## Volkswagen Transporter Kombi

EZ 03/2019 | Van | Diesel | Automatikgetriebe | 170.548km  
Besteuerung: Differenzbesteuert (§25a UStG)  
Fahrzeugstandort: 27\*\*\*  
Fahrzeug aufgenommen am: 28.07.2026

# Hinweise zum Zustandsbericht

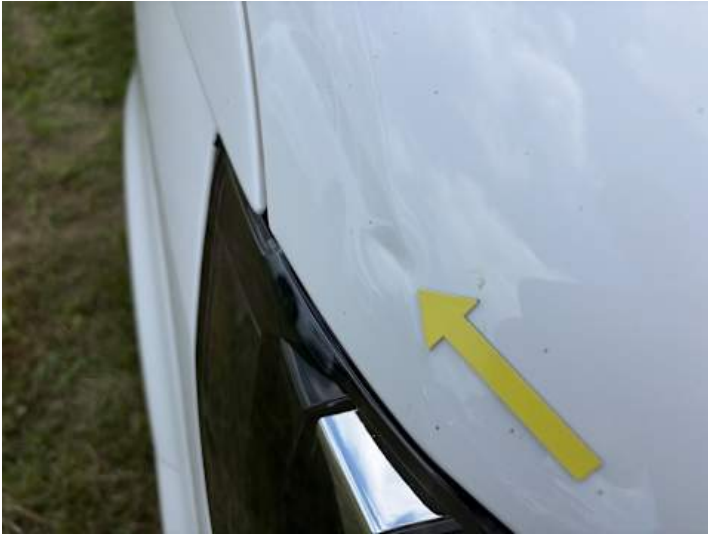
Motorhaube (Lackschaden, Delle)

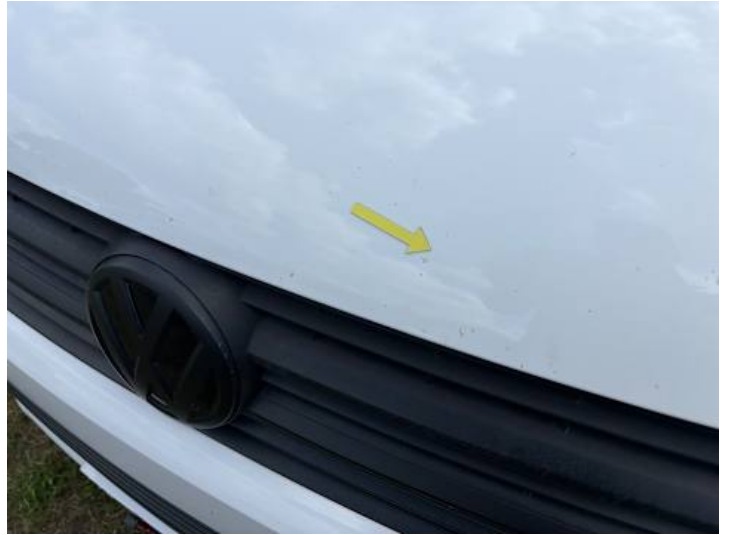
Motorhaube (Lackschaden, Delle)

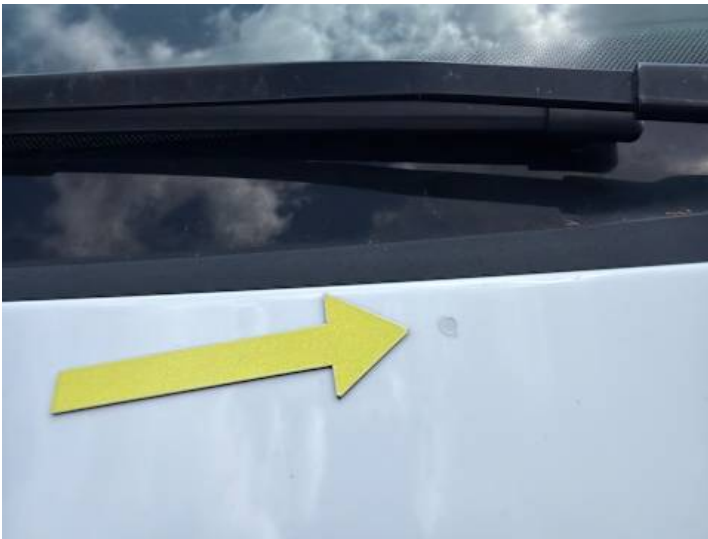
Motorhaube (Lackschaden, Delle)

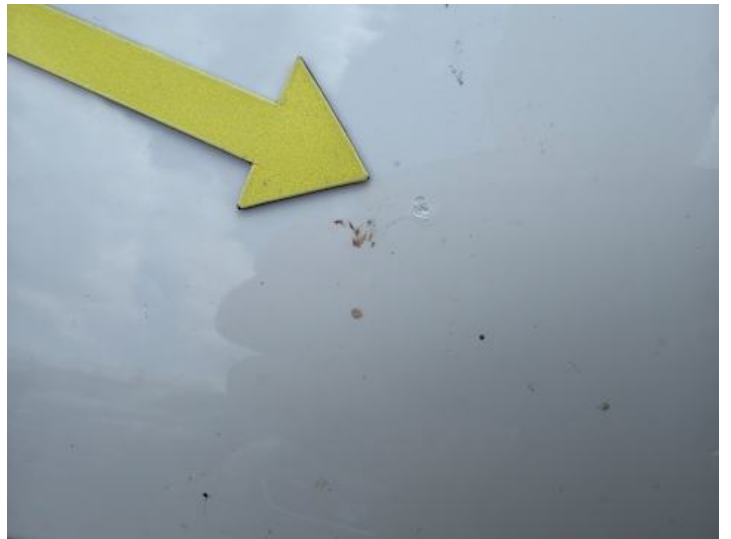
Motorhaube (Lackschaden, Delle)

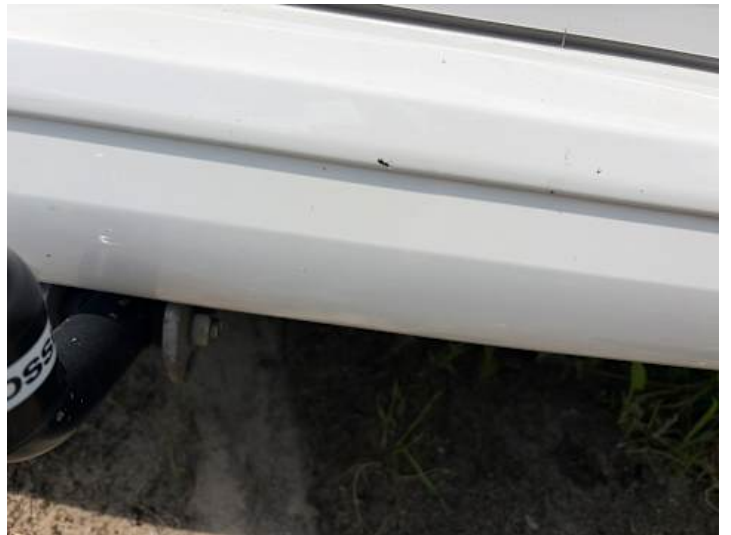
Stoßstange hinten (Lackschaden)

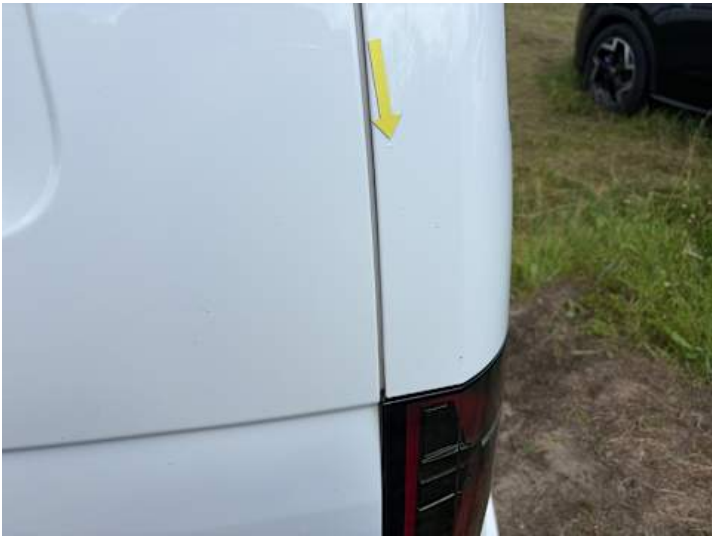
Heckklappe (Delle, Lackschaden)

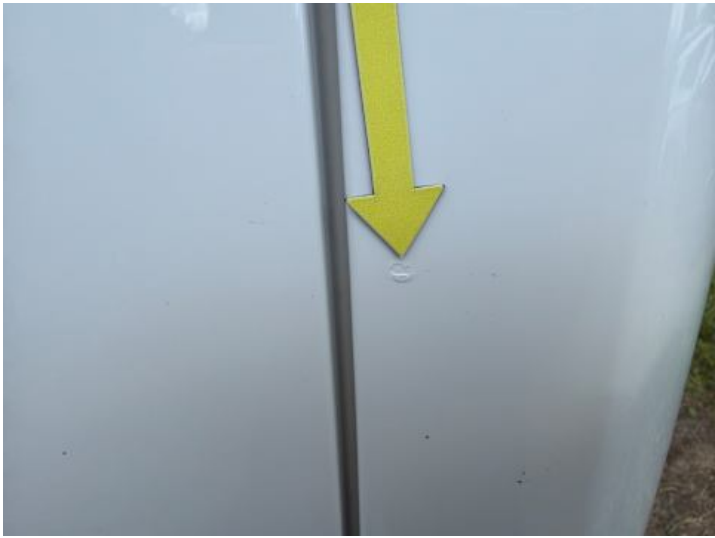
Heckklappe (Delle, Lackschaden)

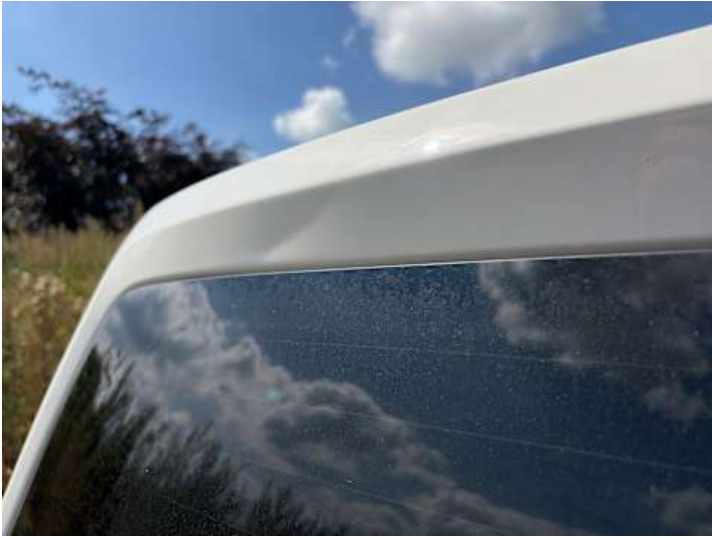
Heckklappe (Delle, Lackschaden)
