## Mazda 2 1.3 Fit For Fun

EZ 08/2009 | Kleinwagen | Benzin | Schaltgetriebe | 171.695km  
Besteuerung: Differenzbesteuert (§25a UStG)  
Fahrzeugstandort: 64\*\*\*  
Fahrzeug aufgenommen am: 25.08.2026

# Hinweise zum Zustandsbericht

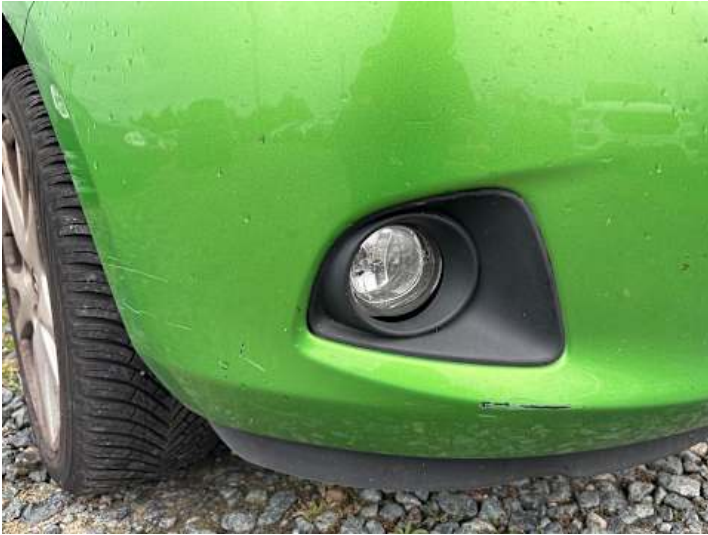
Stoßstange vorne (Kratzer, Lackschaden)

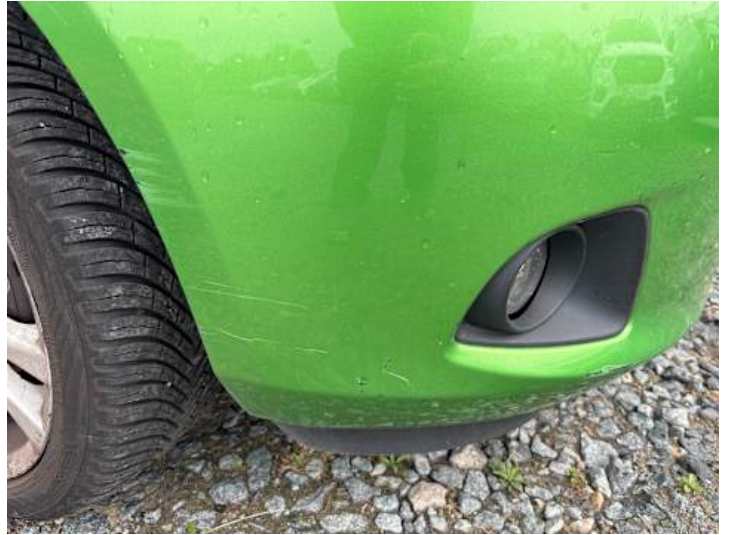
Stoßstange vorne (Kratzer, Lackschaden)

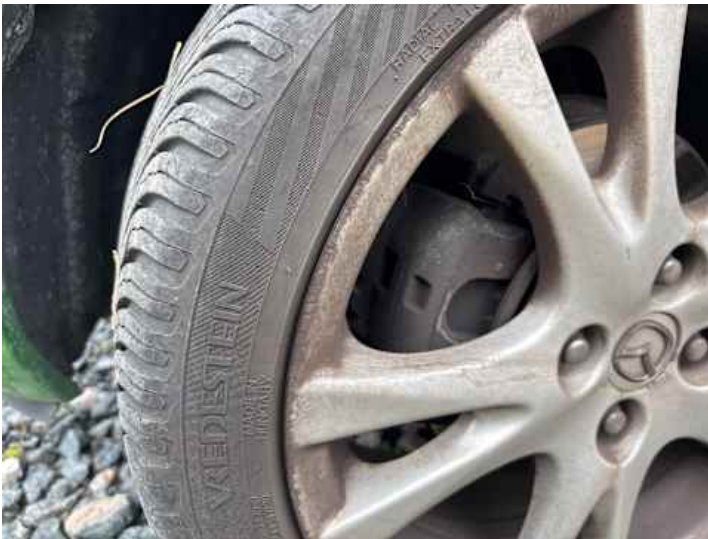
Rad (Kerben)

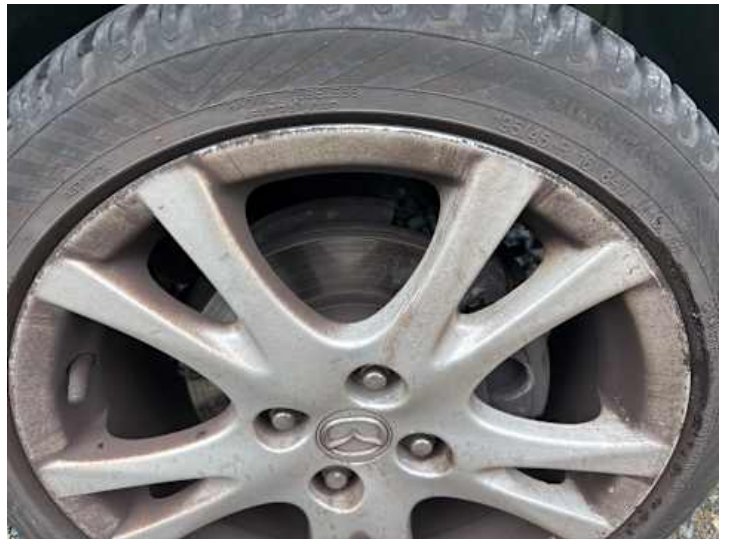
Rad (Kerben)

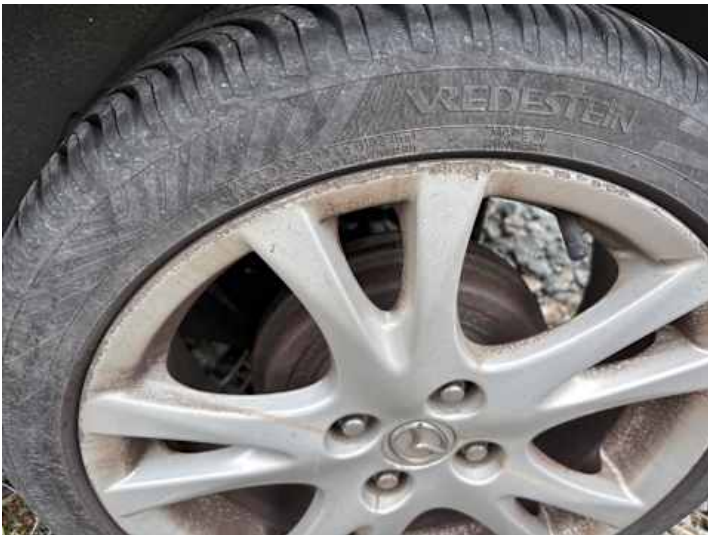
Rad (Kerben)

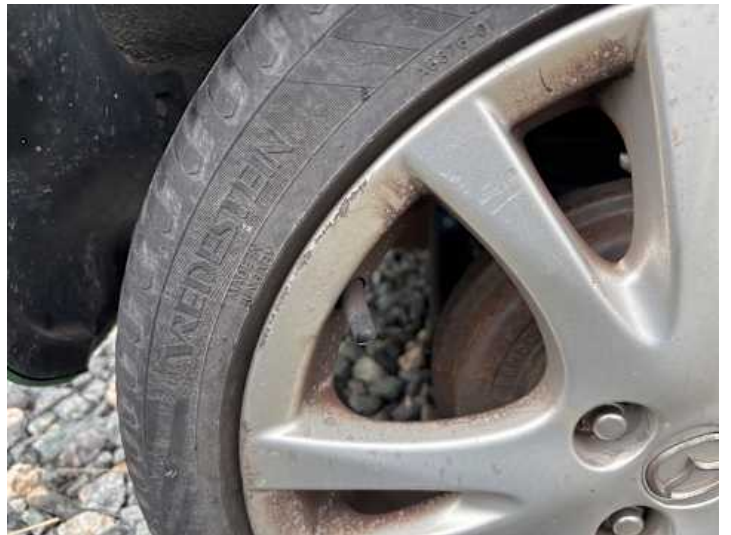
Rad (Kratzer)

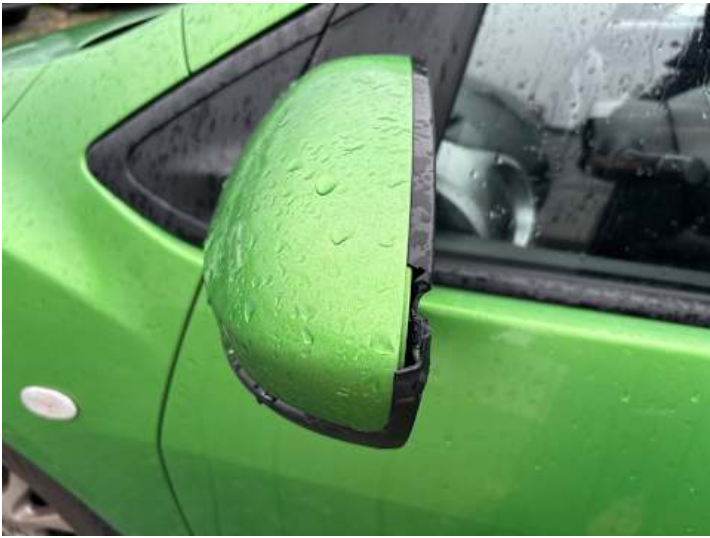
Fahrertür (Lackschaden, Riss/Bruch)

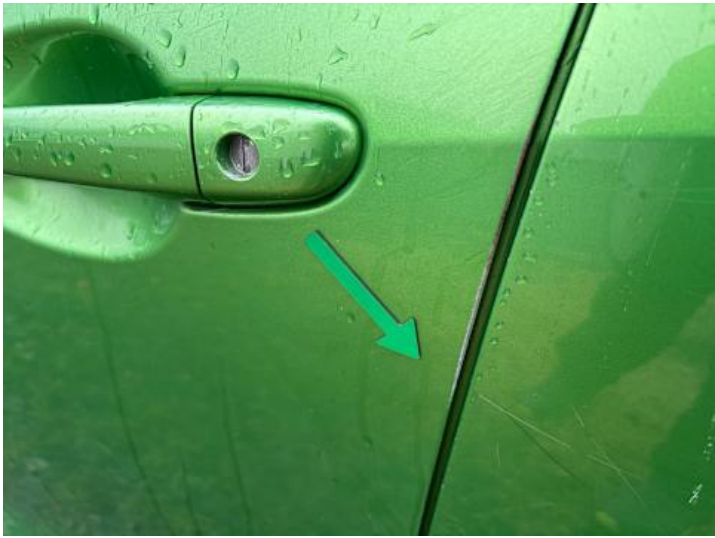
Fahrertür (Lackschaden, Riss/Bruch)

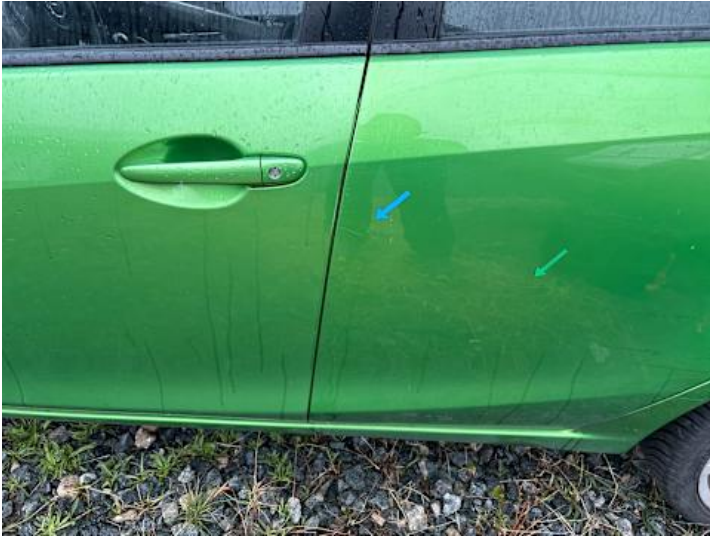
| Fahrzeugteil | Lackschichtdicke (in µm) | Fahrzeugteil | Lackschichtdicke (in µm) |
|---|---|---|---|
| Türe hinten links | 165 | Türe hinten rechts | 90 |

Türe hinten links (Kratzer, Unsachgemäß instand gesetzt, Anderer Schaden): Farbtonunterschiede,

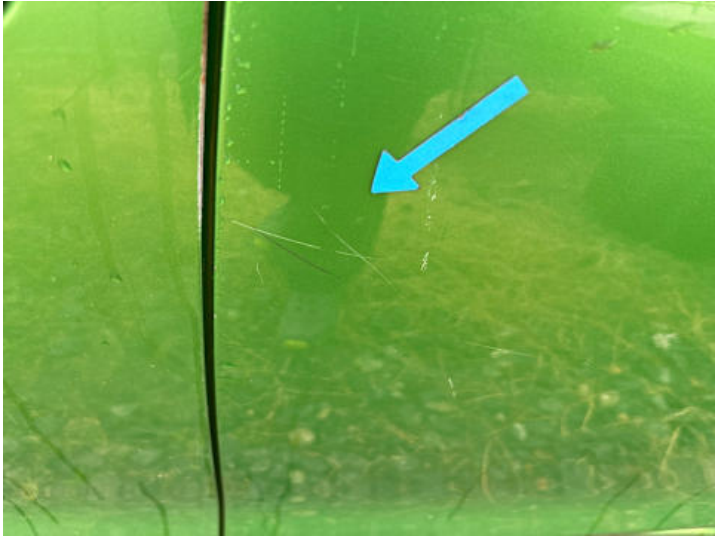
Türe hinten links (Kratzer, Unsachgemäß instand gesetzt, Anderer Schaden): Farbtonunterschiede,

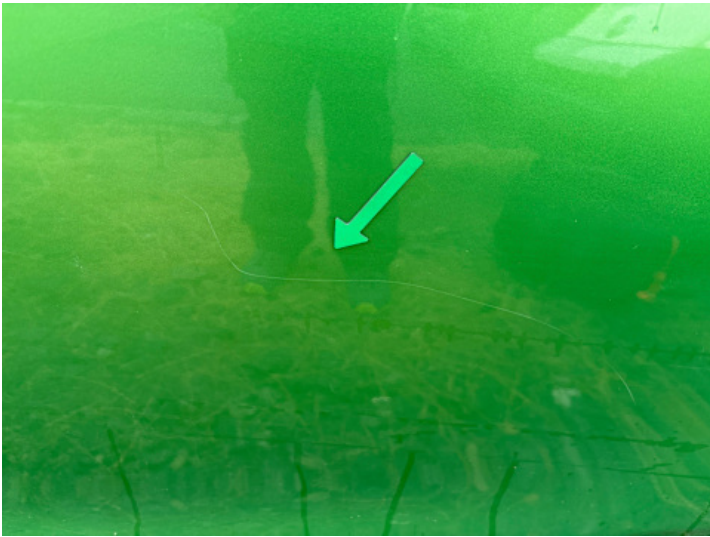
Türe hinten links (Kratzer, Unsachgemäß instand gesetzt, Anderer Schaden): Farbtonunterschiede,

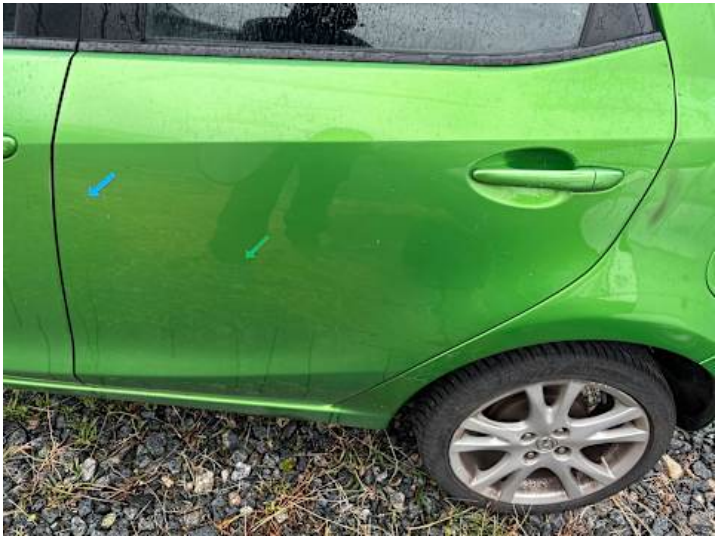
Türe hinten links (Kratzer, Unsachgemäß instand gesetzt, Anderer Schaden): Farbtonunterschiede,

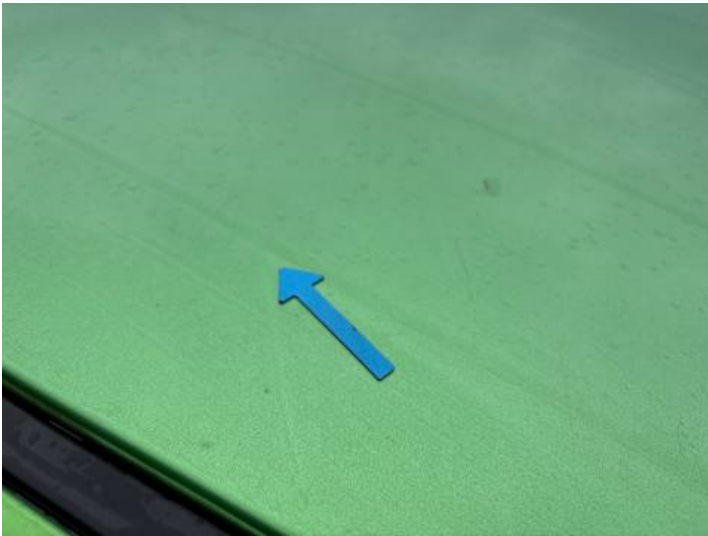
Dach (Kratzer)

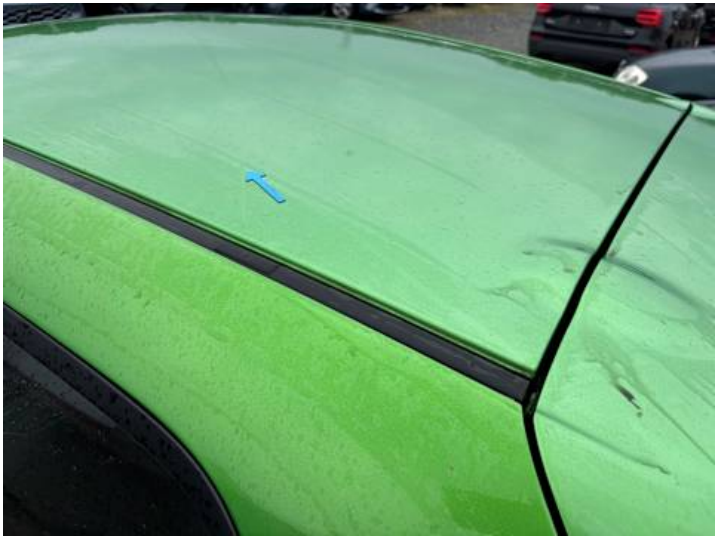
Dach (Kratzer)

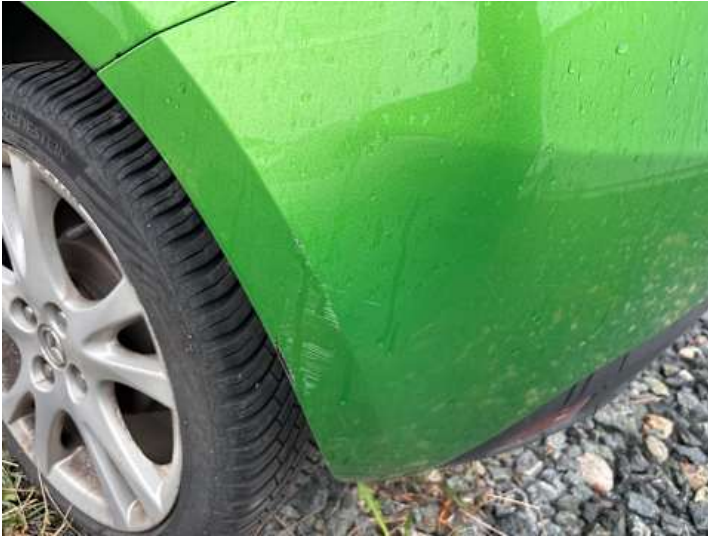
Stoßstange hinten (Lackschaden, Kratzer)

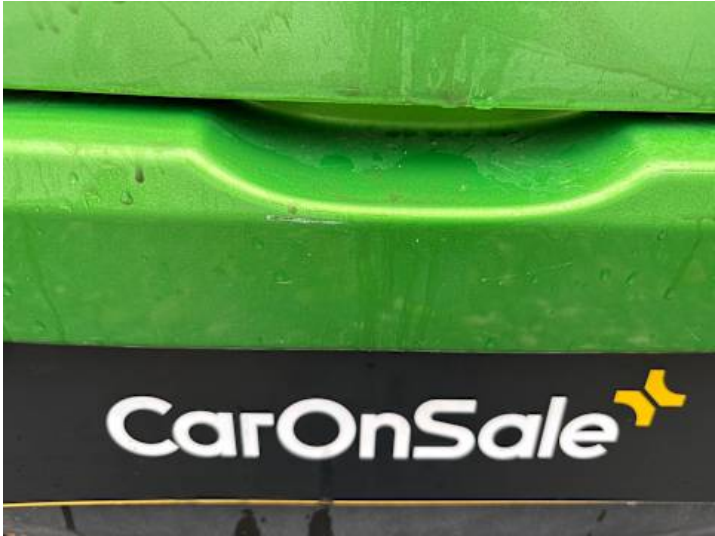
Stoßstange hinten (Lackschaden, Kratzer)

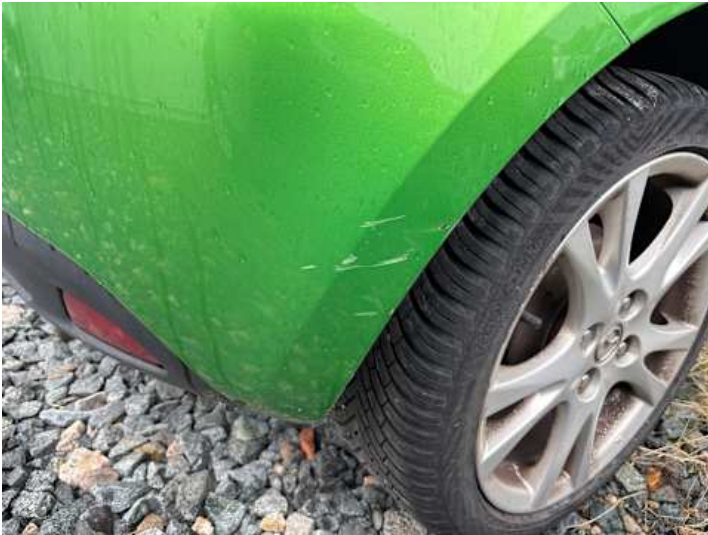
Stoßstange hinten (Lackschaden, Kratzer)

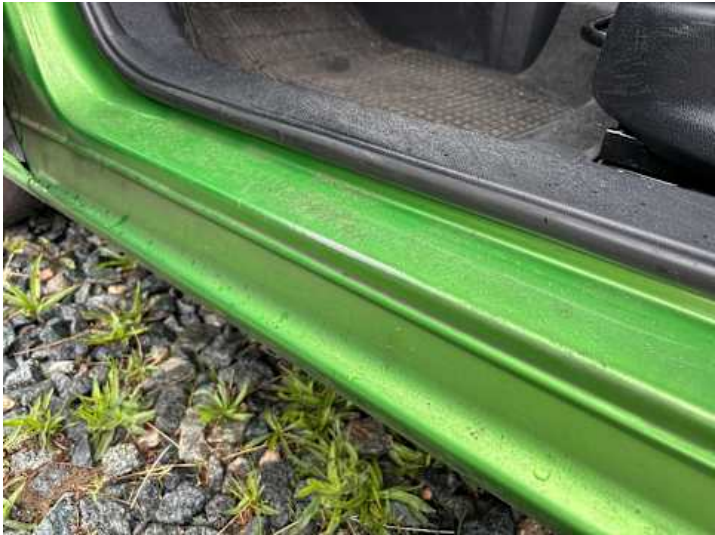
Schweller links (Lackschaden)

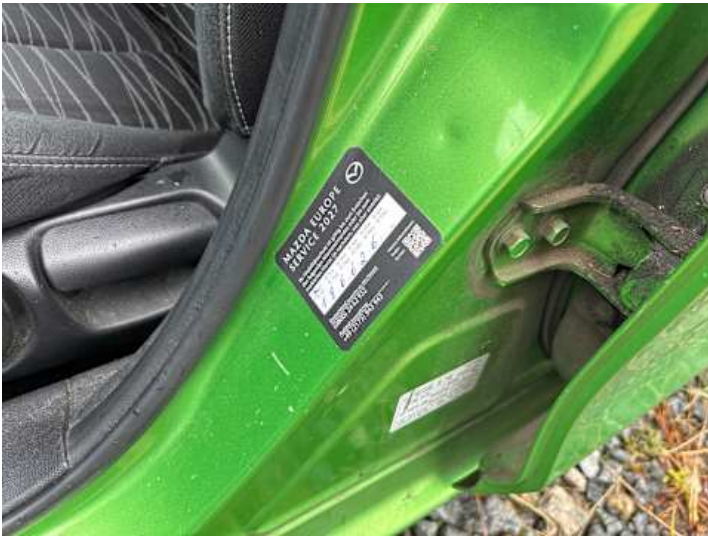
Schweller links (Kratzer, Delle)

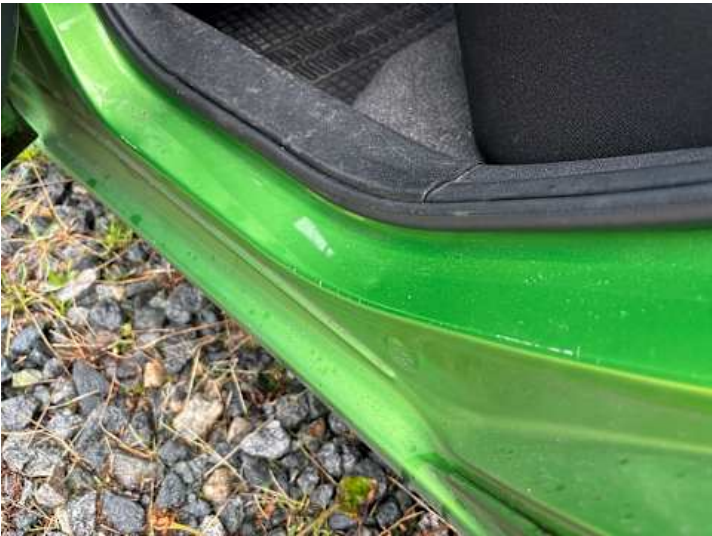
Schweller links (Delle)

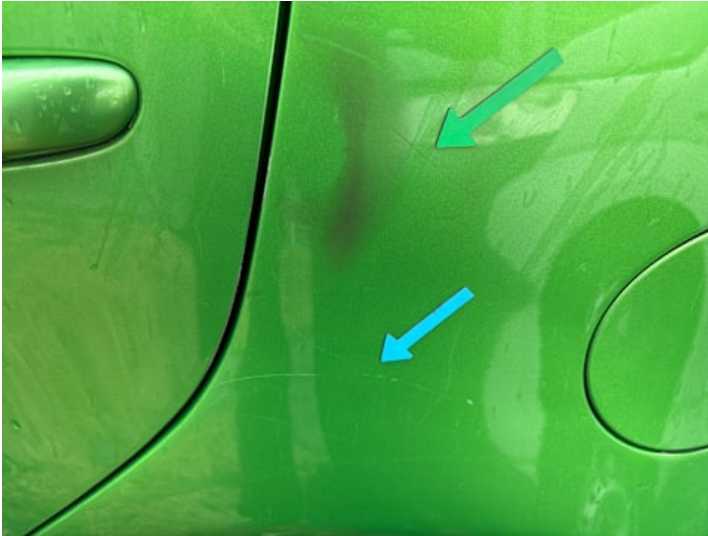
| Fahrzeugteil | Lackschichtdicke (in µm) | Fahrzeugteil | Lackschichtdicke (in µm) |
|---|---|---|---|
| Seitenteil hinten links | 510 | Seitenteil hinten rechts | 175 |

Seitenteil hinten links (Ausgeblichen/Matt, Kratzer)

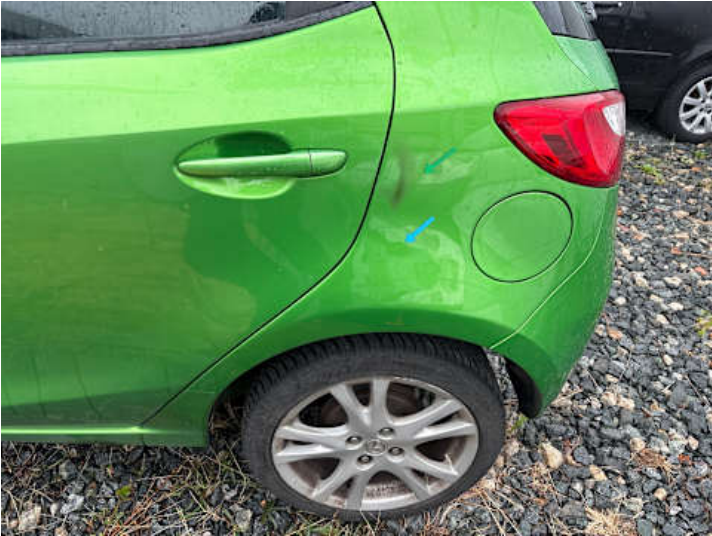
Seitenteil hinten links (Ausgeblichen/Matt, Kratzer)

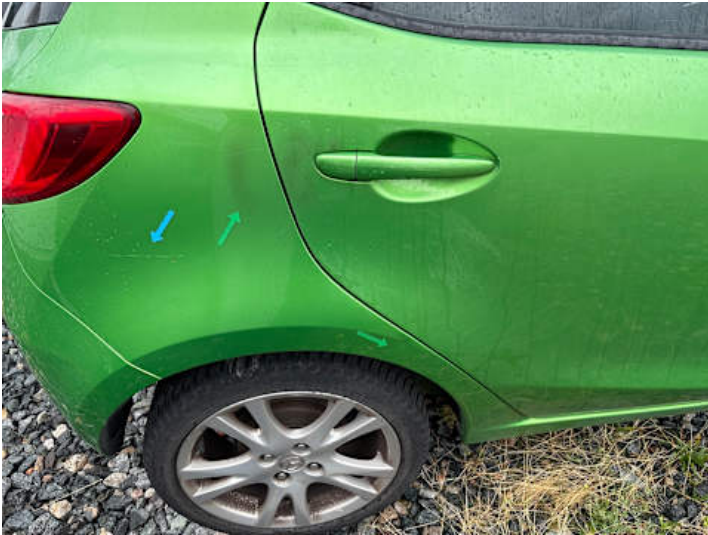
Seitenteil hinten rechts (Delle, Ausgeblichen/Matt, Kratzer, Unsachgemäß instand gesetzt, Anderer Schaden): Farbtonunterschiede,

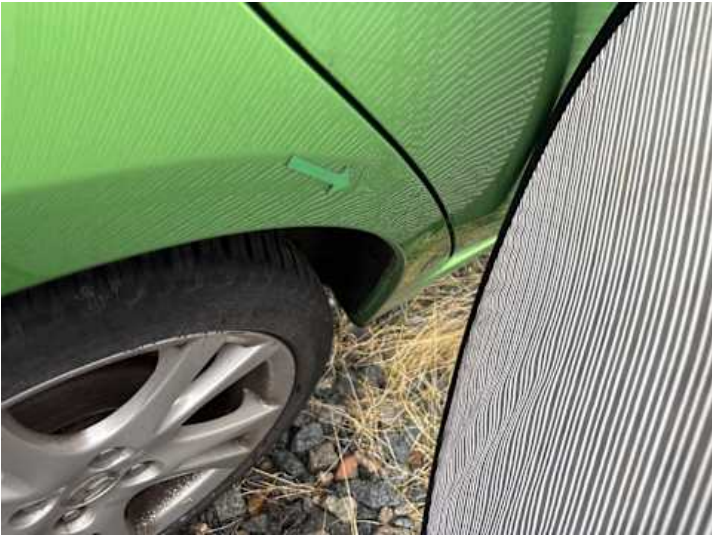
Seitenteil hinten rechts (Delle, Ausgeblichen/Matt, Kratzer, Unsachgemäß instand gesetzt, Anderer Schaden): Farbtonunterschiede,

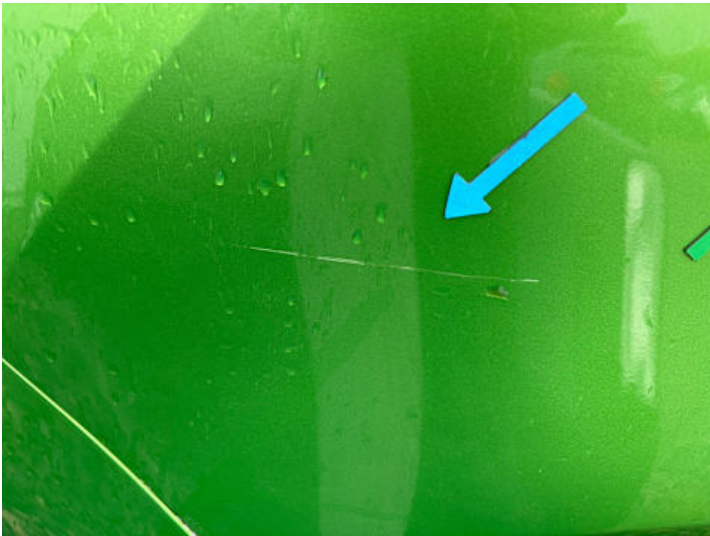
Seitenteil hinten rechts (Delle, Ausgeblichen/Matt, Kratzer, Unsachgemäß instand gesetzt, Anderer Schaden): Farbtonunterschiede,

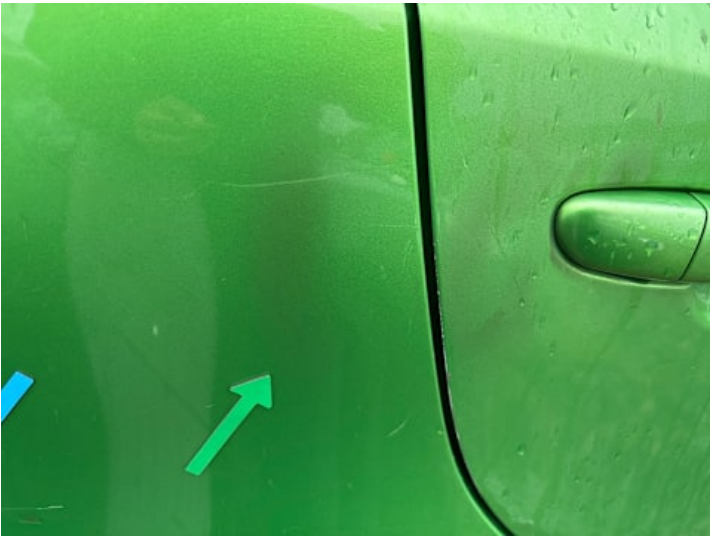
Seitenteil hinten rechts (Delle, Ausgeblichen/Matt, Kratzer, Unsachgemäß instand gesetzt, Anderer Schaden): Farbtonunterschiede,

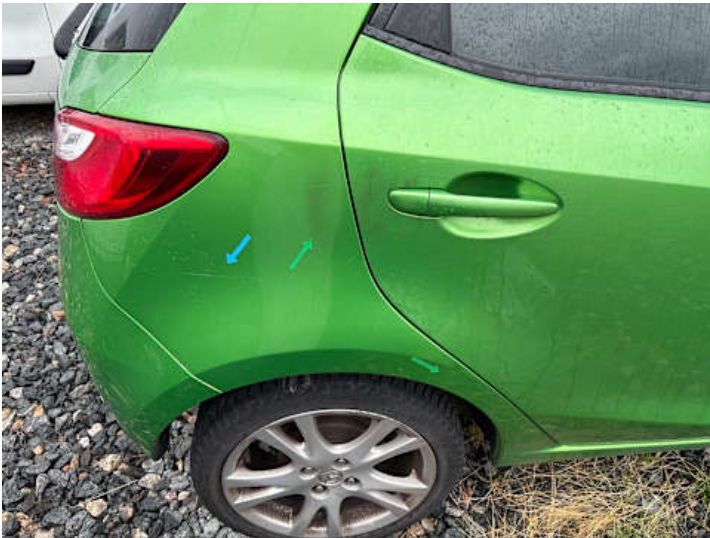
Seitenteil hinten rechts (Delle, Ausgeblichen/Matt, Kratzer, Unsachgemäß instand gesetzt, Anderer Schaden): Farbtonunterschiede,

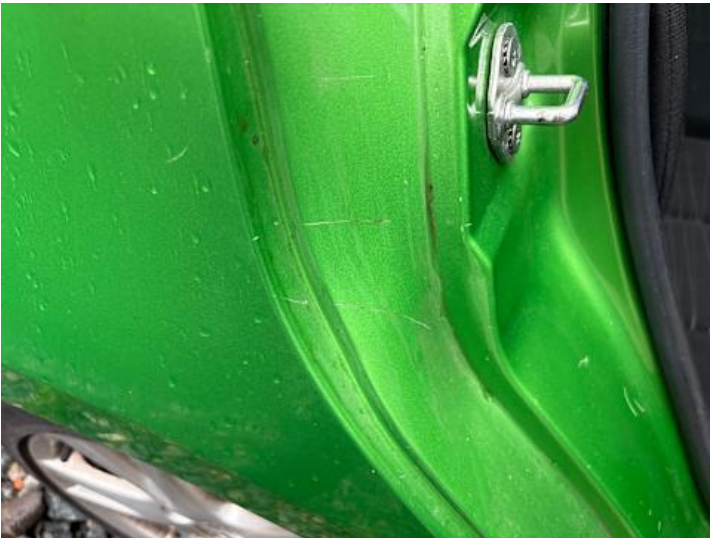
Seitenteil hinten rechts (Delle, Kratzer)

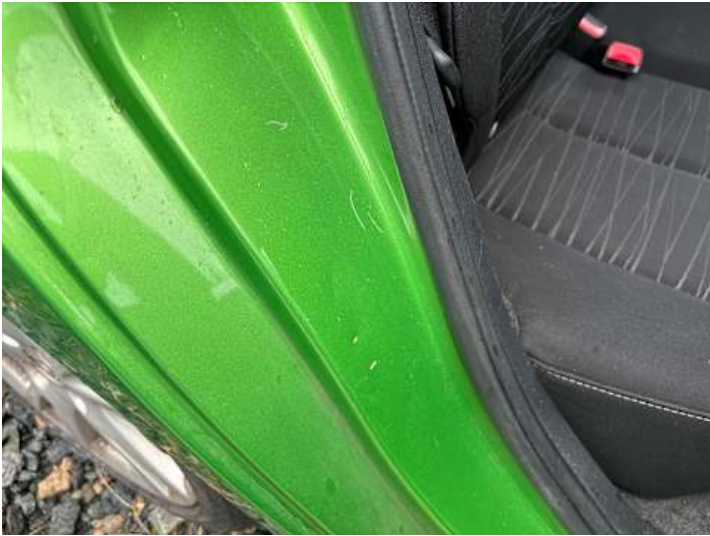
Seitenteil hinten rechts (Delle, Kratzer)

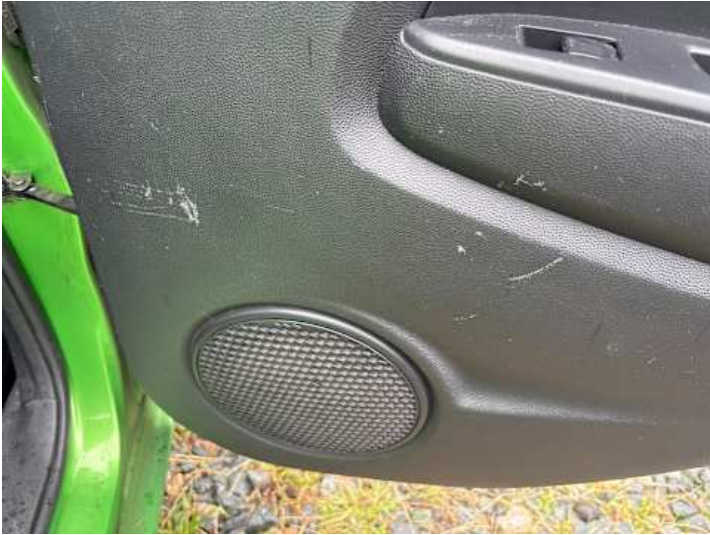
Innenraum (Kratzer)

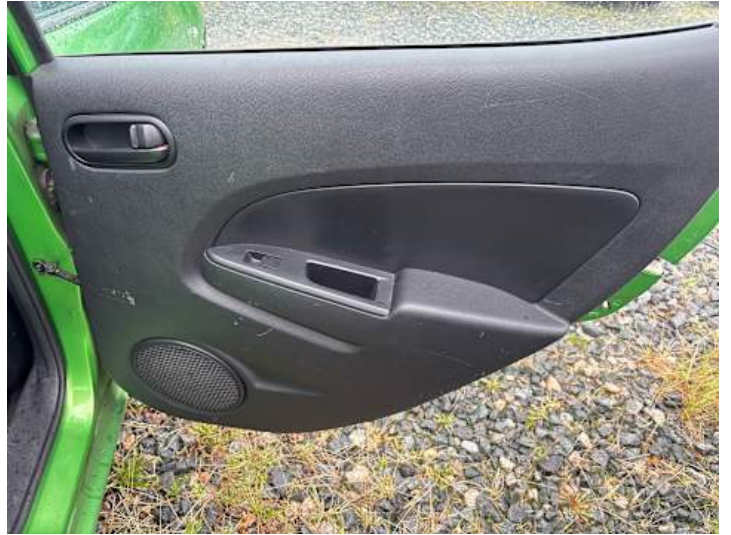
Innenraum (Kratzer)
