## Citroen C1 Advance

EZ 06/2009 | Kleinwagen | Benzin | Schaltgetriebe | 182.291km  
Besteuerung: Differenzbesteuert (§25a UStG)  
Fahrzeugstandort: 45\*\*\*  
Fahrzeug aufgenommen am: 11.08.2026

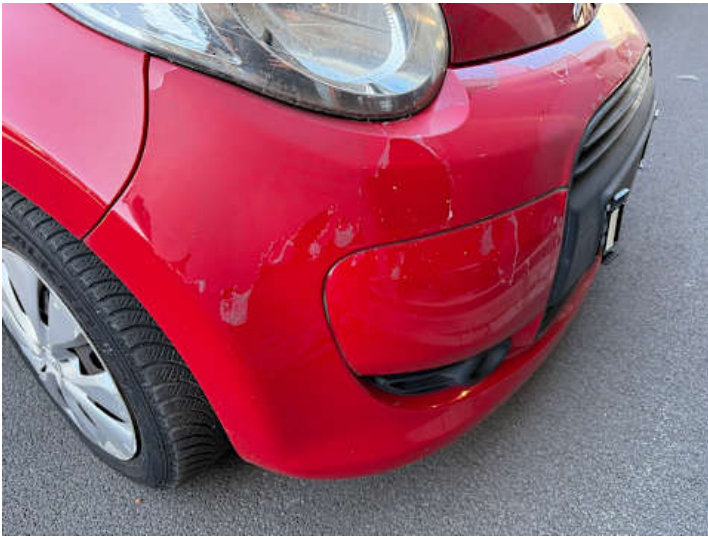
Stoßstange vorne (Lackschaden)

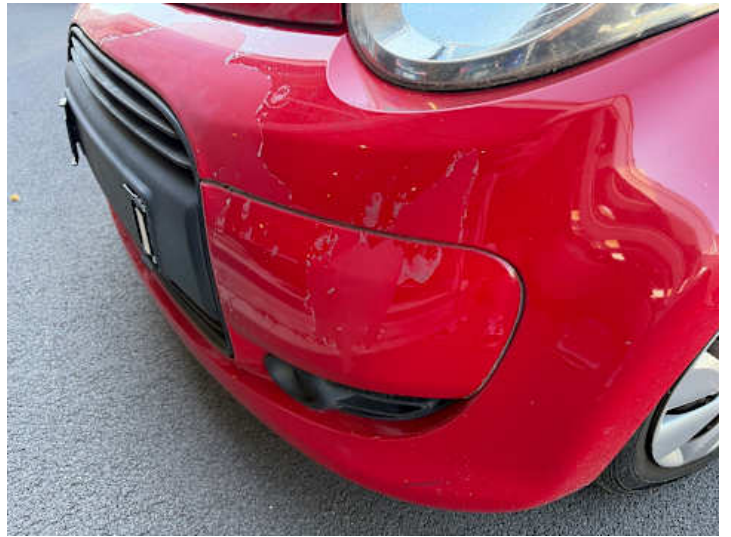
Stoßstange vorne (Lackschaden)

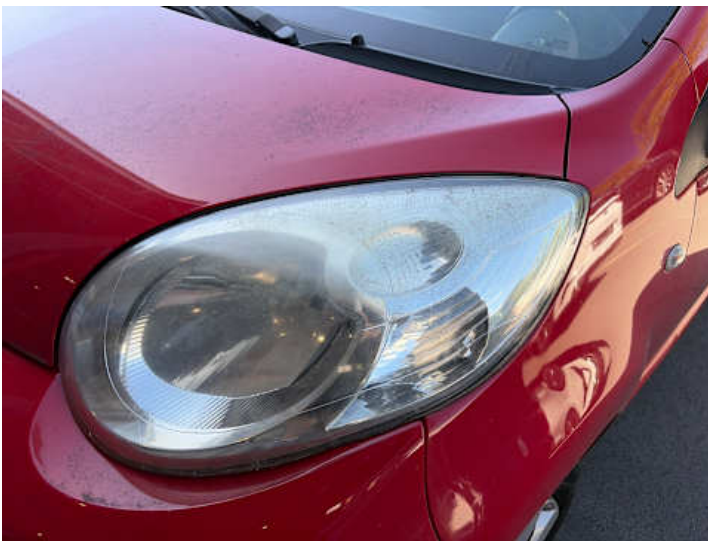
Scheinwerfer (links) (Blind)

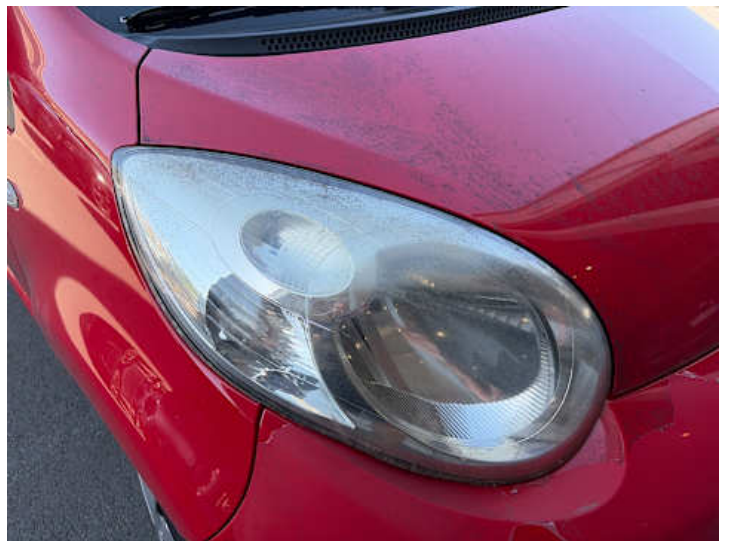
Scheinwerfer (rechts) (Blind)

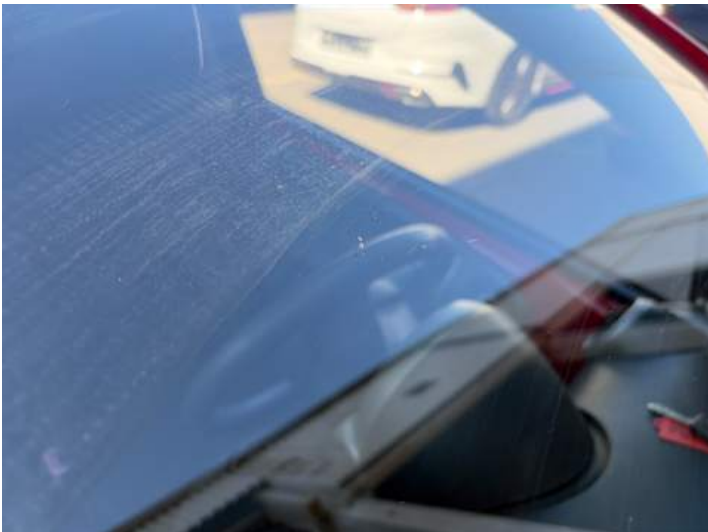
Windschutzscheibe (Steinschlag)

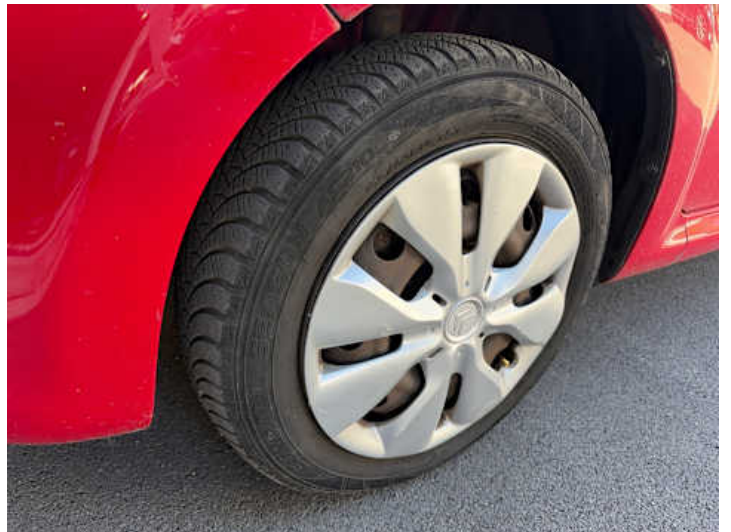
Ungleichmäßig  
abgefahren

Rad (Ungleichmäßig abgefahren)

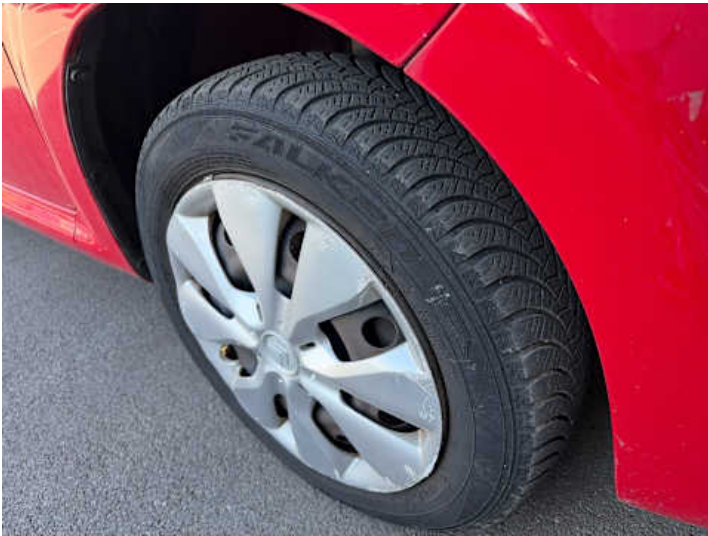
Ungleichmäßig  
abgefahren

Rad (Ungleichmäßig abgefahren)

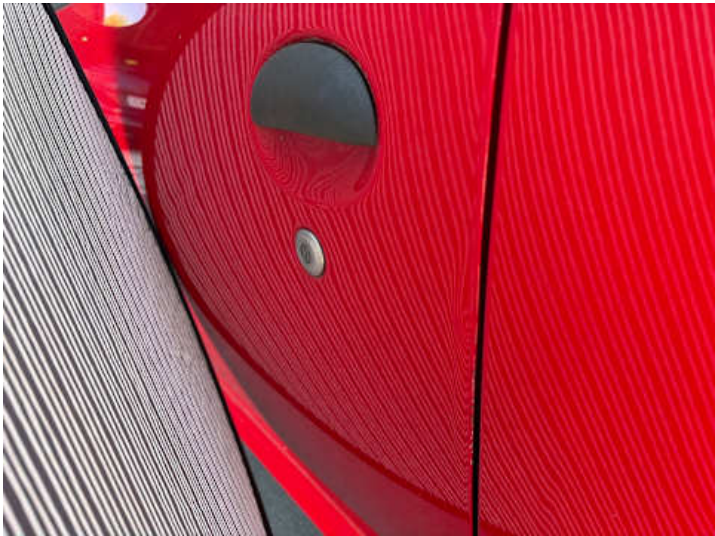
| Fahrzeugteil | Lackschichtdicke (in µm) | Fahrzeugteil | Lackschichtdicke (in µm) |
|---|---|---|---|
| Fahrertür | 125 | Beifahrertür | 125 |

Fahrertür (Delle, Lackschaden)

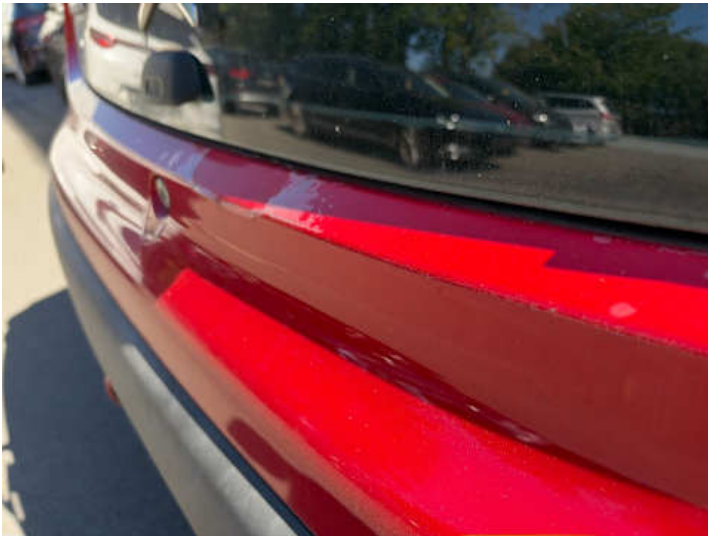
Stoßstange hinten (Lackschaden)

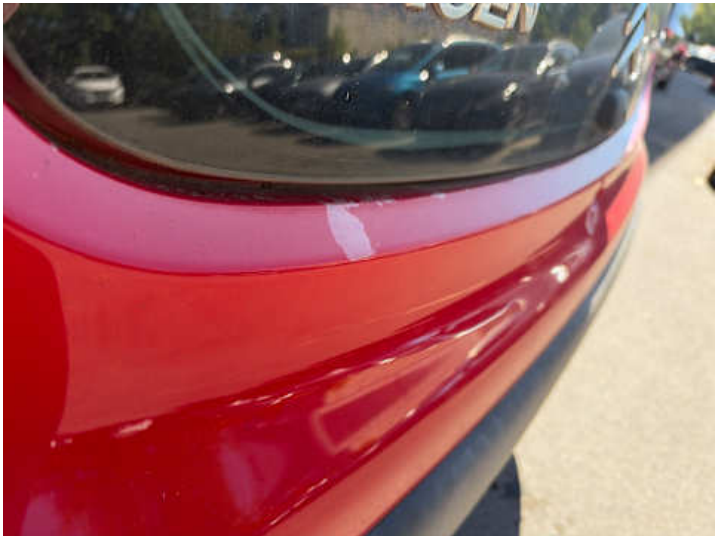
Stoßstange hinten (Lackschaden)

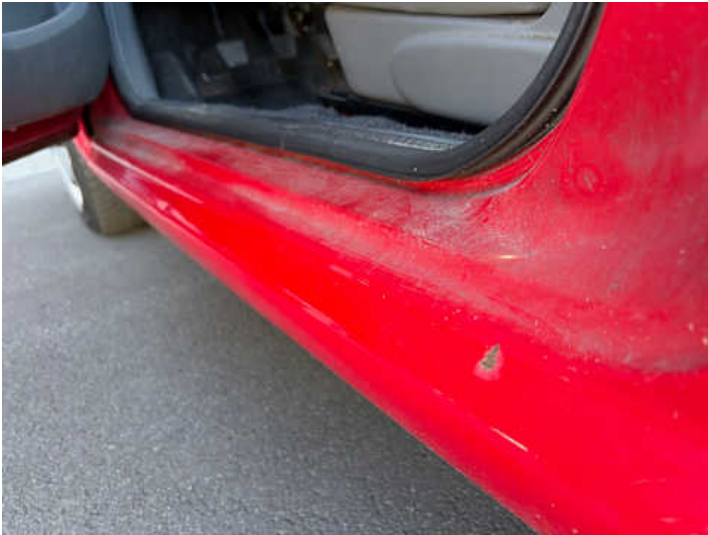
Schweller links (Rost)

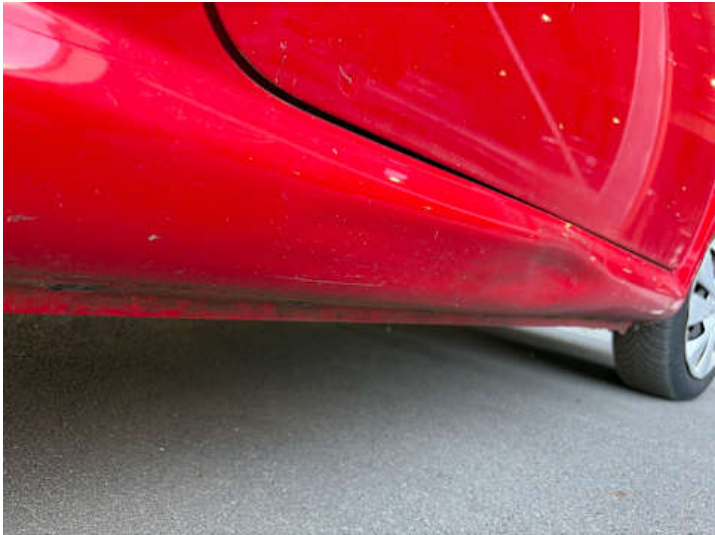
Schweller rechts (Verformung)

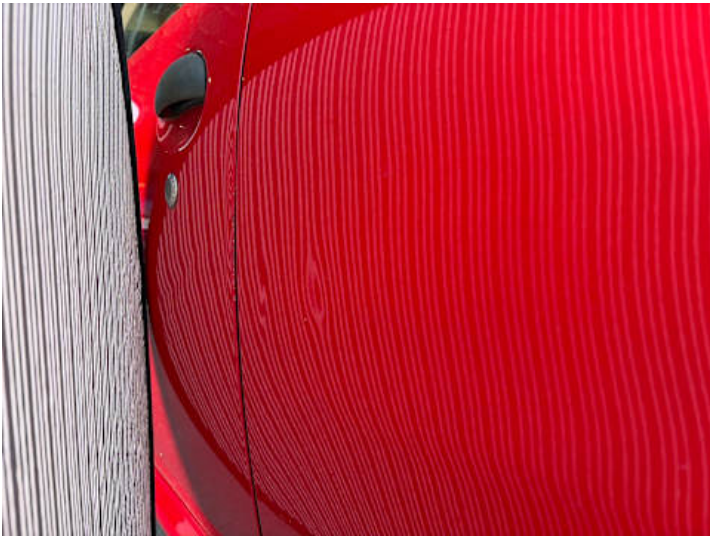
Seitenteil hinten links (Delle)

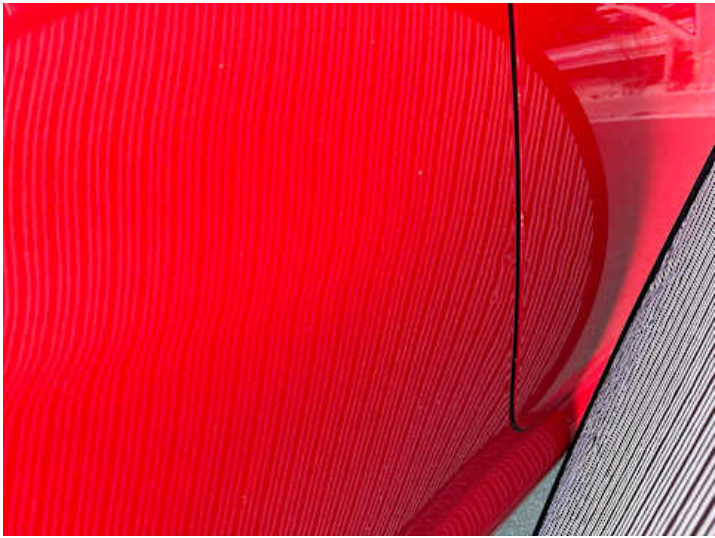
| Fahrzeugteil | Lackschichtdicke (in µm) | Fahrzeugteil | Lackschichtdicke (in µm) |
|---|---|---|---|
| Seitenteil hinten links | - | Seitenteil hinten rechts | 130 |

Seitenteil hinten rechts (Delle, Verformung)

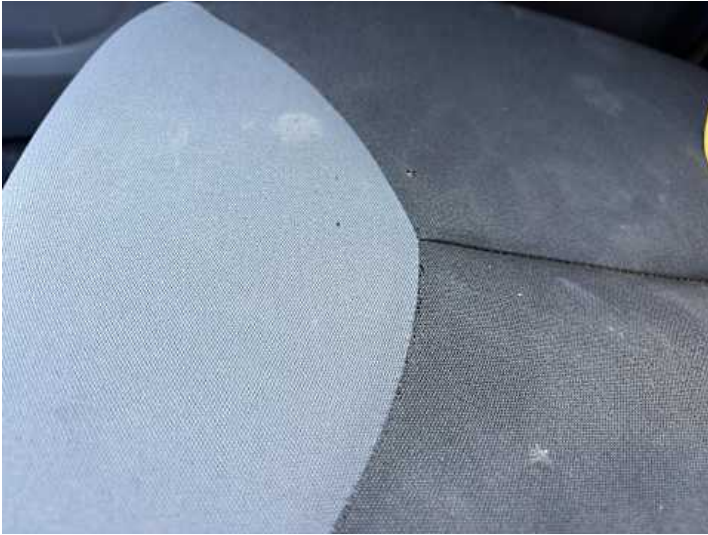
Raucherfahrzeug;

Innenraum (Brandloch)

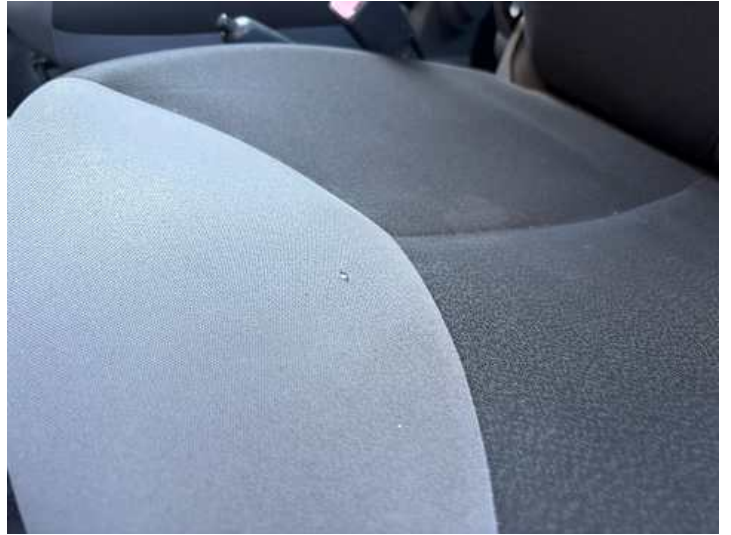
Innenraum (Brandloch)

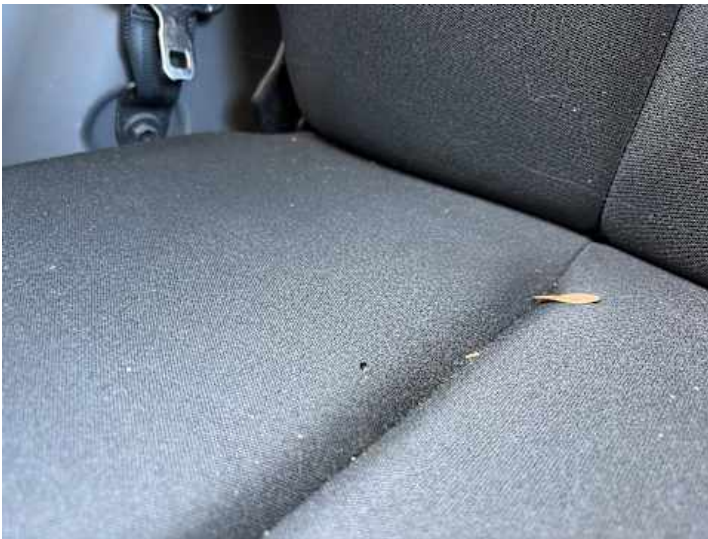
Innenraum (Brandloch)

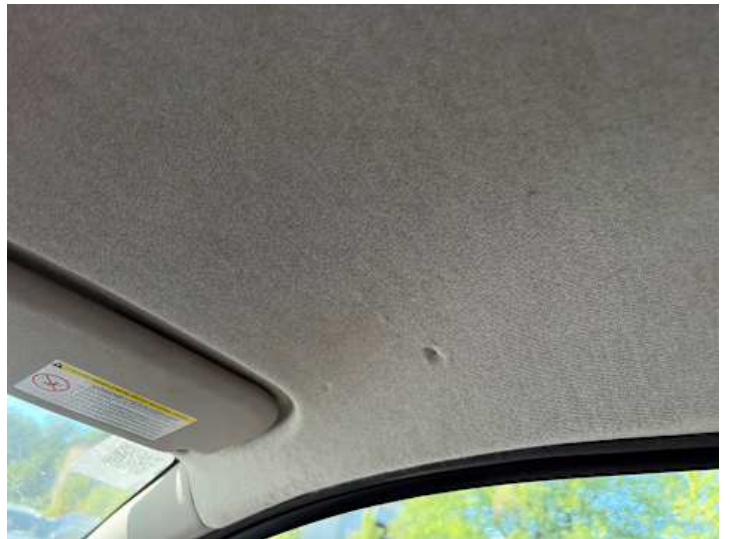
Innenraum (Diverse Schäden)

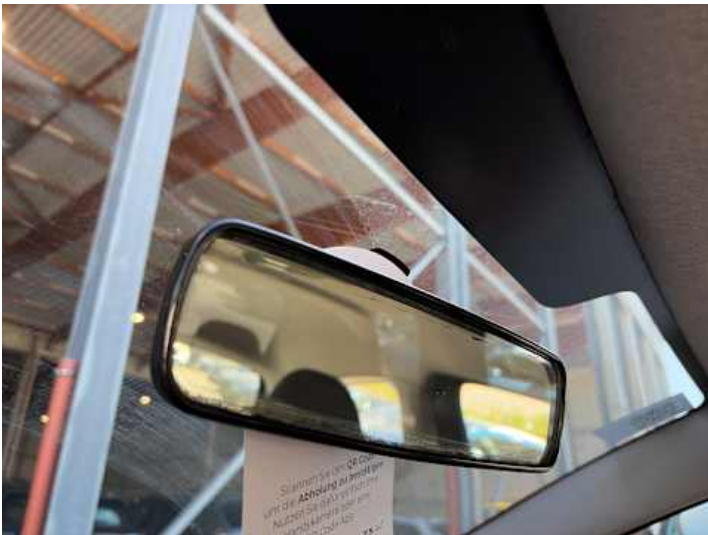
Innenraum (Diverse Schäden)
