## Volkswagen Transporter Multivan Startline

EZ 04/2015 | Van | Diesel | Schaltgetriebe | 164.759km

Fahrzeug aufgenommen am: 24.08.2026

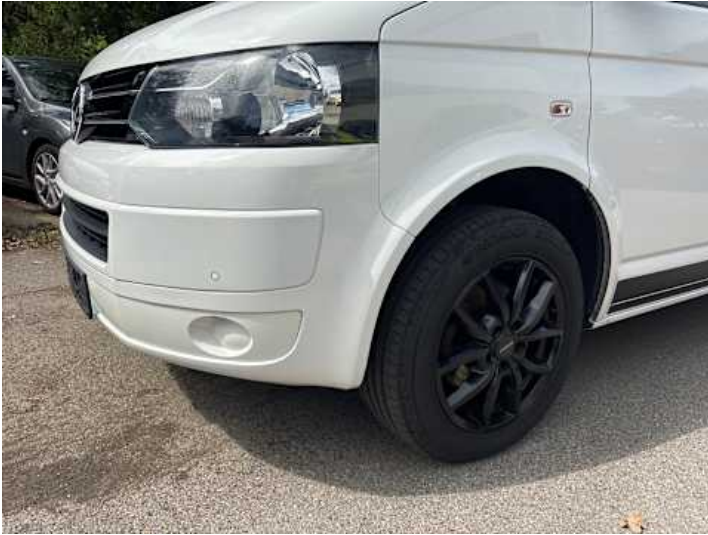
Stoßstange vorne (Lackschaden, Kratzer)

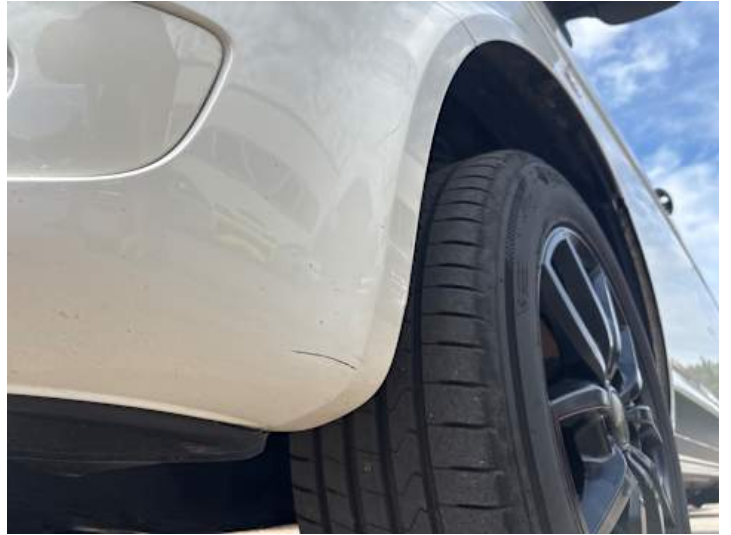
Stoßstange vorne (Lackschaden, Kratzer)

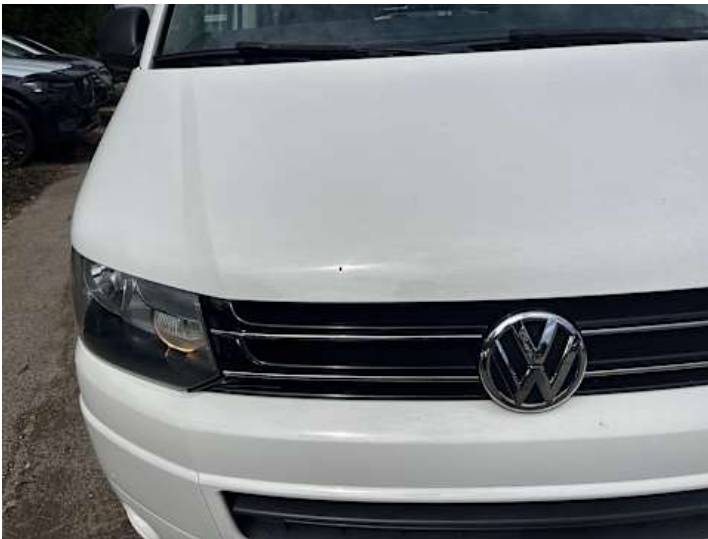
Motorhaube (Lackschaden, Rost)

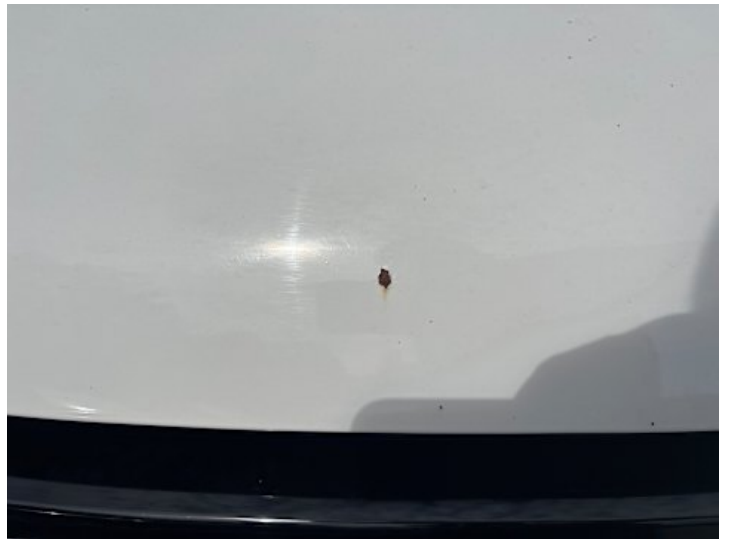
Motorhaube (Lackschaden, Rost)

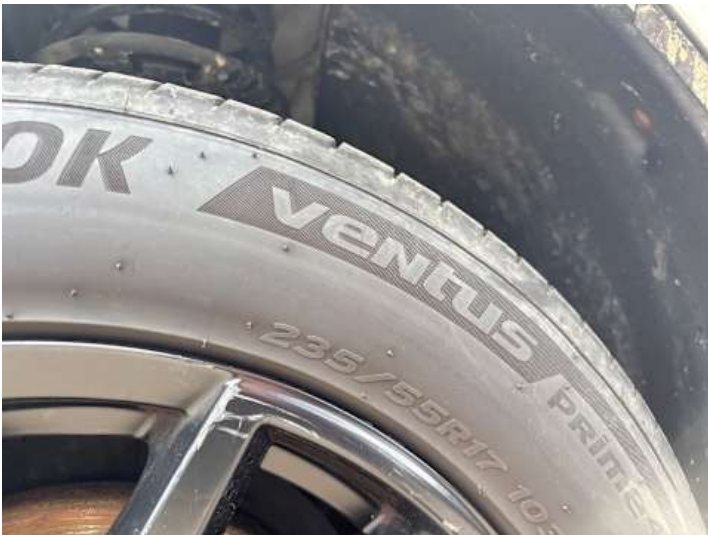
Rad (Kerben, Kratzer)

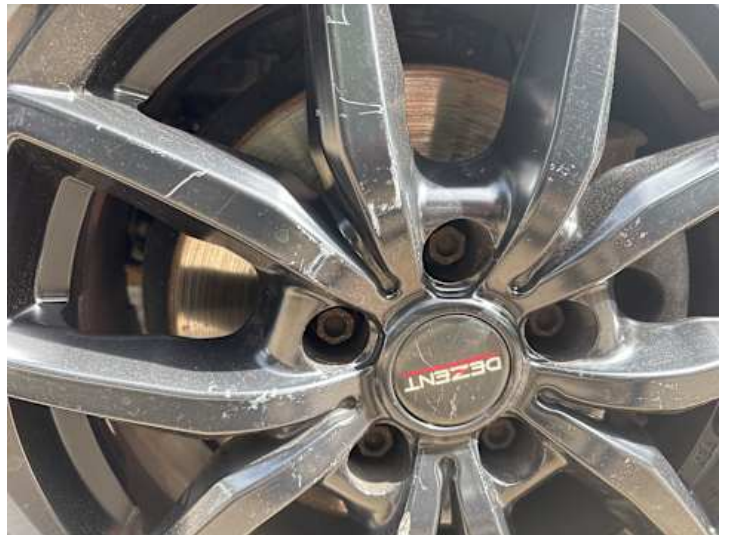
Rad (Kerben, Kratzer)

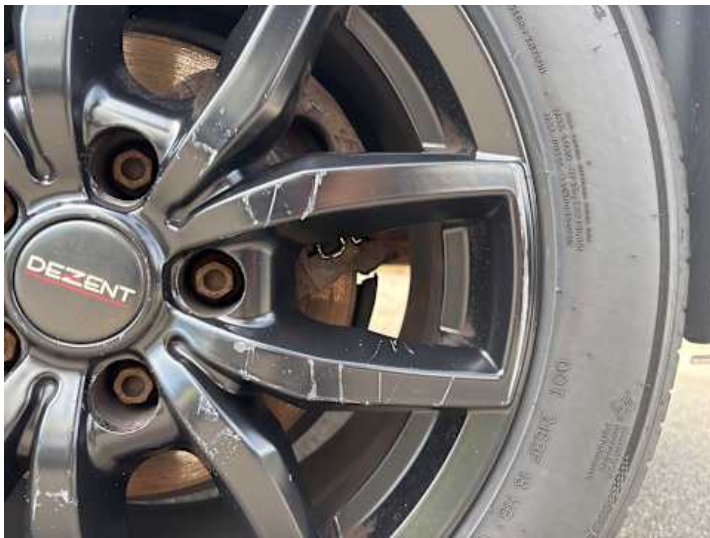
Rad (Kerben, Kratzer)

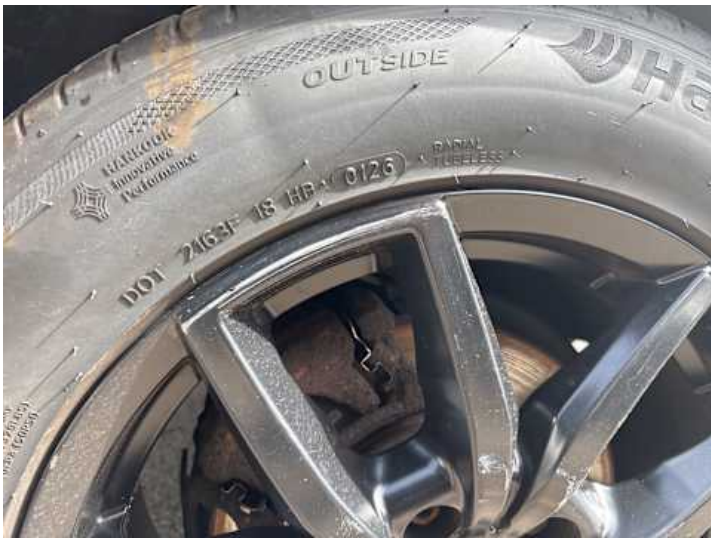
Rad (Kerben, Kratzer)

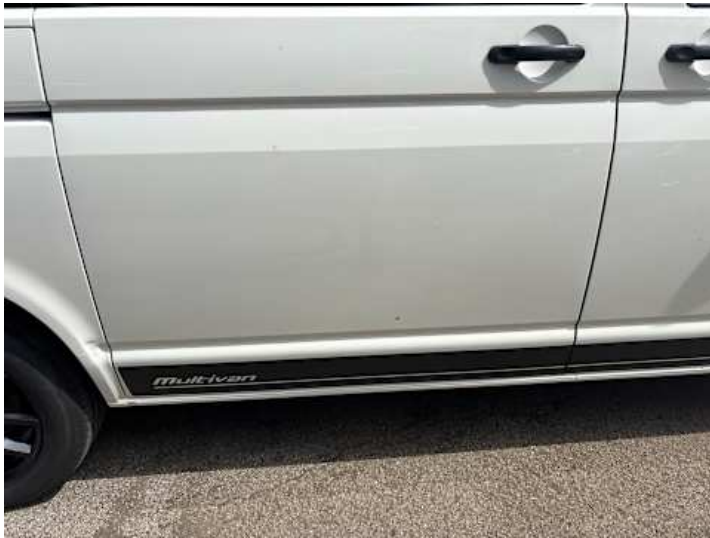
Türe hinten rechts (Lackschaden)

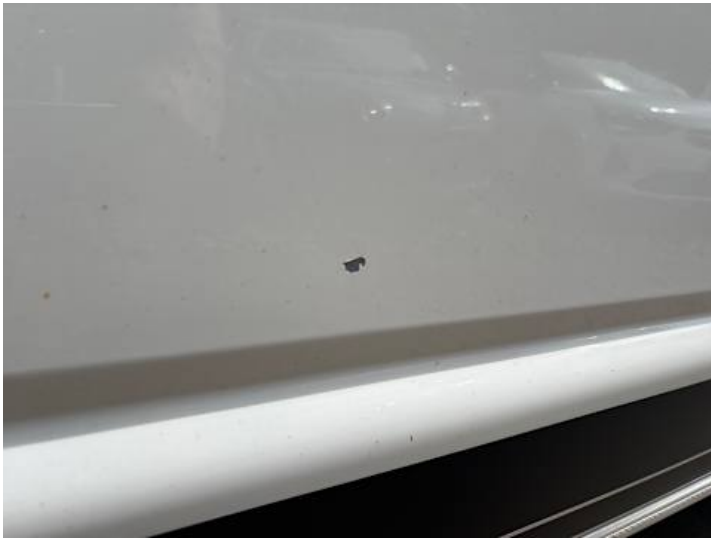
Türe hinten rechts (Lackschaden)

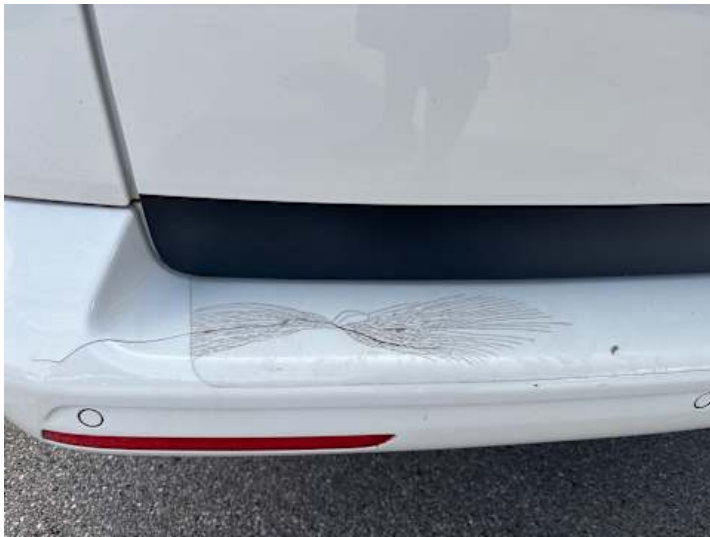
Stoßstange hinten (Lackschaden)

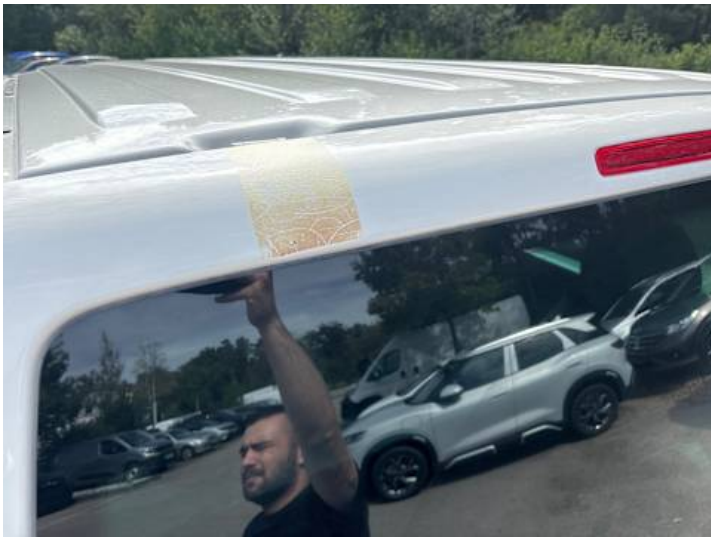
Heckklappe (Lackschaden)
