## Mercedes-Benz CLS 250 CDI BE

EZ 05/2013 | Kombi | Diesel | Automatikgetriebe | 116.226km

Fahrzeug aufgenommen am: 26.06.2026

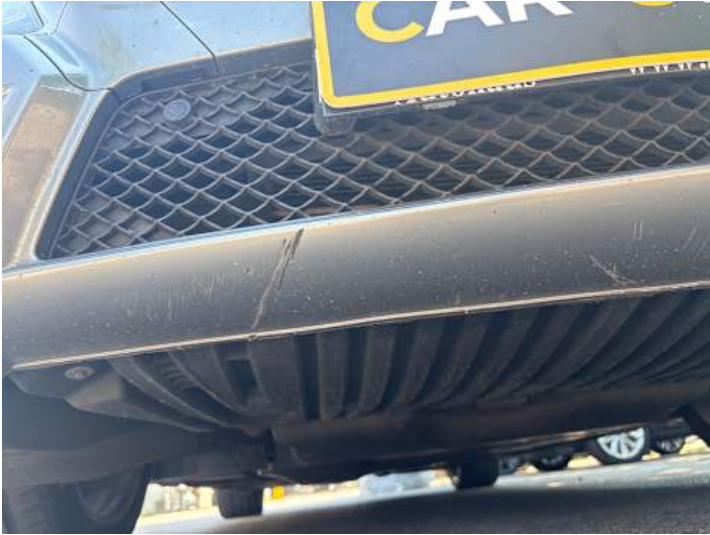
Stoßstange vorne (Lackschaden, Kratzer)
