## BMW 118 i Advantage

EZ 07/2018 | Limousine | Benzin | Schaltgetriebe | 125.321km

Fahrzeug aufgenommen am: 06.08.2026

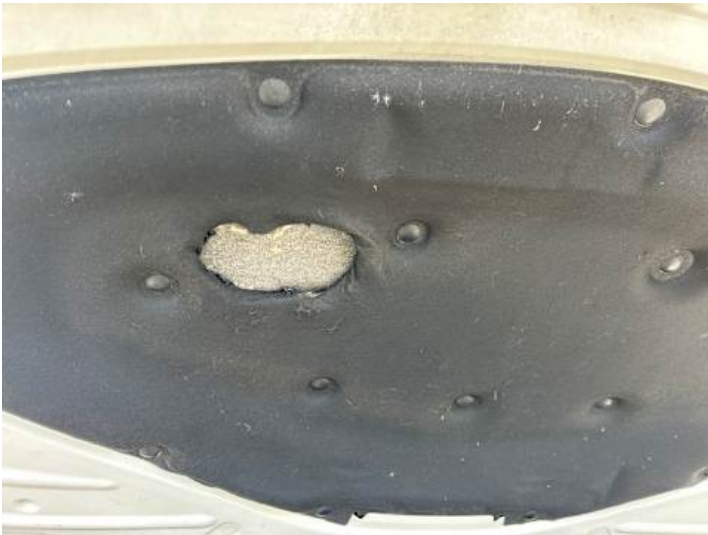
Motorhaube (Riss/Bruch)

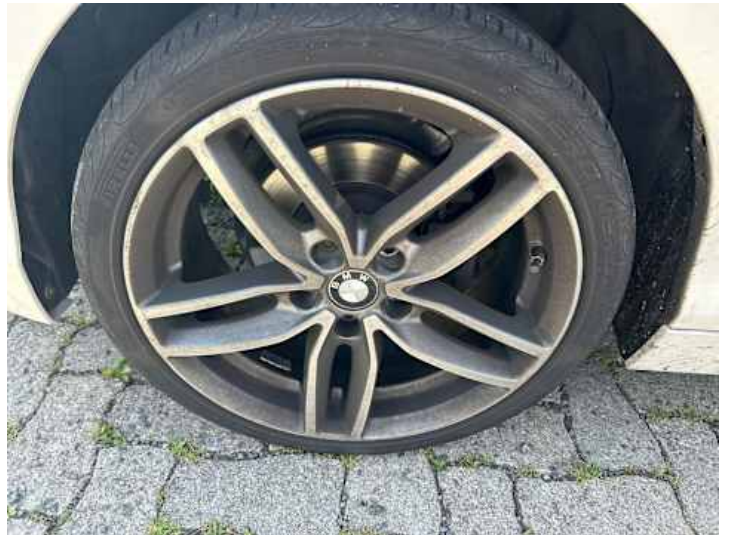
Rad (Kerben, Kratzer)

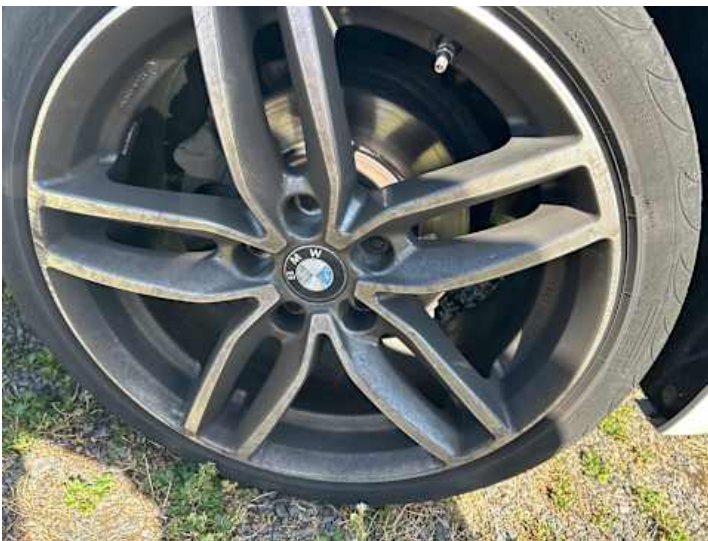
Rad (Kerben, Kratzer)

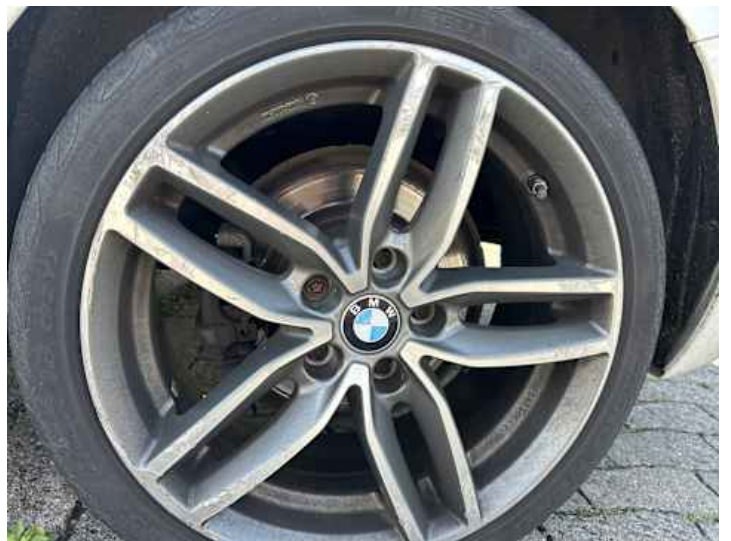
Rad (Kerben, Kratzer)

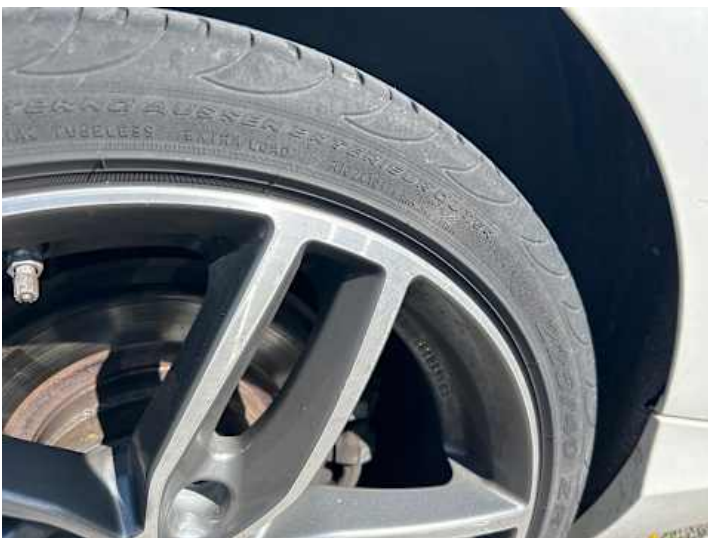
Rad (Kerben, Kratzer)

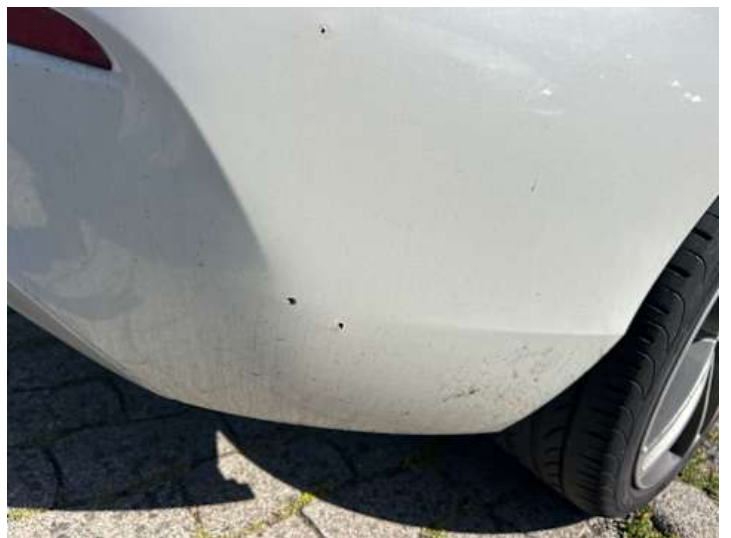
Stoßstange hinten (Kratzer, Lackschaden)

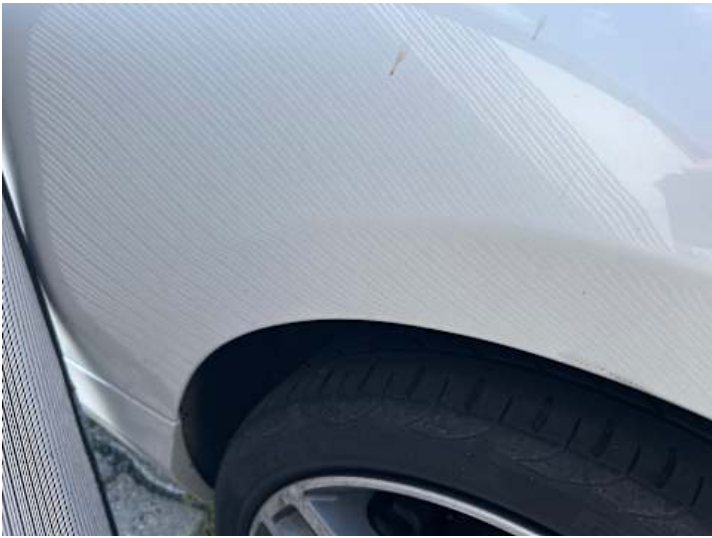
| Fahrzeugteil | Lackschichtdicke (in µm) | Fahrzeugteil | Lackschichtdicke (in µm) |
|---|---|---|---|
| Seitenteil hinten links | 935 | Seitenteil hinten rechts | 120 |

Seitenteil hinten links (Delle, Unsachgemäß instand gesetzt)
