## Toyota Corolla

EZ 10/2005 | Kleinwagen | Benzin | Schaltgetriebe | 192.680km  
Besteuerung: Differenzbesteuert (§25a UStG)  
Fahrzeugstandort: 04\*\*\*  
Fahrzeug aufgenommen am: 25.08.2026

# Fahrzeugfotos

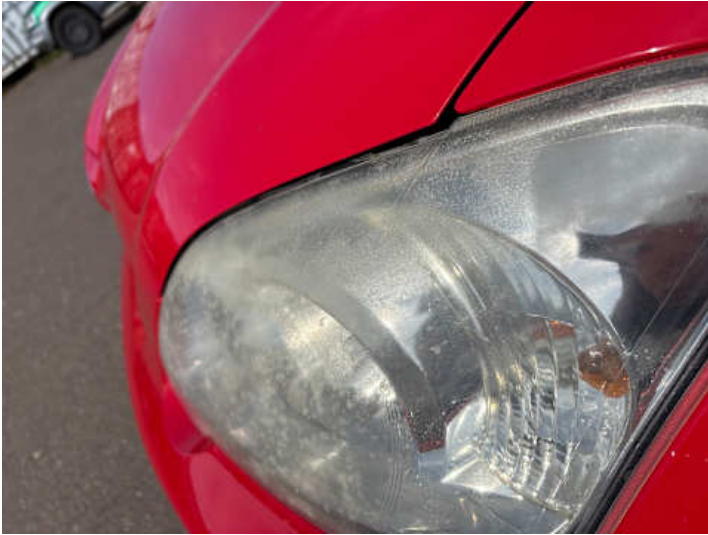
Scheinwerfer (links) (Blind)

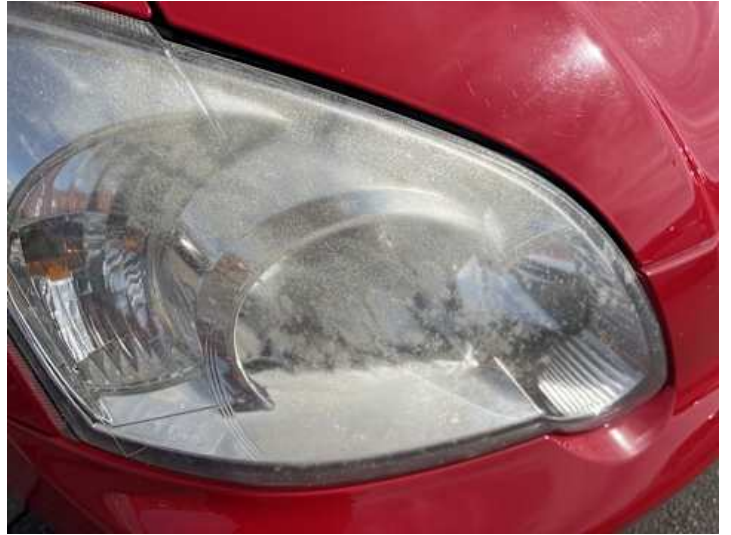
Scheinwerfer (rechts) (Blind)

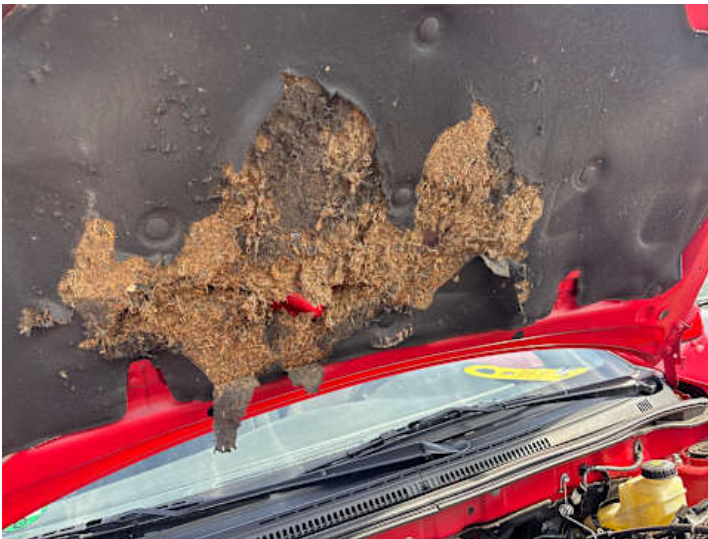
Motorhaube (Riss/Bruch)

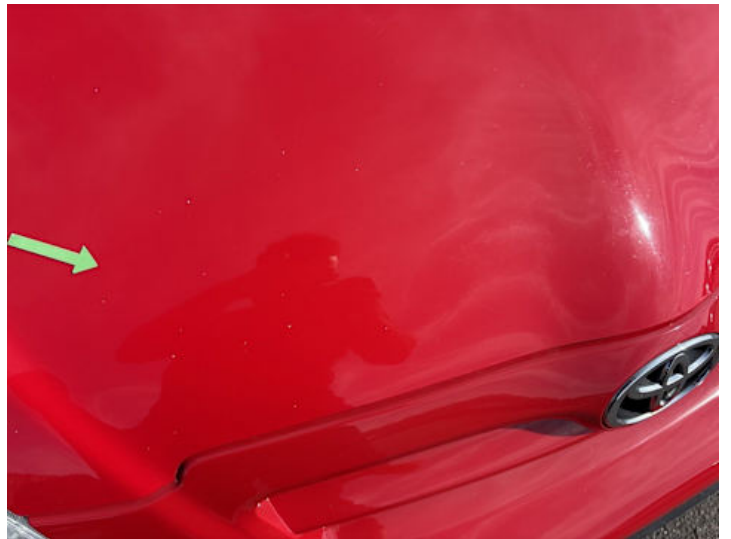
Motorhaube (Steinschlag)

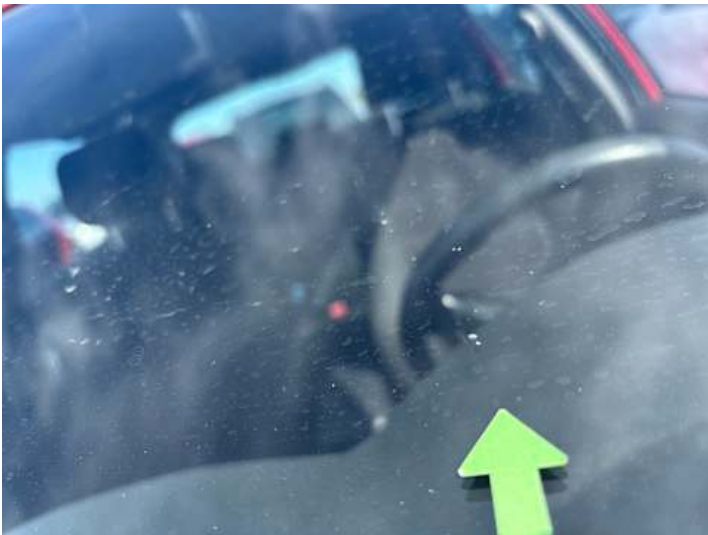
Windschutzscheibe (Steinschlag)

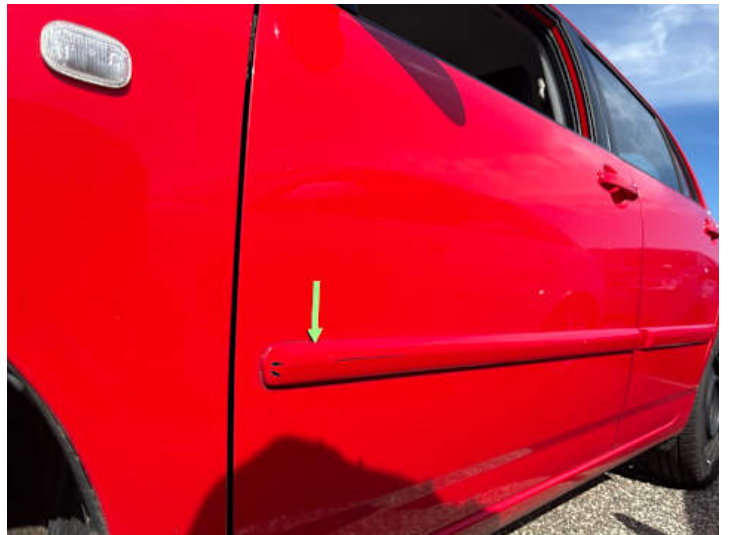
Fahrtür (Kratzer)

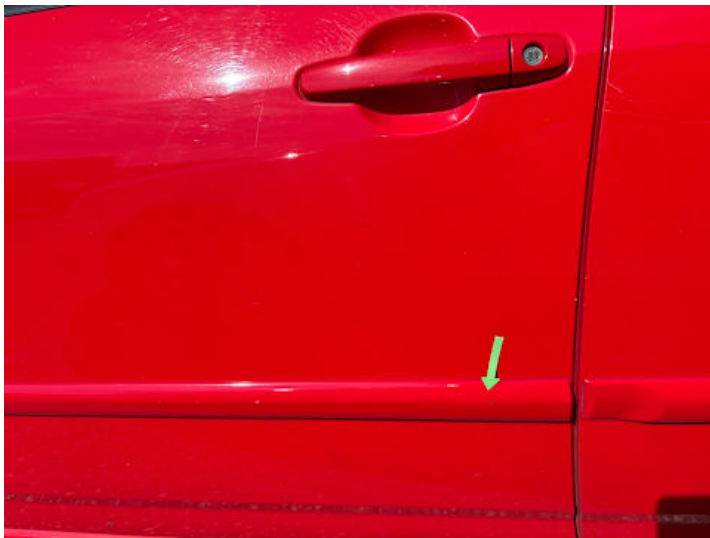
Fahrtür (Kratzer)

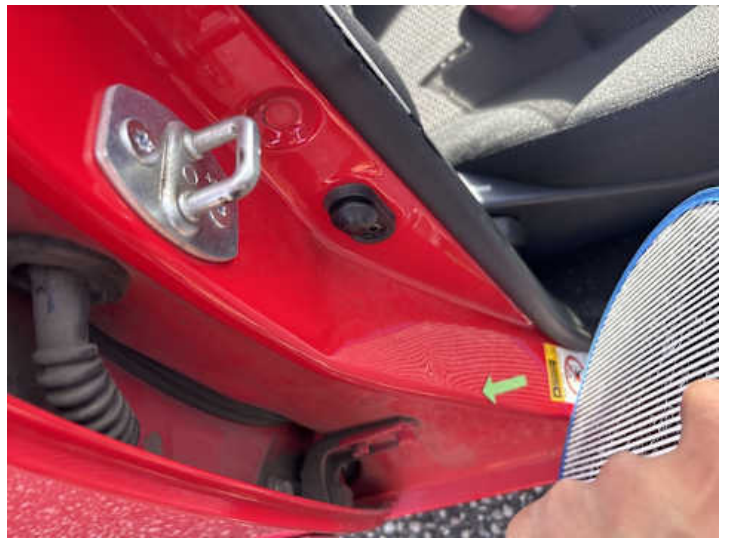
Beifahrtür (Delle)

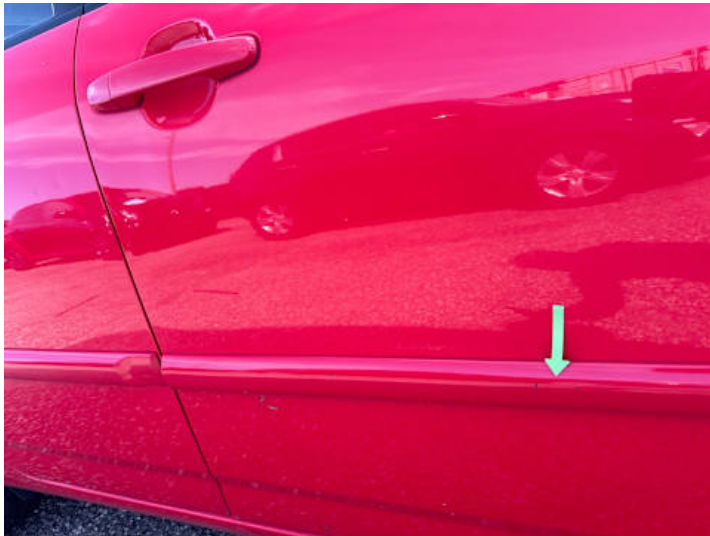
Beifahrtür (Kratzer)

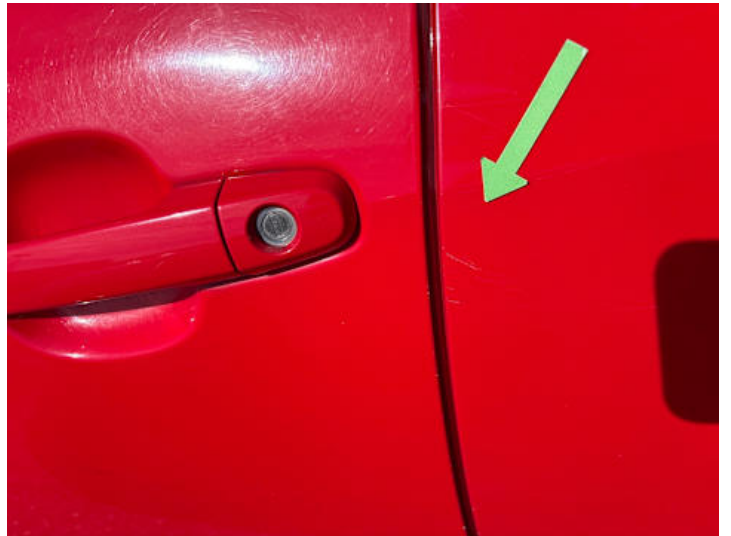
Türe hinten links (Kratzer)

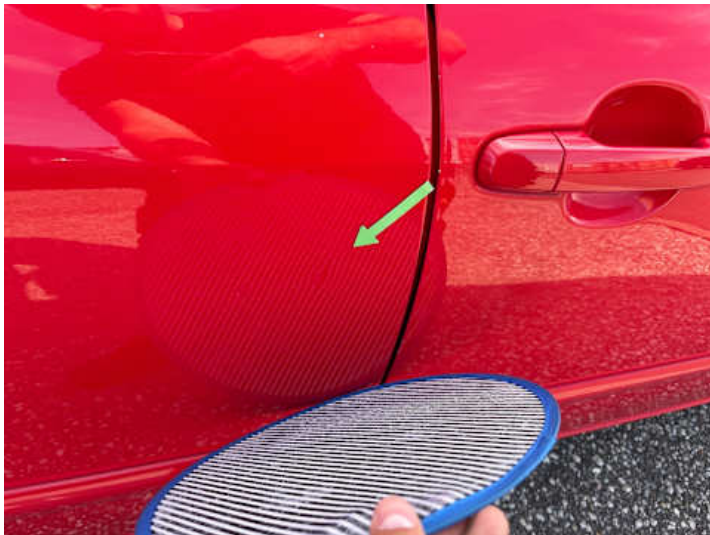
Türe hinten rechts (Delle)

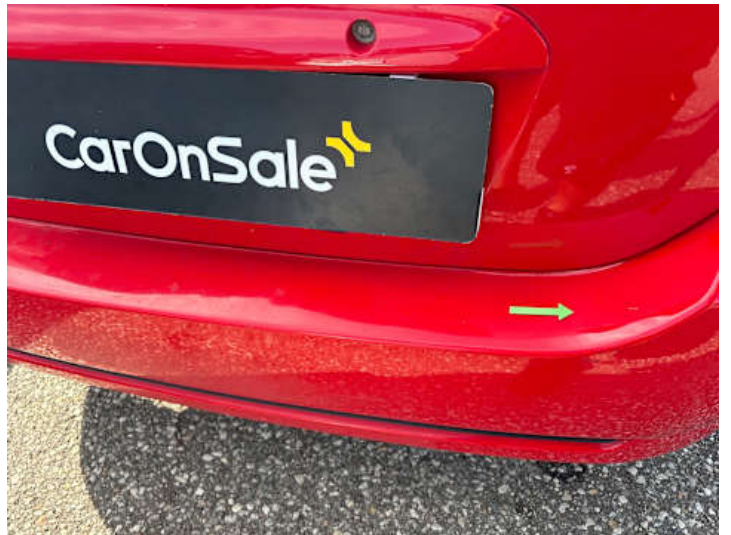
Stoßstange hinten (Kratzer)

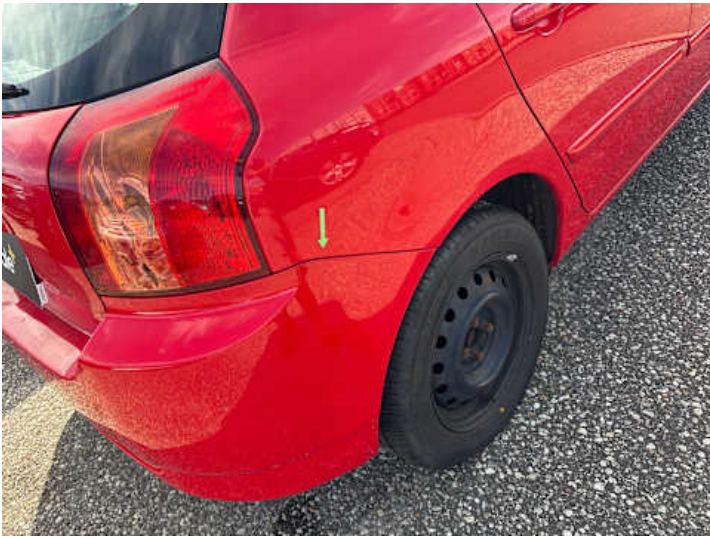
Stoßstange hinten (Spaltmaße ungenau)

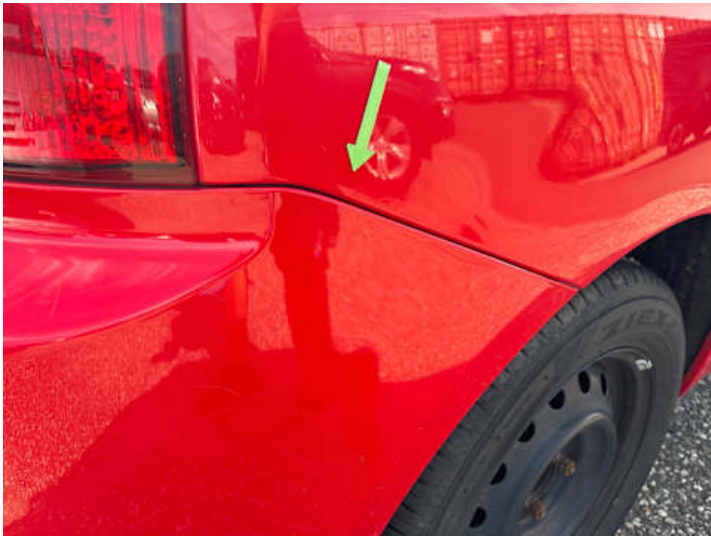
Stoßstange hinten (Spaltmaße ungenau)

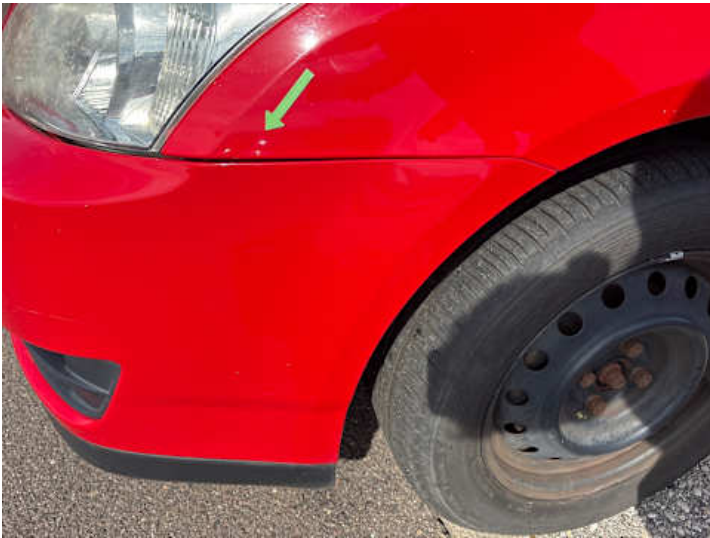
Kotflügel vorne links (Spaltmaße ungenau)

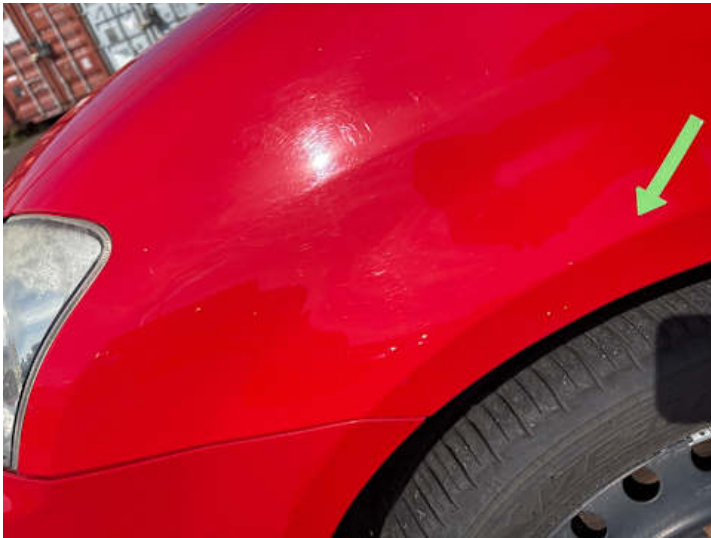
Kotflügel vorne links (Steinschlag)

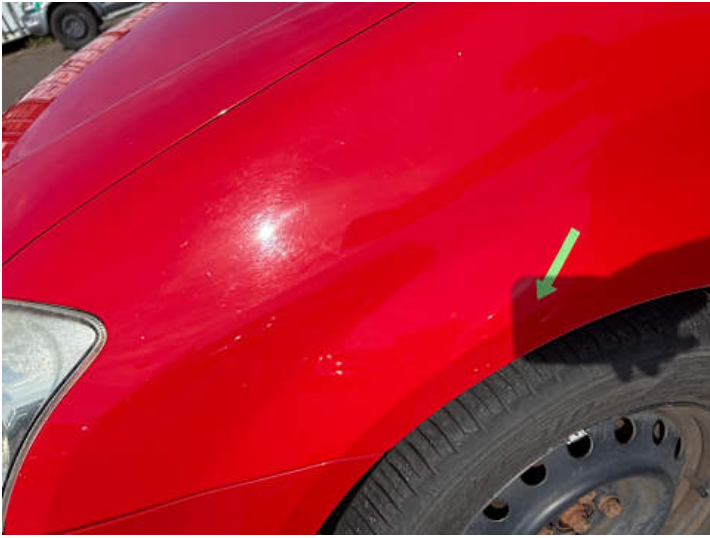
Kotflügel vorne links (Steinschlag)

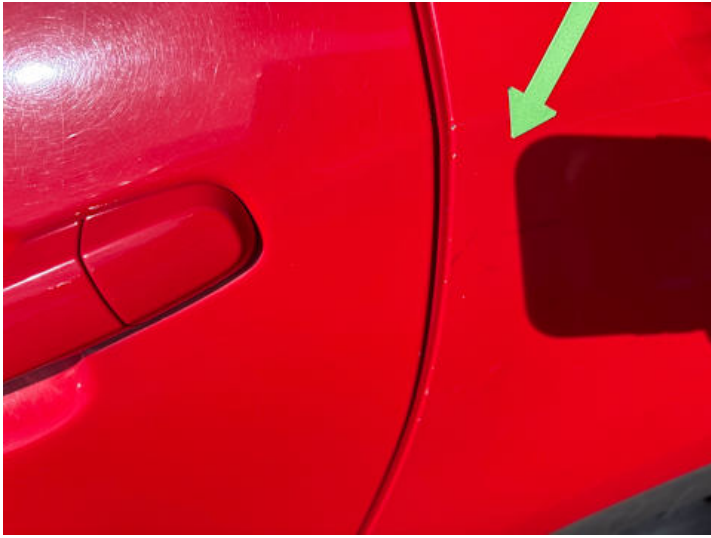
Seitenteil hinten links (Kratzer)

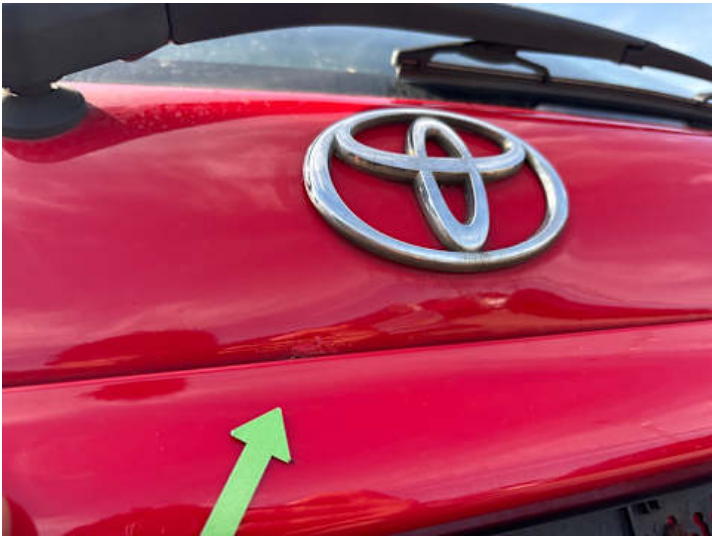
| Fahrzeugteil | Lackschichtdicke (in µm) | Fahrzeugteil | Lackschichtdicke (in µm) |
|---|---|---|---|
| Motorhaube | 115 | Heckklappe | 1990 |

Heckklappe (Rost)

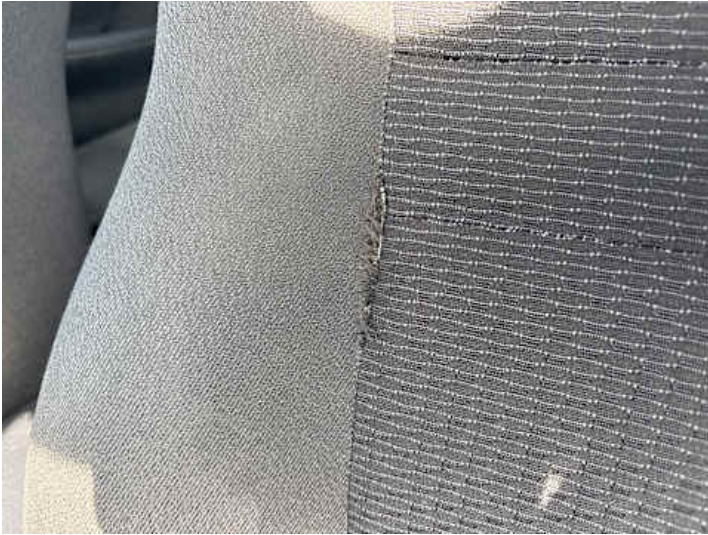
Innenraum (Riss/Bruch)

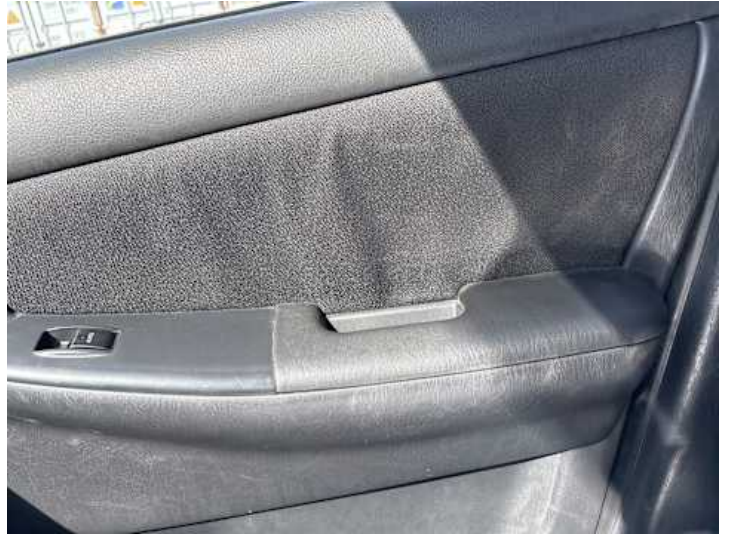
Innenraum (Verschleiß)

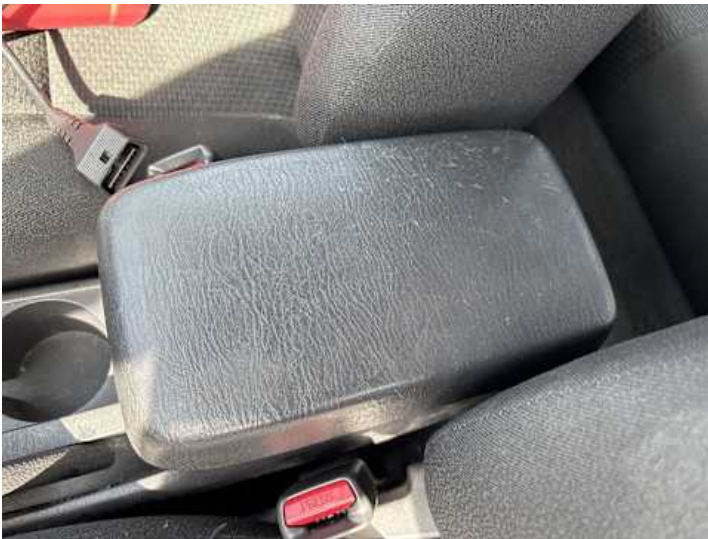
Innenraum (Verschleiß)
