## Peugeot 108 Active

EZ 07/2014 | Kleinwagen | Benzin | Schaltgetriebe | 135.773km

Fahrzeug aufgenommen am: 03.08.2026

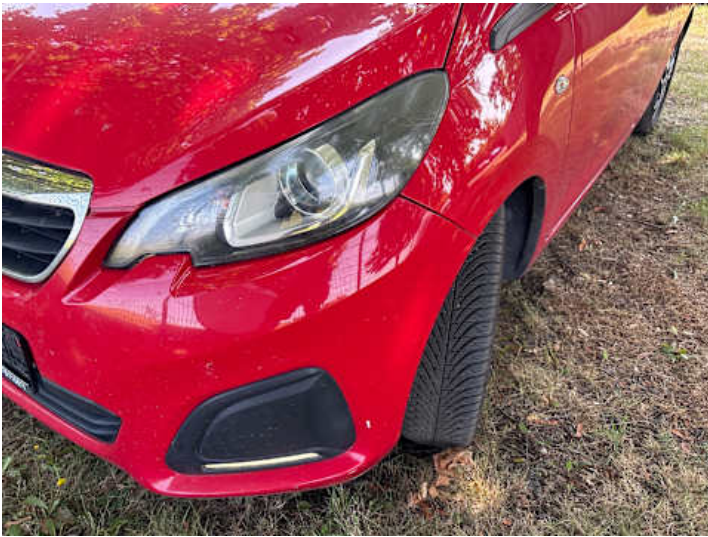
Stoßstange vorne (Kratzer)

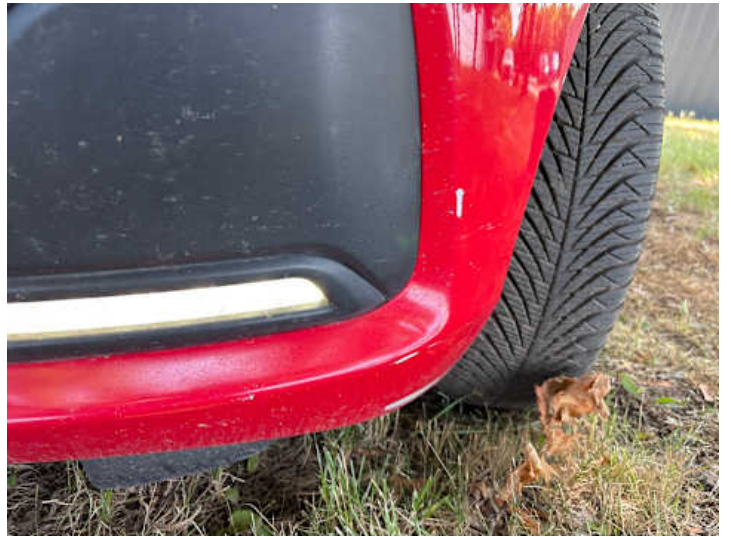
Stoßstange vorne (Kratzer)

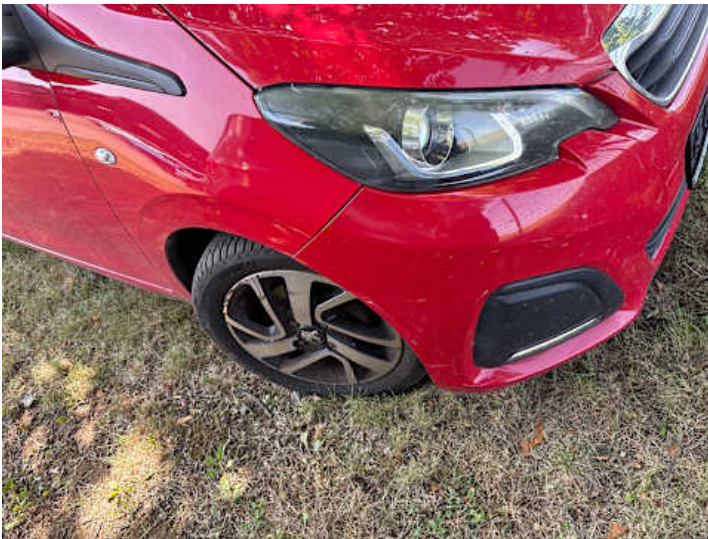
Stoßstange vorne (Kratzer)

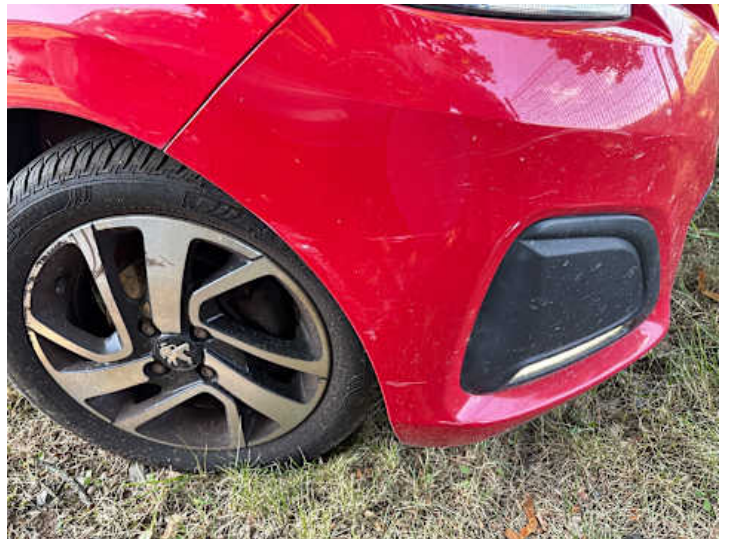
Stoßstange vorne (Kratzer)

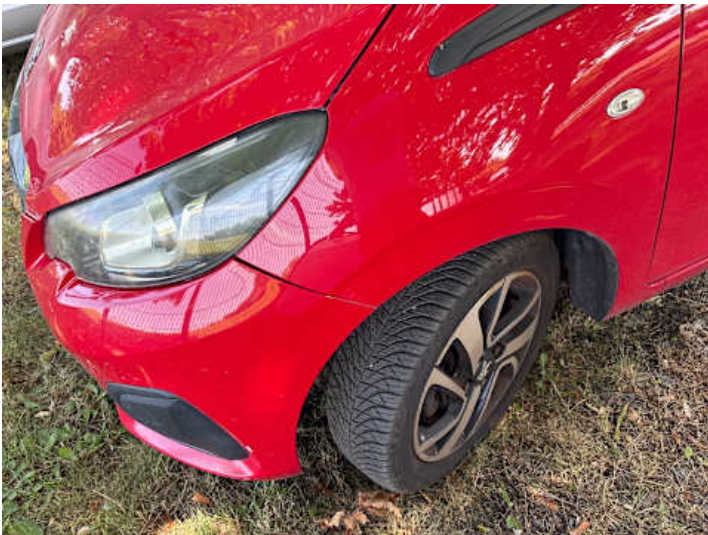
Stoßstange vorne (Spaltmaße ungenau)

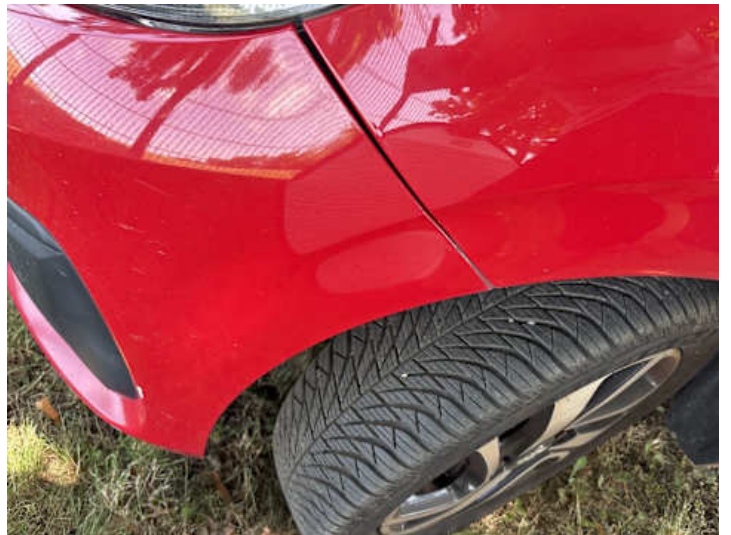
Stoßstange vorne (Spaltmaße ungenau)

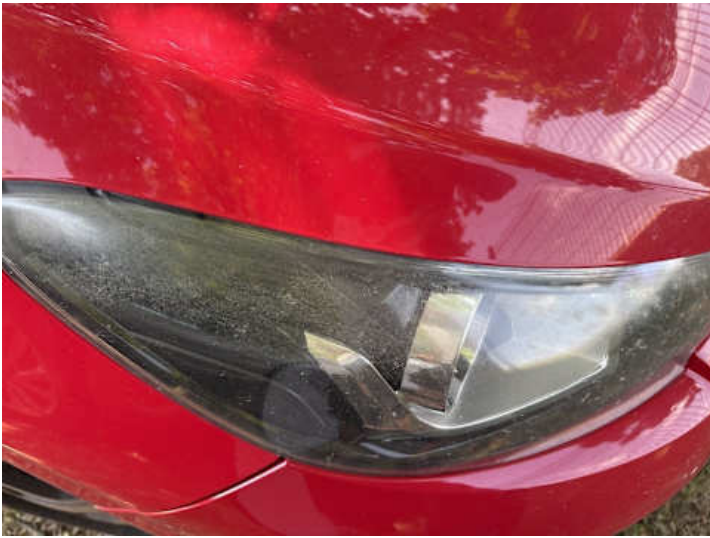
Scheinwerfer (rechts) (Blind)

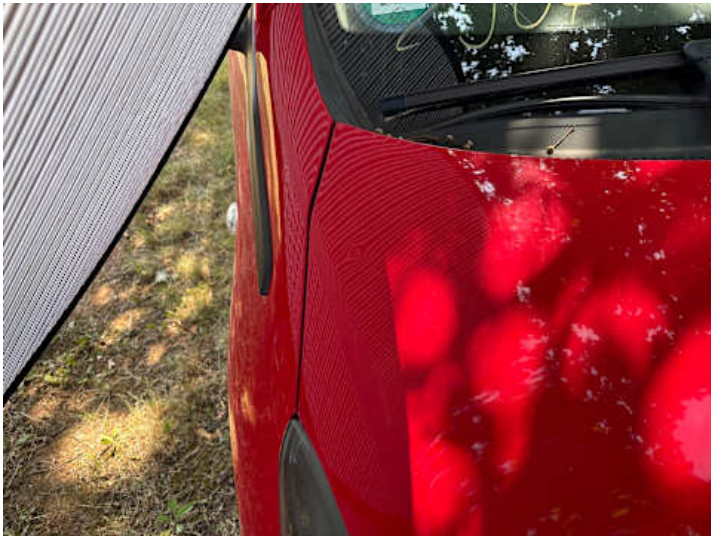
Motorhaube (Delle)

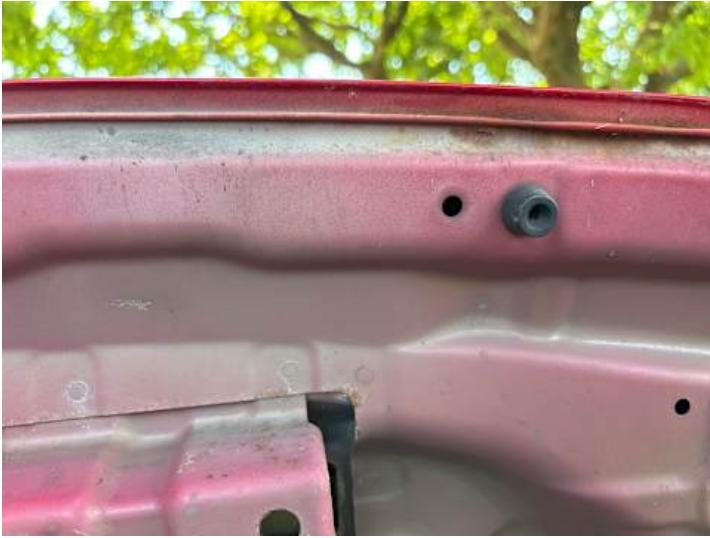
Motorhaube (Rost)

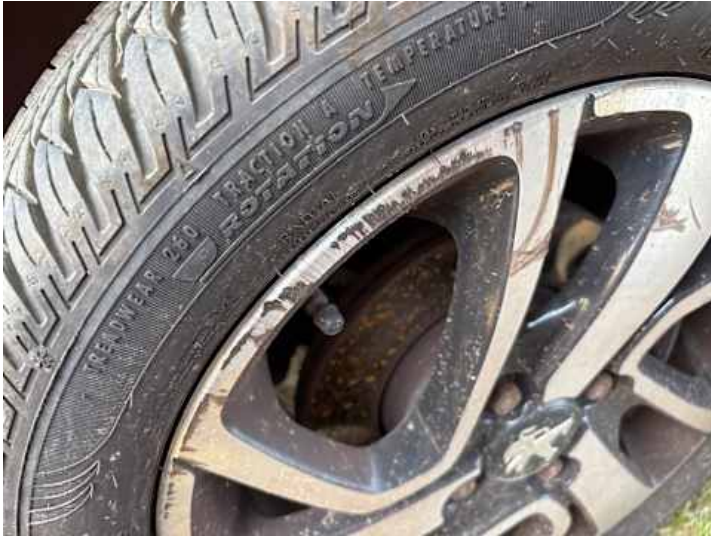
Rad (Kratzer, Kerben)

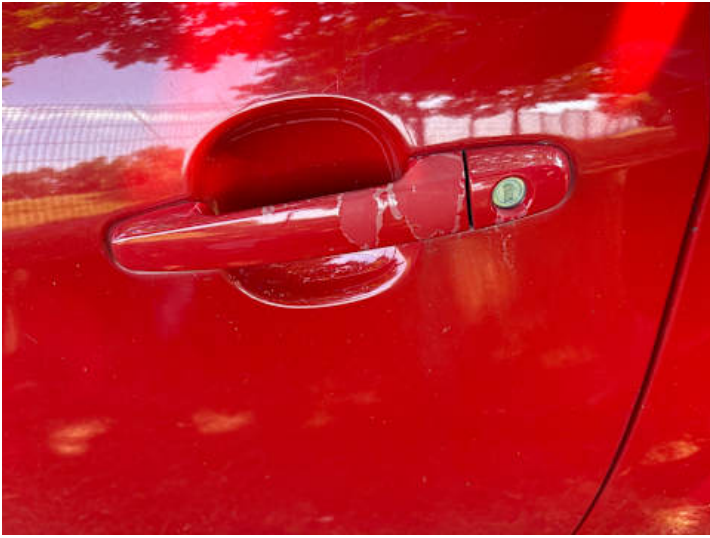
Fahrertür (Lackschaden)

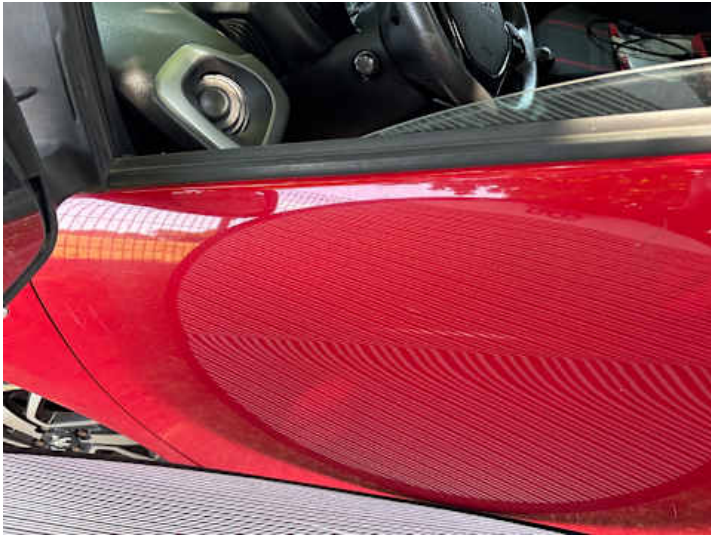
Fahrertür (Delle)

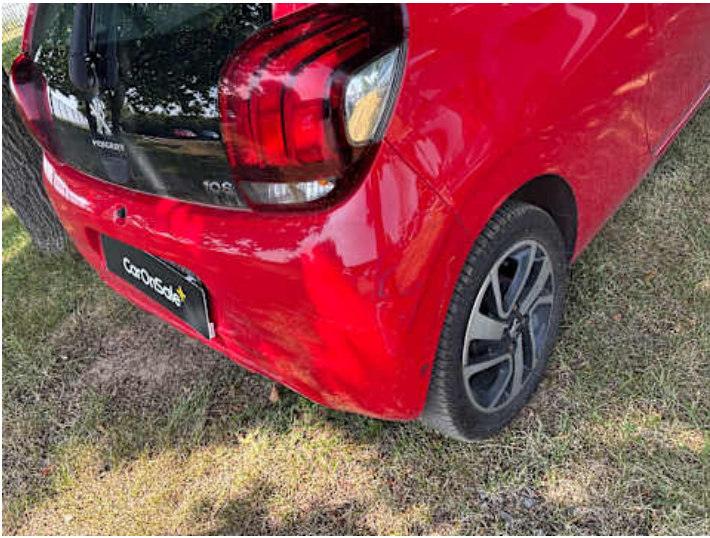
Stoßstange hinten (Spaltmaße ungenau, Kratzer)

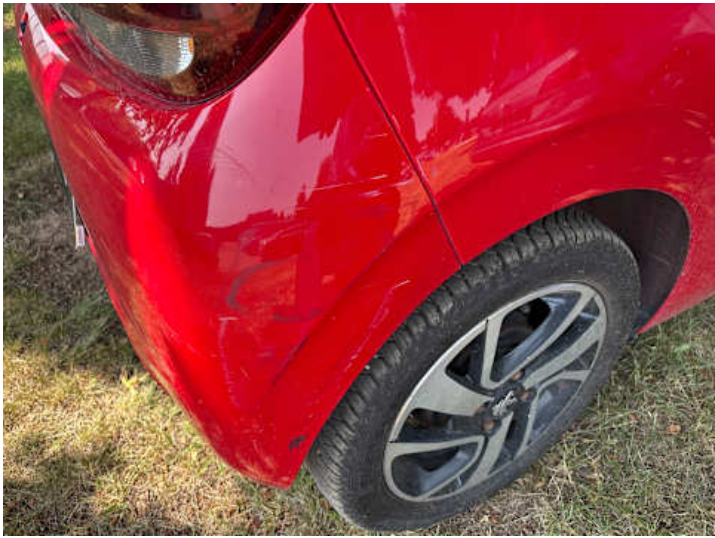
Stoßstange hinten (Spaltmaße ungenau, Kratzer)

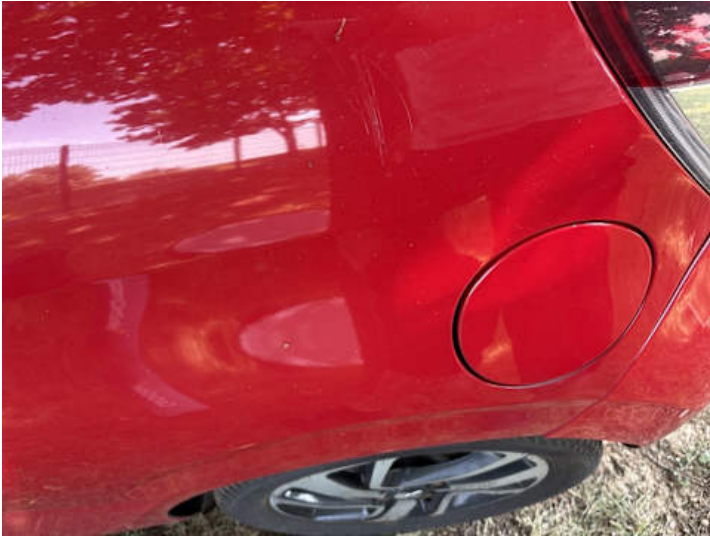
| Fahrzeugteil | Lackschichtdicke (in µm) | Fahrzeugteil | Lackschichtdicke (in µm) |
|---|---|---|---|
| Seitenteil hinten links | 200 | Seitenteil hinten rechts | 110 |

Seitenteil hinten links (Kratzer)

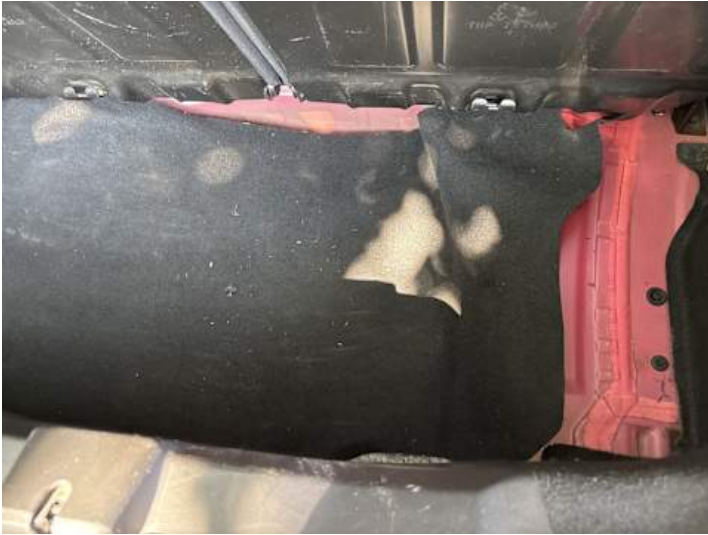
Innenraum (Diverse Schäden)
