# Zustandsbericht Gebrauchtwagen

KIA

Kia Sportage

U5YPH813DML962437

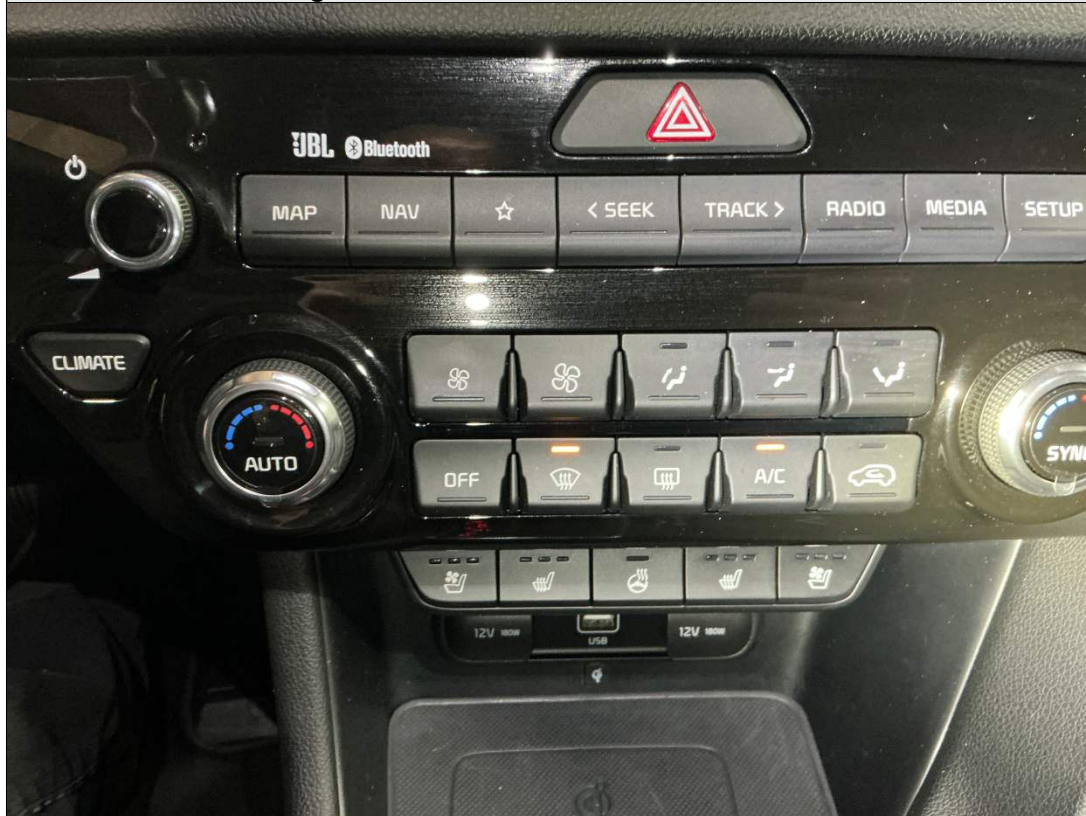
Bild von der Klimaanlage

Klimaanlage geprüft, in Ordnung

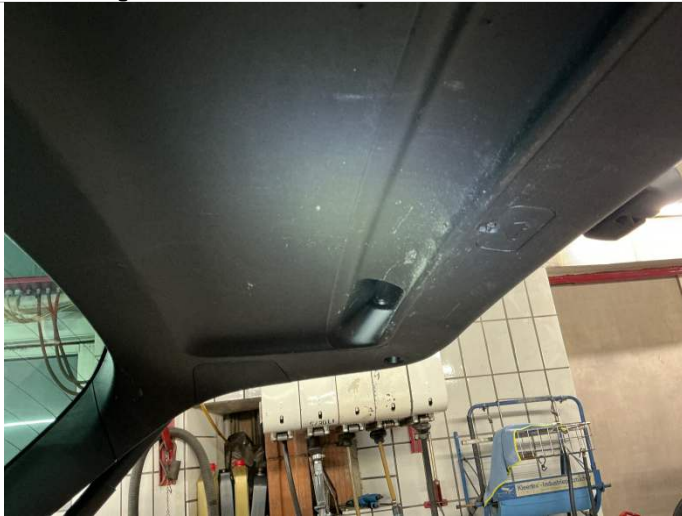
Heckklappenverkleidung Kratzer.

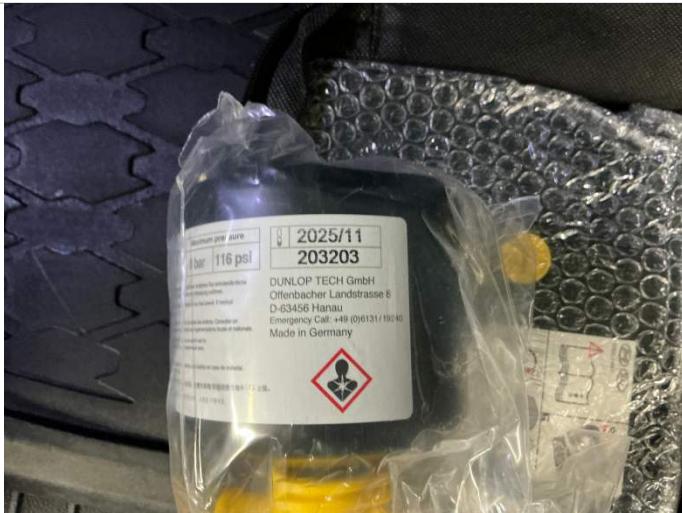
Reifendichtmittel MHD überschritten.

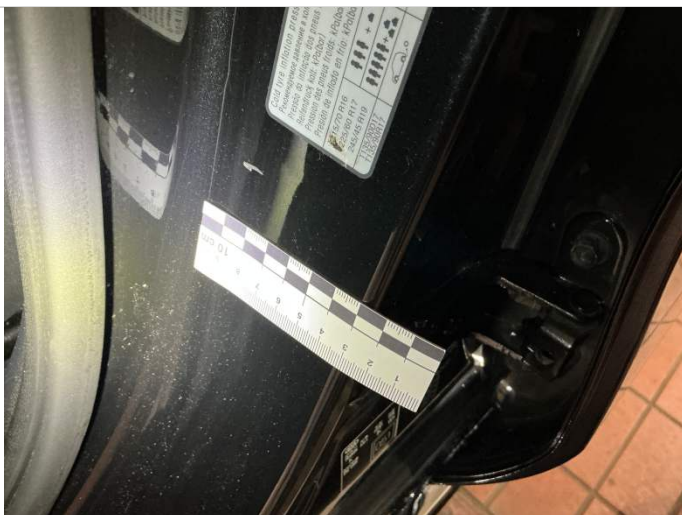
Einstieg vorn links Kratzer.

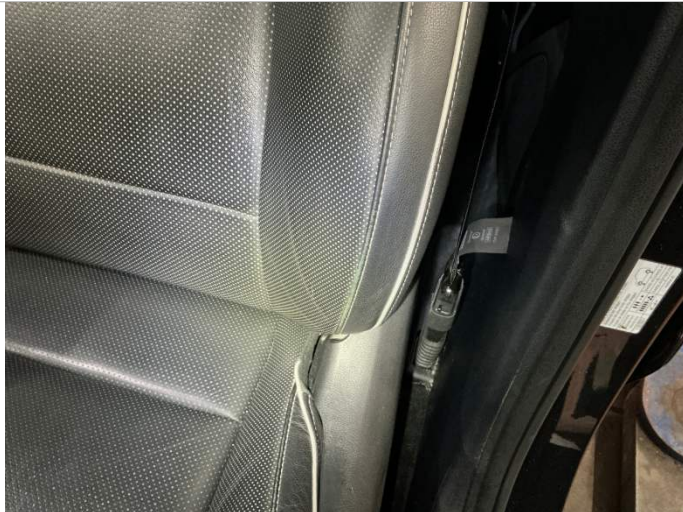
**Fahrersitzlehnenwange Leder leicht abgenutzt.**

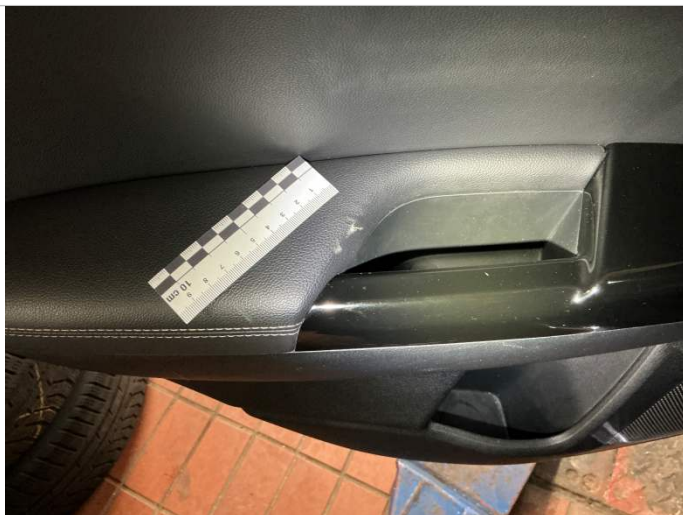
**Türverkleidung hinten links Armlehne beschädigt.**

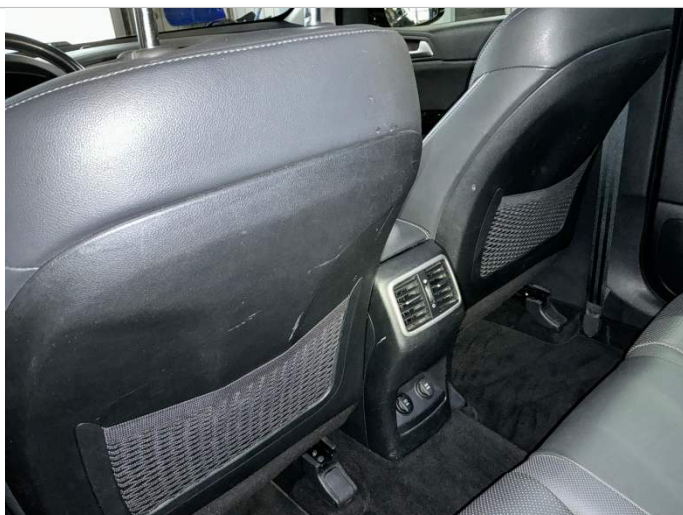
**Abdeckung Sitze vorn Kratzer.**

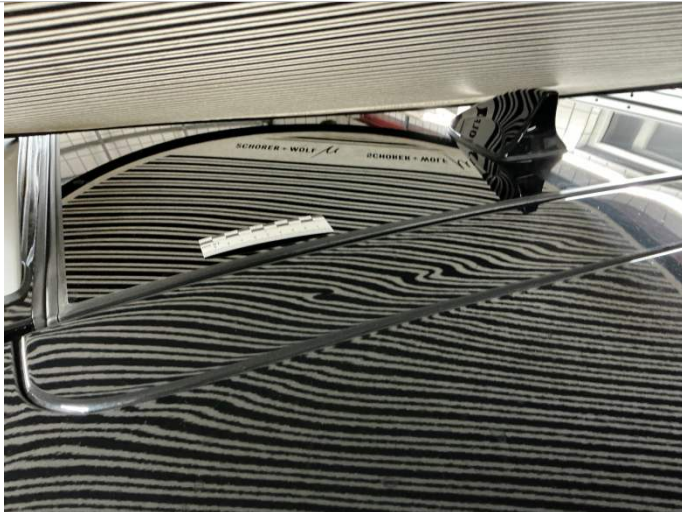
**Heckklappe oberhalb Dellen.**

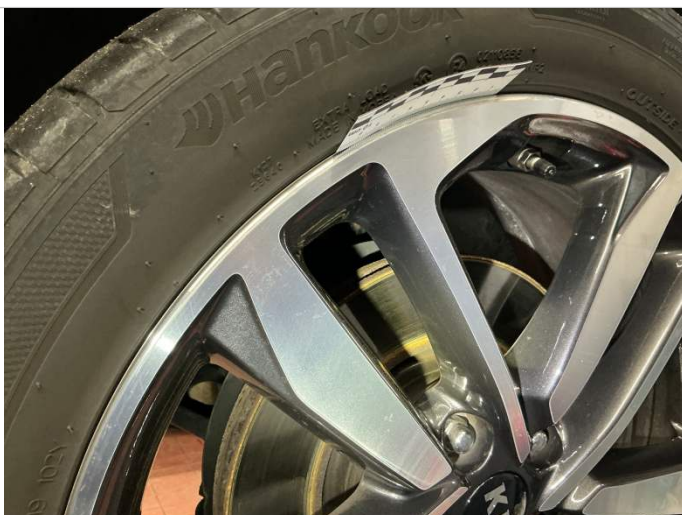
**Felge vorn rechts Glanzgedreht Kratzer.**

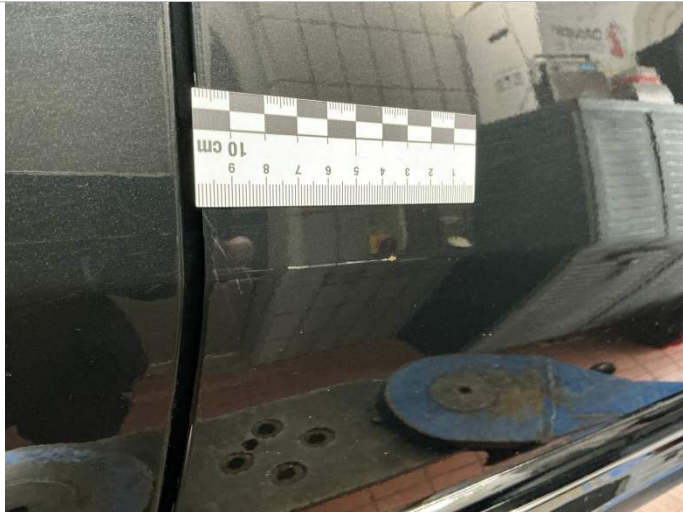
**Beifahrertüre Kratzer und kleine Lackbeschädigung.**

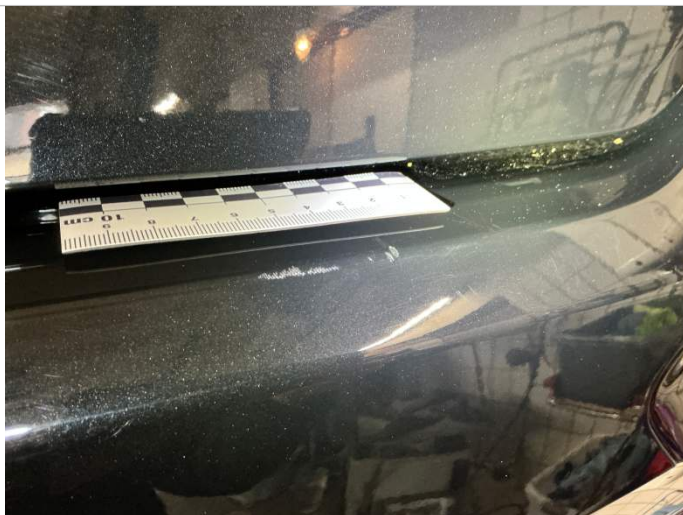
**Stoßfänger hinten Kratzer.**

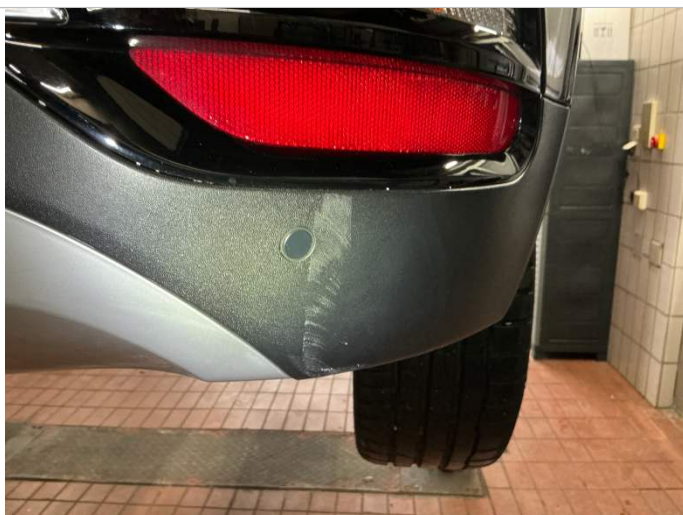
**Stoßfängerschürze hinten rechts Kratzer.**

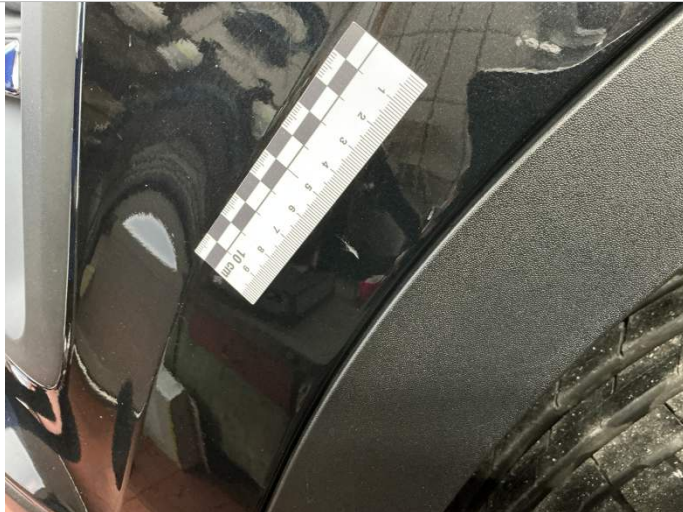
**Stoßfänger vorn links Lackbeschädigung.**

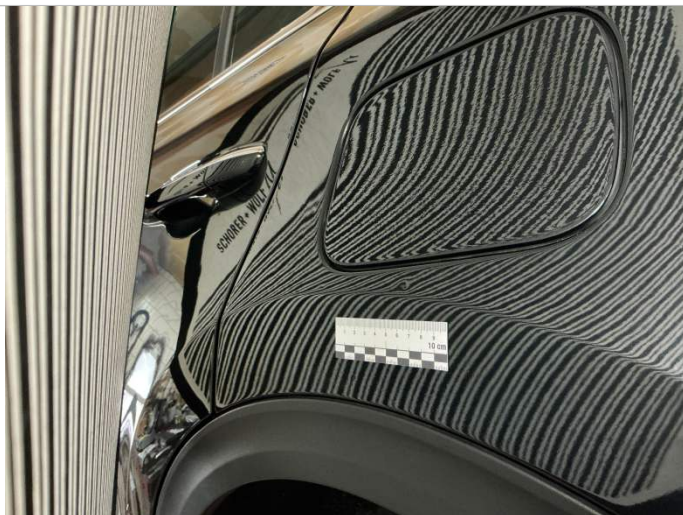
Fahrtüre / Türe hinten links und Seitenwand links  
erhöhte Lackschichtdicke.

**Seitenwand links Dellen.**

Nachlackierungen vorhanden, entsprechend Herstellervorgaben berücksichtigen, ggf.

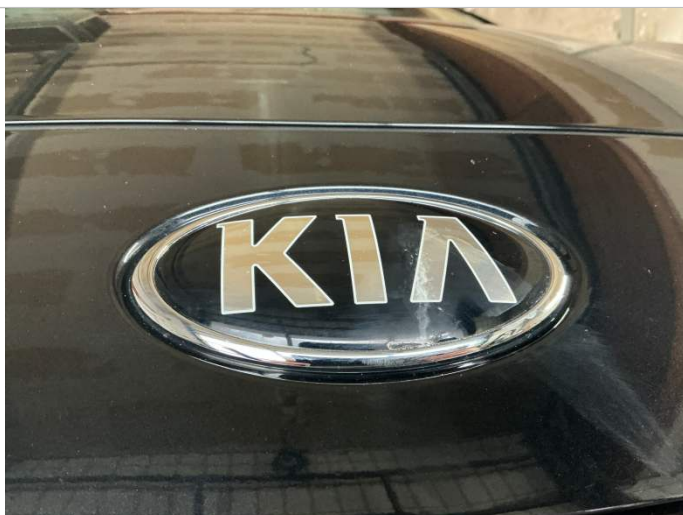
**Emblem vorn beschädigt.**

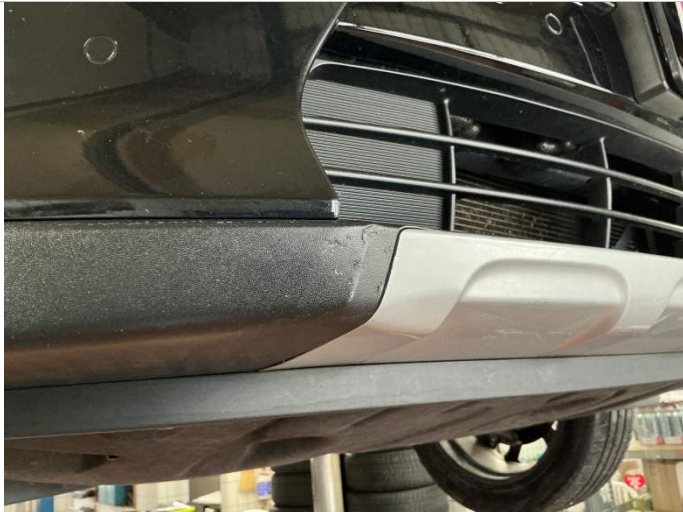
**Stoßfängerschürze vorn Kratzer.**

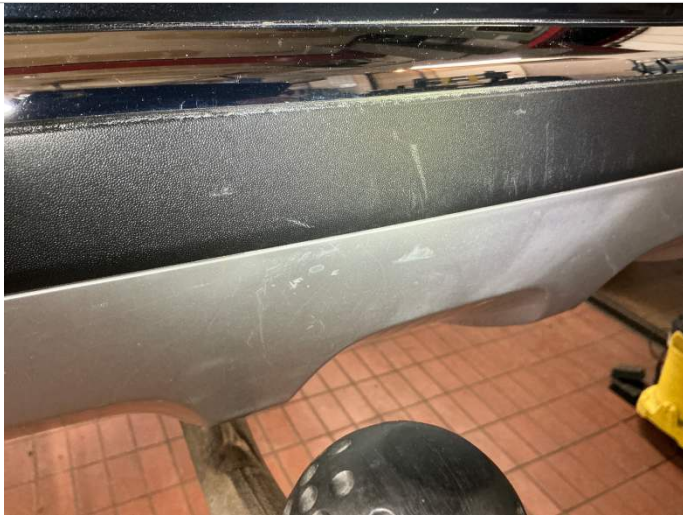
**Stoßfängerschürze hinten mitte Kratzer.**

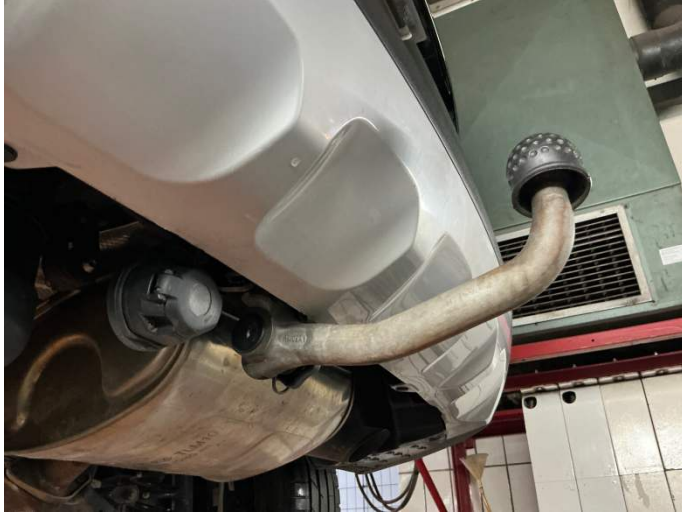
Anhängerkupplung montiert.
