## Opel Crossland Edition

EZ 02/2019 | Geländewagen | Benzin | Schaltgetriebe | 77.608km  
Besteuerung: Differenzbesteuert (§25a UStG)  
Fahrzeugstandort: 27\*\*\*  
Fahrzeug aufgenommen am: 24.07.2026

# Hinweise zum Zustandsbericht

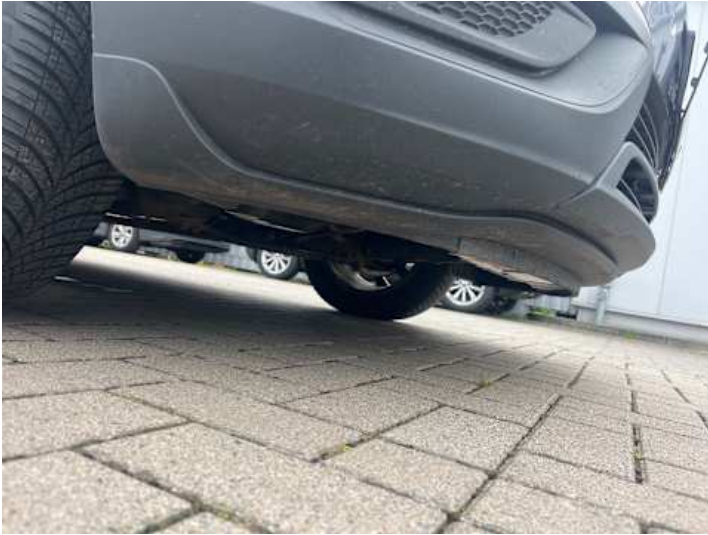
Stoßstange vorne (Kratzer)

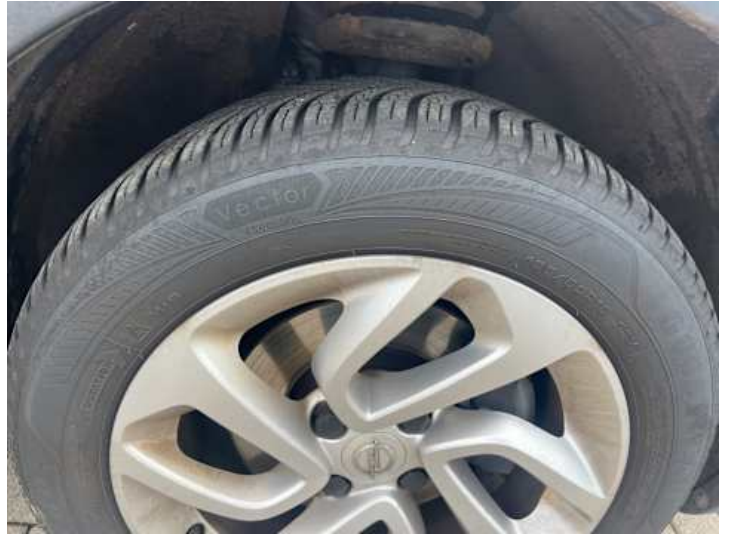
(5 mm)  
Kerben

Rad (Kerben)

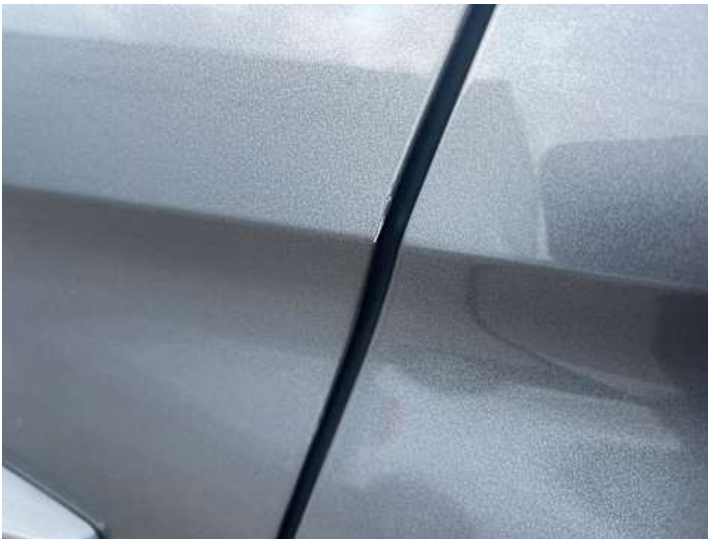
Fahrtür (Lackschaden)

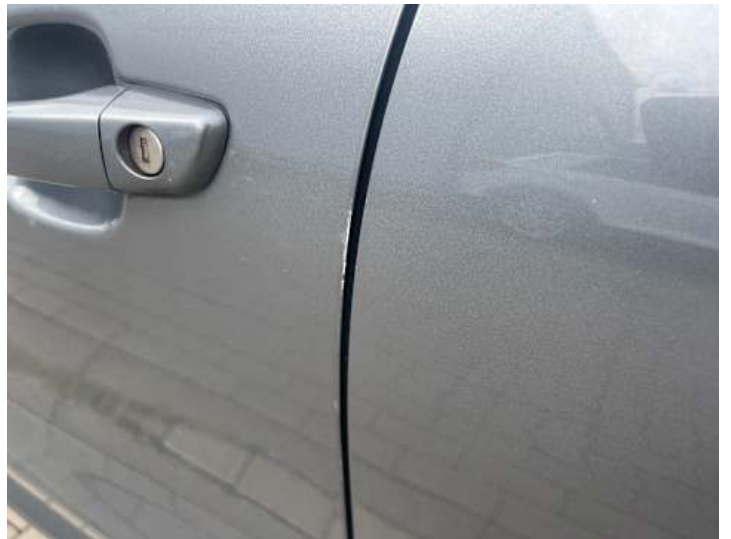
Fahrtür (Lackschaden)

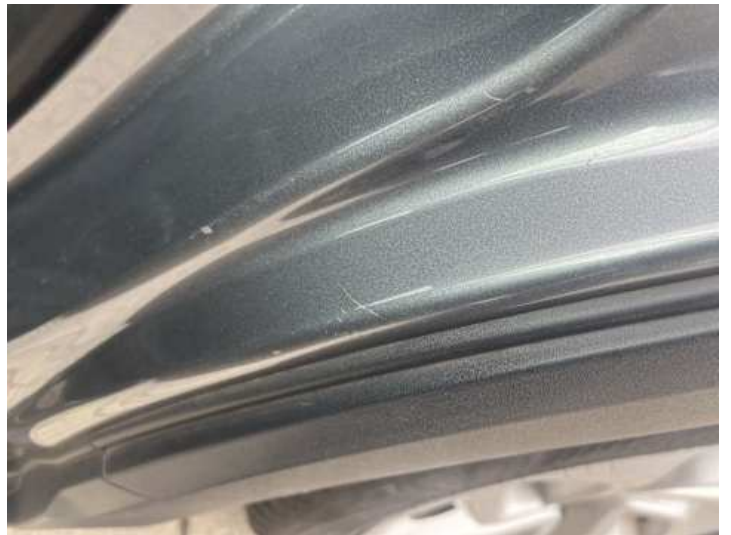
Türe hinten links (Kratzer, Lackschaden)

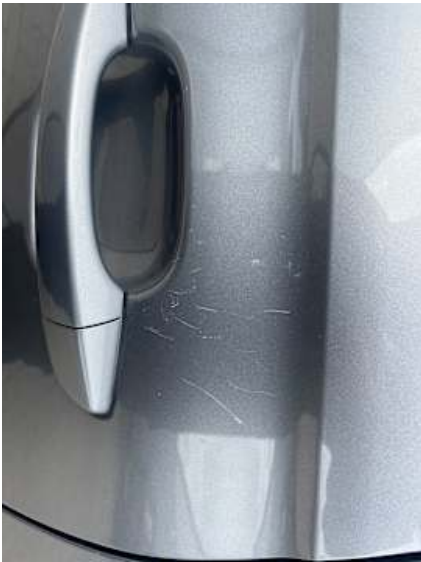
Türe hinten links (Kratzer, Lackschaden)

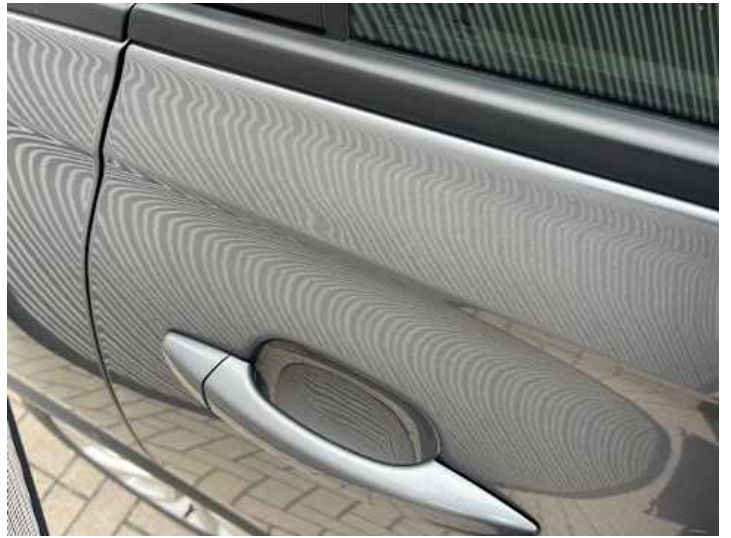
Türe hinten rechts (Delle)

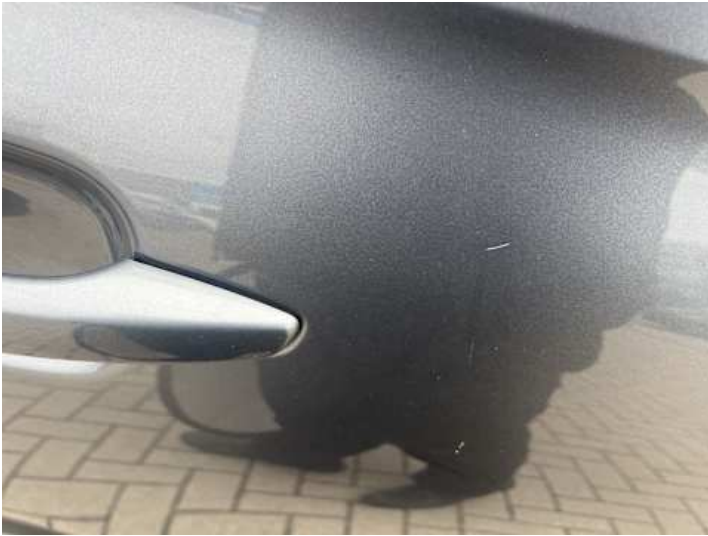
Türe hinten rechts (Kratzer, Lackschaden)

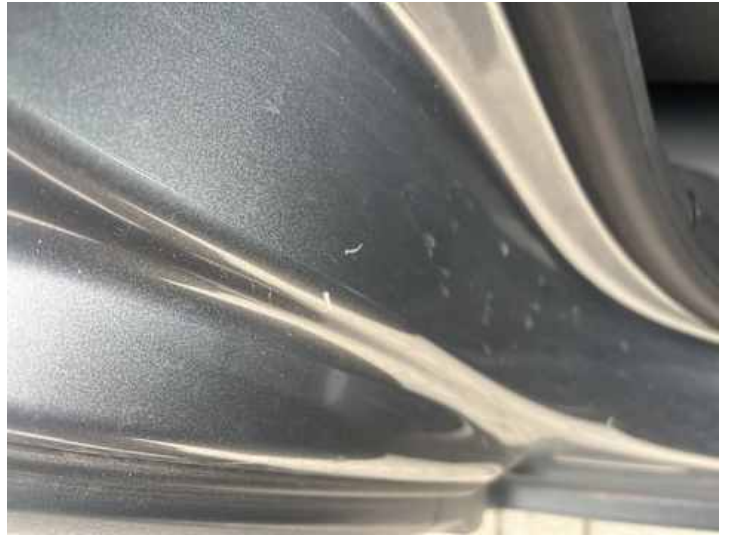
Türe hinten rechts (Kratzer, Lackschaden)

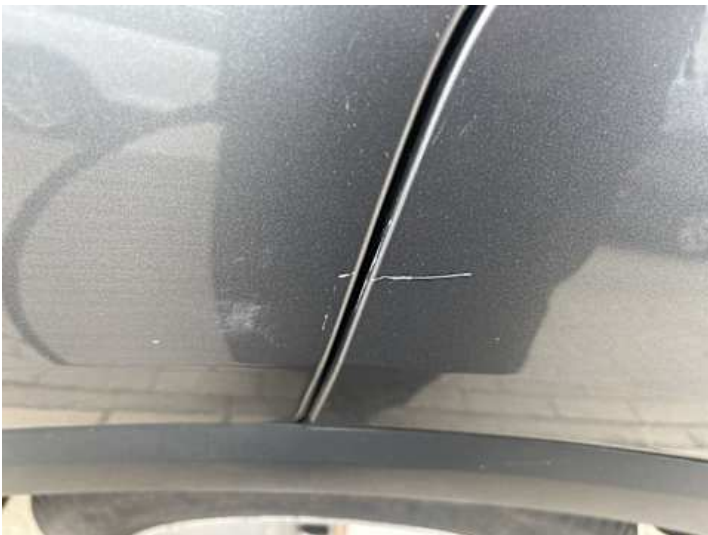
Seitenteil hinten links (Kratzer, Lackschaden)

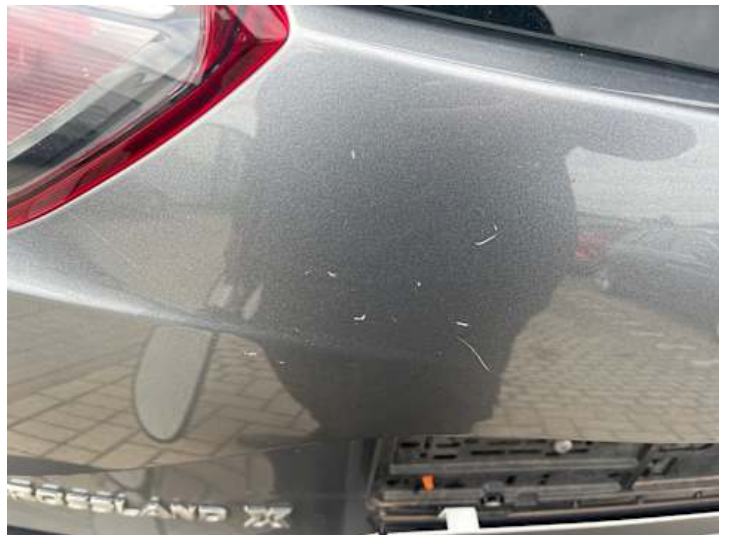
Heckklappe (Kratzer, Lackschaden)

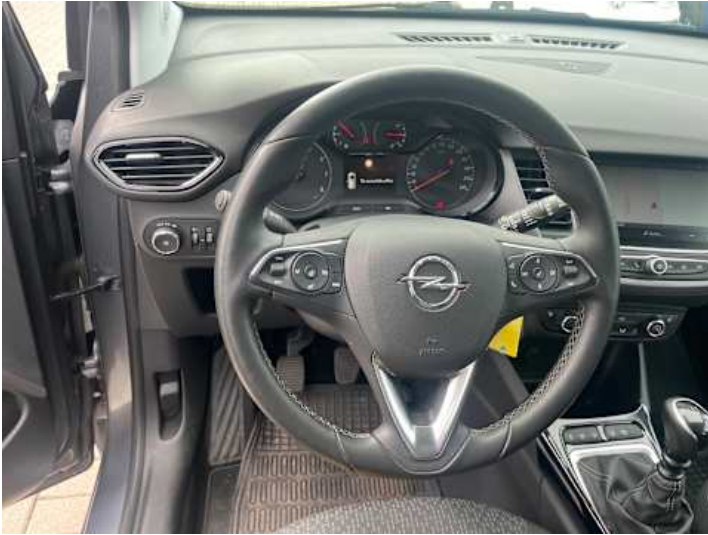
Innenraum (Verschleiß)

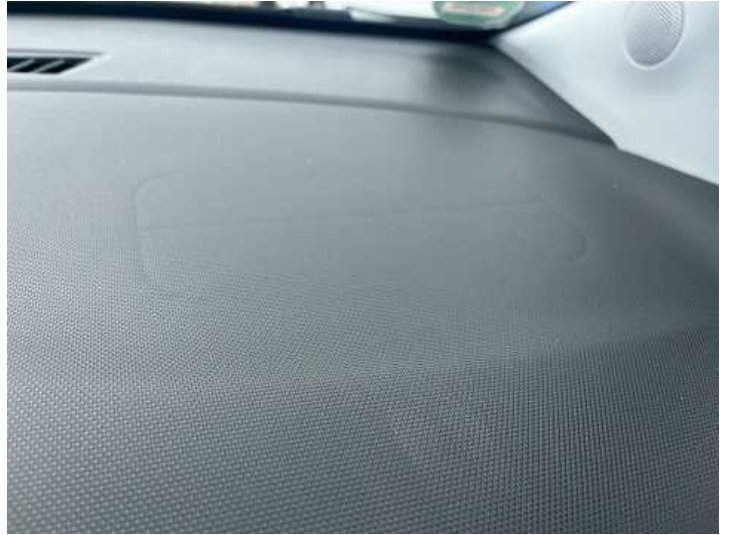
Innenraum (Anderer Schaden): Druckstelle
