## Volkswagen Touran Cup

EZ 10/2014 | Van | Benzin | Schaltgetriebe | 262.793km

Fahrzeug aufgenommen am: 02.07.2026

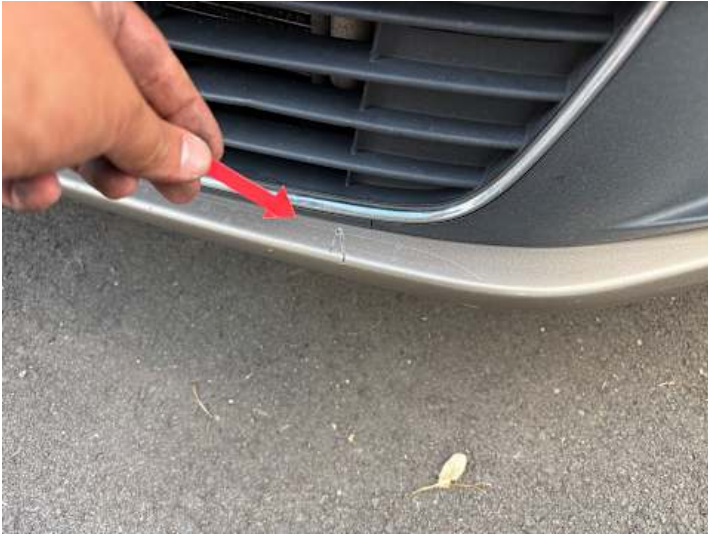
Stoßstange vorne (Lackschaden, Steinschlag)

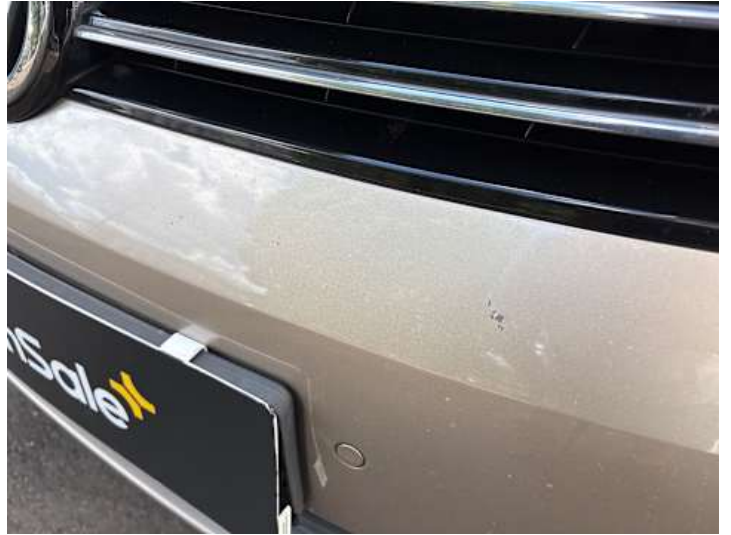
Stoßstange vorne (Lackschaden, Steinschlag)

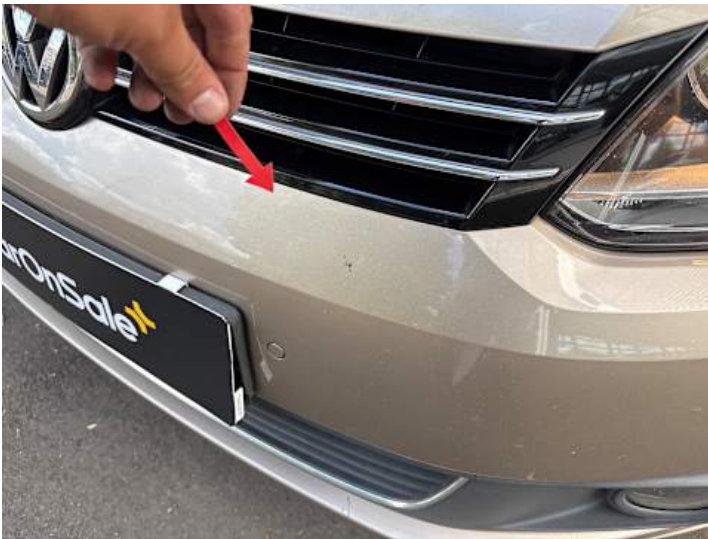
Stoßstange vorne (Lackschaden, Steinschlag)

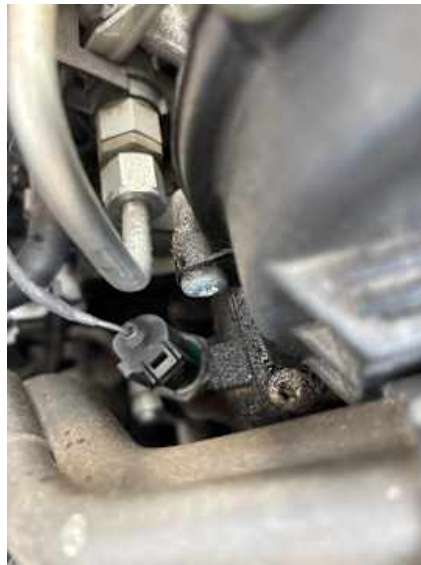
| Unterer Motorbereich | Ölverlust: am Ventildeckel; |

Motorhaube (Anderer Schaden): Ölverlust

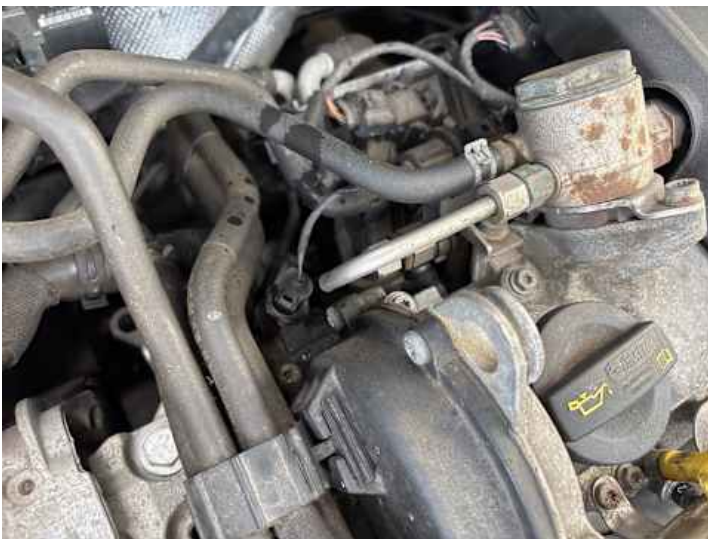
Motorhaube (Anderer Schaden): Ölverlust

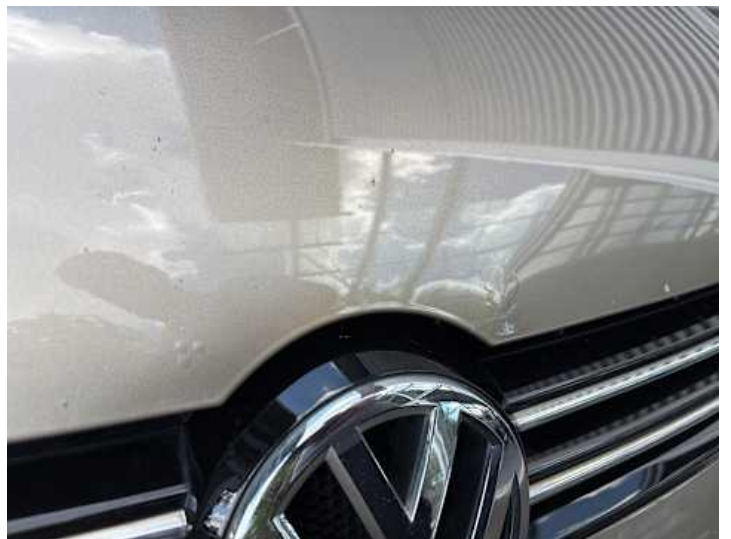
Motorhaube (Rost, Lackschaden)

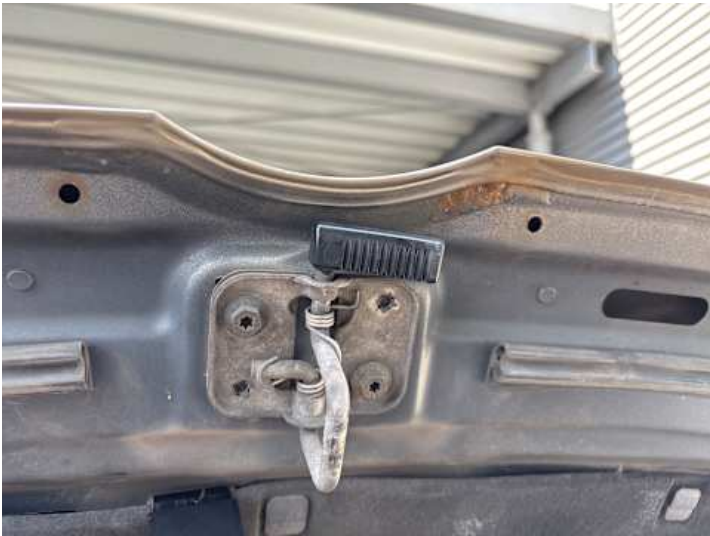
Motorhaube (Rost, Lackschaden)

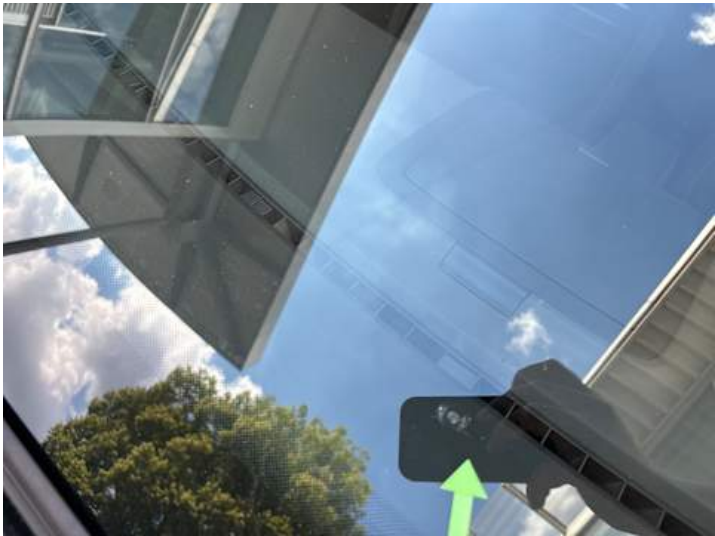
Windschutzscheibe (Steinschlag, Riss/Bruch)

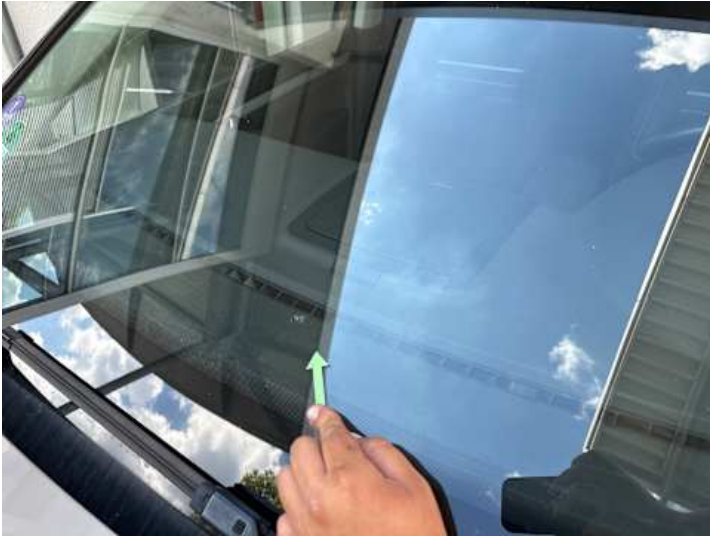
Windschutzscheibe (Steinschlag, Riss/Bruch)

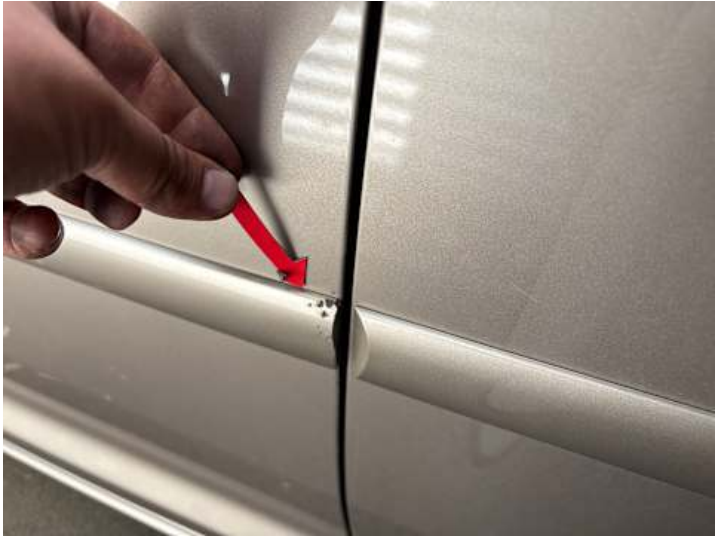
Fahrtür (Lackschaden)

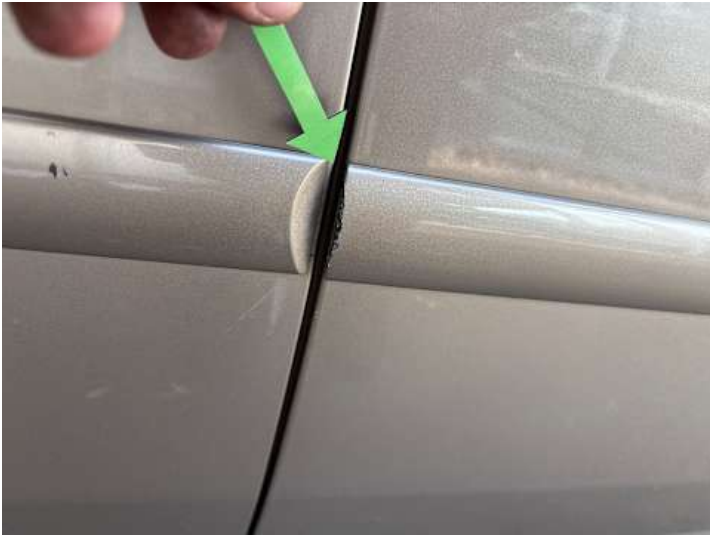
Beifahrtür (Lackschaden)

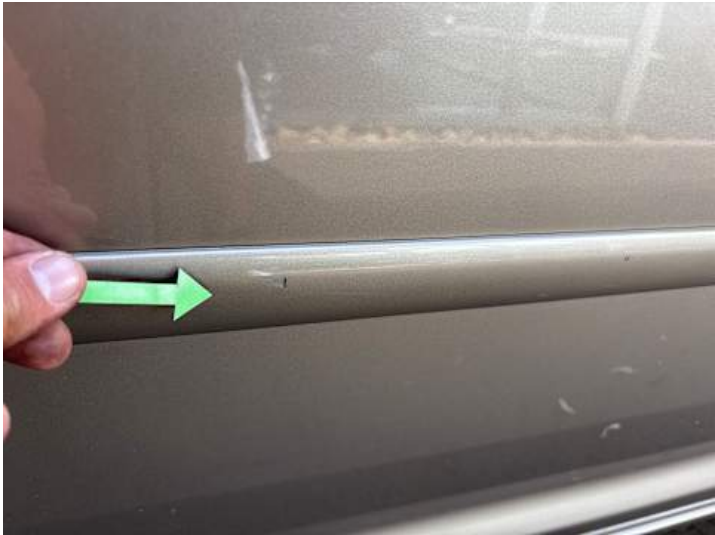
Beifahrtür (Lackschaden)

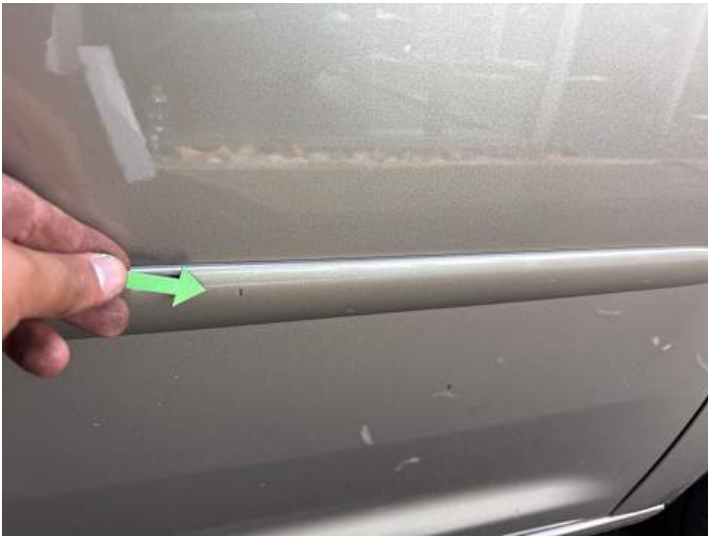
Beifahrertür (Lackschaden)

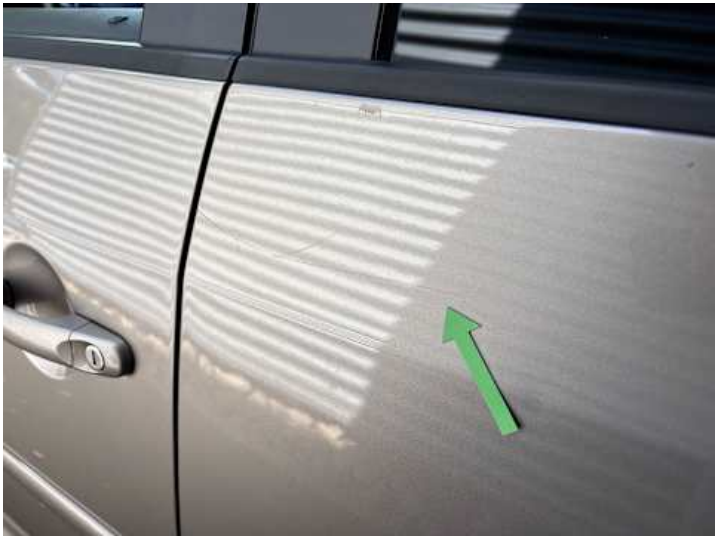
Türe hinten links (Lackschaden)

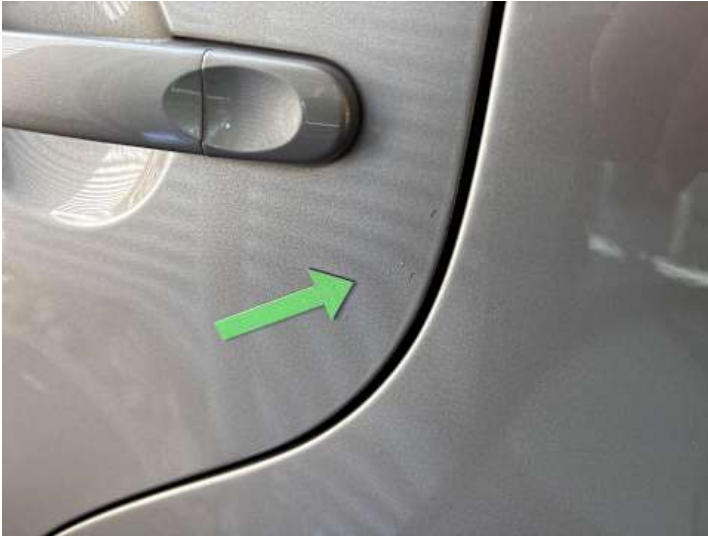
Türe hinten links (Lackschaden)

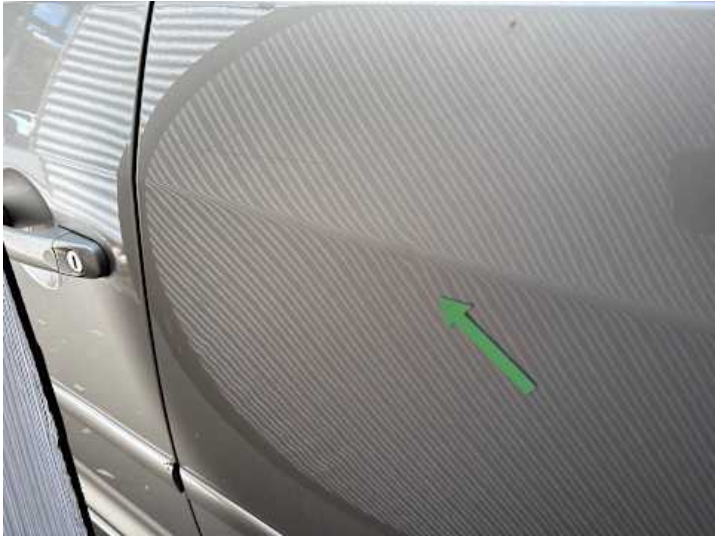
Türe hinten links (Delle)

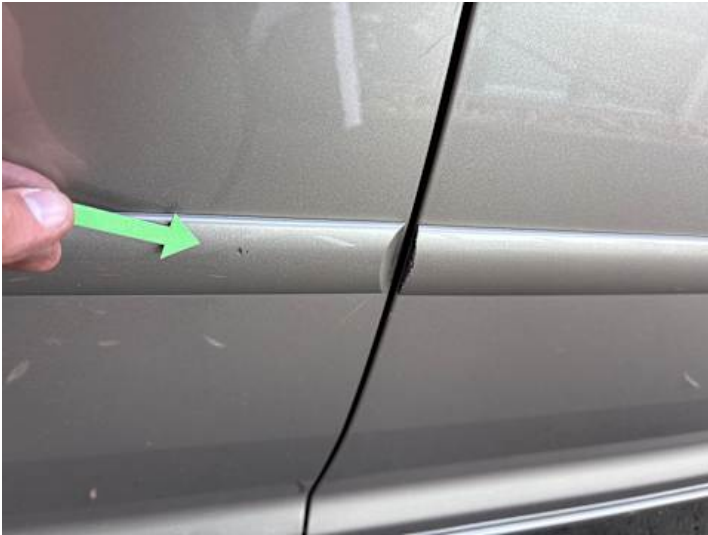
Türe hinten rechts (Lackschaden)

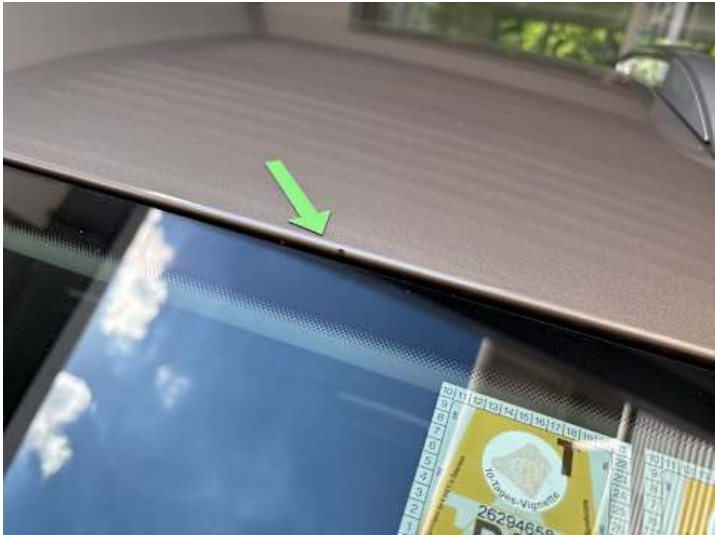
Dach (Steinschlag)

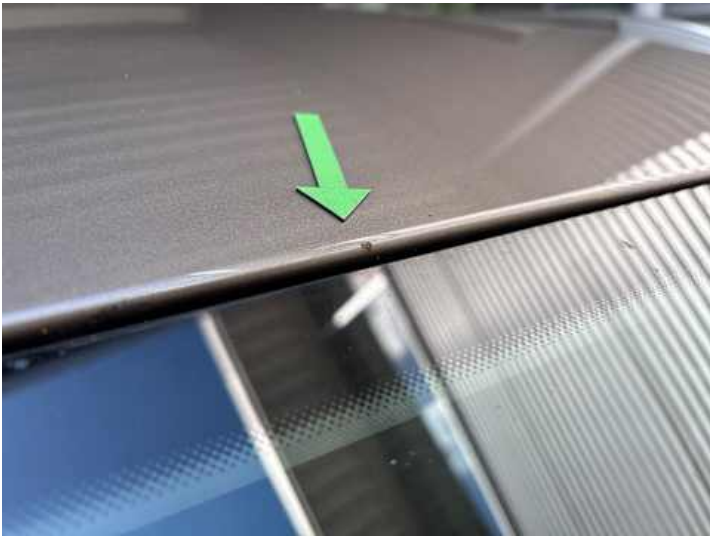
Dach (Steinschlag)

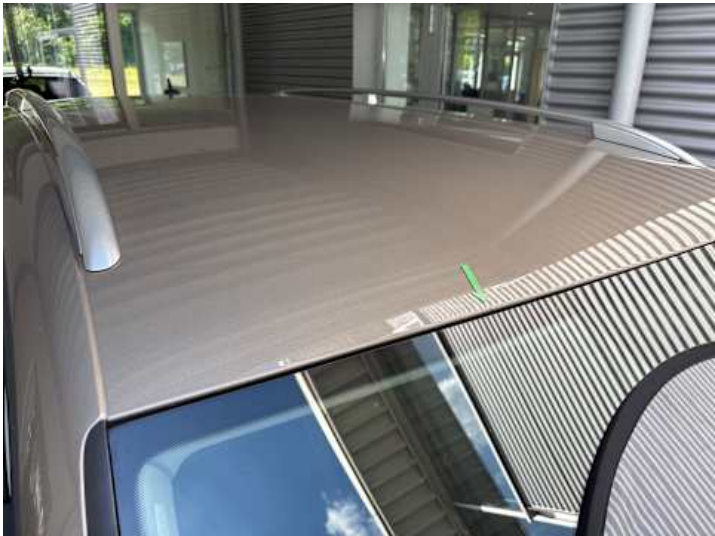
Dach (Steinschlag)

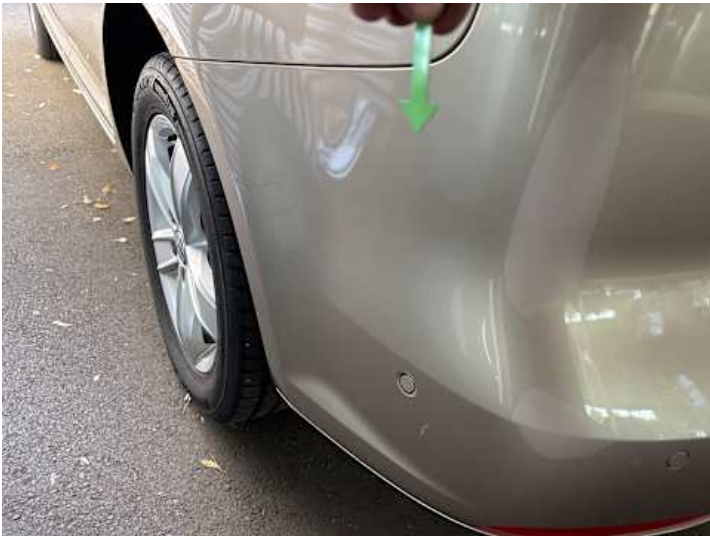
Stoßstange hinten (Lackschaden, Kratzer)

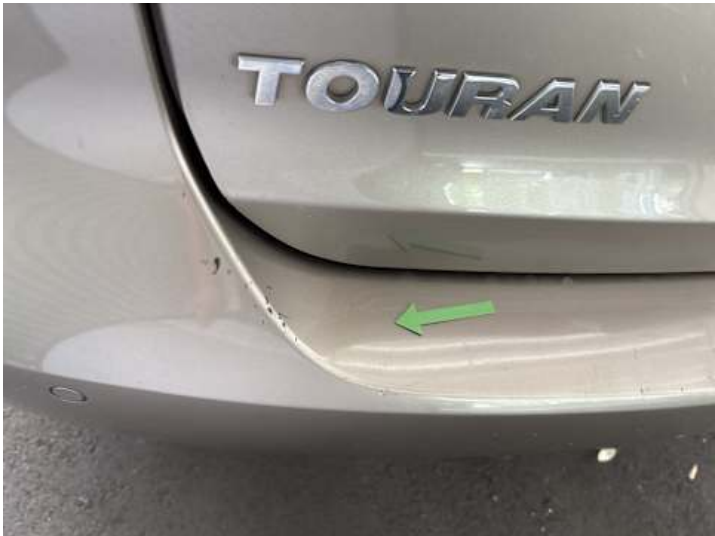
Stoßstange hinten (Lackschaden, Kratzer)

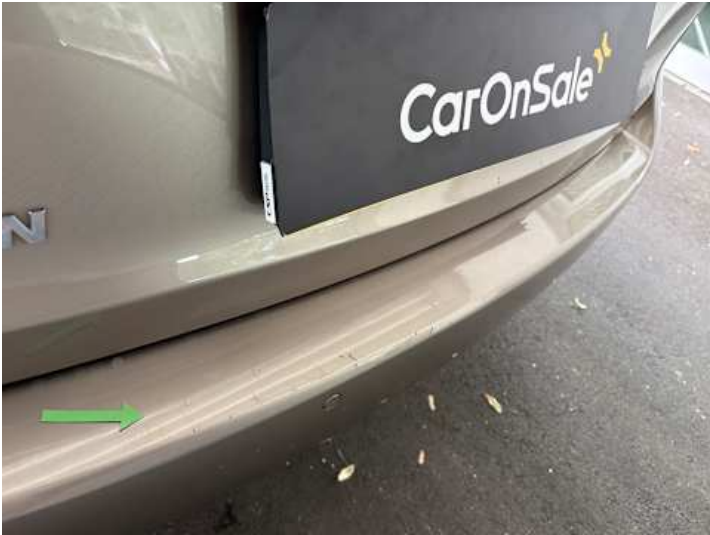
Stoßstange hinten (Lackschaden, Kratzer)

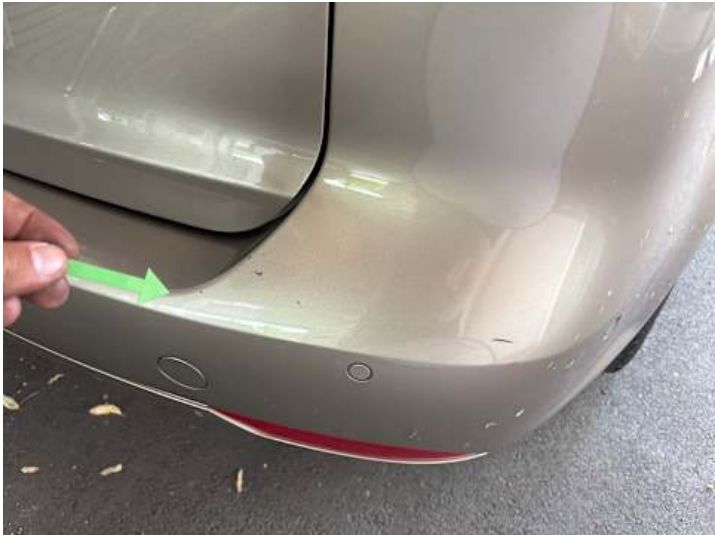
Stoßstange hinten (Lackschaden, Kratzer)

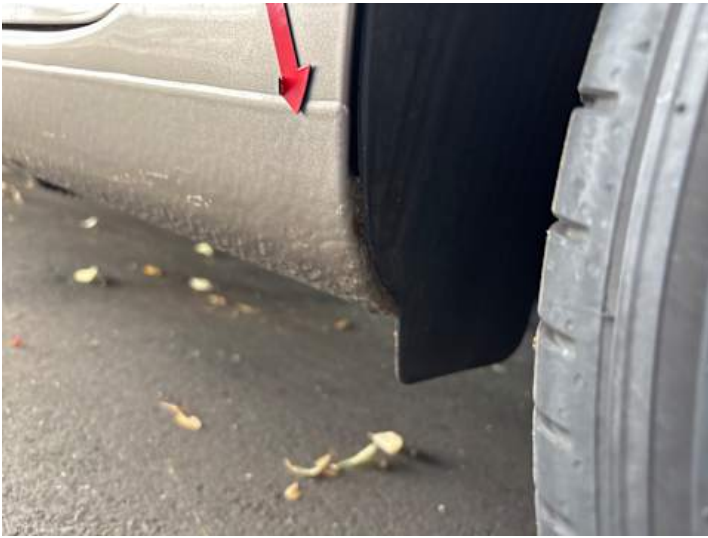
Schweller links (Lackschaden, Rost)

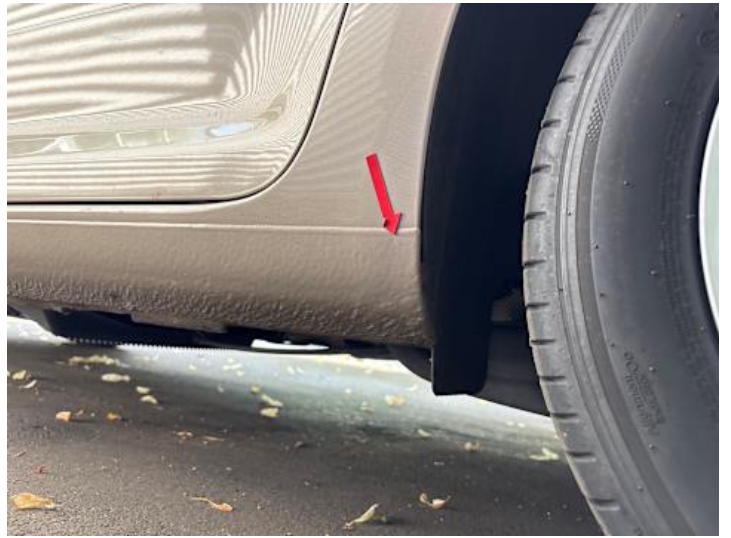
Schweller links (Lackschaden, Rost)

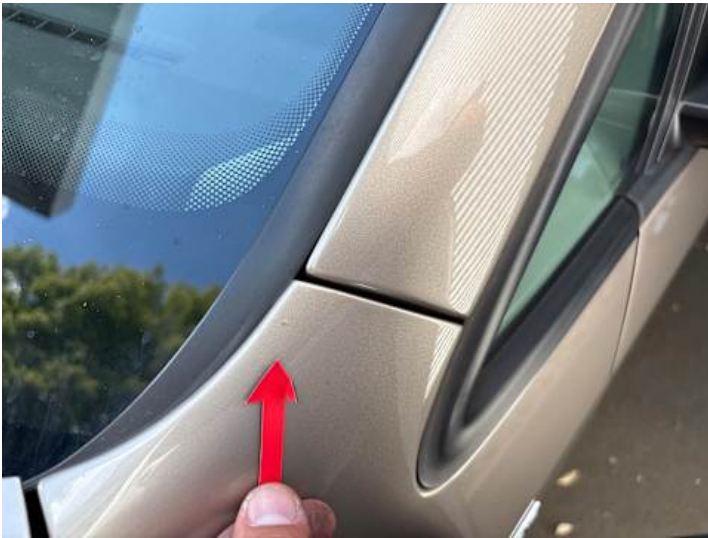
Kotflügel vorne links (Steinschlag)

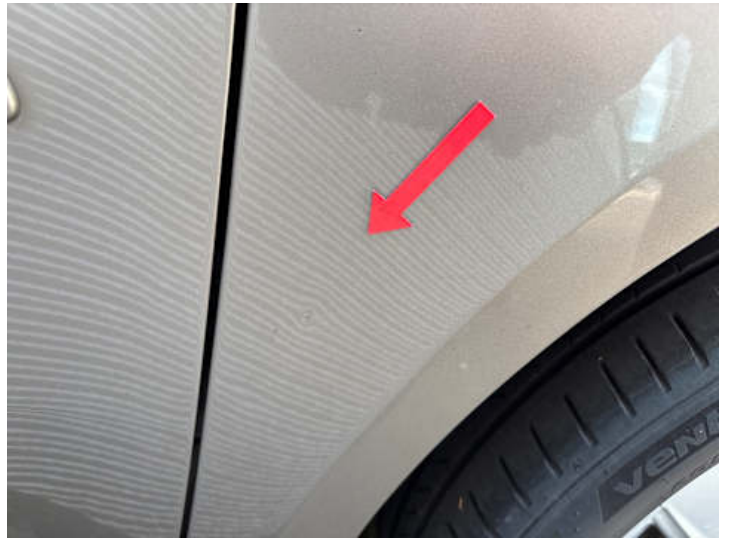
Kotflügel vorne rechts (Lackschaden, Delle)

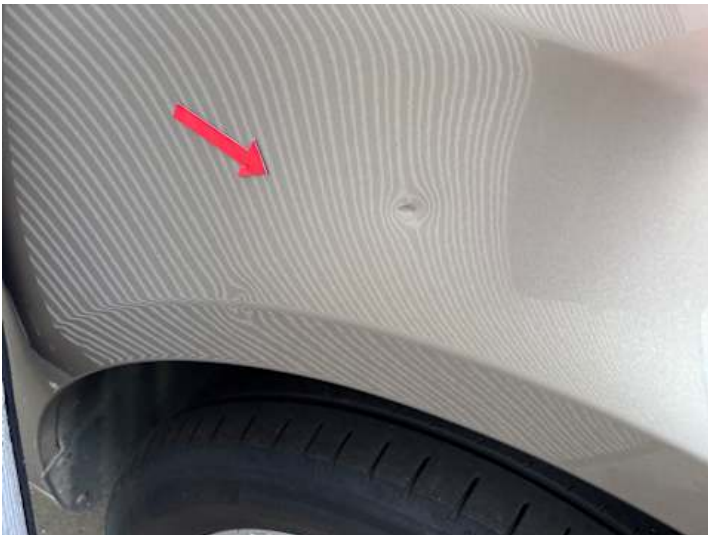
Kotflügel vorne rechts (Lackschaden, Delle)

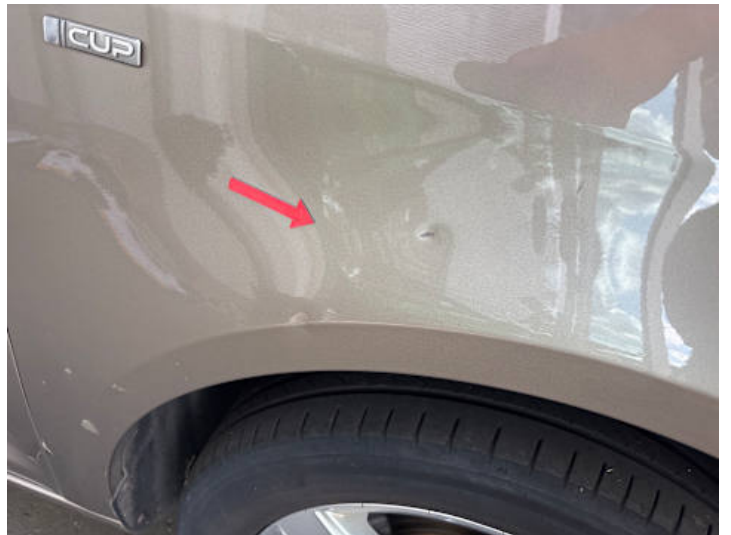
Kotflügel vorne rechts (Lackschaden, Delle)

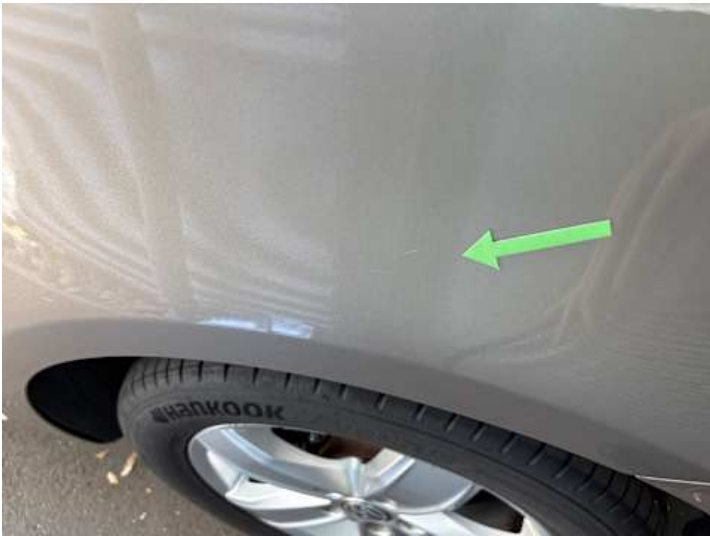
Seitenteil hinten links (Kratzer)

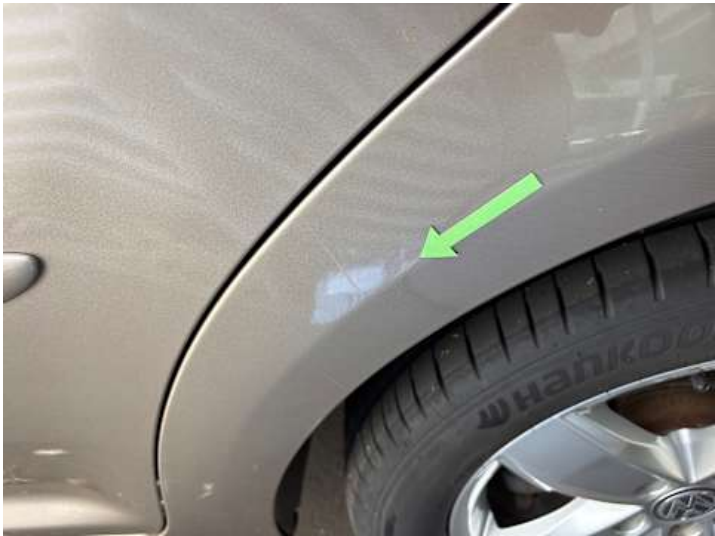
Seitenteil hinten links (Kratzer)

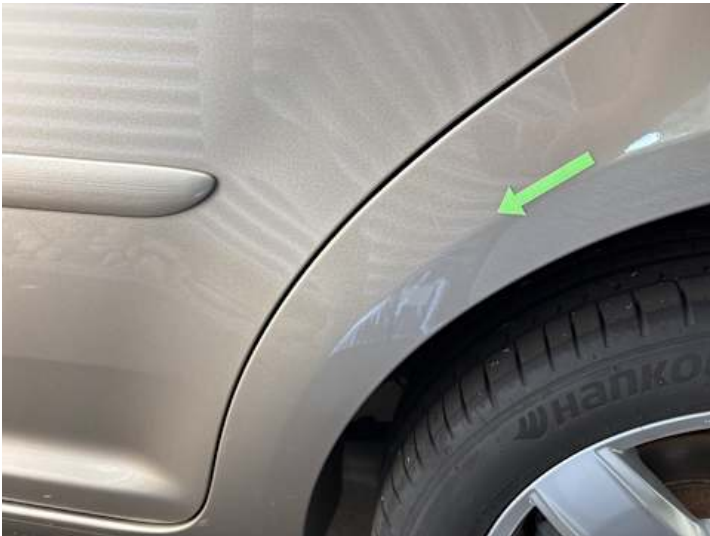
Seitenteil hinten links (Kratzer)

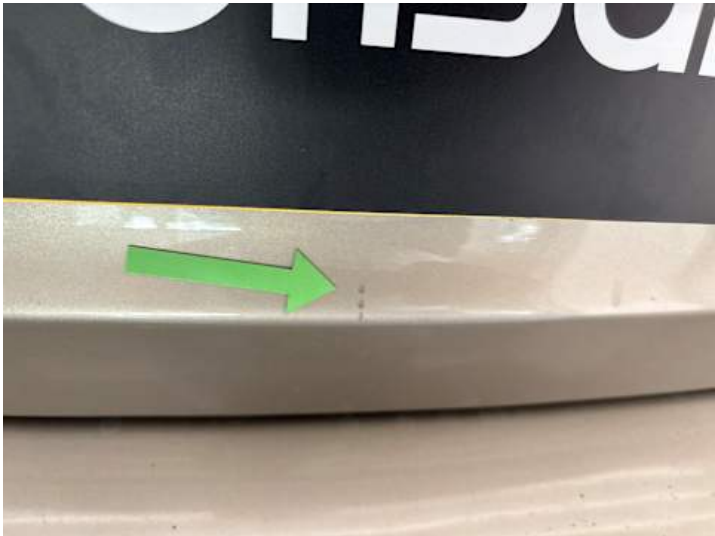
Heckklappe (Lackschaden)

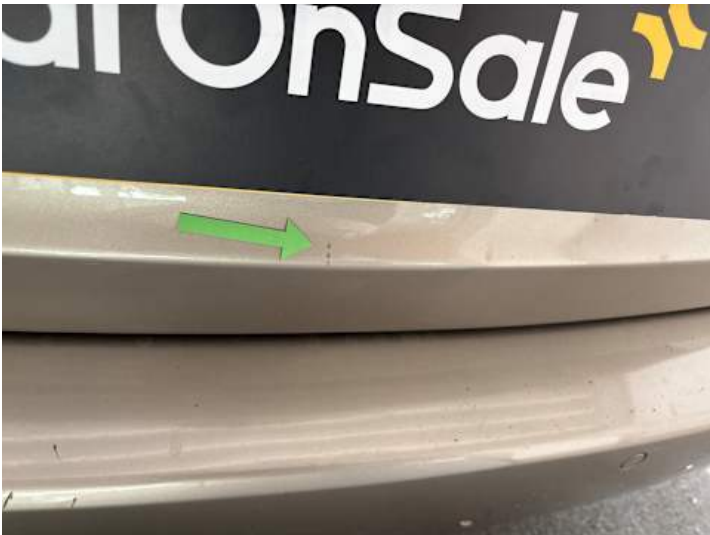
Heckklappe (Lackschaden)

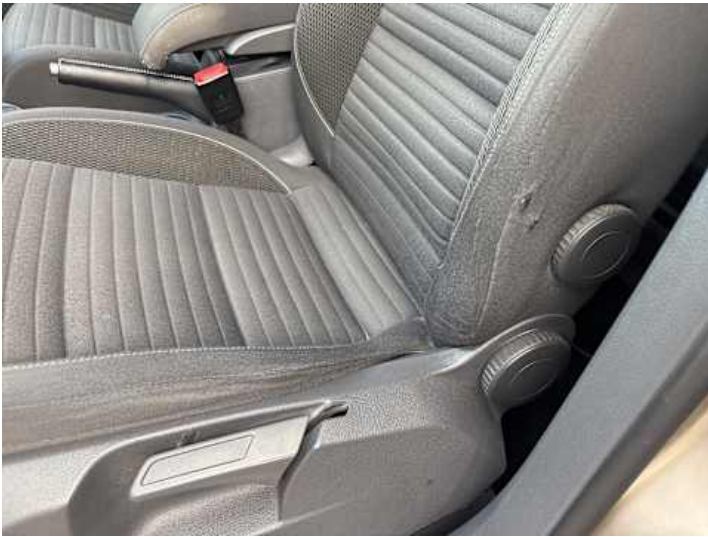
Innenraum (Riss/Bruch, Verschleiß)

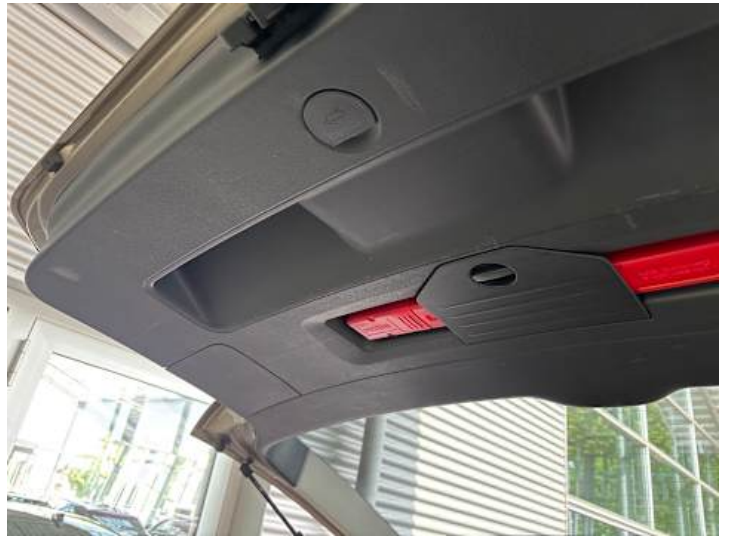
Innenraum (Verschleiß, Kratzer)

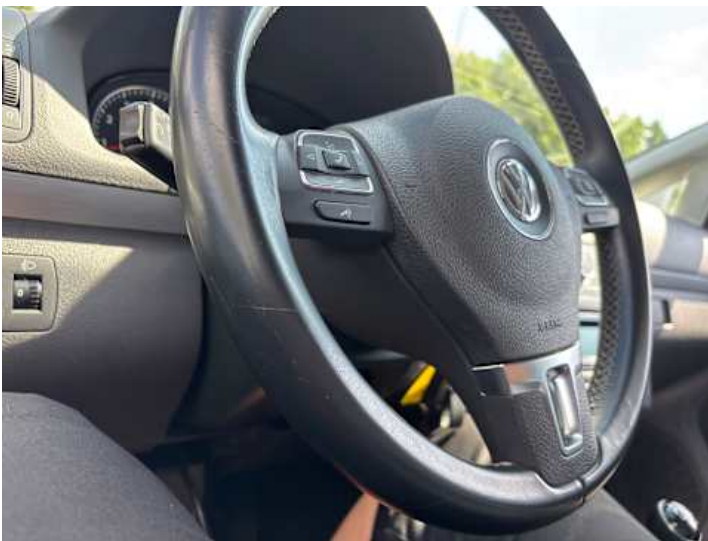
Innenraum (Verschleiß, Kratzer)

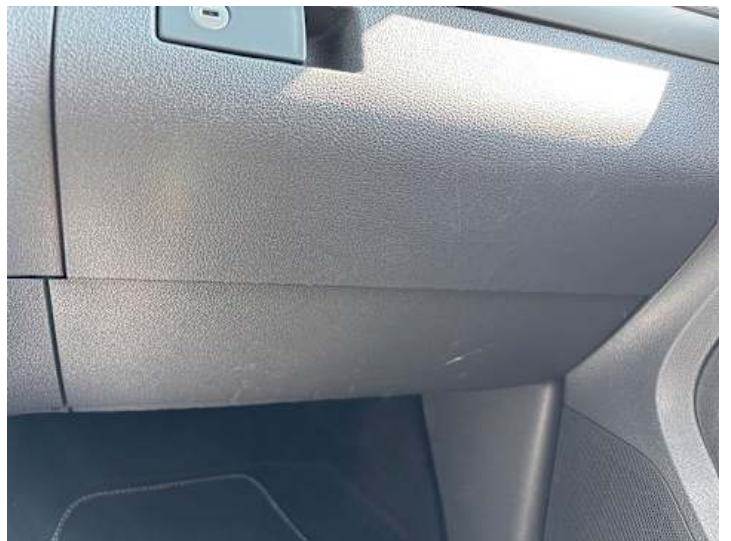
Innenraum (Verschleiß, Kratzer)
