Mercedes-Benz B 180 CDI

EZ 04/2014 | Van | Diesel | Automatikgetriebe | 127.667km  
Besteuerung: Differenzbesteuert (§25a UStG)  
Fahrzeugstandort: 24\*\*\*  
Fahrzeug aufgenommen am: 21.08.2026

# Hinweise zum Zustandsbericht

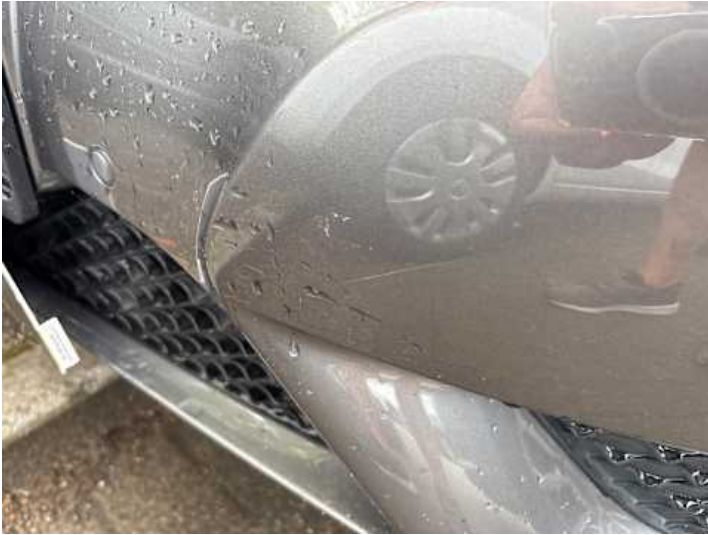
Stoßstange vorne (Kratzer)

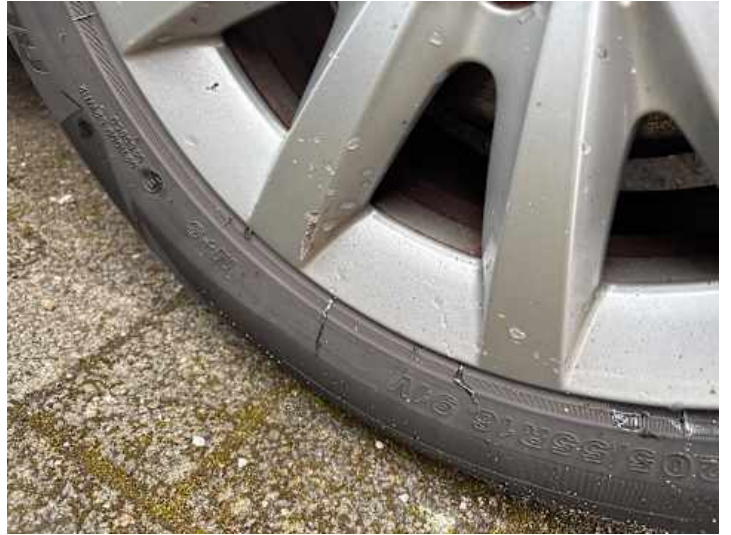
Rad (Kratzer)

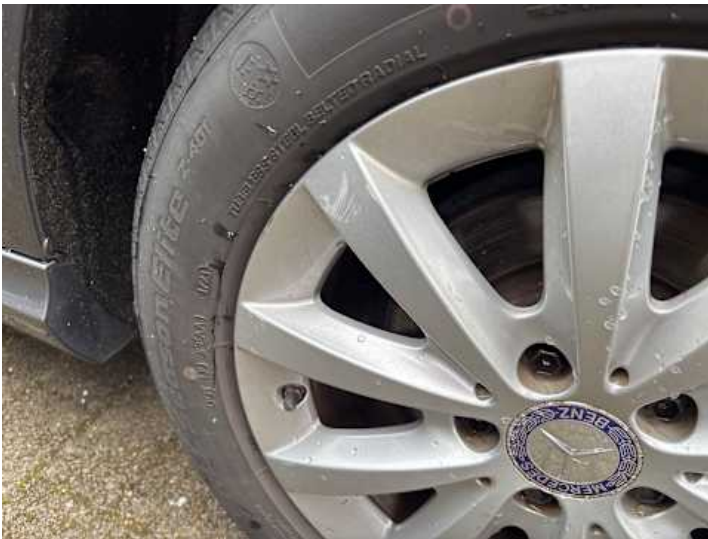
Rad (Kratzer)

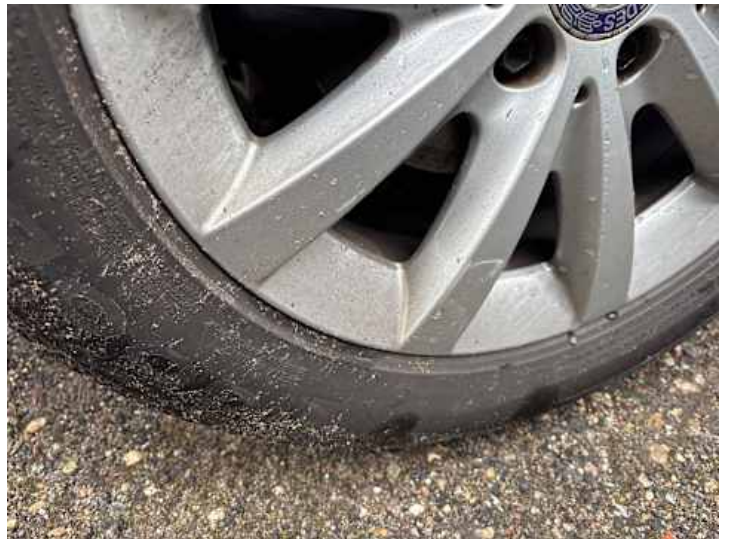
Rad (Kratzer)

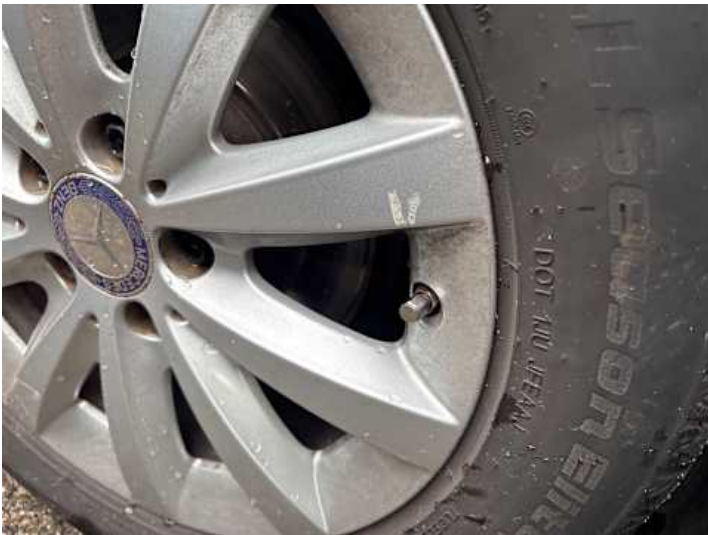
Rad (Kratzer)

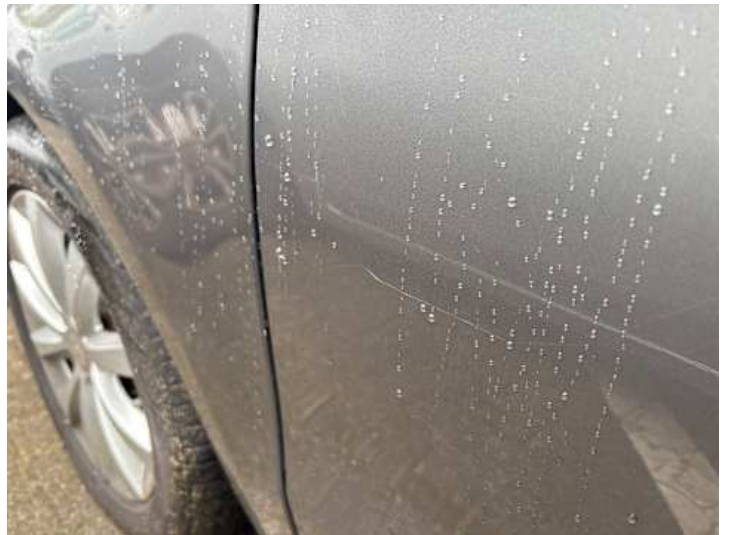
Fahrtür (Kratzer)

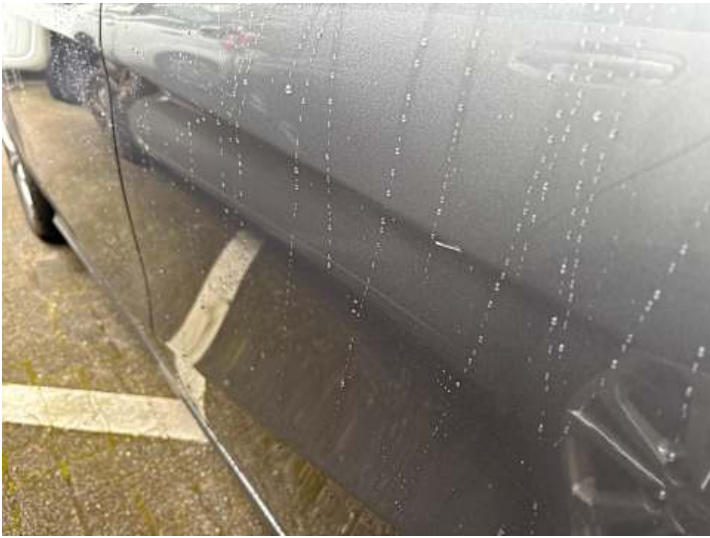
Türe hinten links (Kratzer)

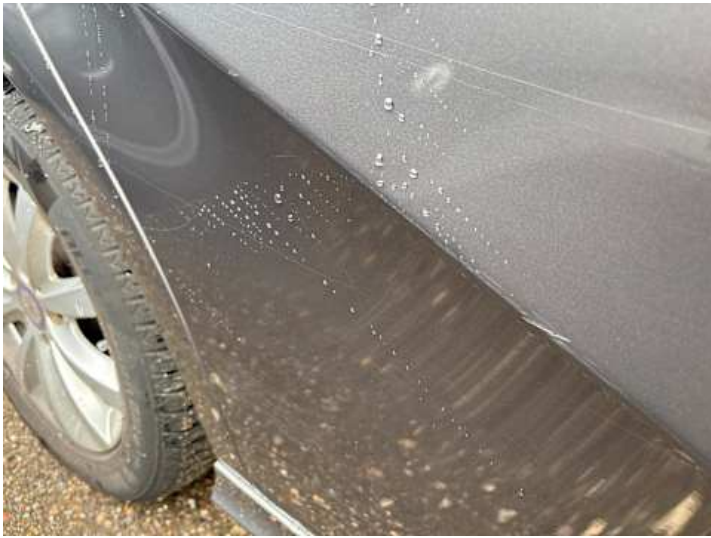
Türe hinten rechts (Kratzer, Lackschaden)

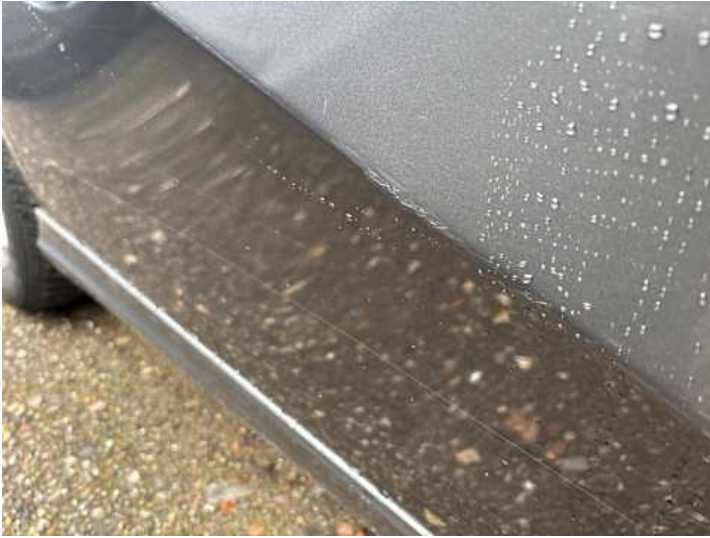
Türe hinten rechts (Kratzer, Lackschaden)

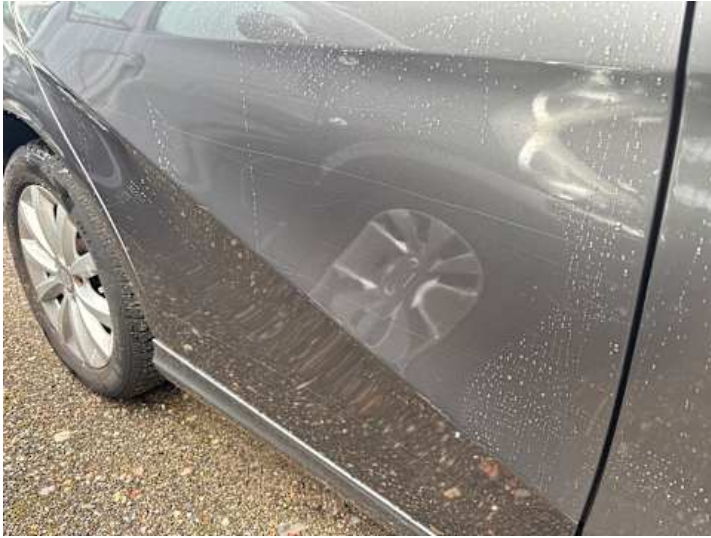
Türe hinten rechts (Kratzer, Lackschaden)

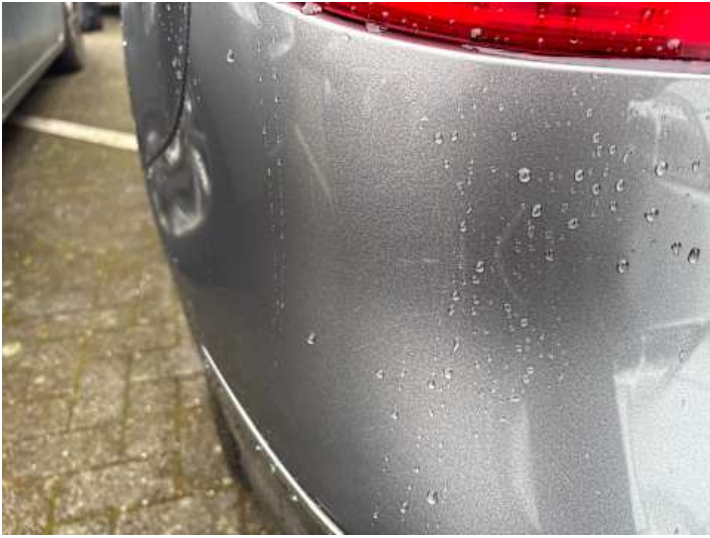
Stoßstange hinten (Kratzer, Spaltmaße ungenau)

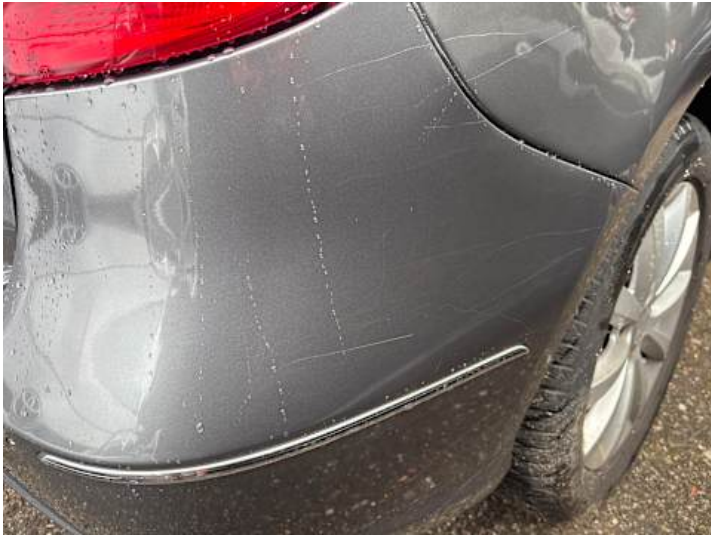
Stoßstange hinten (Kratzer, Spaltmaße ungenau)

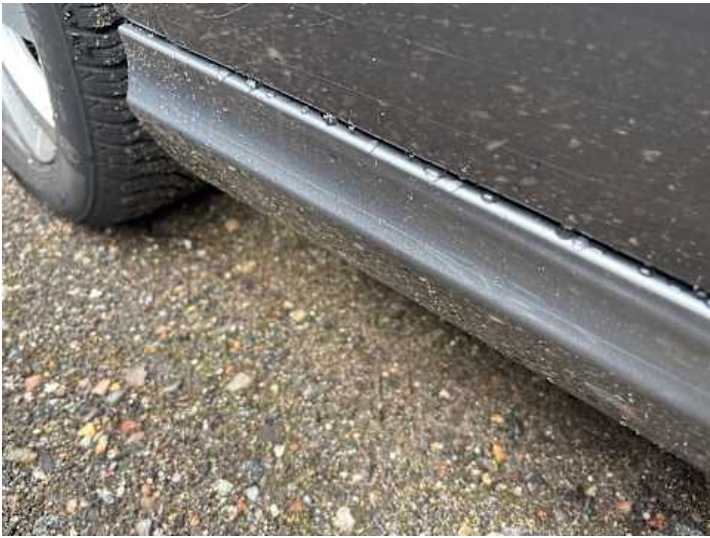
Schweller rechts (Kratzer)

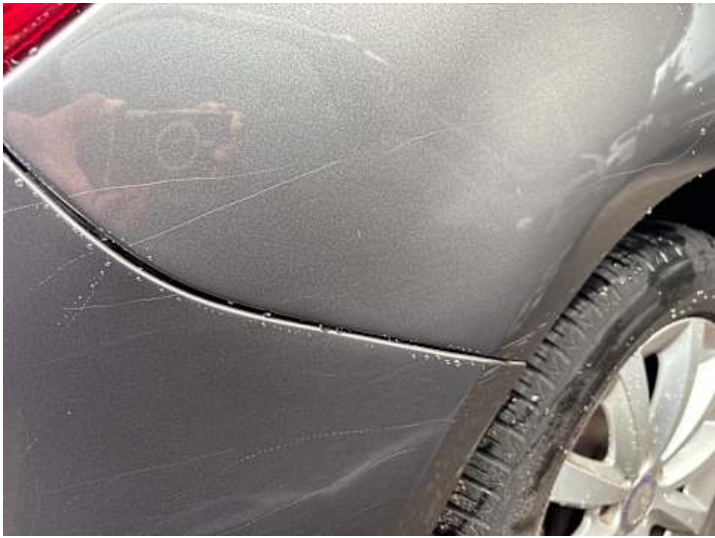
| Fahrzeugteil | Lackschichtdicke (in µm) | Fahrzeugteil | Lackschichtdicke (in µm) |
|---|---|---|---|
| Seitenteil hinten links | 100 | Seitenteil hinten rechts | 170 |

Seitenteil hinten rechts (Kratzer)

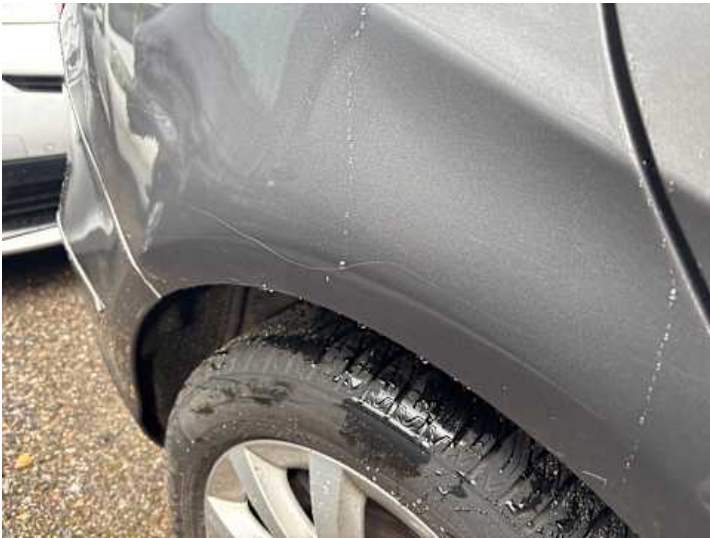
Seitenteil hinten rechts (Kratzer)
