## Opel Meriva Cosmo

EZ 07/2016 | Van | Benzin | Schaltgetriebe | 123.430km

Fahrzeug aufgenommen am: 29.07.2026

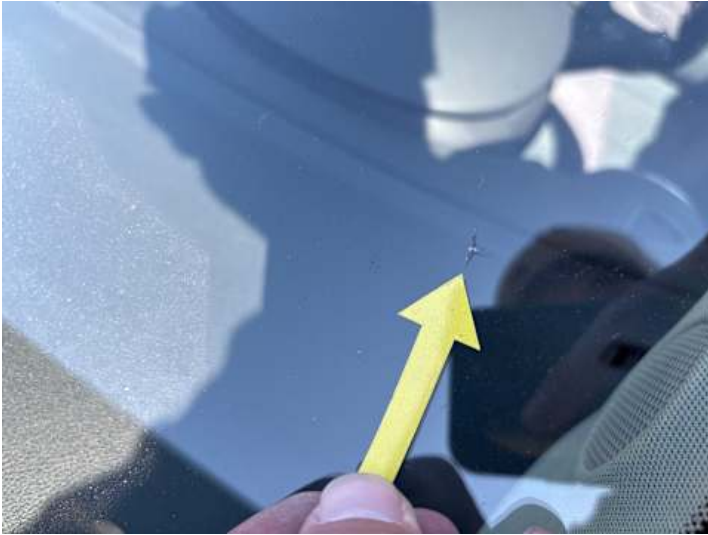
Windschutzscheibe (Steinschlag)

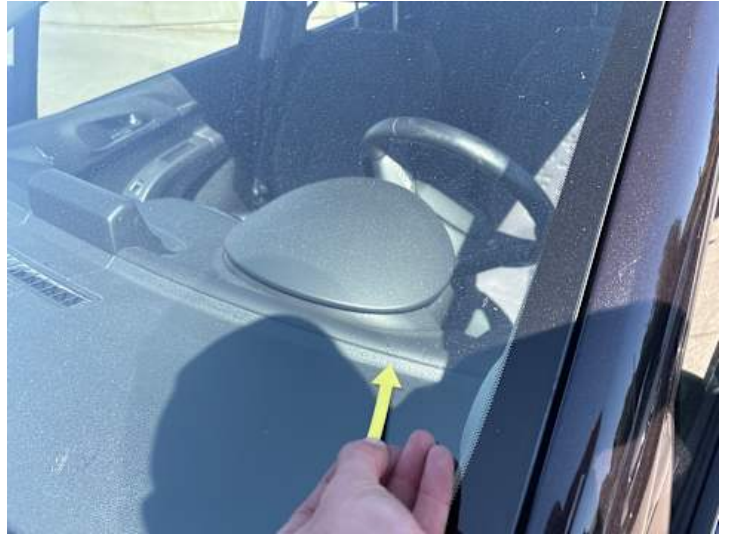
Windschutzscheibe (Steinschlag)

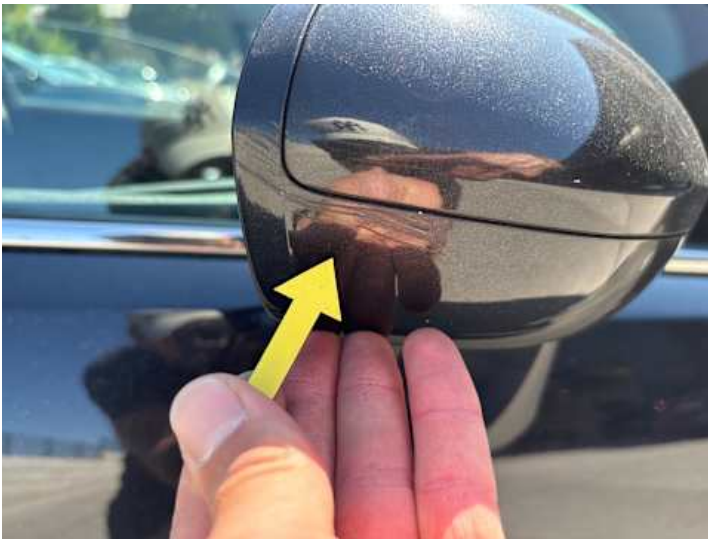
Beifahrertür (Kratzer)

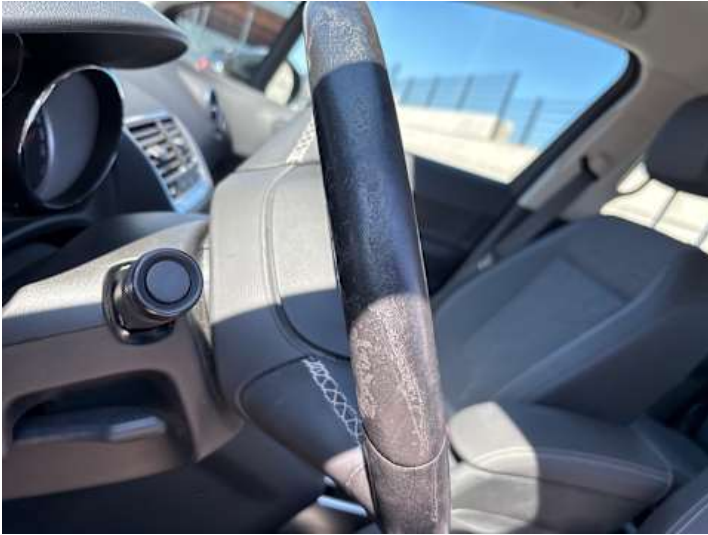
Innenraum (Diverse Schäden)
