## Skoda Yeti L&K Outdoor 4x4

EZ 03/2017 | Geländewagen | Diesel | Automatikgetriebe | 178.380km  
Besteuerung: Differenzbesteuert (§25a UStG)  
Fahrzeugstandort: 38\*\*\*  
Fahrzeug aufgenommen am: 28.08.2026

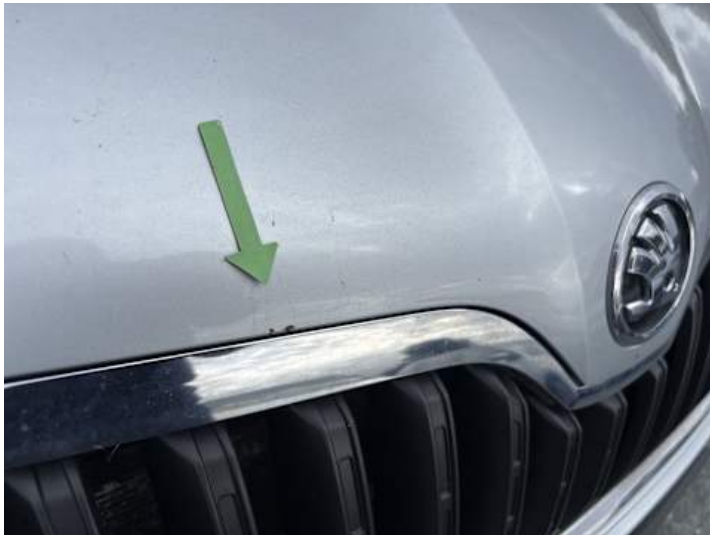
Motorhaube (Rost, Steinschlag)

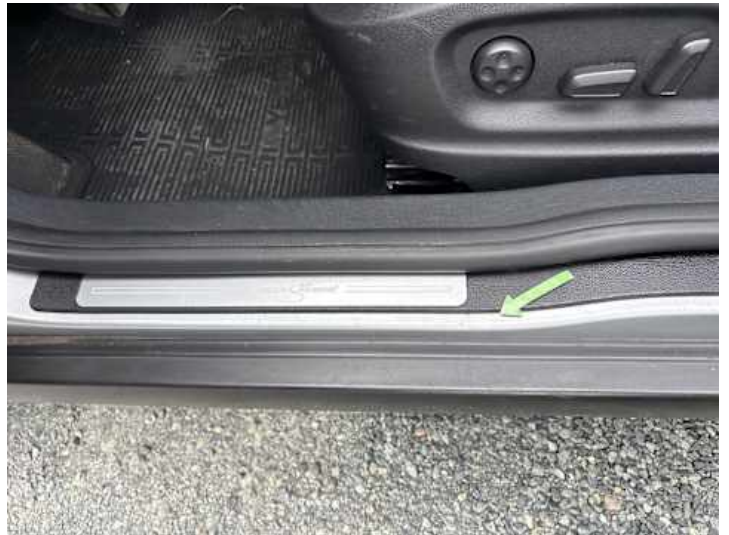
Fahrtür (Kratzer, Rost)

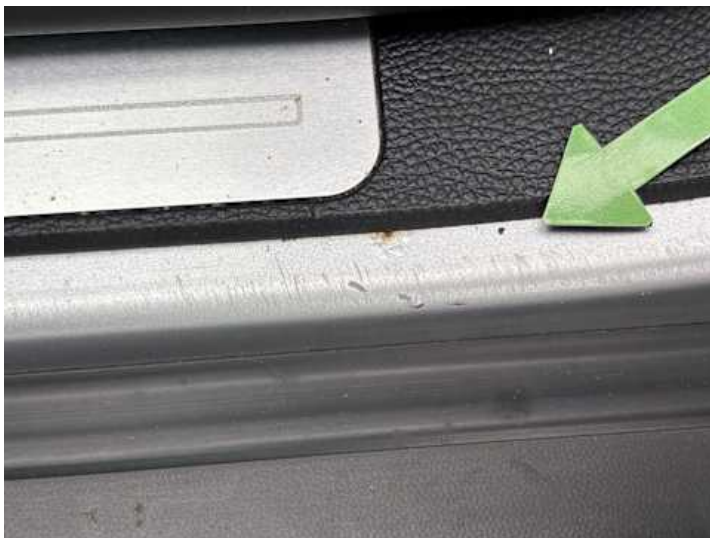
Fahrtür (Kratzer, Rost)

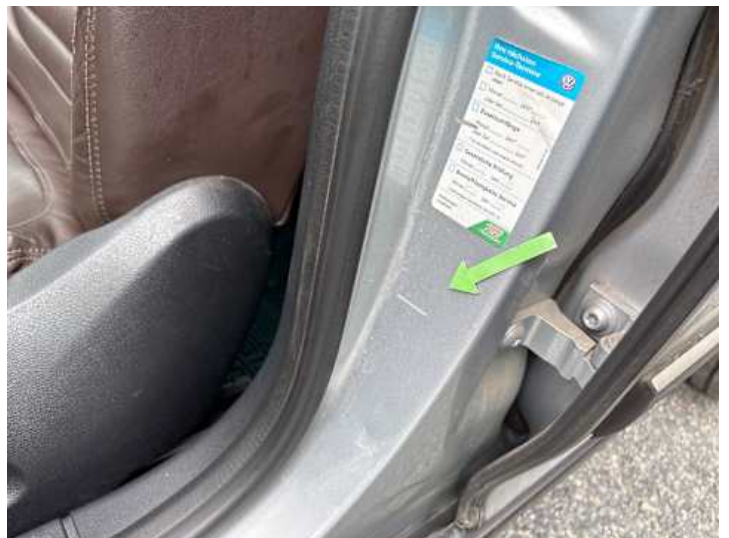
Fahrtür (Kratzer)

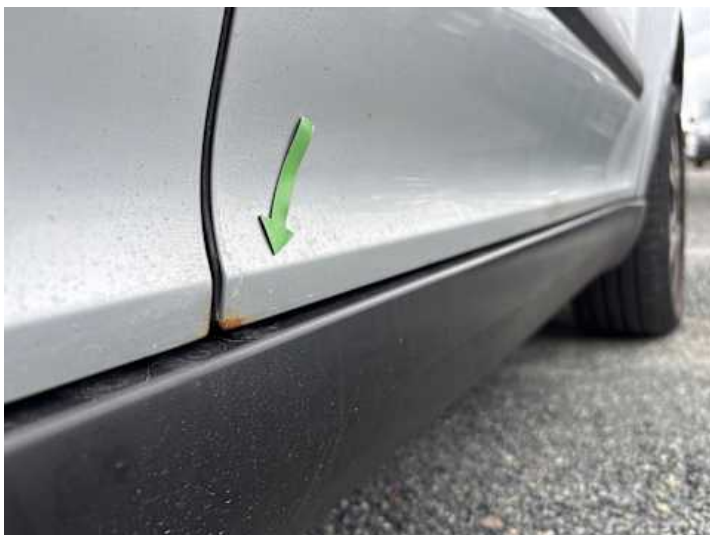
Beifahrtür (Rost)

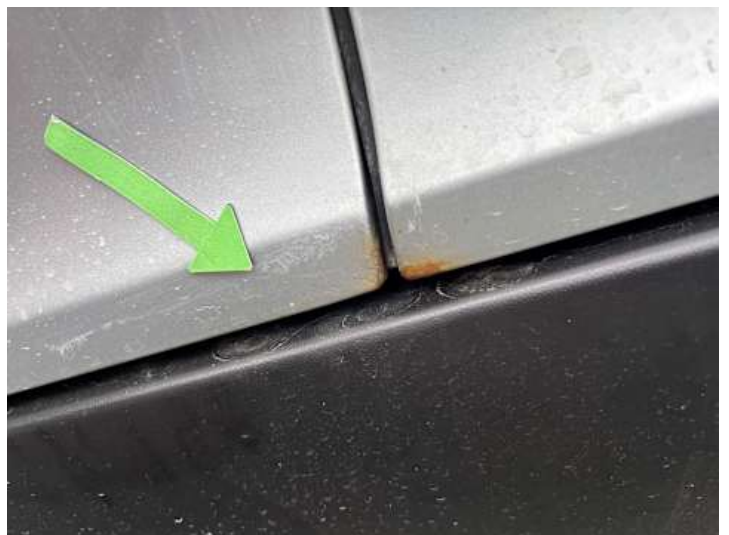
Türe hinten rechts (Rost)

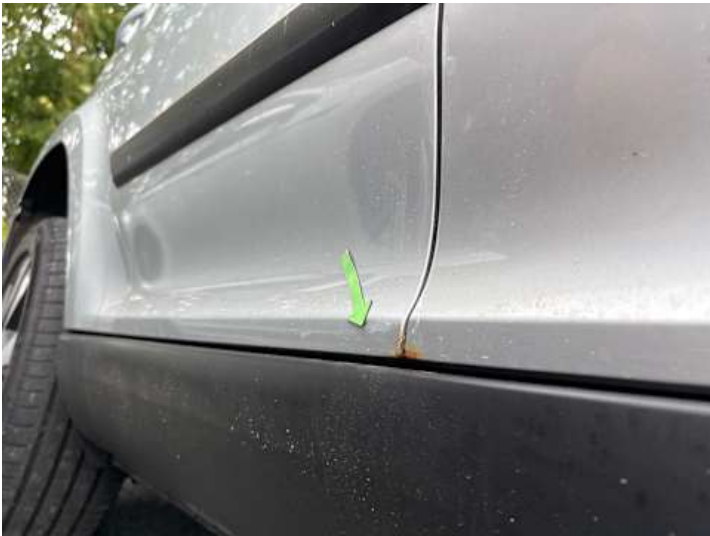
Türe hinten rechts (Rost)

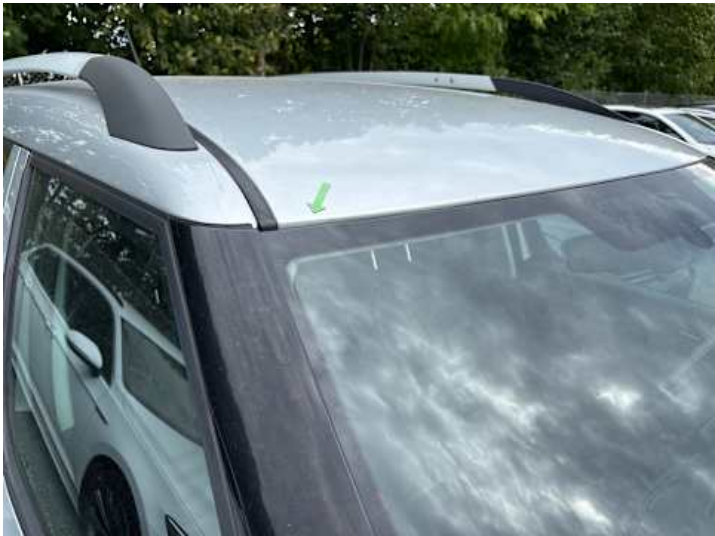
Dach (Rost)

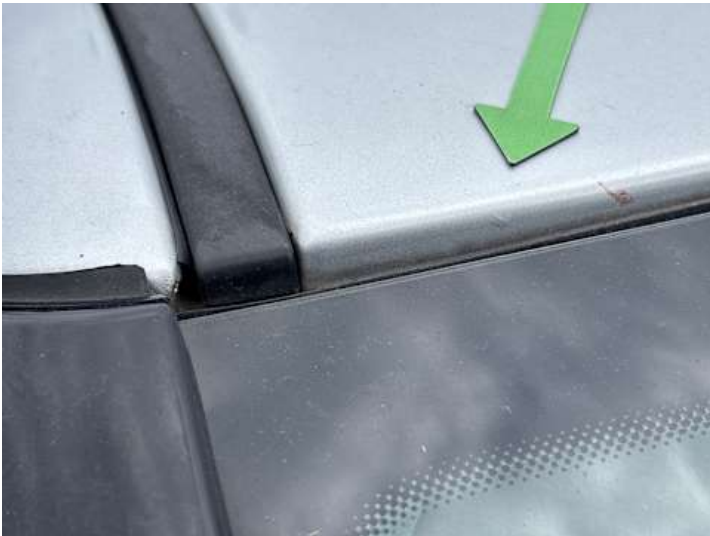
Dach (Rost)

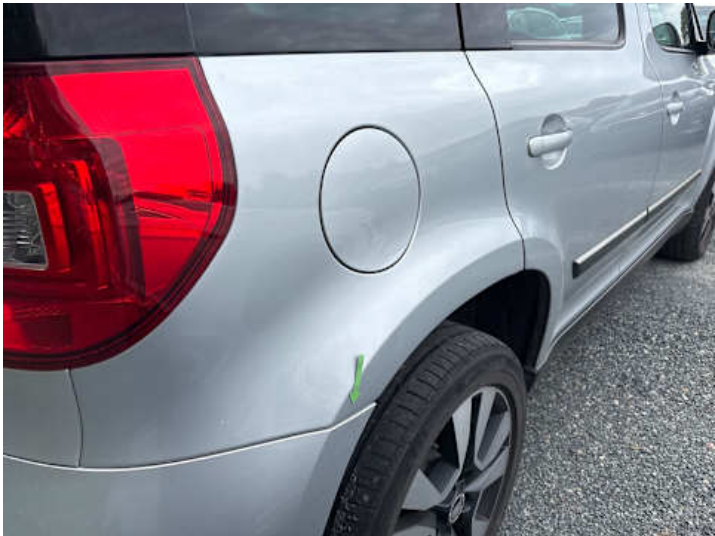
Seitenteil hinten rechts (Rost)

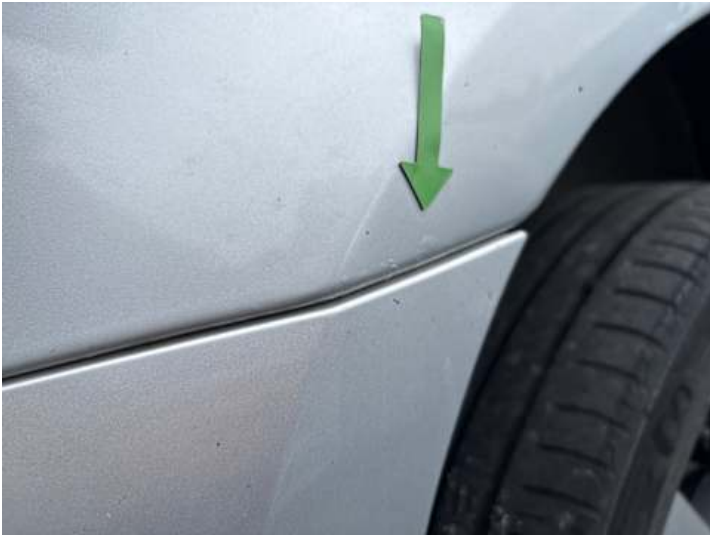
Seitenteil hinten rechts (Rost)

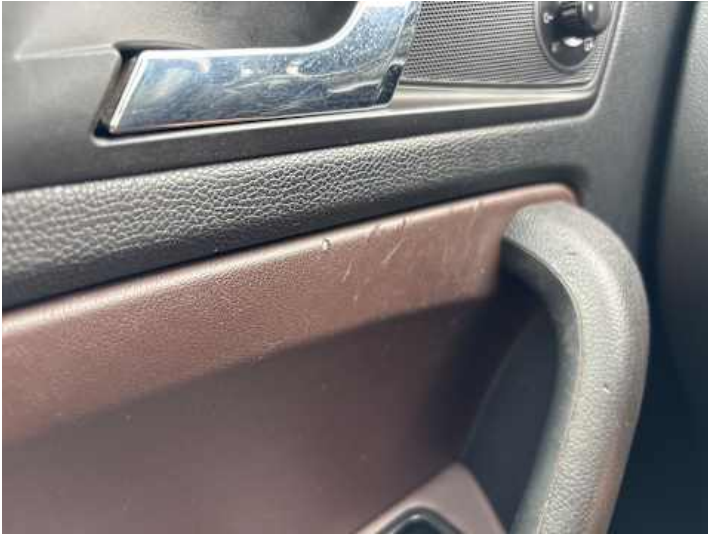
Innenraum (Kratzer)

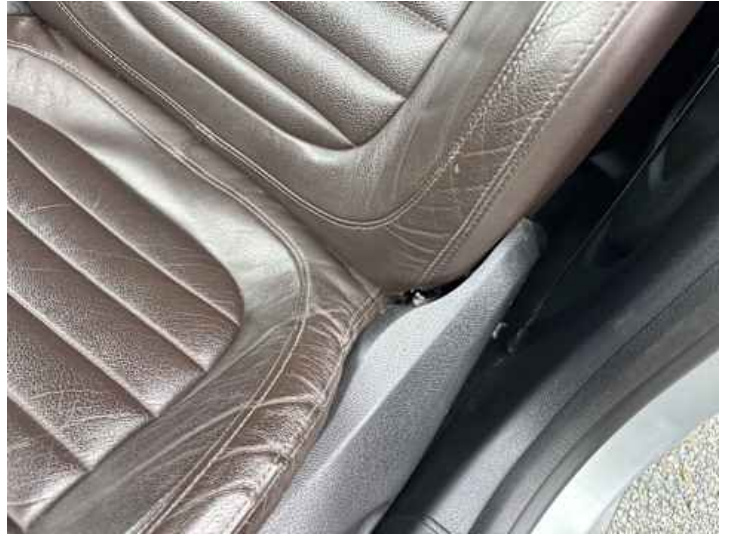
Innenraum (Verschleiß)

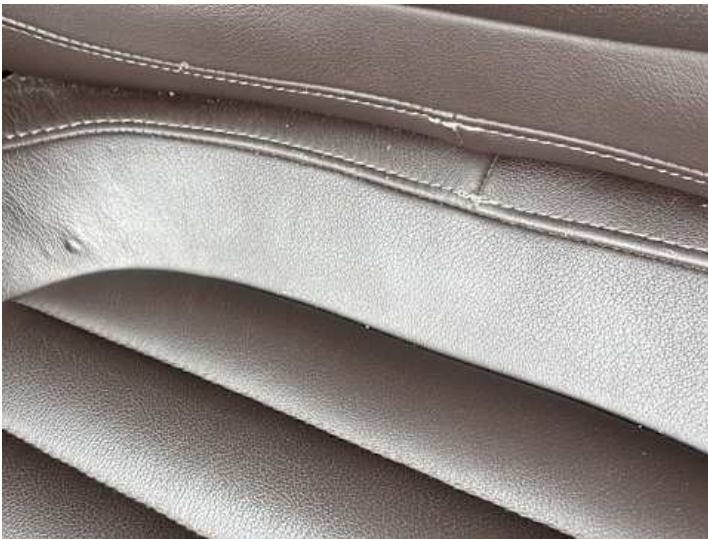
Innenraum (Verschleiß)
