## Toyota Verso-S Basis

EZ 03/2012 | Van | Benzin | Schaltgetriebe | 164.379km

Fahrzeug aufgenommen am: 27.08.2026

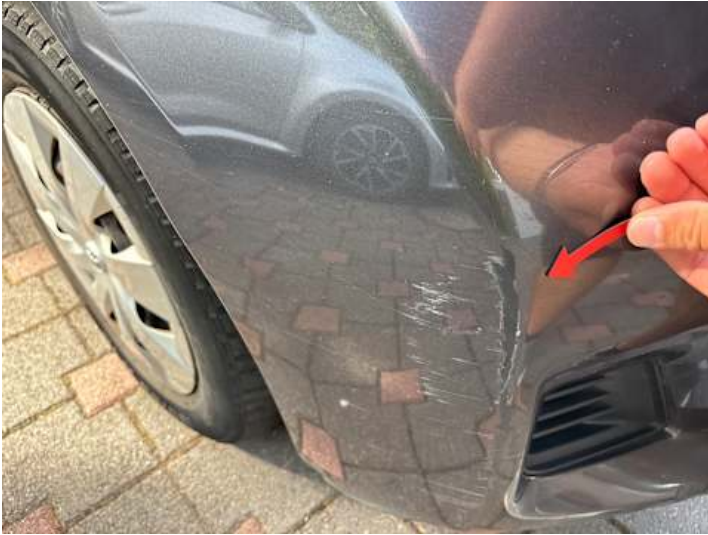
Stoßstange vorne (Kratzer)

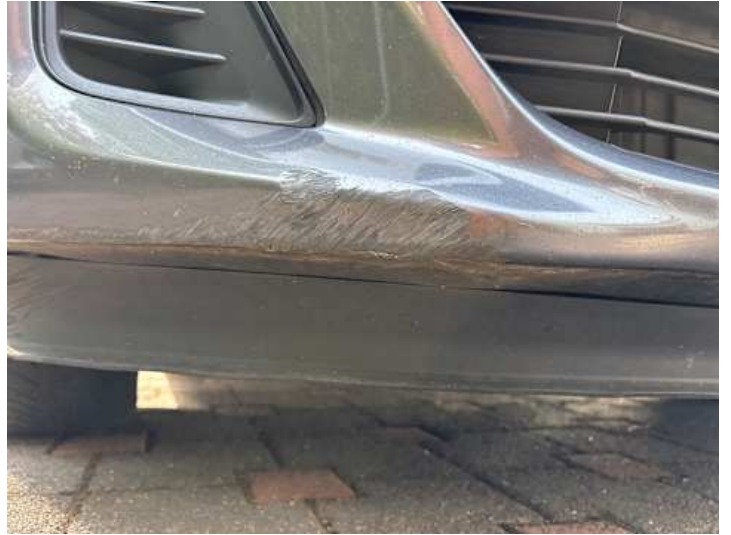
Stoßstange vorne (Kratzer)

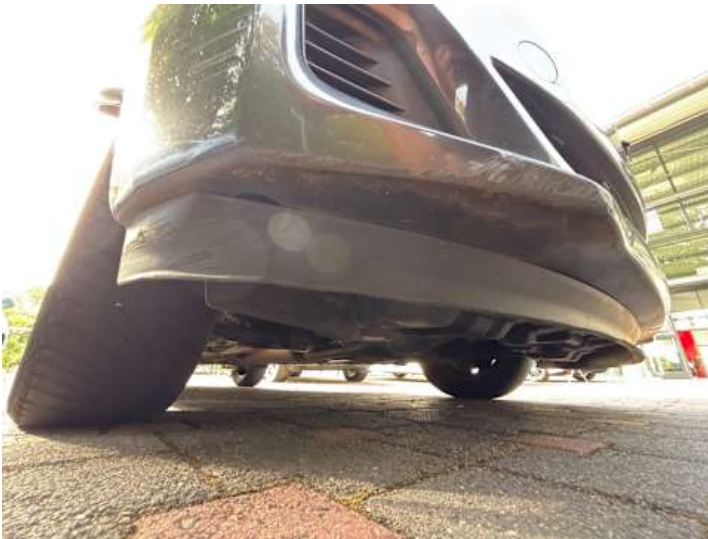
Stoßstange vorne (Kratzer)

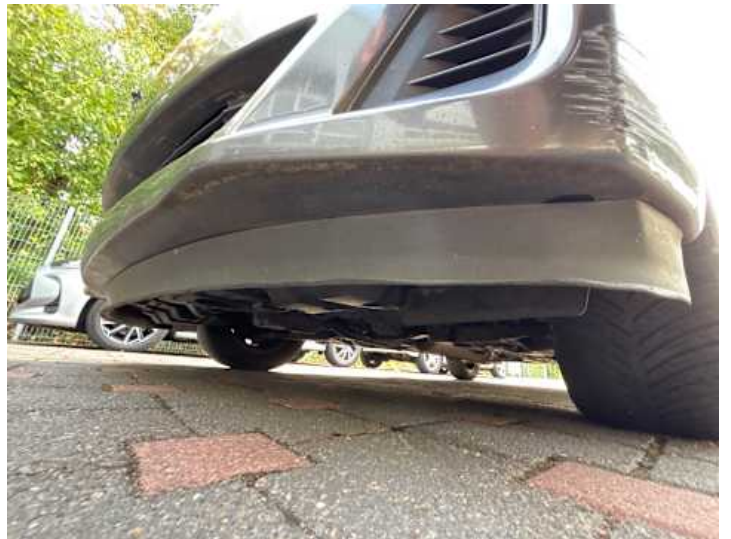
Stoßstange vorne (Kratzer)

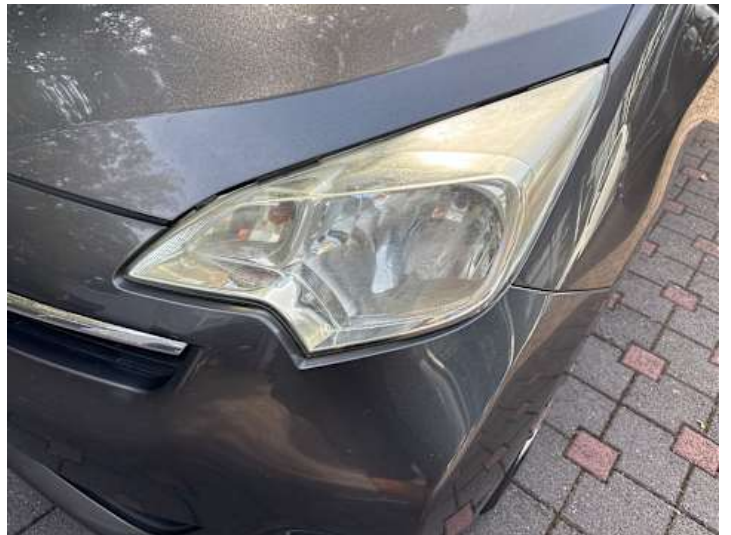
Scheinwerfer (links) (Blind)

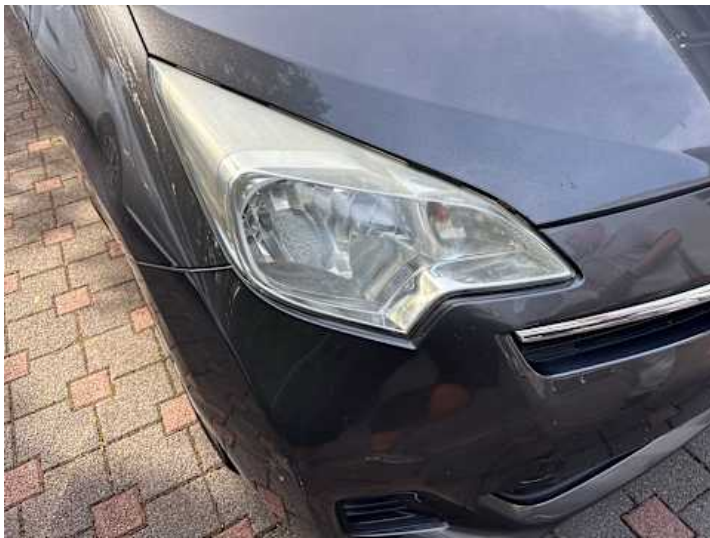
Scheinwerfer (rechts) (Blind)

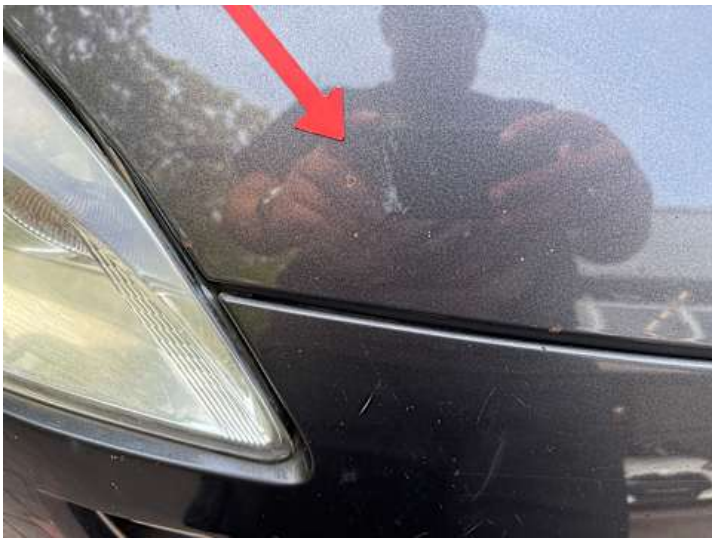
Motorhaube (Rost)

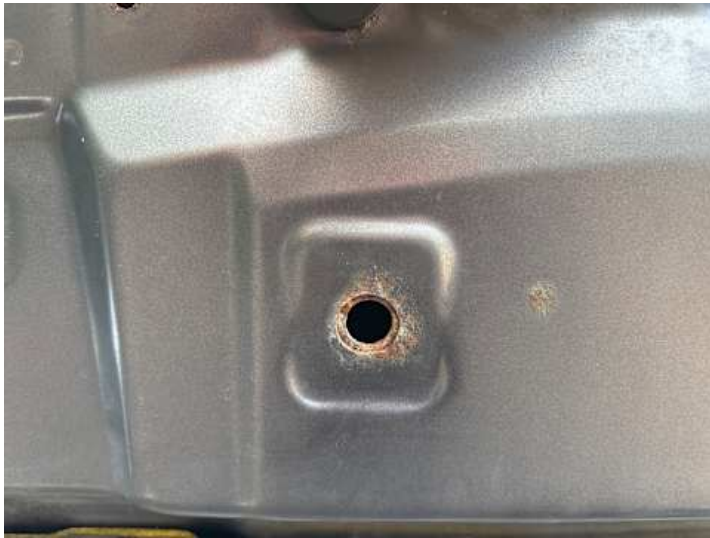
Motorhaube (Rost)

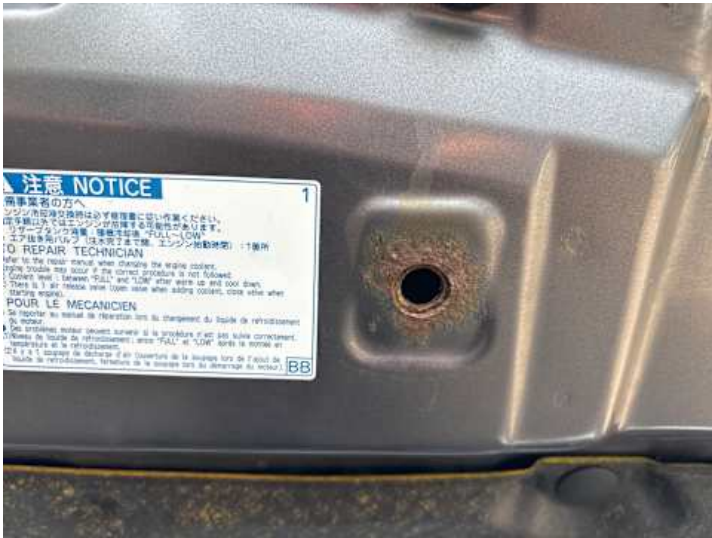
Motorhaube (Rost)

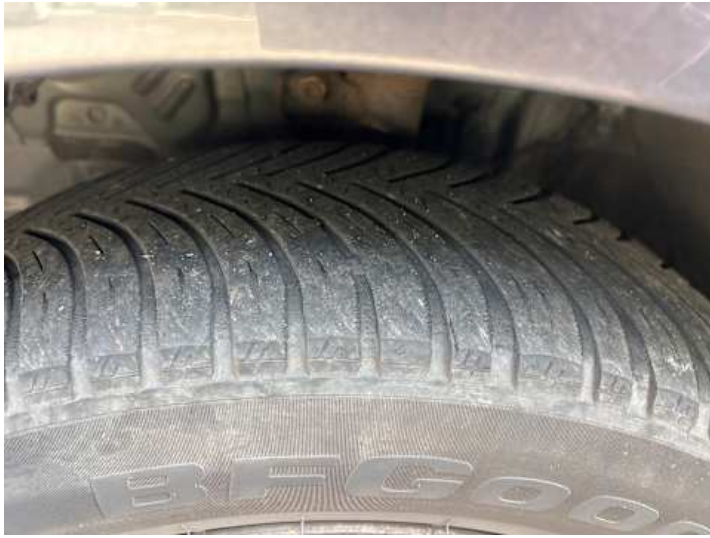
Ungleichmäßig  
abgefahren

Rad (Ungleichmäßig abgefahren)

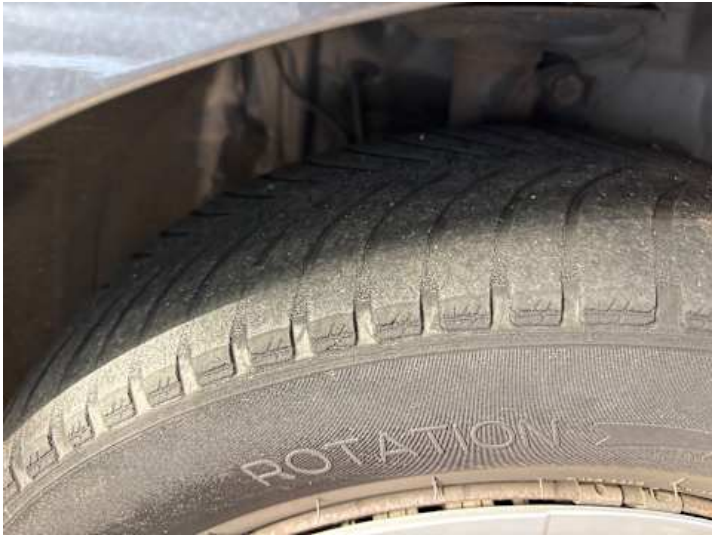
Ungleichmäßig  
abgefahren

Rad (Ungleichmäßig abgefahren)

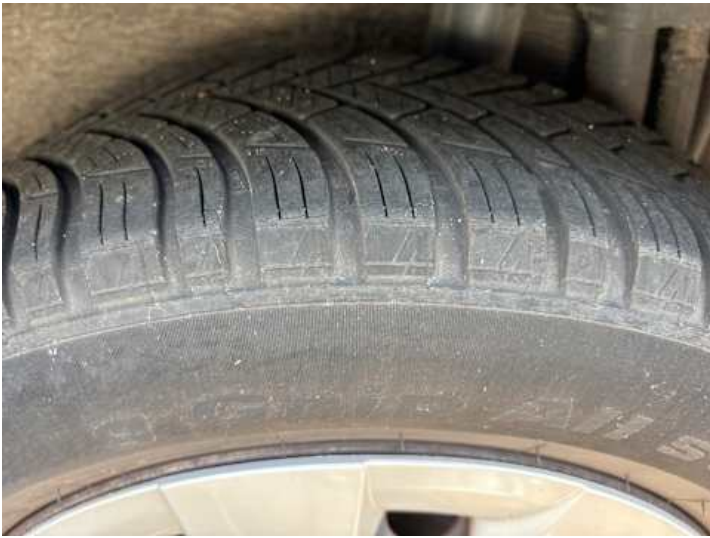
Rad (vehicle.damage-label.porous)

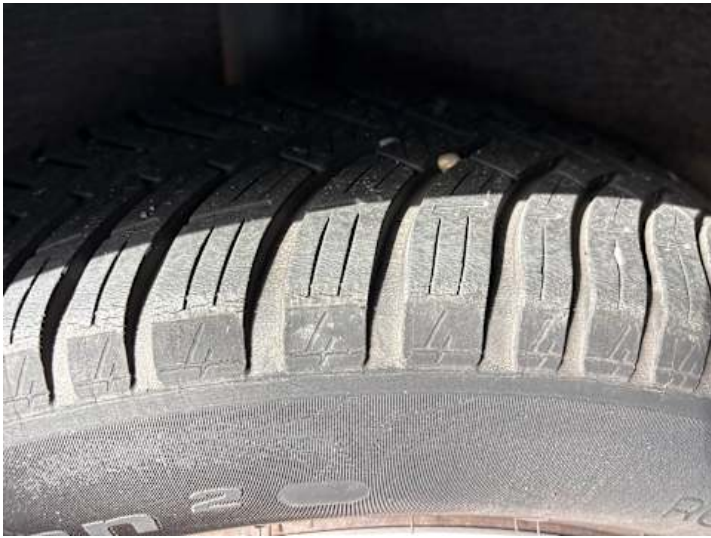
Rad (vehicle.damage-label.porous)

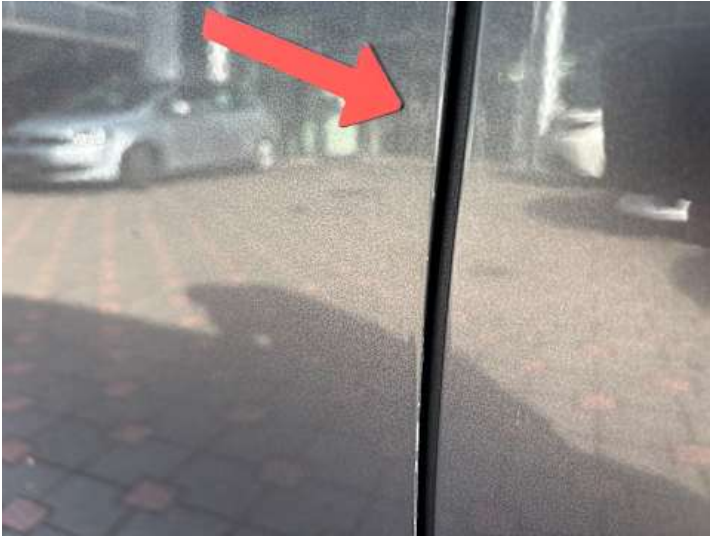
Fahrtür (Kratzer)

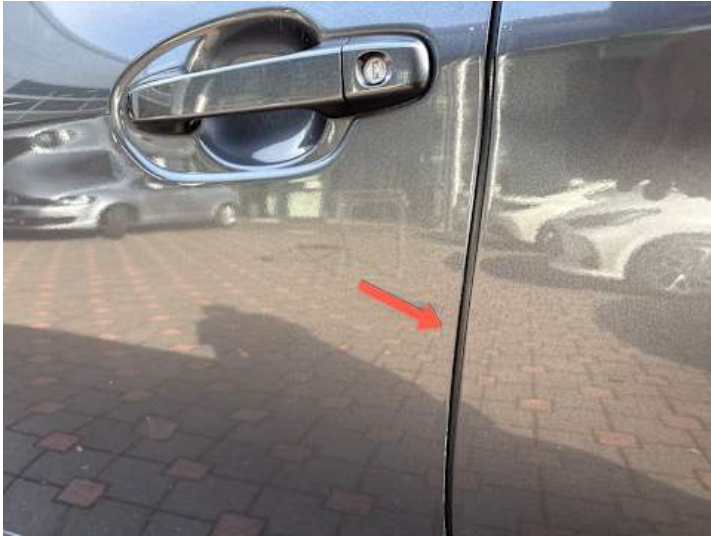
Fahrtür (Kratzer)

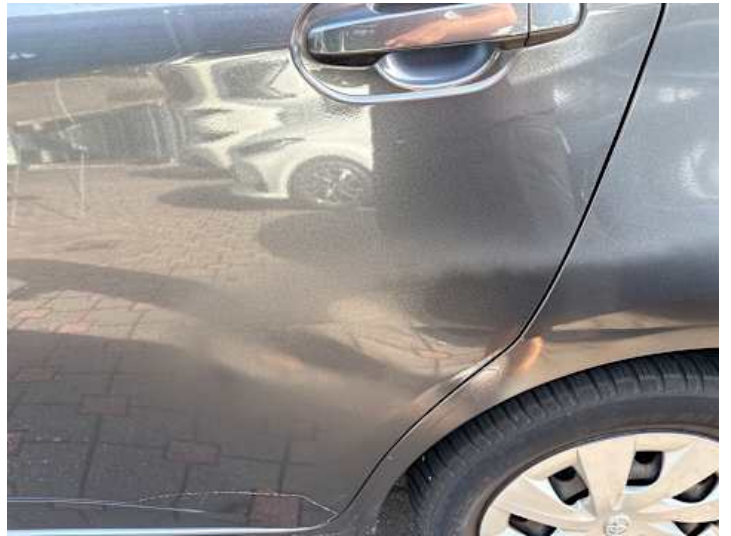
Türe hinten links (Lackschaden, Ausgeblichen/Matt)

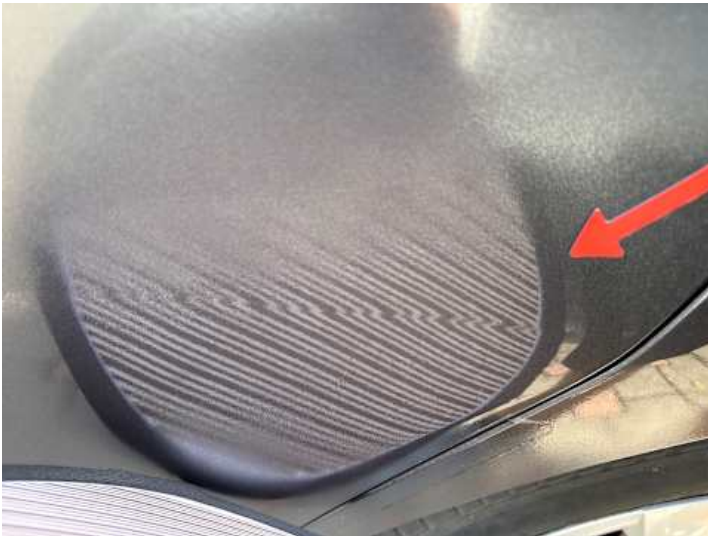
Türe hinten links (Verformung)

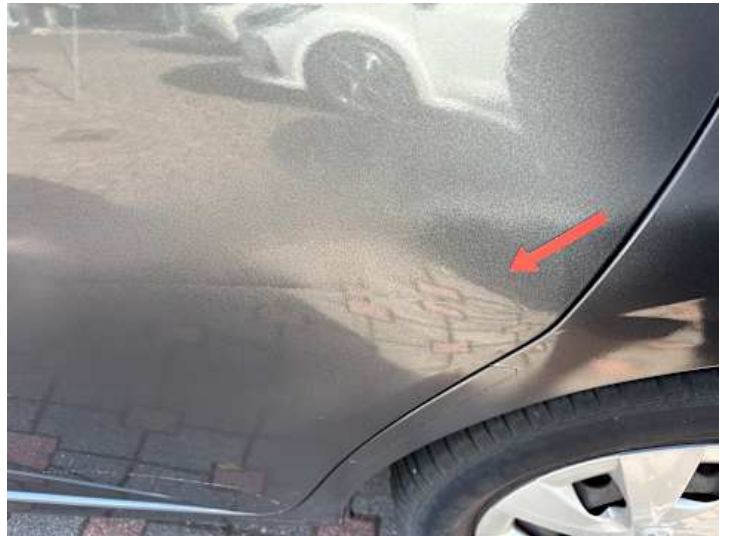
Türe hinten links (Verformung)

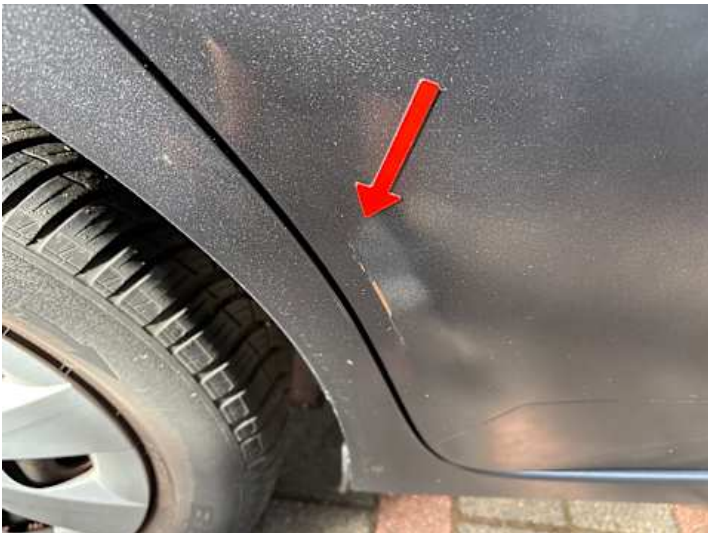
Türe hinten rechts (Kratzer, Rost)

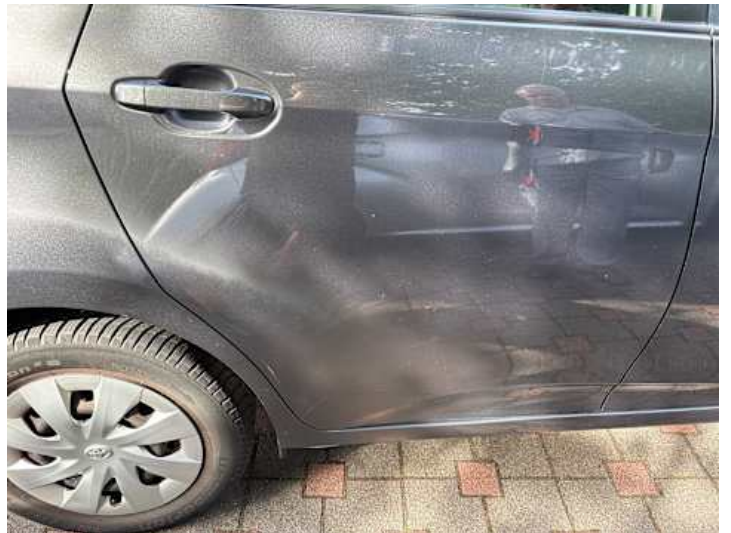
Türe hinten rechts (Ausgeblichen/Matt, Lackschaden)

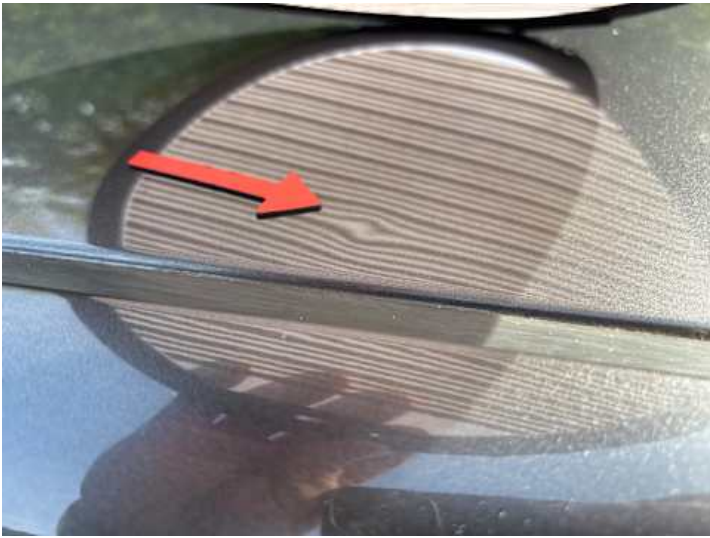
Dach (Delle)

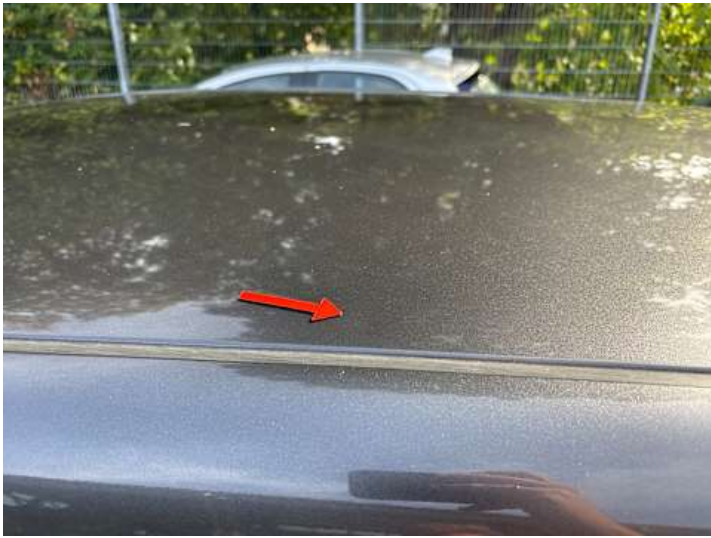
Dach (Delle)

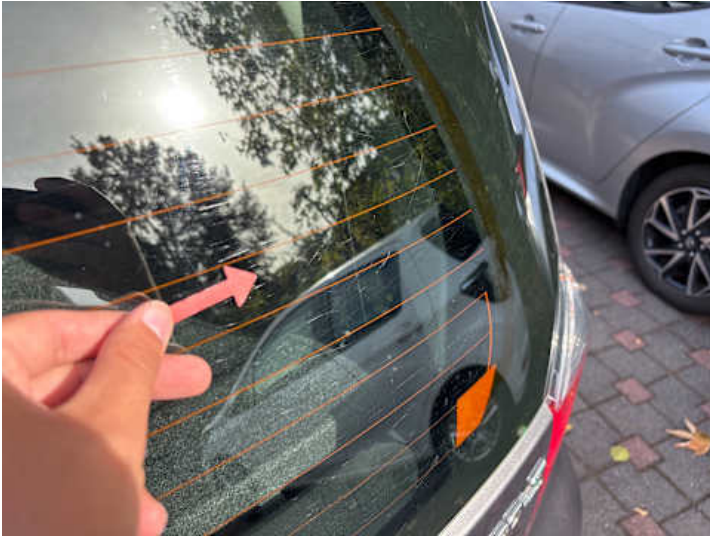
Rückscheibe (Kratzer)

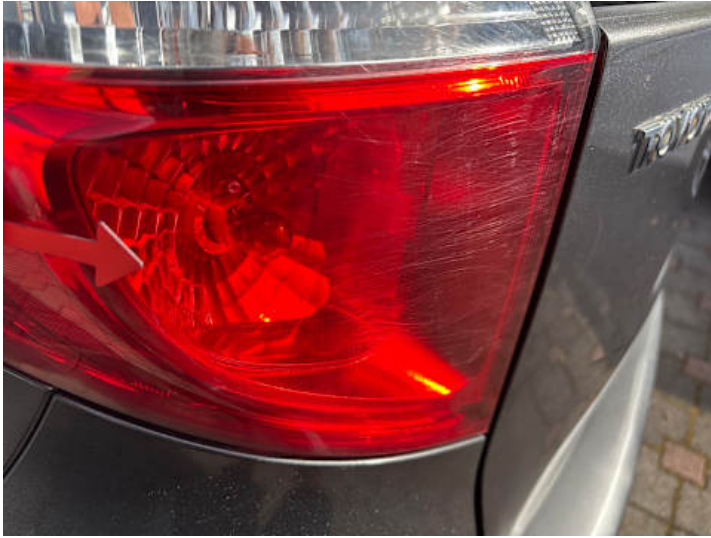
Rücklicht (links) (Kratzer)

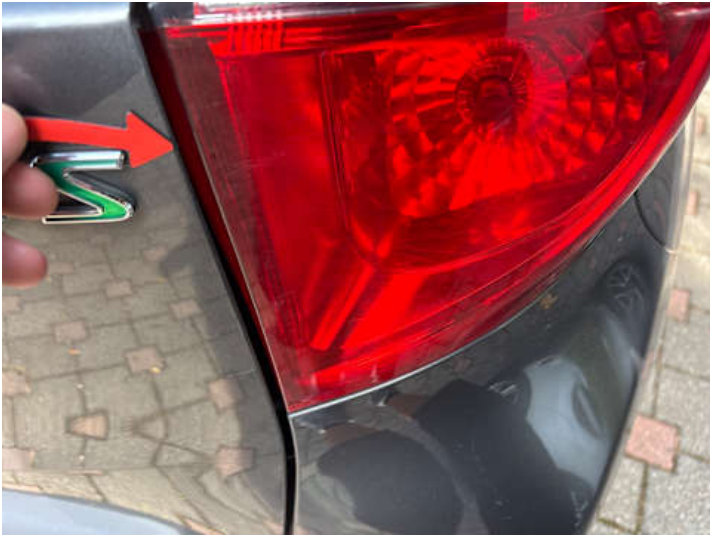
Rücklicht (rechts) (Kratzer)

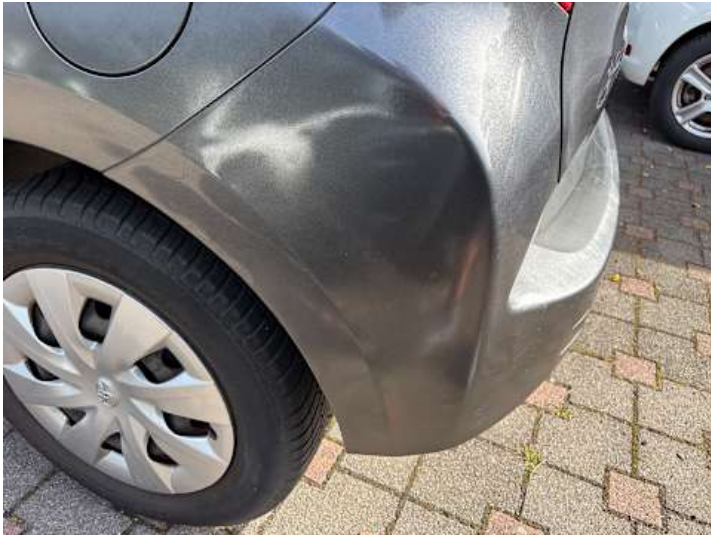
Stoßstange hinten (Kratzer, Verformung, Lackschaden, Ausgeblichen/Matt)

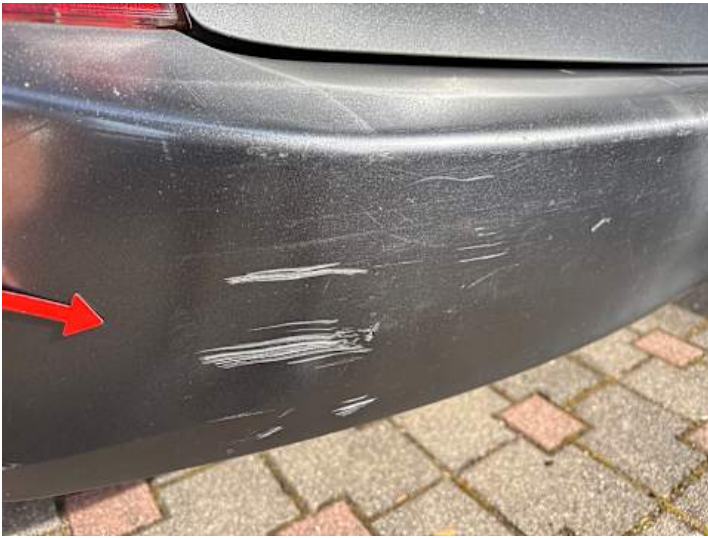
Stoßstange hinten (Kratzer, Verformung, Lackschaden, Ausgeblichen/Matt)

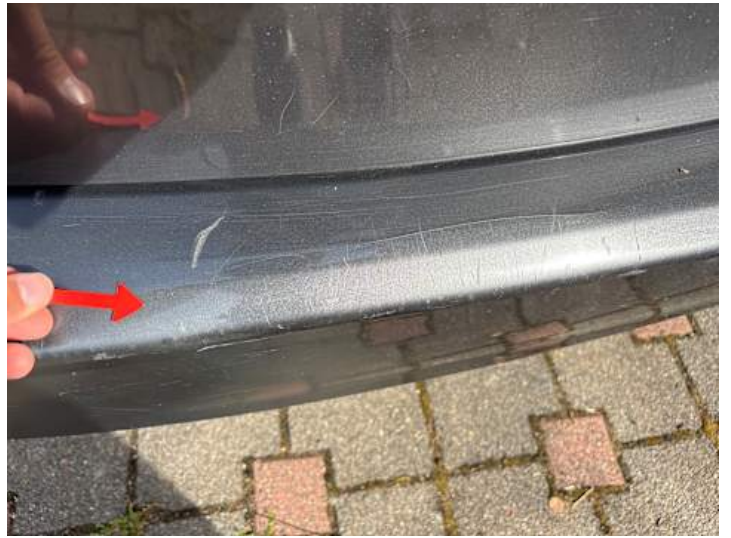
Stoßstange hinten (Kratzer, Verformung, Lackschaden, Ausgeblichen/Matt)

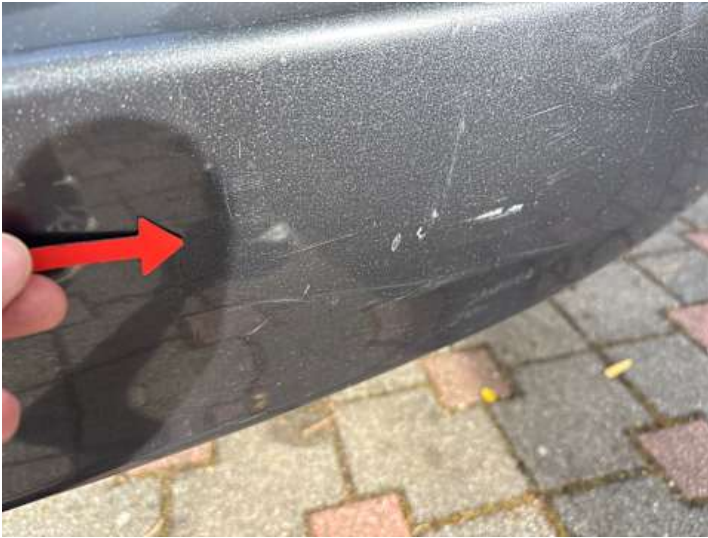
Stoßstange hinten (Kratzer, Verformung, Lackschaden, Ausgeblichen/Matt)

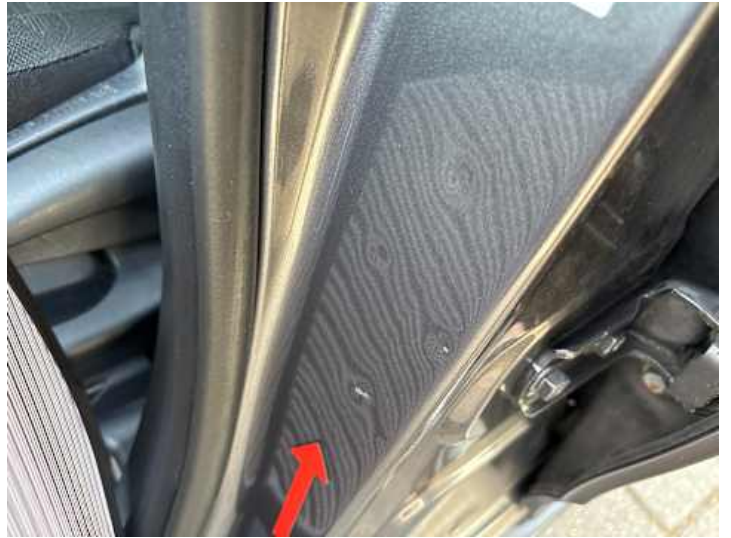
Schweller links (Kratzer, Delle)

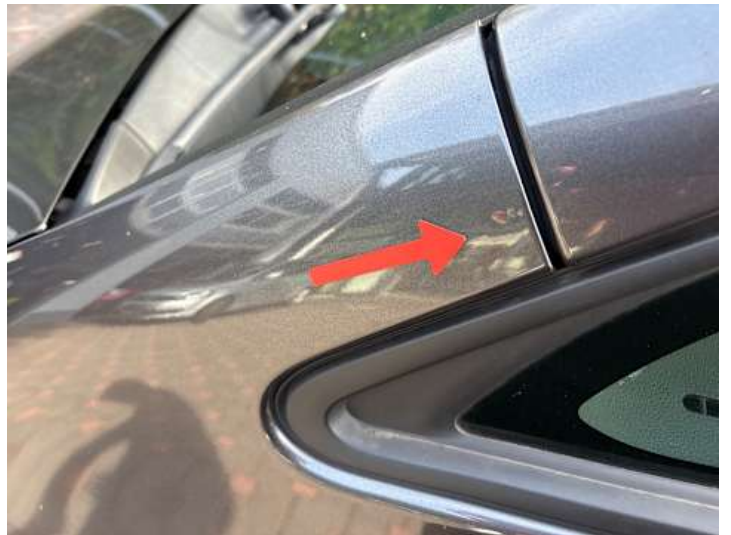
Kotflügel vorne links (Rost)

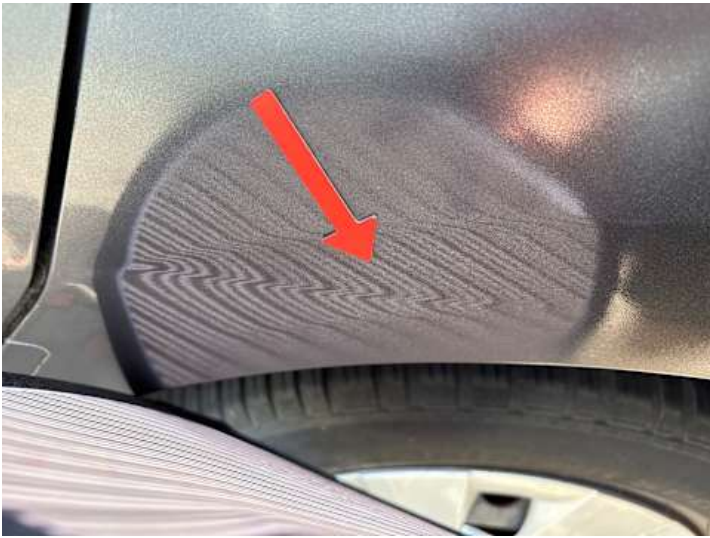
Seitenteil hinten links (Verformung)

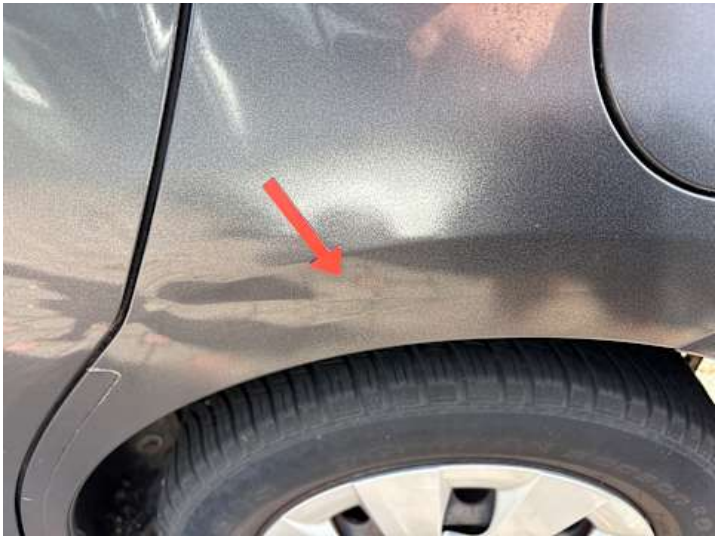
Seitenteil hinten links (Verformung)

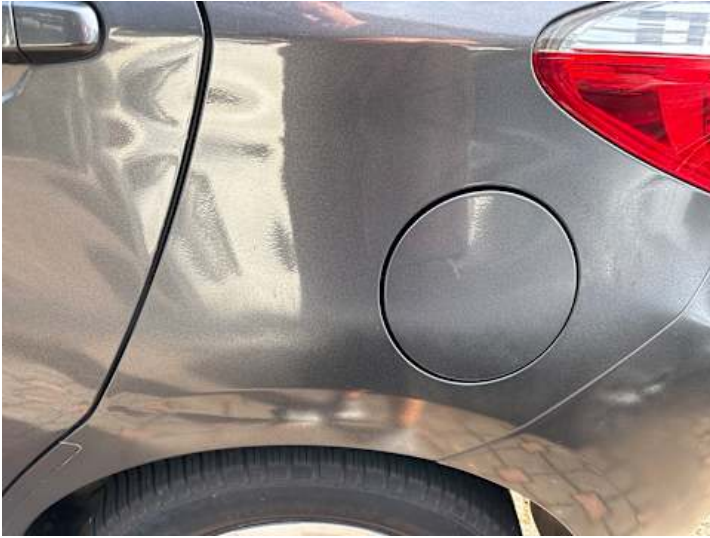
Seitenteil hinten links (Lackschaden, Ausgeblichen/Matt)

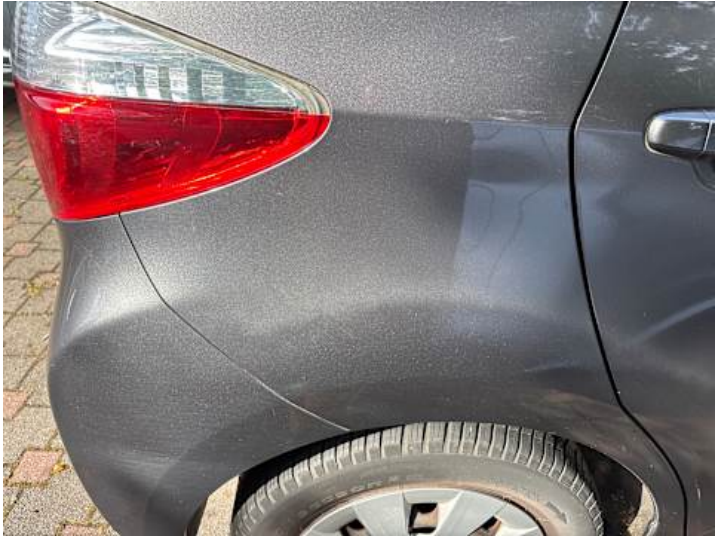
Seitenteil hinten rechts (Ausgeblichen/Matt, Lackschaden)

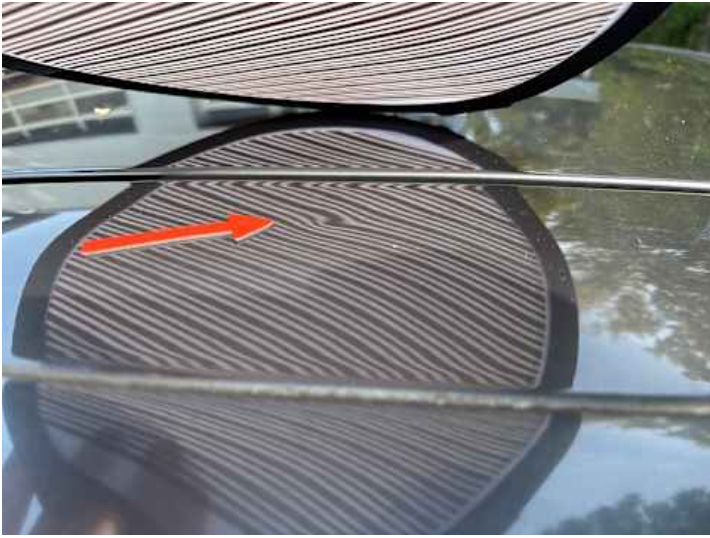
Heckklappe (Delle)

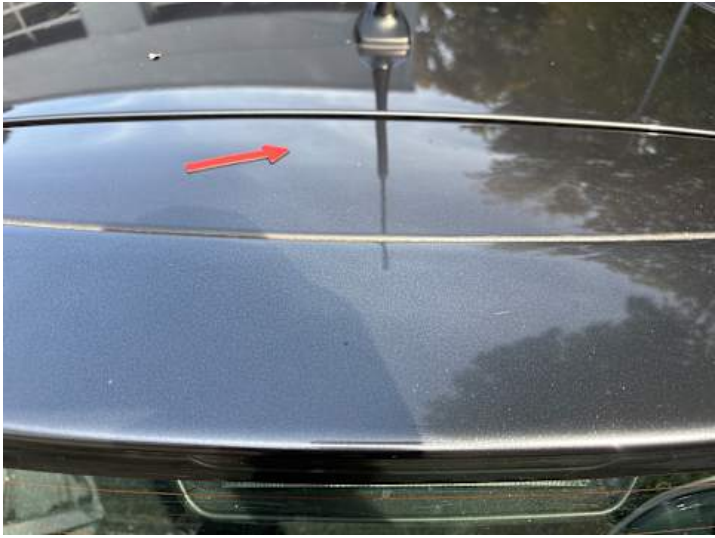
Heckklappe (Delle)

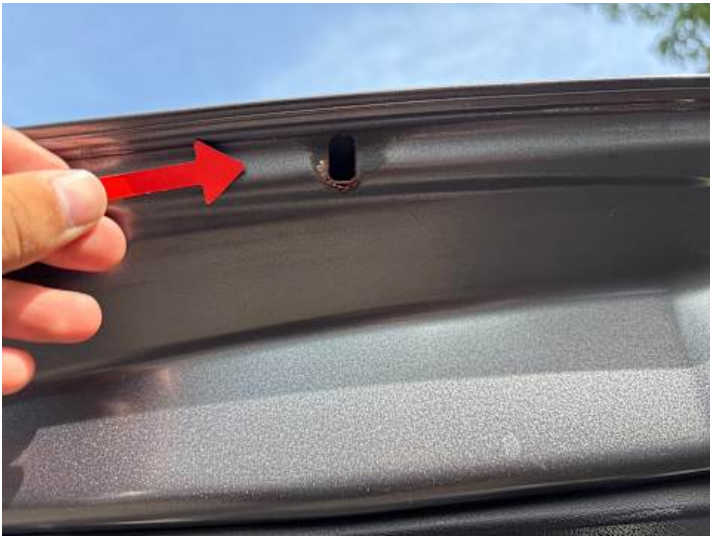
Heckklappe (Rost)

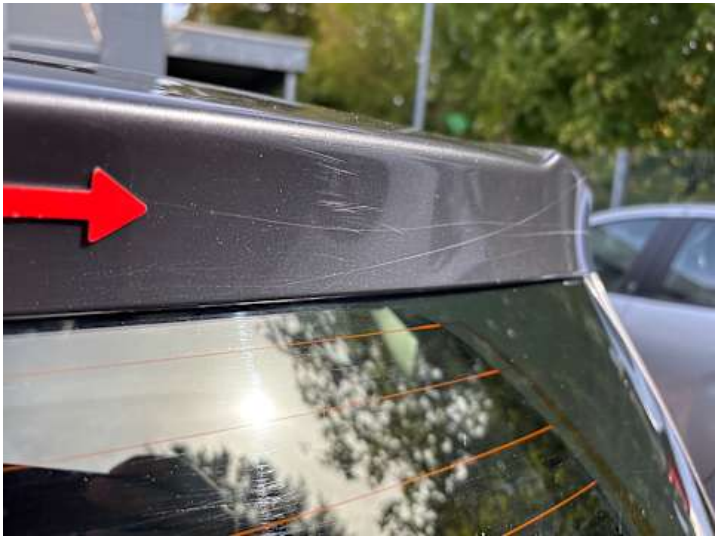
Heckklappe (Kratzer)

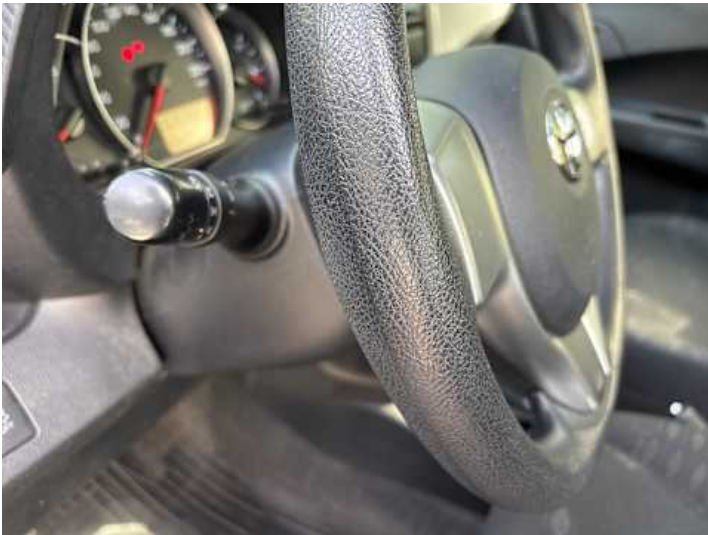
Innenraum (Verschmutzung, Verschleiß)

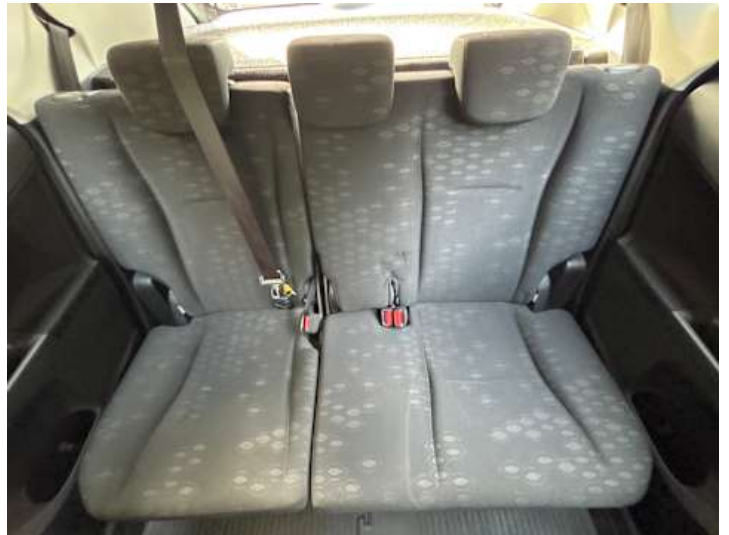
Innenraum (Verschmutzung, Verschleiß)

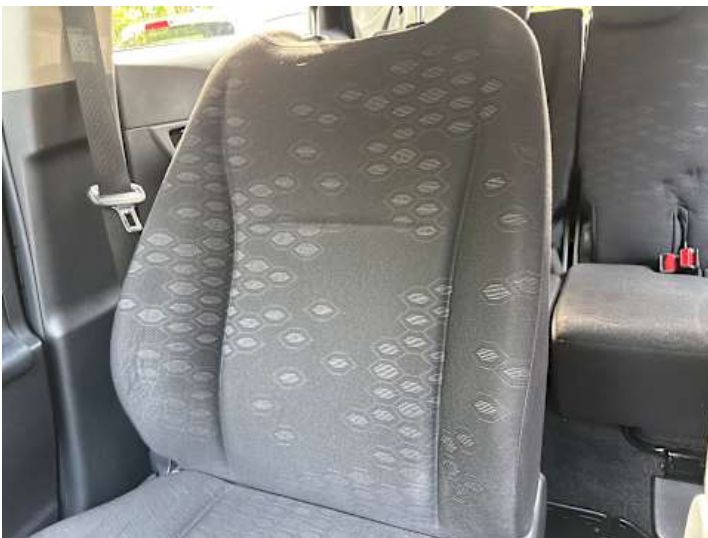
Innenraum (Verschmutzung, Verschleiß)

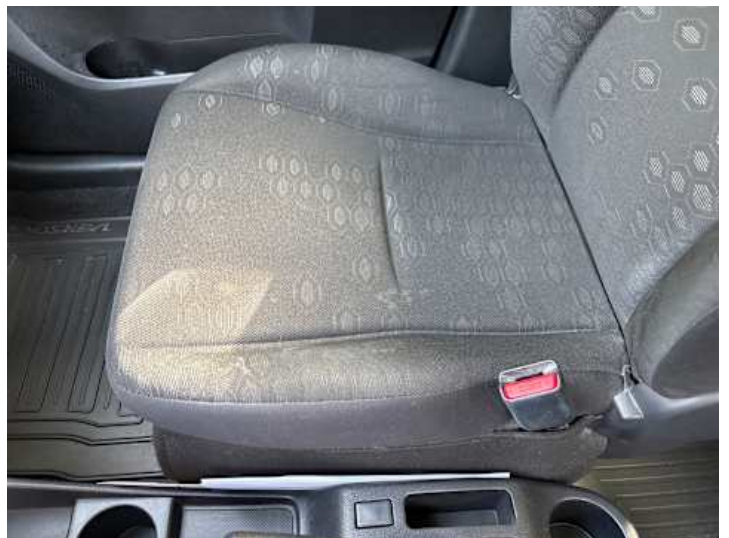
Innenraum (Verschmutzung, Verschleiß)

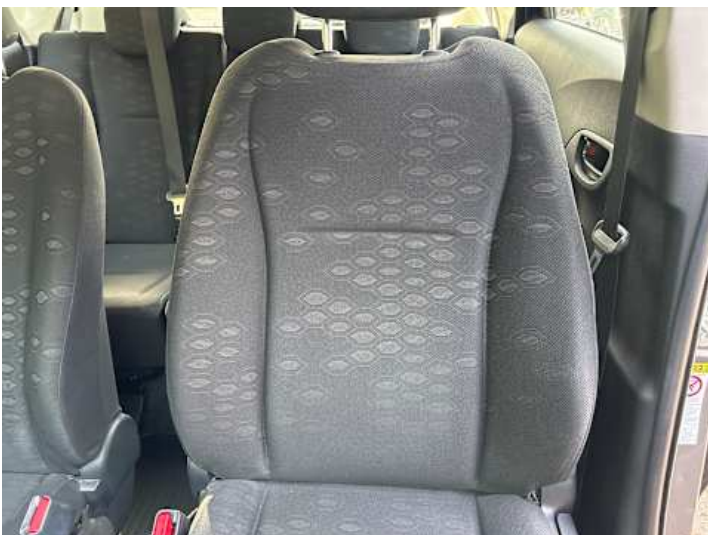
Innenraum (Verschmutzung, Verschleiß)

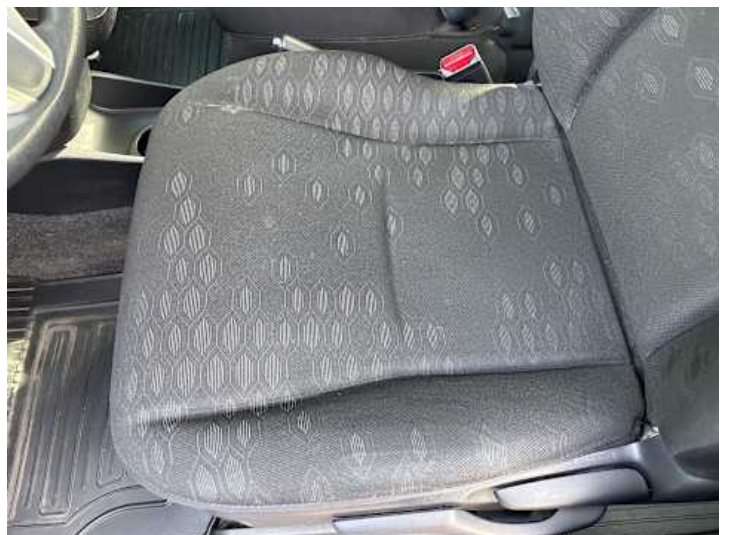
Innenraum (Verschmutzung, Verschleiß)

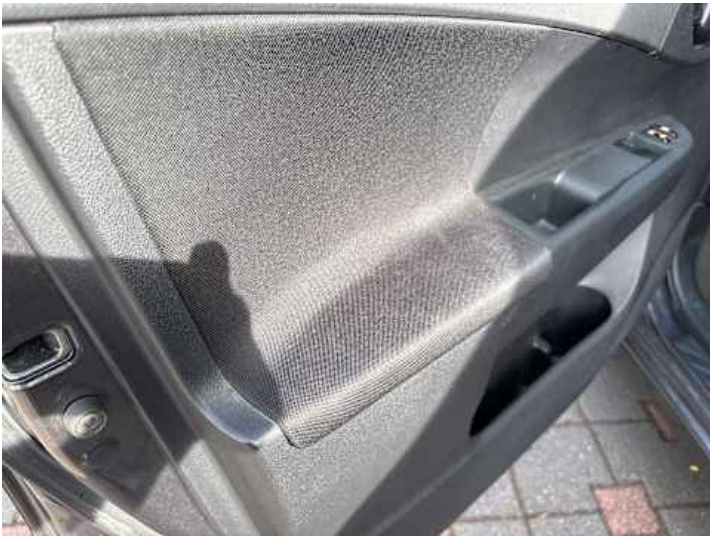
Innenraum (Verschmutzung, Verschleiß)
