## Ford Custom 310 L1 Tourneo Titanium

EZ 03/2019 | Van | Diesel | Schaltgetriebe | 106.567km  
Besteuerung: Regelbesteuert (Deutschland)  
Fahrzeugstandort: 78\*\*\*  
Fahrzeug aufgenommen am: 24.08.2026

# Hinweise zum Zustandsbericht

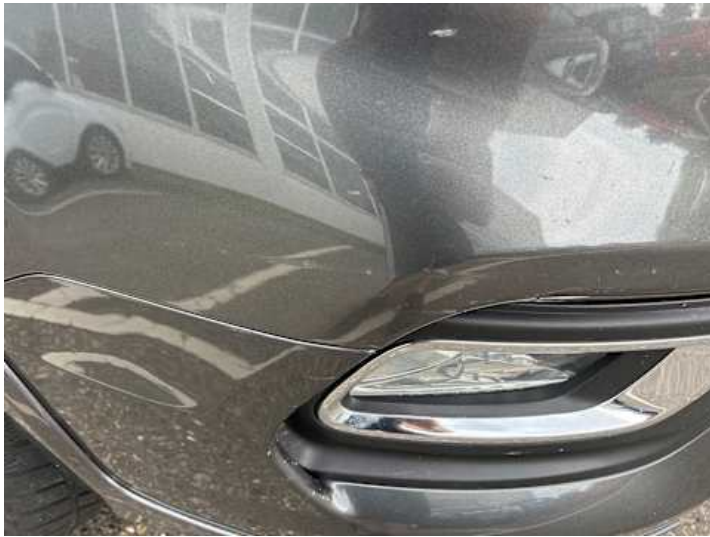
Stoßstange vorne (Kratzer)

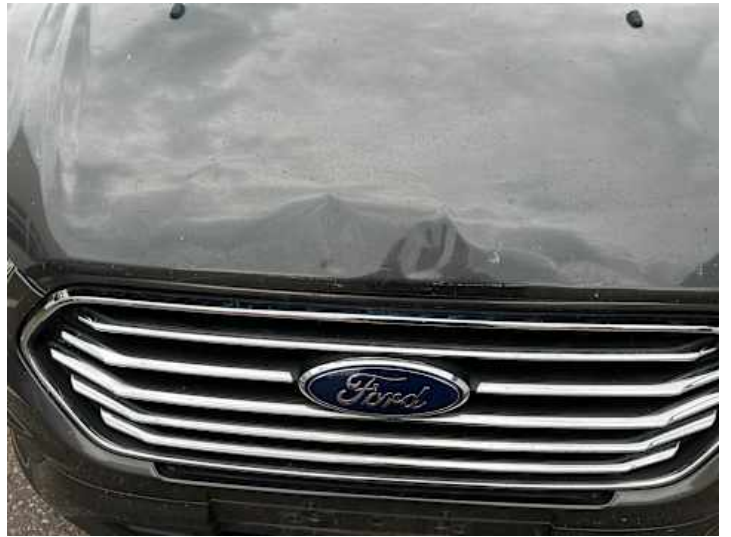
Motorhaube (Anderer Schaden): Motorhaube schließt nicht mehr

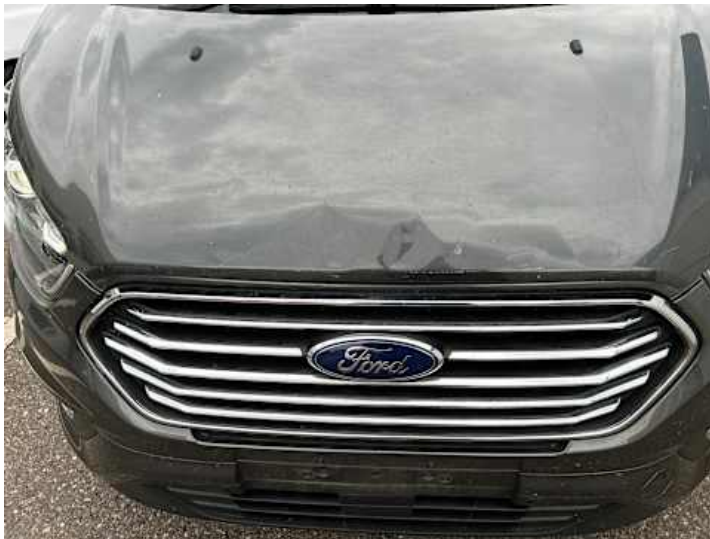
Motorhaube (Delle, Kratzer)

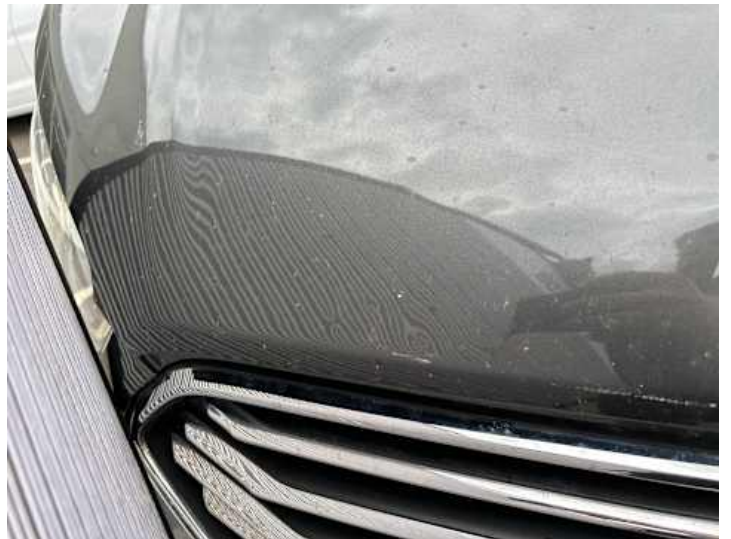
Motorhaube (Delle, Kratzer)

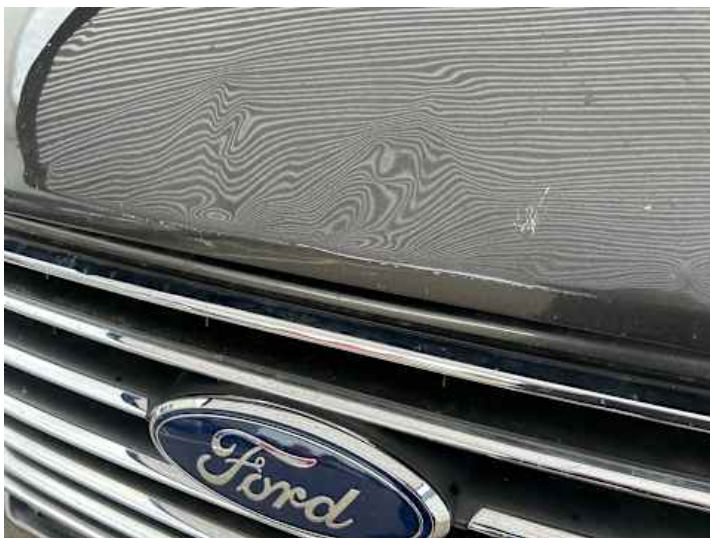
Motorhaube (Delle, Kratzer)

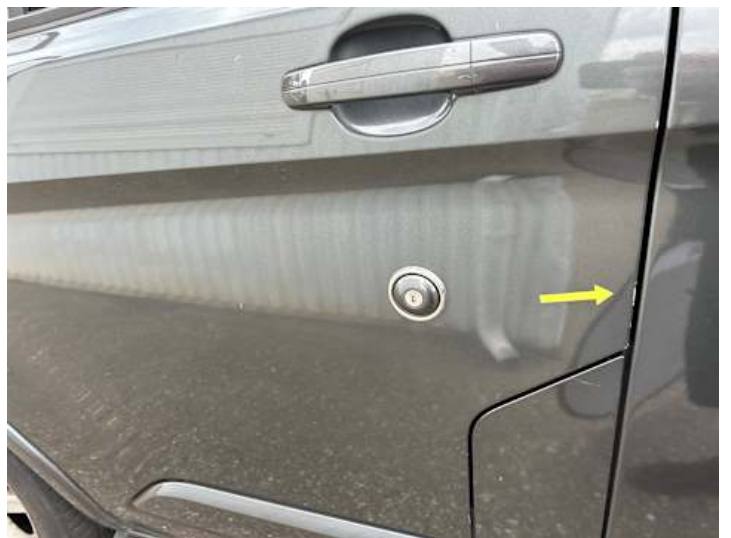
Fahrtür (Kratzer)

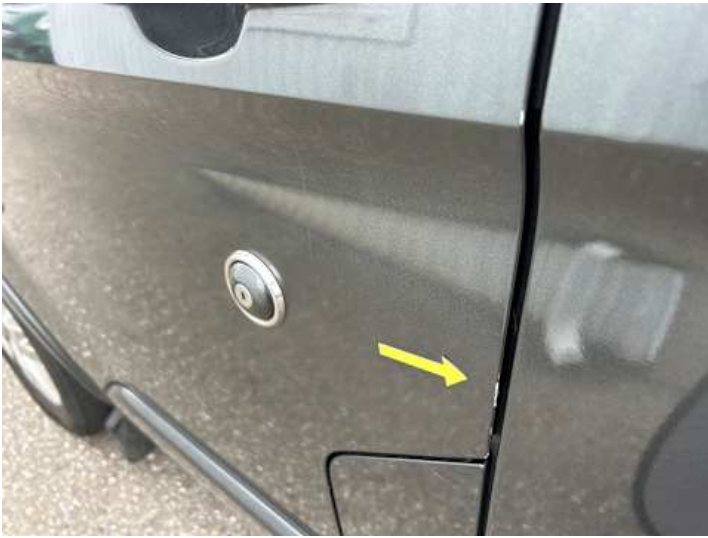
Fahrtür (Kratzer)

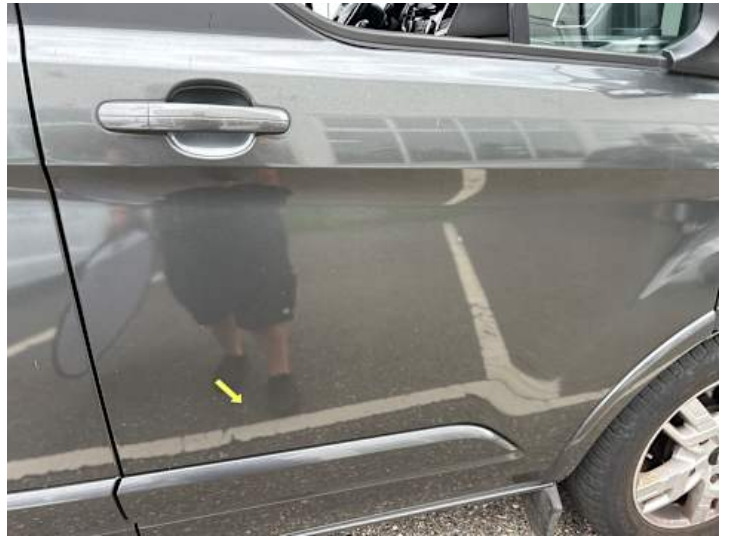
Beifahrtür (Delle)

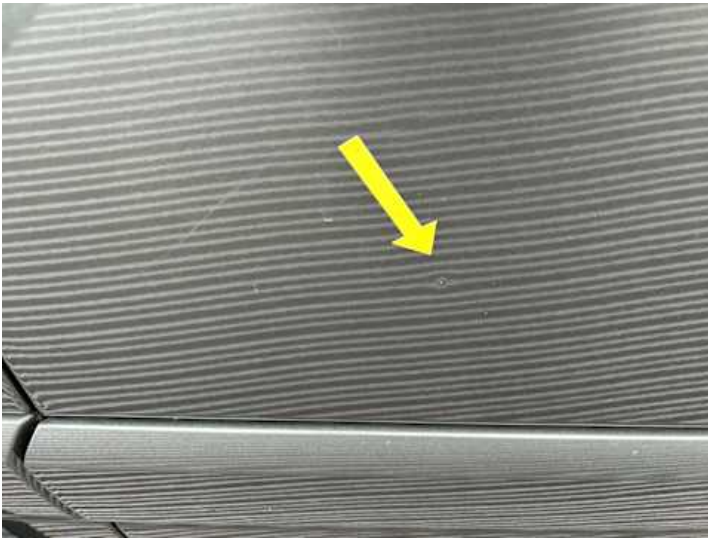
Beifahrtür (Delle)

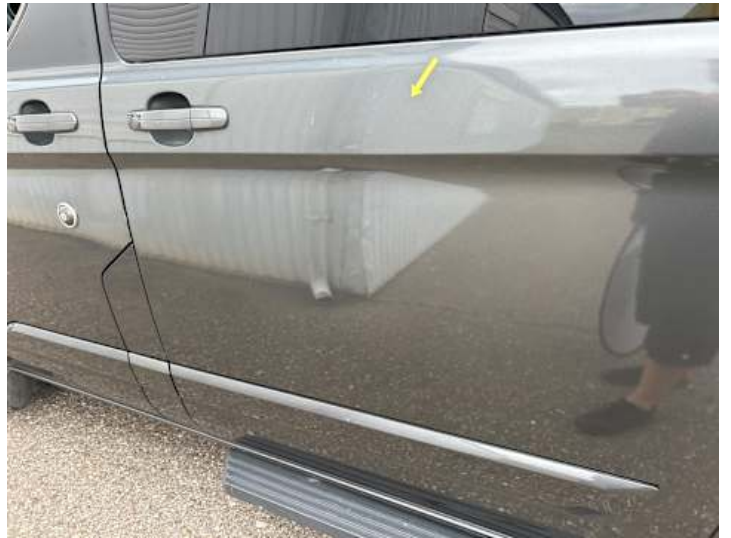
Türe hinten links (Kratzer)

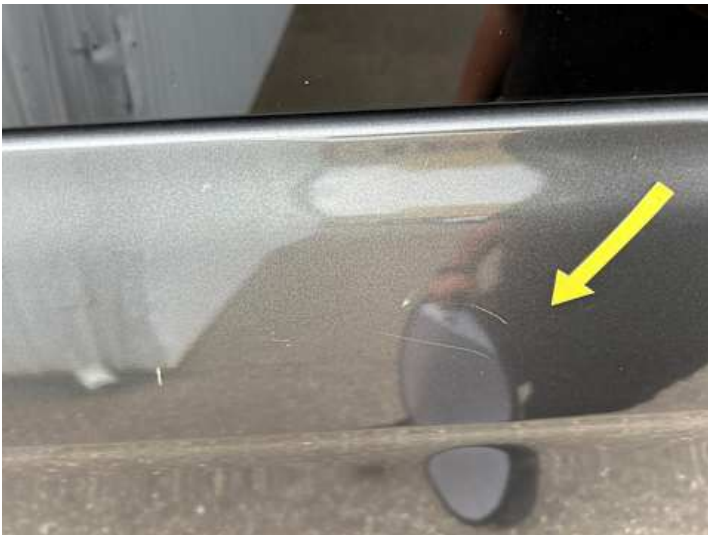
Türe hinten links (Kratzer)

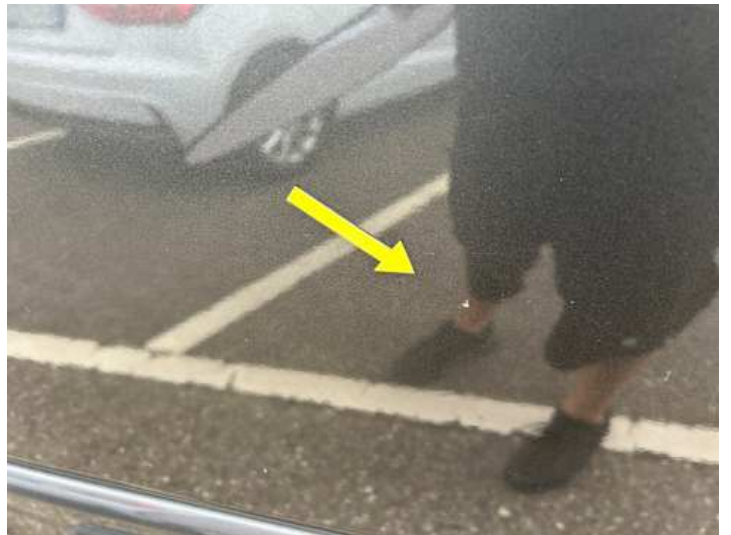
Türe hinten rechts (Kratzer)

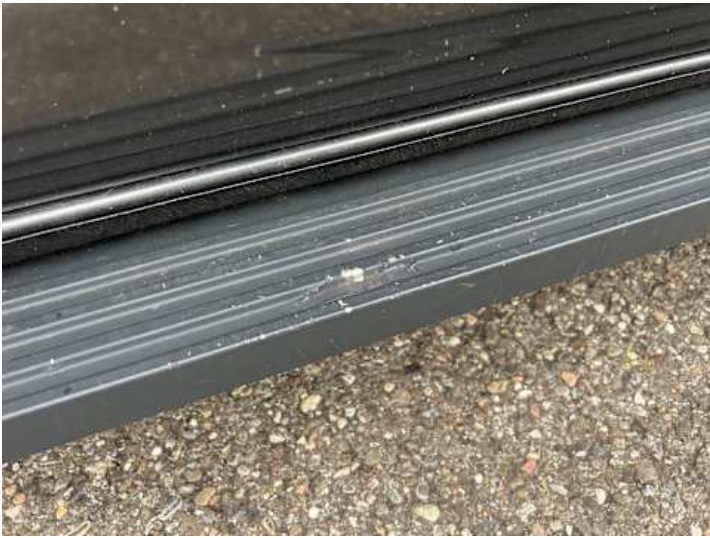
Türe hinten rechts (Ausgeblichen/Matt)

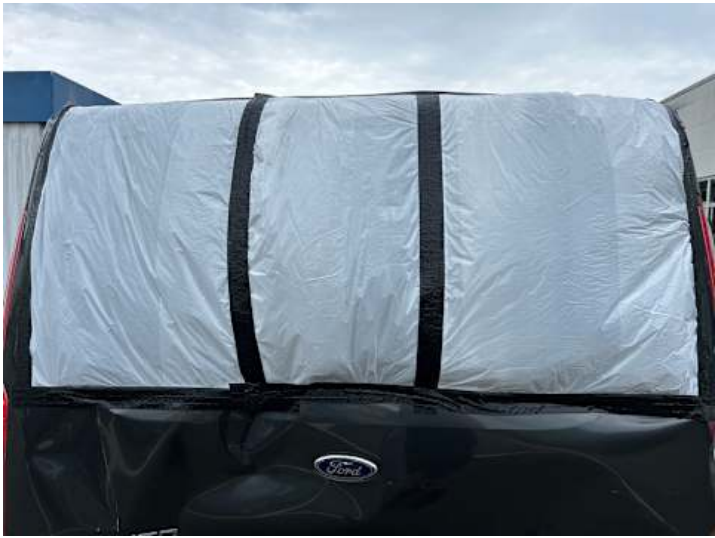
Rückscheibe (Riss/Bruch)

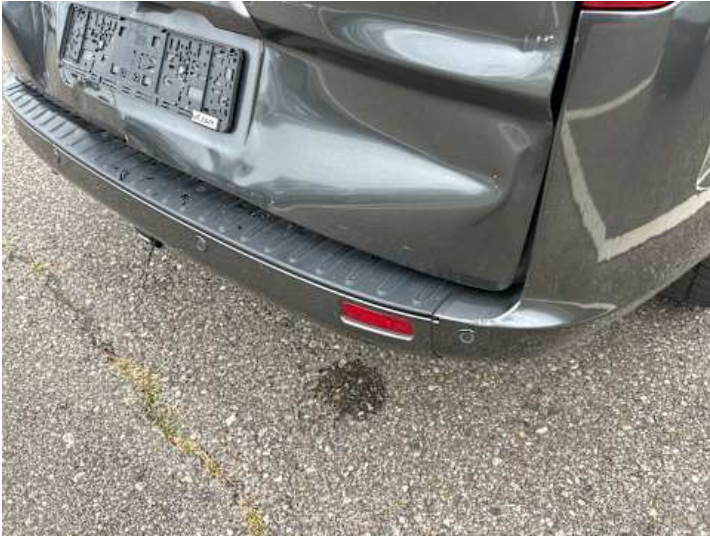
Stoßstange hinten (Kratzer, Delle)

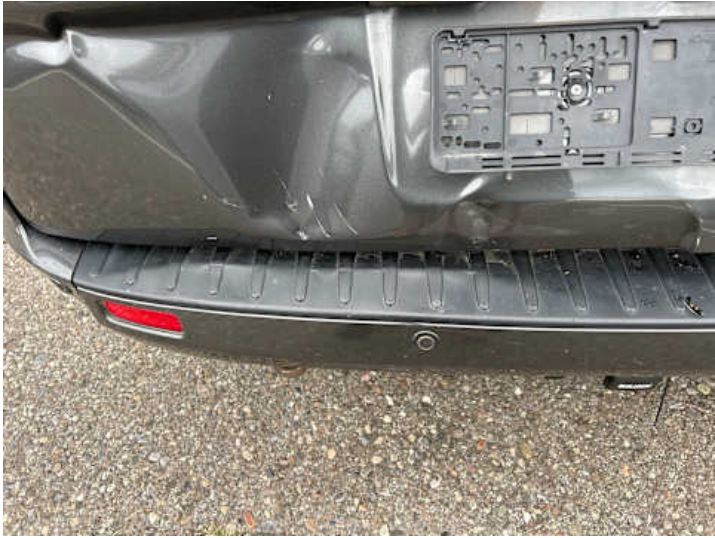
Stoßstange hinten (Kratzer, Delle)

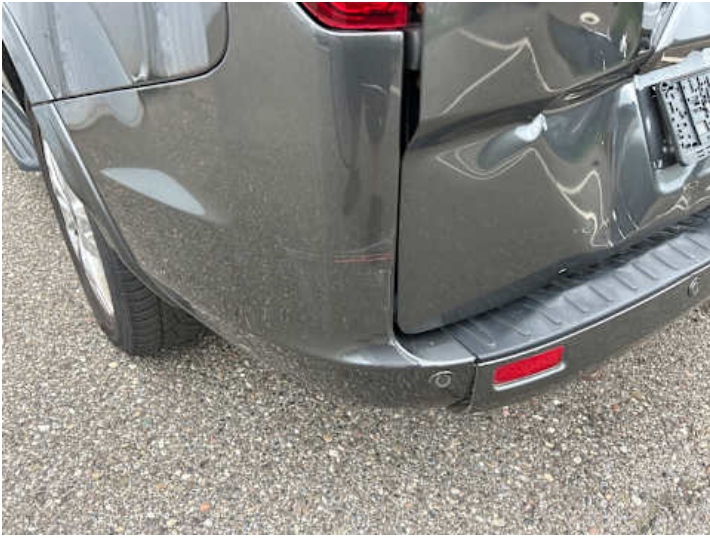
Stoßstange hinten (Kratzer, Delle)

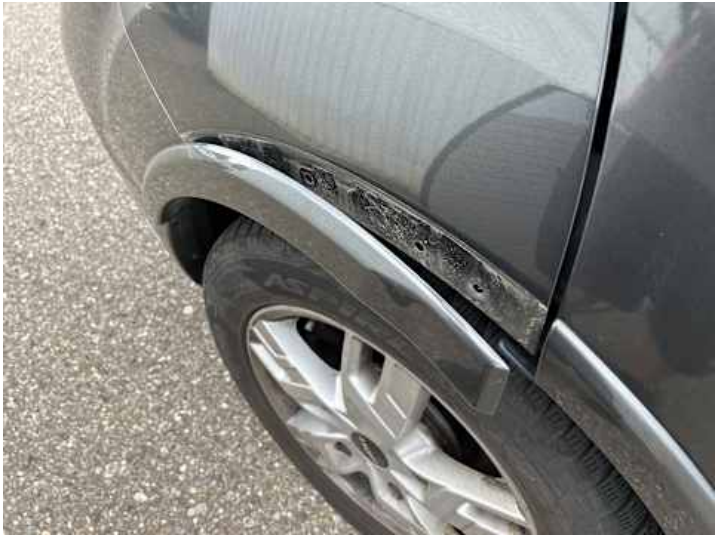
Kotflügel vorne links (Anderer Schaden): Abdeckung lose

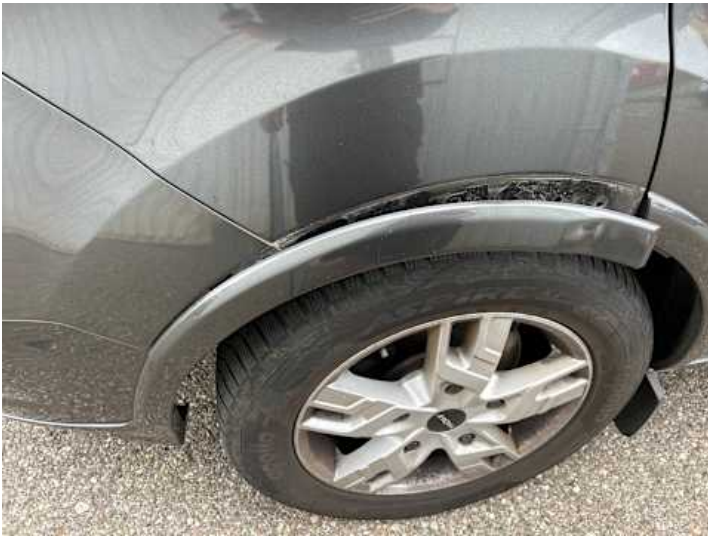
Kotflügel vorne links (Anderer Schaden): Abdeckung lose

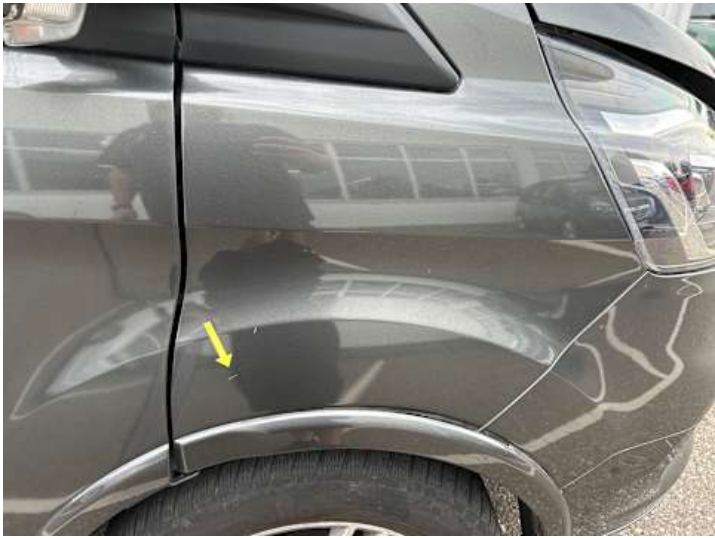
Kotflügel vorne rechts (Kratzer)

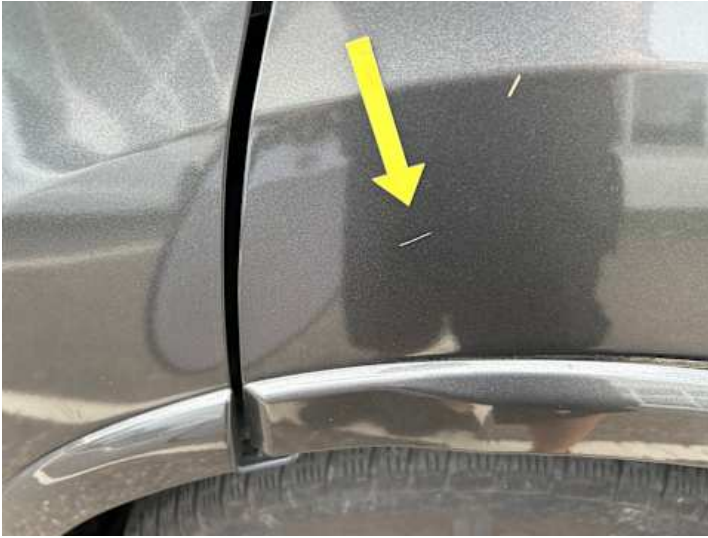
Kotflügel vorne rechts (Kratzer)

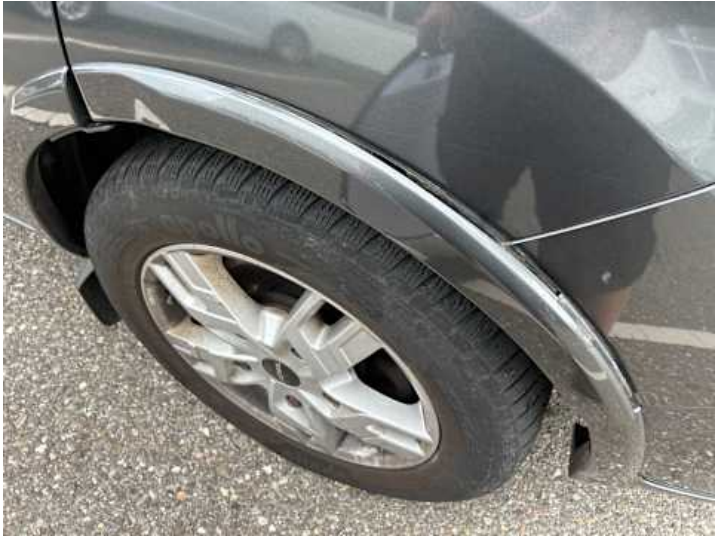
Kotflügel vorne rechts (Anderer Schaden): Abdeckung lose

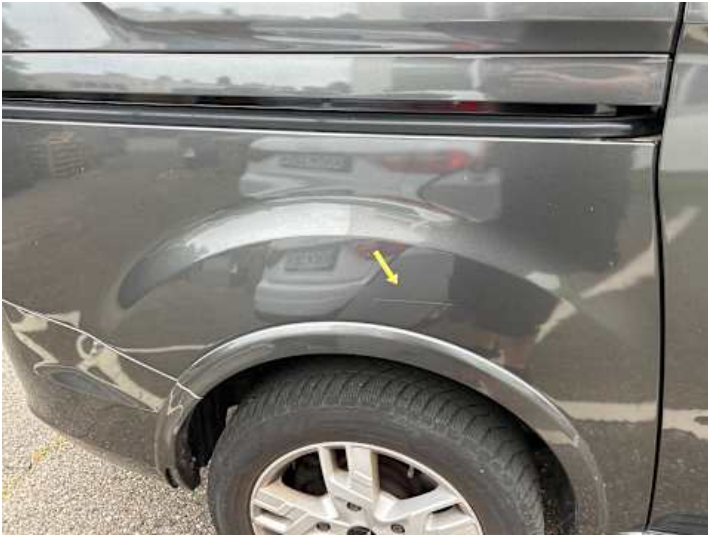
Seitenteil hinten rechts (Kratzer)

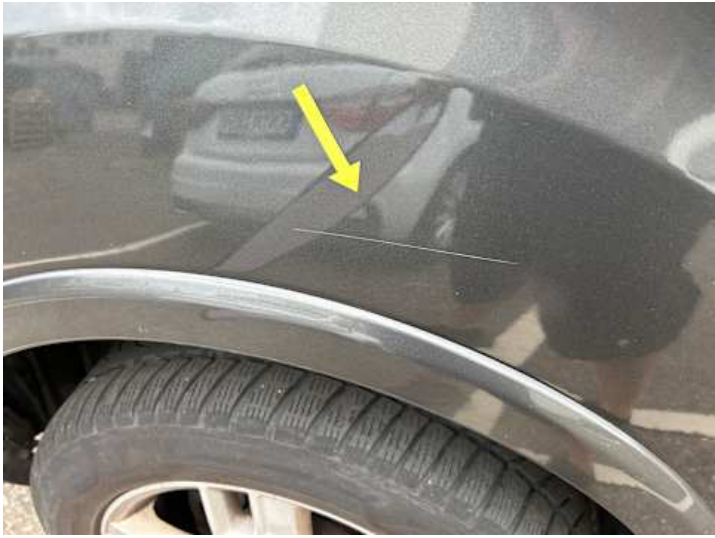
Seitenteil hinten rechts (Kratzer)

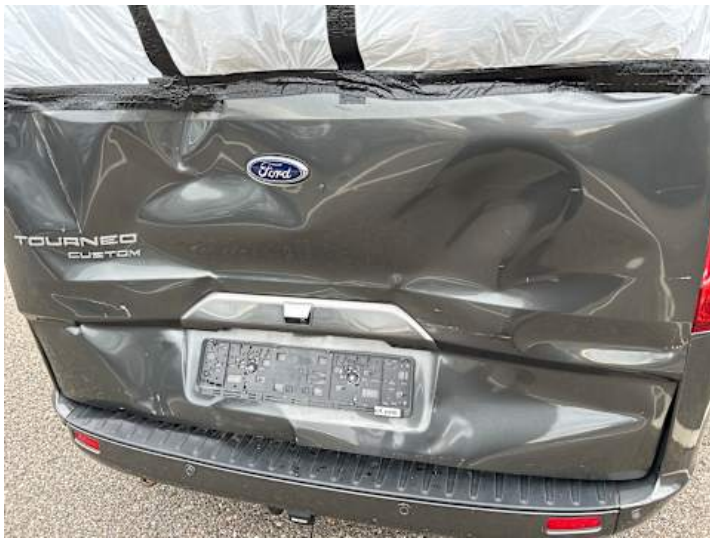
Heckklappe (Delle, Kratzer)

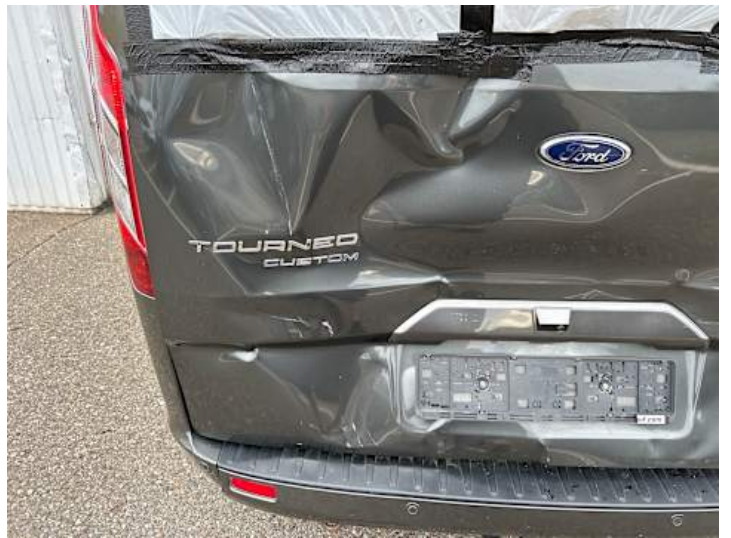
Heckklappe (Delle, Kratzer)

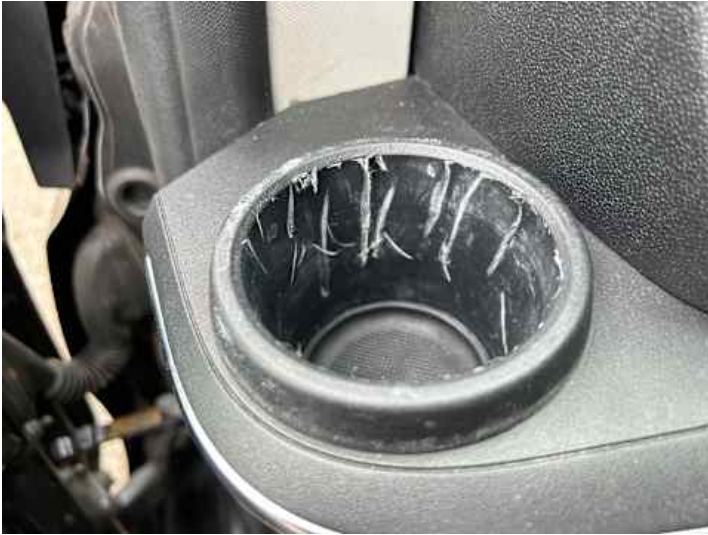
Innenraum (Kratzer)

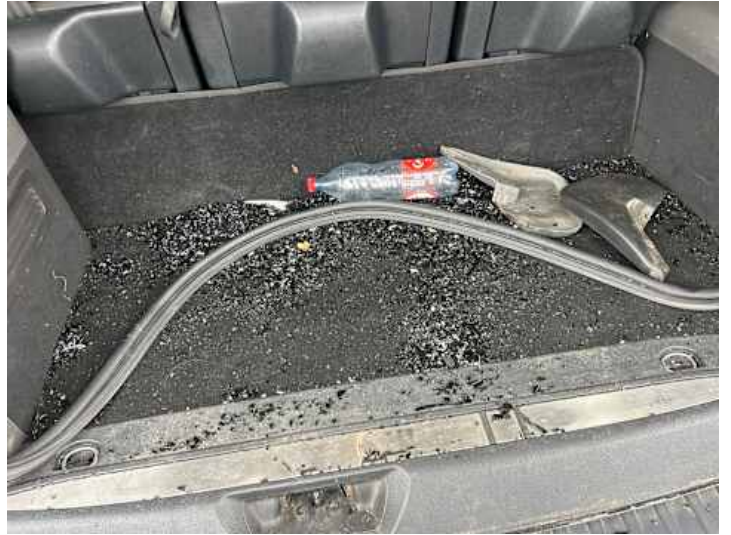
Innenraum (Anderer Schaden): Glasscherben
