### Opel Astra H Lim. Elegance

EZ 10/2004 | Limousine | Diesel | Schaltgetriebe | 171.914km  
Besteuerung: Differenzbesteuert (§24 UStG)  
Fahrzeugstandort: 68\*\*\*  
Fahrzeug aufgenommen am: 31.07.2026

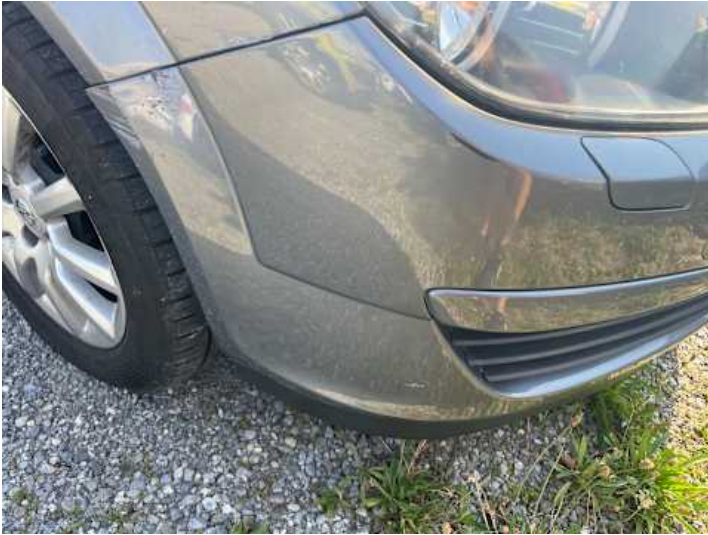
Stoßstange vorne (Lackschaden)

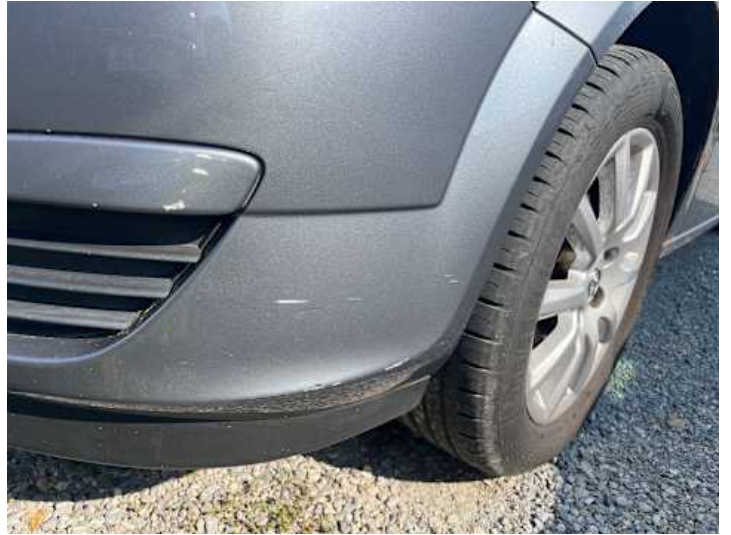
Stoßstange vorne (Lackschaden)

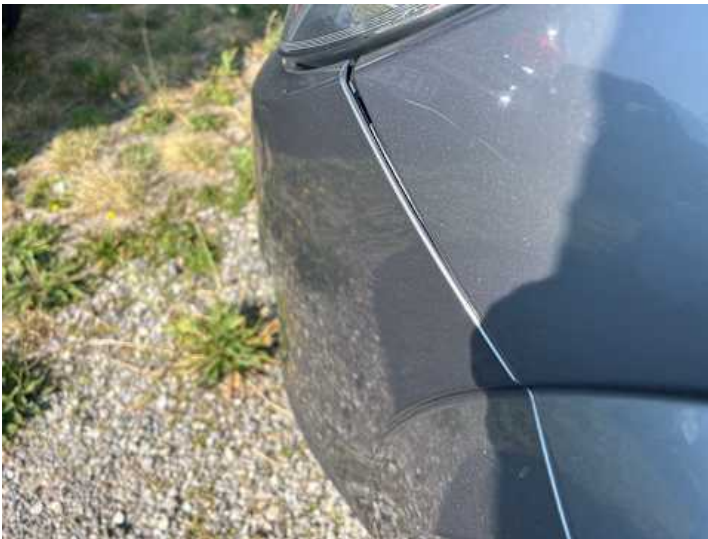
Stoßstange vorne (Spaltmaße ungenau)

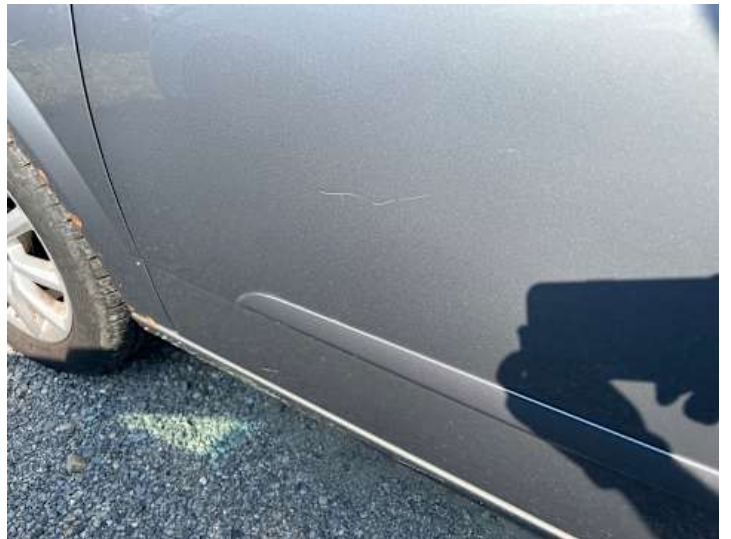
Fahrtür (Rost, Lackschaden)

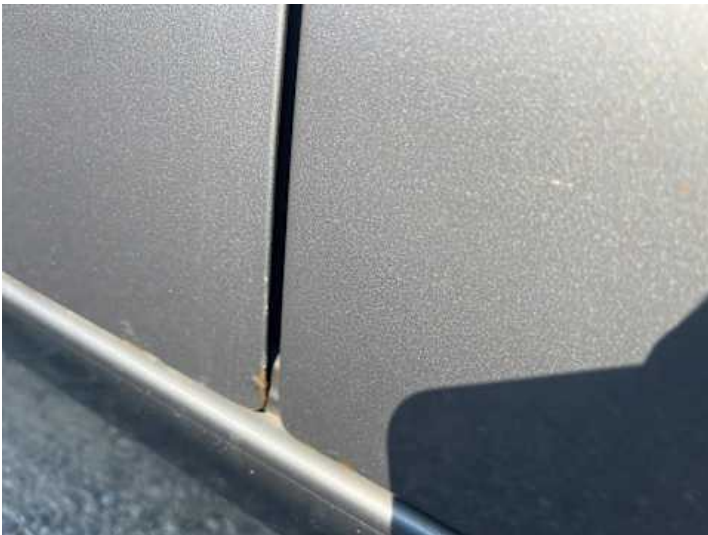
Fahrtür (Rost, Lackschaden)

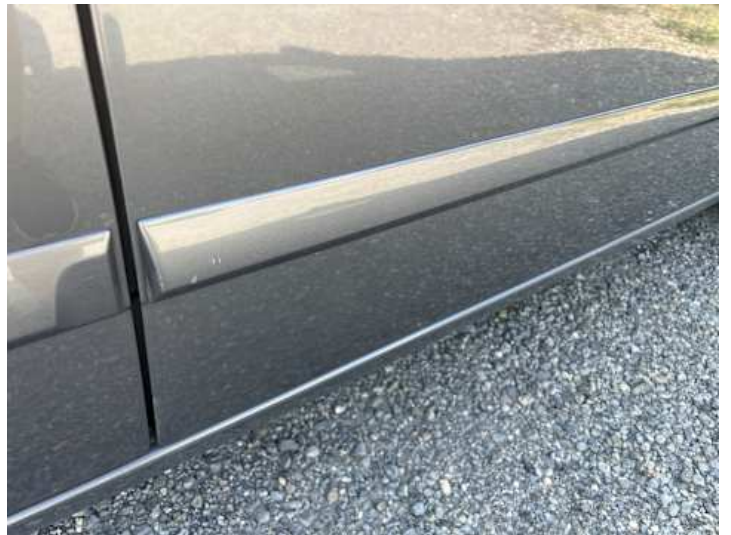
Beifahrtür (Lackschaden)

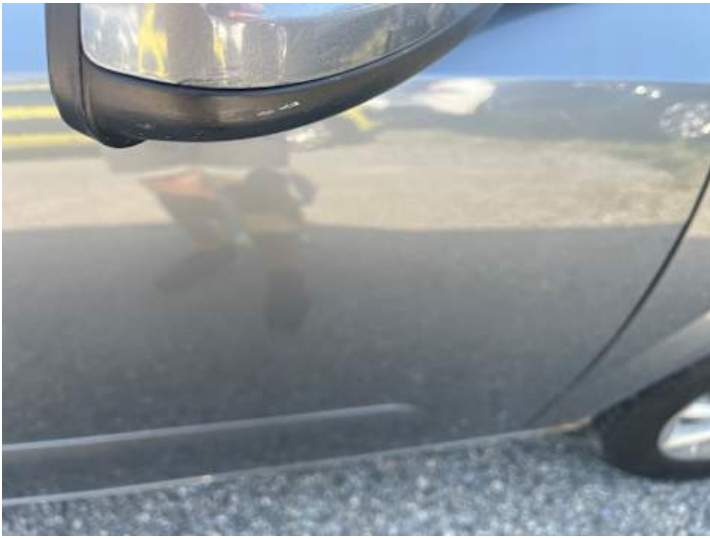
Beifahrertür (Lackschaden)

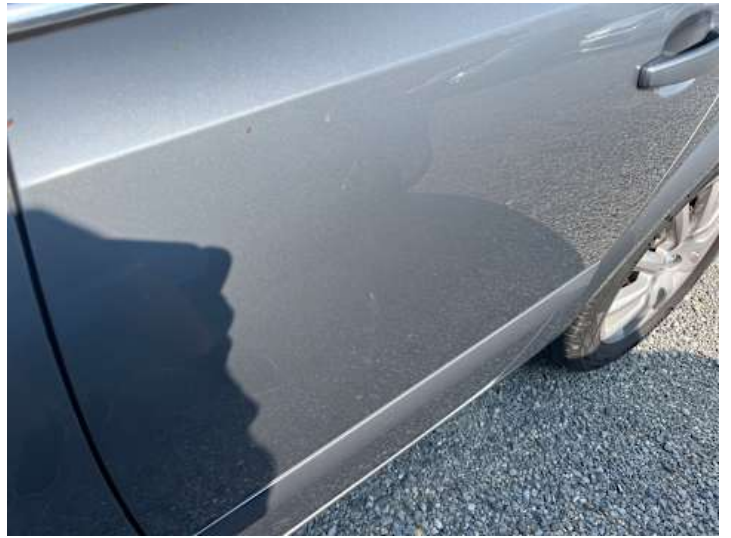
Türe hinten links (Lackschaden, Kratzer)

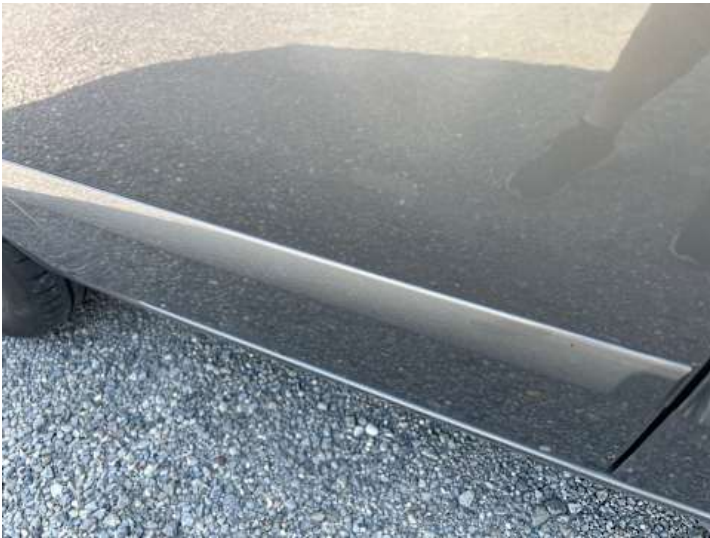
Türe hinten rechts (Lackschaden)

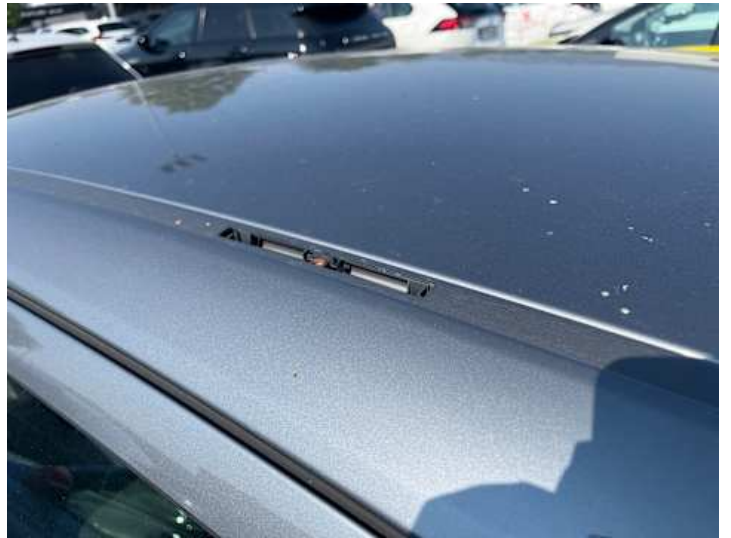
Dach (Anderer Schaden): Fehlteil

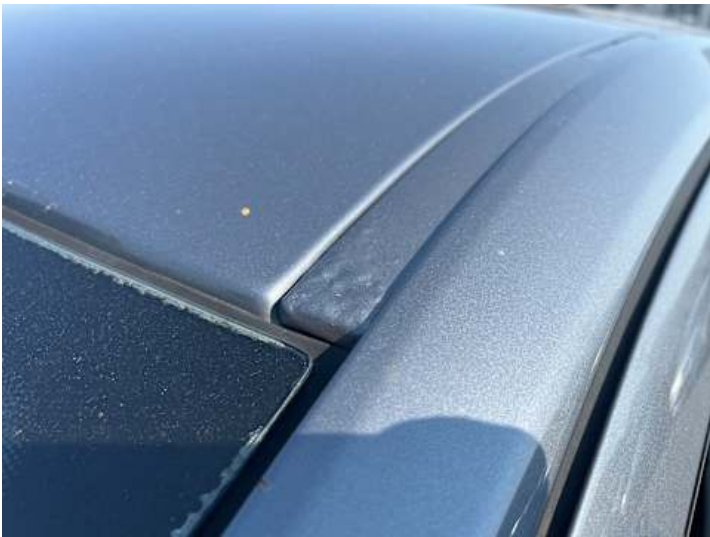
Dach (Lackschaden)

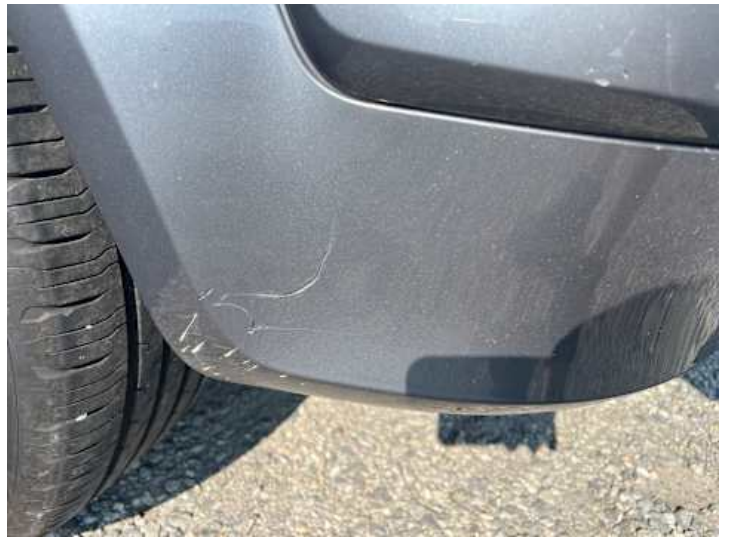
Stoßstange hinten (Lackschaden)

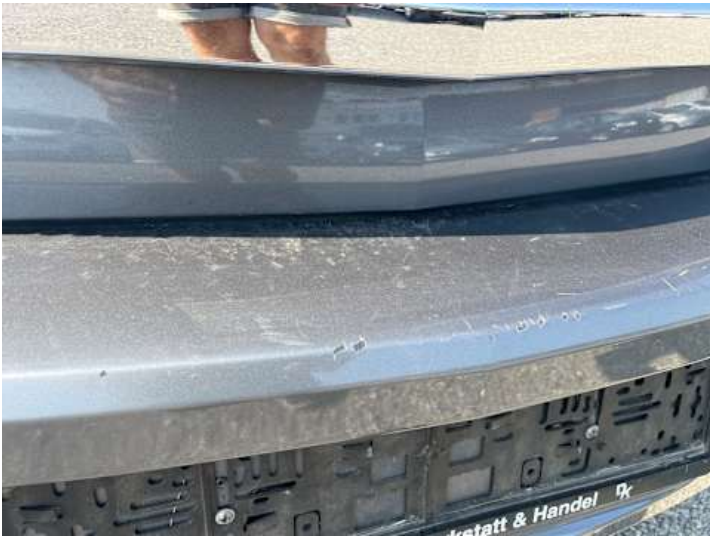
Stoßstange hinten (Lackschaden)

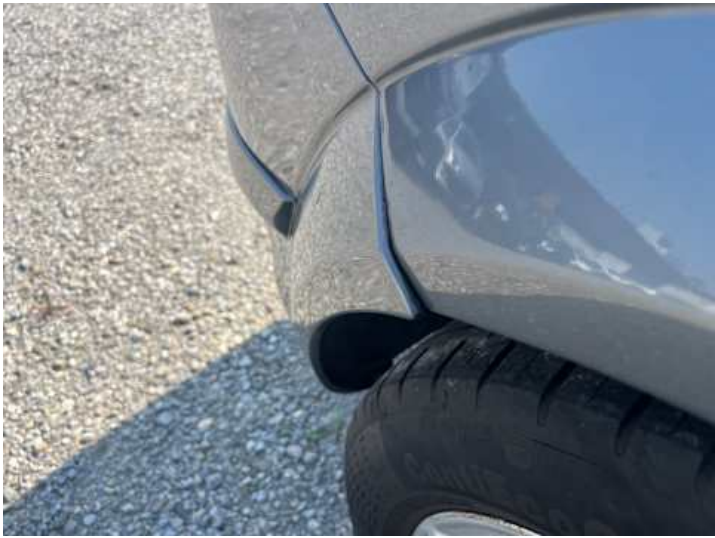
Stoßstange hinten (Spaltmaße ungenau)

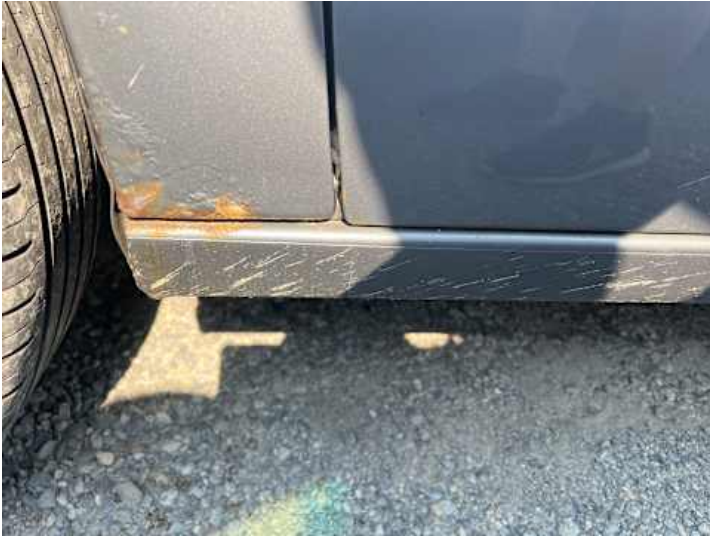
Schweller links (Rost)

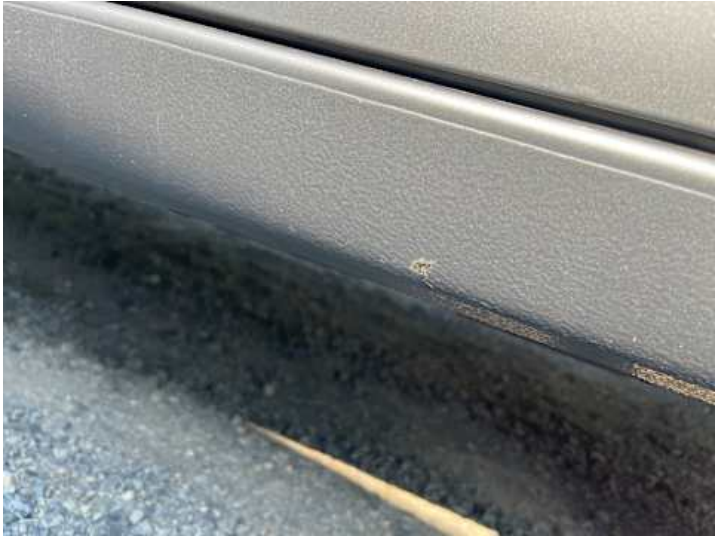
Schweller links (Rost)

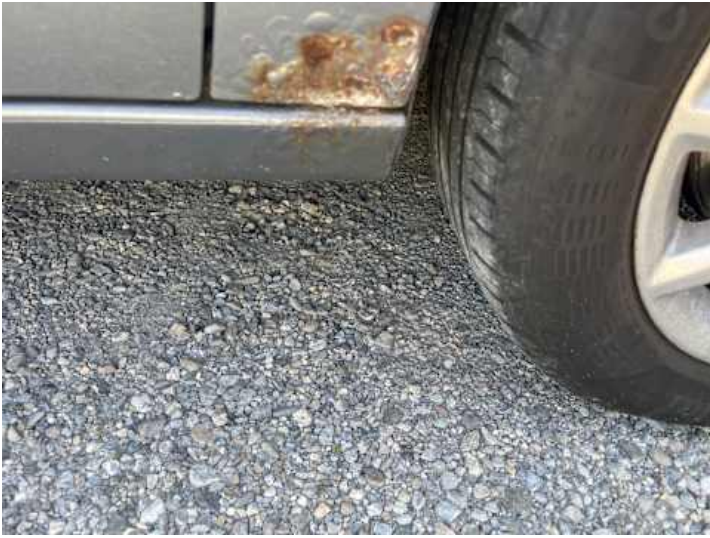
Schweller rechts (Rost)

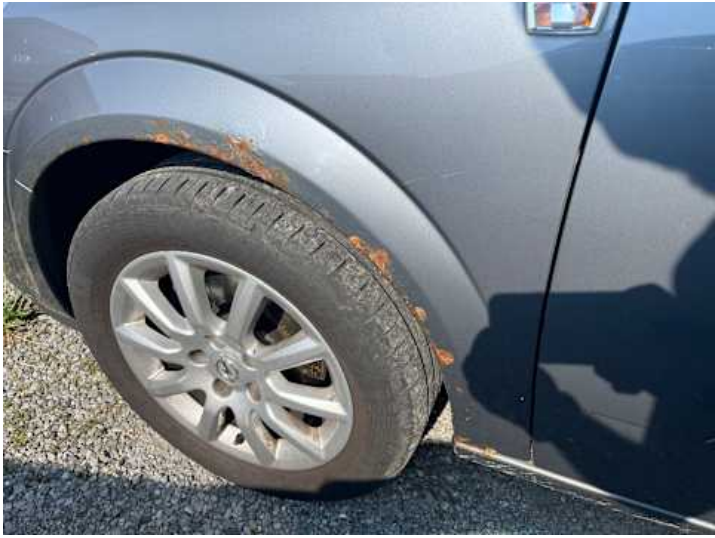
Kotflügel vorne links (Rost, Lackschaden)

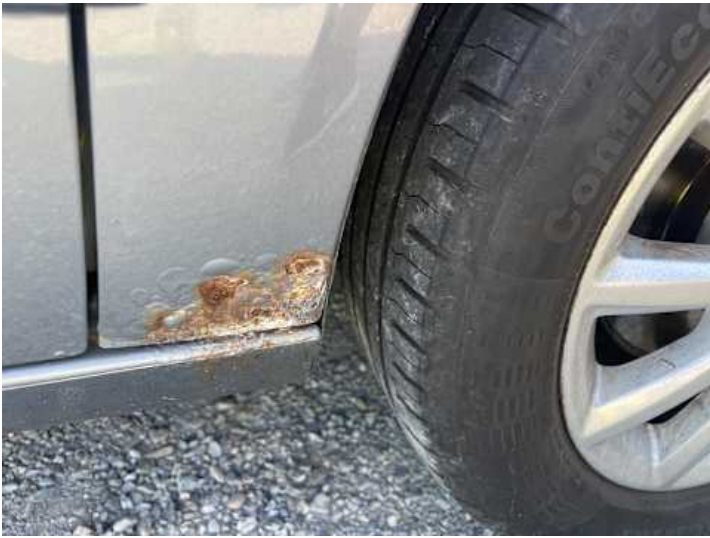
Kotflügel vorne rechts (Lackschaden, Rost)

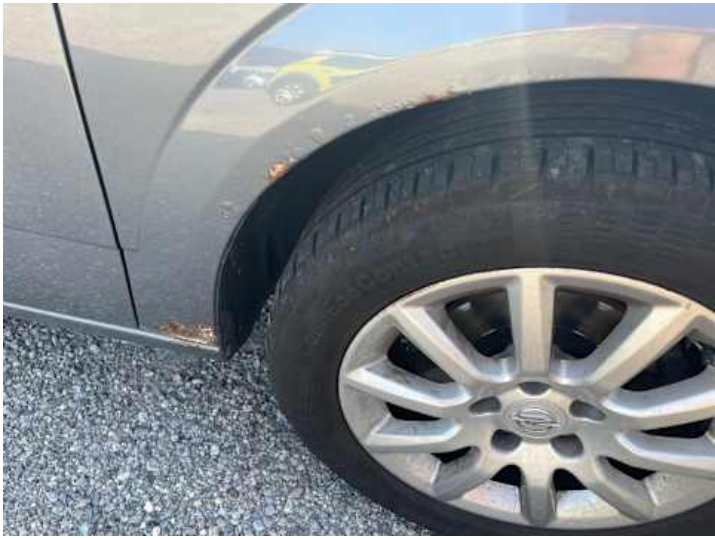
Kotflügel vorne rechts (Lackschaden, Rost)

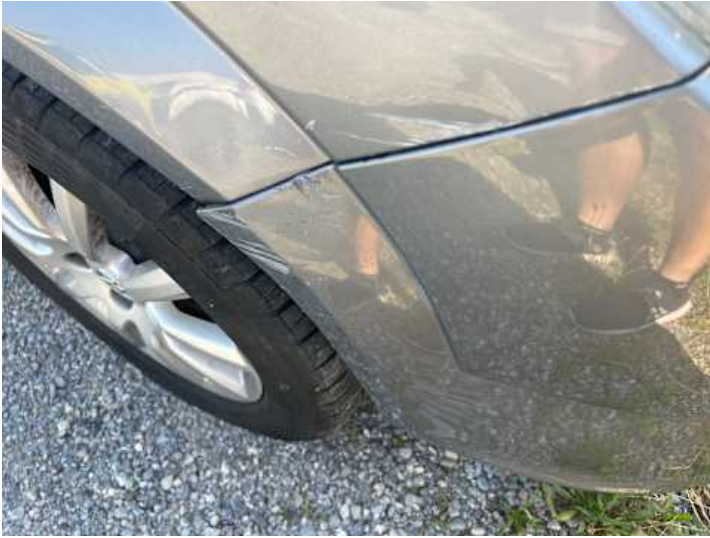
Kotflügel vorne rechts (Lackschaden, Rost)

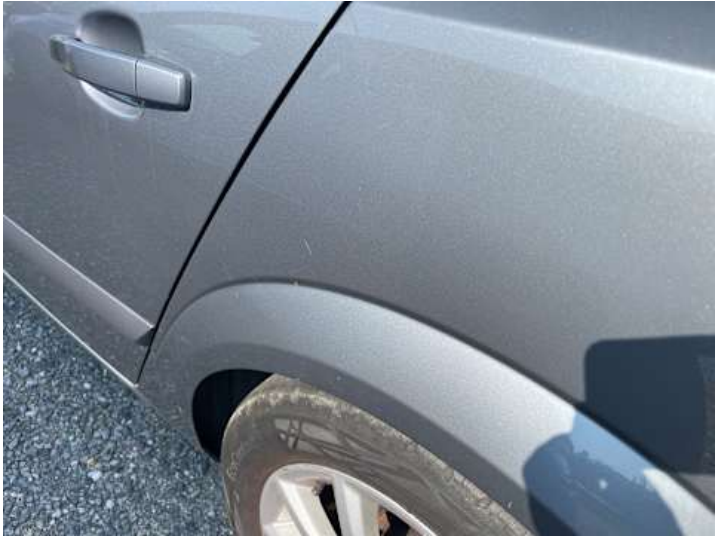
Seitenteil hinten links (Lackschaden)

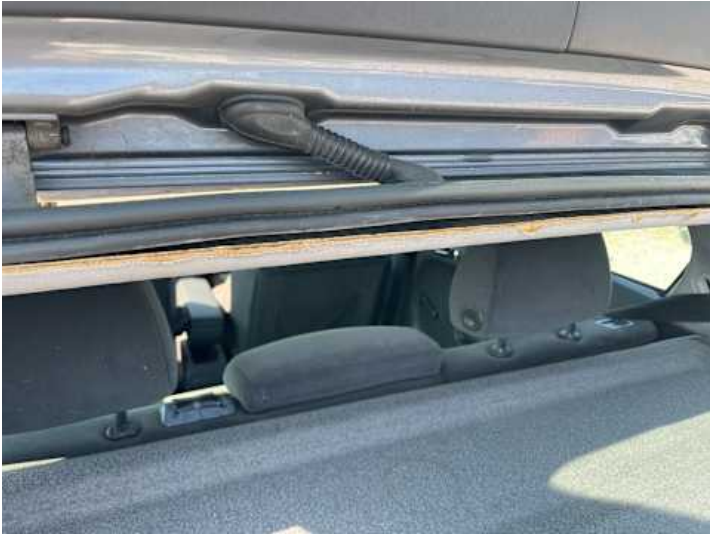
Innenraum (Anderer Schaden): Dachhimmel defekt
