## Volkswagen Caddy Basis

EZ 07/2022 | Van | Diesel | Schaltgetriebe | 179.666km  
Besteuerung: Regelbesteuert (Deutschland)  
Fahrzeugstandort: 98\*\*\*  
Fahrzeug aufgenommen am: 05.08.2026

# Hinweise zum Zustandsbericht

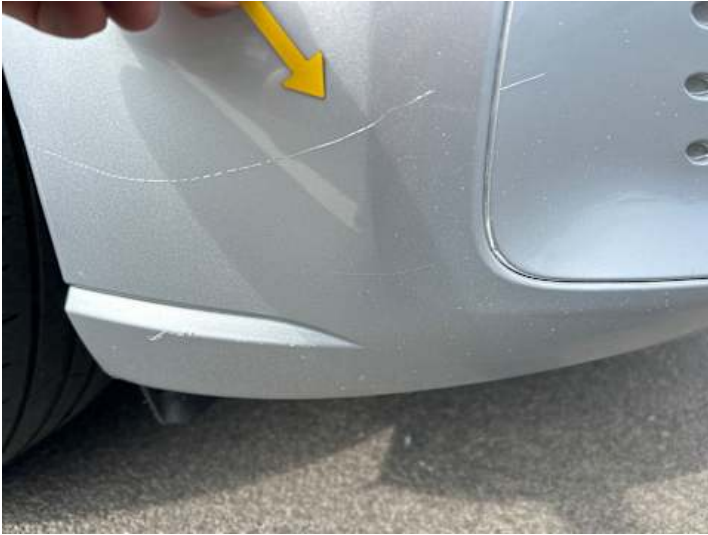
Stoßstange vorne (Kratzer, Steinschlag)

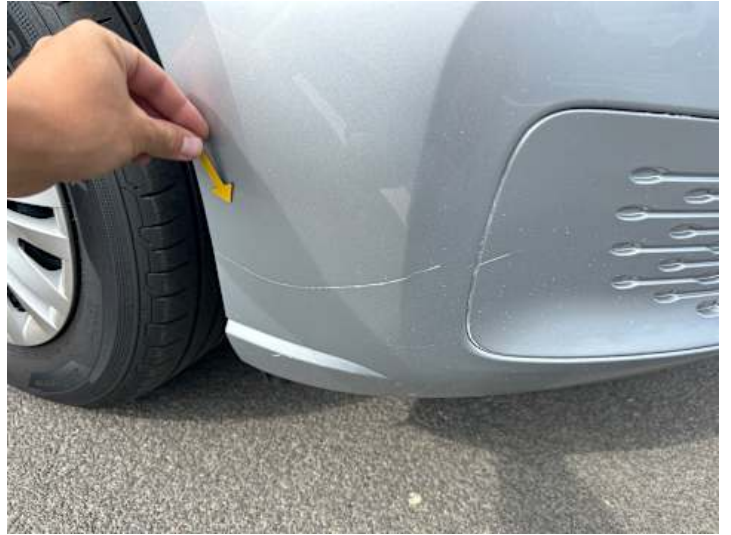
Stoßstange vorne (Kratzer, Steinschlag)

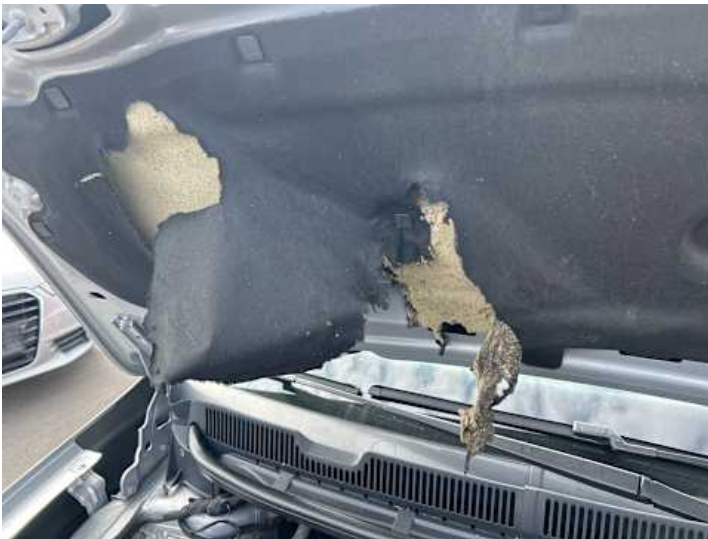
Motorhaube (Riss/Bruch)

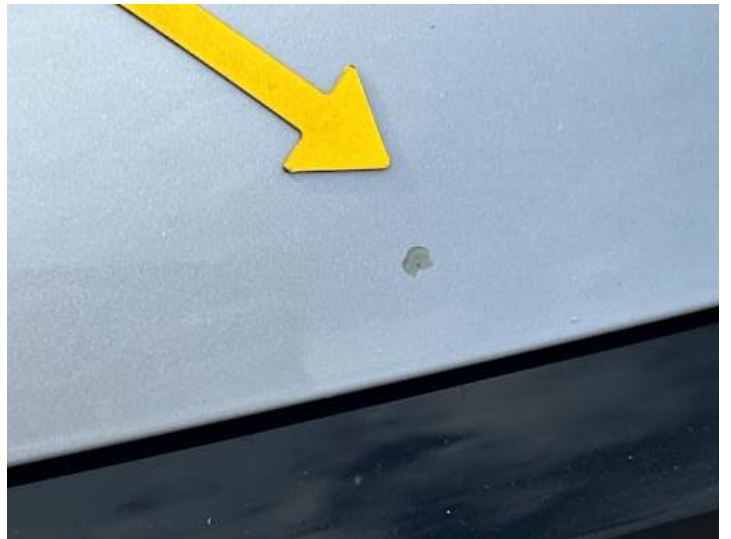
Motorhaube (Steinschlag)

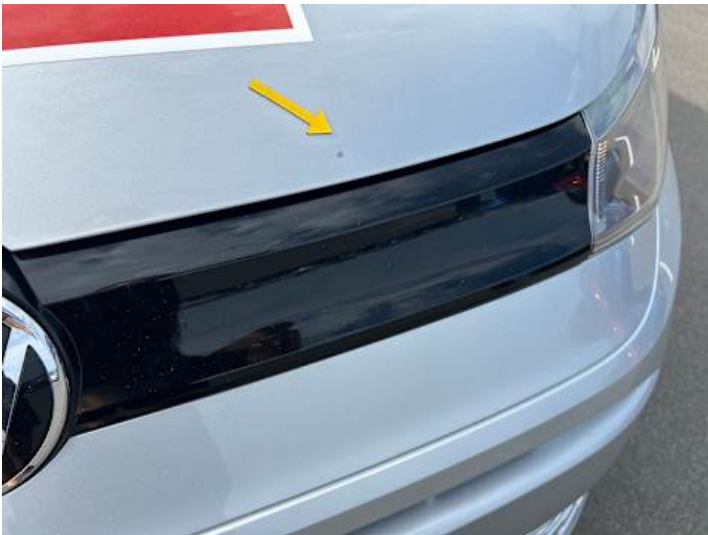
Motorhaube (Steinschlag)

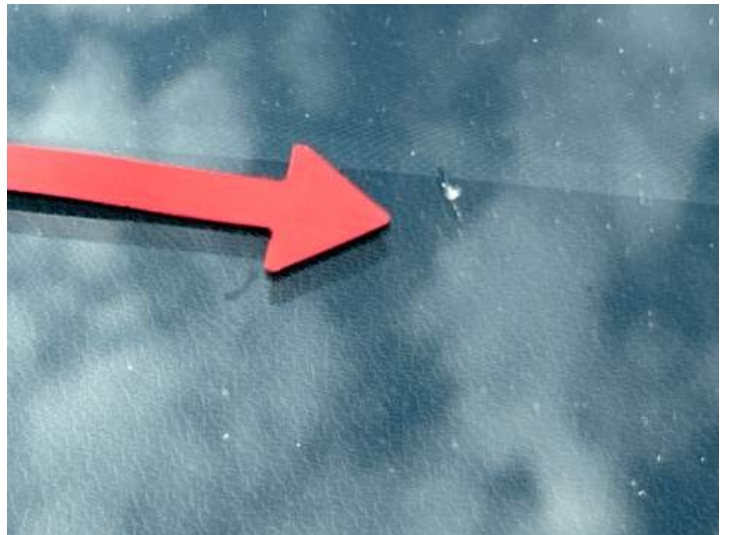
Windschutzscheibe (Steinschlag)

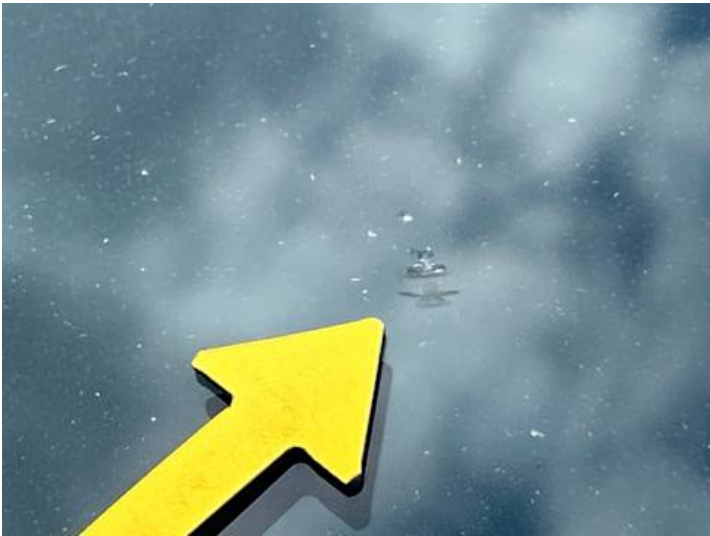
Windschutzscheibe (Steinschlag)

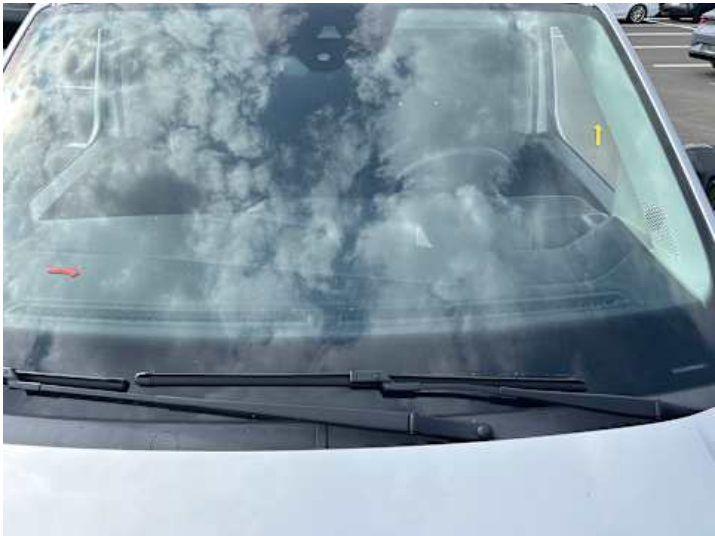
Windschutzscheibe (Steinschlag)

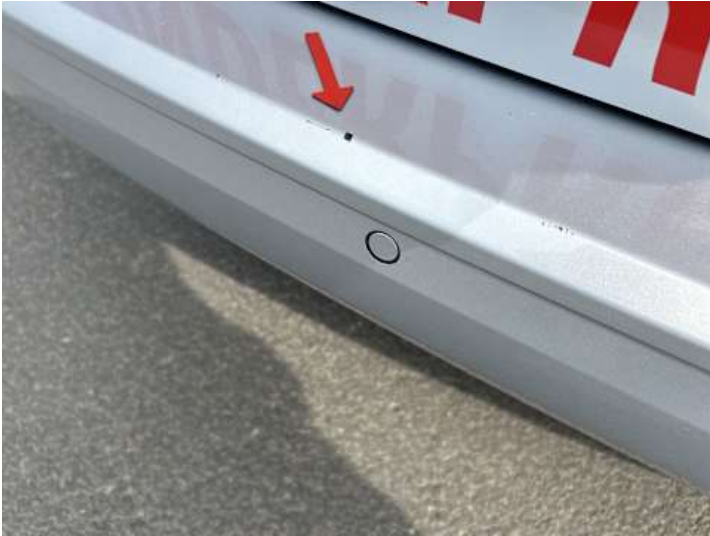
Stoßstange hinten (Kratzer)

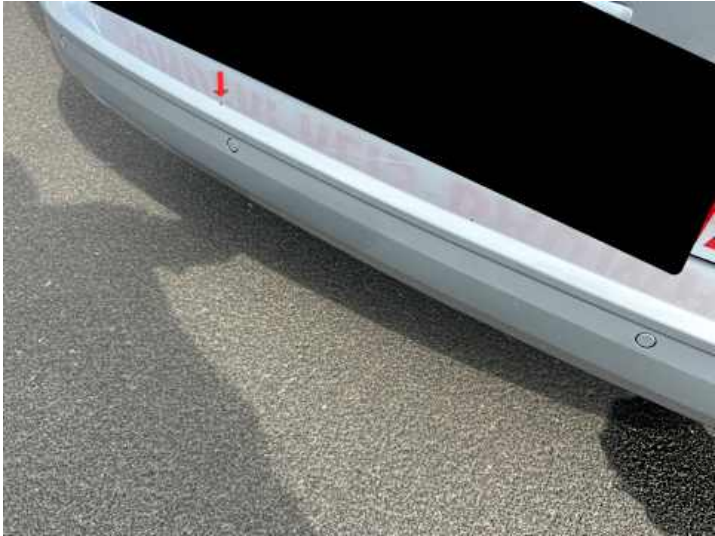
Stoßstange hinten (Kratzer)

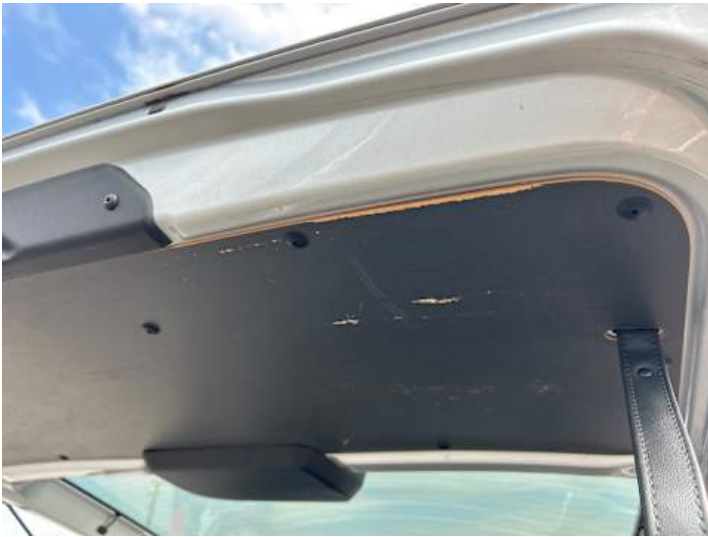
Innenraum (Kratzer)

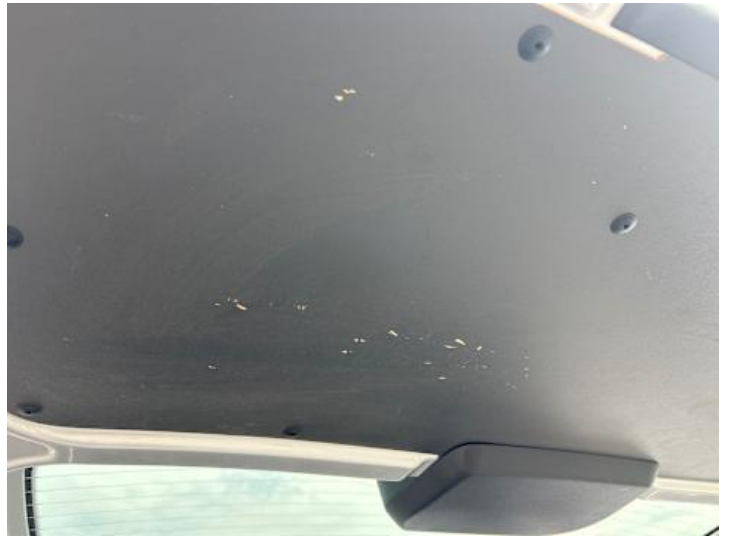
Innenraum (Kratzer)

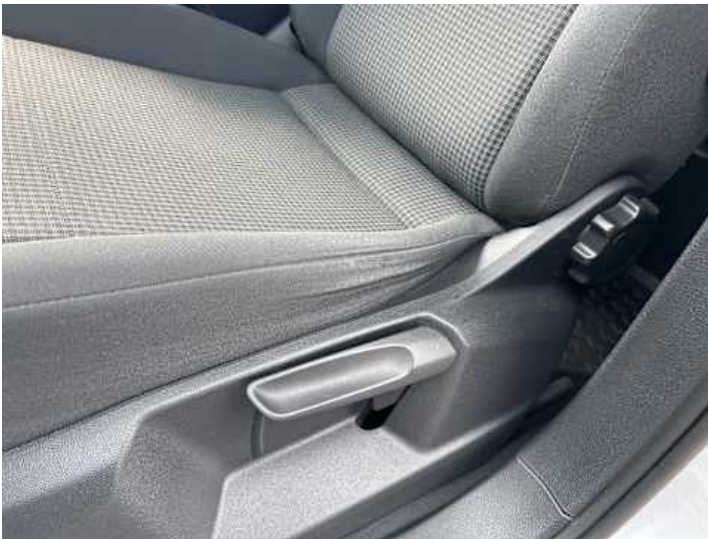
Innenraum (Verschleiß)
