## Volkswagen Polo Trendline

EZ 09/2009 | Kleinwagen | Benzin | Schaltgetriebe | 108.560km  
Besteuerung: Differenzbesteuert (§25a UStG)  
Fahrzeugstandort: 12\*\*\*  
Fahrzeug aufgenommen am: 29.07.2026

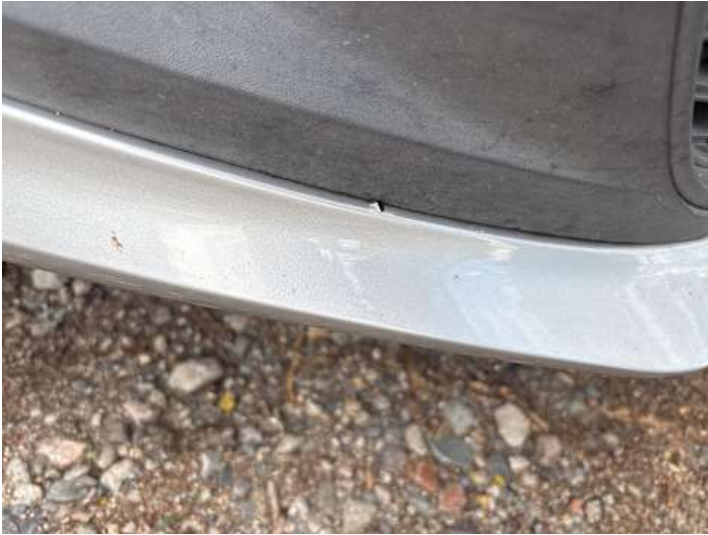
Stoßstange vorne (Lackschaden)

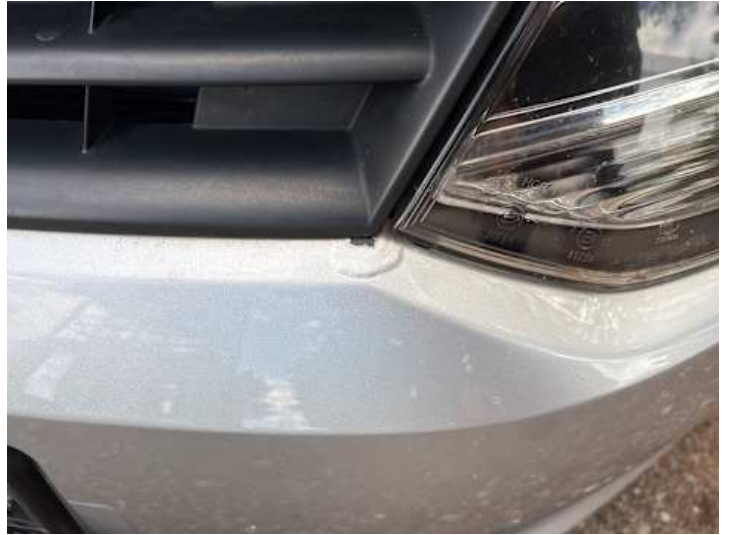
Stoßstange vorne (Lackschaden)

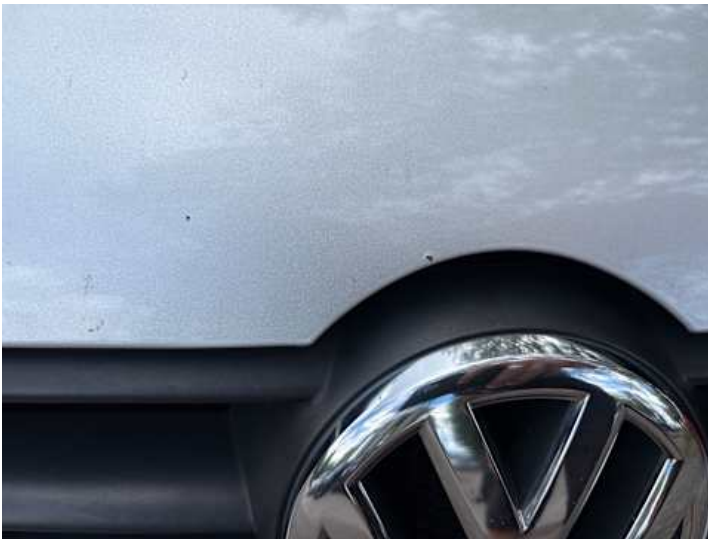
Motorhaube (Steinschlag)

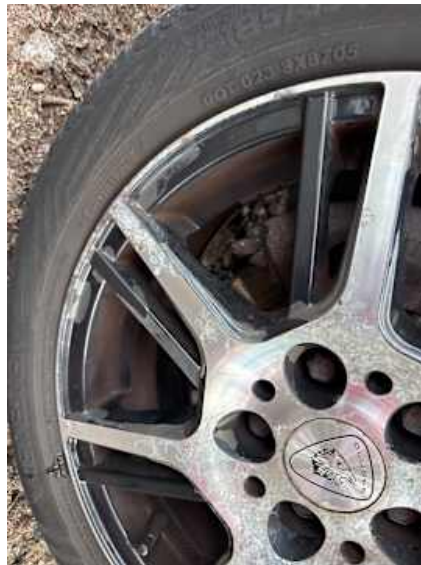
Rad (Kratzer)

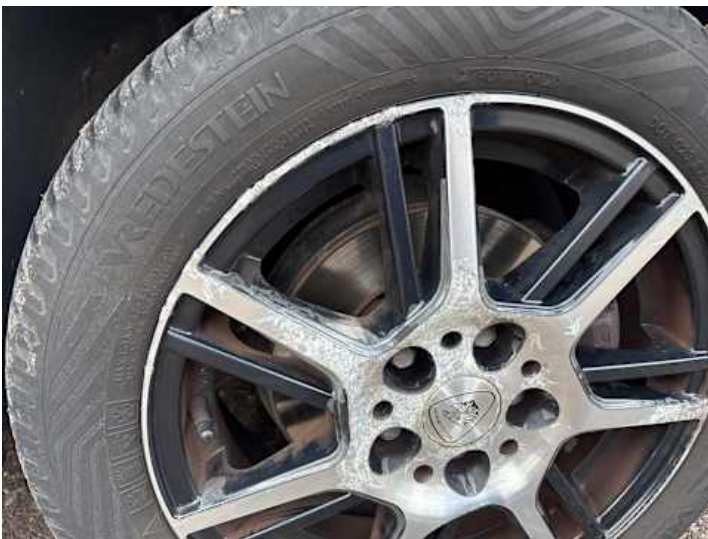
Rad (Kratzer)

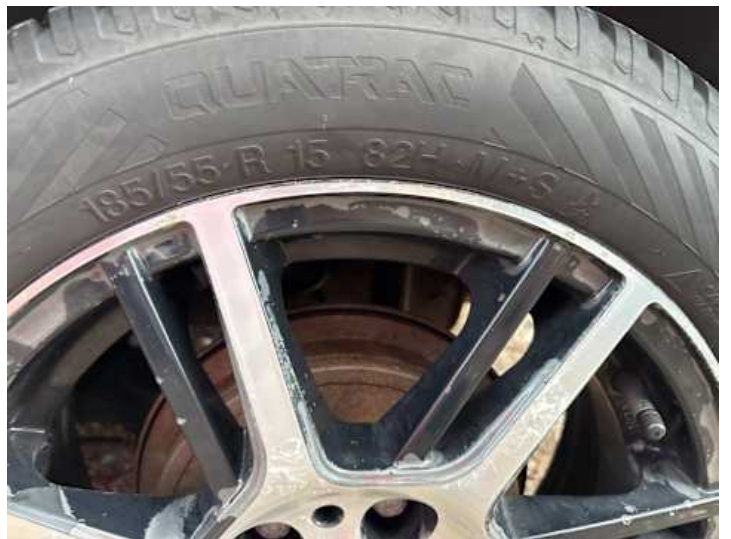
Rad (Kratzer)

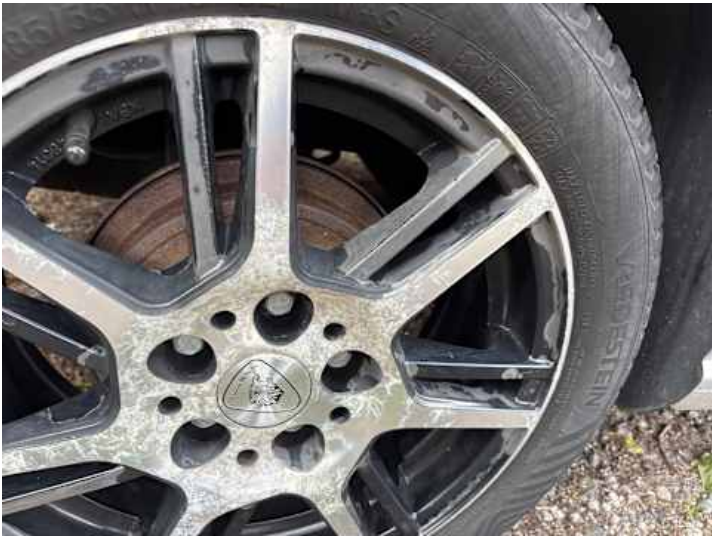
Rad (Kratzer)

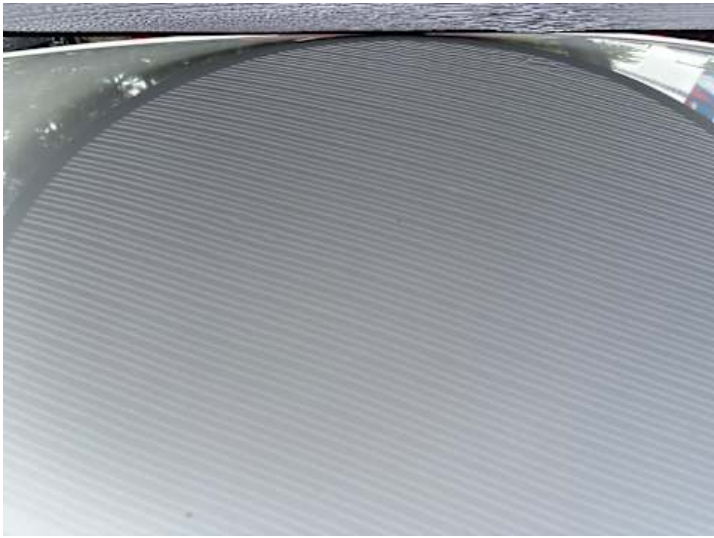
Dach (Delle)

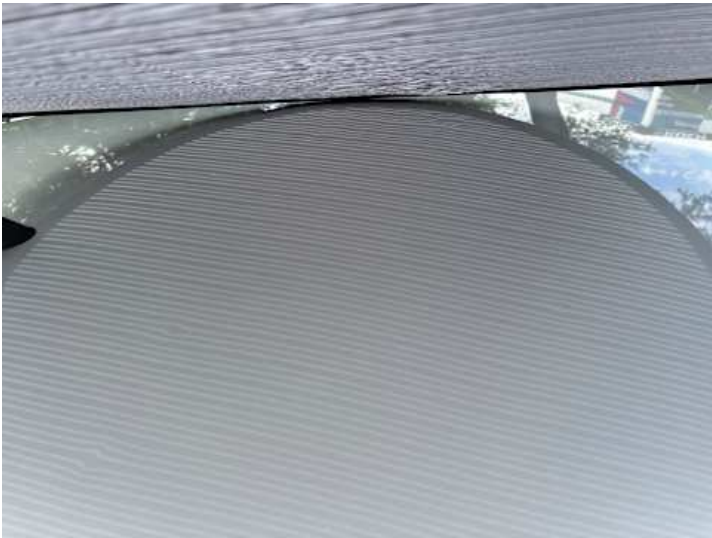
Dach (Delle)

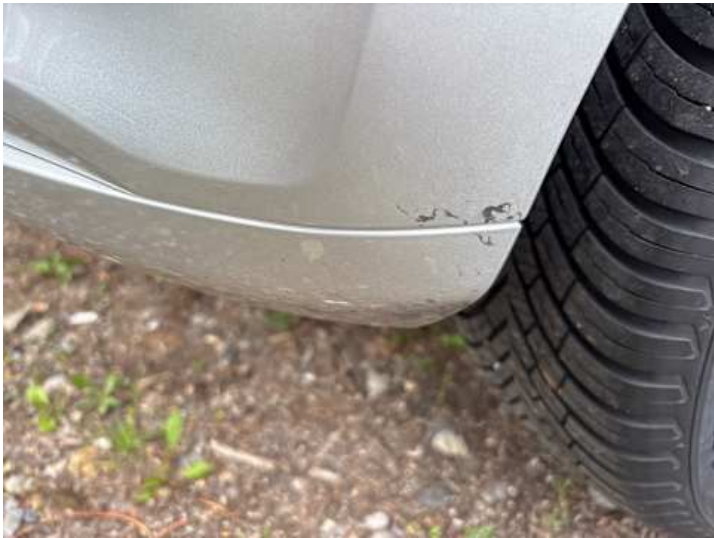
Stoßstange hinten (Lackschaden)

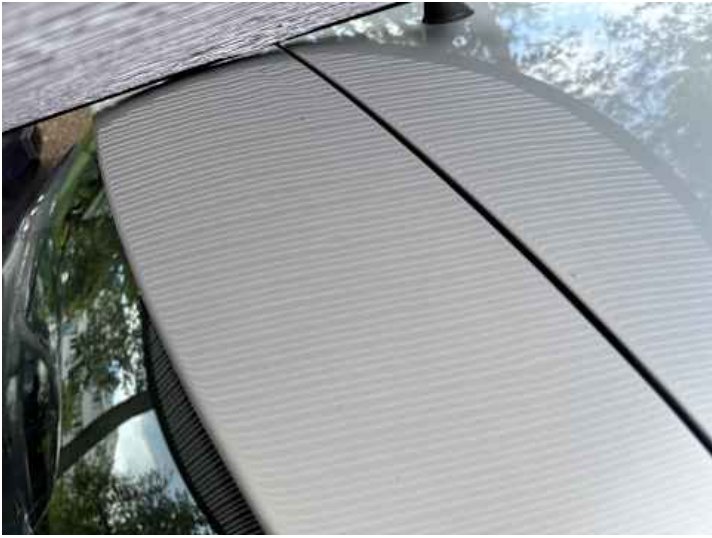
Heckklappe (Delle)
