Citroën C3 Tendance

EZ 01/2012 | Kleinwagen | Benzin | Schaltgetriebe | 112.955km  
Besteuerung: Differenzbesteuert (§25a UStG)  
Fahrzeugstandort: 85\*\*\*  
Fahrzeug aufgenommen am: 28.07.2026

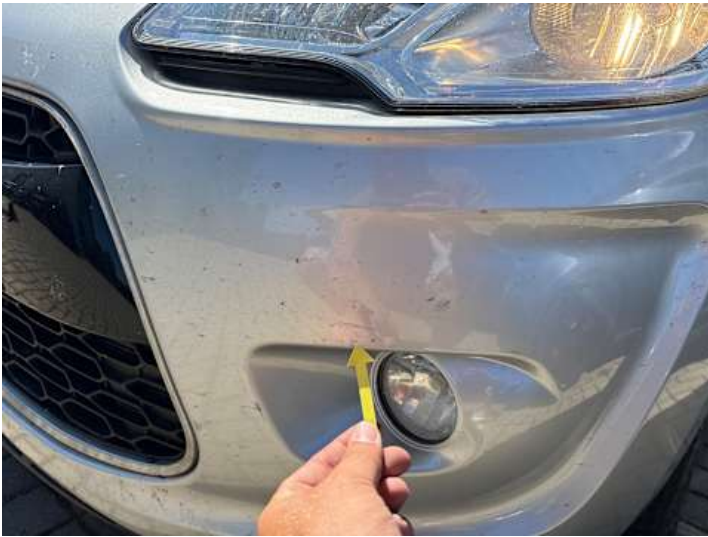
Stoßstange vorne (Kratzer)

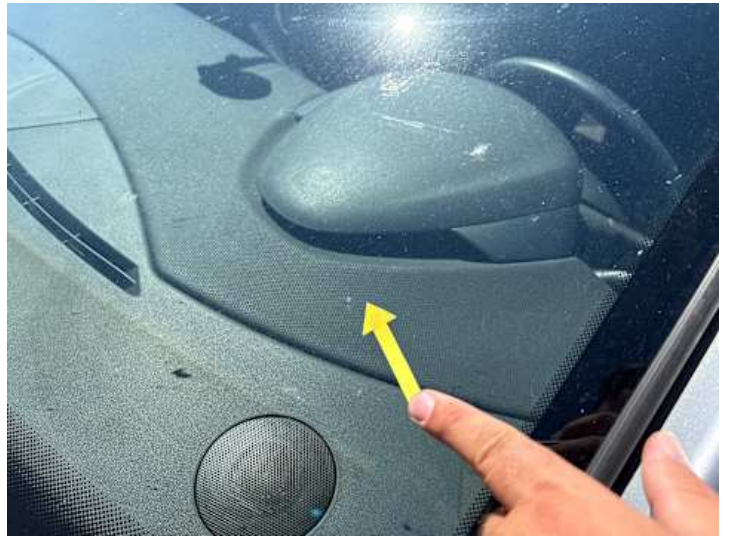
Windschutzscheibe (Steinschlag)

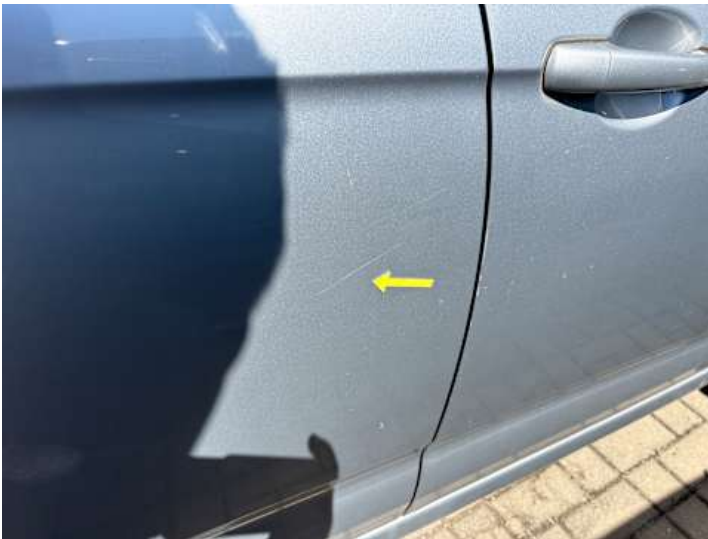
Türe hinten rechts (Kratzer)

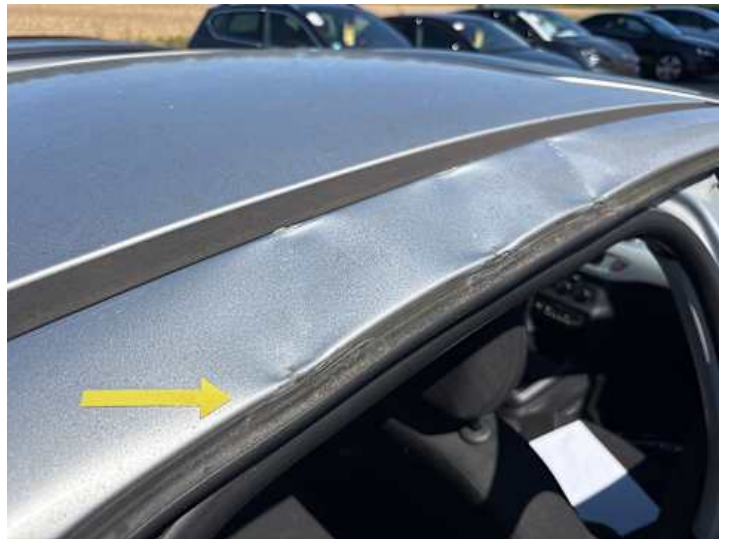
Dach (Verformung, Delle, Riss/Bruch, Lackschaden)

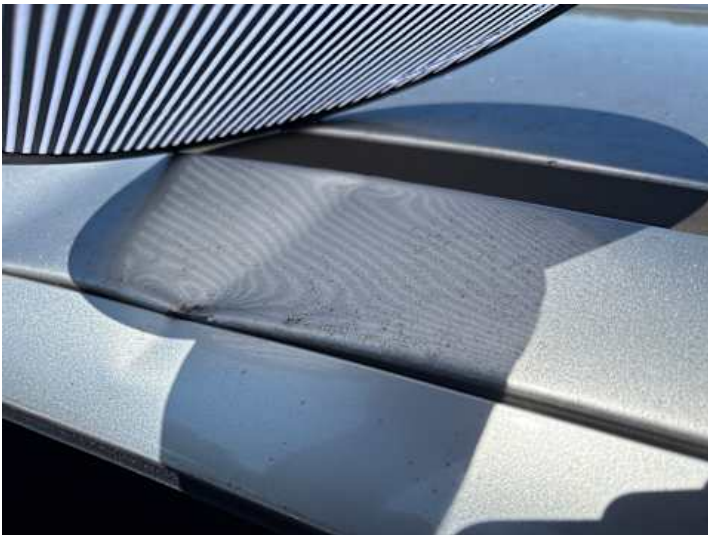
Dach (Verformung, Delle, Riss/Bruch, Lackschaden)

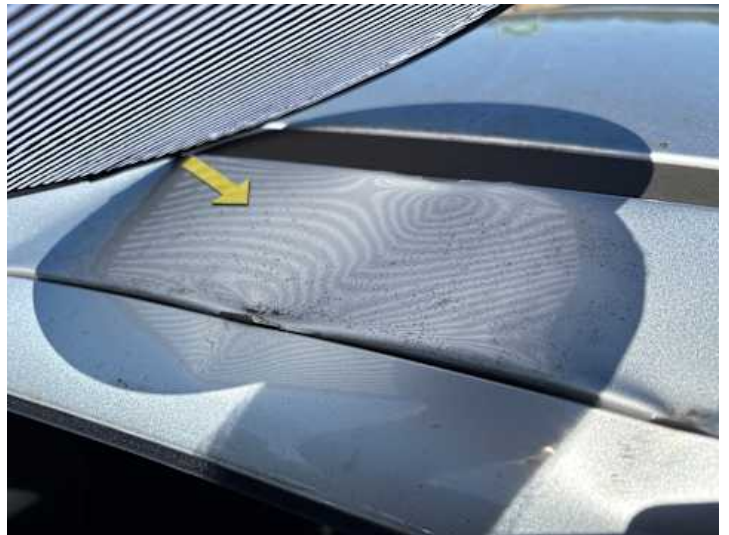
Dach (Verformung, Delle, Riss/Bruch, Lackschaden)

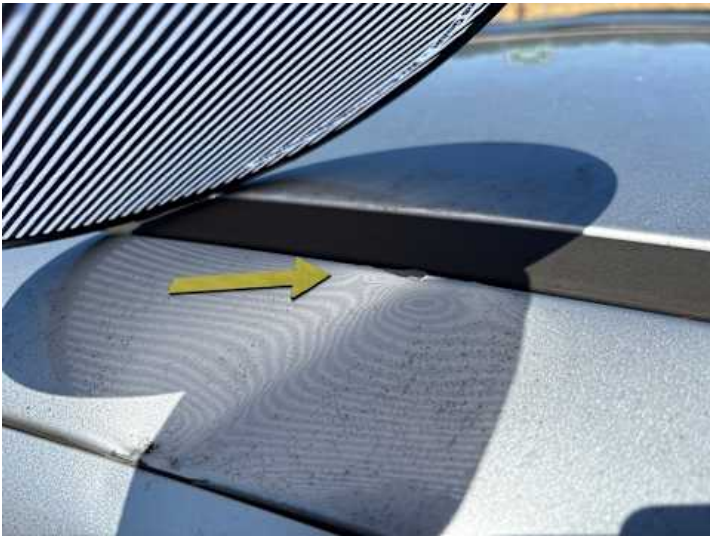
Dach (Verformung, Delle, Riss/Bruch, Lackschaden)

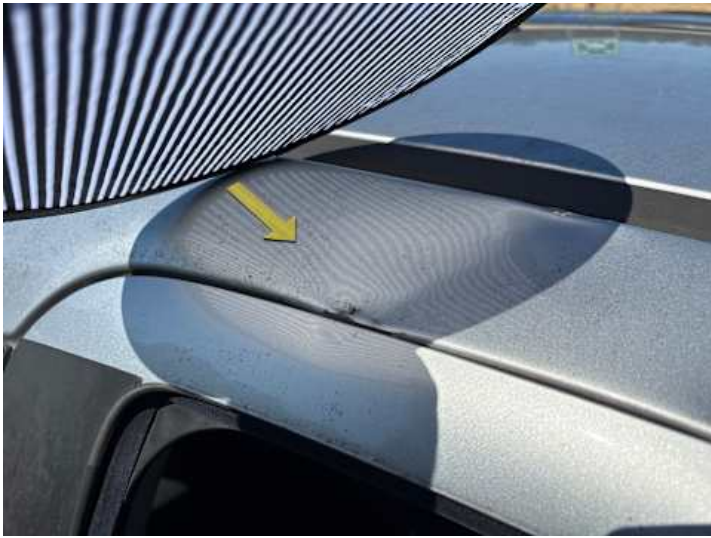
Dach (Verformung, Delle, Riss/Bruch, Lackschaden)

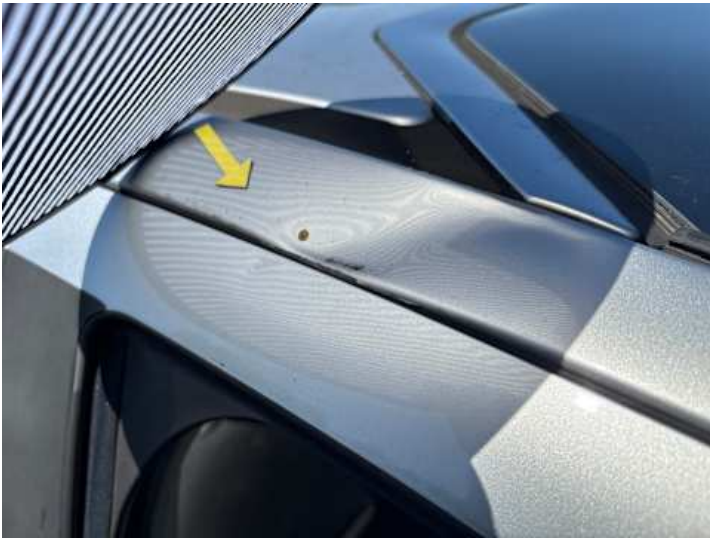
Dach (Verformung, Delle, Riss/Bruch, Lackschaden)

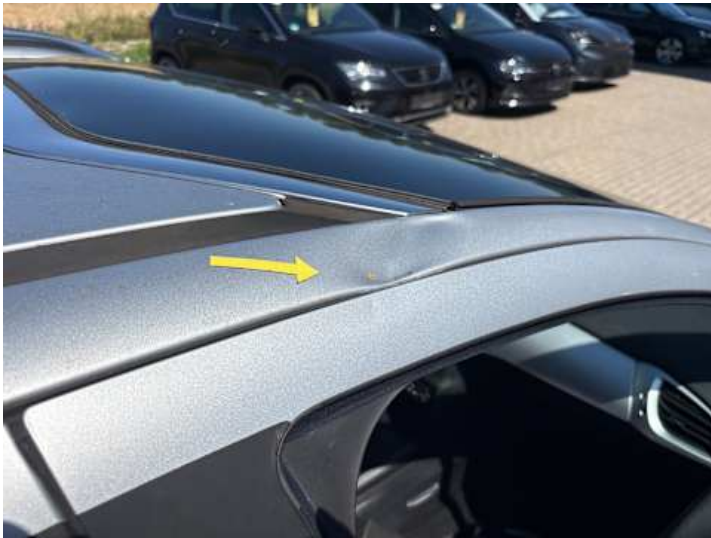
Dach (Verformung, Delle, Riss/Bruch, Lackschaden)

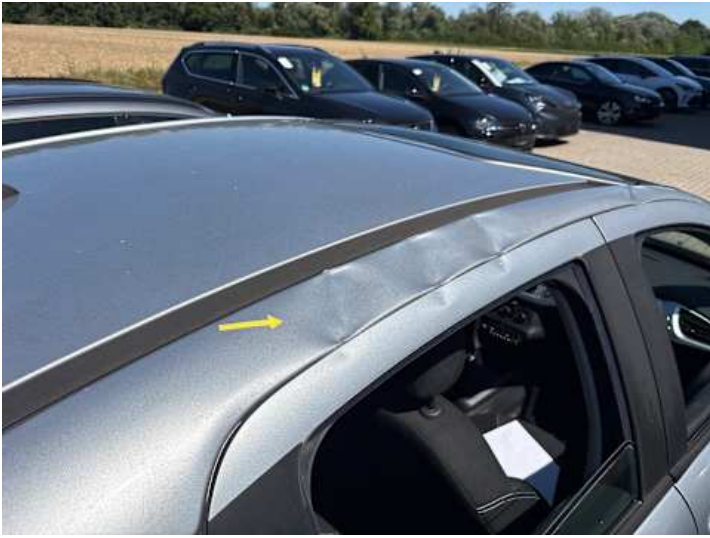
Dach (Verformung, Delle, Riss/Bruch, Lackschaden)

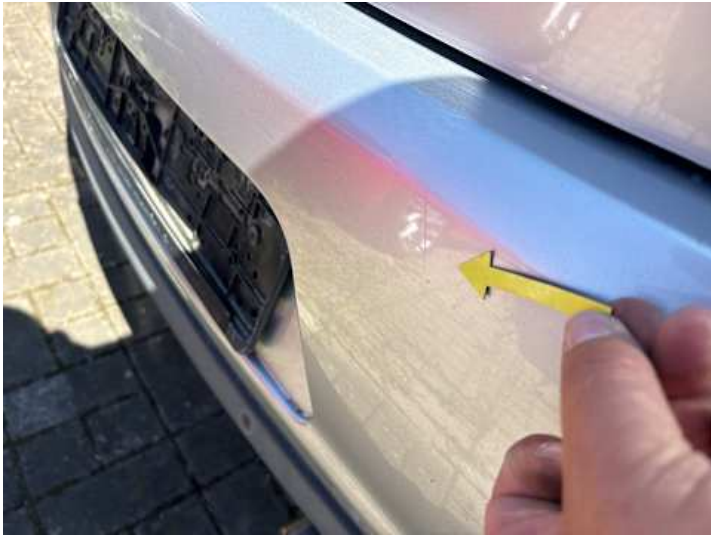
Stoßstange hinten (Kratzer)

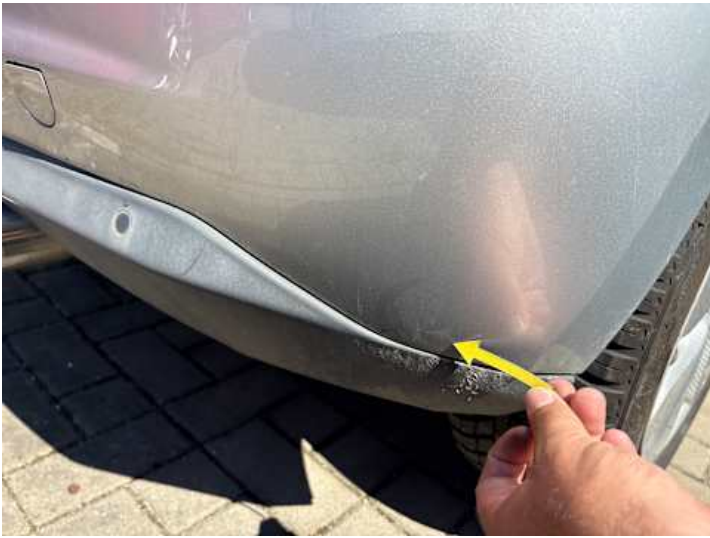
Stoßstange hinten (Kratzer)

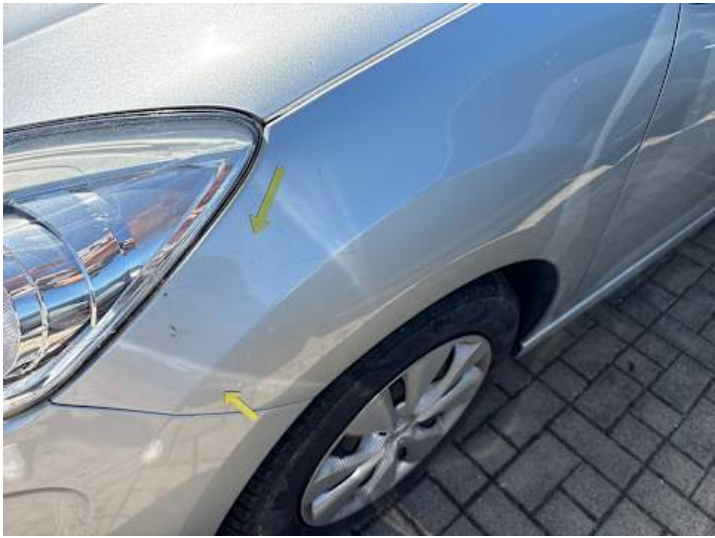
Kotflügel vorne links (Kratzer)

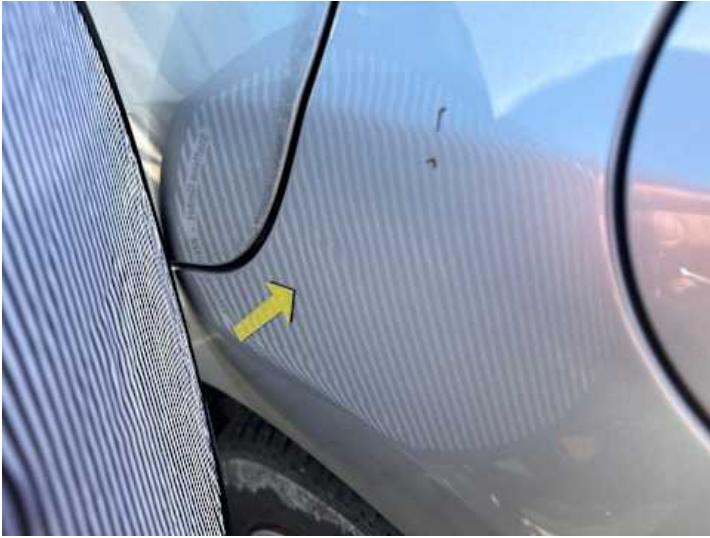
Seitenteil hinten links (Kratzer, Delle)

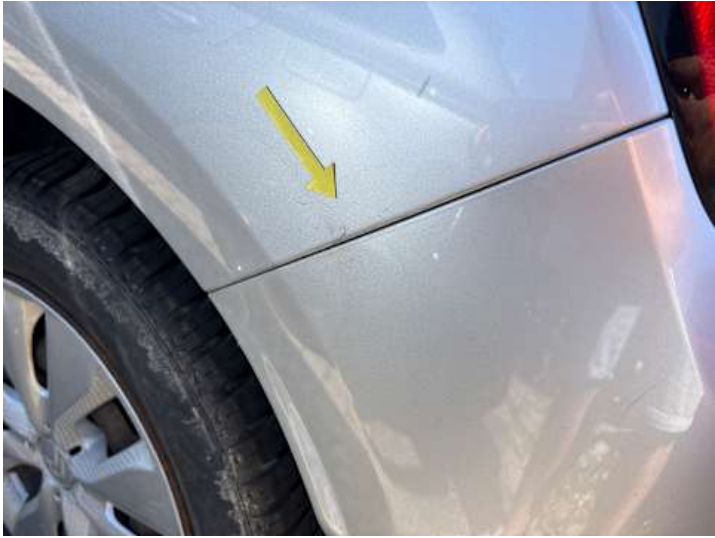
Seitenteil hinten links (Kratzer, Delle)

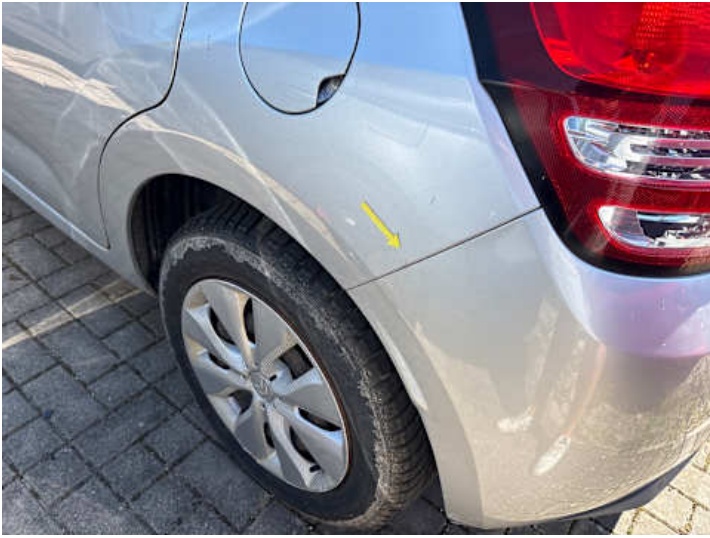
Seitenteil hinten links (Kratzer, Delle)

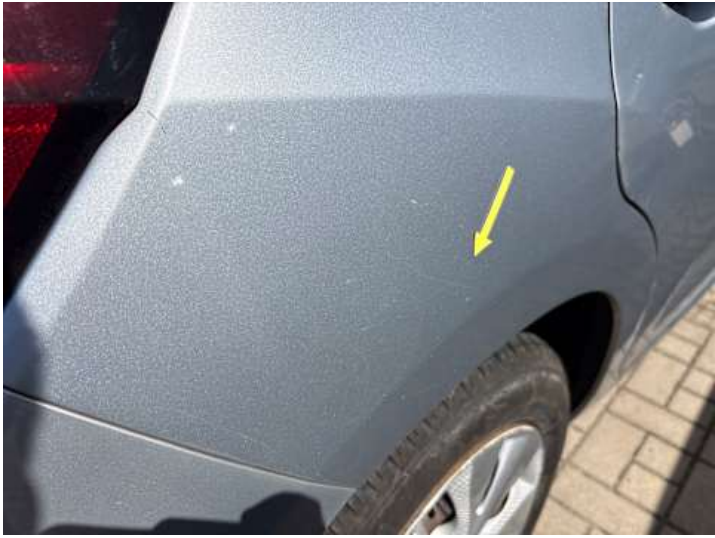
Seitenteil hinten rechts (Kratzer)

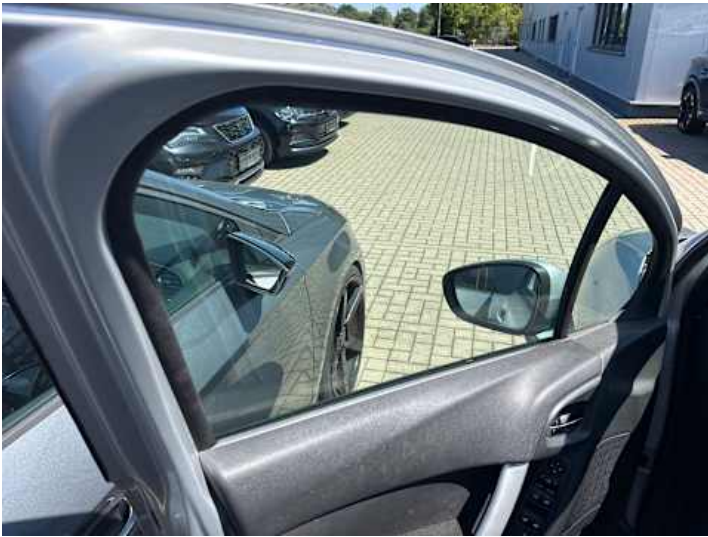
Fenster Fahrertür öffnet nicht

Innenraum (Ohne Funktion, Anderer Schaden): Elektrischer Fensterheber ohne Funktion

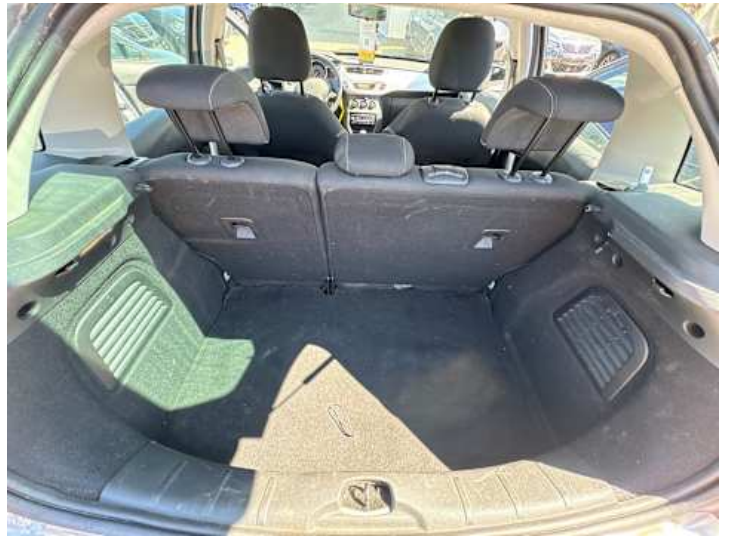
Innenraum (Verschmutzung)

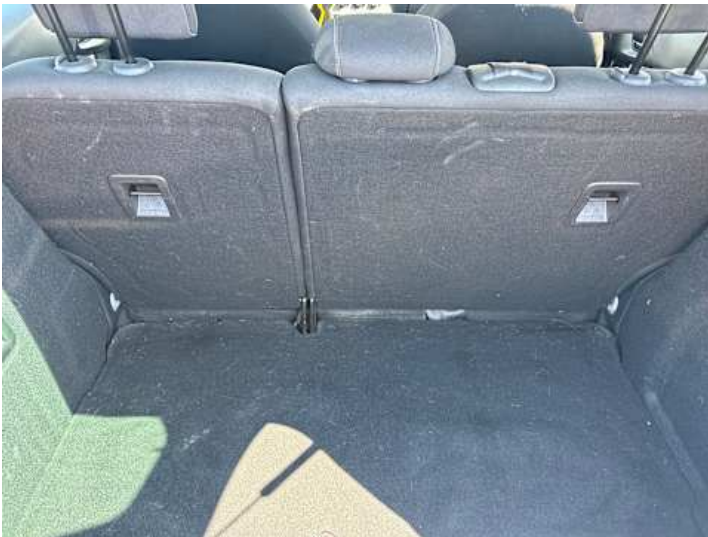
Innenraum (Verschmutzung)

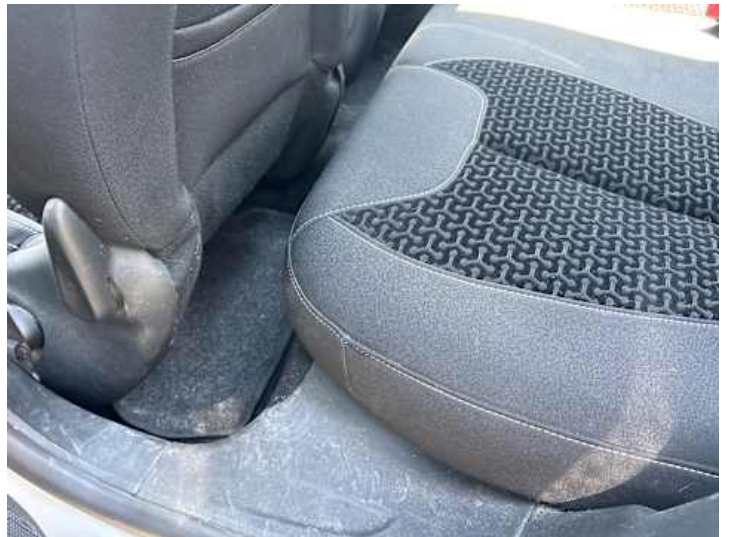
Innenraum (Verschmutzung)

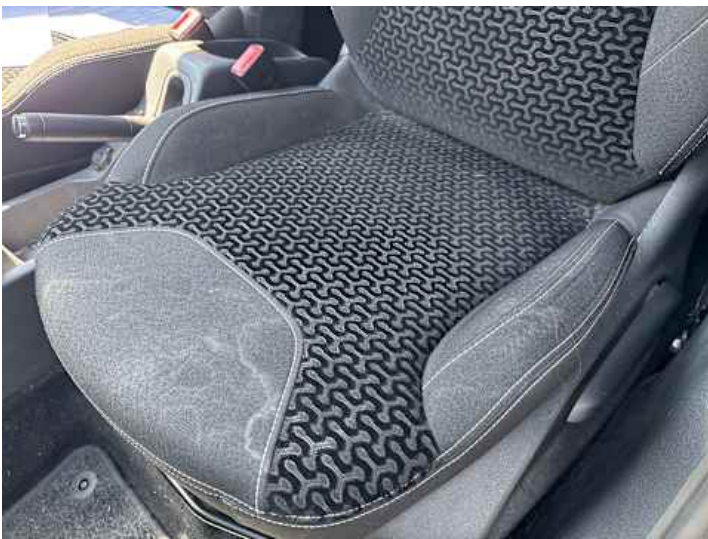
Innenraum (Verschmutzung)

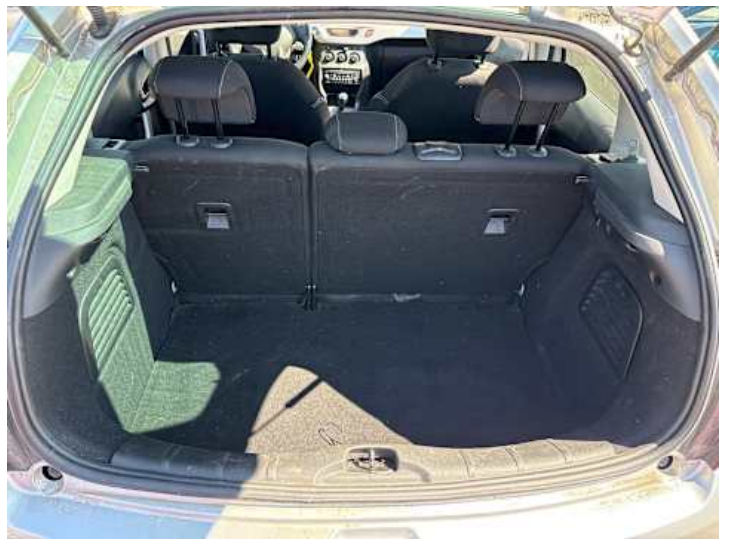
Hutablage fehlt; Service/Wartung fällig;

Innenraum (Nicht vorhanden)
