## Volkswagen Transporter FWD lang Doppelkabine

EZ 06/2016 | Pritschenwagen | Diesel | Schaltgetriebe | 311.659km  
Besteuerung: Regelbesteuert (Deutschland)  
Fahrzeugstandort: 92\*\*\*  
Fahrzeug aufgenommen am: 26.08.2026

# Hinweise zum Zustandsbericht

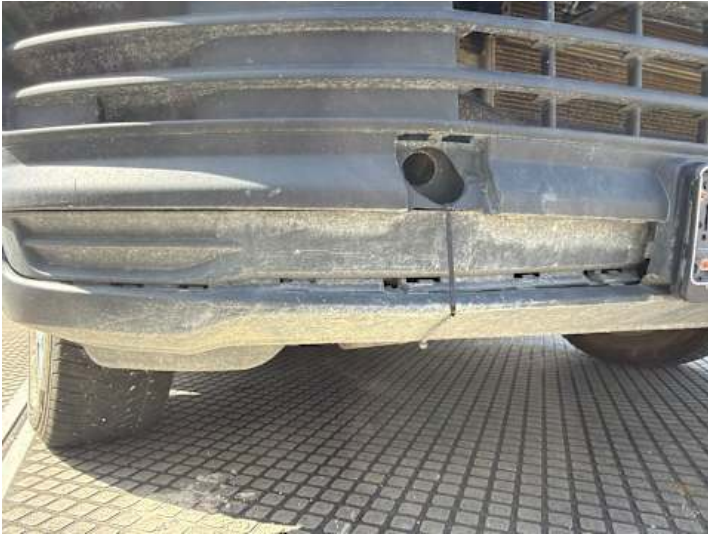
Stoßstange vorne (Riss/Bruch, Unsachgemäß instand gesetzt)

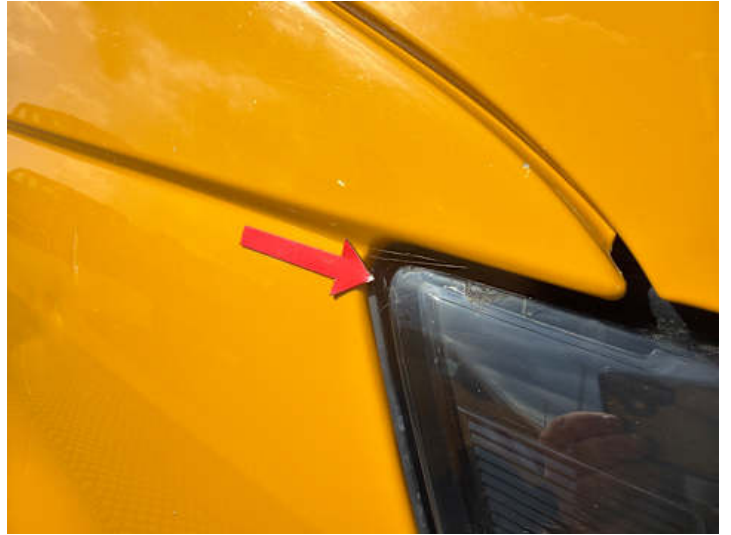
Scheinwerfer (rechts) (Riss/Bruch)

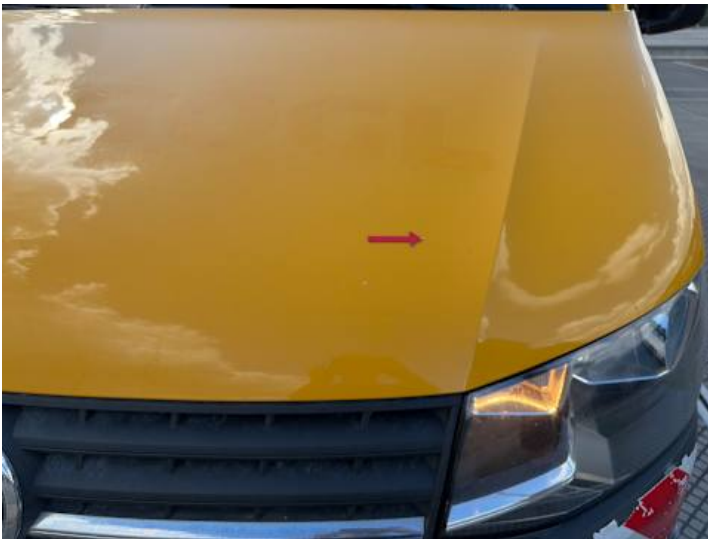
Motorhaube (Lackschaden)

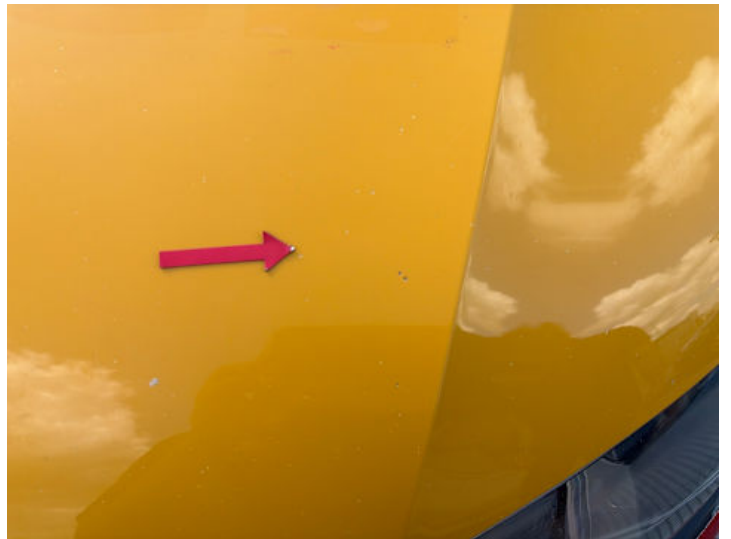
Motorhaube (Lackschaden)

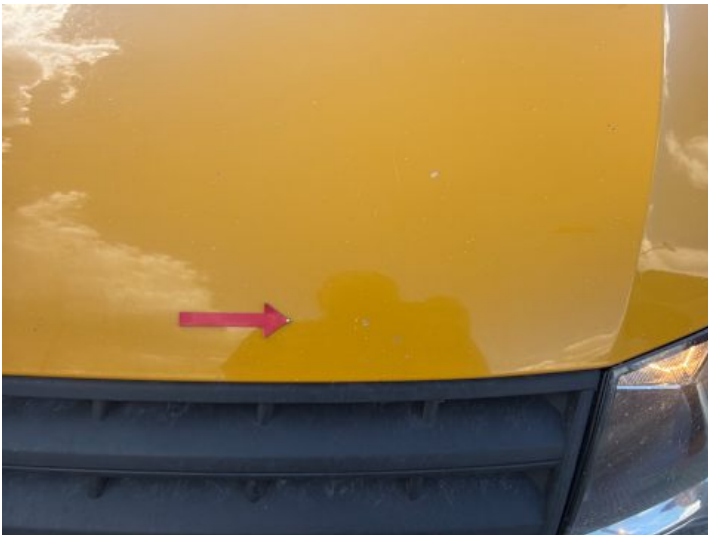
Motorhaube (Lackschaden)

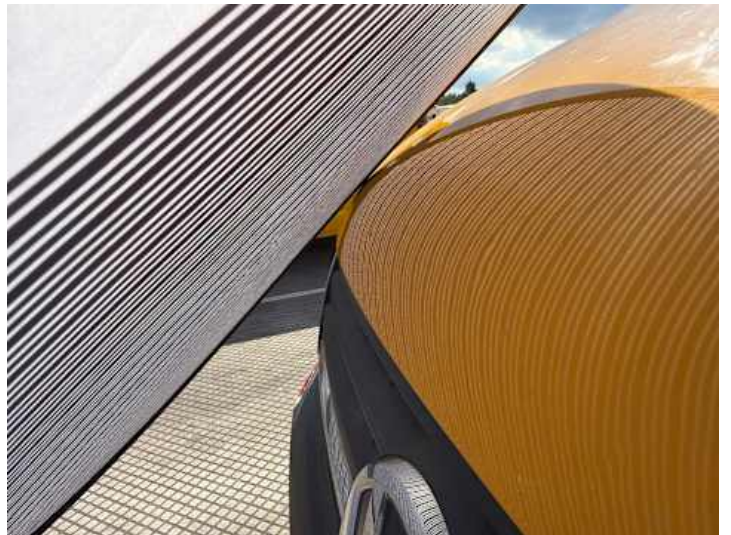
Motorhaube (Verformung)

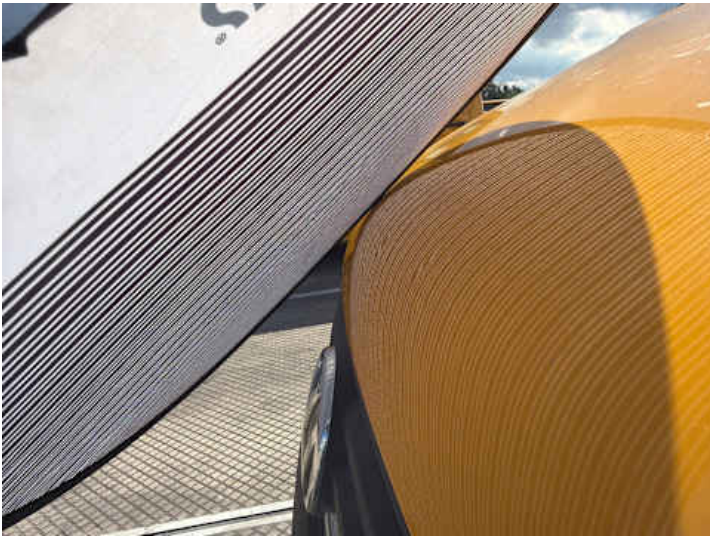
Motorhaube (Verformung)

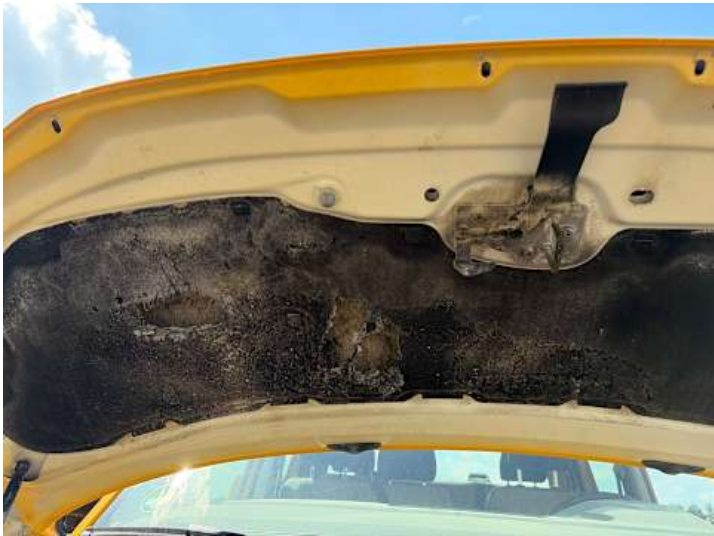
Motorhaube (Anderer Schaden): Motordämmung defekt

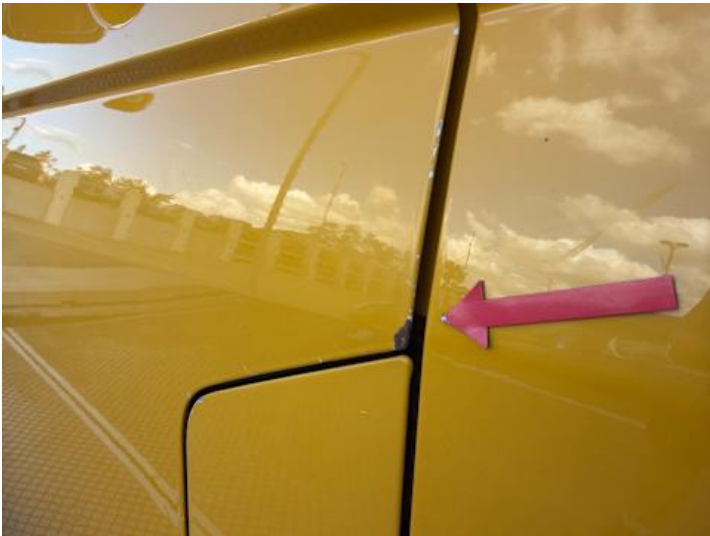
Fahrtür (Rost)

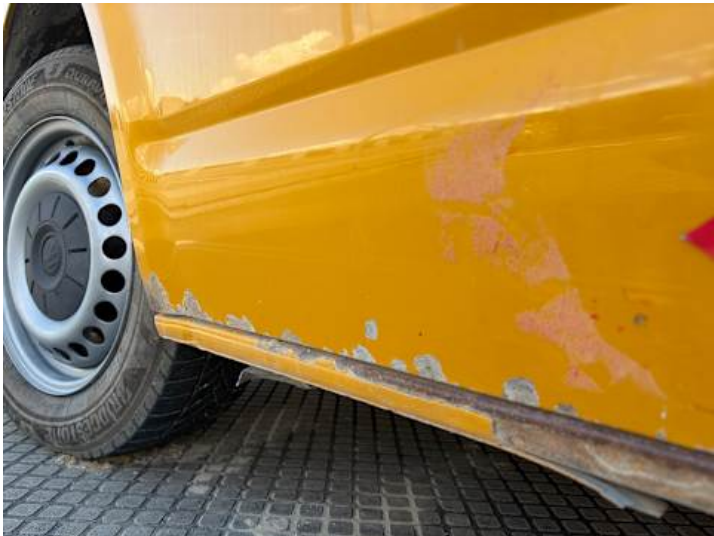
Fahrtür (Lackschaden)

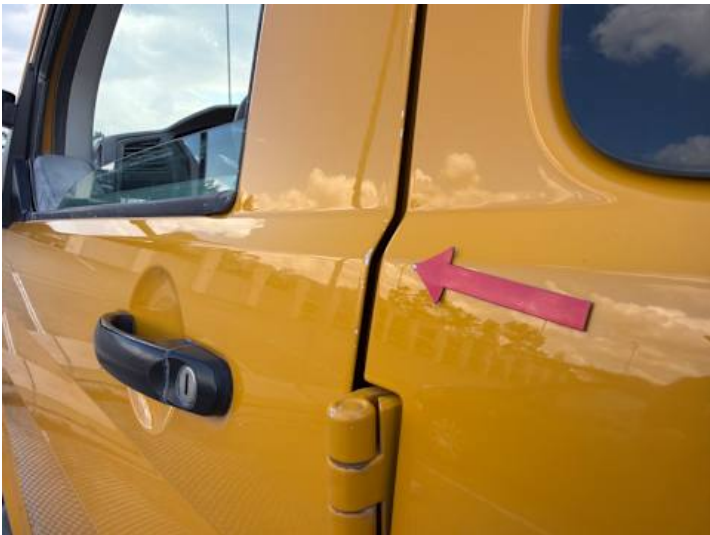
Fahrtür (Lackschaden)

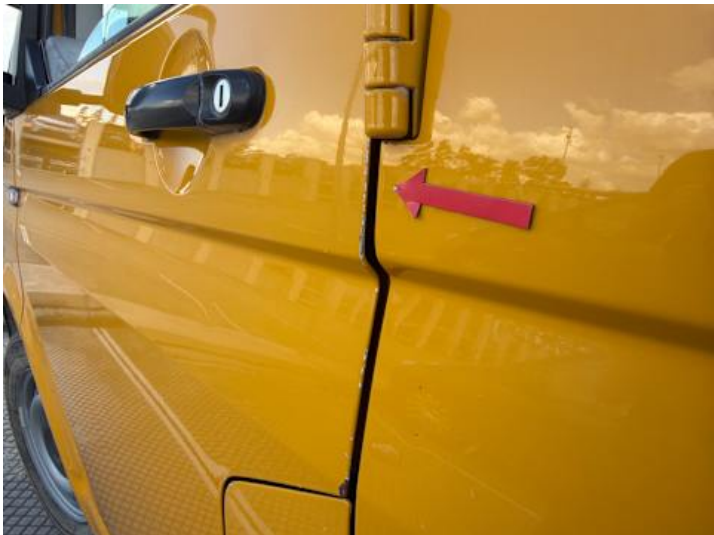
Fahrtür (Lackschaden)

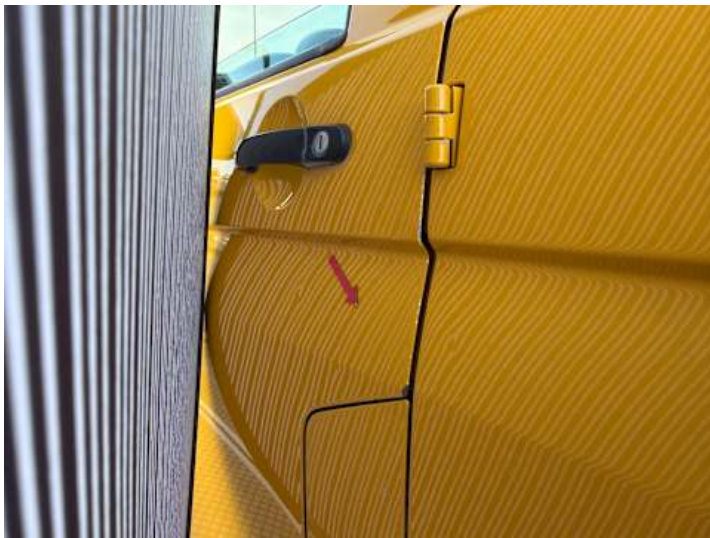
Fahrertür (Delle, Lackschaden)

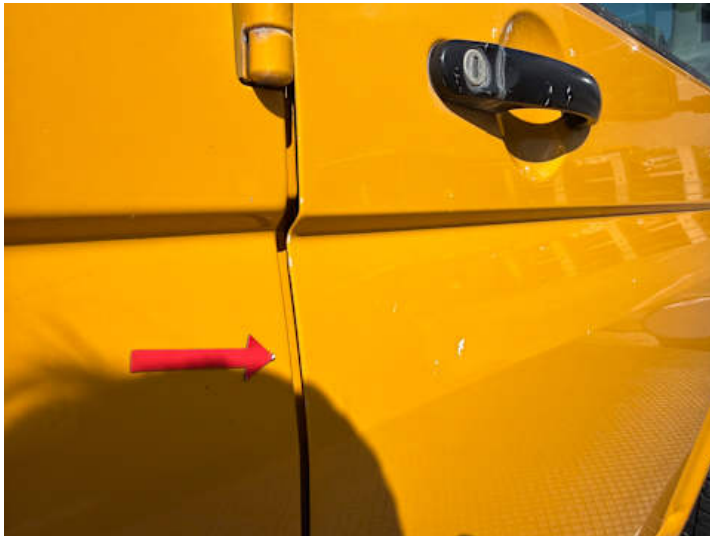
Beifahrertür (Lackschaden)

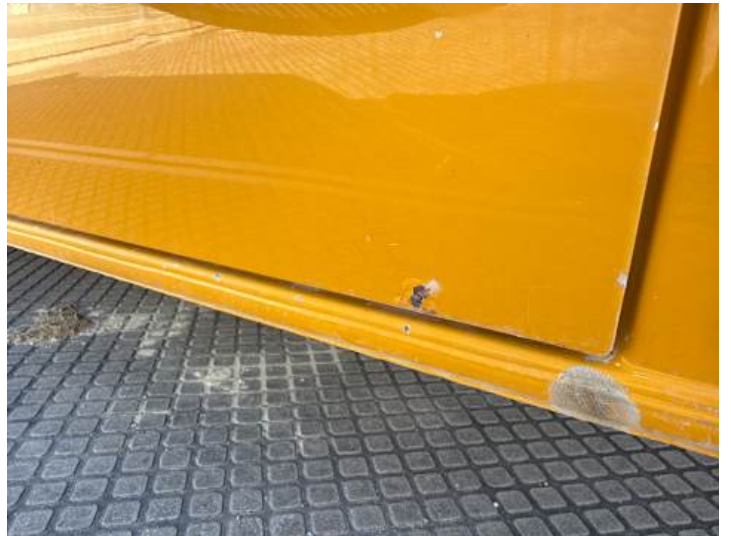
Türe hinten links (Rost)

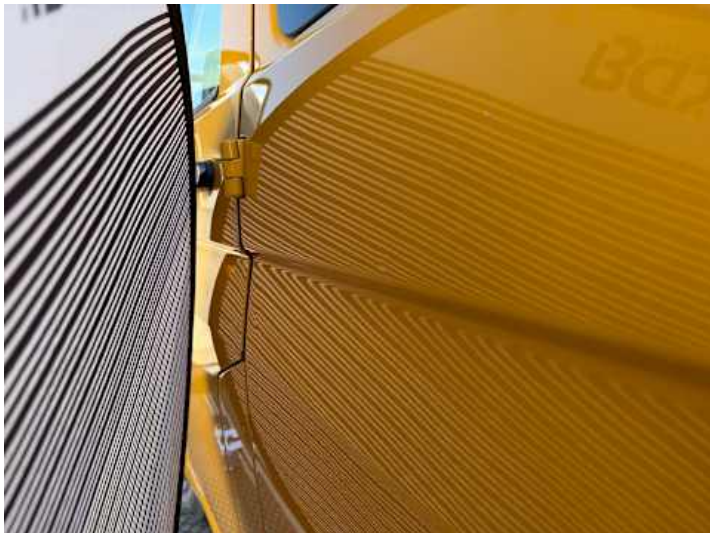
Türe hinten links (Verformung, Delle)

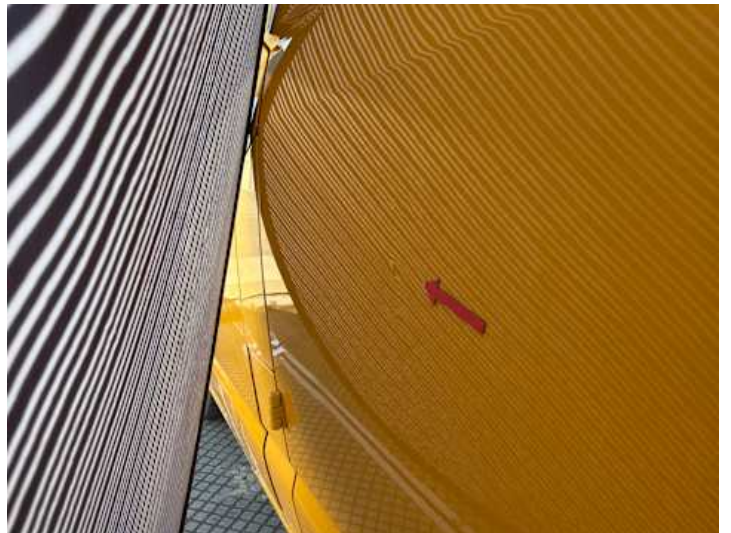
Türe hinten links (Verformung, Delle)

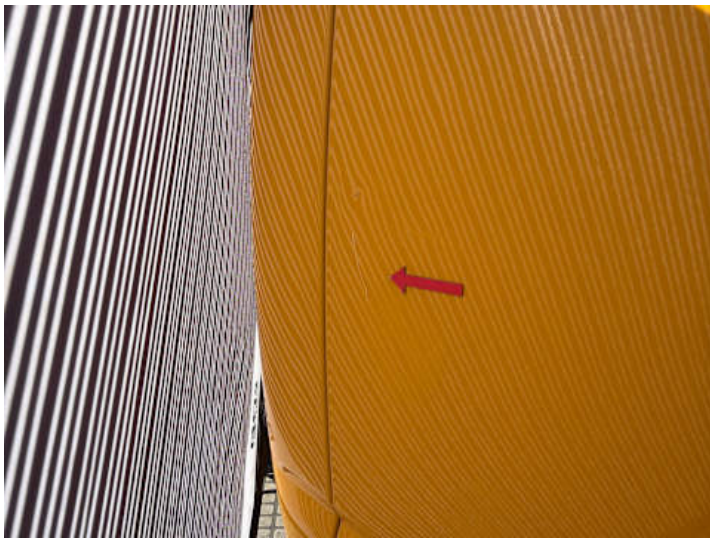
Türe hinten rechts (Delle, Kratzer)

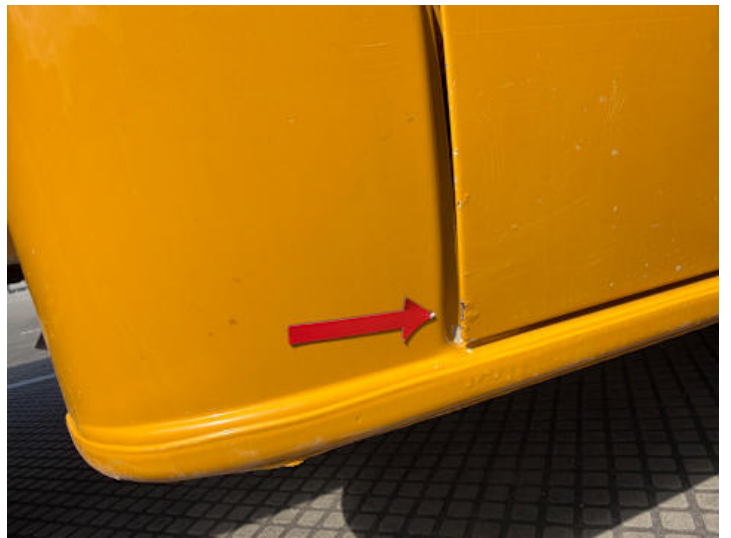
Türe hinten rechts (Rost)

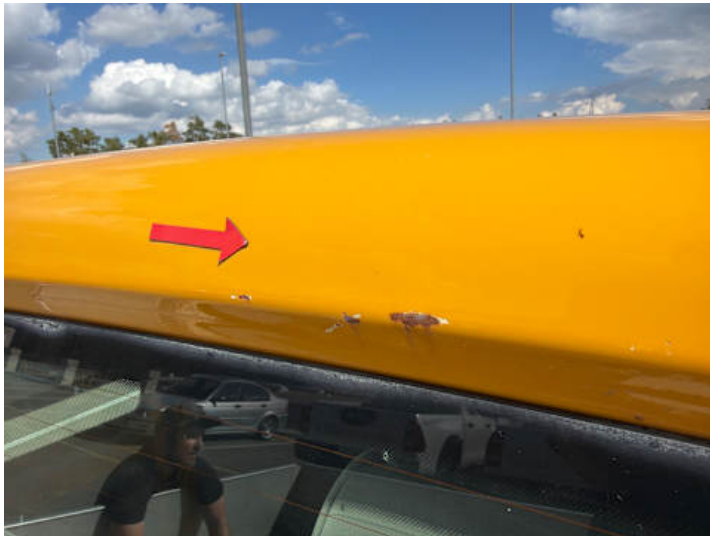
Dach (Rost)

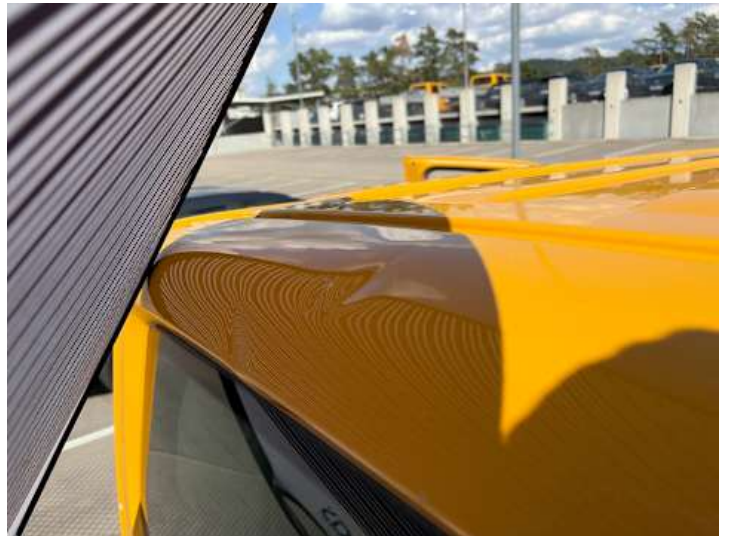
Dach (Verformung)

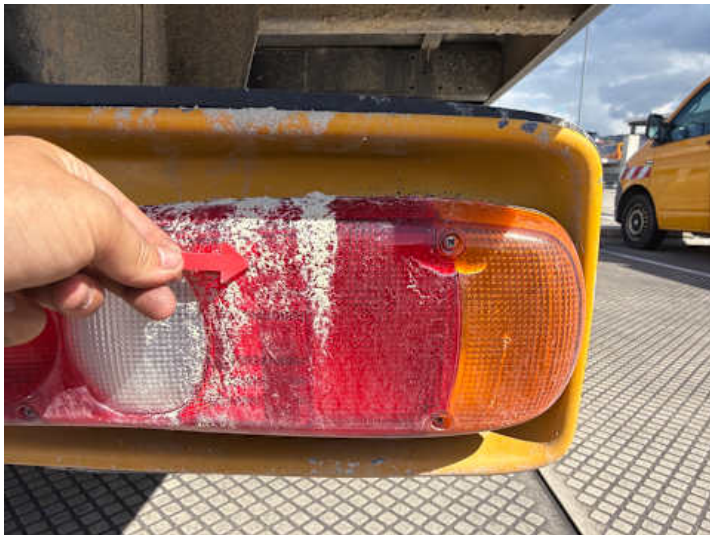
Rücklicht (rechts) (Riss/Bruch)

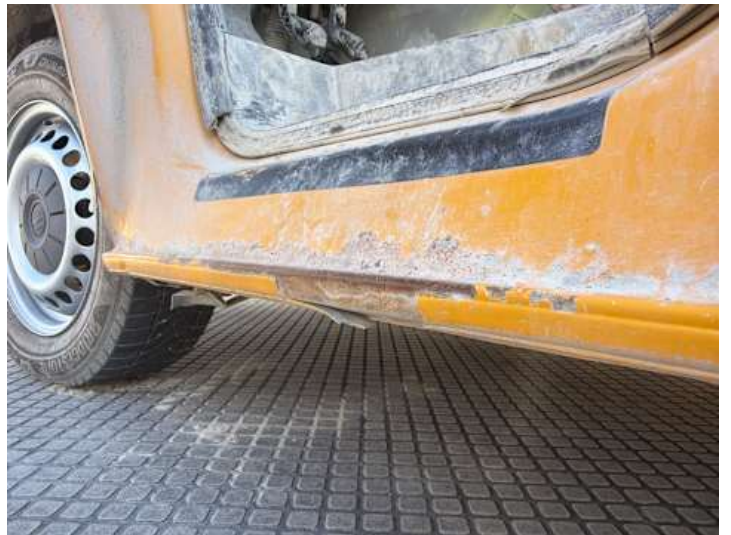
Schweller links (Rost, Lackschaden)

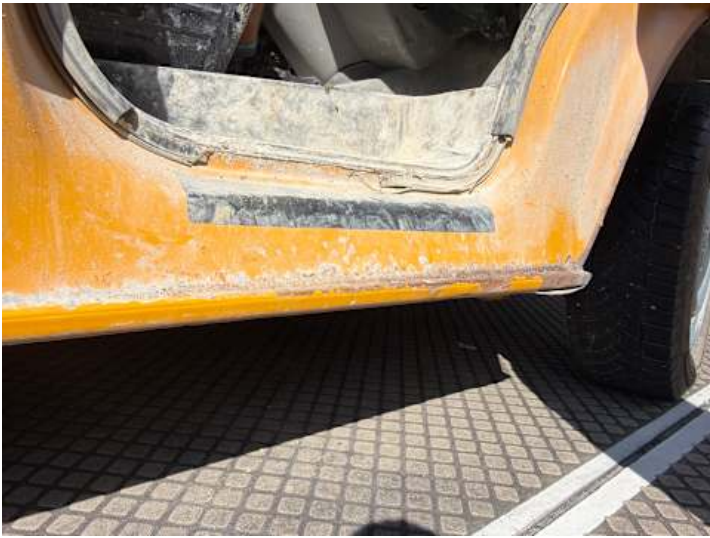
Schweller rechts (Lackschaden, Rost)

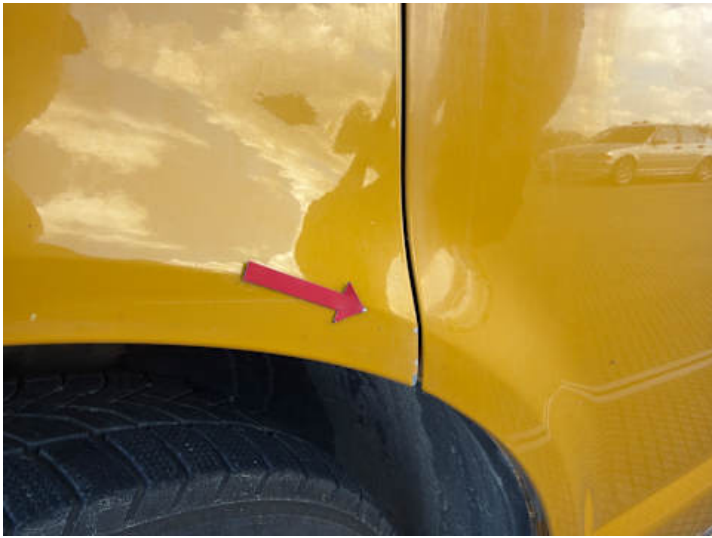
Kotflügel vorne links (Lackschaden)

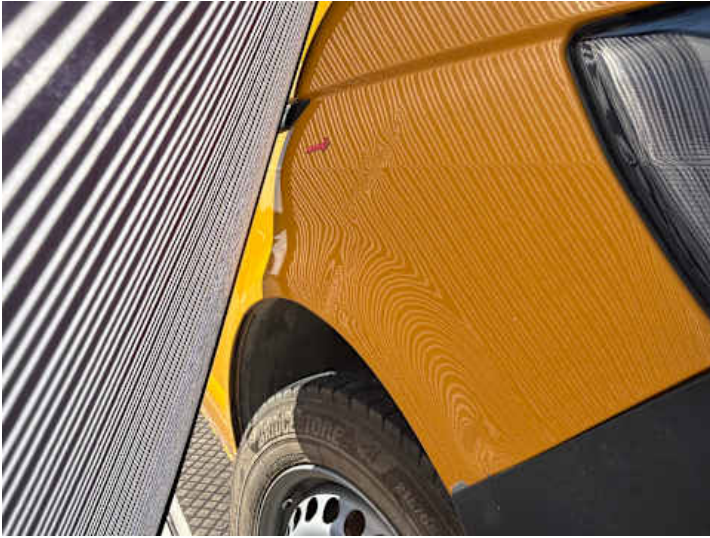
Kotflügel vorne rechts (Verformung, Lackschaden)

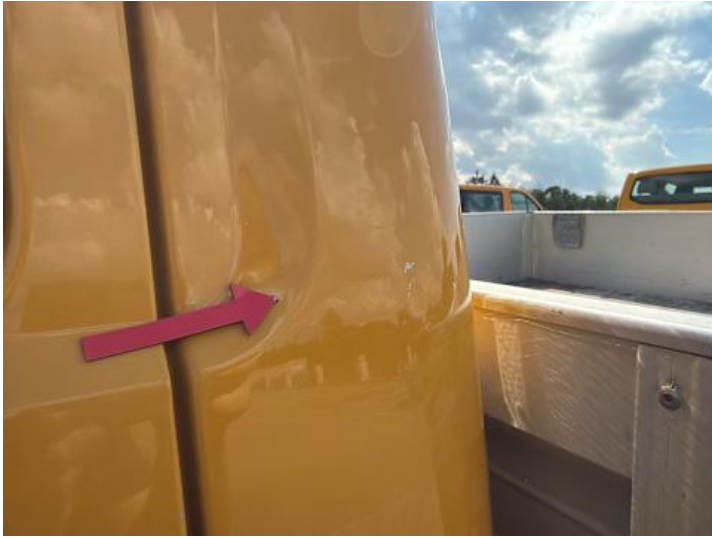
Seitenteil hinten links (Lackschaden)

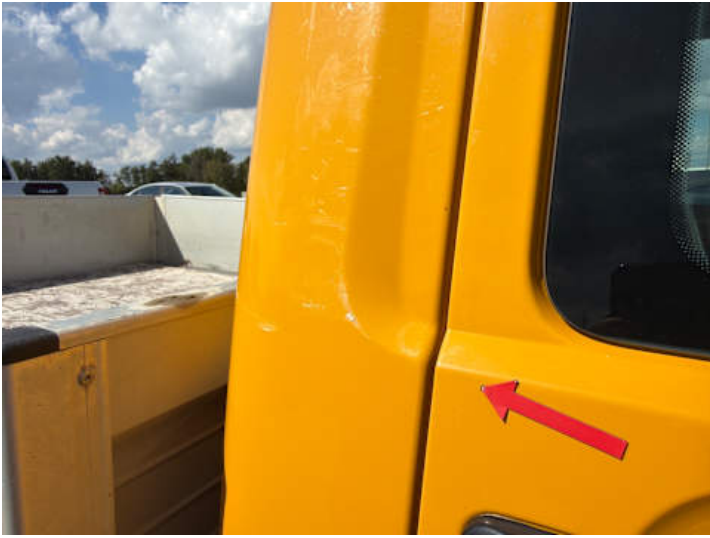
Seitenteil hinten rechts (Lackschaden)

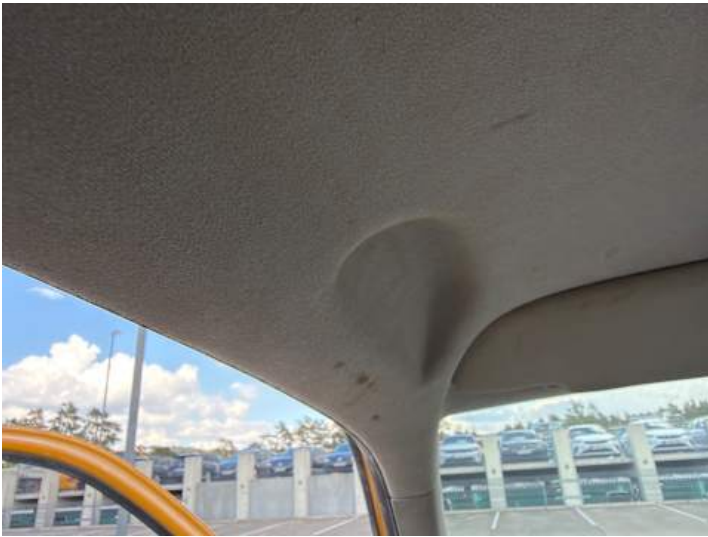
Innenraum (Verschleiß)

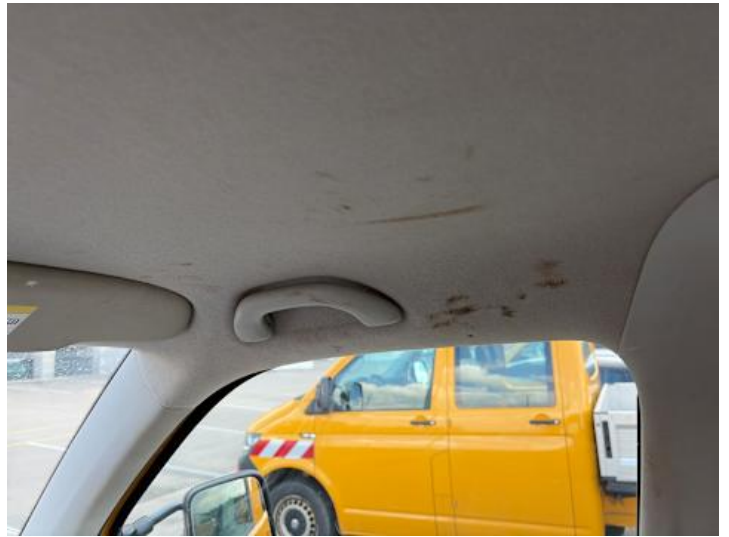
Innenraum (Verschleiß)

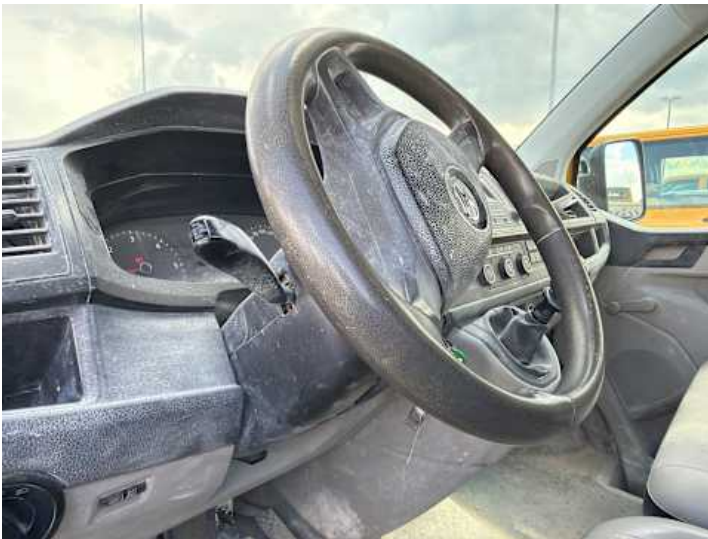
Innenraum (Verschleiß)

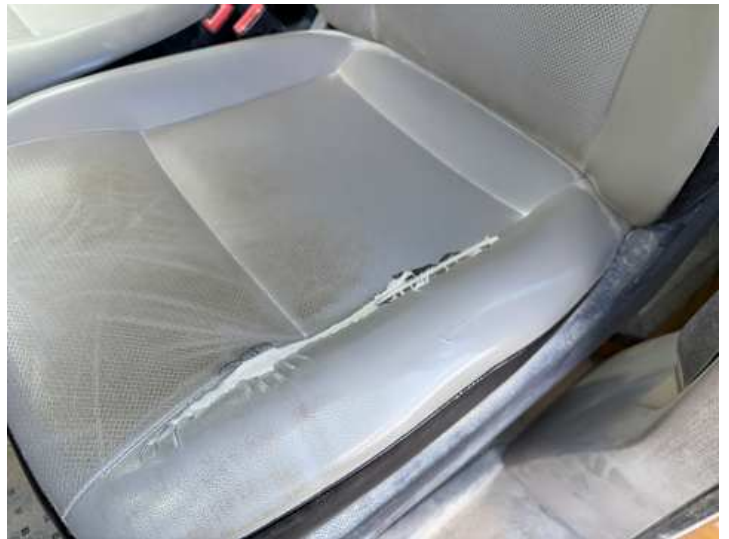
Innenraum (Riss/Bruch)
