## BMW X1 sDrive 18 d

EZ 11/2012 | Geländewagen | Diesel | Automatikgetriebe | 147.415km

Fahrzeug aufgenommen am: 21.07.2026

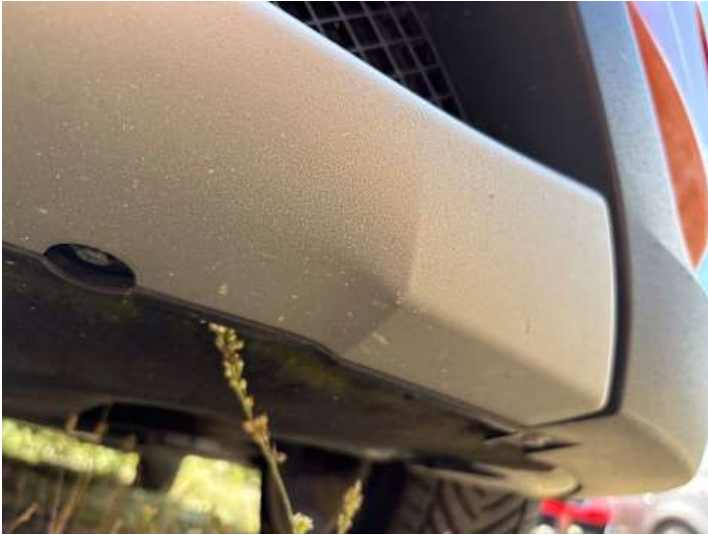
Stoßstange vorne (Kratzer)

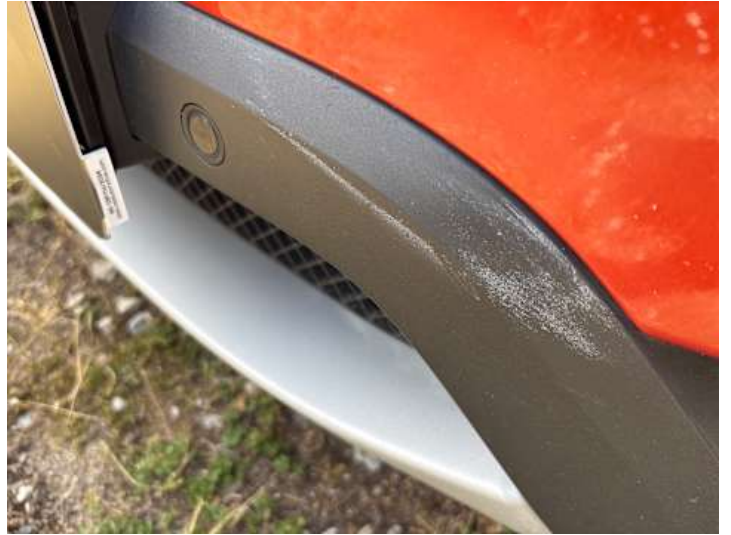
Stoßstange vorne (Kratzer)

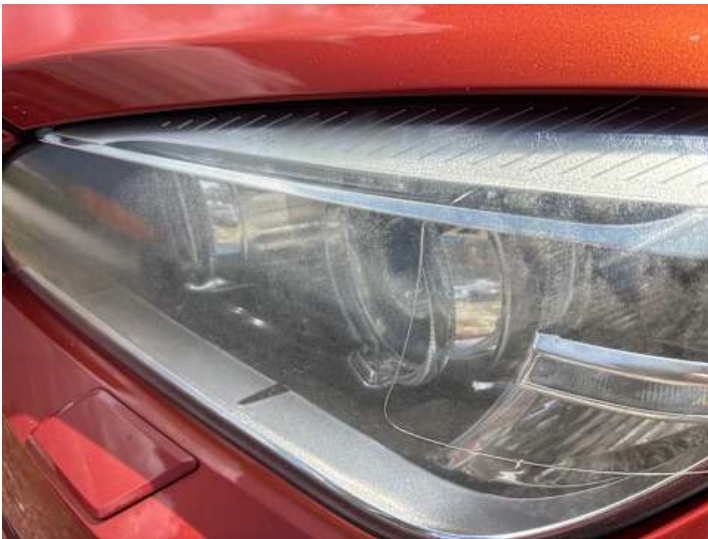
Scheinwerfer (links) (Blind)

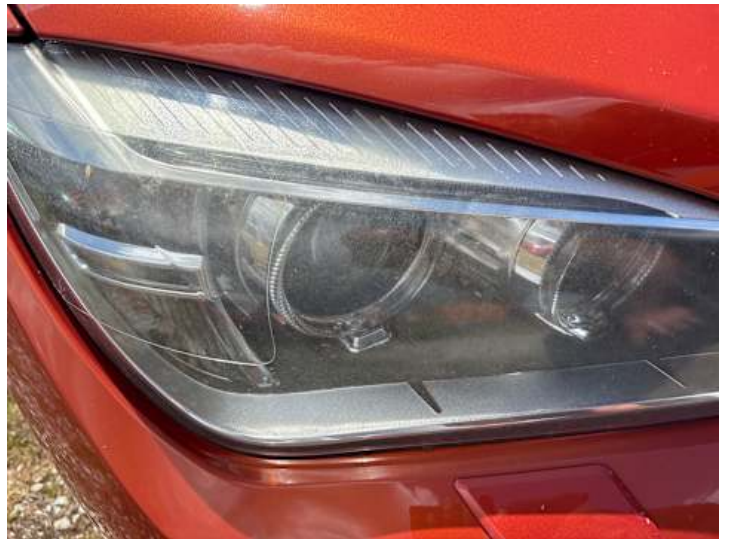
Scheinwerfer (rechts) (Blind)

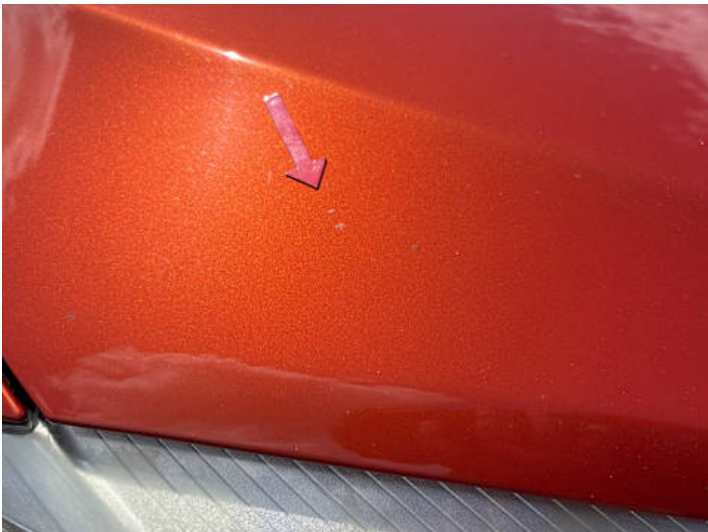
Motorhaube (Lackschaden)

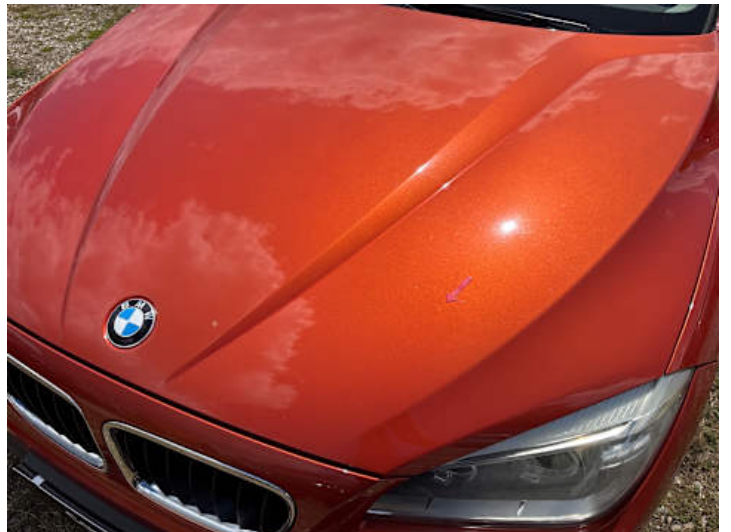
Motorhaube (Lackschaden)

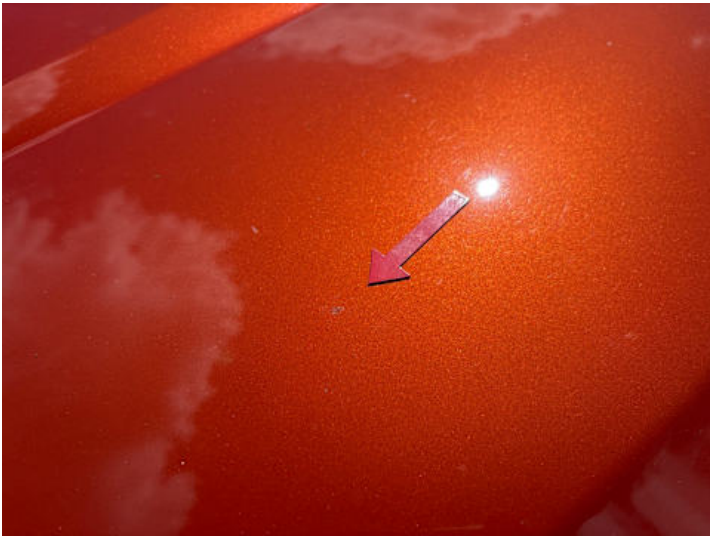
Motorhaube (Lackschaden)

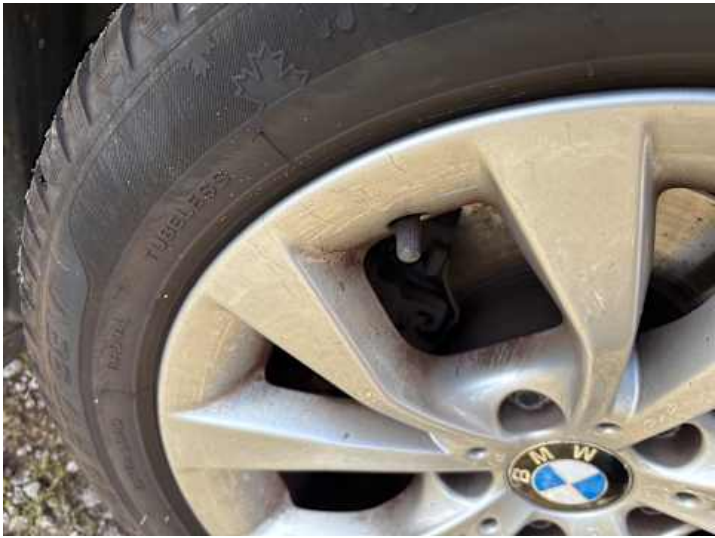
Rad (Kratzer)

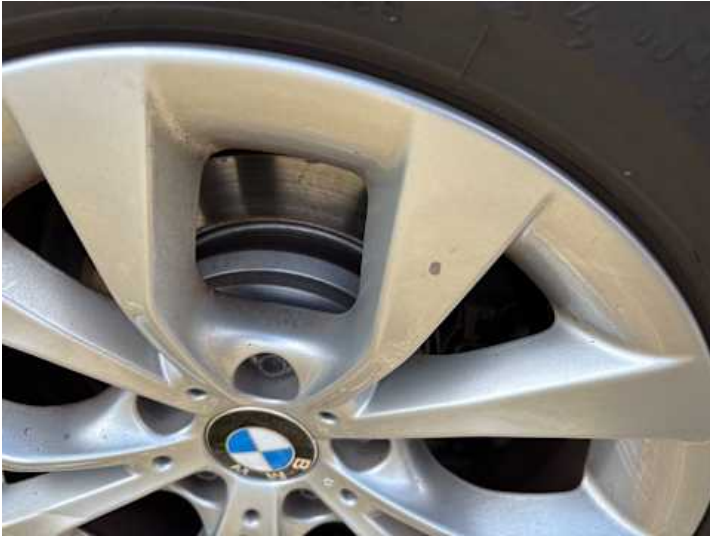
Rad (Kratzer)

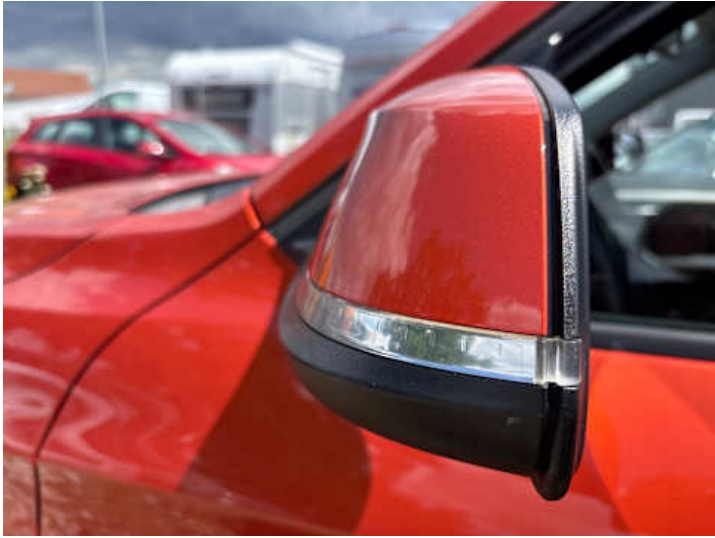
Fahrtür (Kratzer)

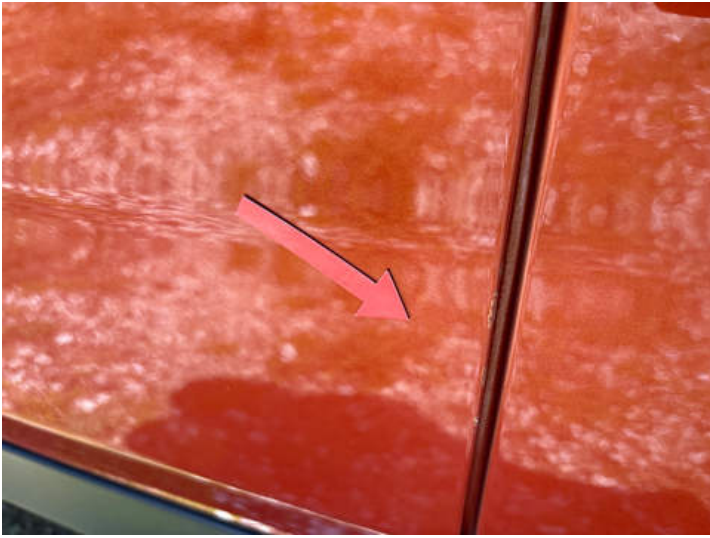
Fahrtür (Lackschaden)

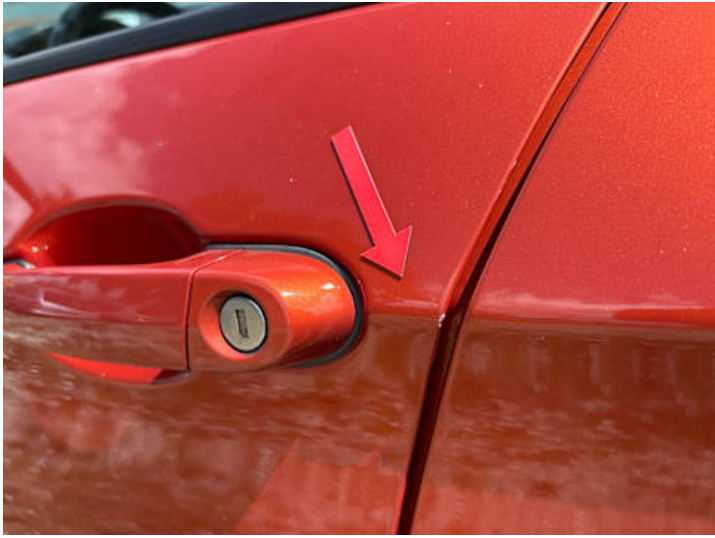
Fahrtür (Lackschaden)

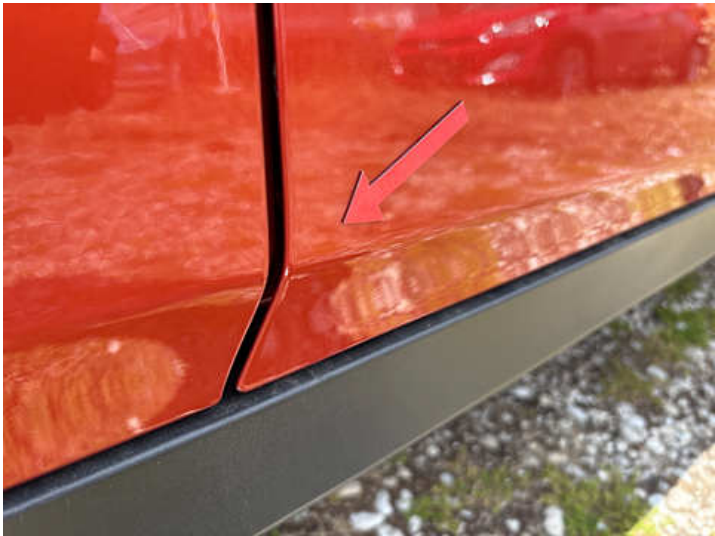
Beifahrertür (Lackschaden)

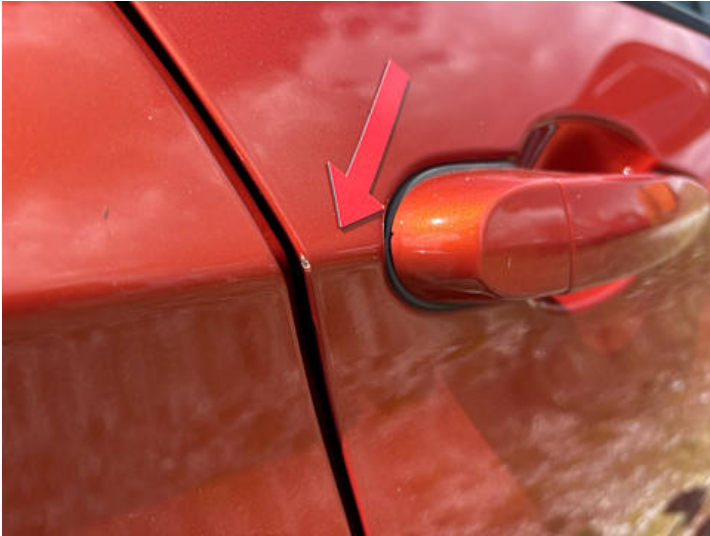
Beifahrertür (Lackschaden)

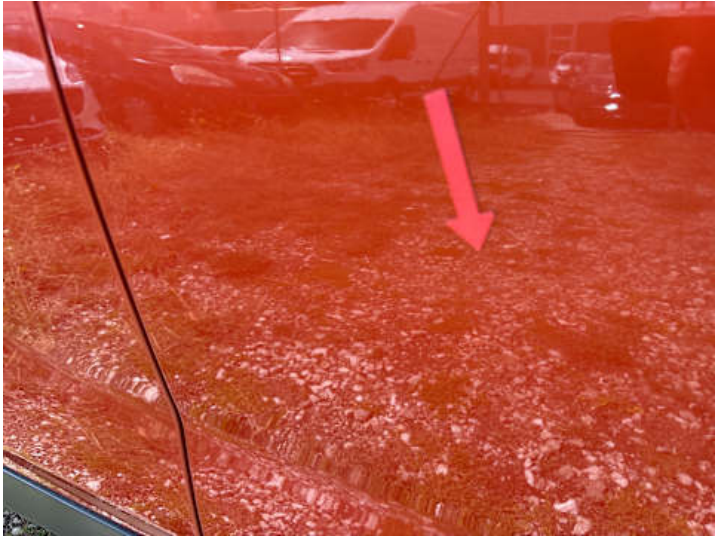
Beifahrertür (Kratzer)

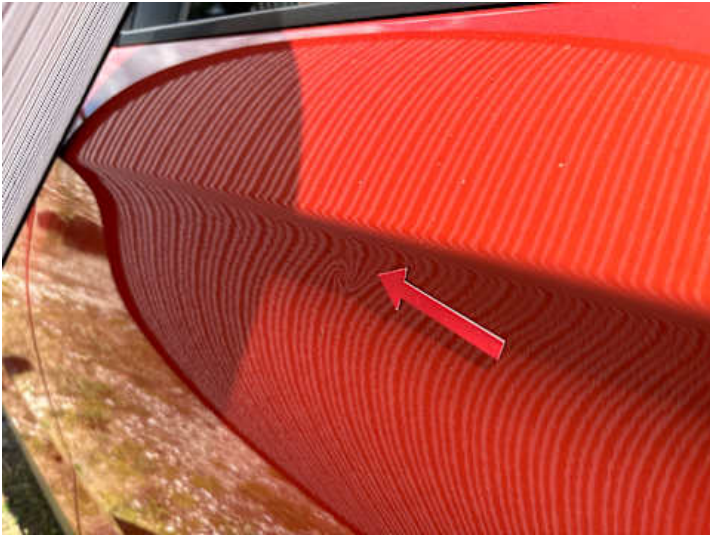
Türe hinten links (Delle)

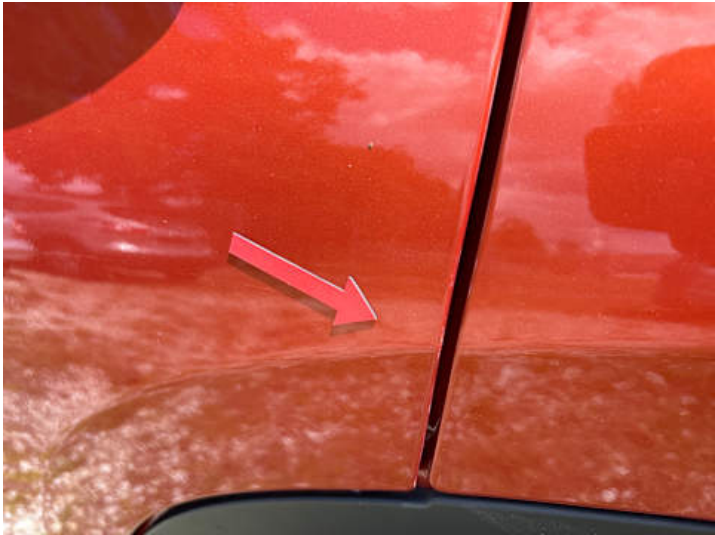
Türe hinten links (Lackschaden)

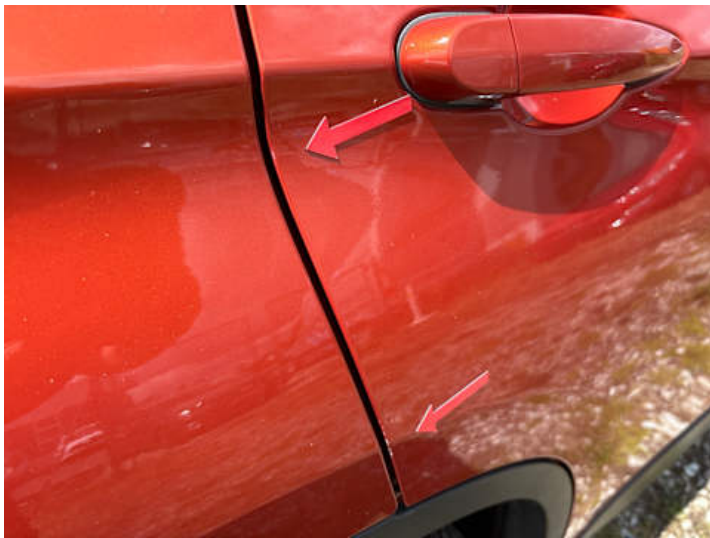
Türe hinten rechts (Lackschaden)

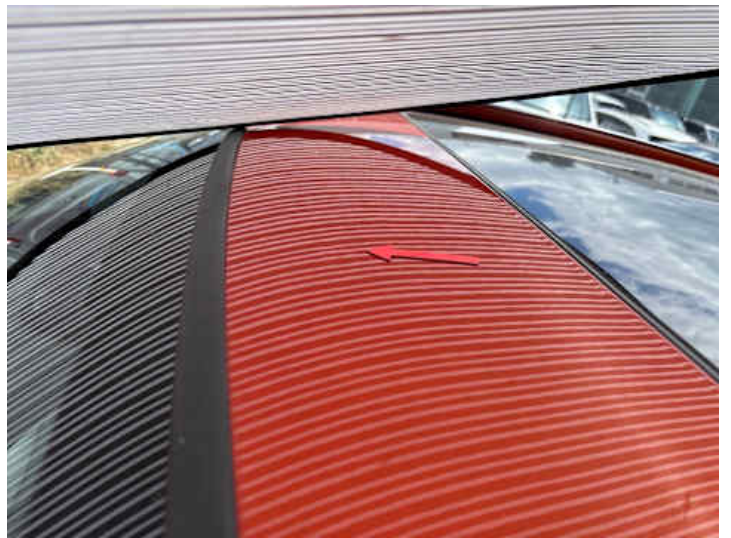
Dach (Delle)

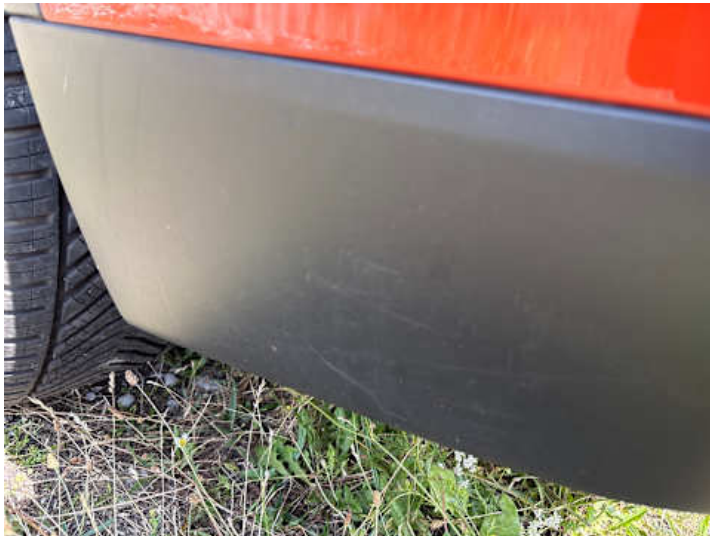
Stoßstange hinten (Kratzer)

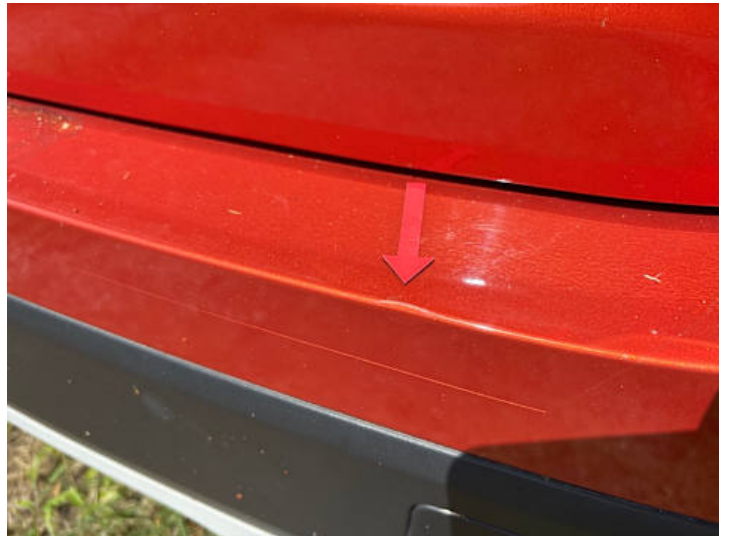
Stoßstange hinten (Delle)

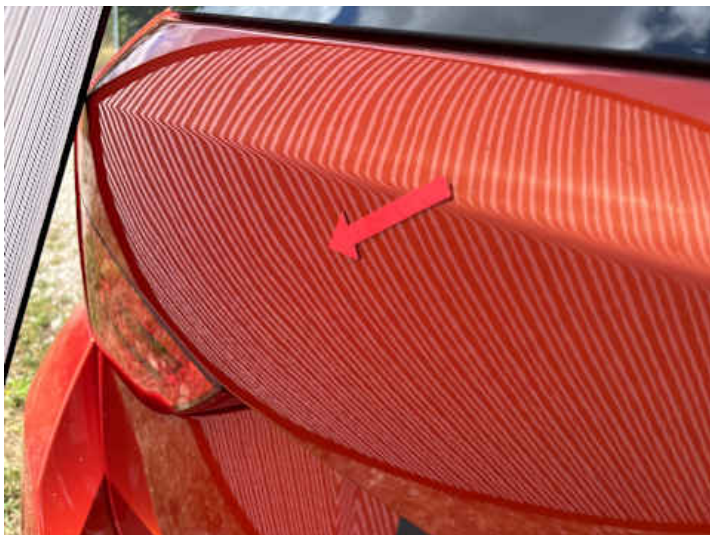
Heckklappe (Delle)

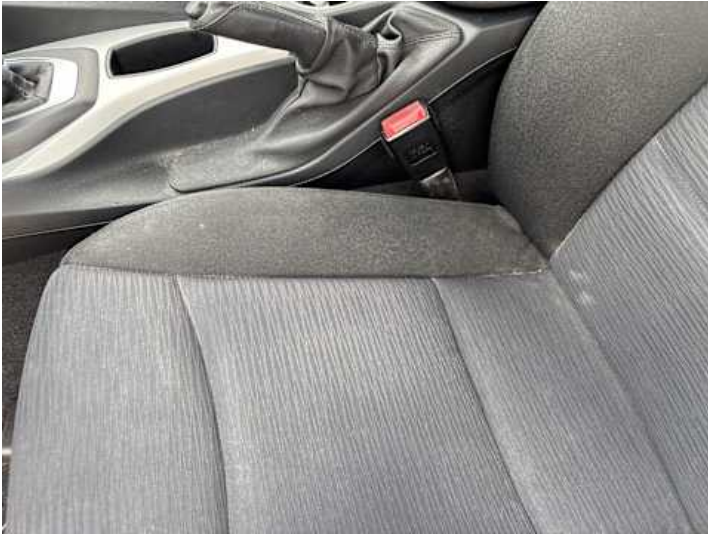
Innenraum (Verschmutzung)

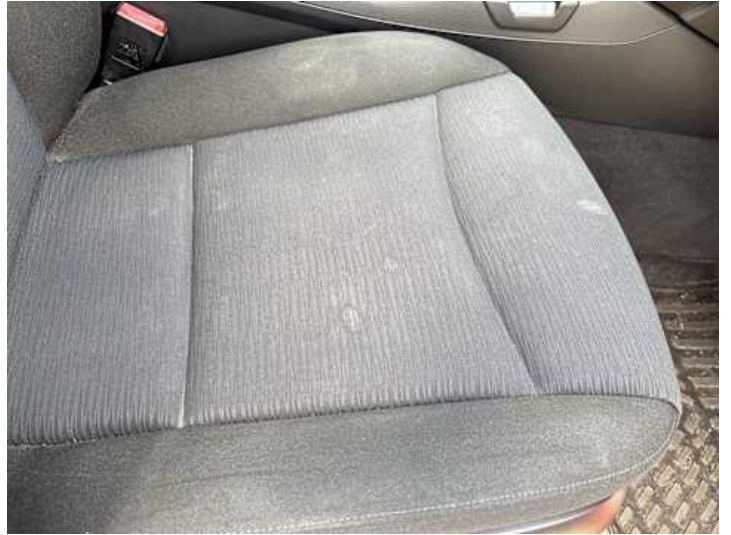
Innenraum (Verschmutzung)

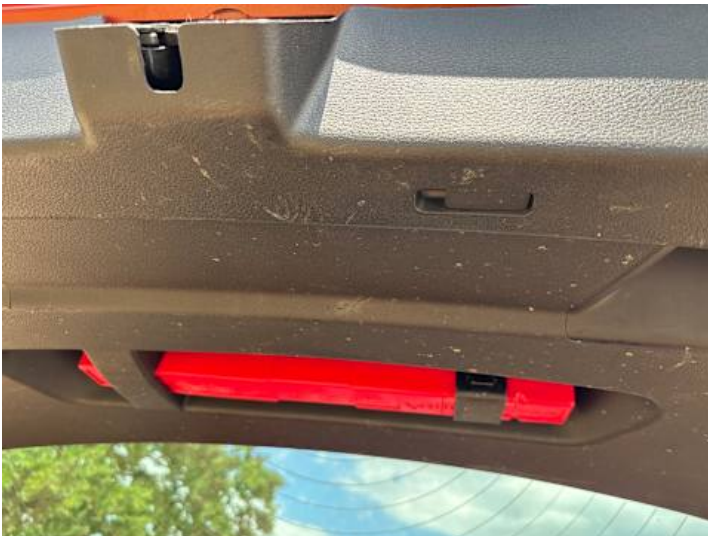
Innenraum (Kratzer, Verschmutzung)

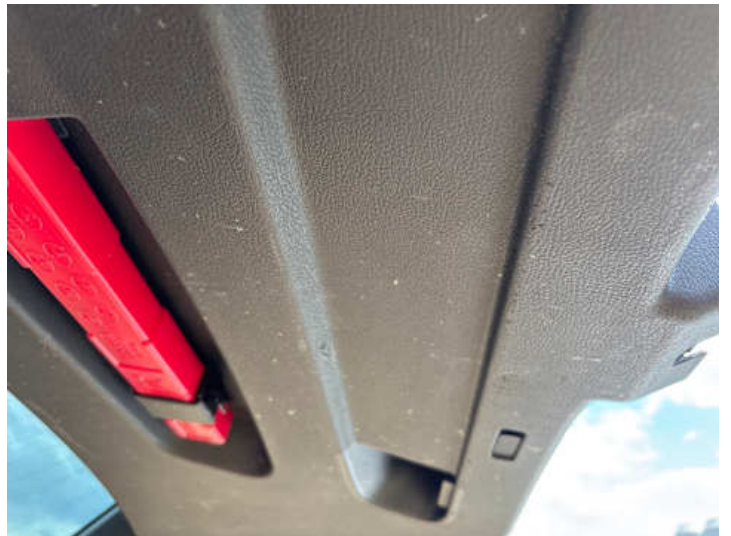
Innenraum (Kratzer, Verschmutzung)

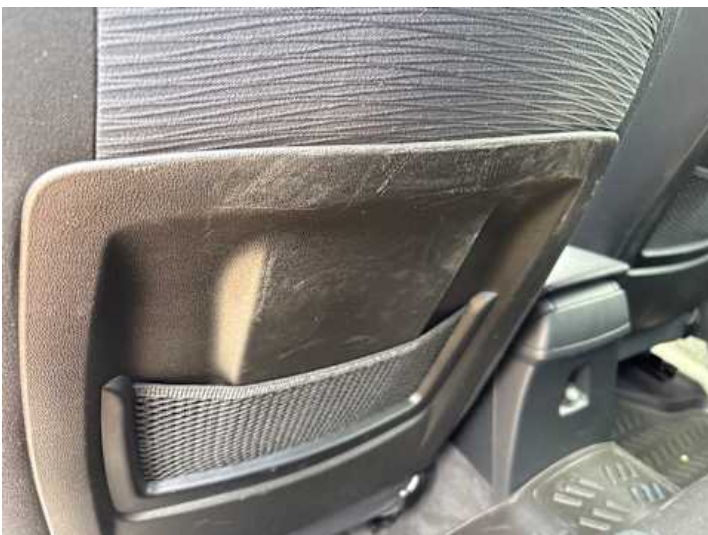
Innenraum (Kratzer)

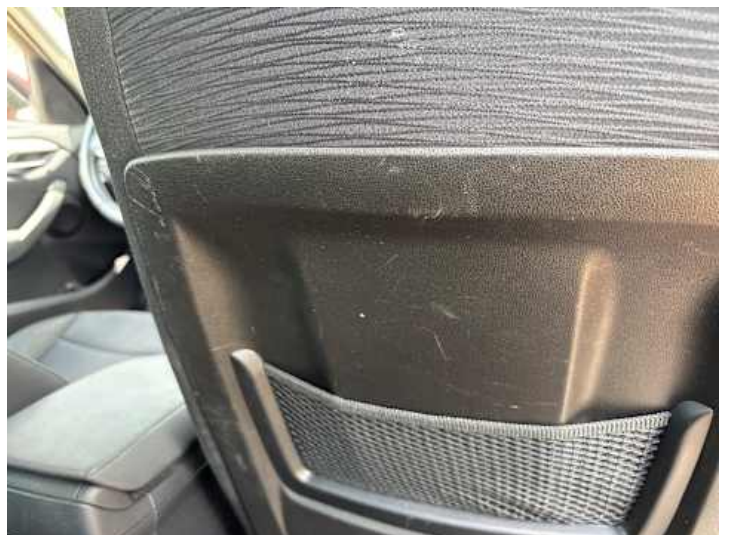
Innenraum (Kratzer)
