## Toyota Corolla 2.2 D-CAT Sol

EZ 05/2006 | Van | Diesel | Schaltgetriebe | 178.238km  
Besteuerung: Differenzbesteuert (§25a UStG)  
Fahrzeugstandort: 63\*\*\*  
Fahrzeug aufgenommen am: 31.07.2026

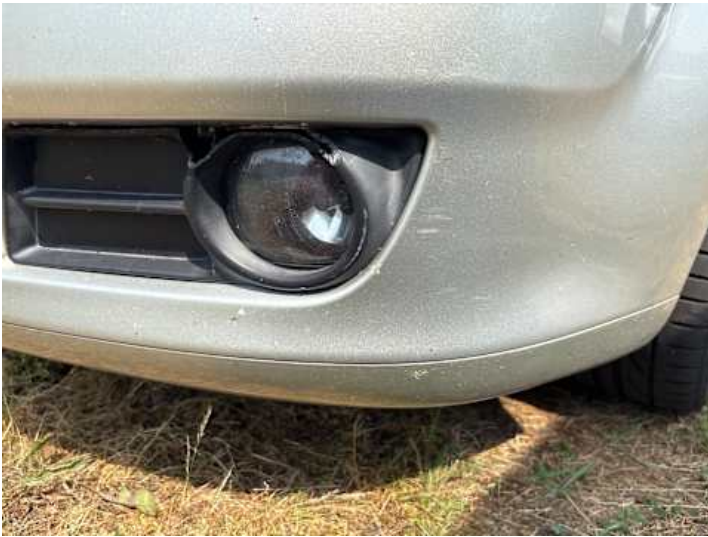
Stoßstange vorne (Kratzer, Riss/Bruch)

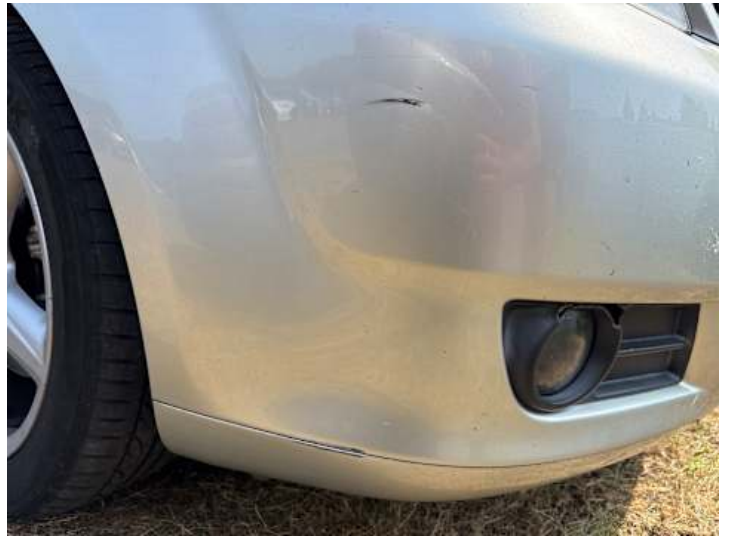
Stoßstange vorne (Lackschaden)

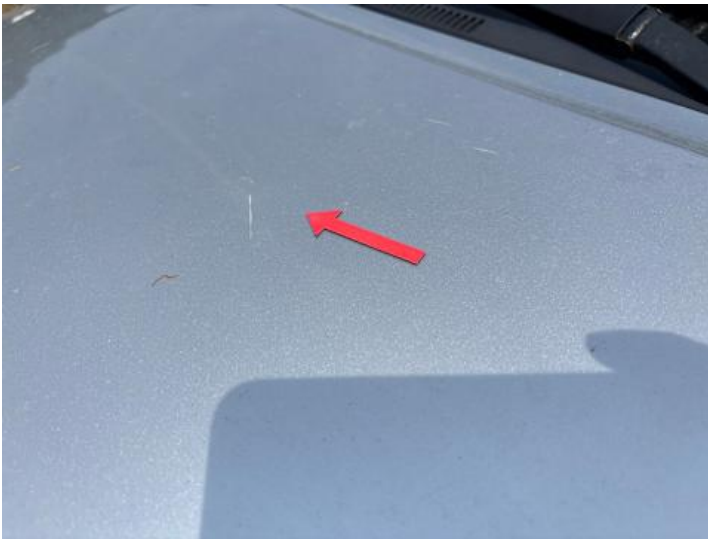
Motorhaube (Kratzer)

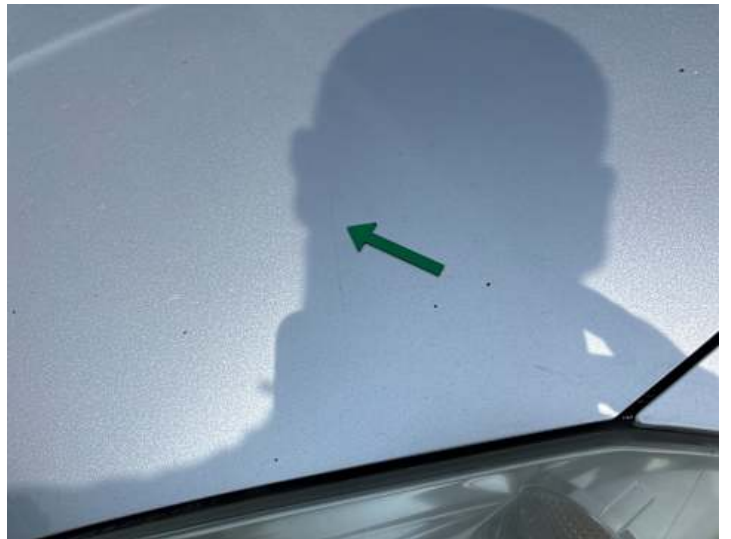
Motorhaube (Kratzer)

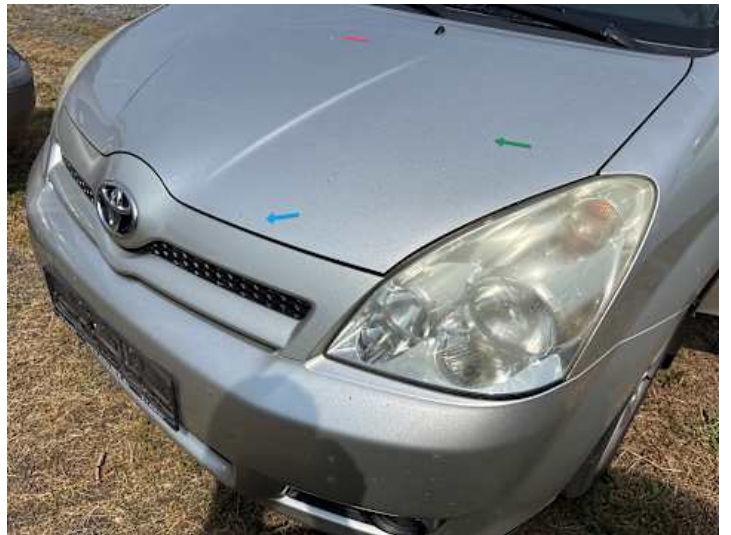
Motorhaube (Kratzer)

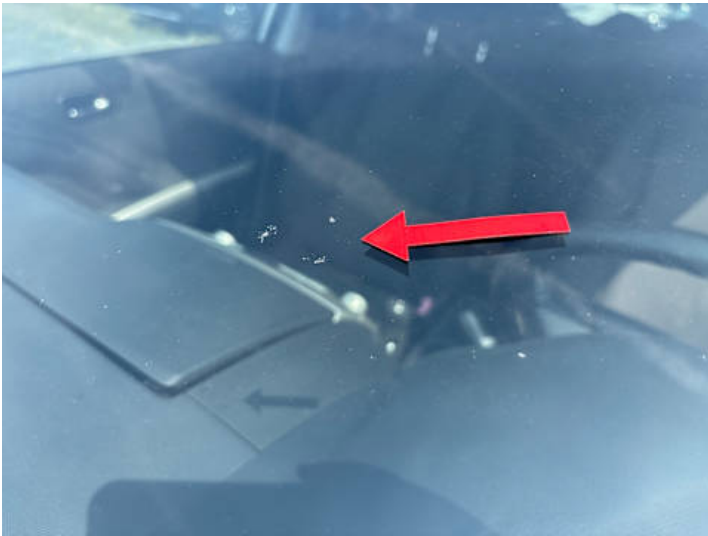
Windschutzscheibe (Steinschlag)

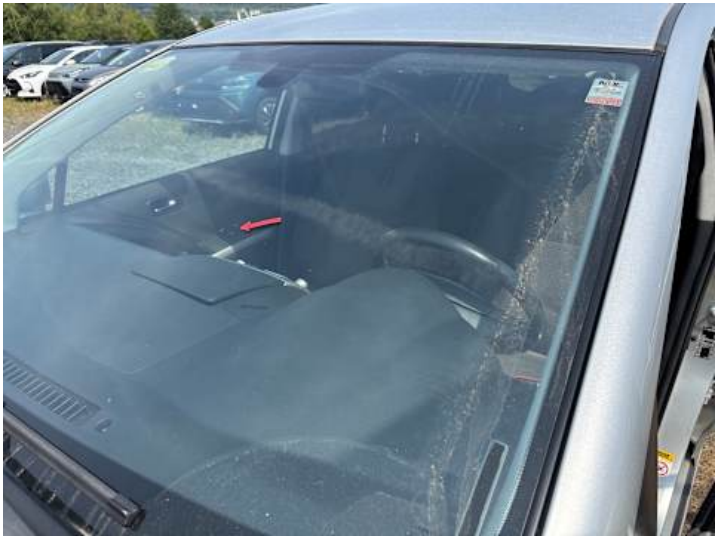
Windschutzscheibe (Steinschlag)

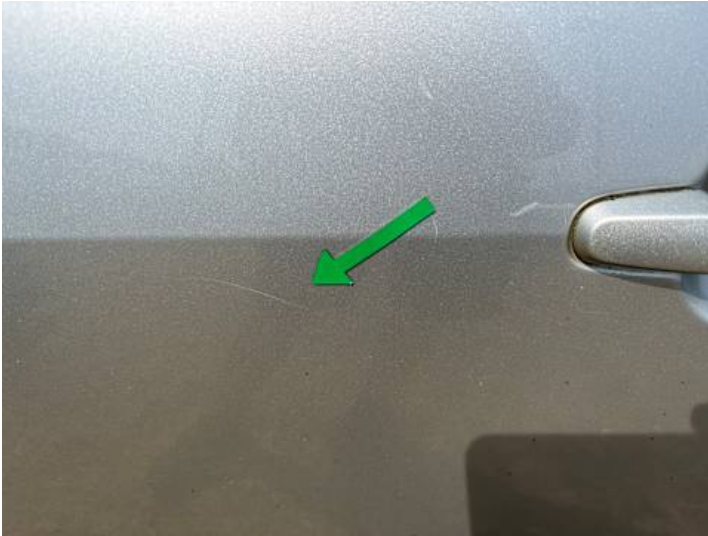
Fahrtür (Kratzer)

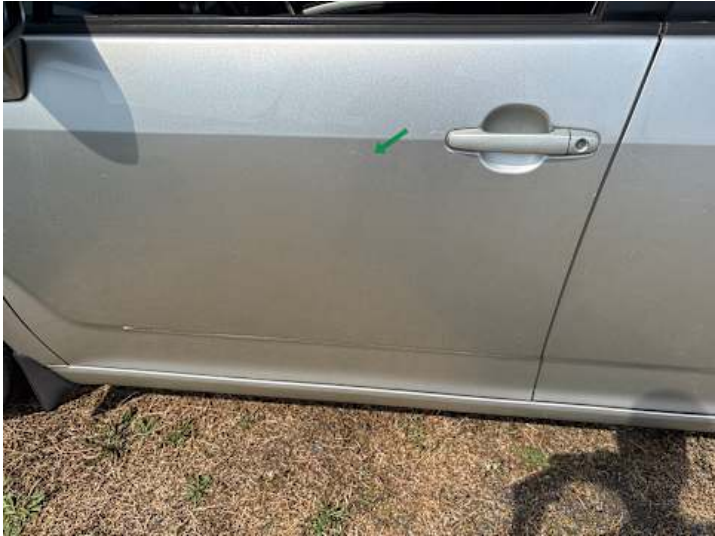
Fahrtür (Kratzer)

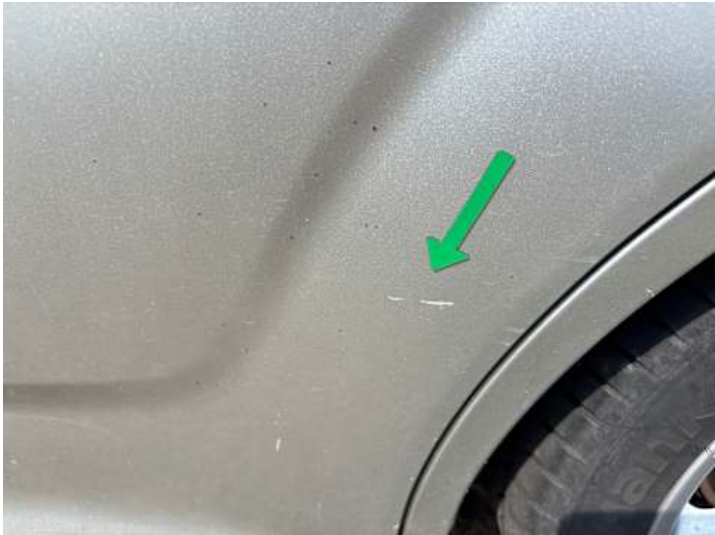
Türe hinten links (Kratzer)

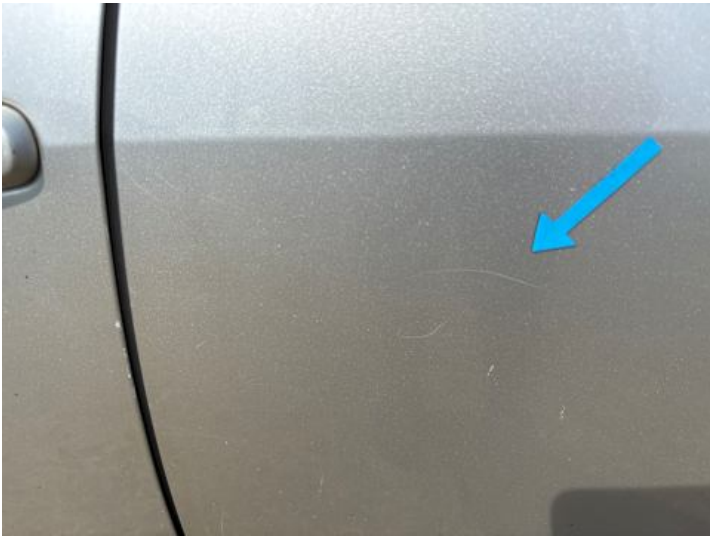
Türe hinten links (Kratzer)

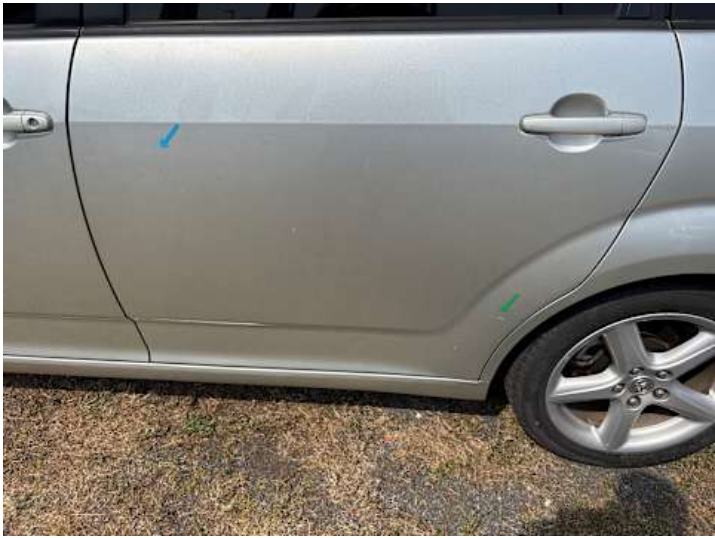
Türe hinten links (Kratzer)

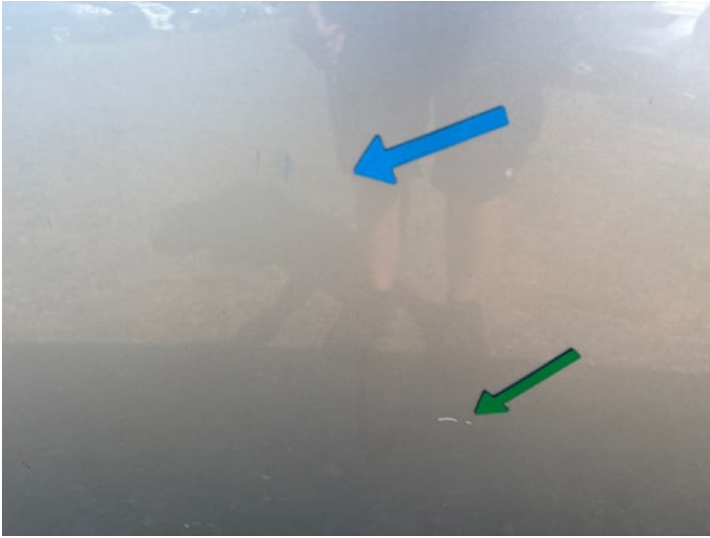
Türe hinten rechts (Kratzer)

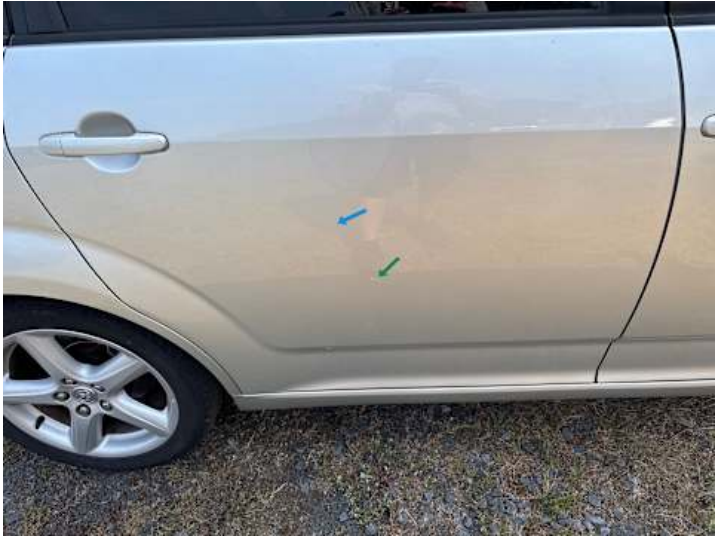
Türe hinten rechts (Kratzer)

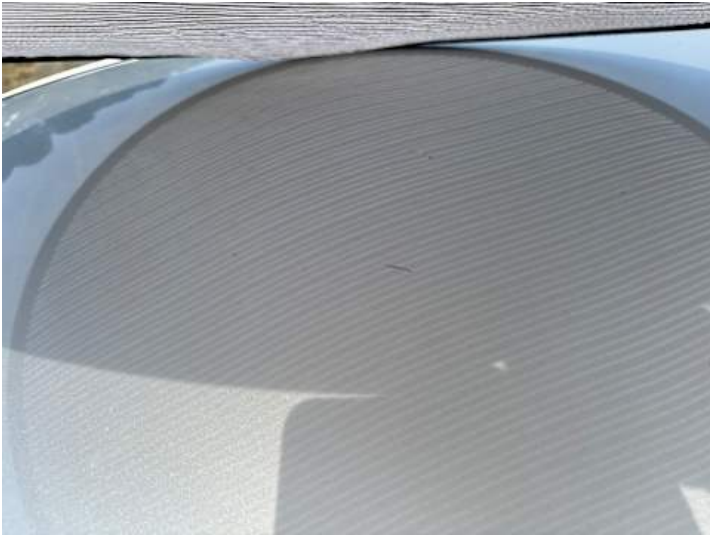
Dach (Delle)

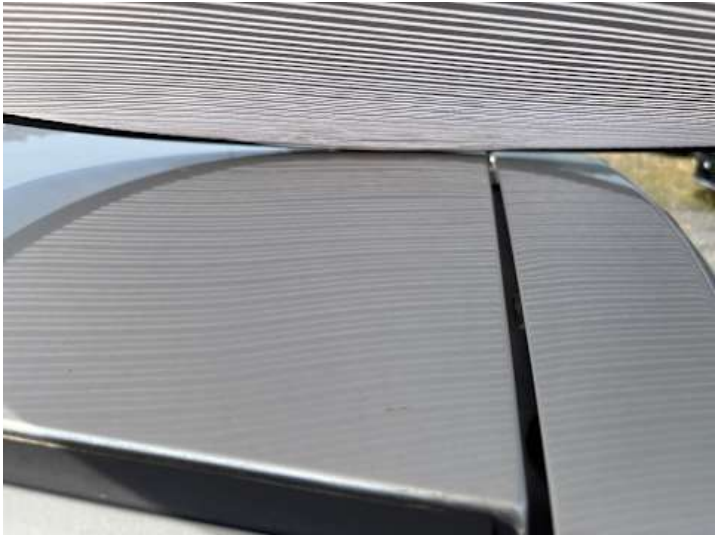
Dach (Delle)

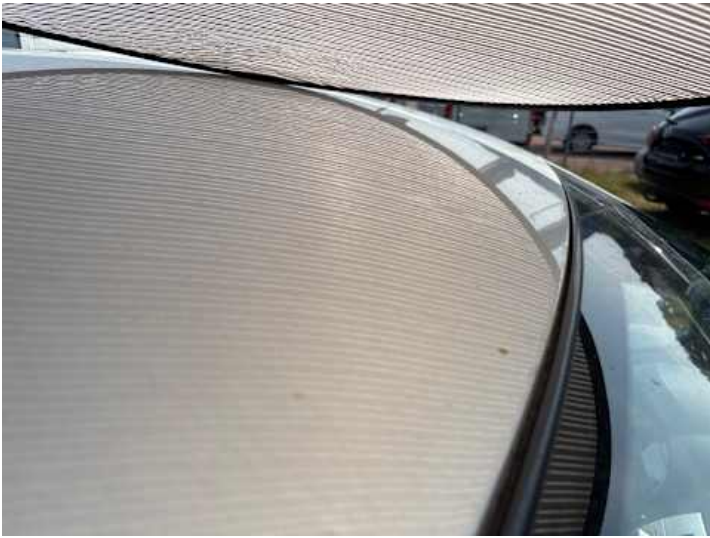
Dach (Delle)

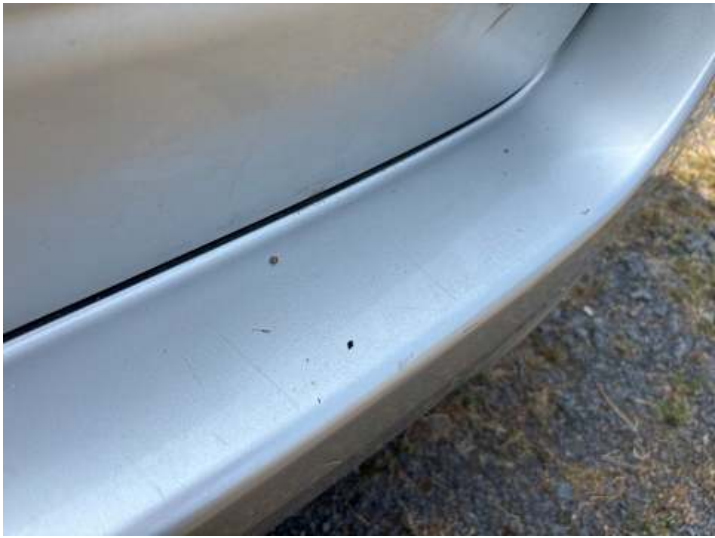
Stoßstange hinten (Kratzer)

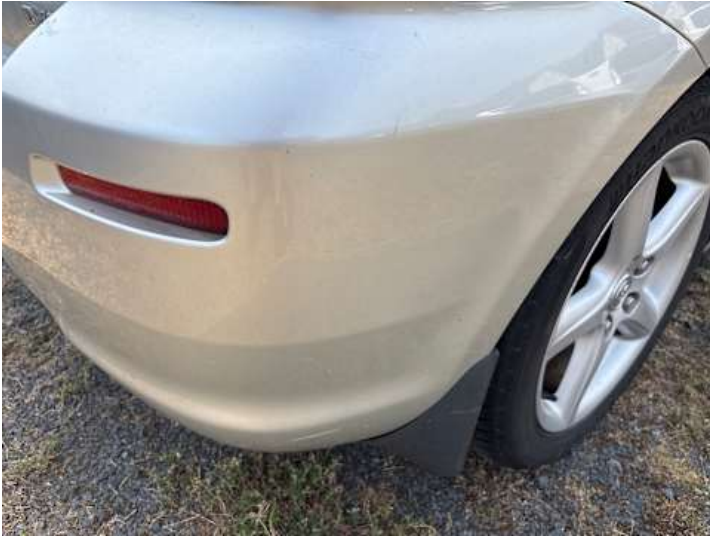
Stoßstange hinten (Kratzer)

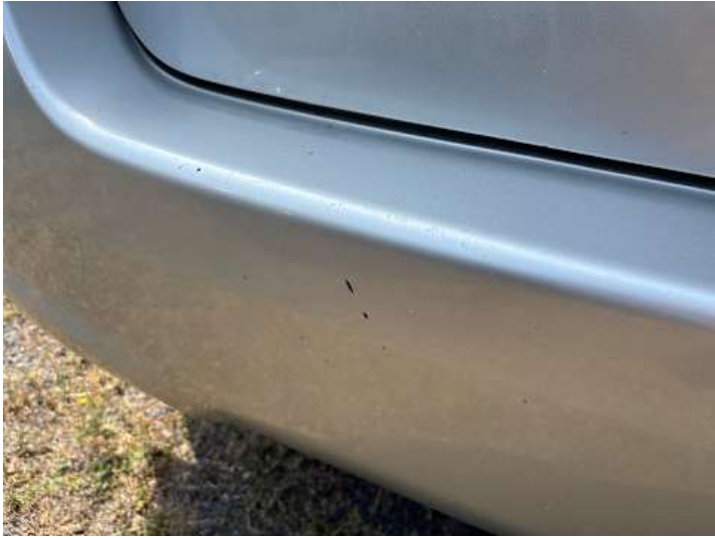
Stoßstange hinten (Kratzer)

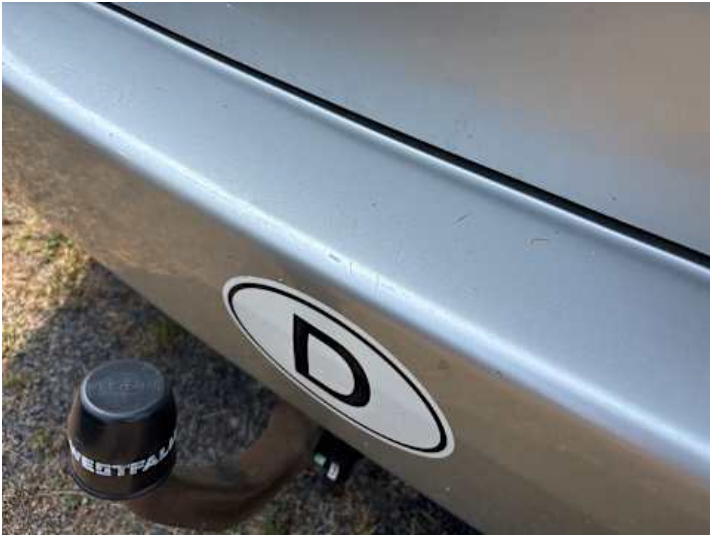
Stoßstange hinten (Kratzer)

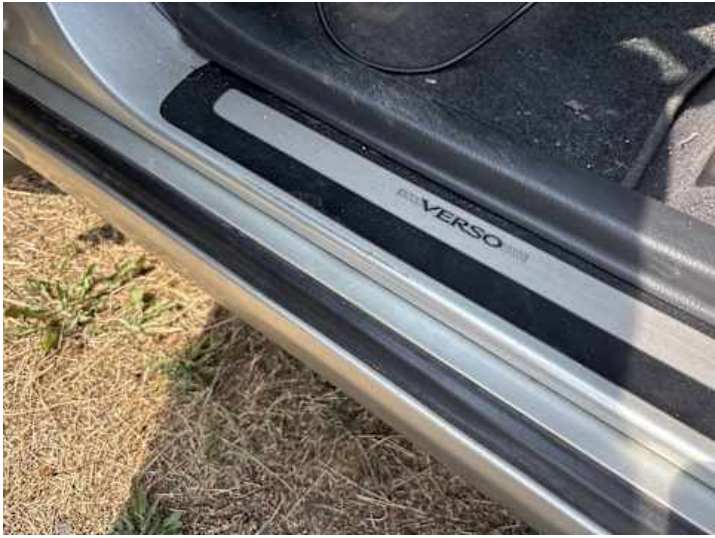
Schweller links (Lackschaden)

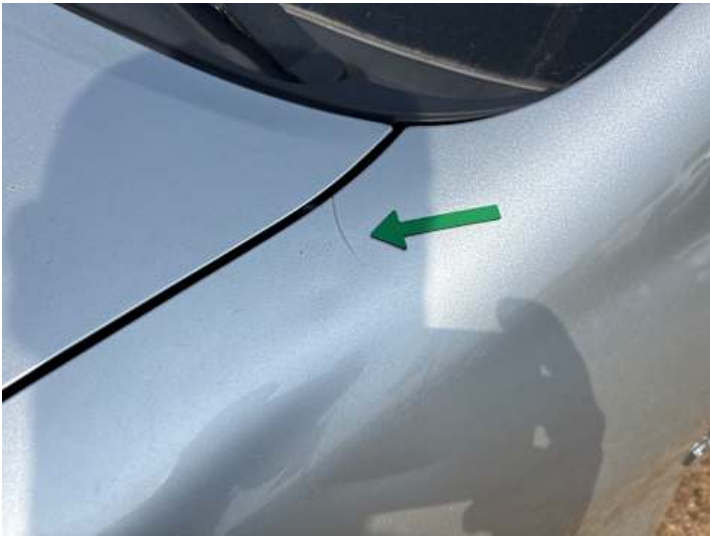
Kotflügel vorne links (Delle, Kratzer)

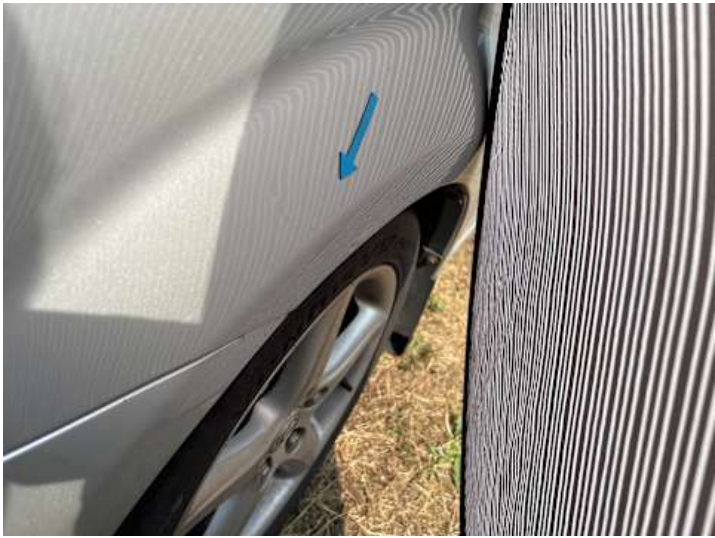
Kotflügel vorne links (Delle, Kratzer)

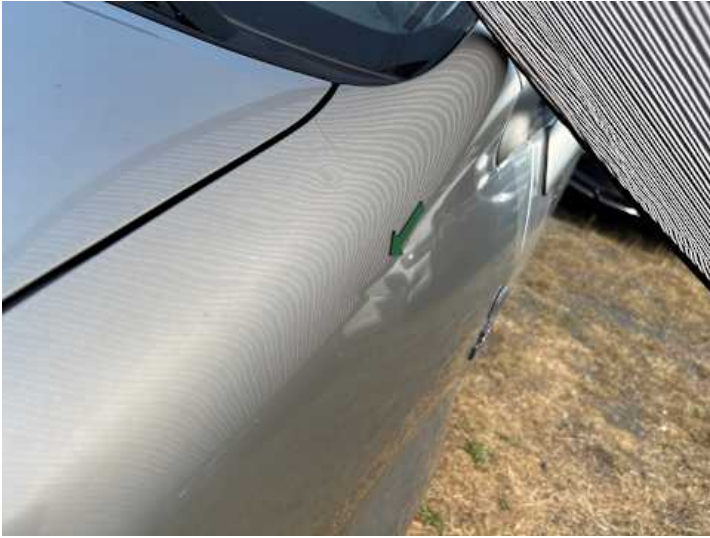
Kotflügel vorne links (Delle, Kratzer)

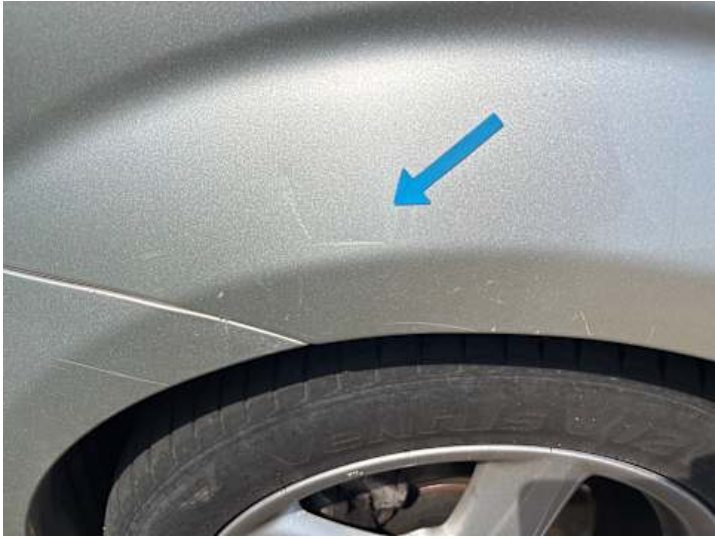
Kotflügel vorne links (Delle, Kratzer)

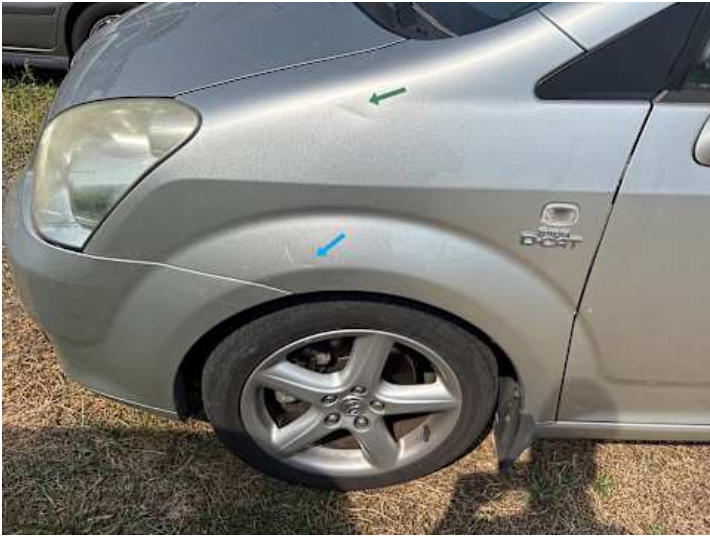
Kotflügel vorne links (Delle, Kratzer)

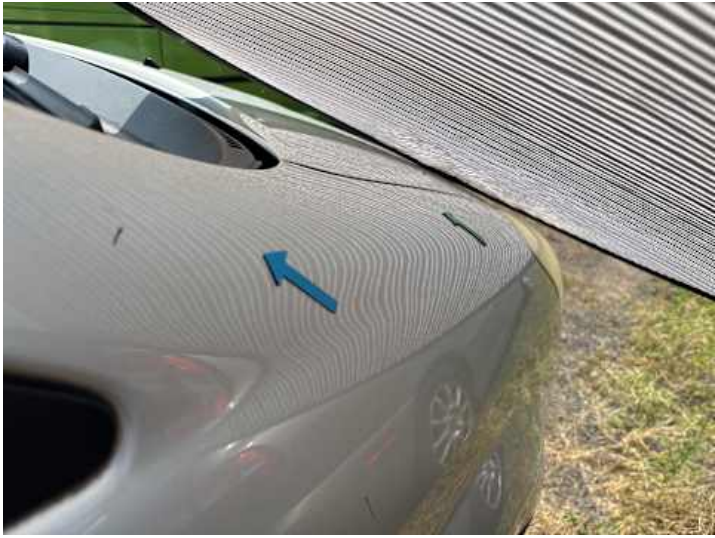
Kotflügel vorne rechts (Delle, Kratzer)

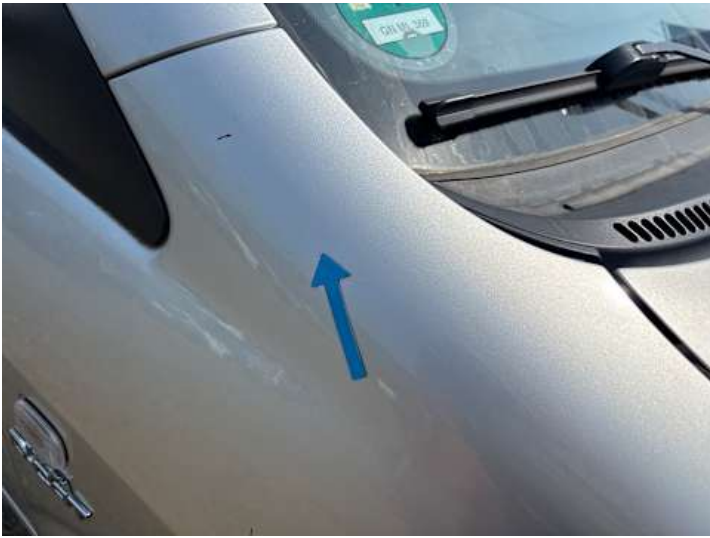
Kotflügel vorne rechts (Delle, Kratzer)

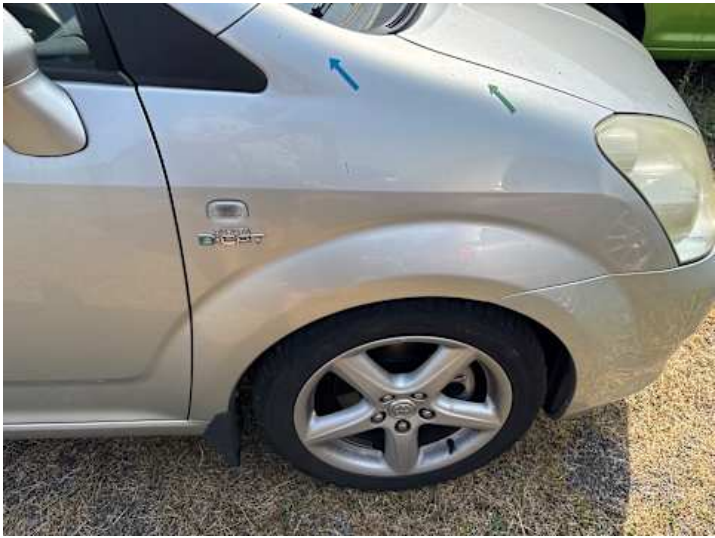
Kotflügel vorne rechts (Delle, Kratzer)

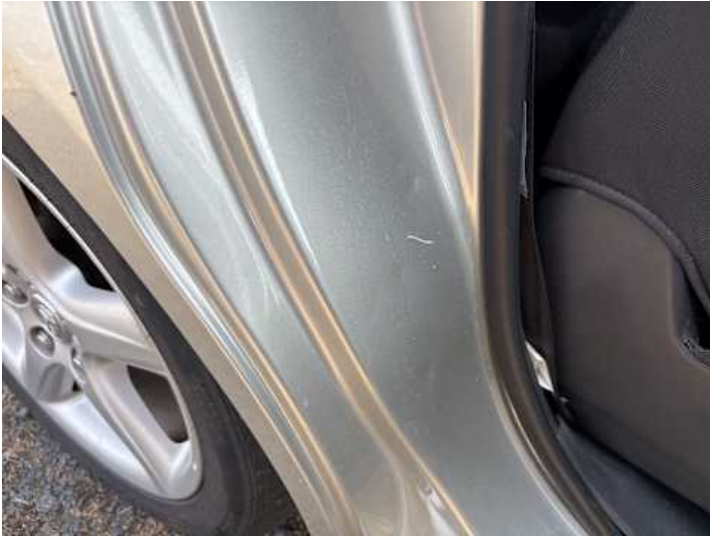
Seitenteil hinten rechts (Kratzer, Delle)

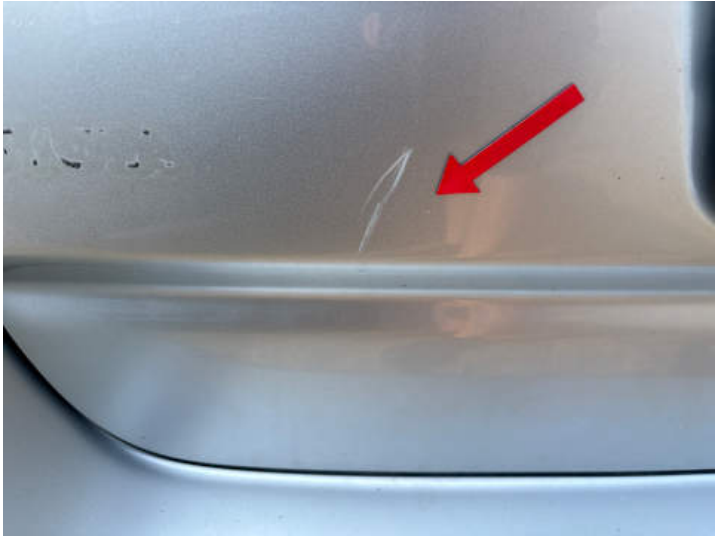
Heckklappe (Kratzer, Rost)

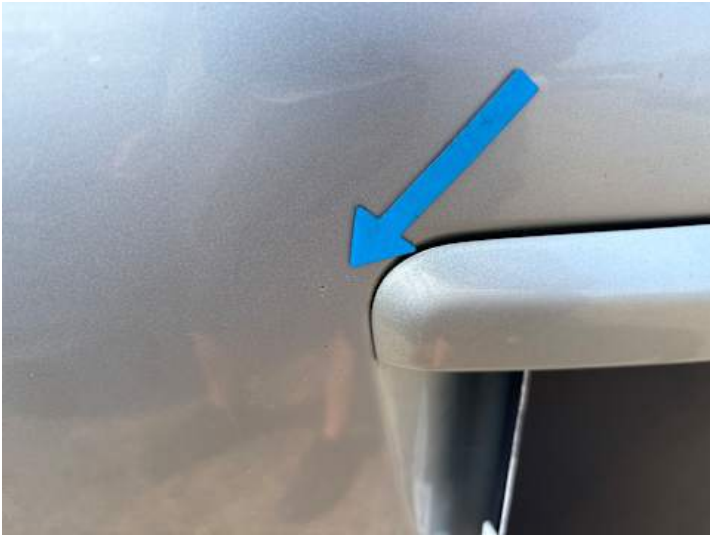
Heckklappe (Kratzer, Rost)

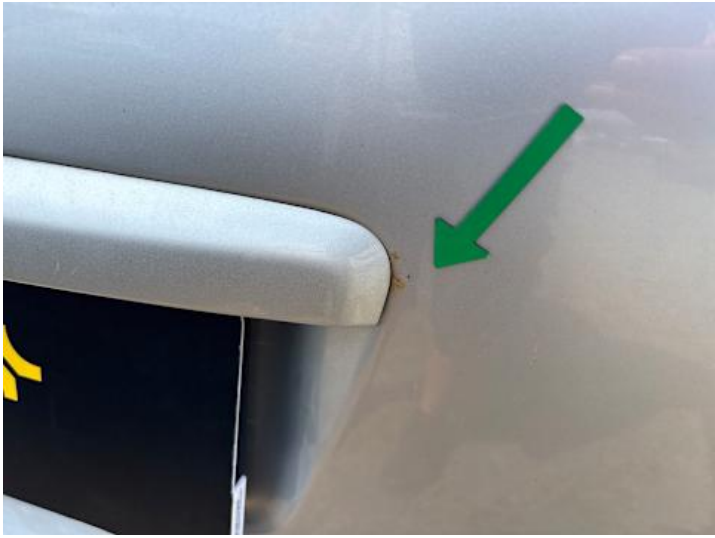
Heckklappe (Kratzer, Rost)

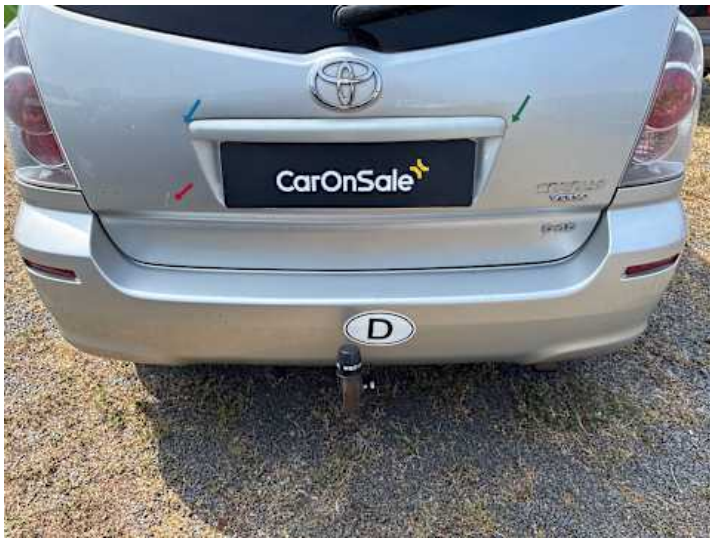
Heckklappe (Kratzer, Rost)

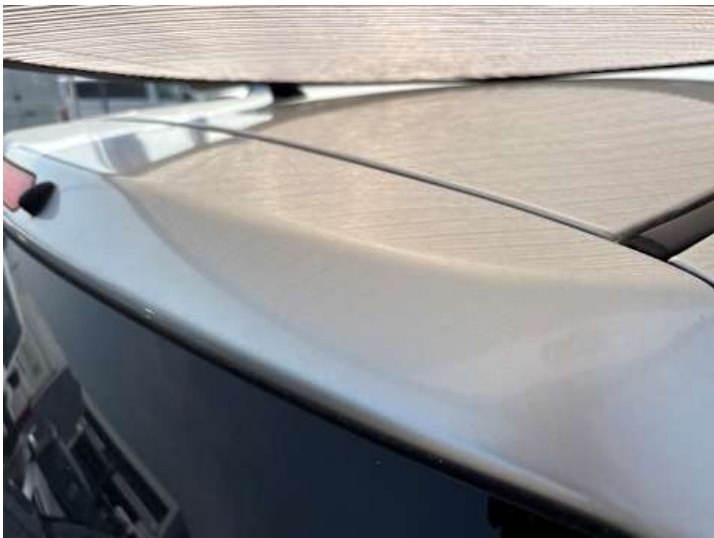
Heckklappe (Delle)

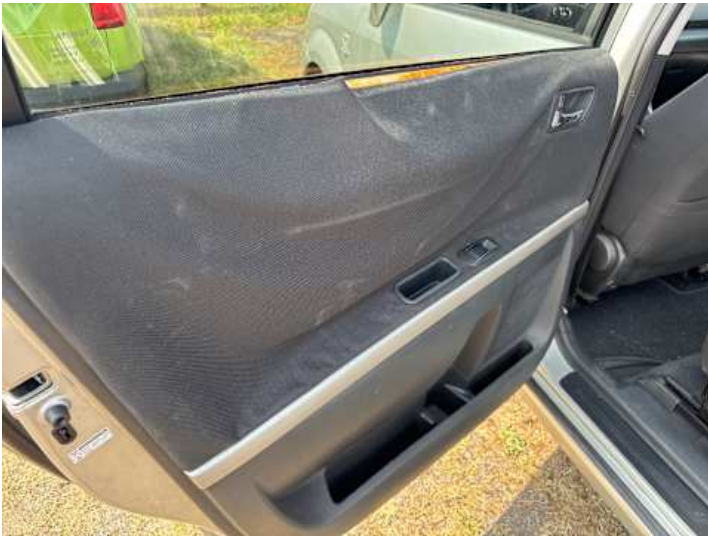
Innenraum (Riss/Bruch, Verschleiß)

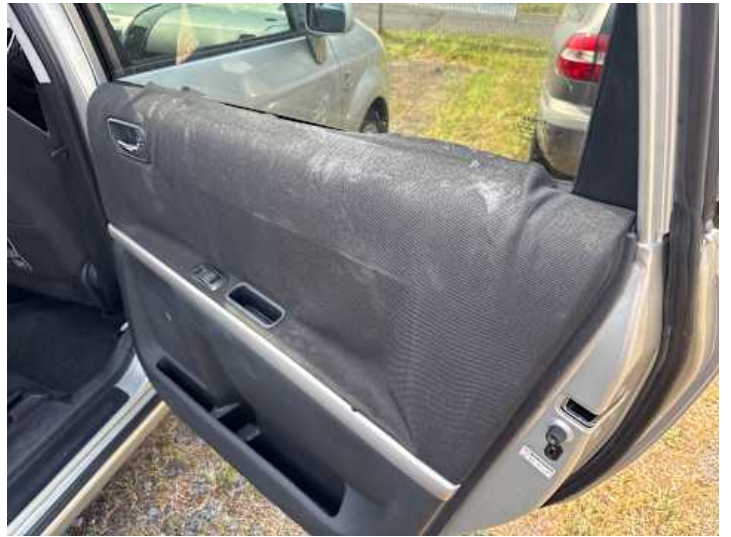
Innenraum (Riss/Bruch, Verschleiß)
