## Mini Clubman Cooper

EZ 10/2010 | Kleinwagen | Benzin | Schaltgetriebe | 110.722km

Fahrzeug aufgenommen am: 29.07.2026

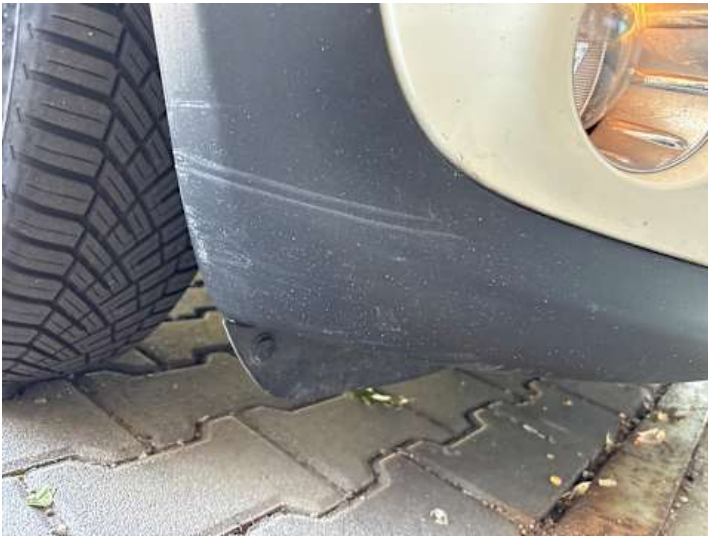
Stoßstange vorne (Kratzer)

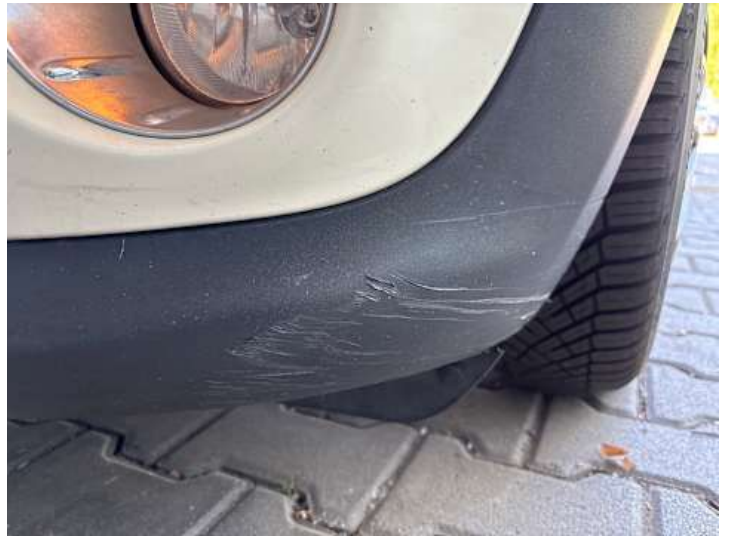
Stoßstange vorne (Kratzer)

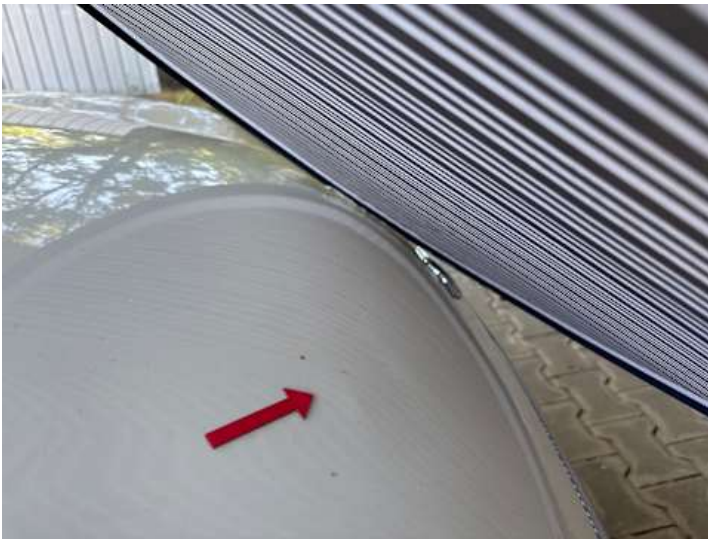
Motorhaube (Delle)

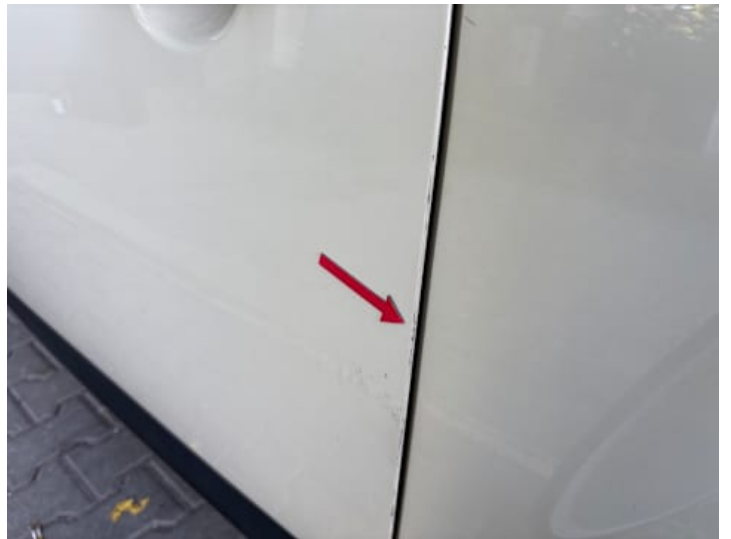
Fahrtür (Kratzer)

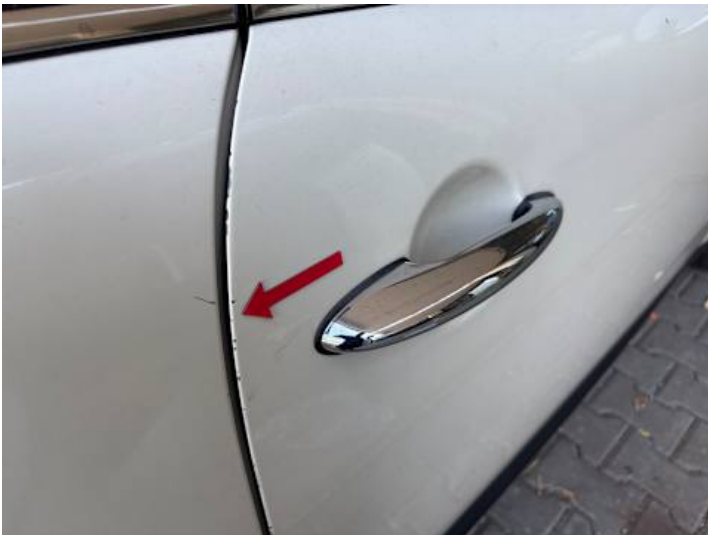
Beifahrtür (Kratzer)

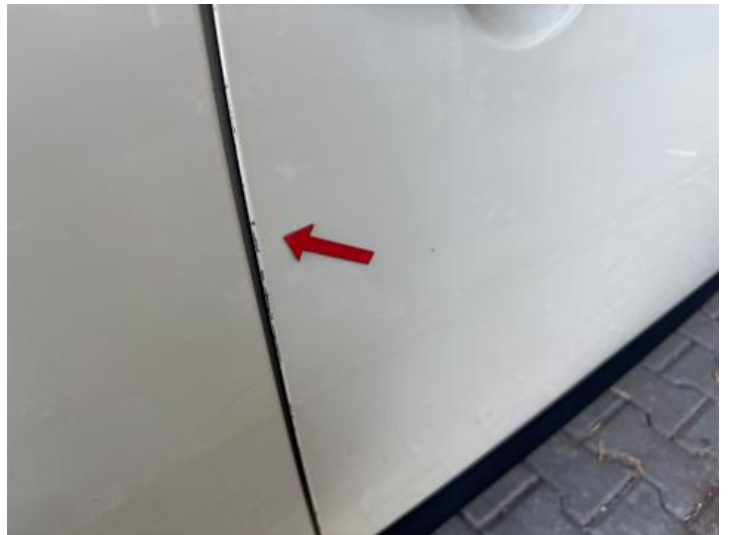
Beifahrtür (Kratzer)

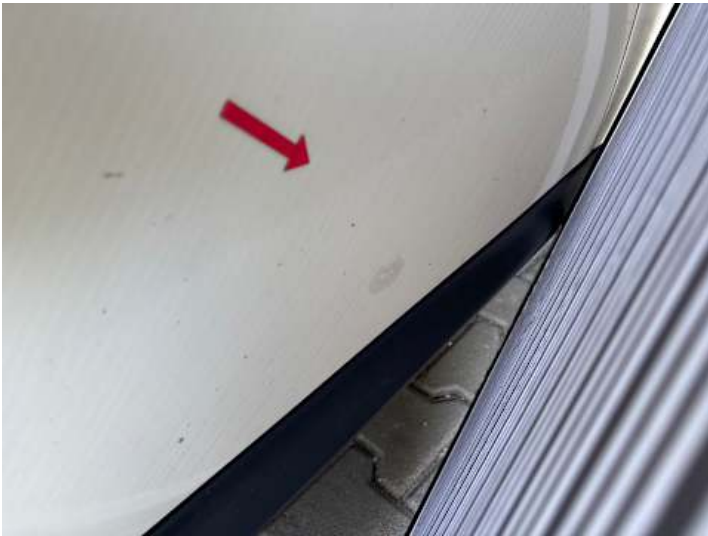
Beifahrertür (Verformung)

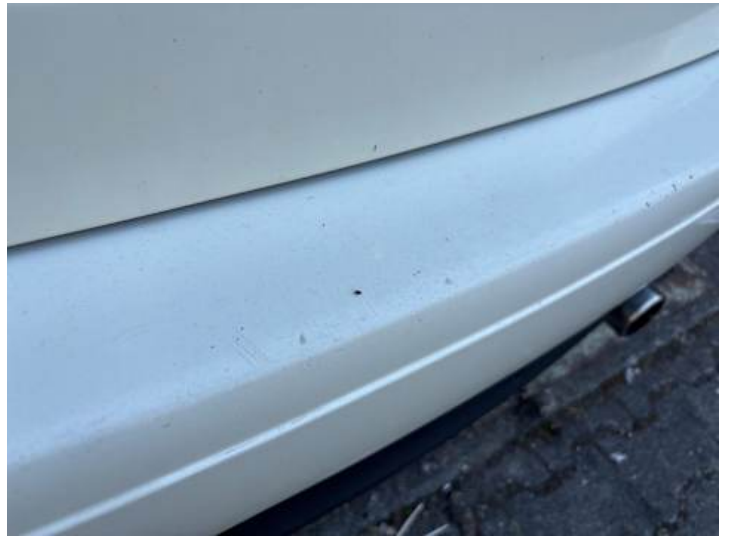
Stoßstange hinten (Kratzer)

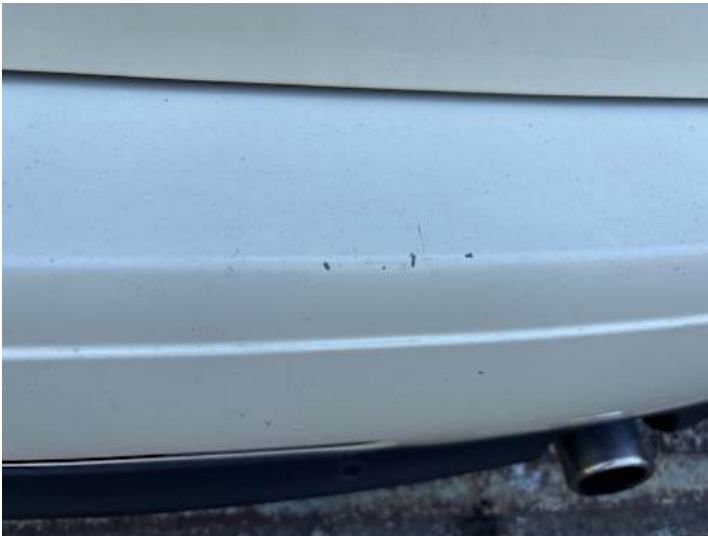
Stoßstange hinten (Kratzer)

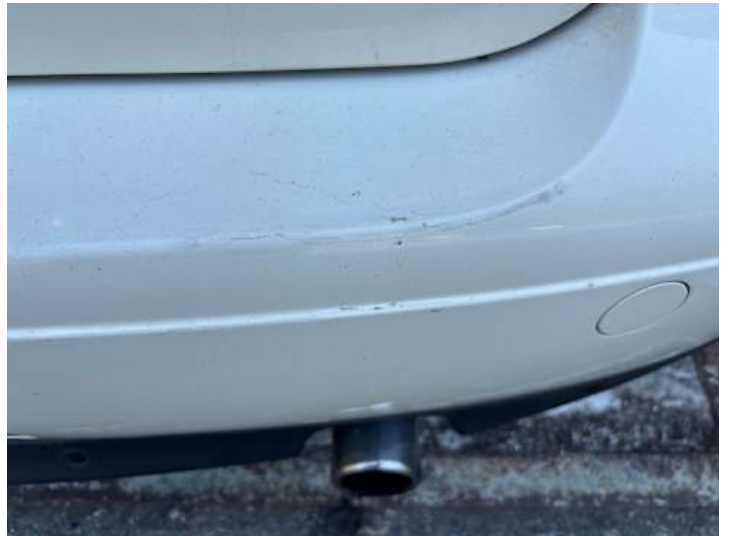
Stoßstange hinten (Kratzer)

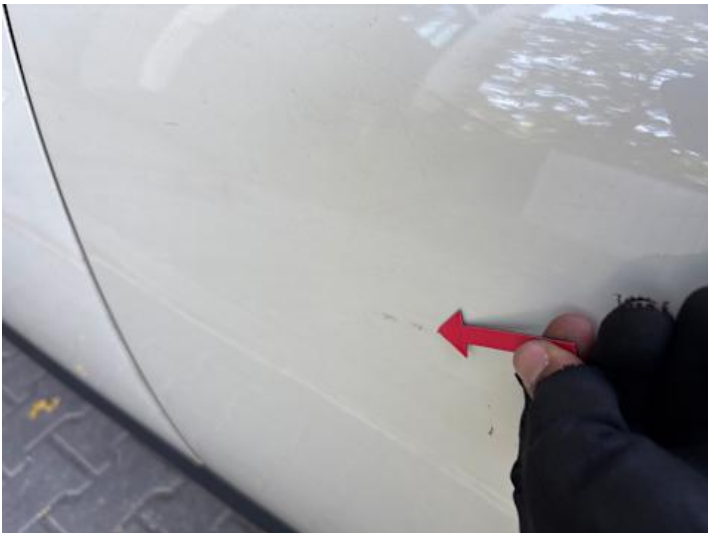
| Fahrzeugteil | Lackschichtdicke (in µm) | Fahrzeugteil | Lackschichtdicke (in µm) |
|---|---|---|---|
| Seitenteil hinten links | 1270 | Seitenteil hinten rechts | 110 |

Seitenteil hinten links (Kratzer)

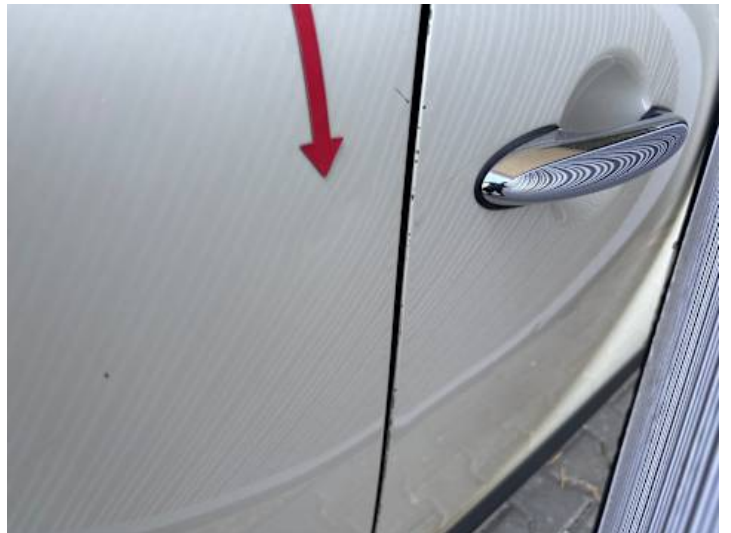
Seitenteil hinten rechts (Delle)

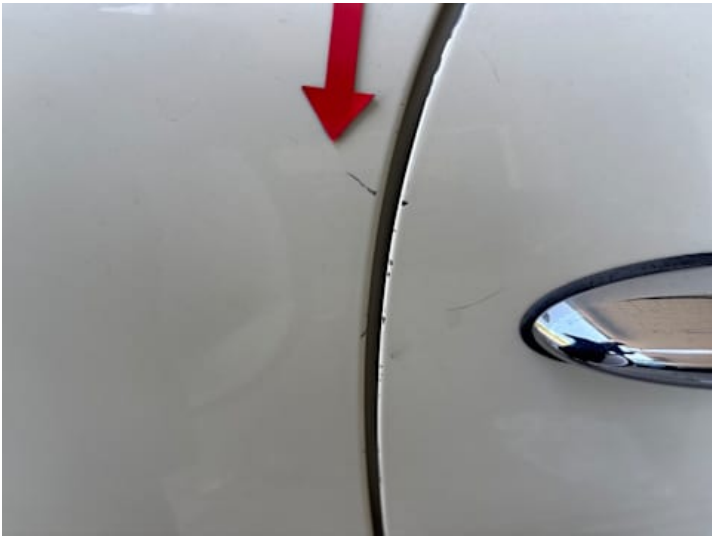
Seitenteil hinten rechts (Kratzer)
