## Ford Custom 320 L2 Trend

EZ 01/2019 | Van | Diesel | Automatikgetriebe | 154.037km

Fahrzeug aufgenommen am: 03.06.2026

# Hinweise zum Zustandsbericht

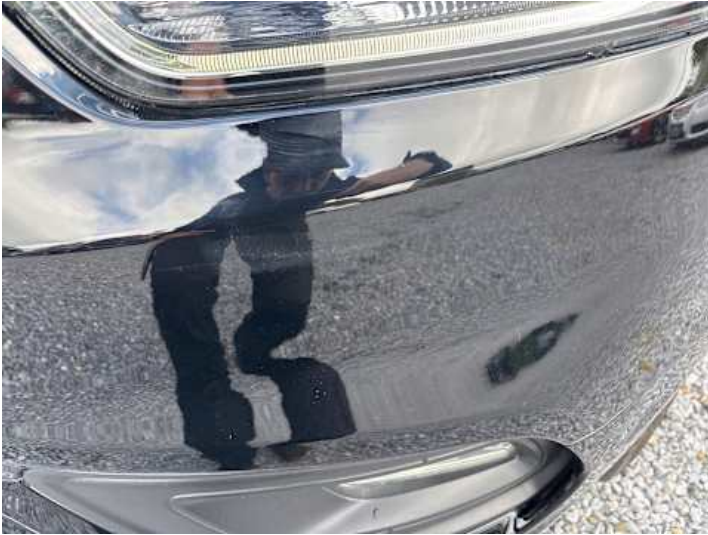
Stoßstange vorne (Kratzer)

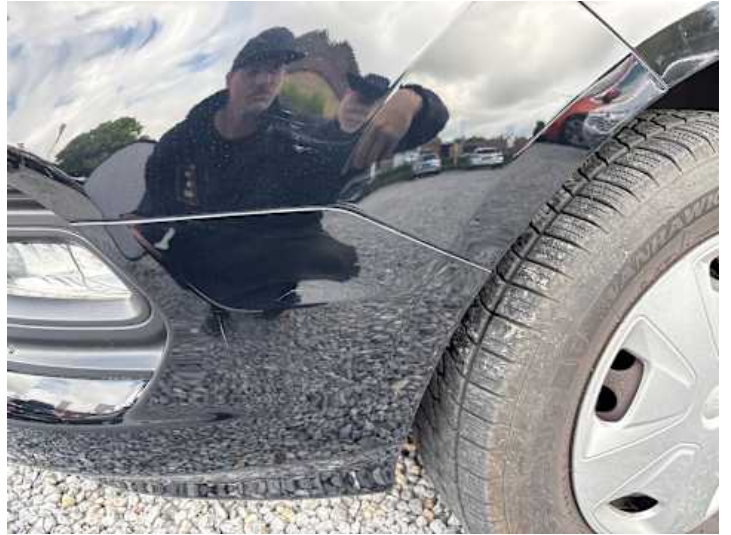
Stoßstange vorne (Kratzer, Lackschaden)

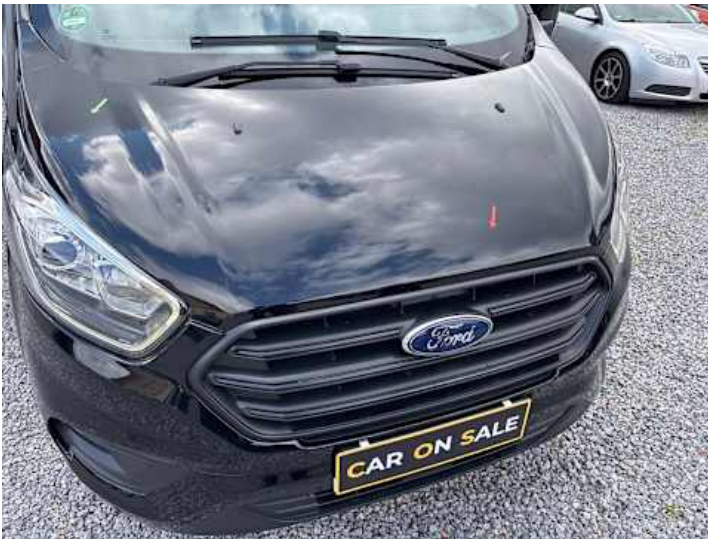
Motorhaube (Lackschaden, Delle)

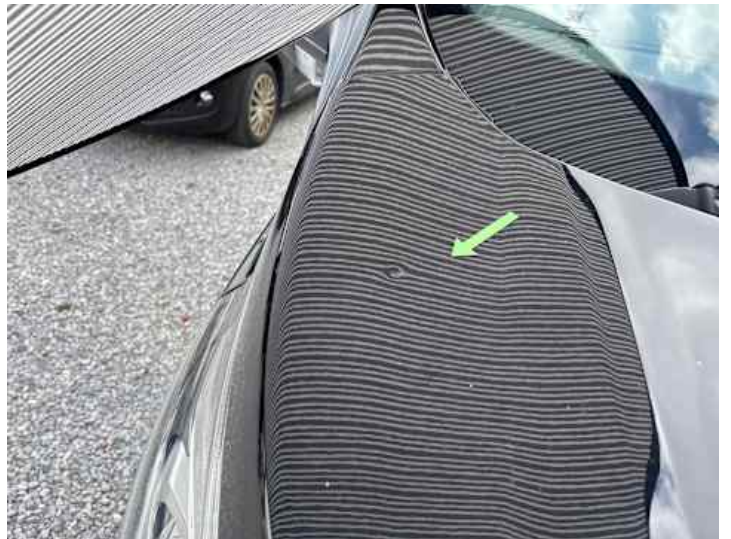
Motorhaube (Delle)

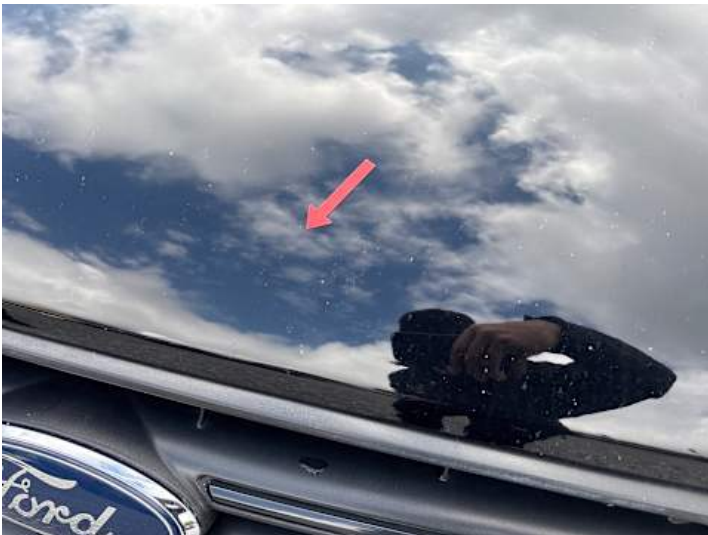
Motorhaube (Steinschlag)

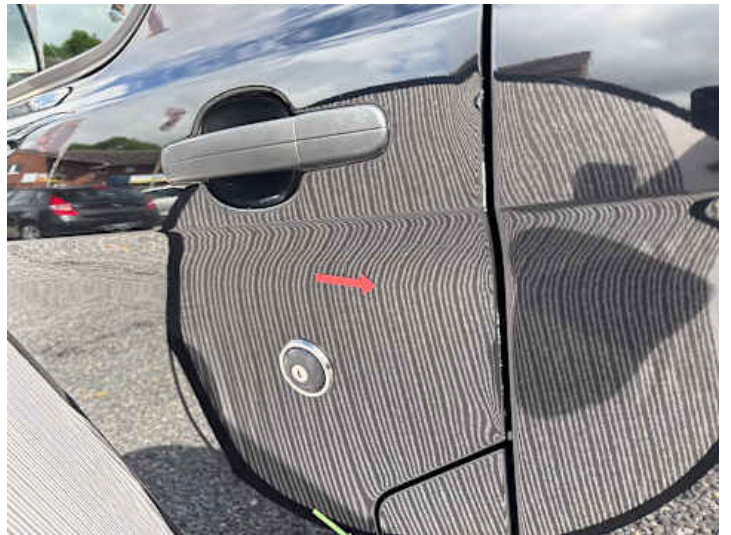
Fahrtür (Kratzer, Lackschaden, Delle)

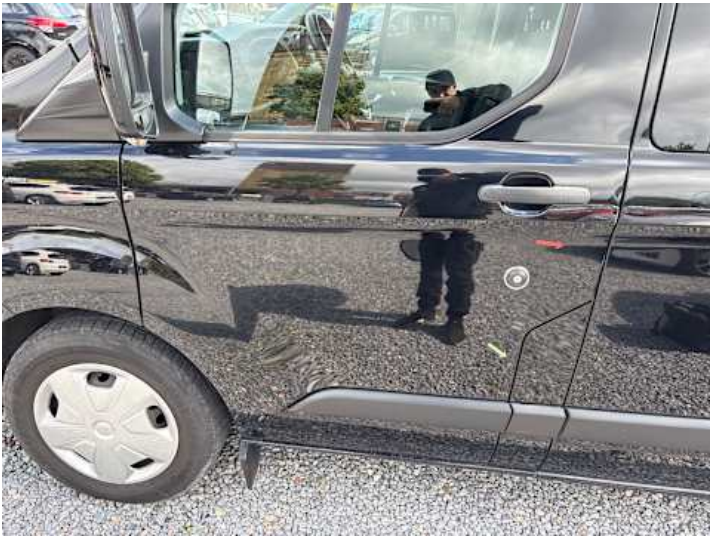
Fahrtür (Kratzer, Lackschaden, Delle)

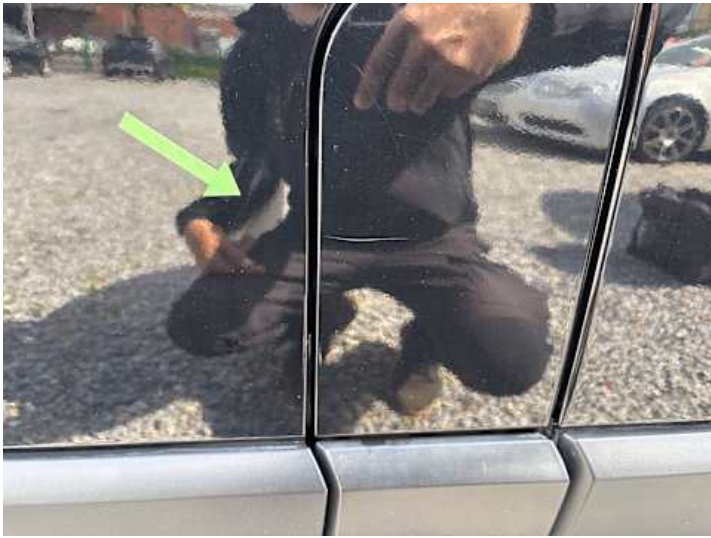
Fahrtür (Kratzer)

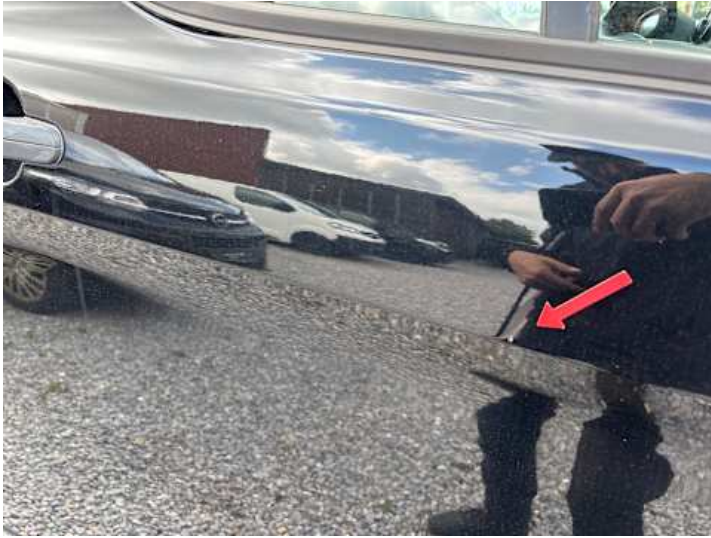
Beifahrtür (Kratzer)

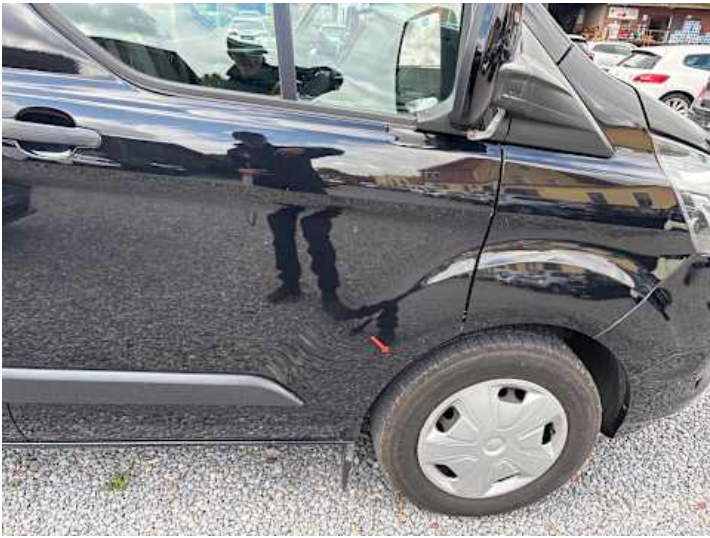
Beifahrertür (Kratzer)

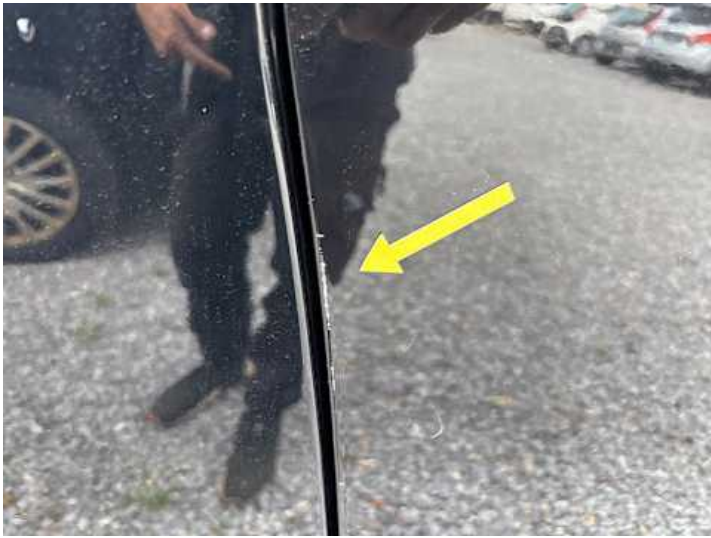
Türe hinten rechts (Kratzer)

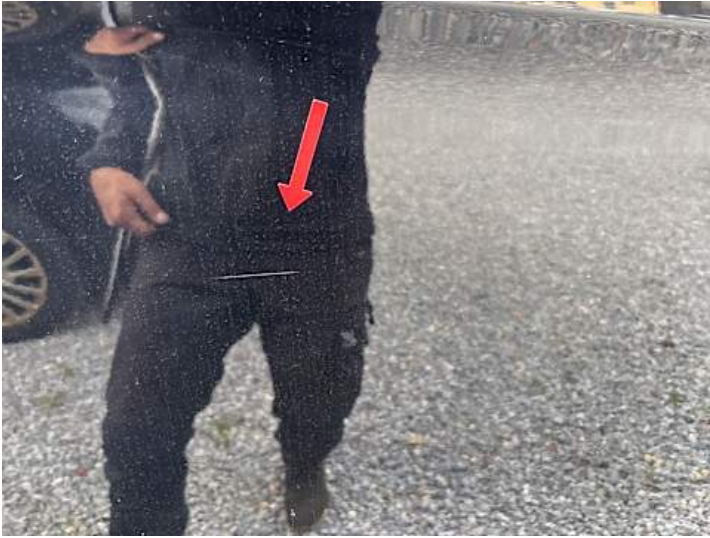
Türe hinten rechts (Kratzer)

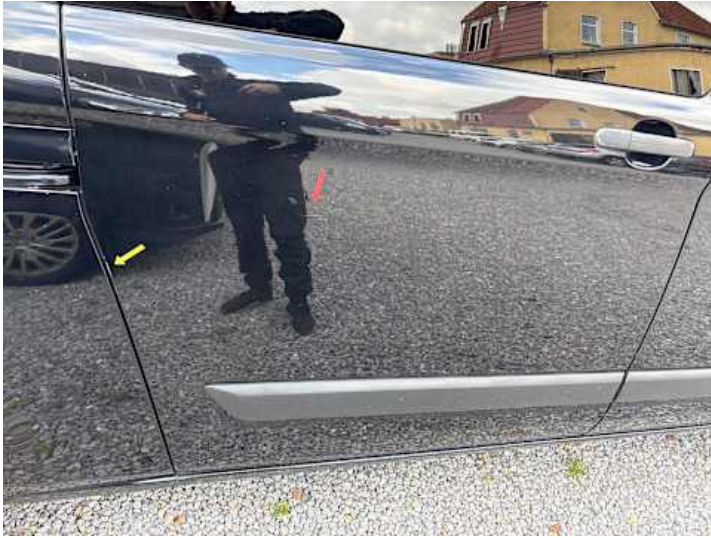
Türe hinten rechts (Kratzer)

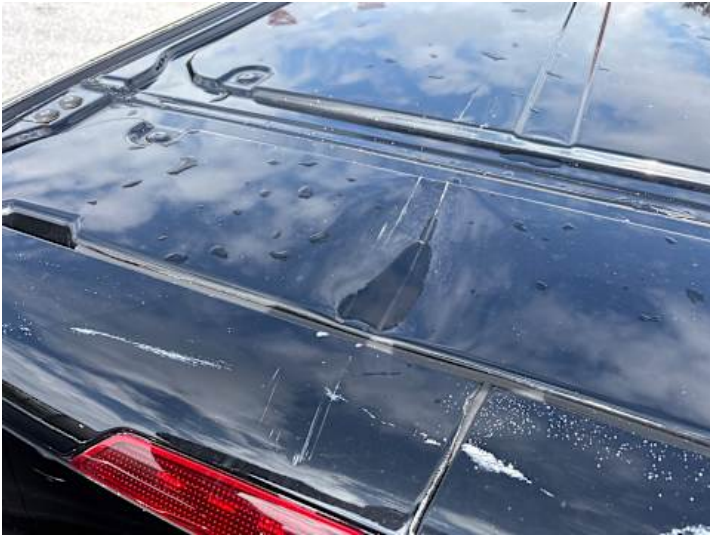
Dach (Kratzer, Delle, Lackschaden)

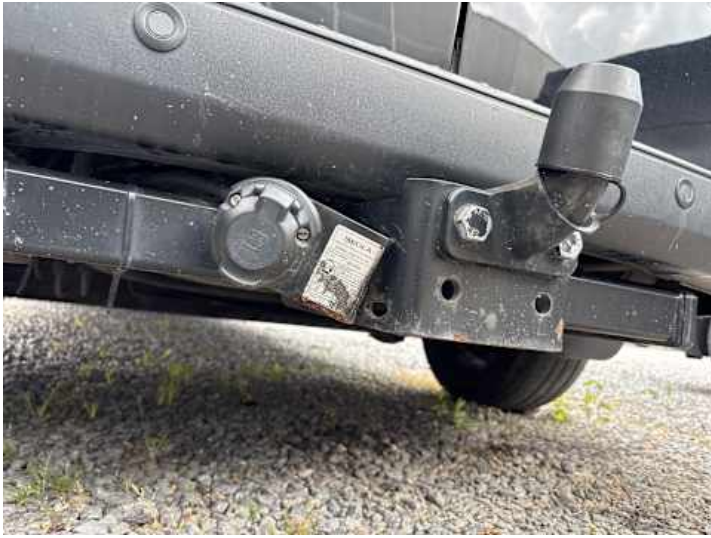
Stoßstange hinten (Kratzer)

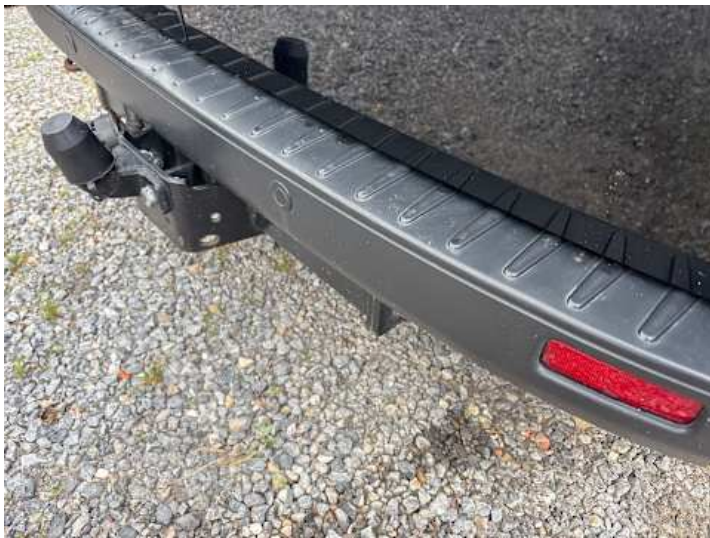
Stoßstange hinten (Kratzer)

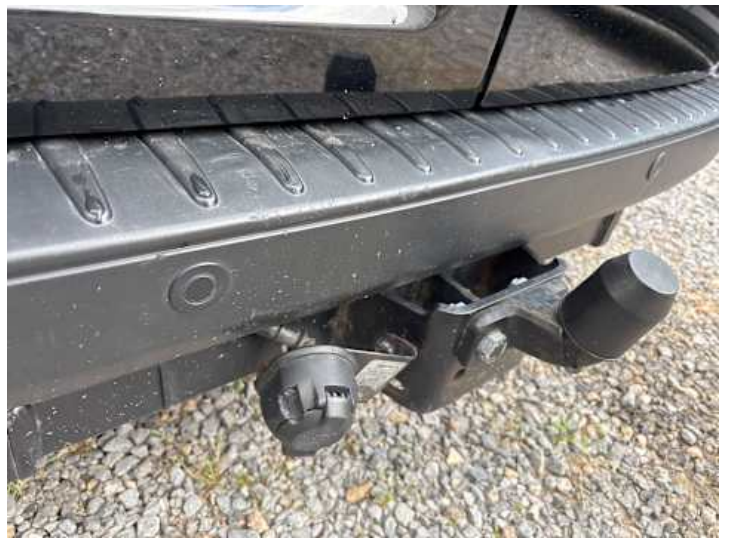
Stoßstange hinten (Kratzer)

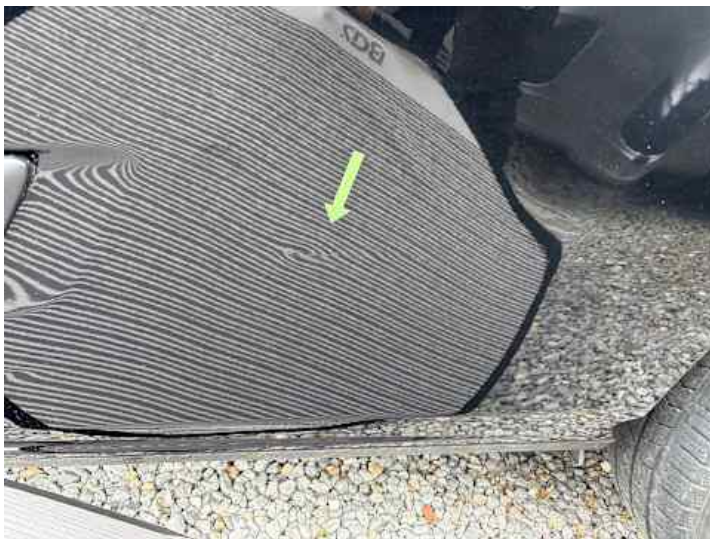
Seitenteil hinten links (Delle, Kratzer)

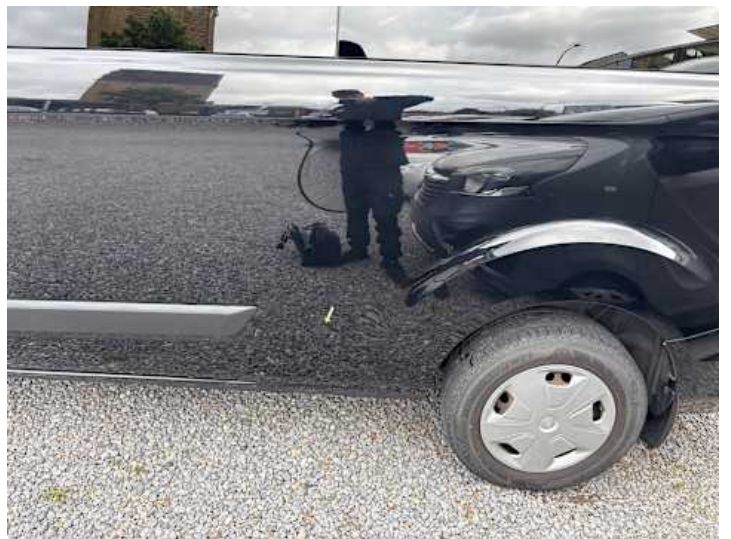
Seitenteil hinten links (Delle, Kratzer)

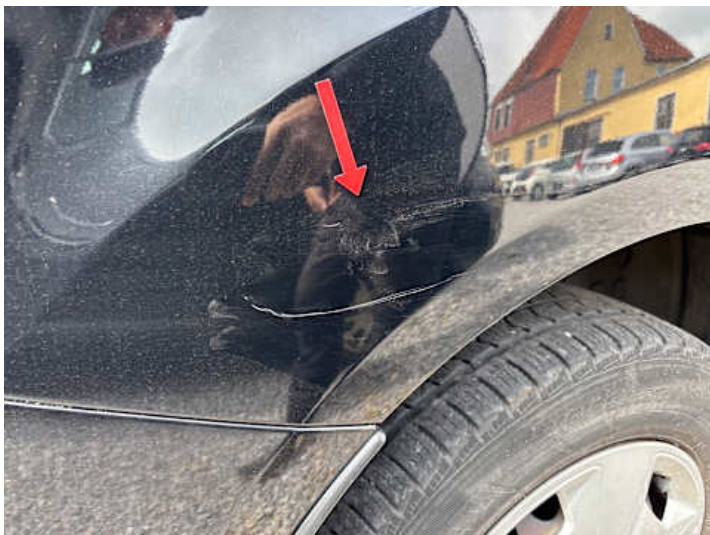
Seitenteil hinten rechts (Kratzer)

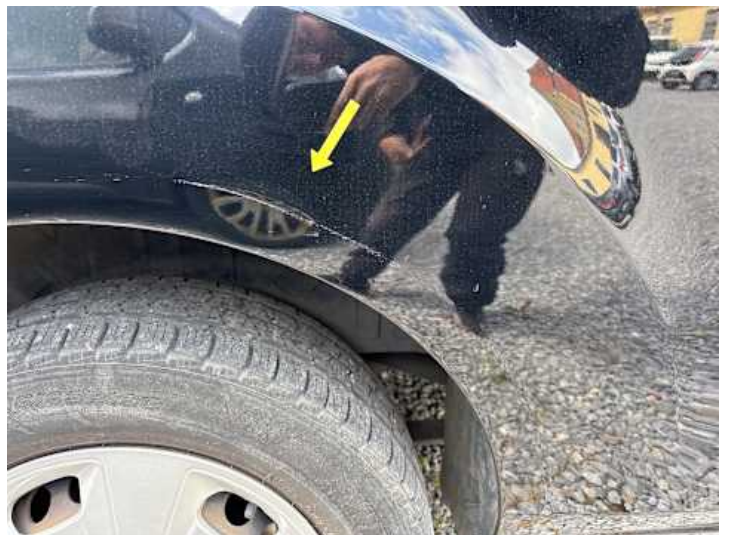
Seitenteil hinten rechts (Kratzer)

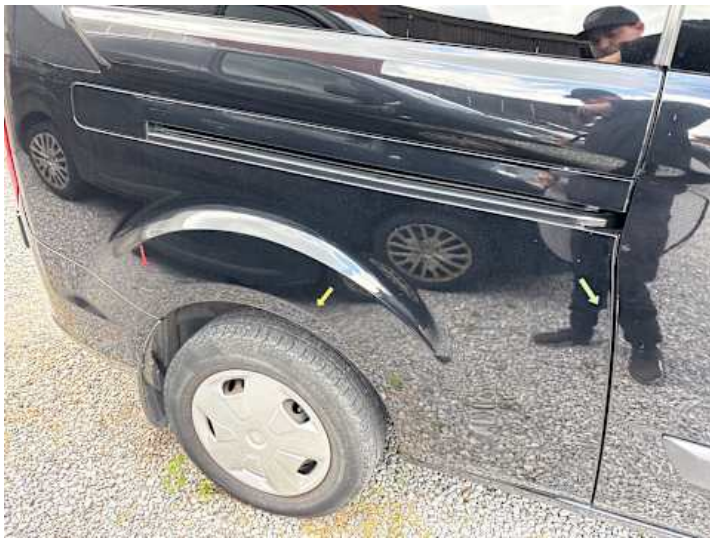
Seitenteil hinten rechts (Kratzer, Delle)

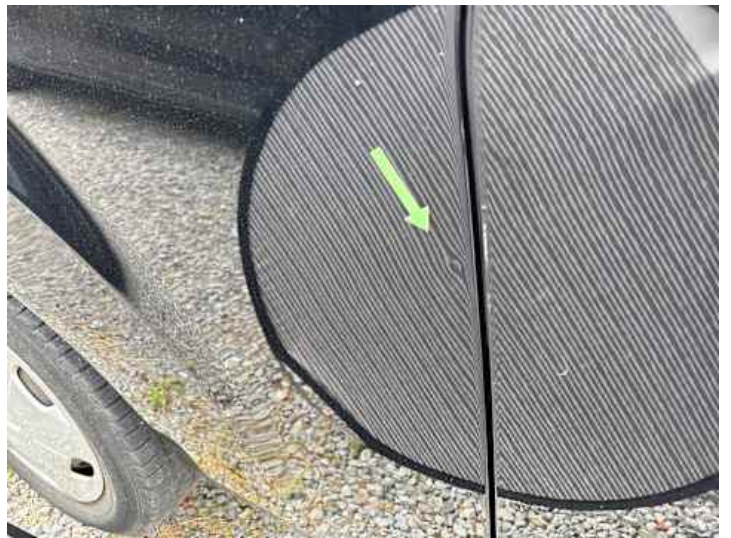
Seitenteil hinten rechts (Delle)

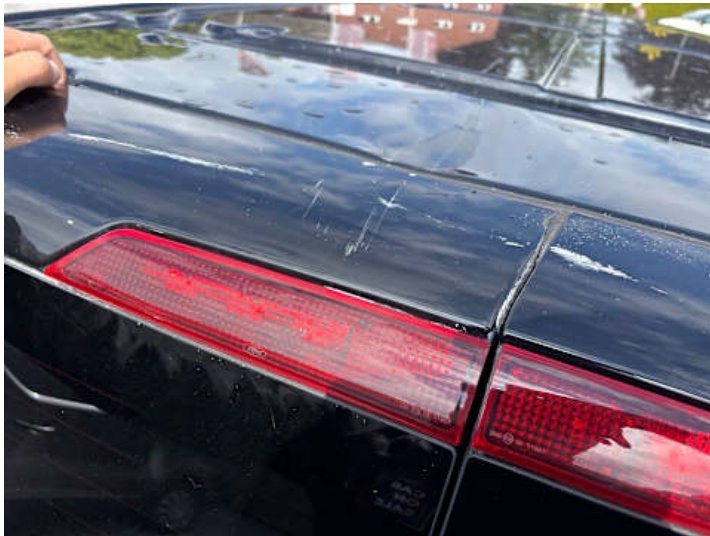
| Fahrzeugteil | Lackschichtdicke (in µm) | Fahrzeugteil | Lackschichtdicke (in µm) |
|---|---|---|---|
| Motorhaube | 147 | Heckklappe | 660 |

Heckklappe (Kratzer, Delle)

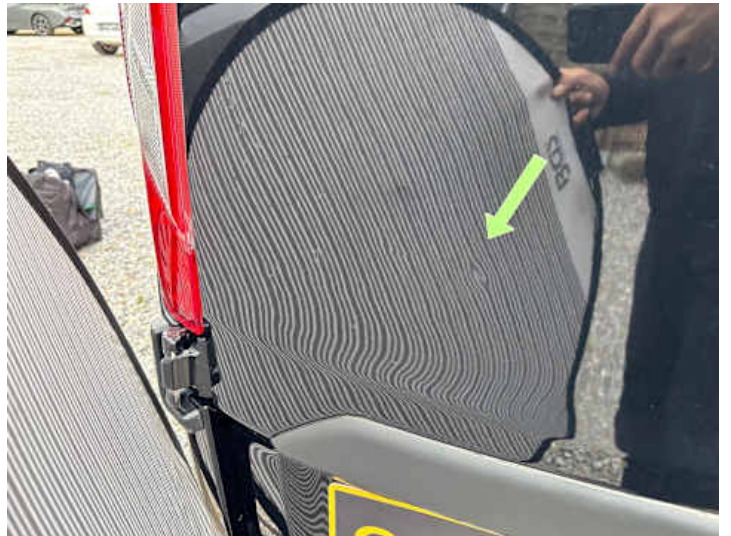
Heckklappe (Delle)

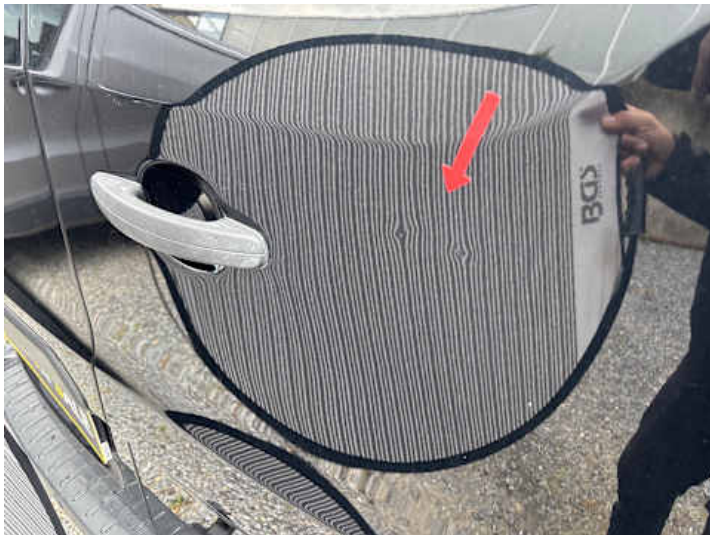
Heckklappe (Delle)

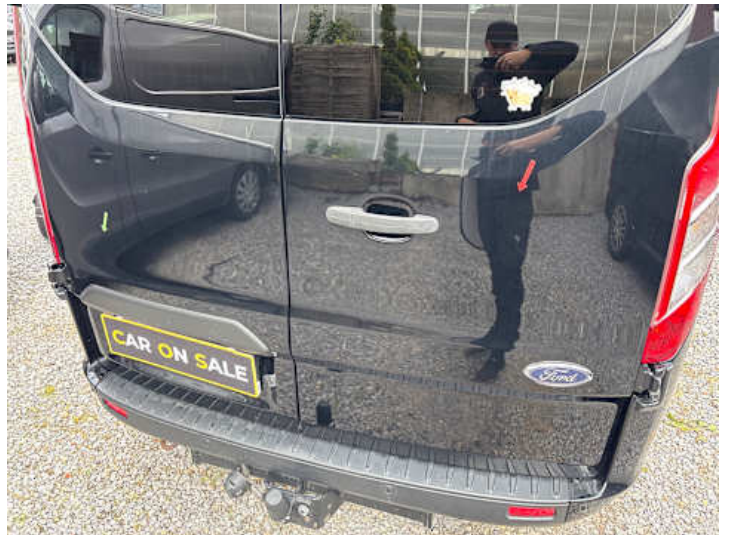
Heckklappe (Delle)

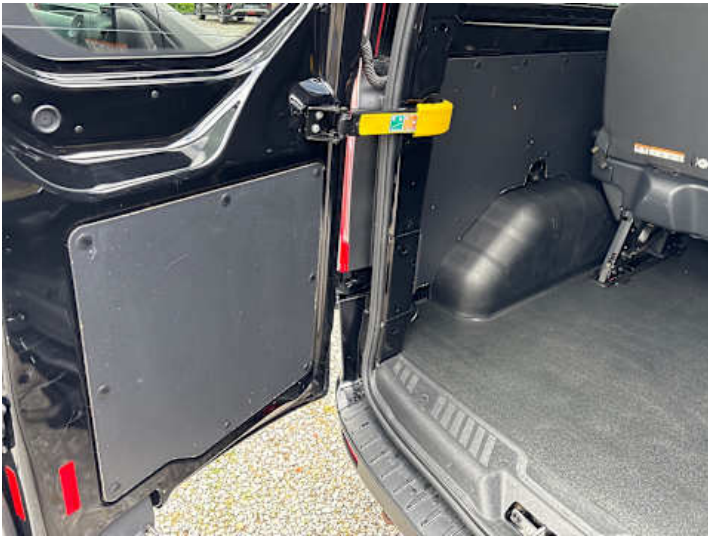
Innenraum (Verschleiß)

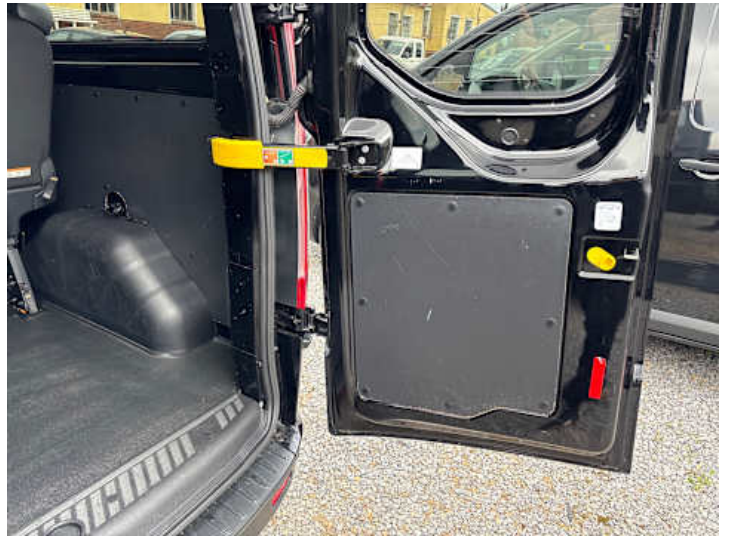
Innenraum (Verschleiß)

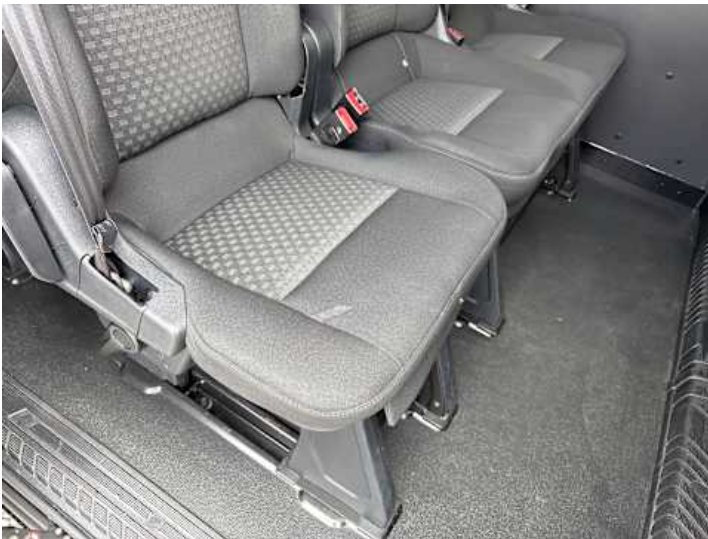
Innenraum (Verschleiß)

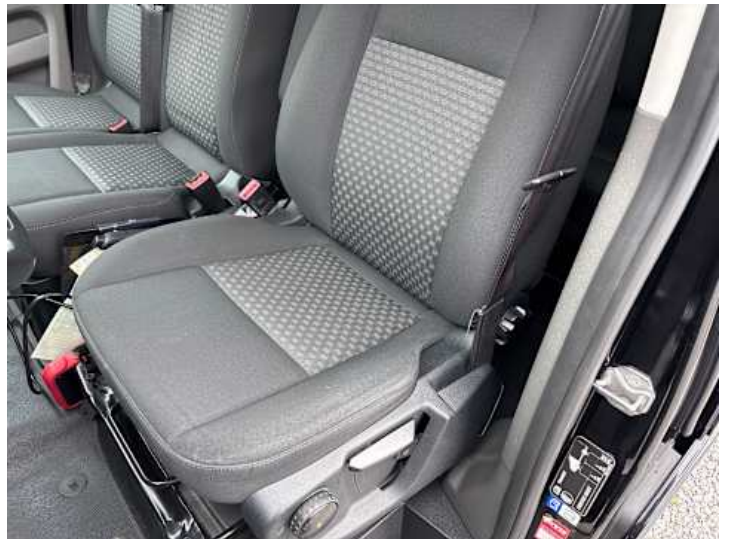
Innenraum (Verschleiß)

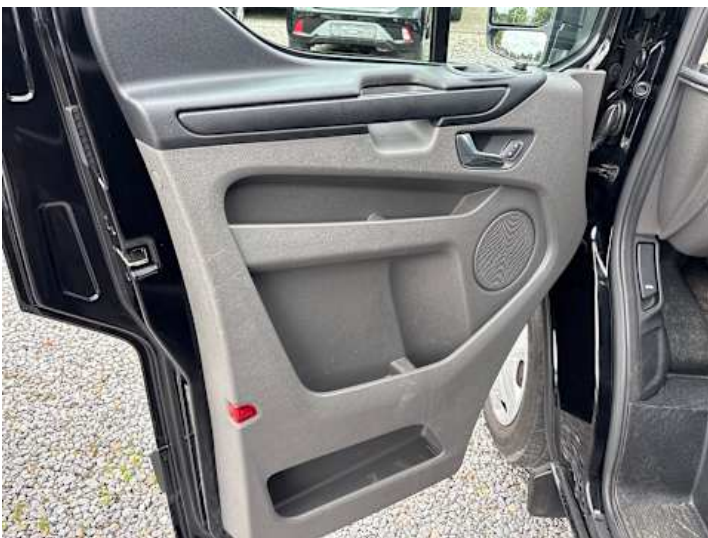
Innenraum (Verschleiß)

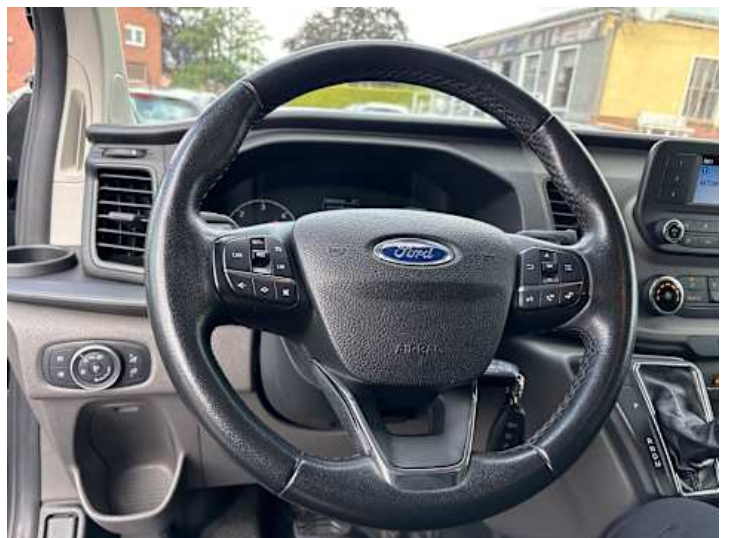
Innenraum (Verschleiß)
