## Opel Combo Life Basis

EZ 12/2022 | Van | Diesel | Schaltgetriebe | 56.974km  
Besteuerung: Regelbesteuert (Deutschland)  
Fahrzeugstandort: 49\*\*\*  
Fahrzeug aufgenommen am: 03.08.2026

### Fahrzeugdaten

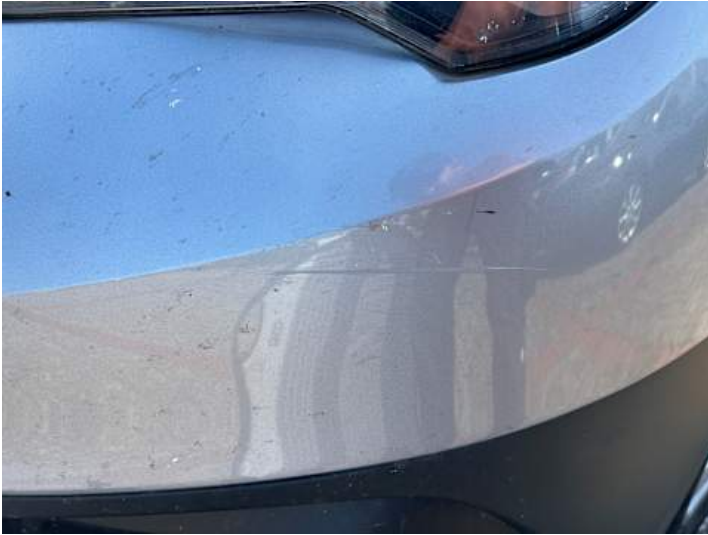
Stoßstange vorne (Kratzer, Lackschaden)

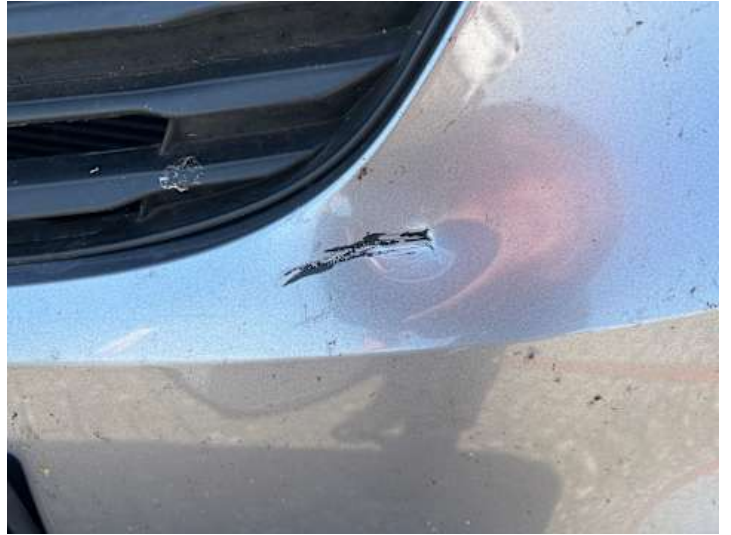
Stoßstange vorne (Verformung, Lackschaden)

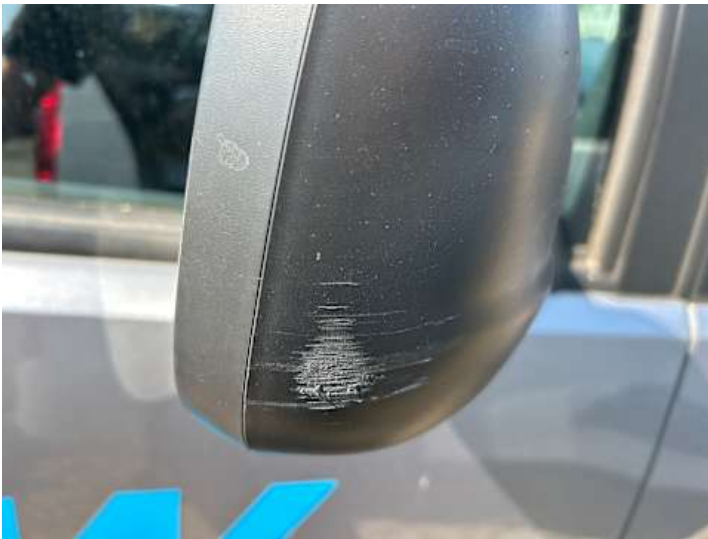
Beifahrertür (Kratzer)

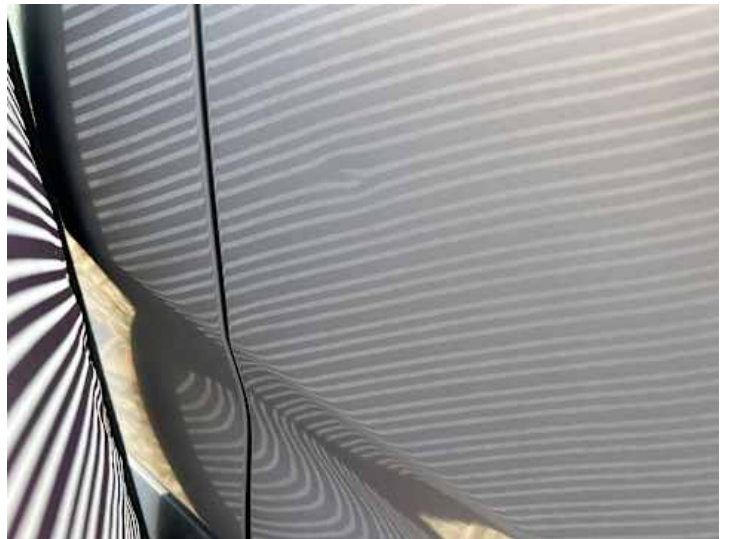
Beifahrertür (Verformung)

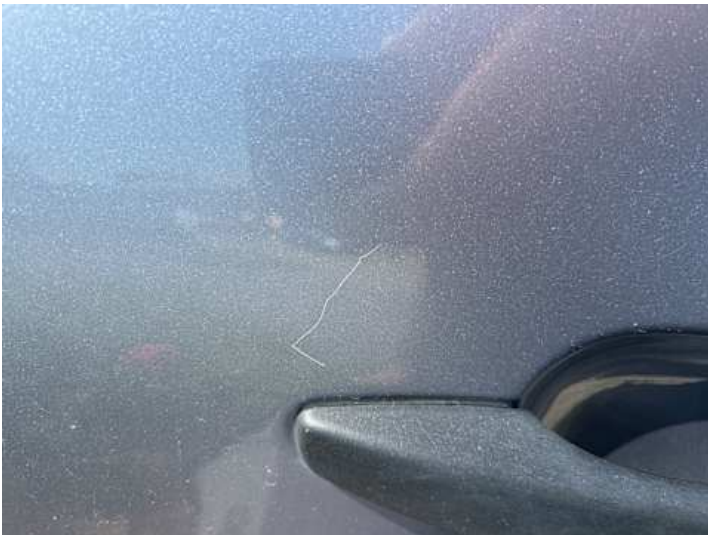
Türe hinten rechts (Kratzer, Lackschaden)

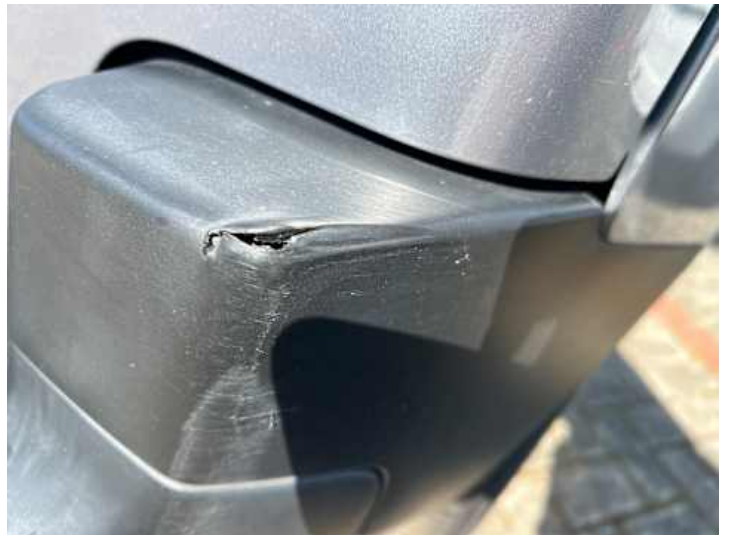
Stoßstange hinten (Kratzer, Riss/Bruch)

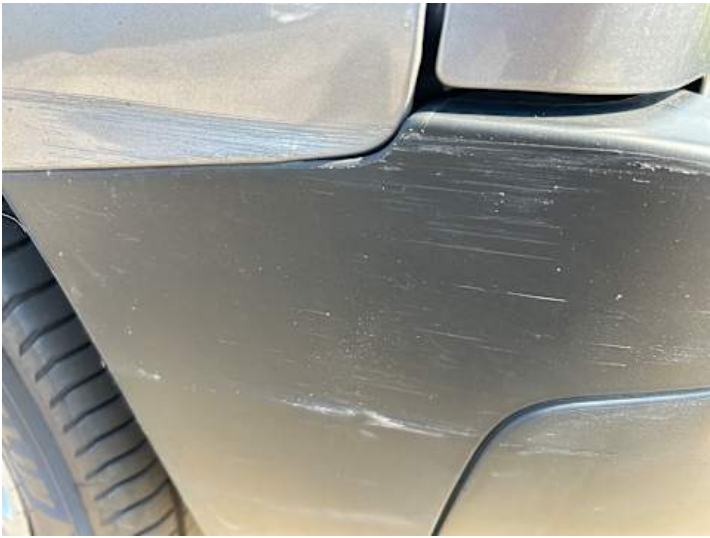
Stoßstange hinten (Kratzer)

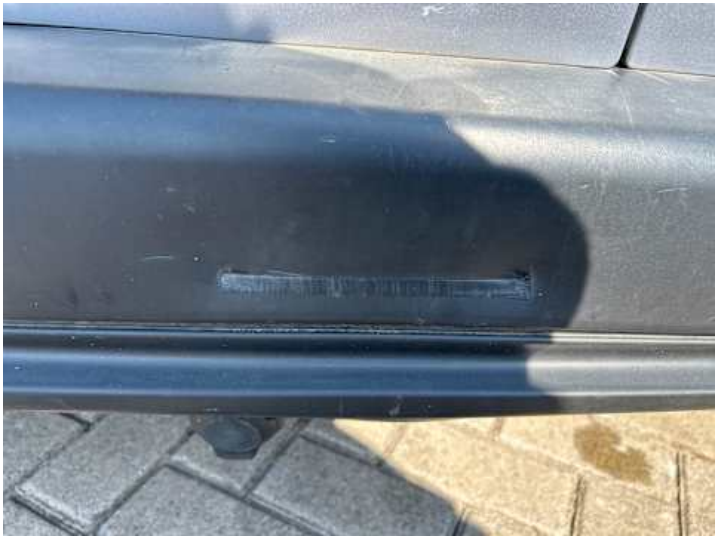
Stoßstange hinten (Verformung)

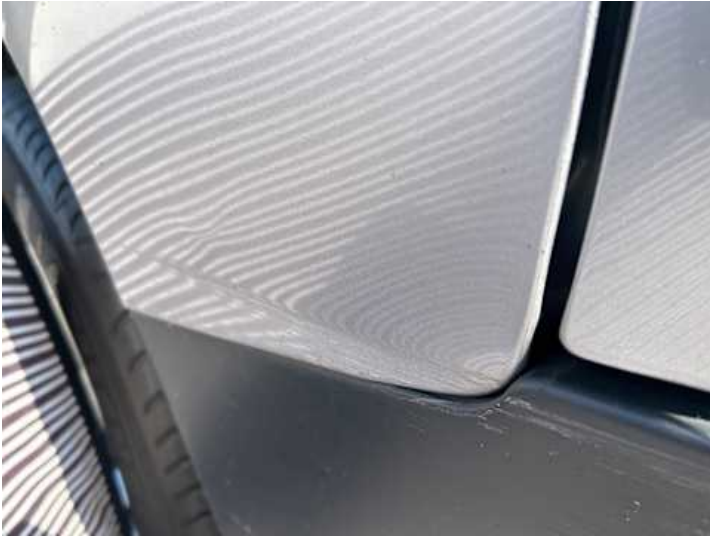
Seitenteil hinten links (Verformung, Lackschaden)

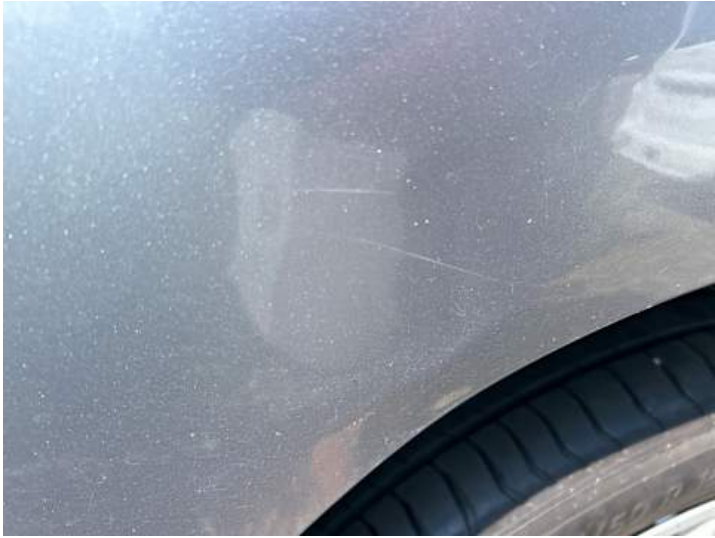
Seitenteil hinten rechts (Kratzer)

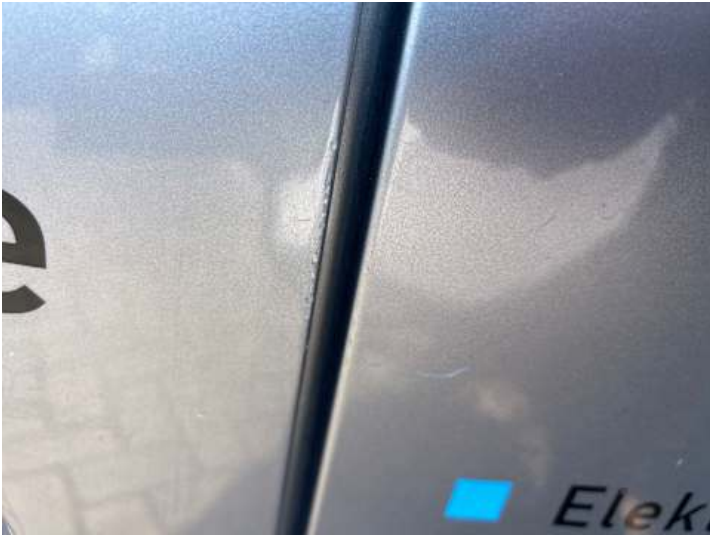
Heckklappe (Kratzer, Lackschaden)

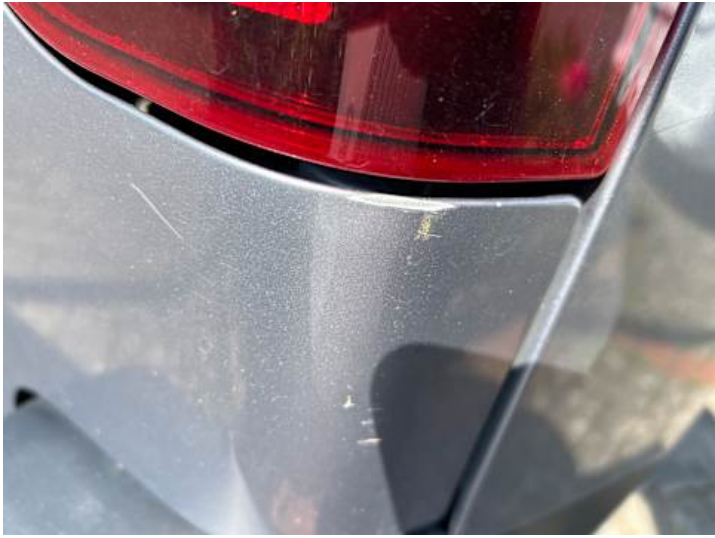
Heckklappe (Kratzer, Lackschaden)
