## Renault Captur Dynamique

EZ 07/2014 | Geländewagen | Benzin | Automatikgetriebe | 89.717km

Fahrzeug aufgenommen am: 10.08.2026

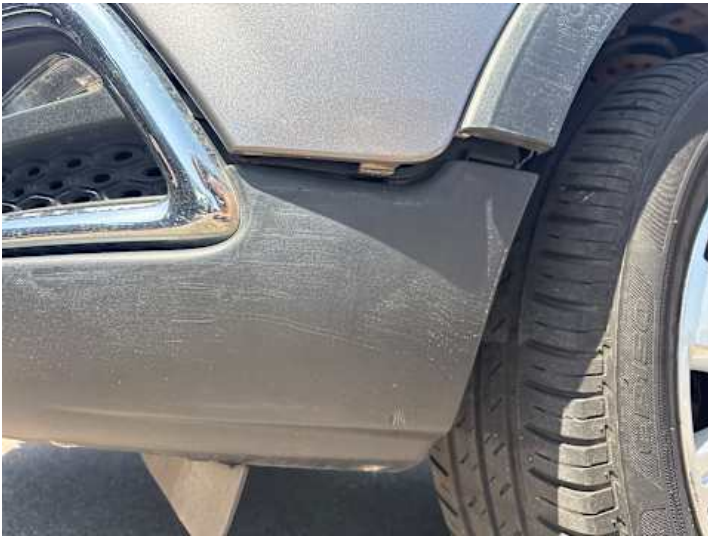
Stoßstange vorne (Kratzer, Spaltmaße ungenau, Riss/Bruch)

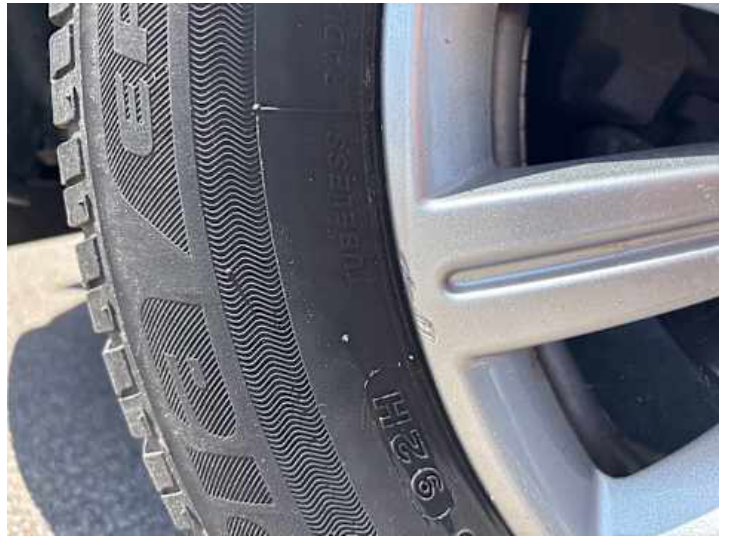
Rad (Kerben)

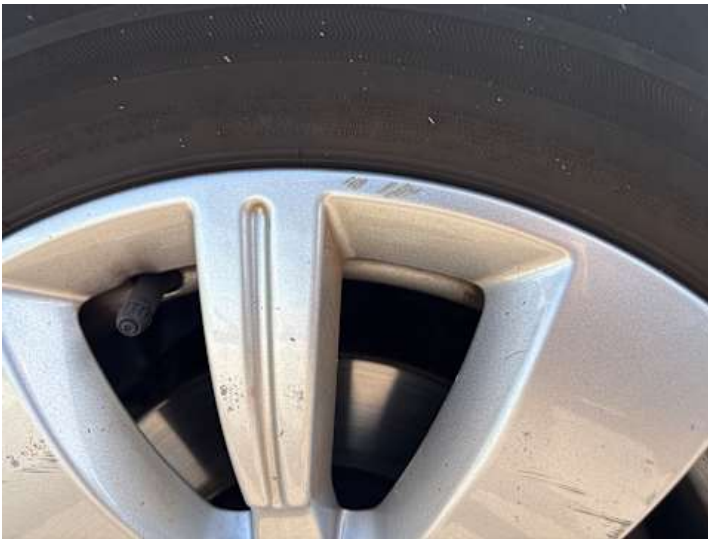
Rad (Kerben)

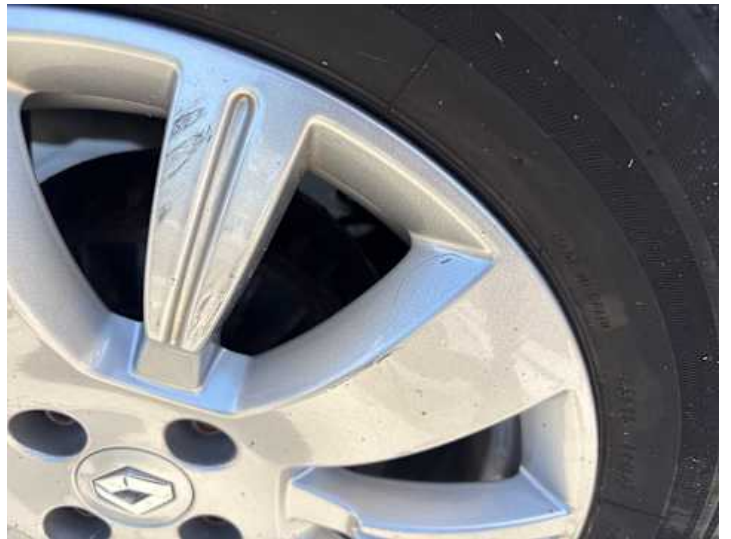
Rad (Kerben)

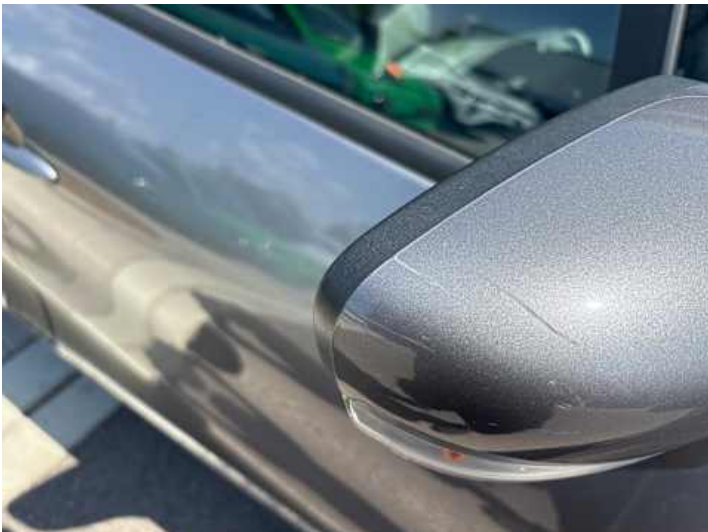
Beifahrertür (Kratzer)

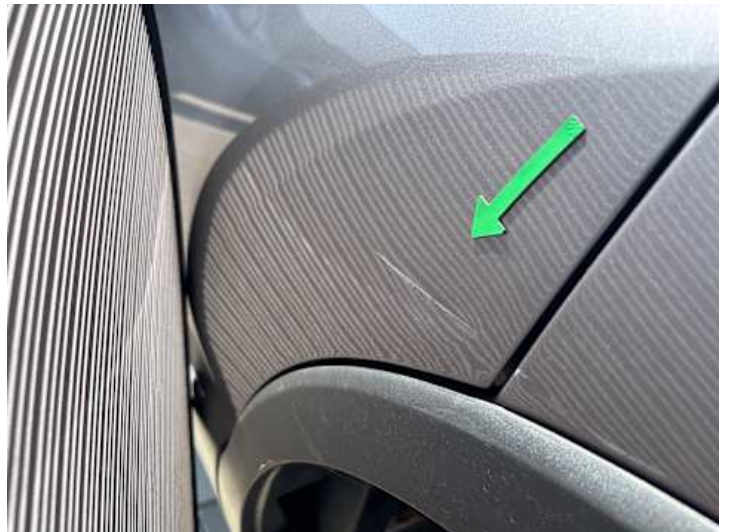
Türe hinten links (Kratzer)

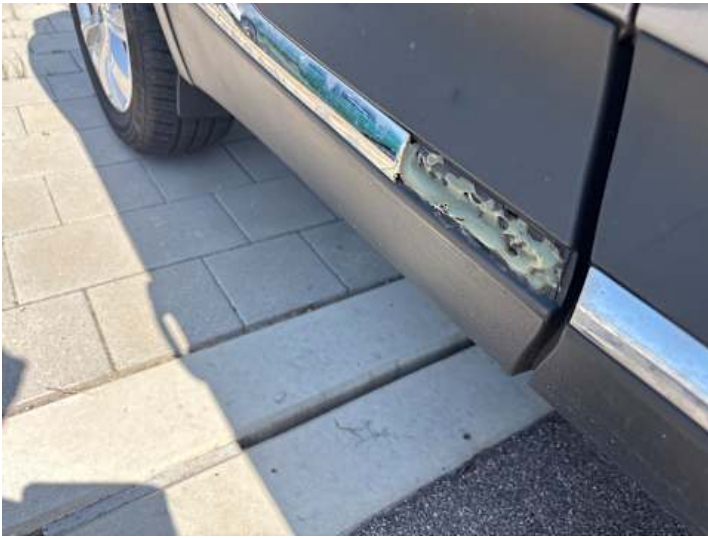
Türe hinten rechts (Riss/Bruch)

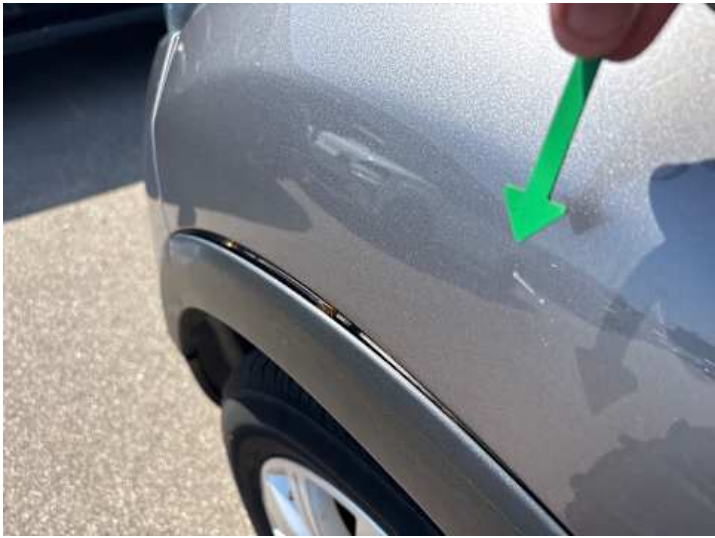
Kotflügel vorne links (Kratzer, Spaltmaße ungenau)

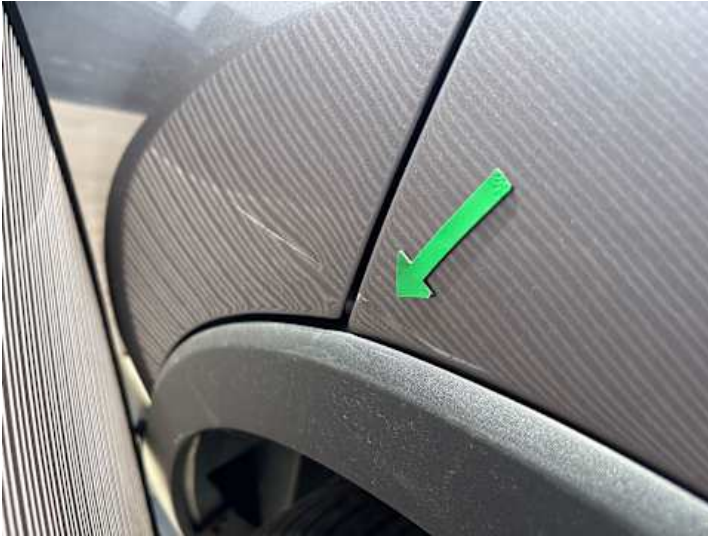
Seitenteil hinten links (Kratzer)

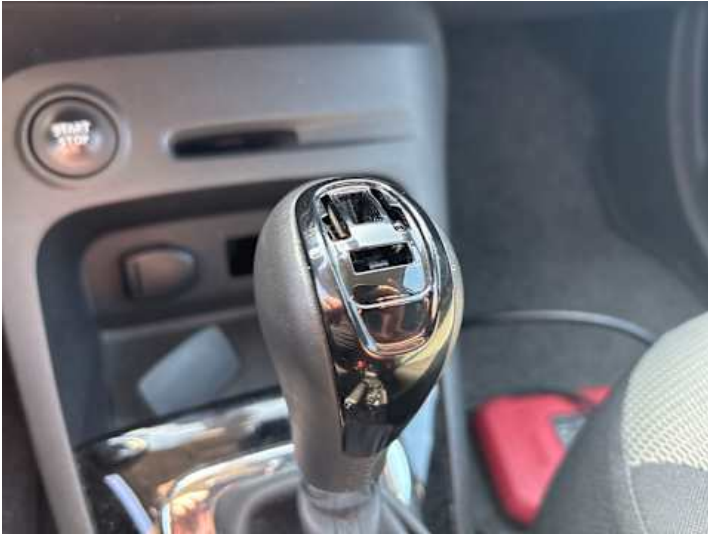
Innenraum (Verschleiß)

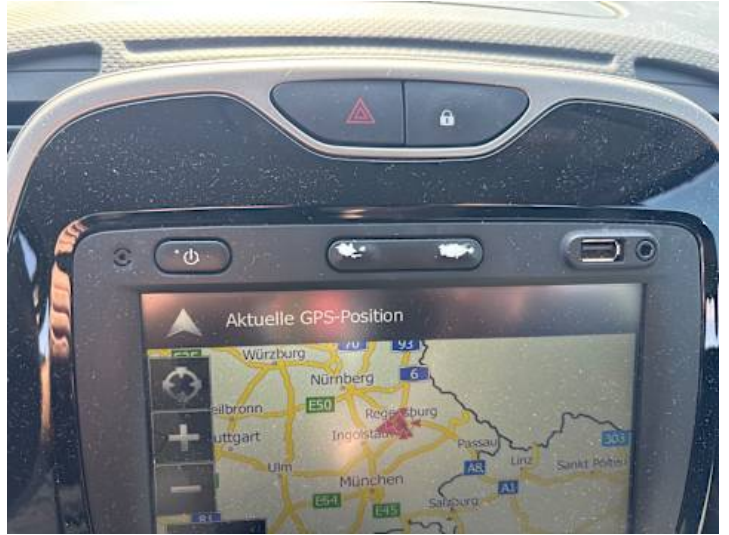
Innenraum (Verschleiß)

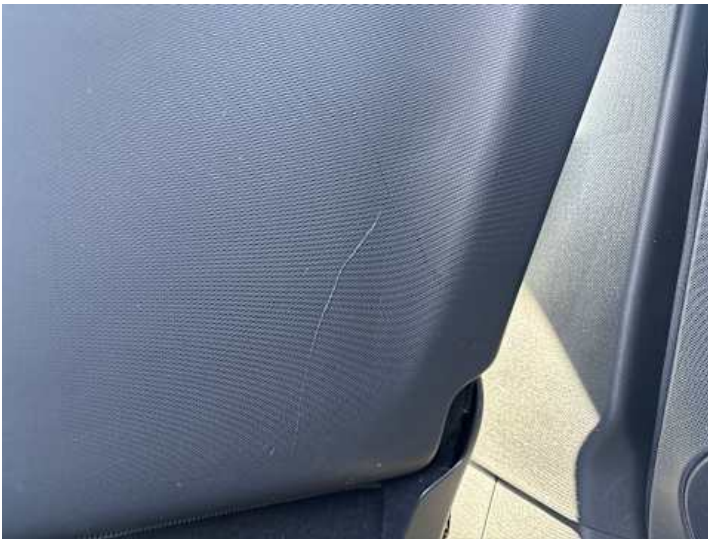
Innenraum (Kratzer)
