## BMW 340 i M Sport

EZ 09/2015 | Limousine | Benzin | Automatikgetriebe | 111.534km  
Besteuerung: Differenzbesteuert (§25a UStG)  
Fahrzeugstandort: 25\*\*\*  
Fahrzeug aufgenommen am: 04.08.2026

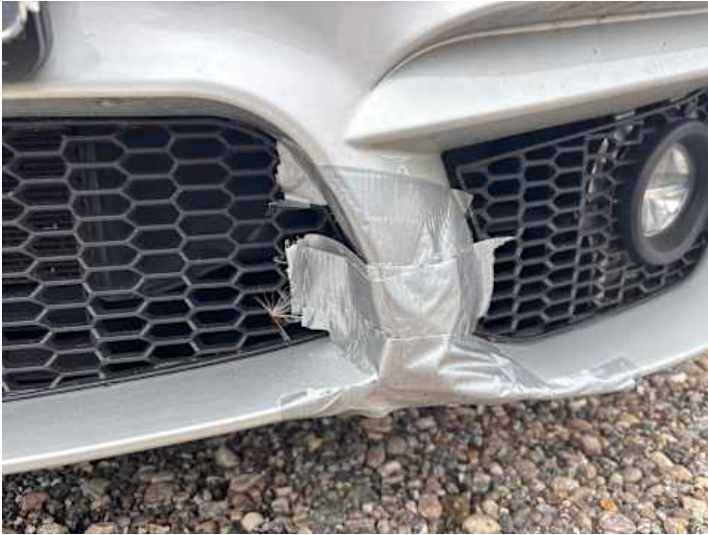
Stoßstange vorne (Riss/Bruch, Lackschaden, Unsachgemäß instand gesetzt)

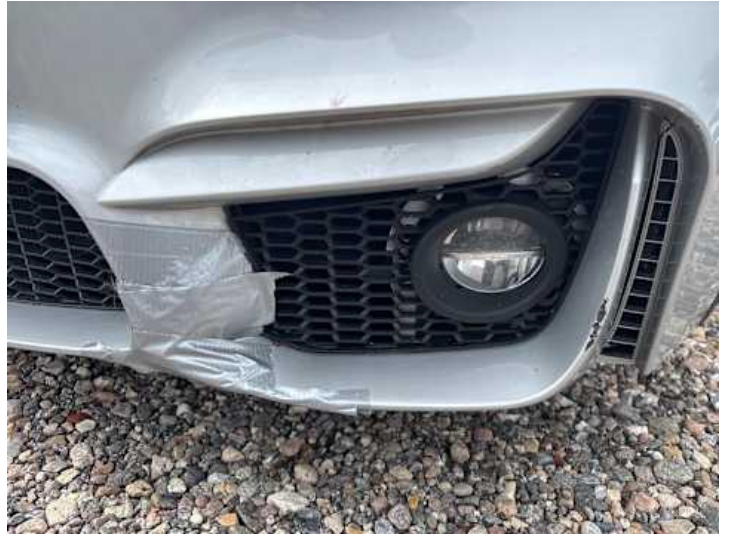
Stoßstange vorne (Riss/Bruch, Lackschaden, Unsachgemäß instand gesetzt)

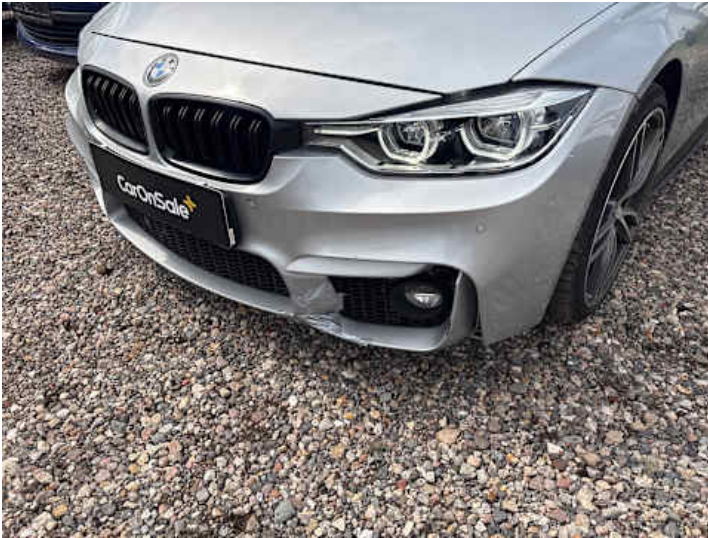
Stoßstange vorne (Riss/Bruch, Lackschaden, Unsachgemäß instand gesetzt)

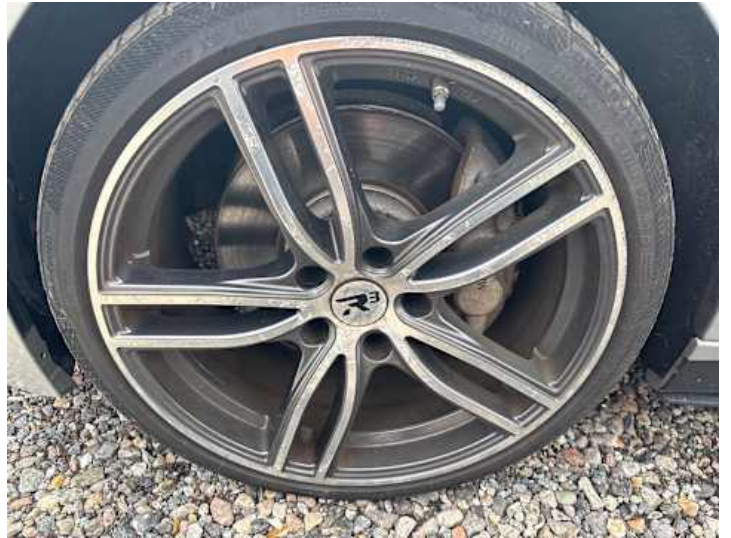
Rad (Ungleichmäßig abgefahren, vehicle.damage-label.porous, Rost)

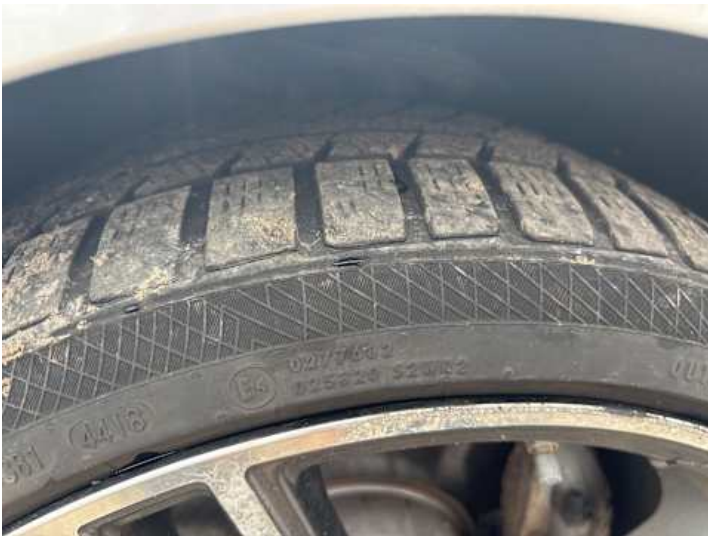
Rad (Ungleichmäßig abgefahren, vehicle.damage-label.porous, Rost)

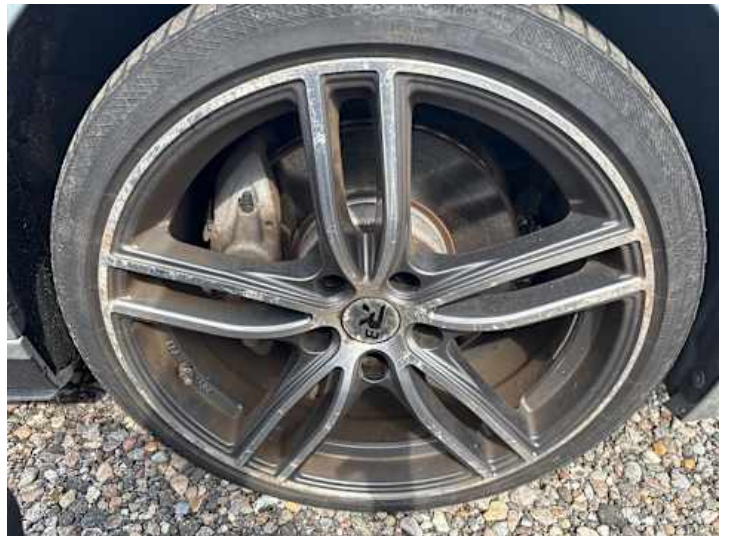
Rad (vehicle.damage-label.porous, Ungleichmäßig abgefahren, Rost)

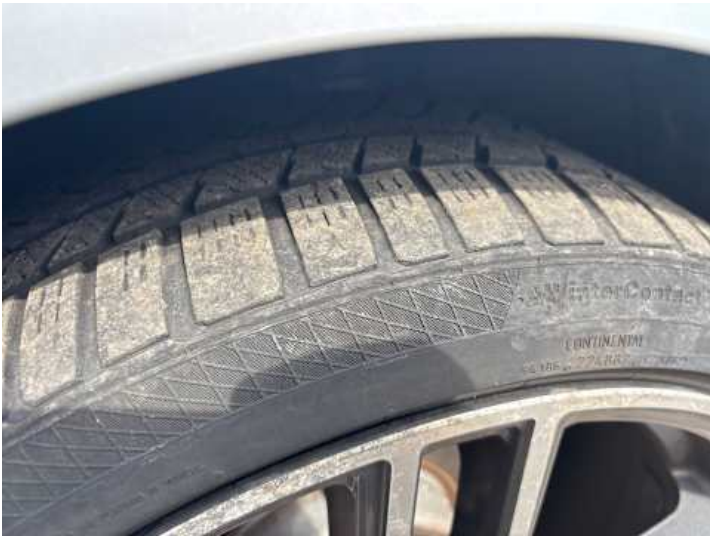
Rad (vehicle.damage-label.porous, Ungleichmäßig abgefahren, Rost)

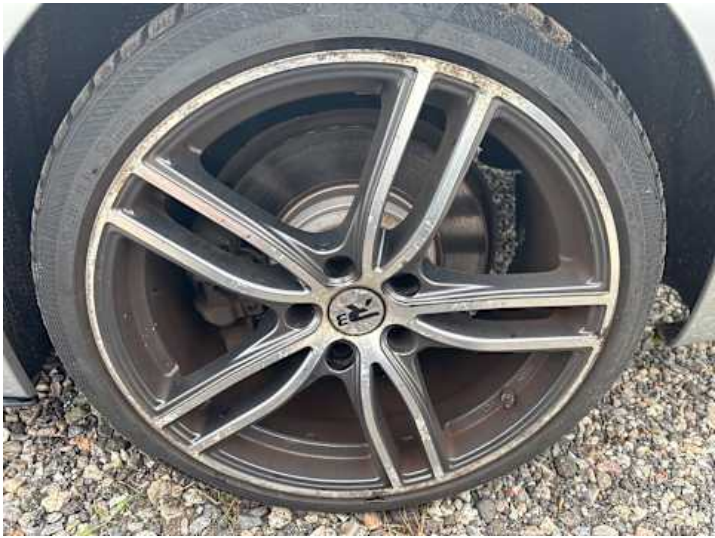
Rad (Rost)

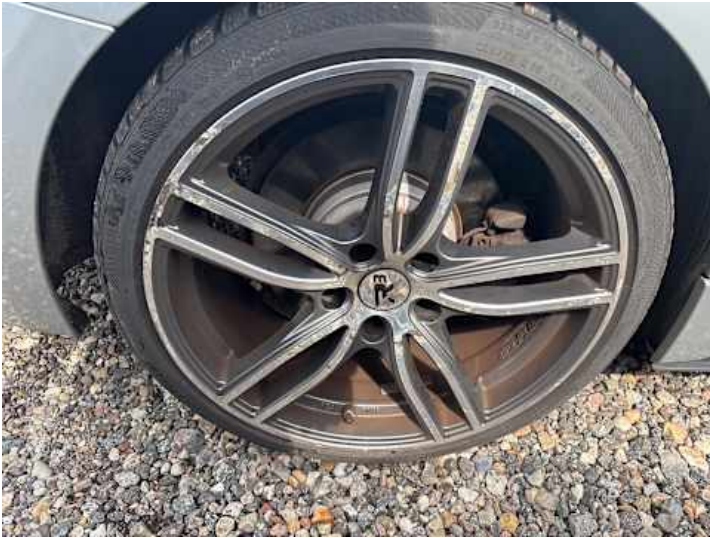
Rad (Rost)

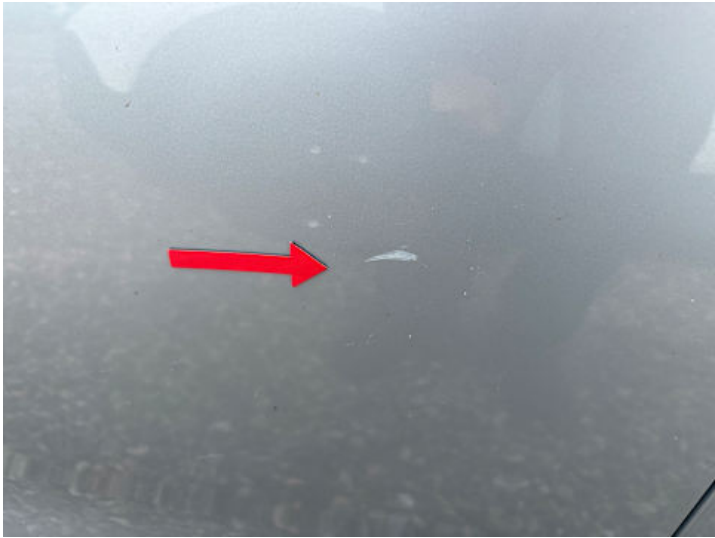
Fahrtür (Kratzer)

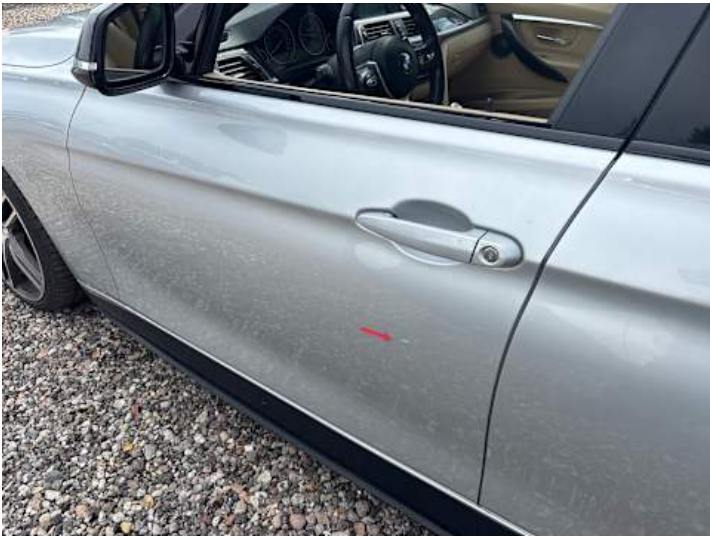
Fahrtür (Kratzer)

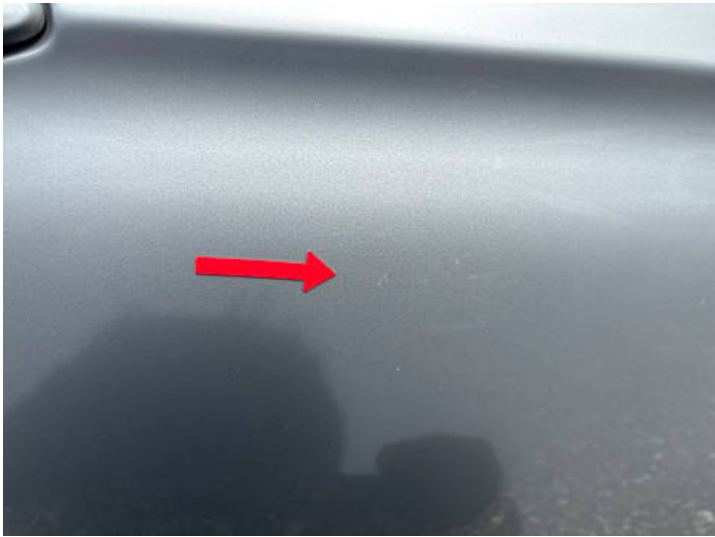
Beifahrtür (Kratzer)

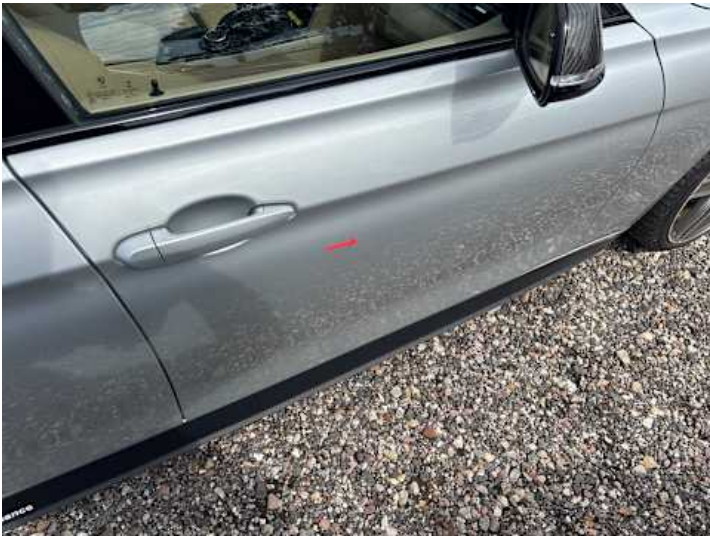
Beifahrertür (Kratzer)

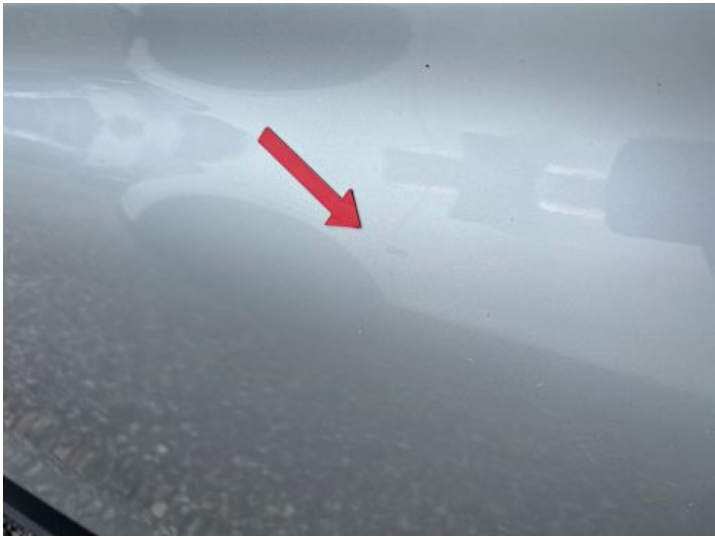
Türe hinten links (Kratzer, Lackschaden)

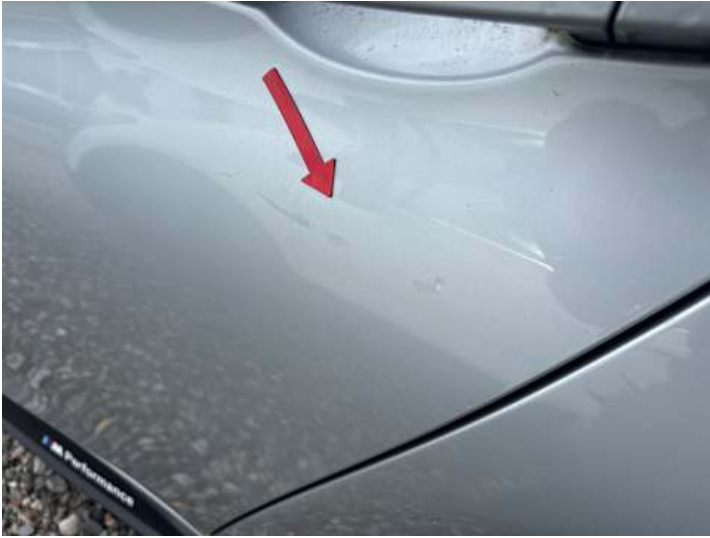
Türe hinten links (Kratzer, Lackschaden)

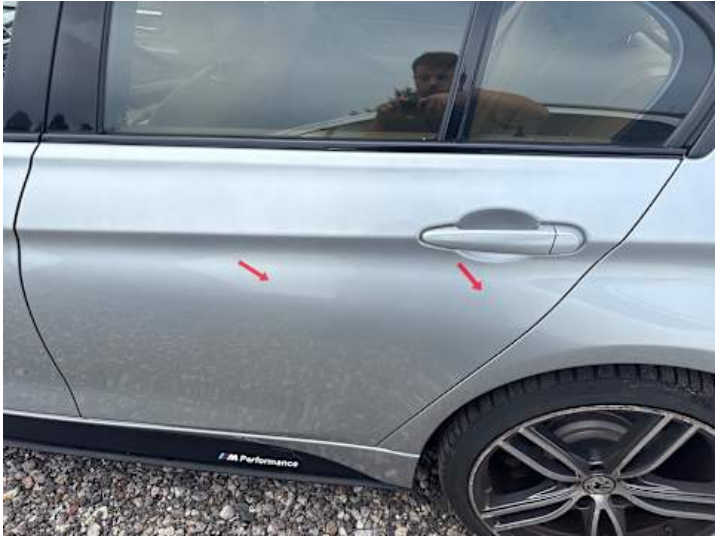
Türe hinten links (Kratzer, Lackschaden)

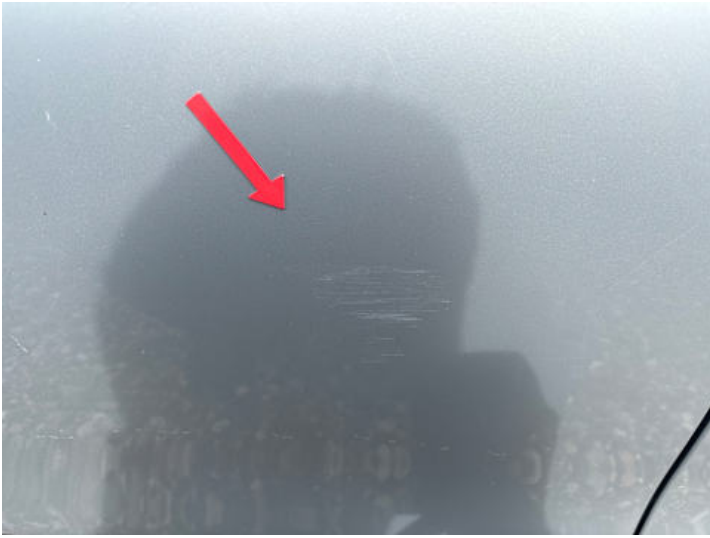
Türe hinten rechts (Kratzer)

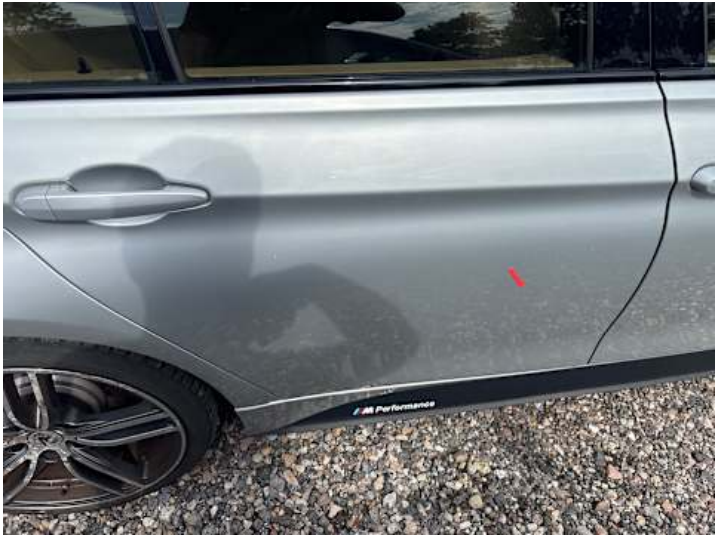
Türe hinten rechts (Kratzer)

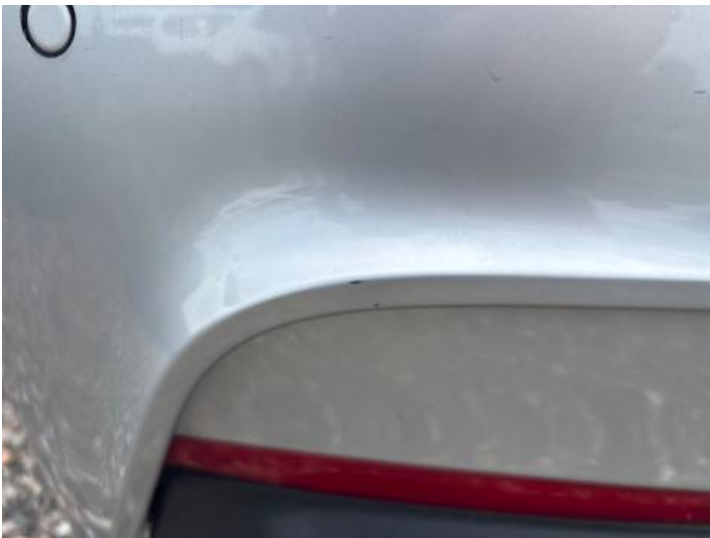
Stoßstange hinten (Lackschaden)

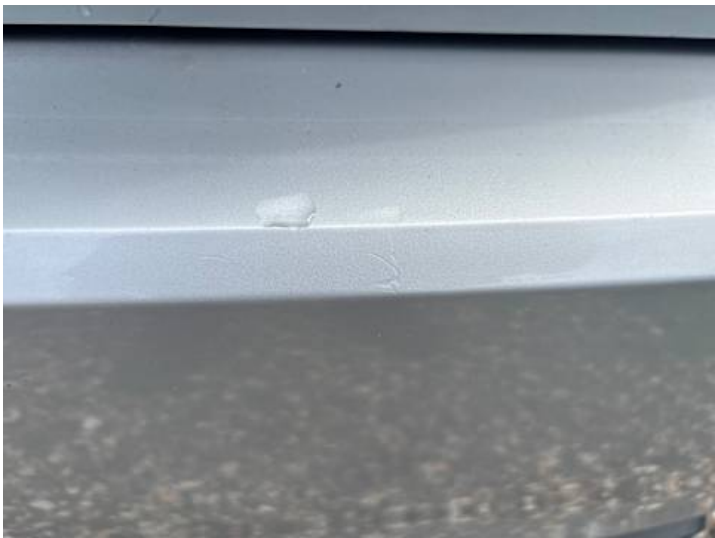
Stoßstange hinten (Lackschaden)

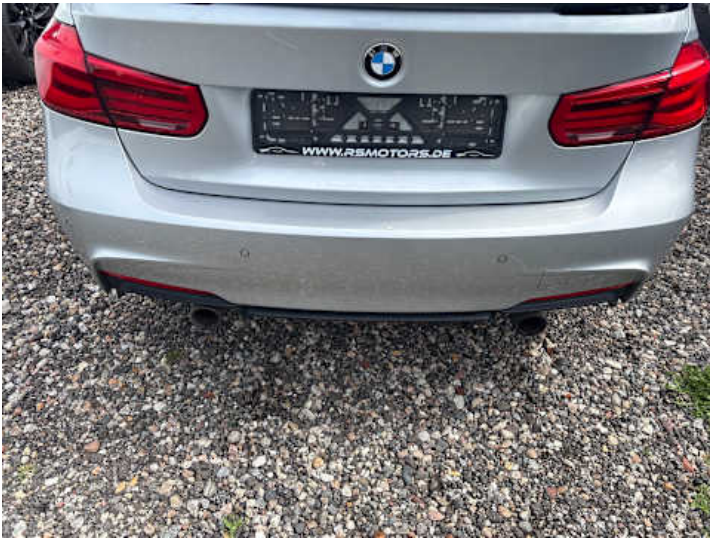
Stoßstange hinten (Lackschaden)

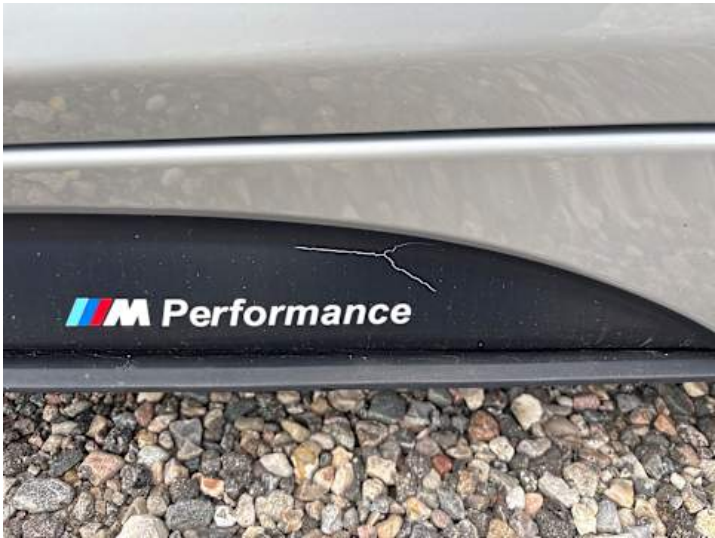
Schweller links (Anderer Schaden): Folie gerissen

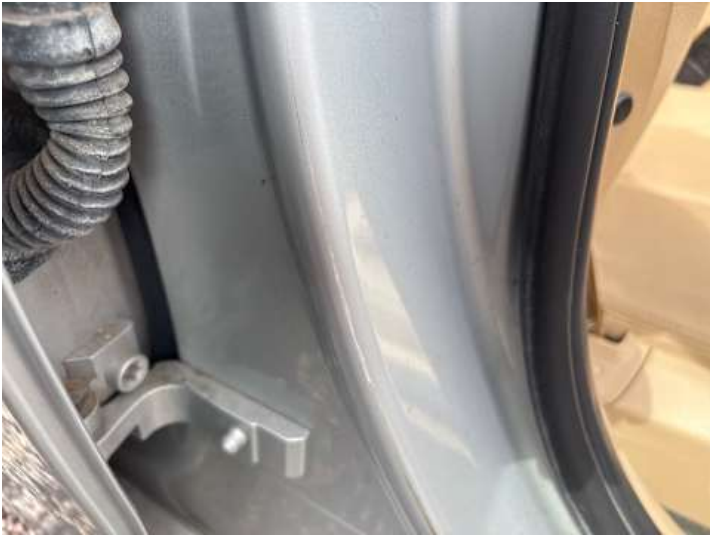
Schweller rechts (Lackschaden)

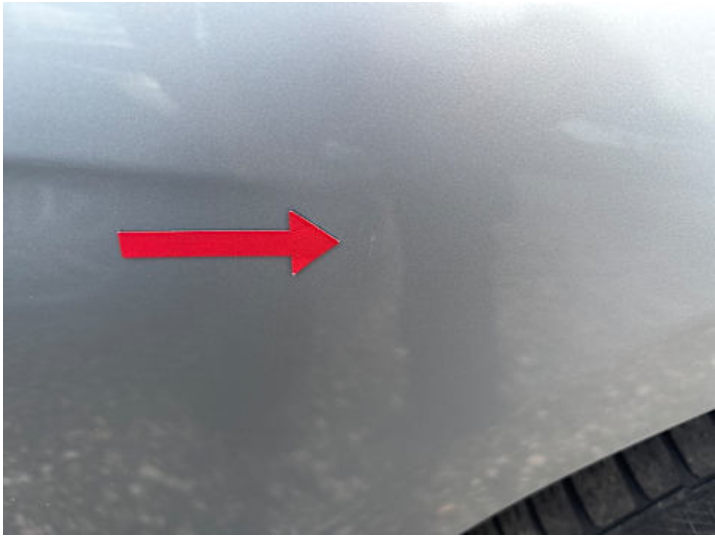
Kotflügel vorne rechts (Kratzer)

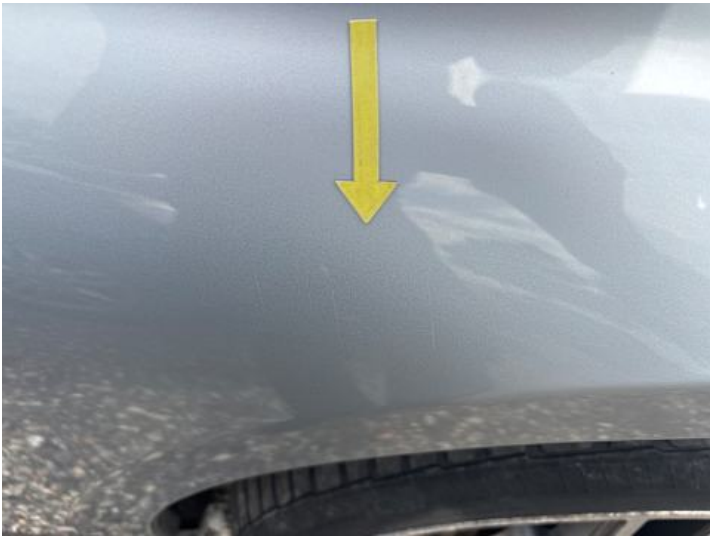
Kotflügel vorne rechts (Kratzer)

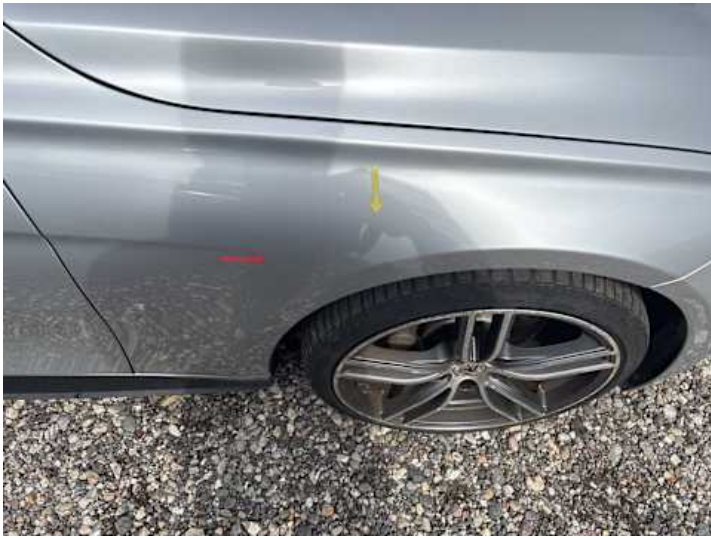
Kotflügel vorne rechts (Kratzer)

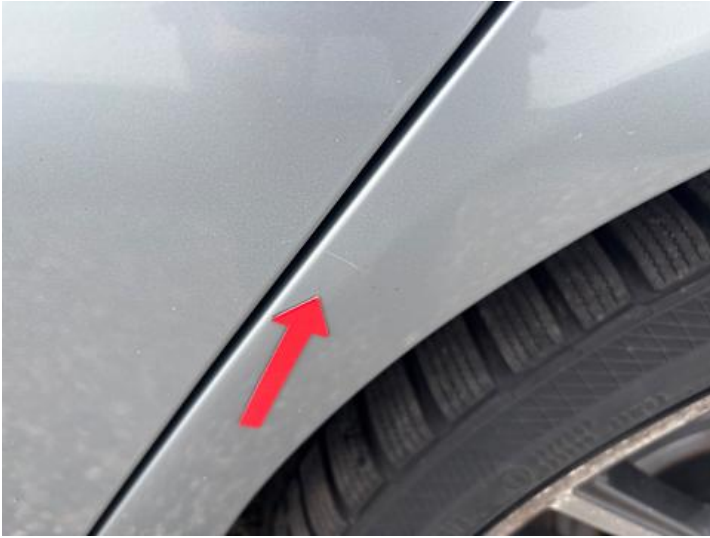
Seitenteil hinten links (Kratzer)

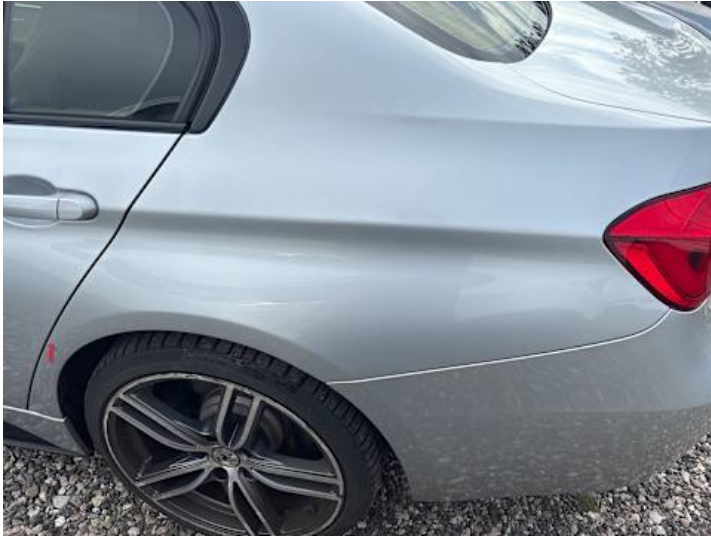
Seitenteil hinten links (Kratzer)

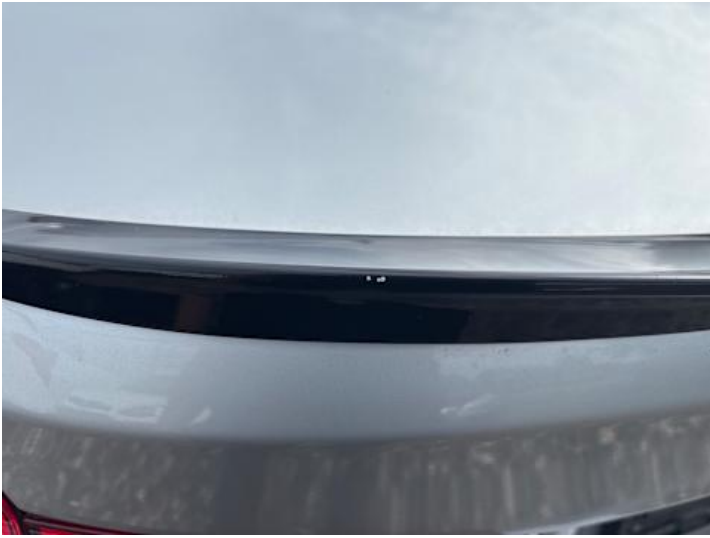
Heckklappe (Lackschaden)

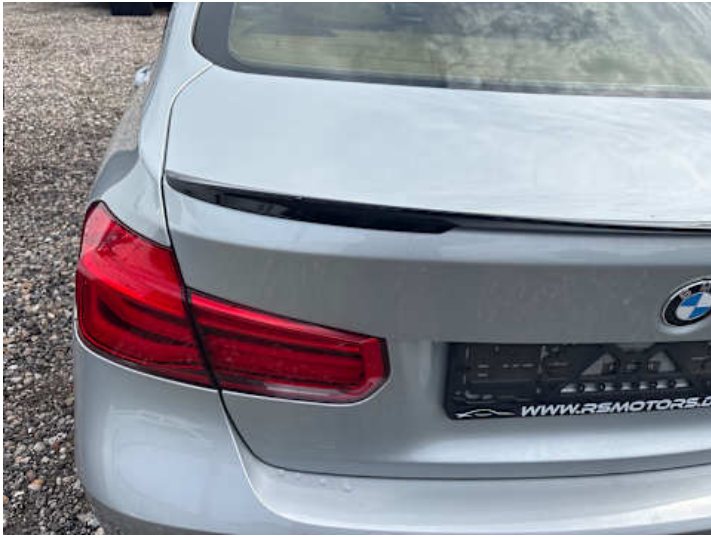
Heckklappe (Lackschaden)

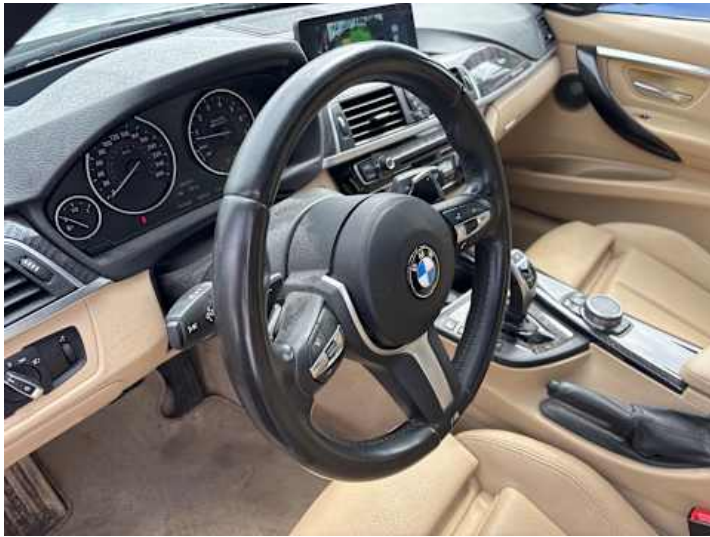
Innenraum (Verschleiß)

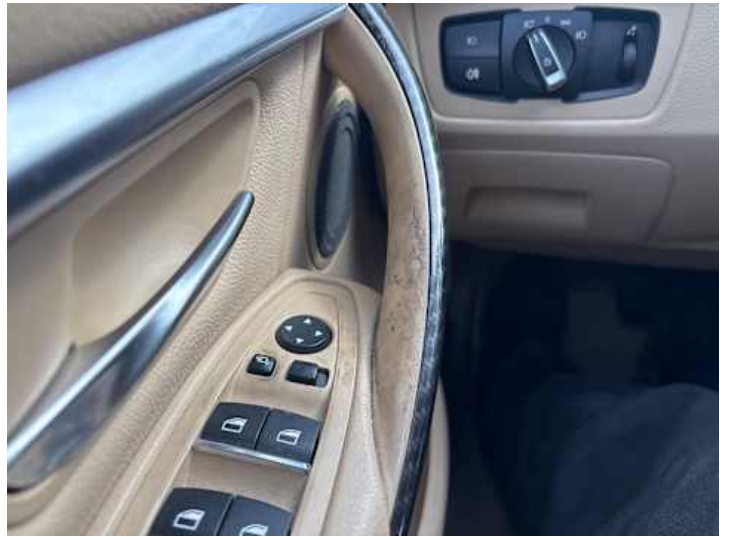
Innenraum (Verschmutzung)

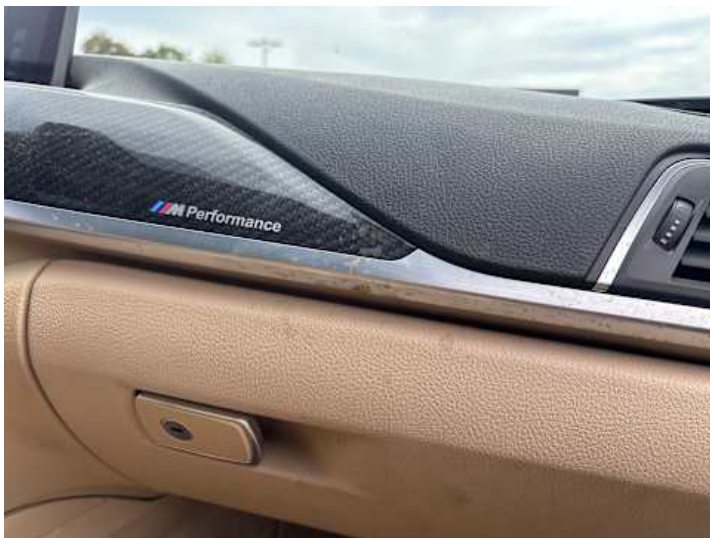
Innenraum (Verschmutzung)

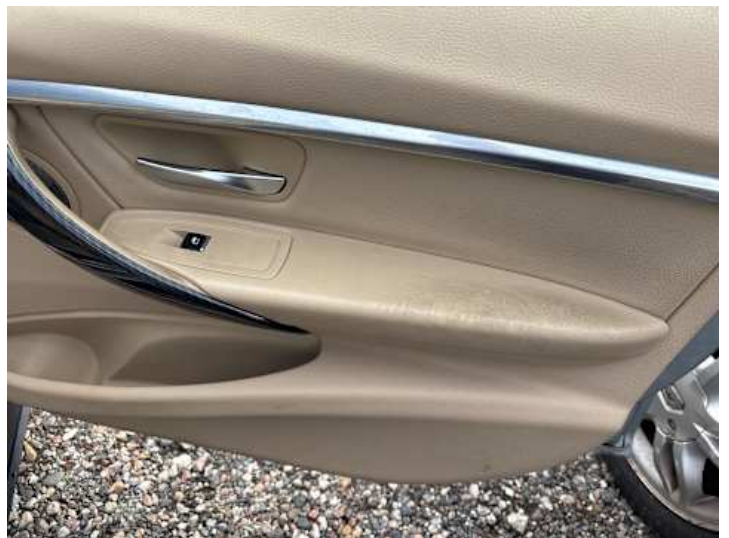
Innenraum (Verschmutzung)

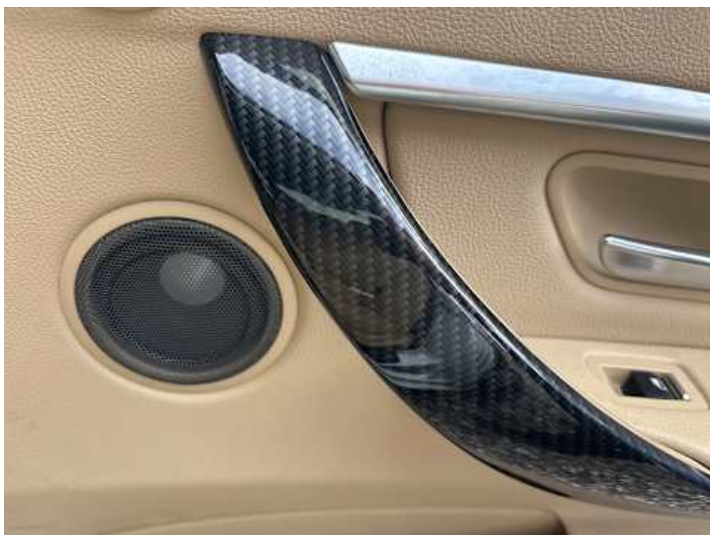
Innenraum (Kratzer)

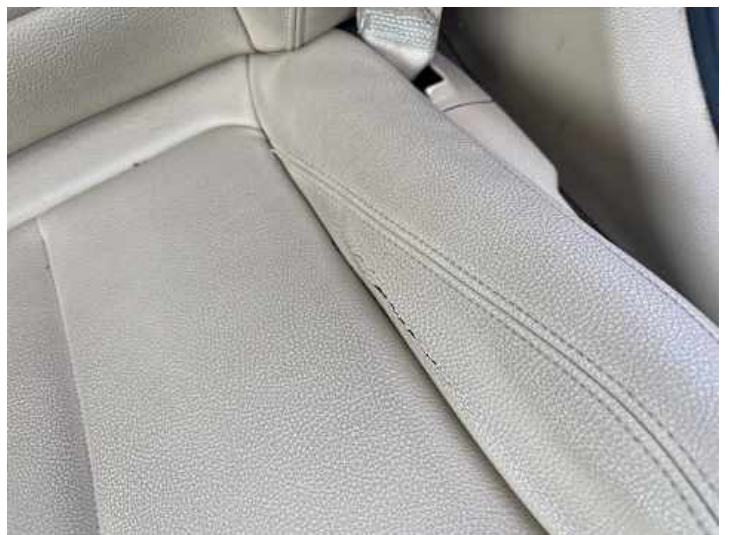
Innenraum (Riss/Bruch)
