## Mercedes-Benz B 170

EZ 04/2006 | Van | Benzin | Schaltgetriebe | 124.145km

Fahrzeug aufgenommen am: 27.08.2026

# Hinweise zum Zustandsbericht

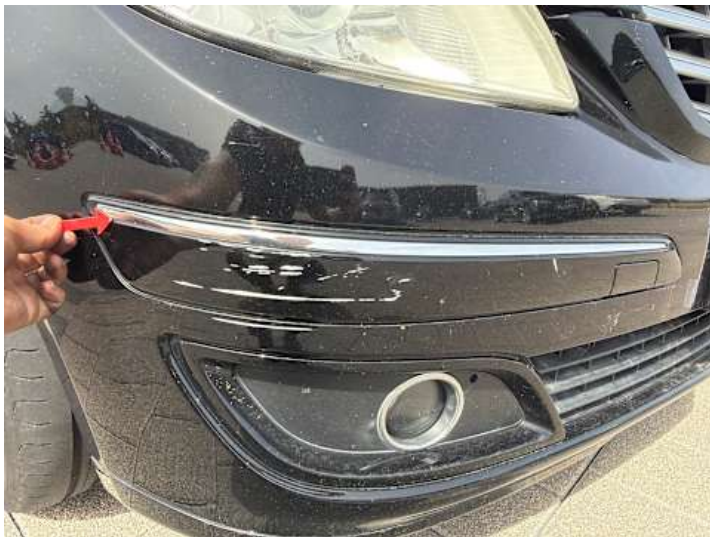
Stoßstange vorne (Lackschaden)

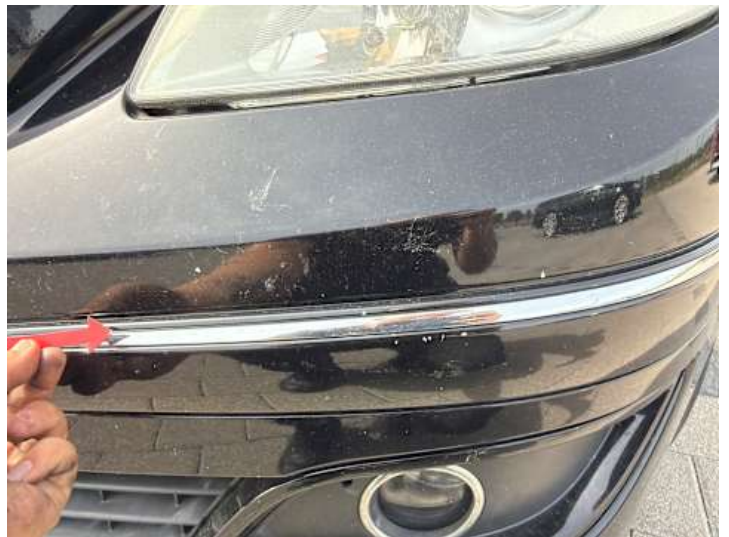
Stoßstange vorne (Steinschlag)

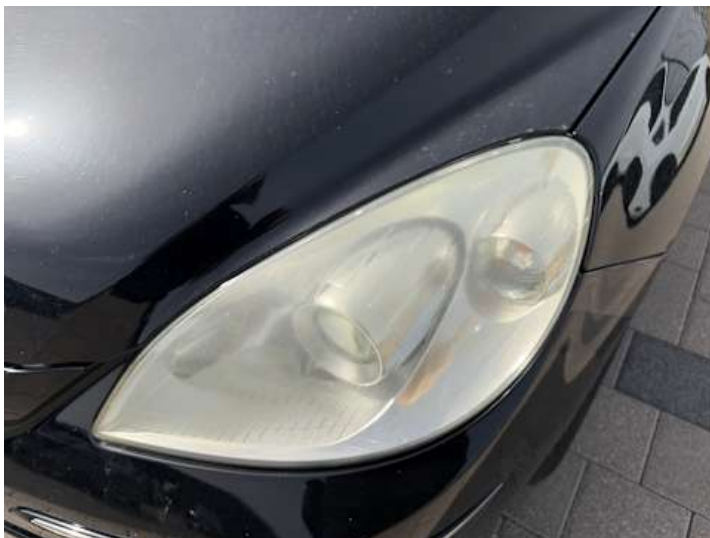
Scheinwerfer (links) (Blind)

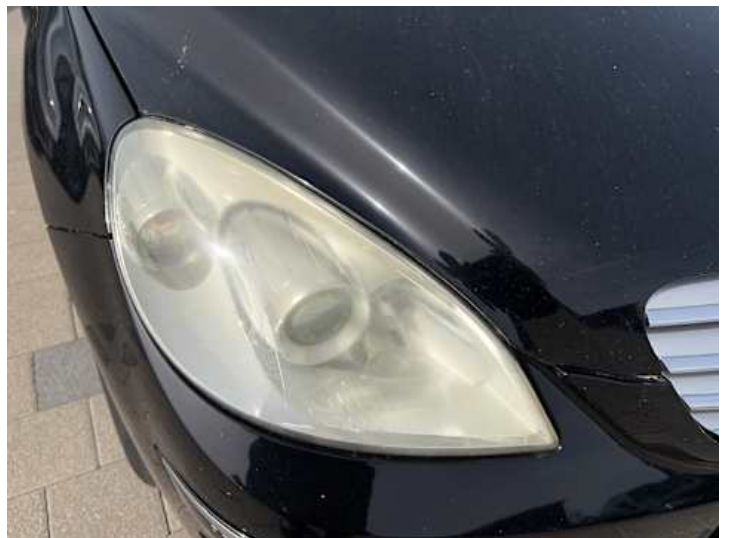
Scheinwerfer (rechts) (Blind)

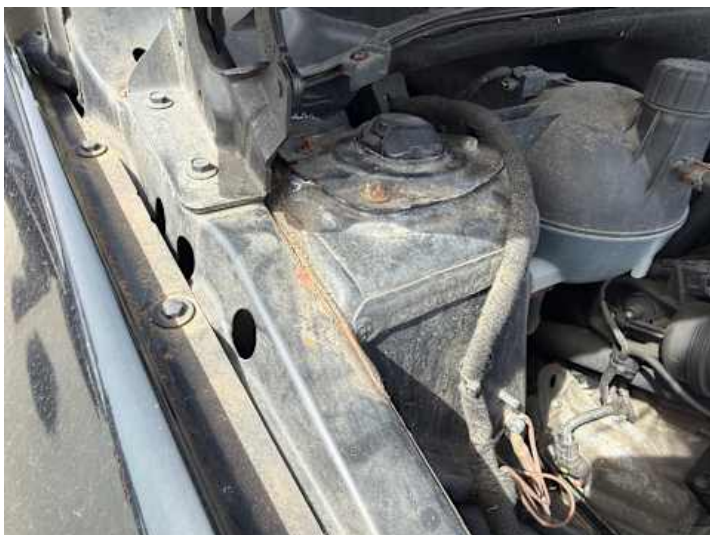
Motorhaube (Rost)

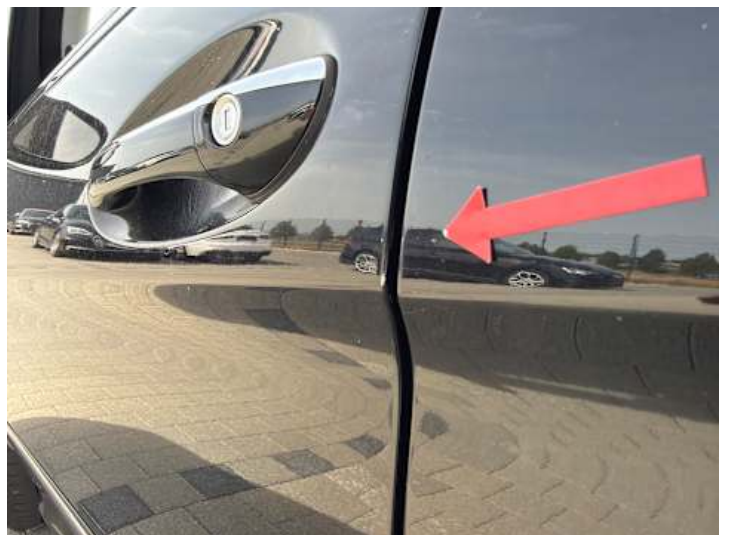
Fahrtür (Lackschaden)

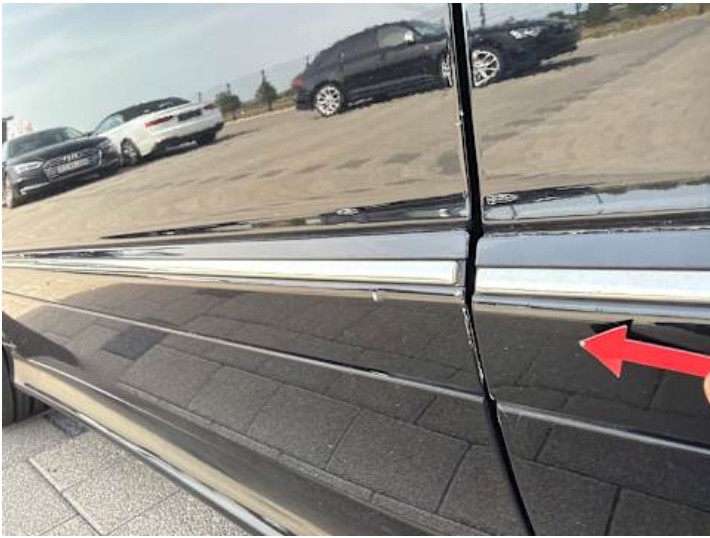
Fahrrertür (Lackschaden)

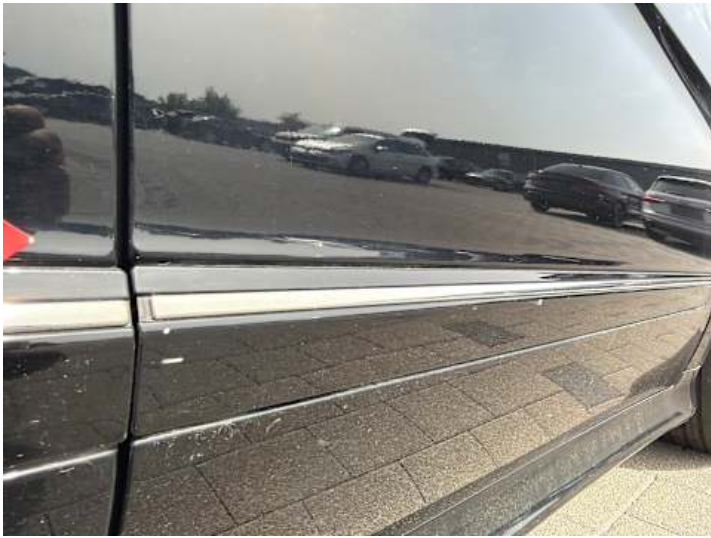
Beifahrertür (Lackschaden)

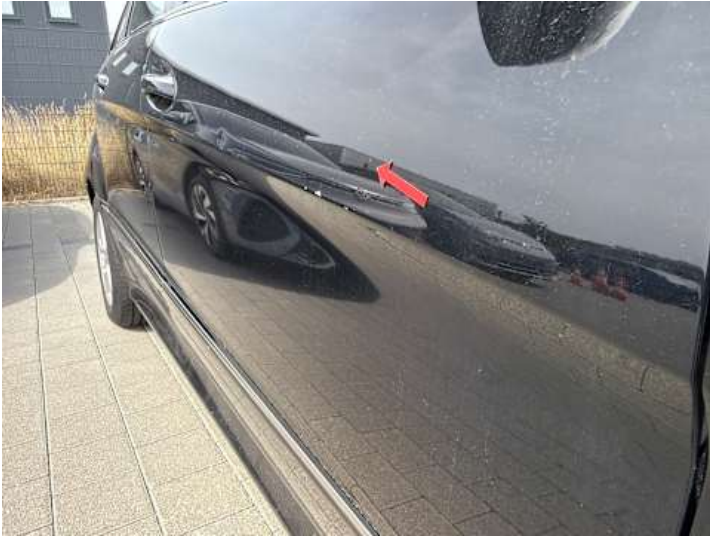
Beifahrertür (Lackschaden)

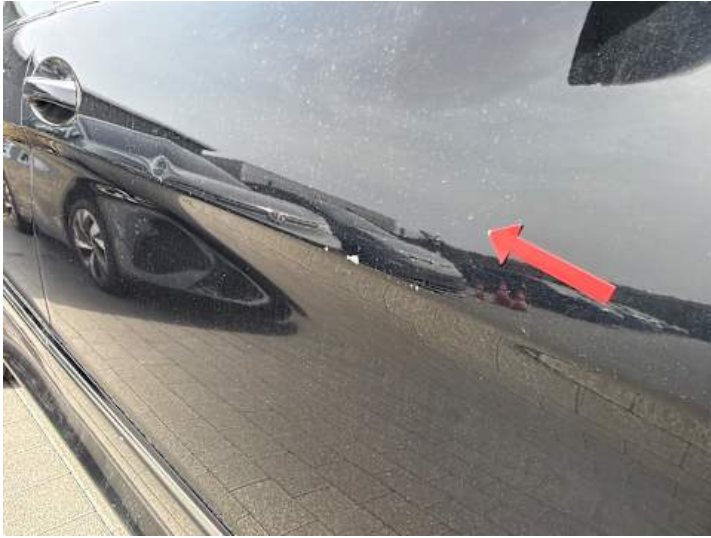
Beifahrertür (Lackschaden)

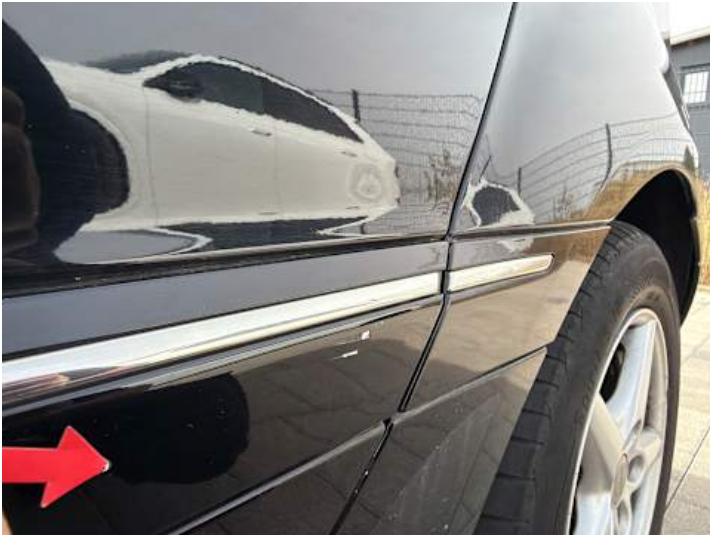
Türe hinten links (Lackschaden)

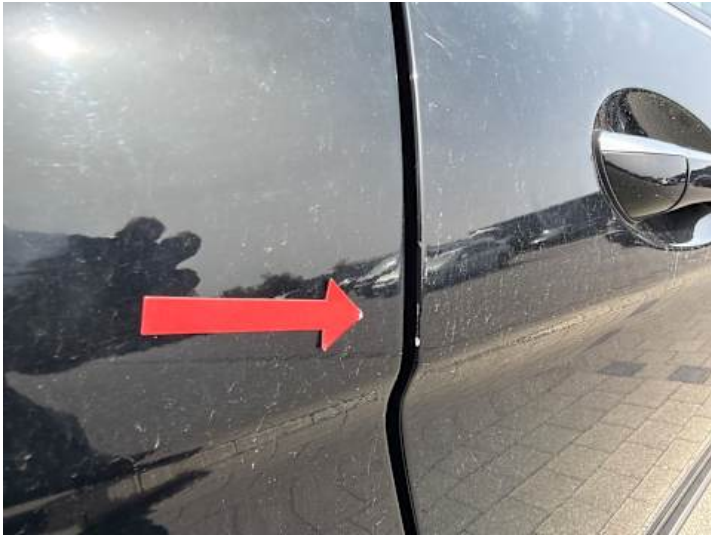
Türe hinten rechts (Lackschaden)

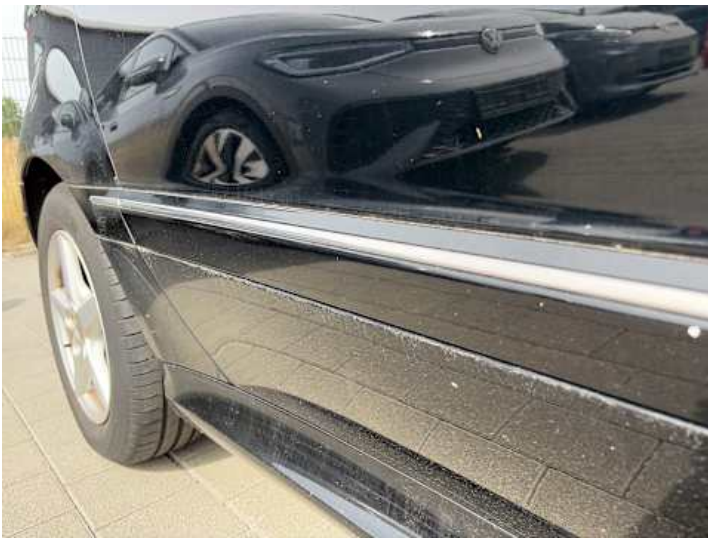
Türe hinten rechts (Lackschaden)

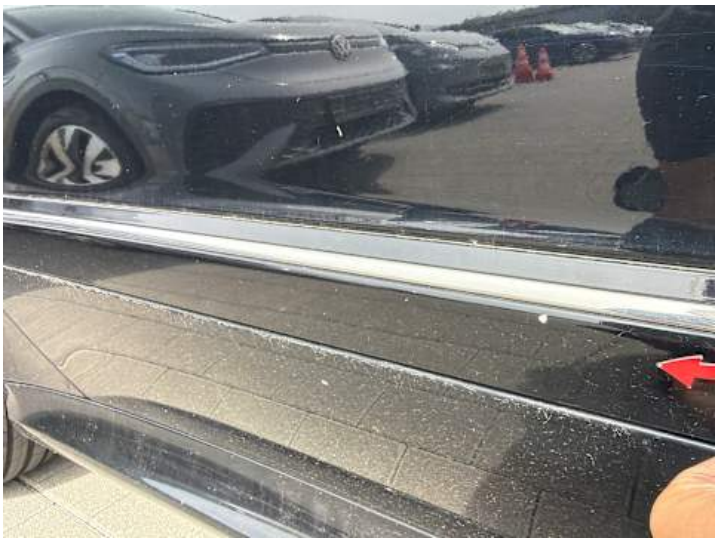
Türe hinten rechts (Lackschaden)

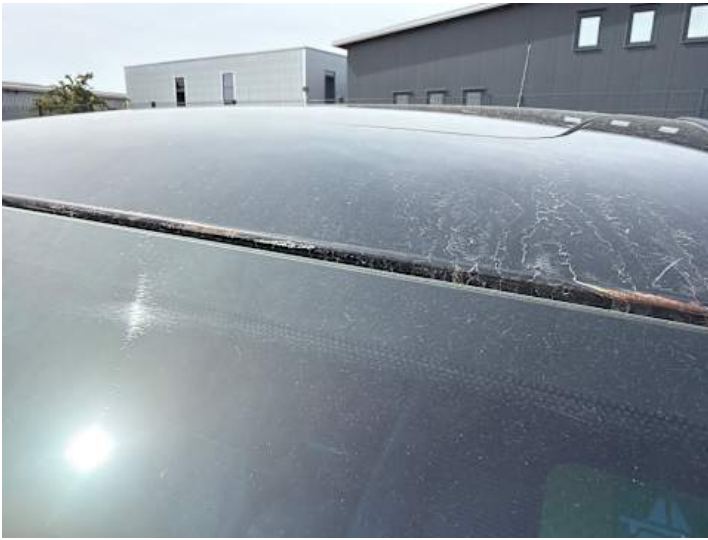
Dach (Rost)

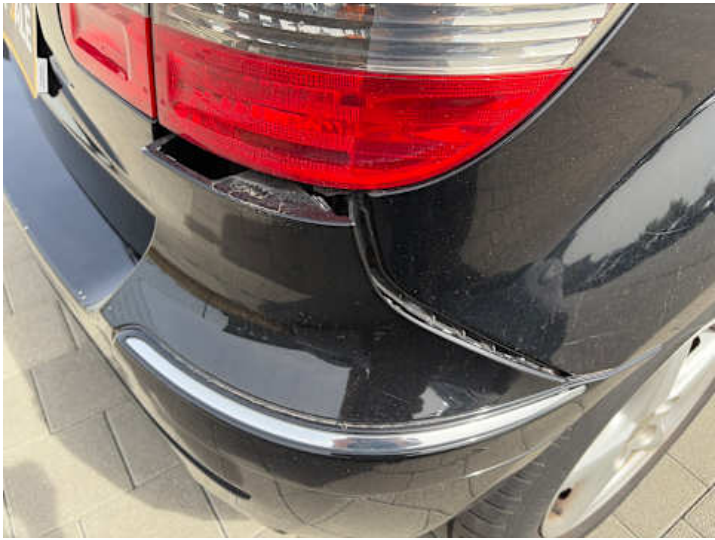
Stoßstange hinten (Spaltmaße ungenau)

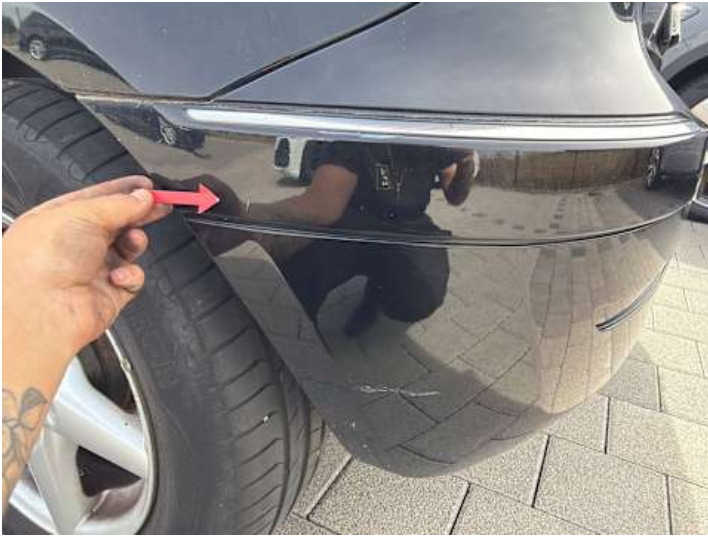
Stoßstange hinten (Lackschaden)

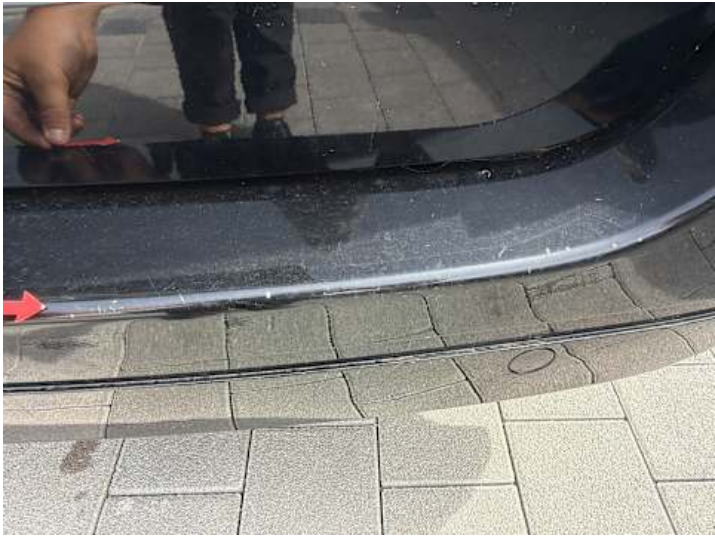
Stoßstange hinten (Lackschaden)

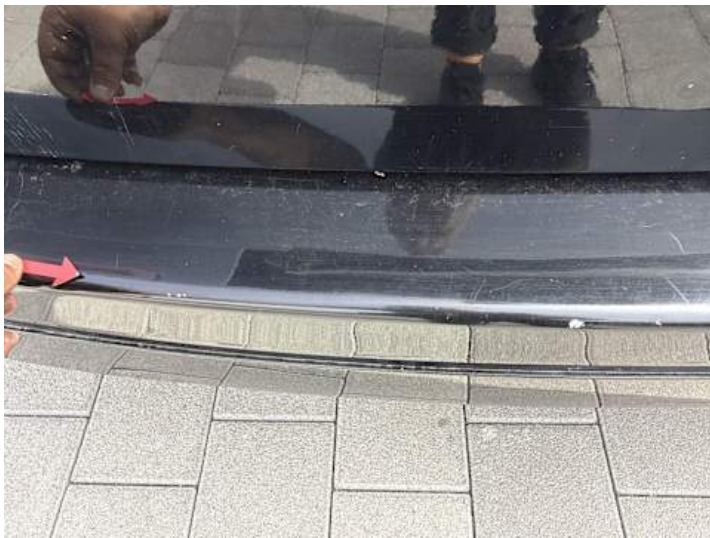
Stoßstange hinten (Lackschaden)

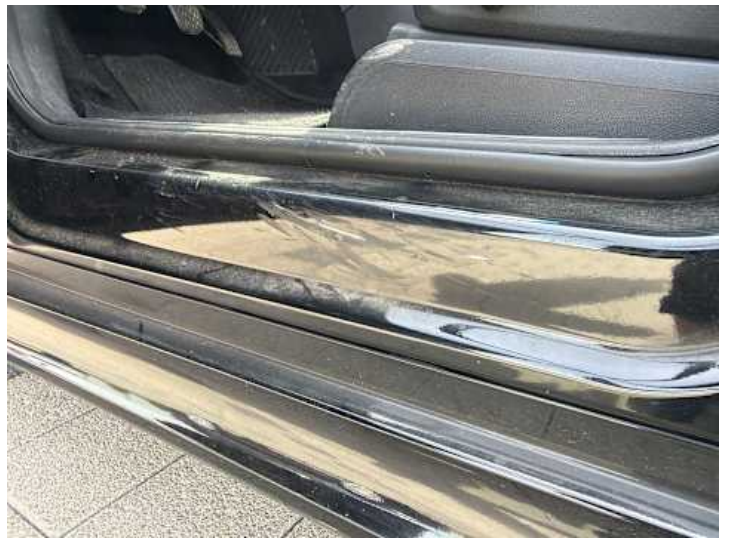
Schweller links (Lackschaden)

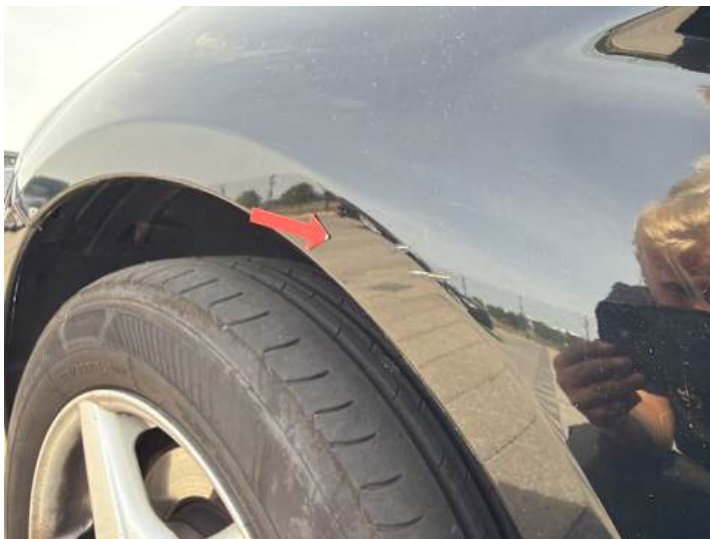
Kotflügel vorne links (Lackschaden)

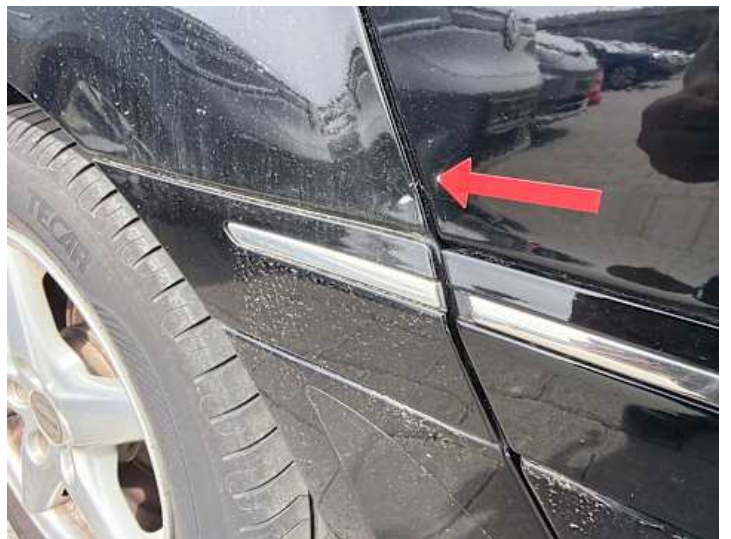
Seitenteil hinten rechts (Lackschaden)

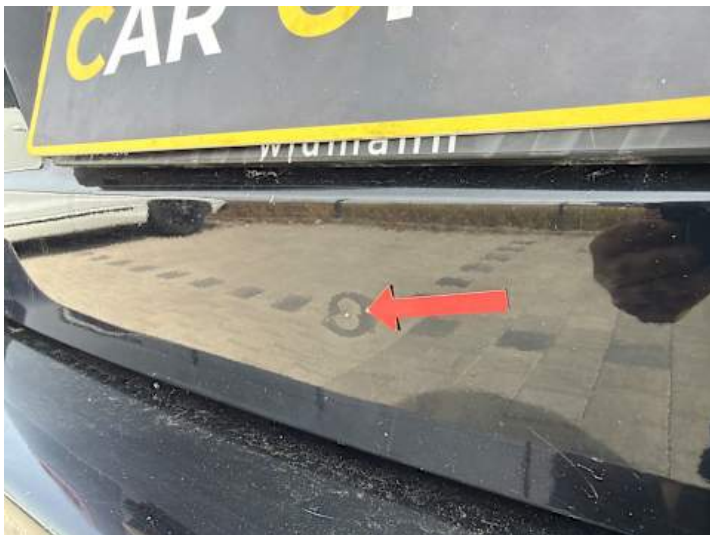
Heckklappe (Lackschaden)

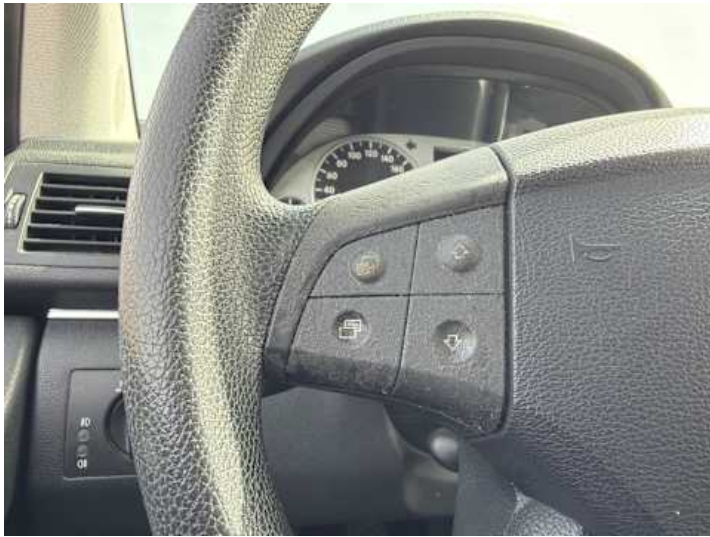
Innenraum (Verschleiß)

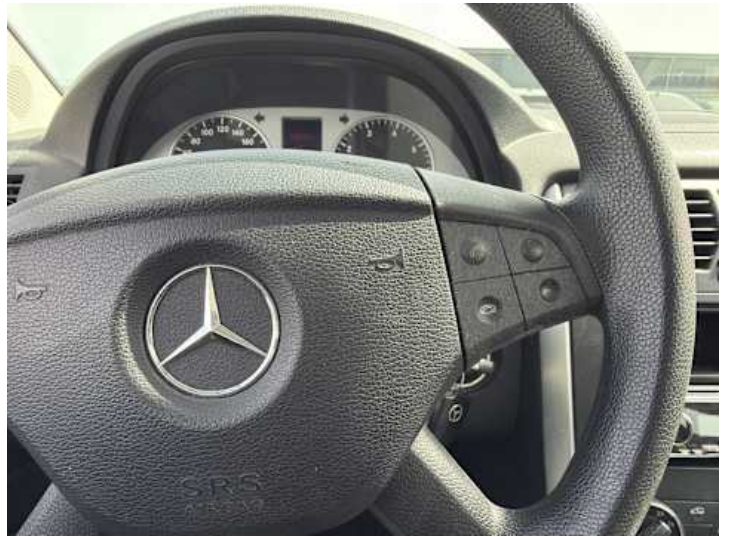
Innenraum (Verschleiß)

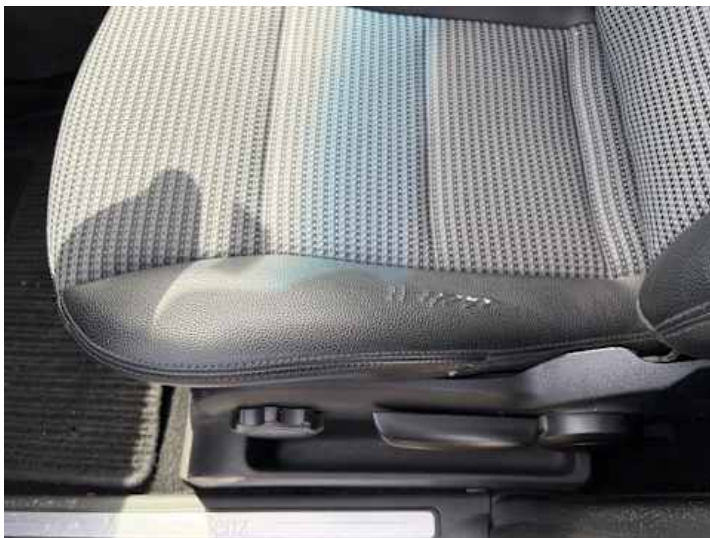
Innenraum (Riss/Bruch)

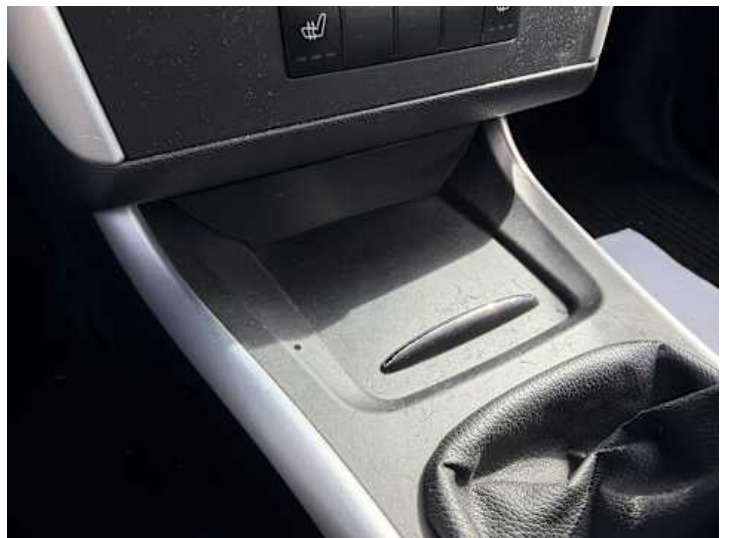
Innenraum (Kratzer)

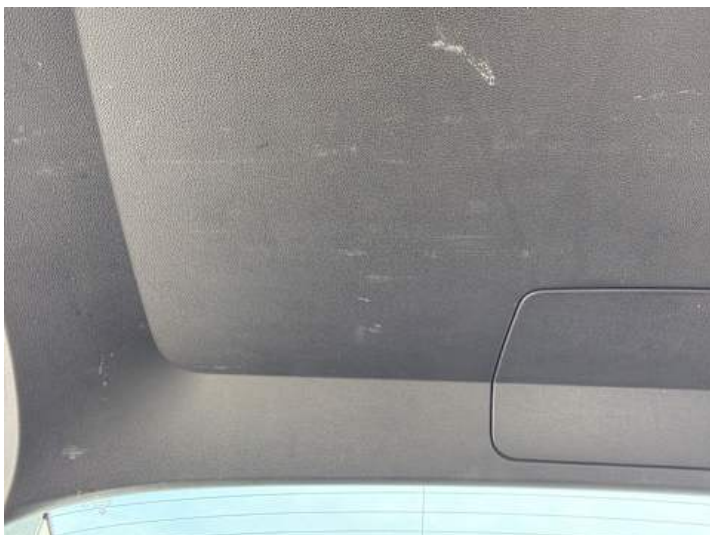
Innenraum (Kratzer)

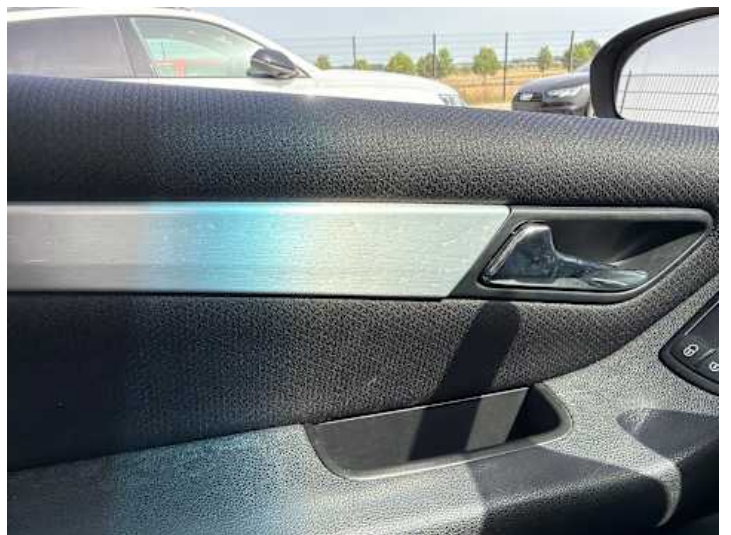
Innenraum (Kratzer)
