## Mini Cooper

EZ 03/2006 | Roadster/Cabrio | Benzin | Schaltgetriebe | 115.574km  
Besteuerung: Differenzbesteuert (§25a UStG)  
Fahrzeugstandort: 49\*\*\*  
Fahrzeug aufgenommen am: 25.06.2026

# Hinweise zum Zustandsbericht

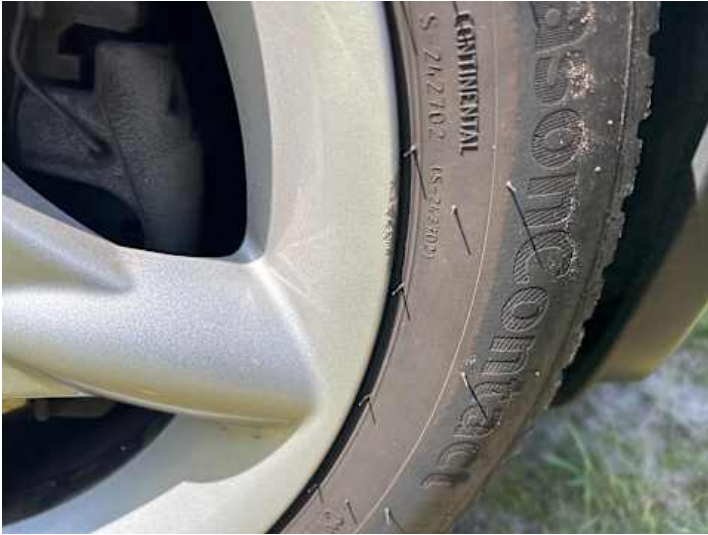
Kratzer

Rad (Kratzer)

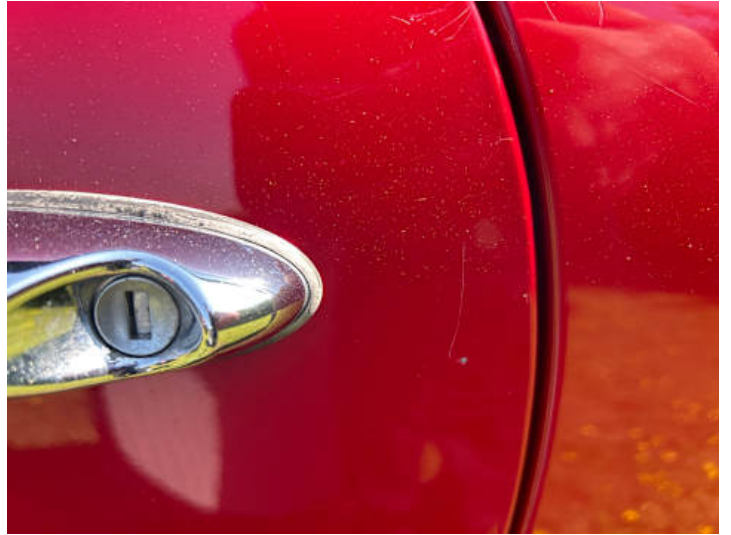
Fahrtür (Lackschaden, Kratzer)

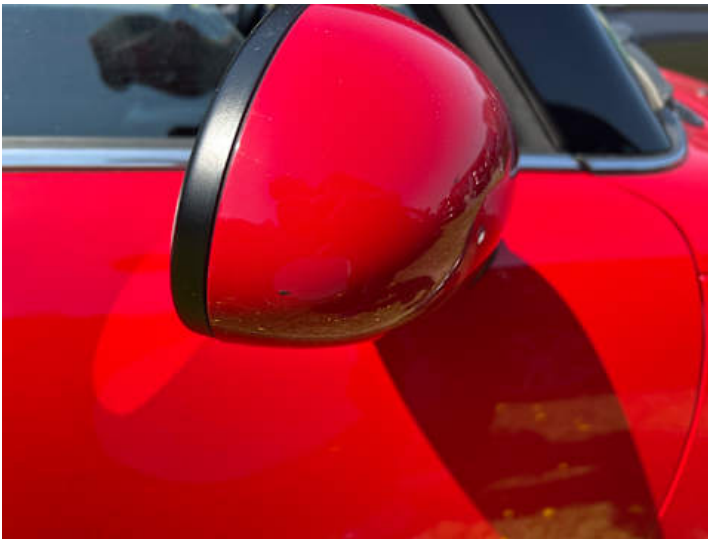
| Fahrzeugteil | Lackschichtdicke (in µm) | Fahrzeugteil | Lackschichtdicke (in µm) |
|---|---|---|---|
| Fahrertür | 110 | Beifahrertür | 220 |

Beifahrtür (Lackschaden)

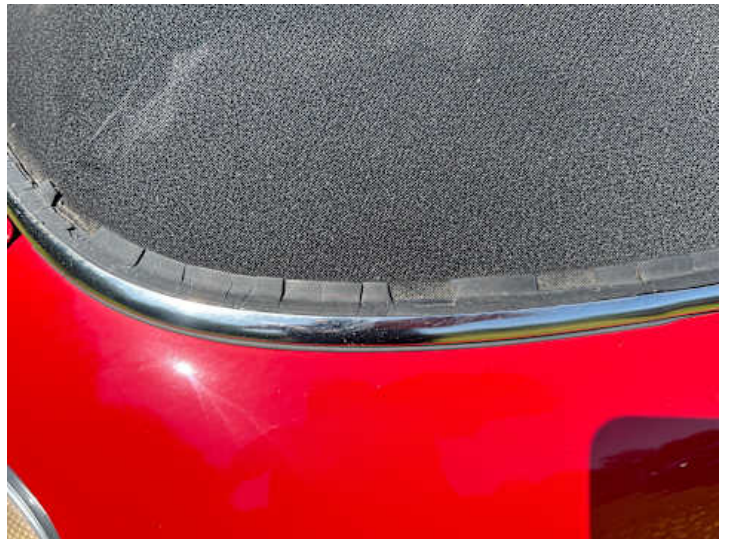
Cabrioverdeck (Riss/Bruch)

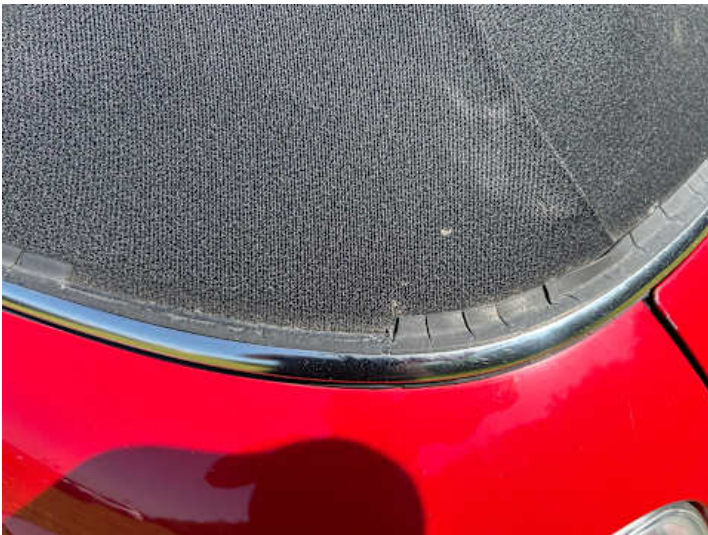
Cabrioverdeck (Riss/Bruch)

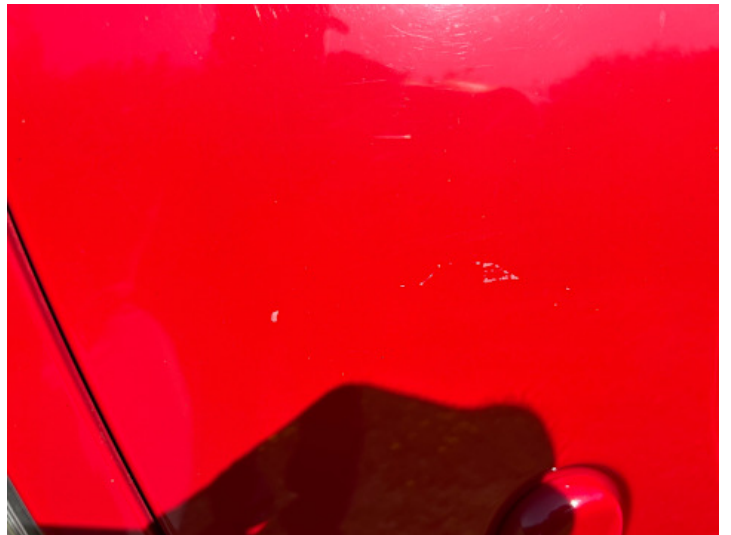
Heckklappe (Lackschaden)

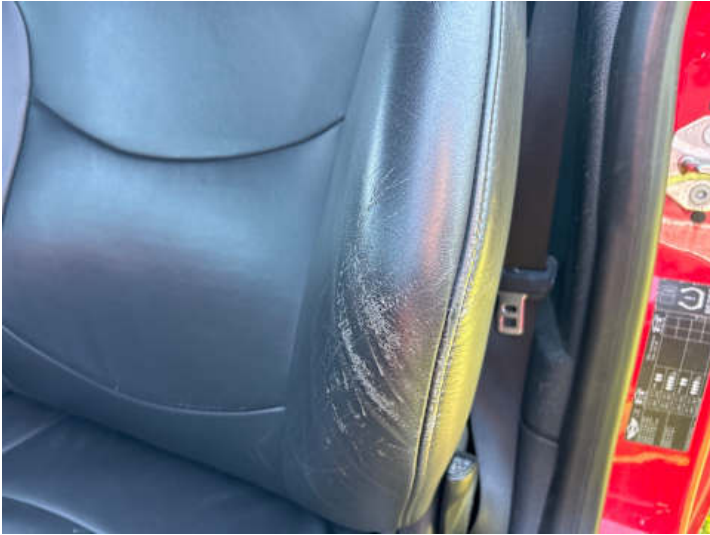
Innenraum (Verschleiß)
