Skoda Fabia Elegance

EZ 11/2008 | Kombi | Benzin | Schaltgetriebe | 170.701km  
Besteuerung: Differenzbesteuert (§25a UStG)  
Fahrzeugstandort: 45\*\*\*  
Fahrzeug aufgenommen am: 09.08.2026

# Hinweise zum Zustandsbericht

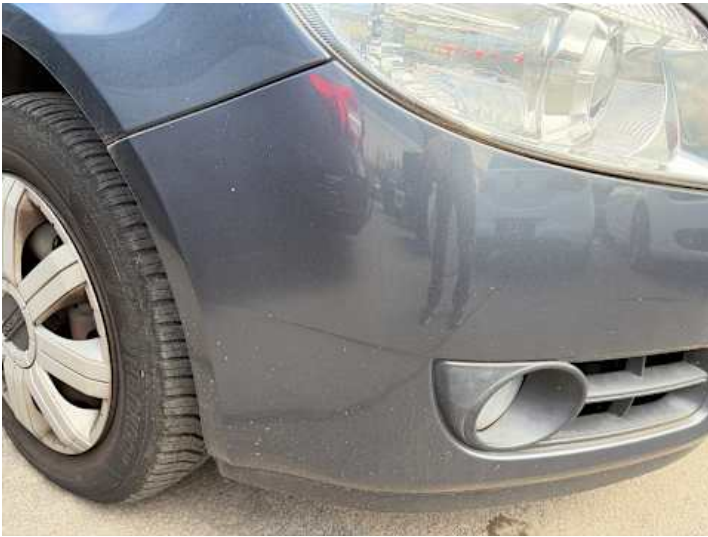
Stoßstange vorne (Kratzer, Lackschaden)

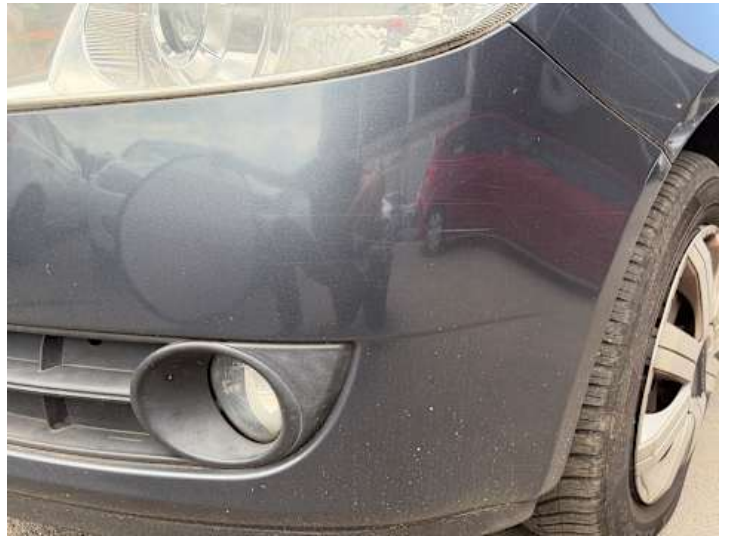
Stoßstange vorne (Kratzer, Lackschaden)

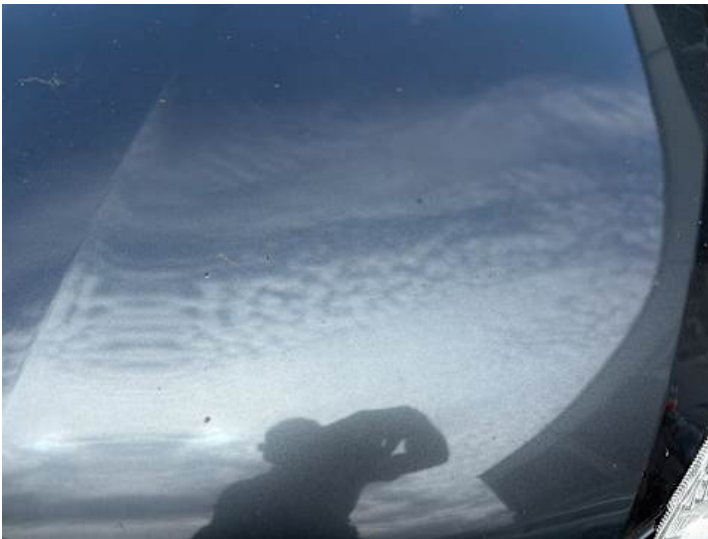
Motorhaube (Lackschaden, Steinschlag)

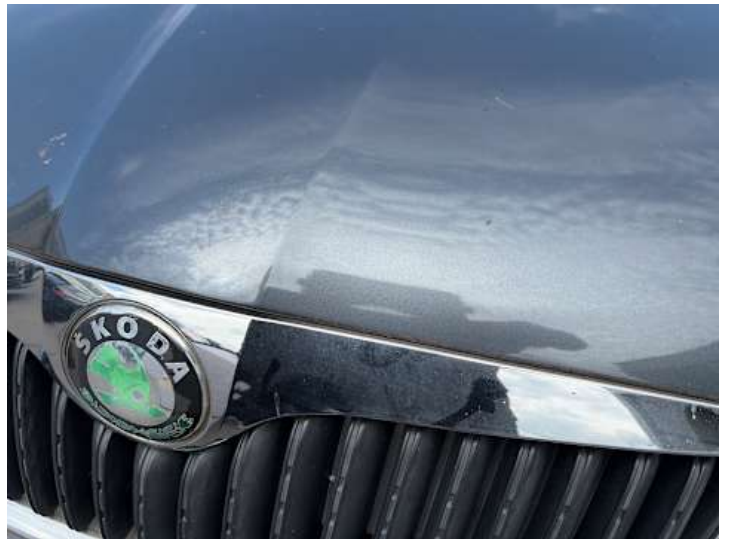
Motorhaube (Lackschaden, Steinschlag)

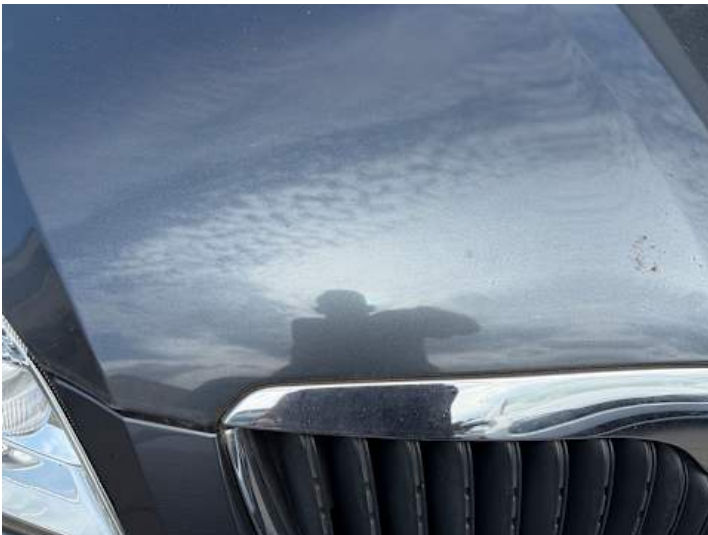
Motorhaube (Lackschaden, Steinschlag)

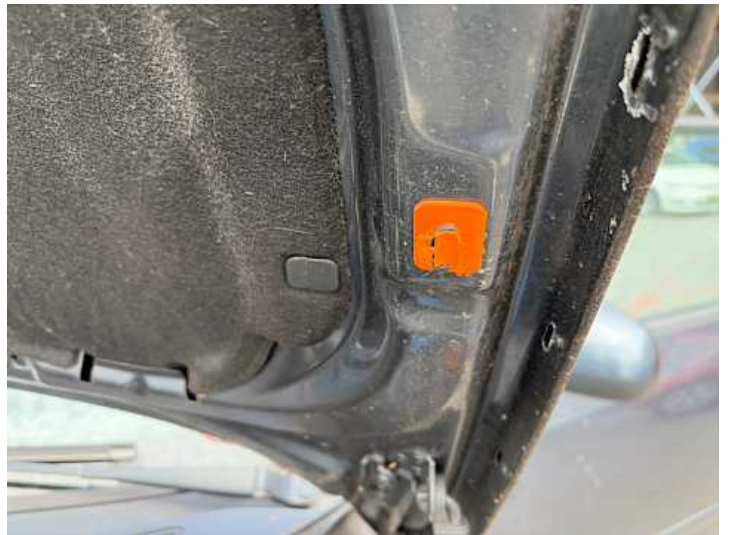
Motorhaube (Riss/Bruch)

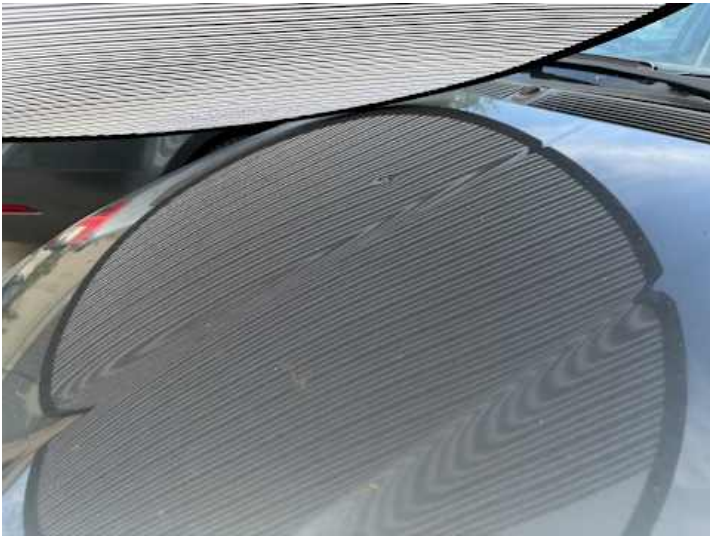
Motorhaube (Delle)

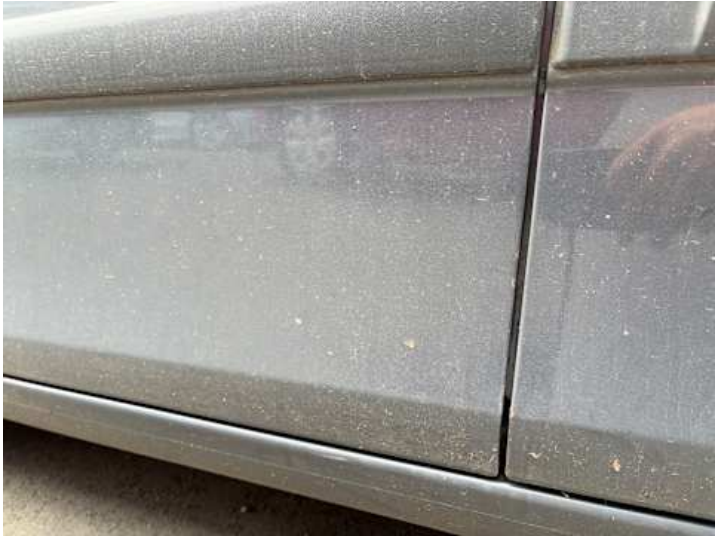
Fahrtür (Lackschaden, Kratzer)

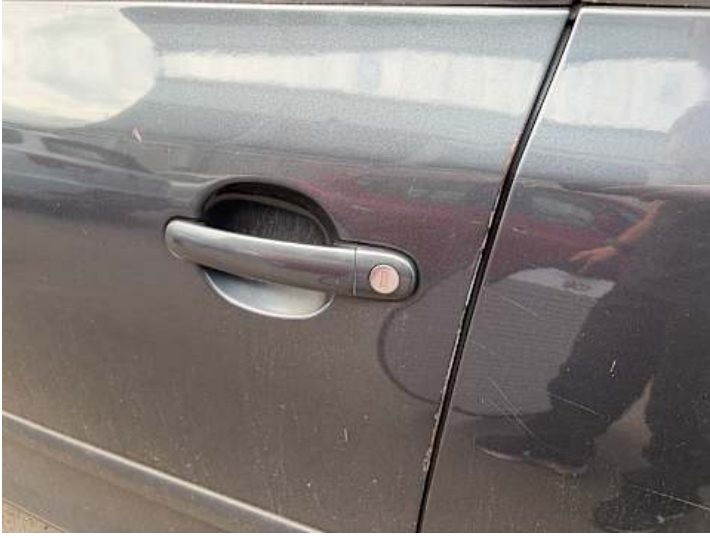
Fahrtür (Lackschaden, Kratzer)

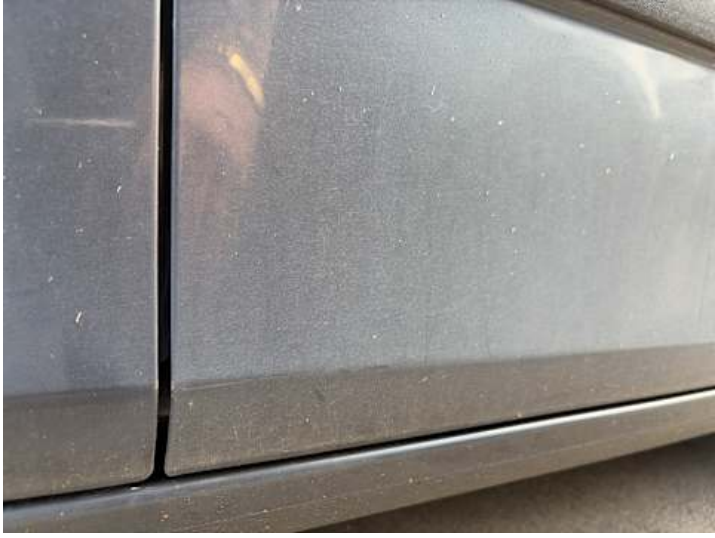
Beifahrtür (Lackschaden, Kratzer)

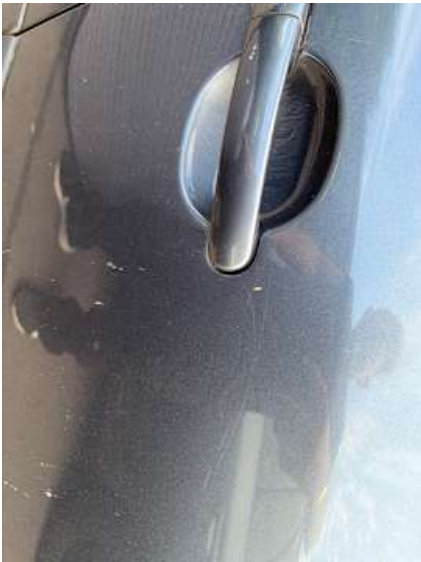
Beifahrertür (Lackschaden, Kratzer)

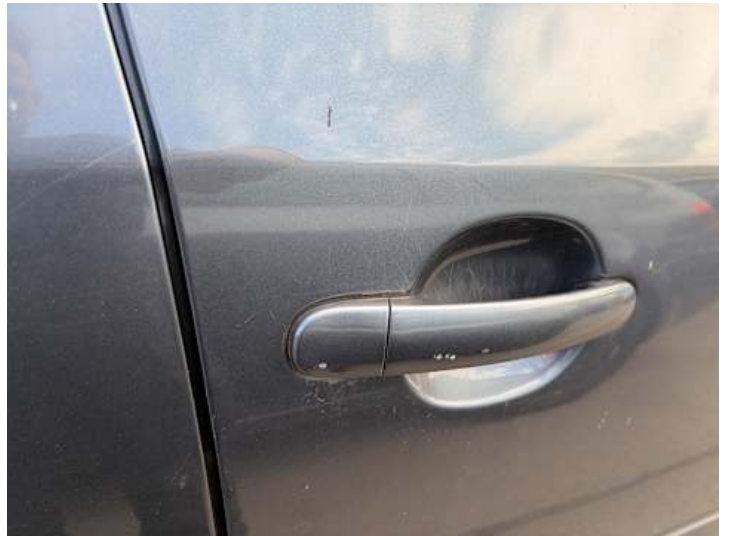
Beifahrertür (Lackschaden, Kratzer)

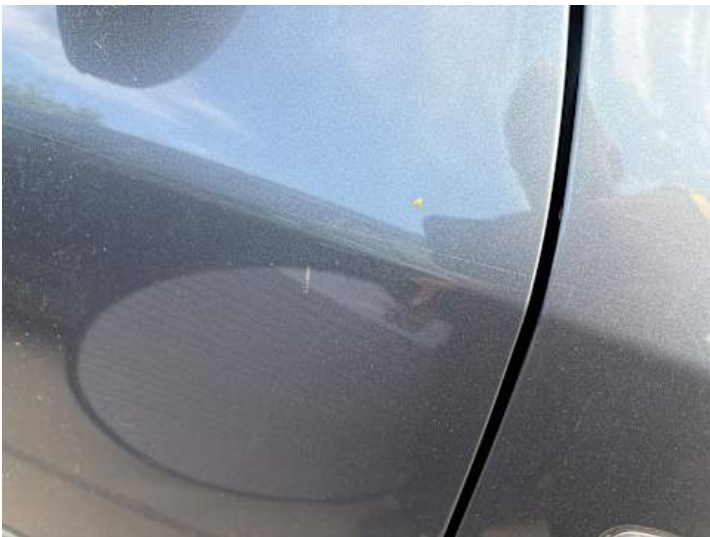
Beifahrertür (Lackschaden, Kratzer)

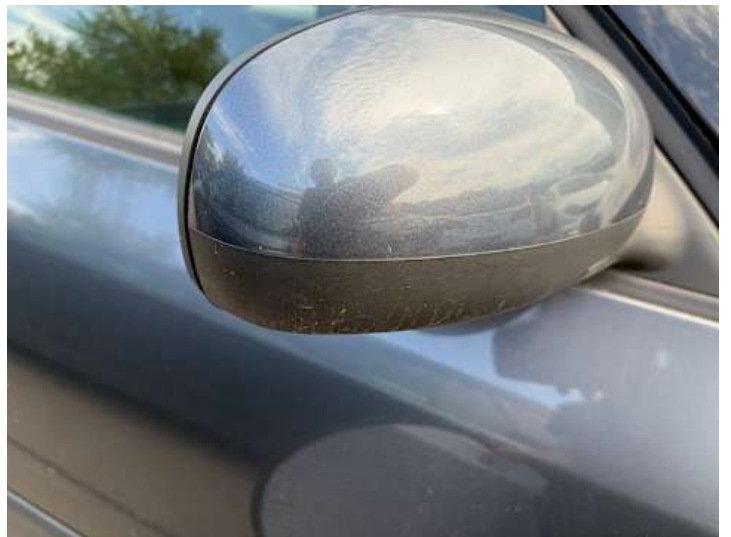
Beifahrertür (Lackschaden, Kratzer)

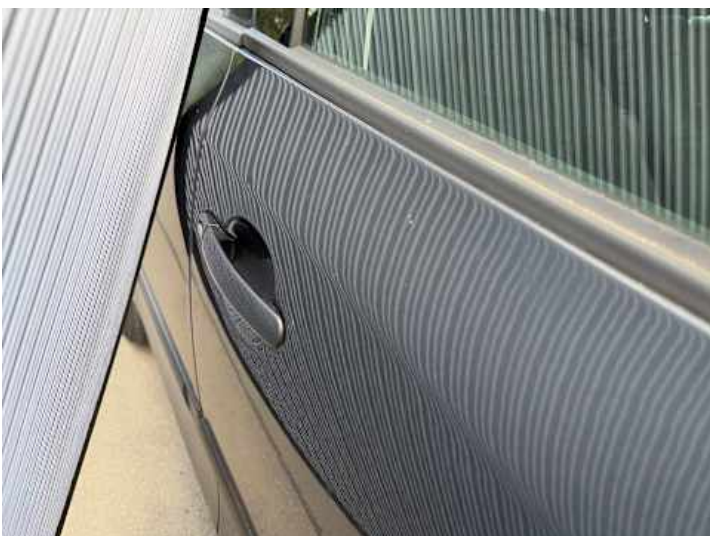
Beifahrertür (Delle)

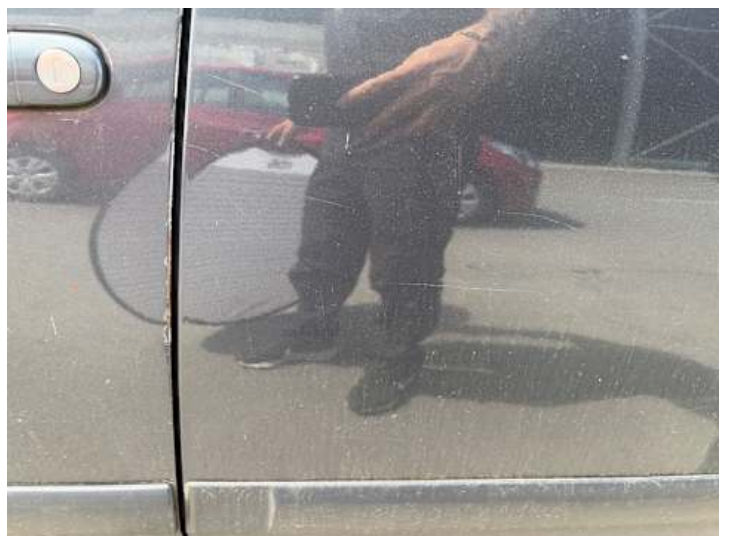
Türe hinten links (Lackschaden, Kratzer)

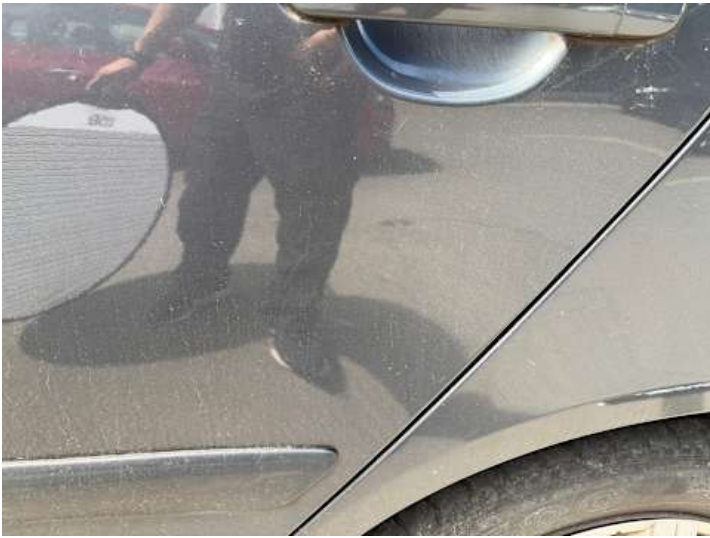
Türe hinten links (Lackschaden, Kratzer)

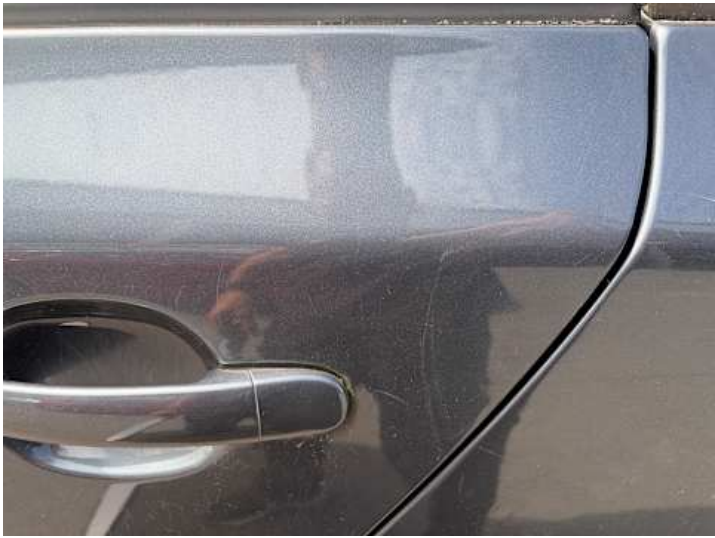
Türe hinten links (Lackschaden, Kratzer)

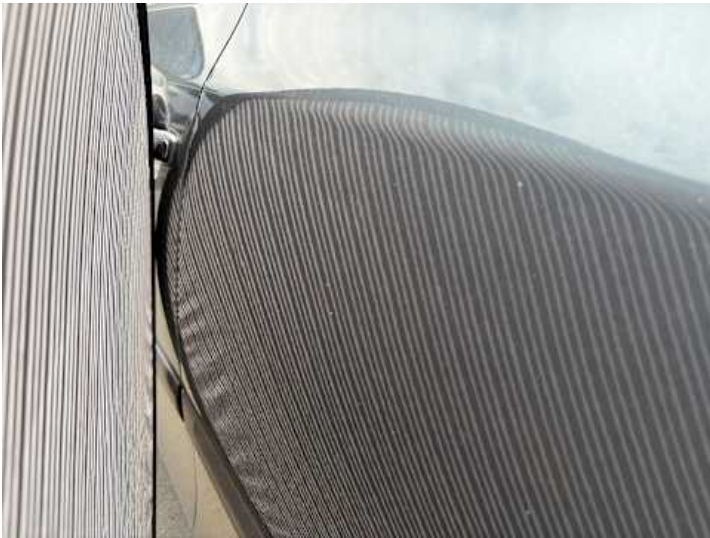
Türe hinten links (Delle)

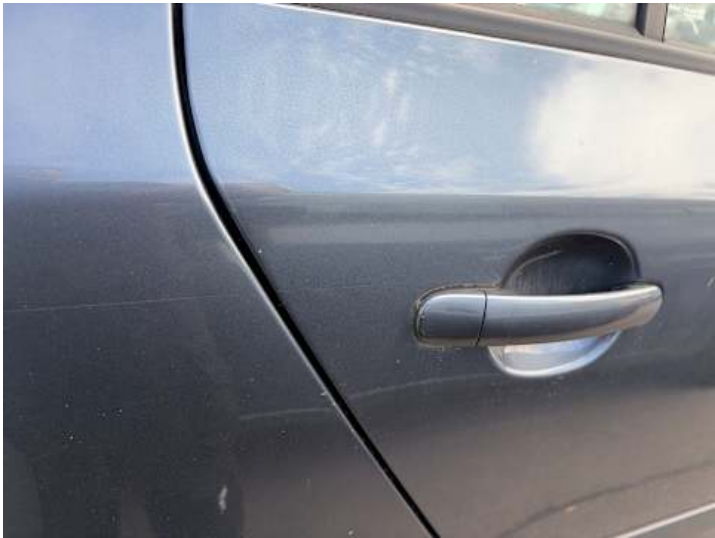
Türe hinten rechts (Lackschaden, Kratzer)

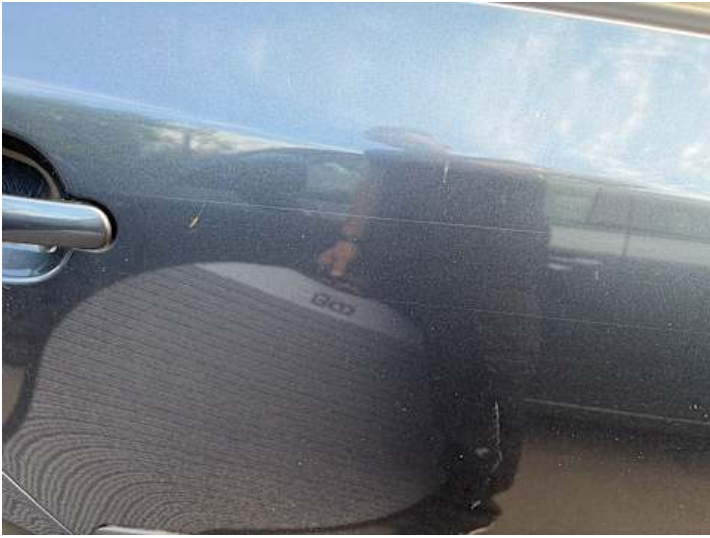
Türe hinten rechts (Lackschaden, Kratzer)

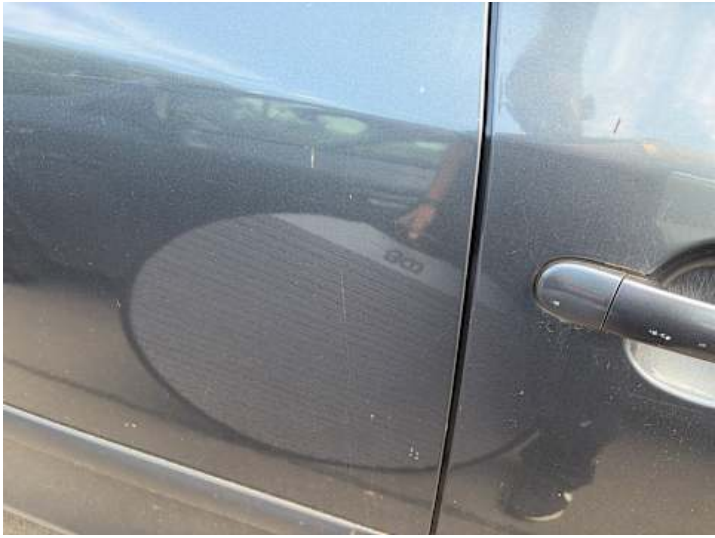
Türe hinten rechts (Lackschaden, Kratzer)

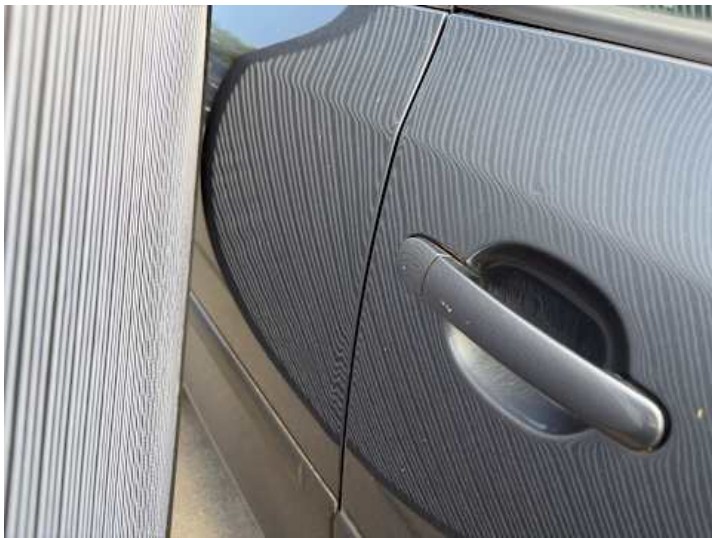
Türe hinten rechts (Delle)

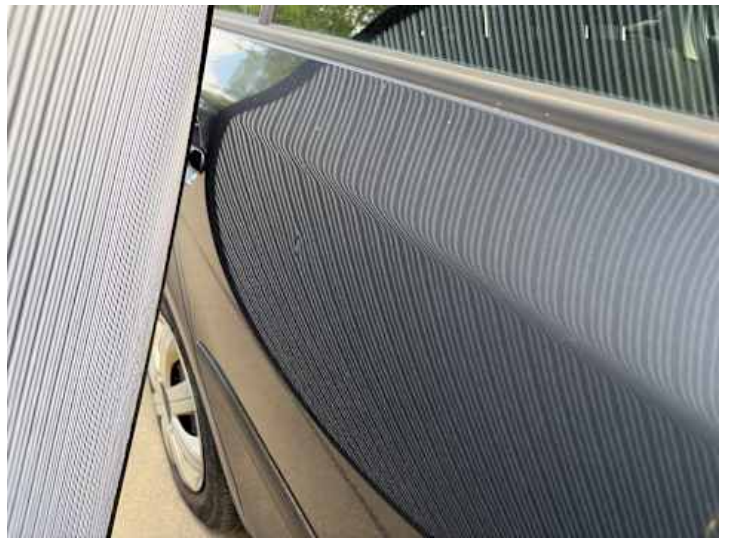
Türe hinten rechts (Delle)

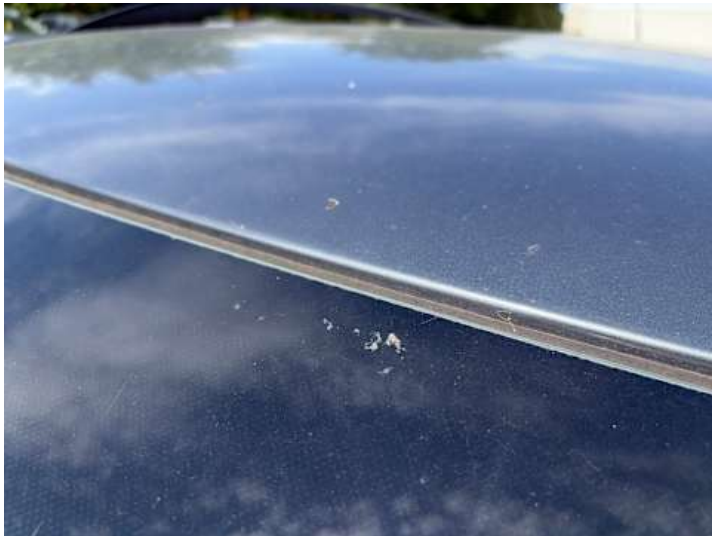
Dach (Lackschaden, Kratzer, Steinschlag)

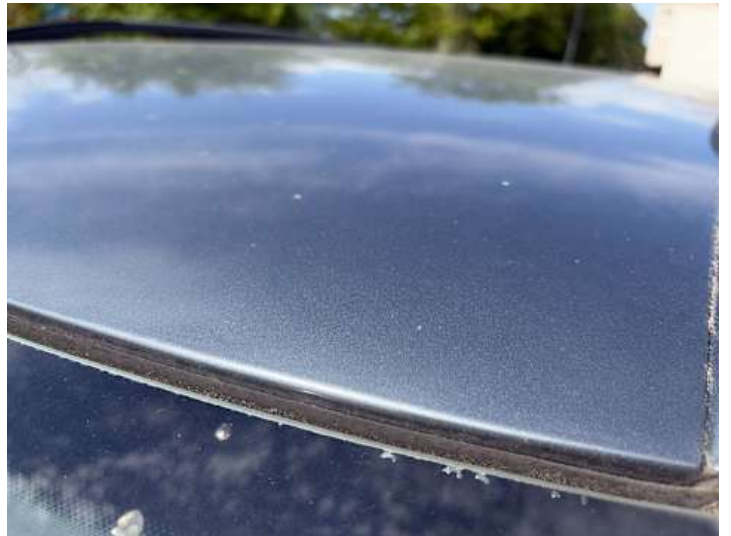
Dach (Lackschaden, Kratzer, Steinschlag)

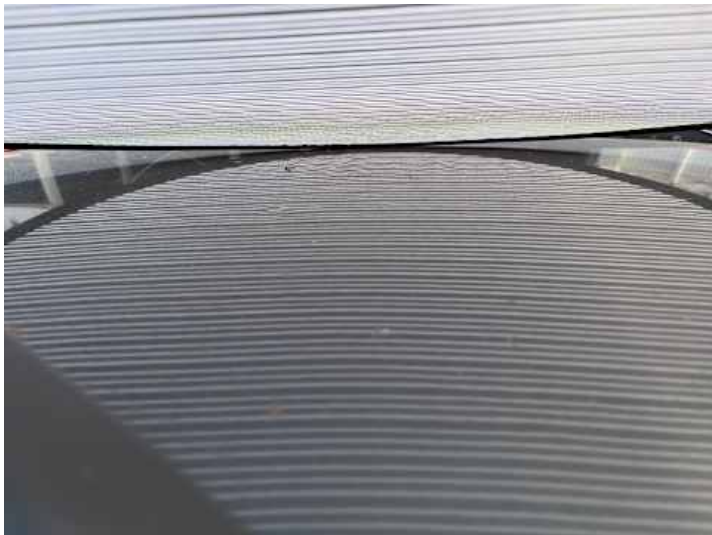
Dach (Delle)

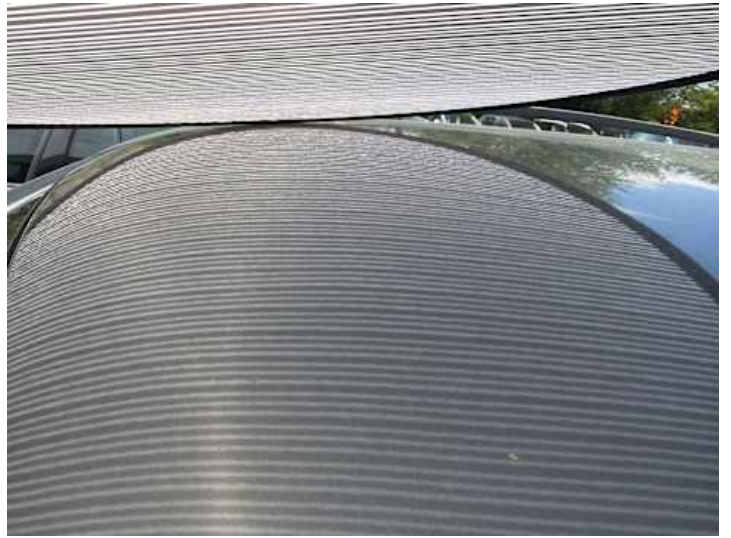
Dach (Delle)

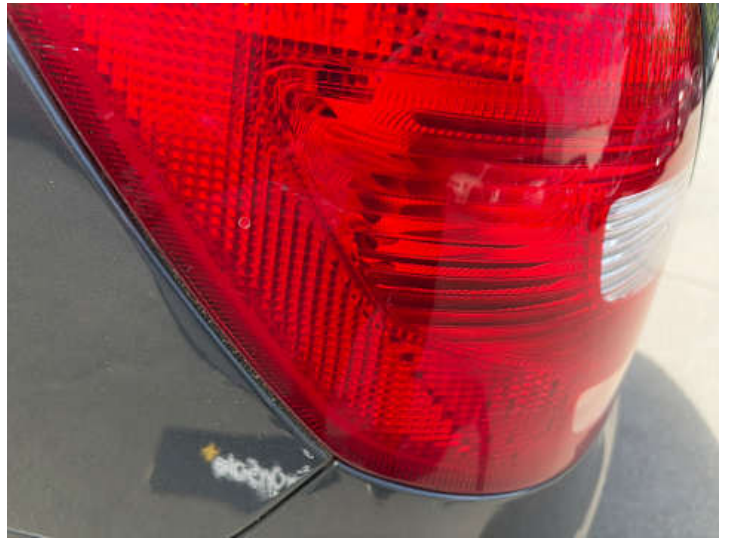
Rücklicht (links) (Kratzer)

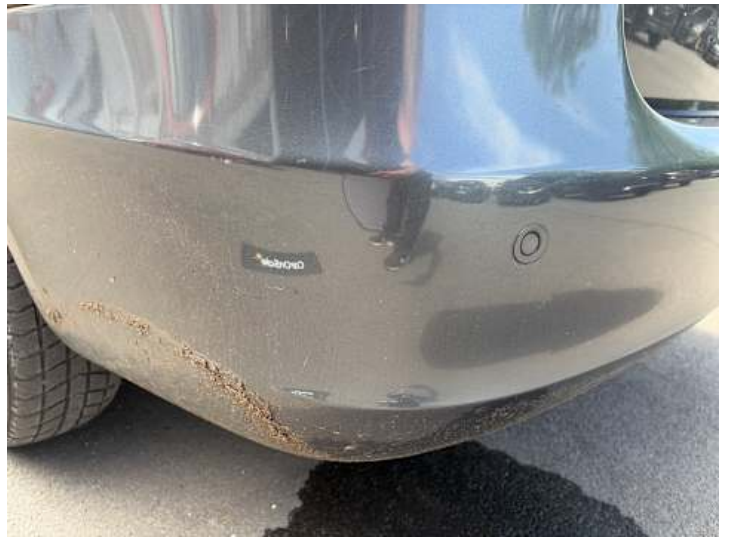
Stoßstange hinten (Lackschaden, Kratzer)

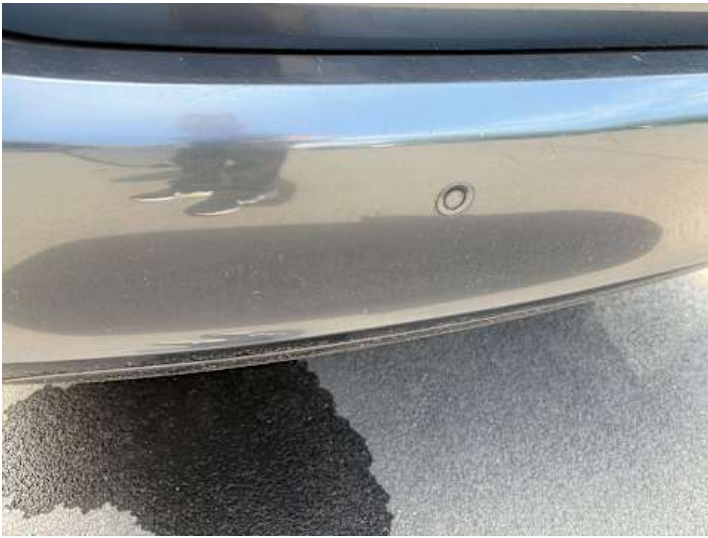
Stoßstange hinten (Lackschaden, Kratzer)

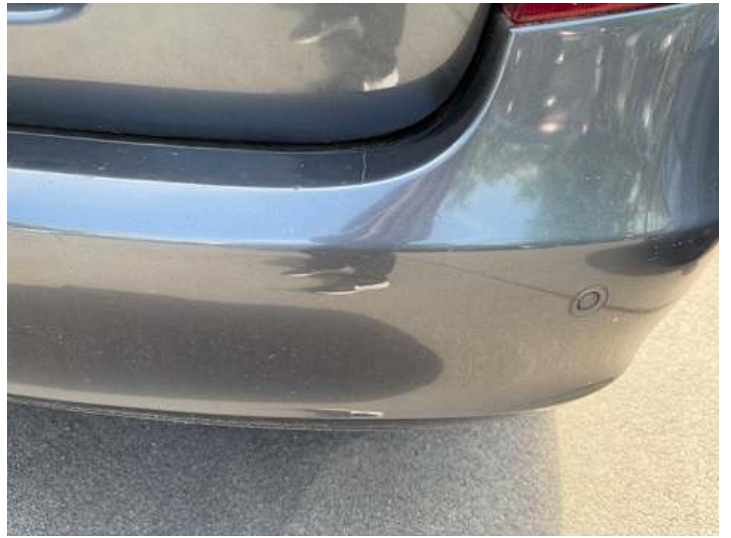
Stoßstange hinten (Lackschaden, Kratzer)

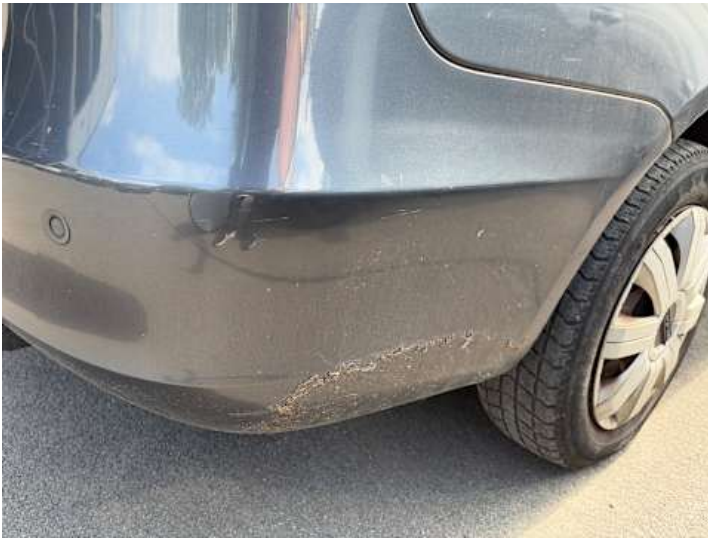
Stoßstange hinten (Lackschaden, Kratzer)

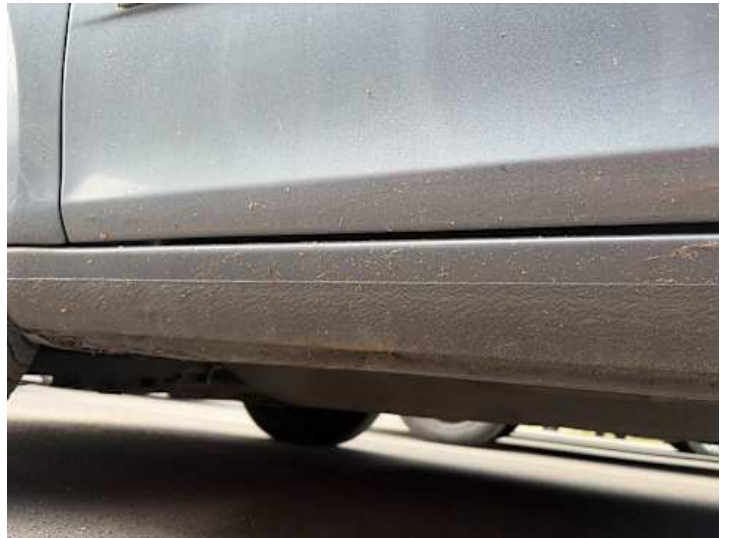
Schweller links (Lackschaden, Verformung, Kratzer)

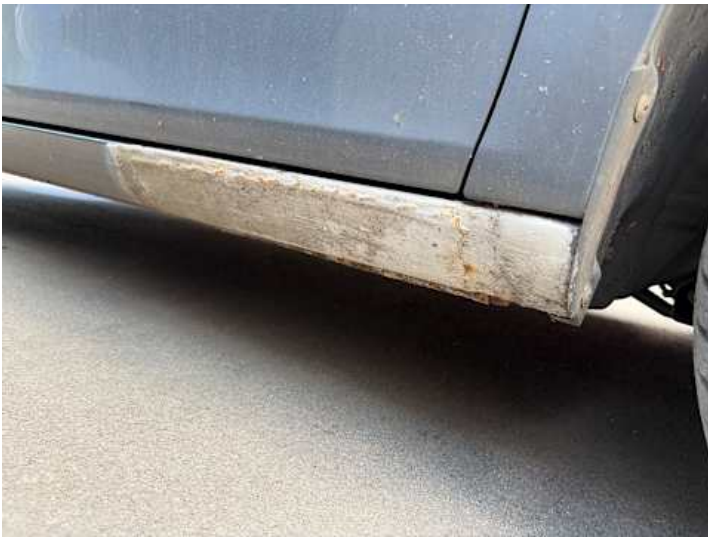
Schweller rechts (Lackschaden, Kratzer, Rost, Unsachgemäß  
instand gesetzt)

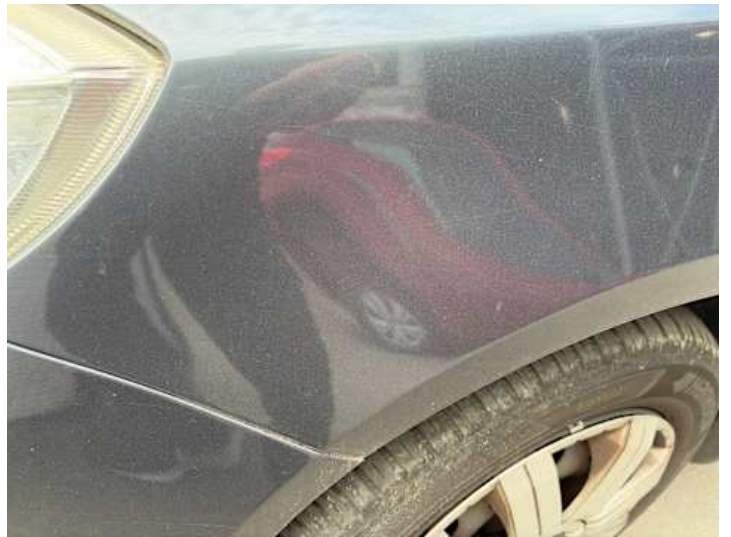
Kotflügel vorne links (Lackschaden, Kratzer)

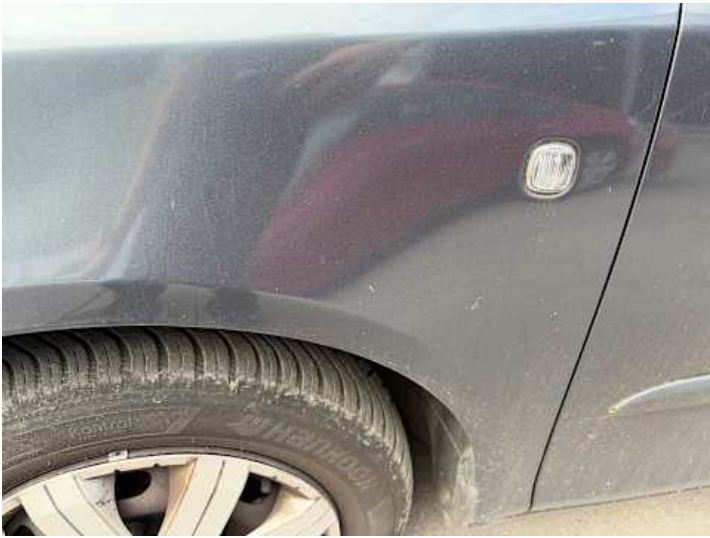
Kotflügel vorne links (Lackschaden, Kratzer)

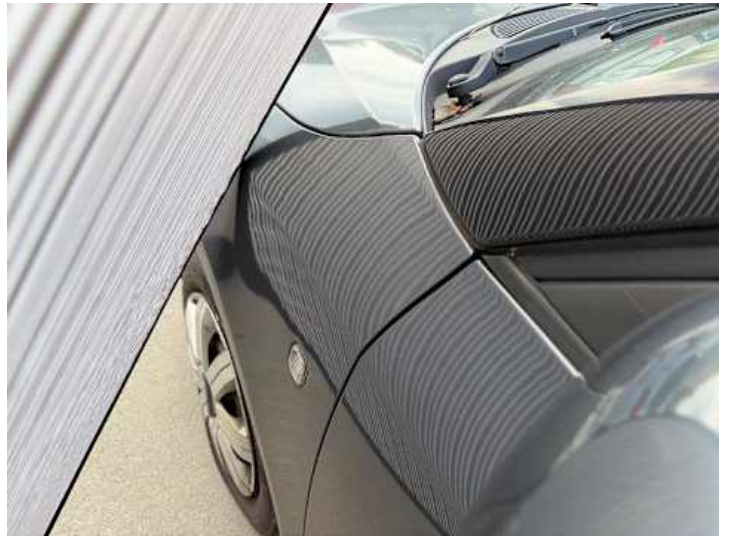
Kotflügel vorne links (Delle)

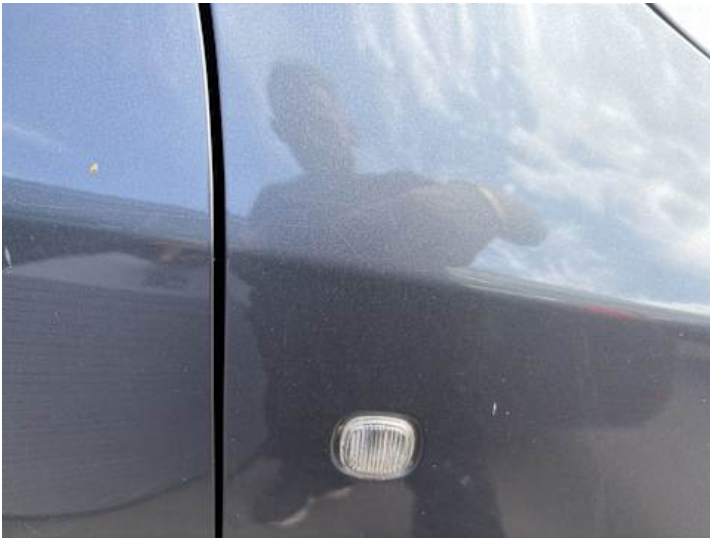
Kotflügel vorne rechts (Lackschaden, Kratzer)

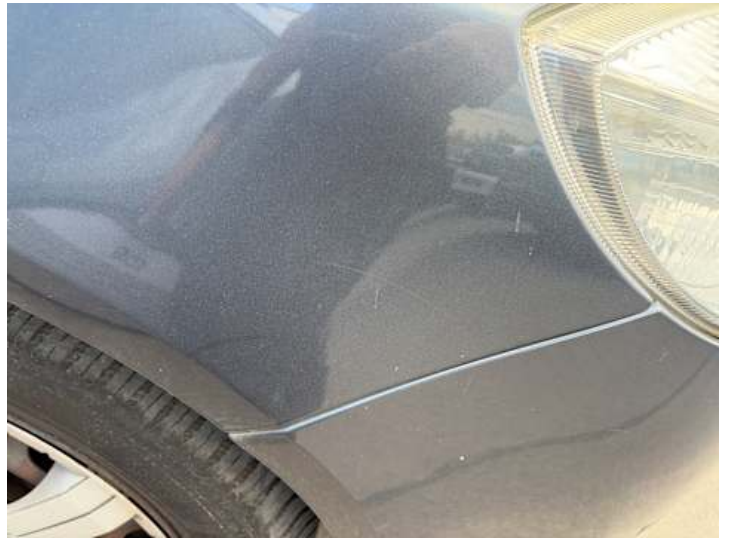
Kotflügel vorne rechts (Lackschaden, Kratzer)

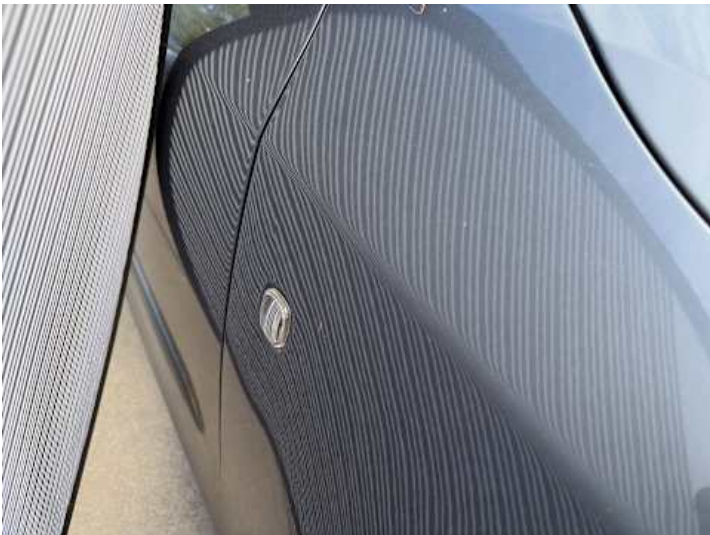
Kotflügel vorne rechts (Delle)

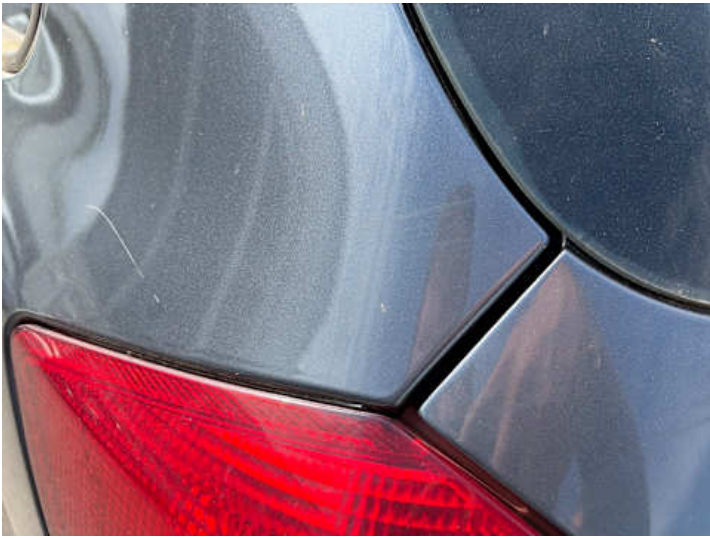
Seitenteil hinten links (Lackschaden, Kratzer)

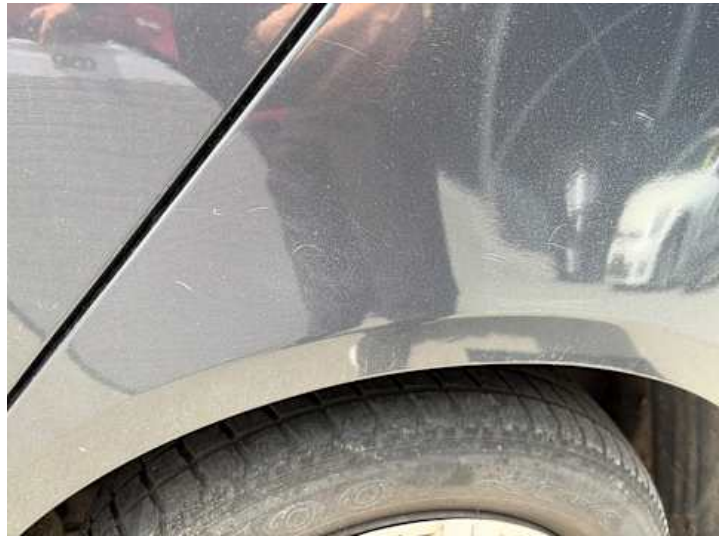
Seitenteil hinten links (Lackschaden, Kratzer)

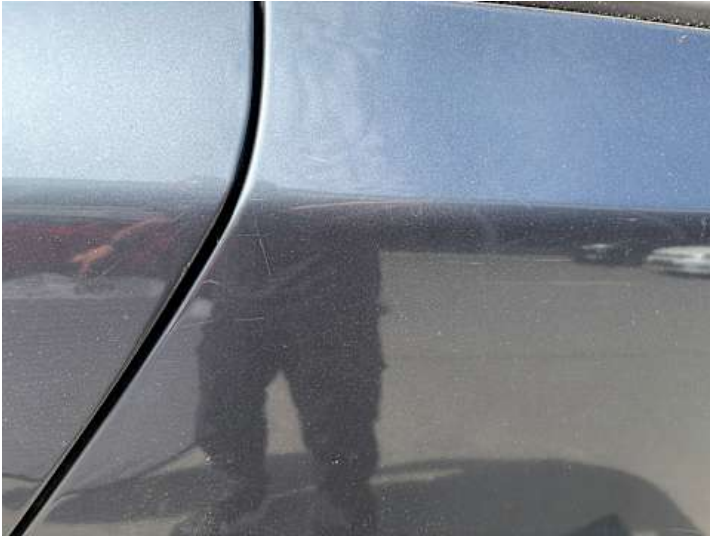
Seitenteil hinten links (Lackschaden, Kratzer)

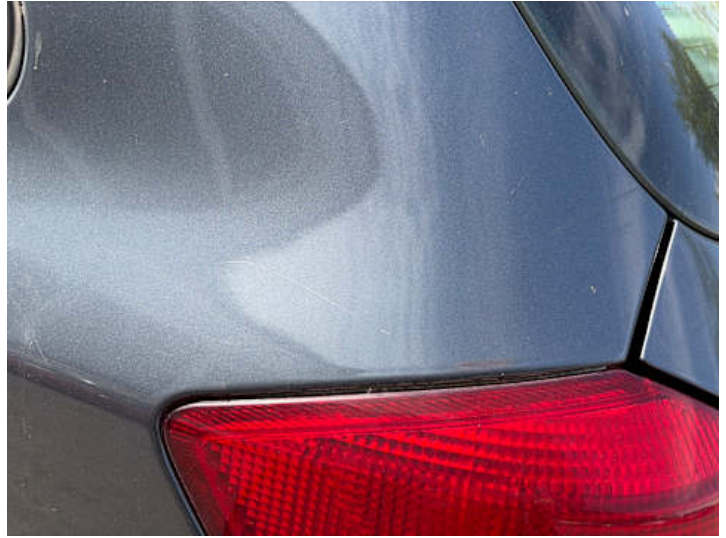
Seitenteil hinten links (Lackschaden, Kratzer)

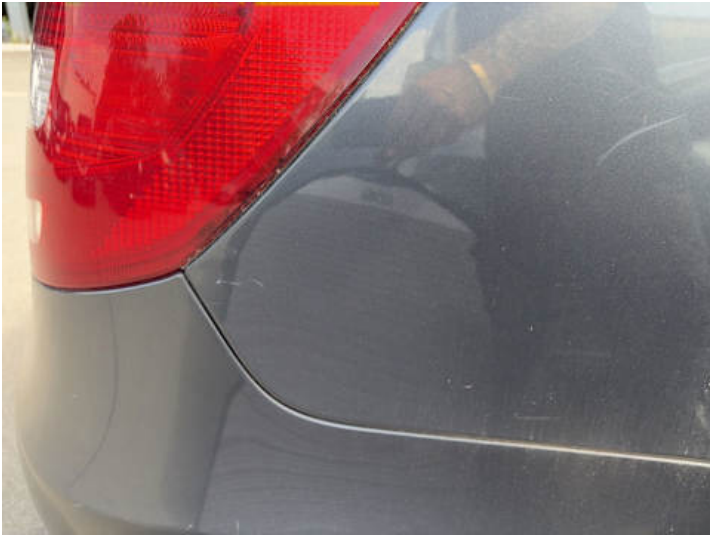
Seitenteil hinten rechts (Lackschaden, Kratzer)

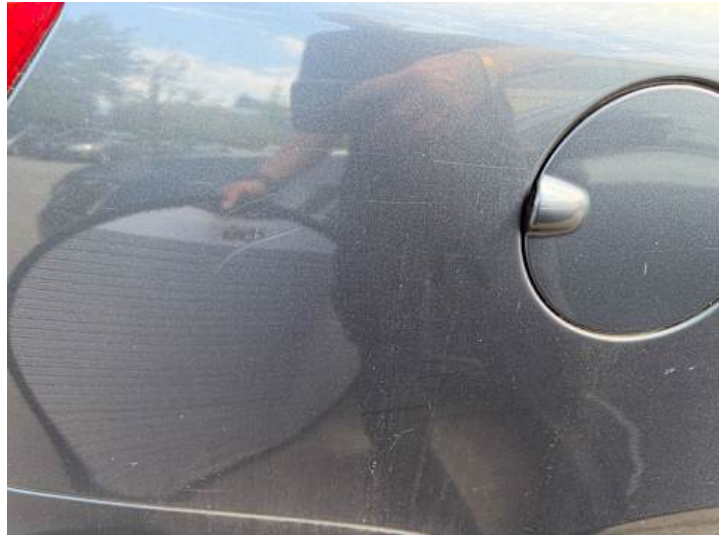
Seitenteil hinten rechts (Lackschaden, Kratzer)

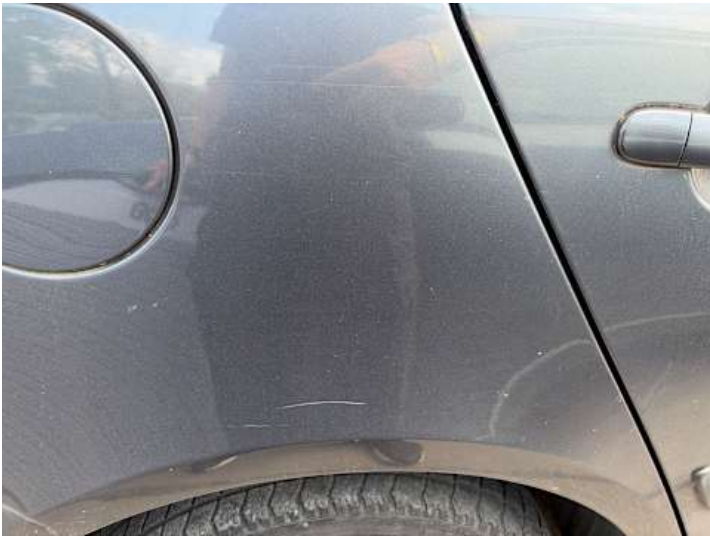
Seitenteil hinten rechts (Lackschaden, Kratzer)

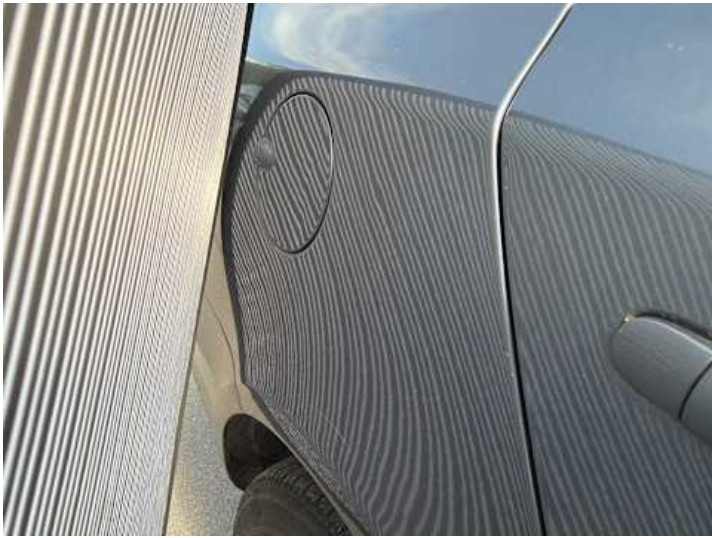
Seitenteil hinten rechts (Delle)

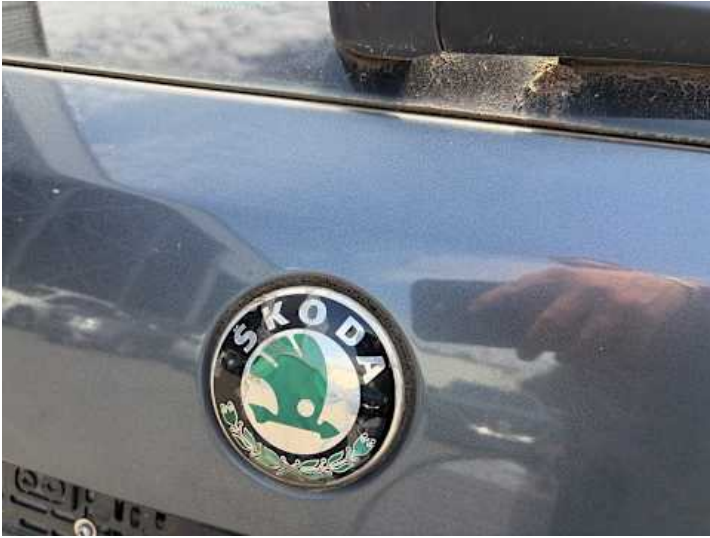
Heckklappe (Lackschaden, Kratzer)

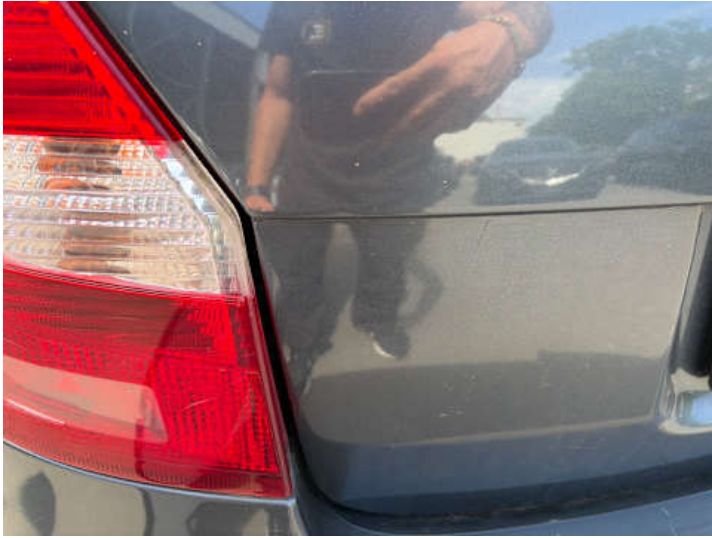
Heckklappe (Lackschaden, Kratzer)

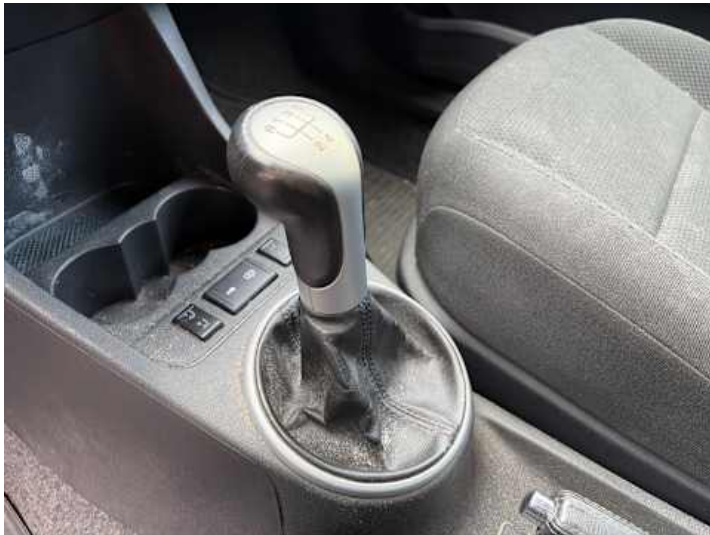
Innenraum (Verschleiß)

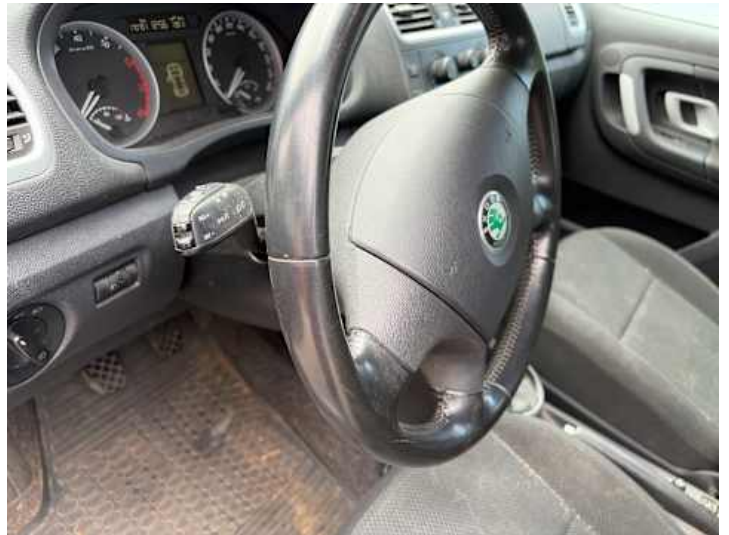
Innenraum (Verschleiß)

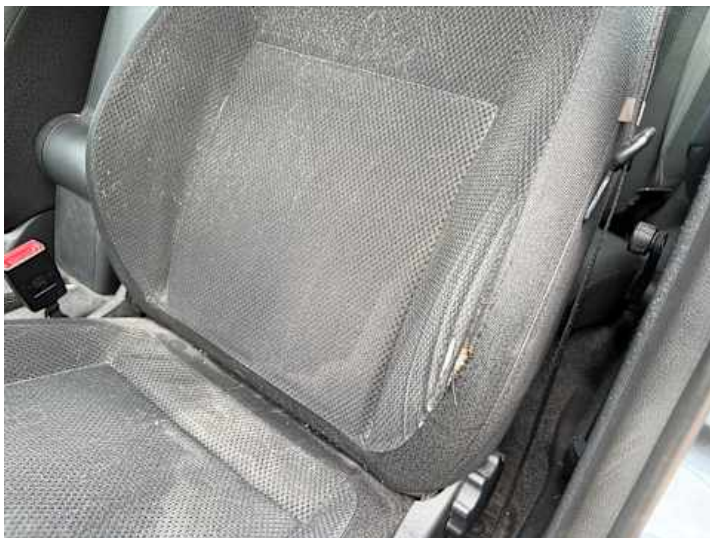
Innenraum (Riss/Bruch)

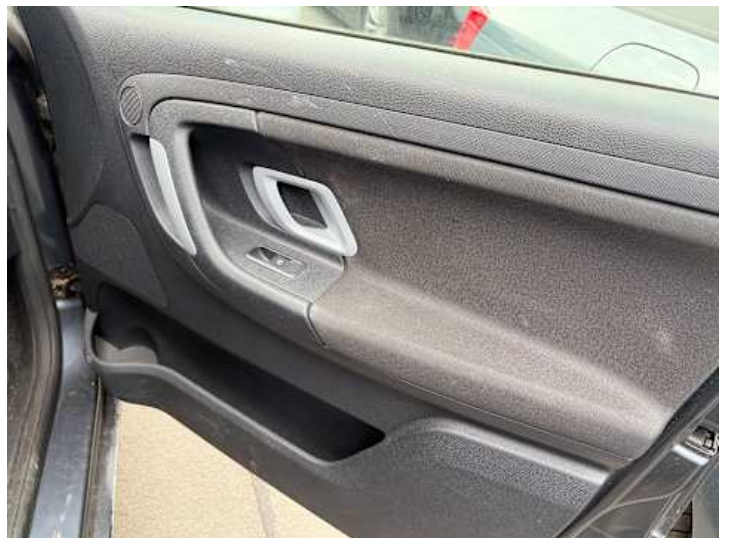
Innenraum (Kratzer)

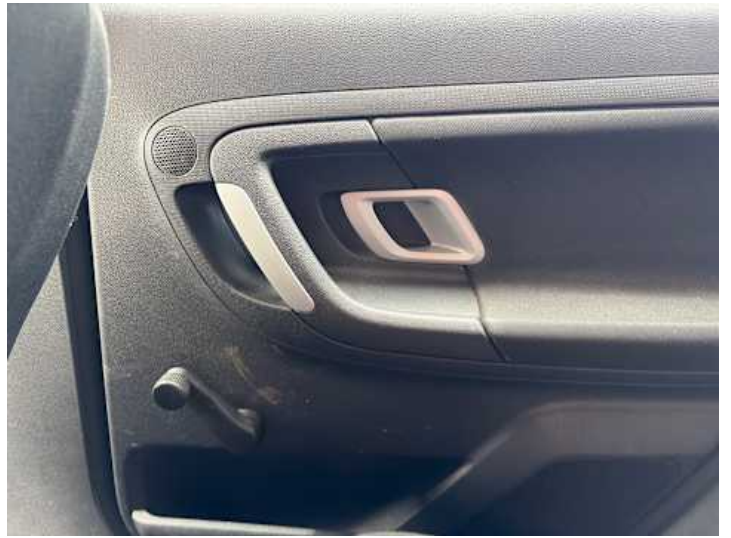
Innenraum (Kratzer)

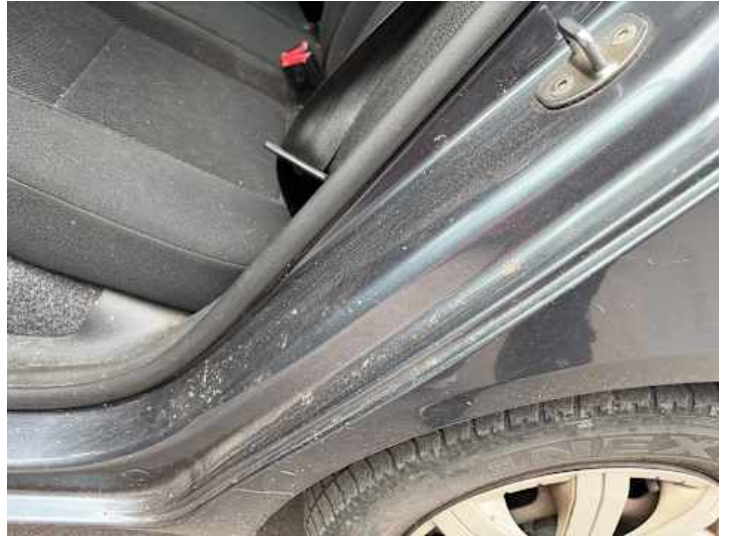
Innenraum (Kratzer)
