## Nissan Navara Tekna Double Cab 4x4

EZ 07/2018 | Pritschenwagen/Pick-Up | Diesel | Automatikgetriebe | 104.172km  
Besteuerung: Regelbesteuert (Deutschland)  
Fahrzeugstandort: 75\*\*\*  
Fahrzeug aufgenommen am: 07.08.2026

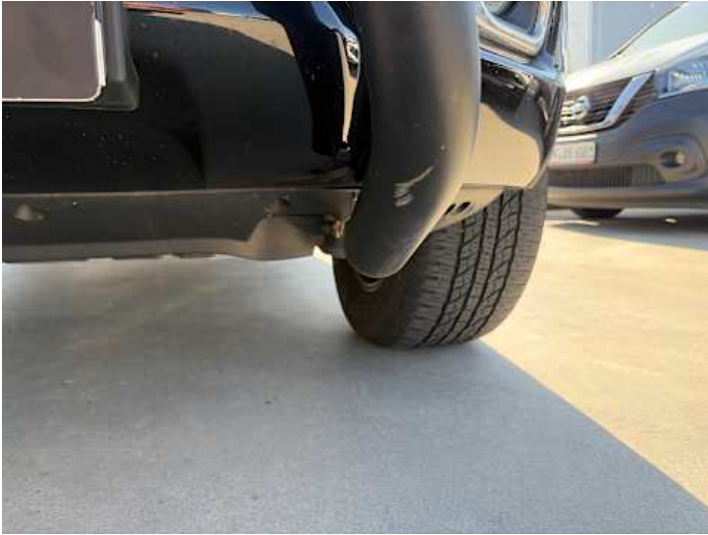
Stoßstange vorne (Kratzer, Lackschaden, Delle)

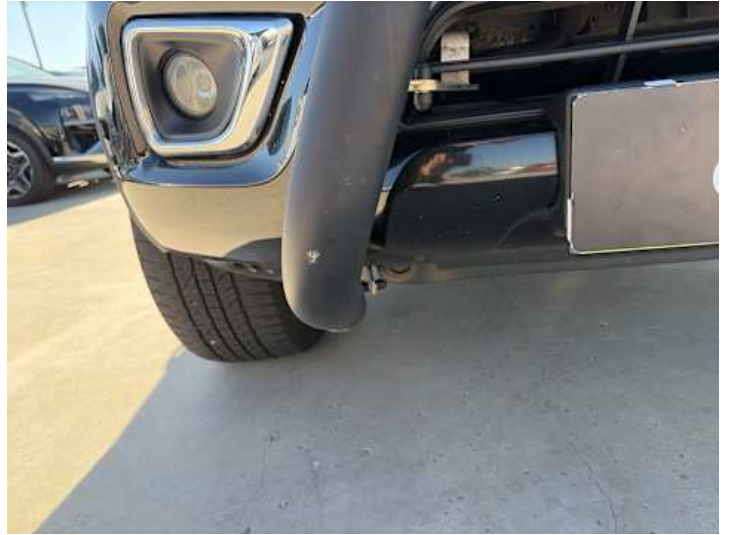
Stoßstange vorne (Kratzer, Lackschaden, Delle)

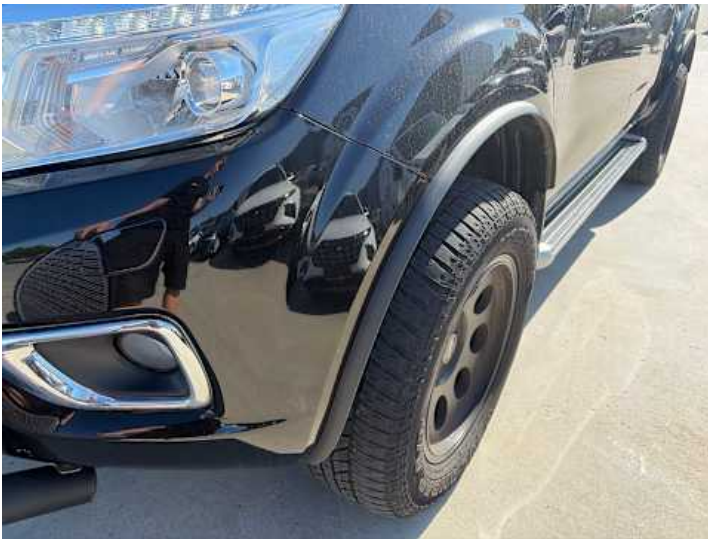
Stoßstange vorne (Kratzer, Lackschaden, Delle)

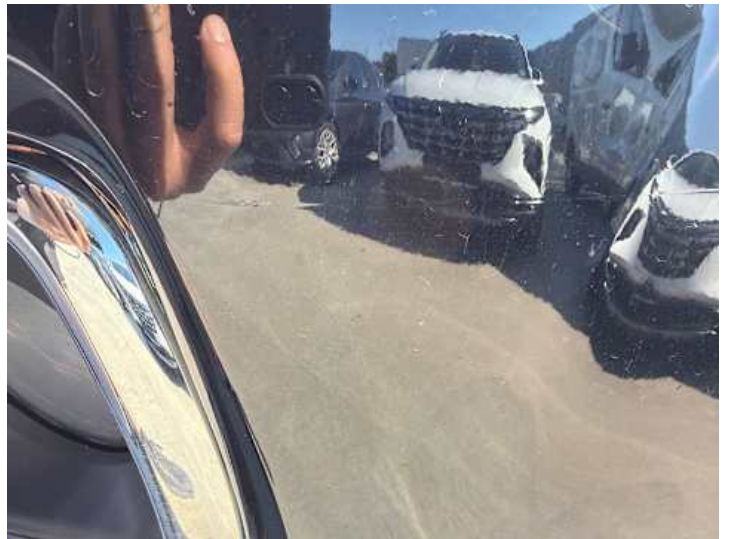
Stoßstange vorne (Kratzer, Lackschaden, Delle)

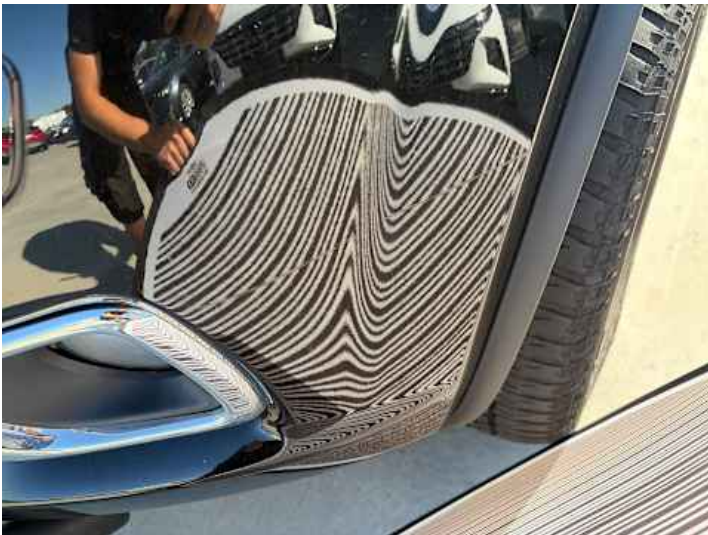
Stoßstange vorne (Kratzer, Lackschaden, Delle)

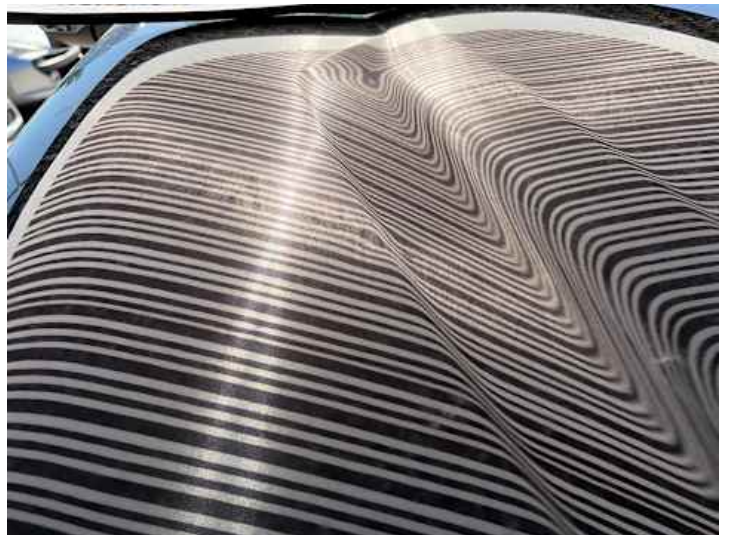
Motorhaube (Delle)

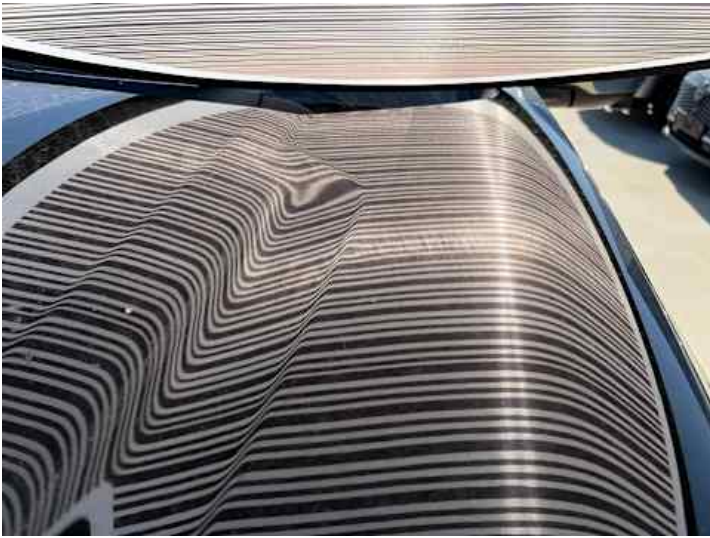
Motorhaube (Delle)

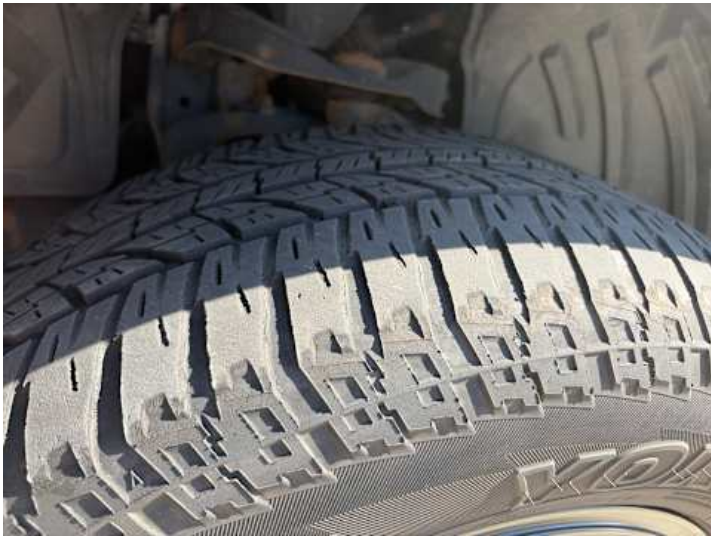
| Fahrwerk | Andere: Geländereifen ungleichmäßig abgefahren ; |

Rad (Ungleichmäßig abgefahren)

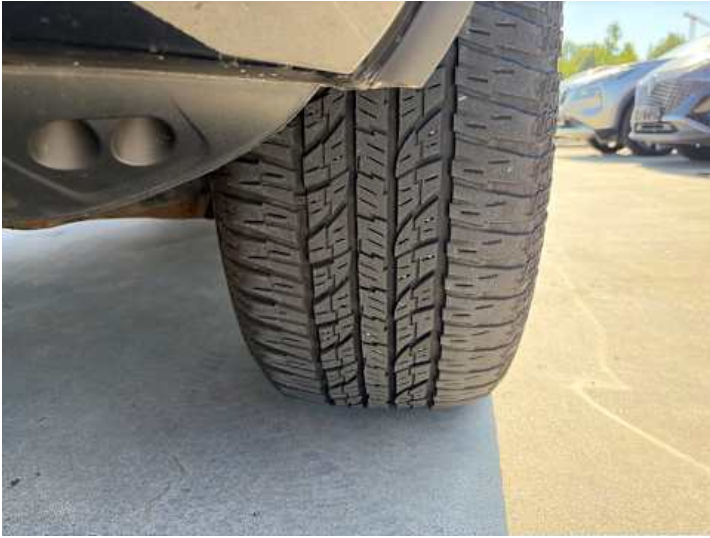
Rad (Ungleichmäßig abgefahren)

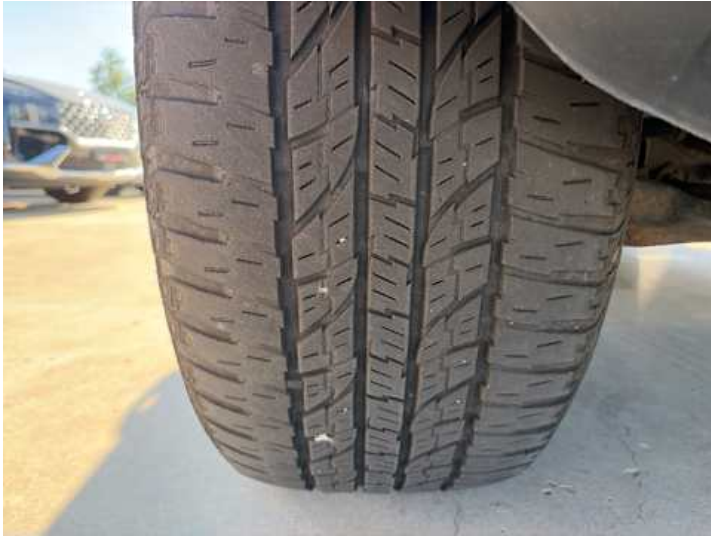
Rad (Ungleichmäßig abgefahren)

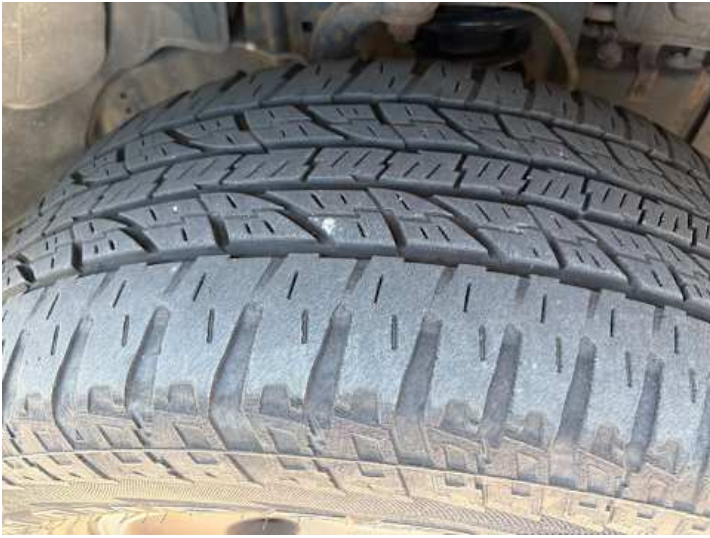
Rad (Ungleichmäßig abgefahren)

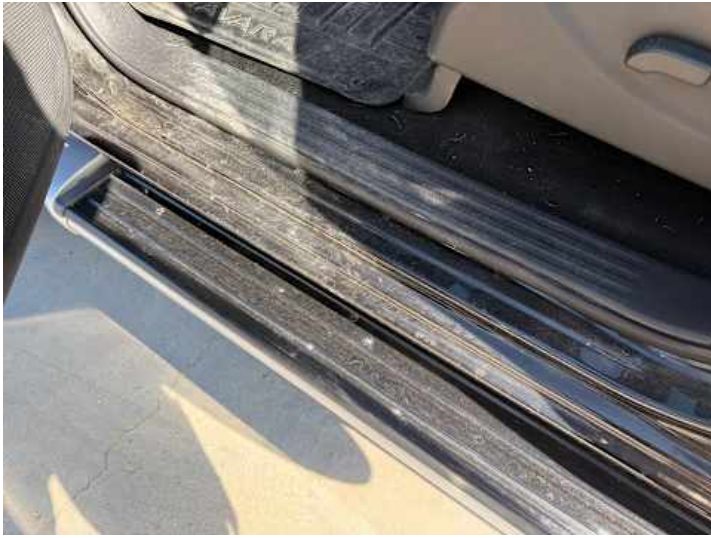
Fahrtür (Kratzer, Lackschaden)

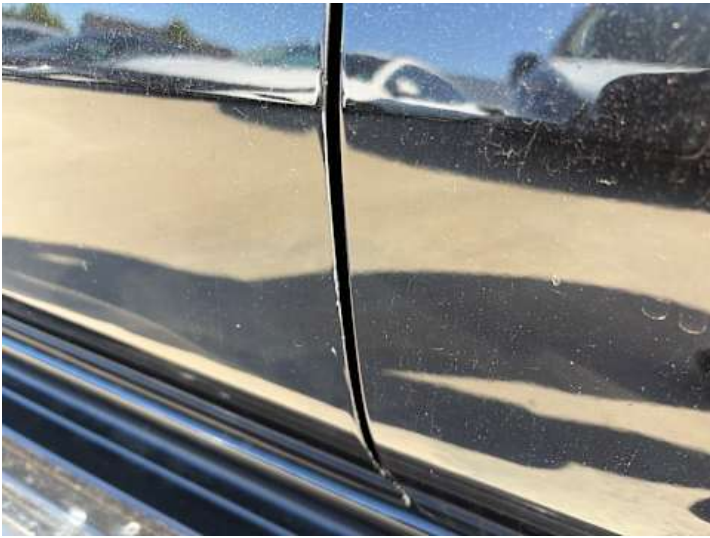
Fahrrertür (Kratzer, Lackschaden)

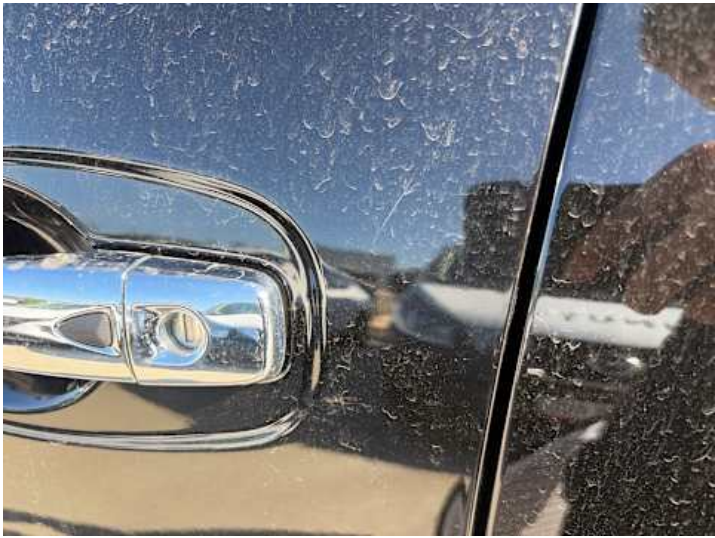
Fahrrertür (Kratzer, Lackschaden)

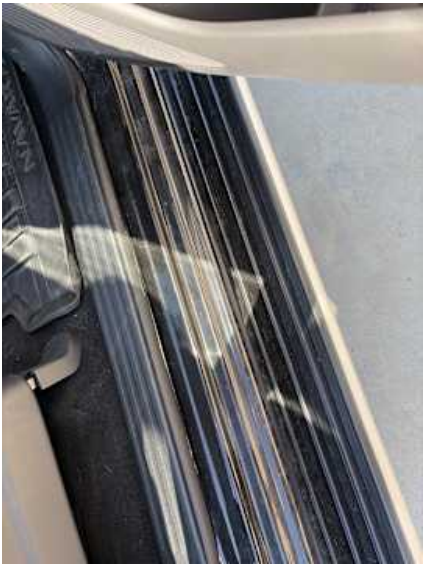
Beifahrertür (Kratzer, Lackschaden)

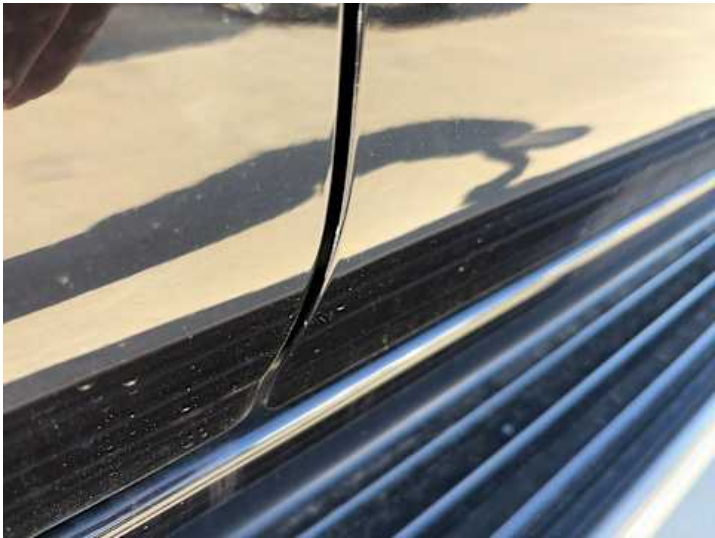
Beifahrertür (Kratzer, Lackschaden)

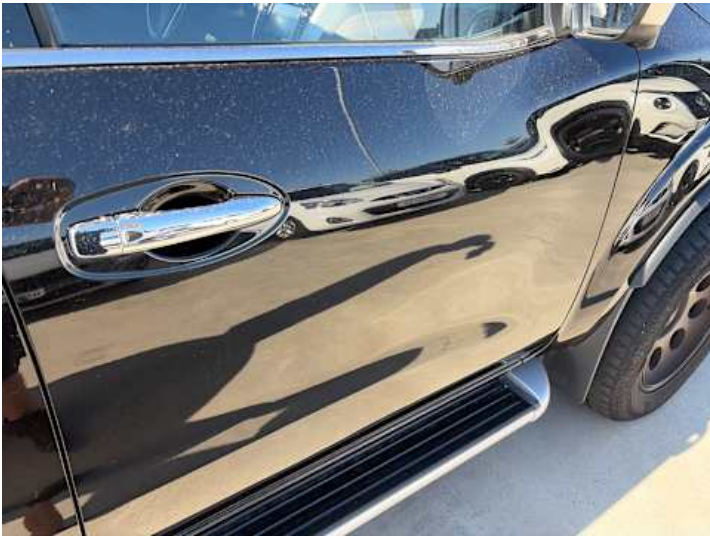
Beifahrertür (Kratzer, Lackschaden)

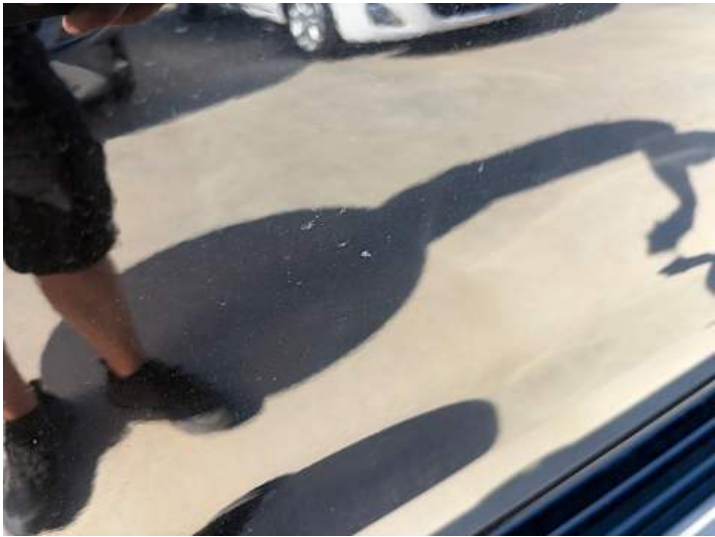
Beifahrertür (Kratzer, Lackschaden)

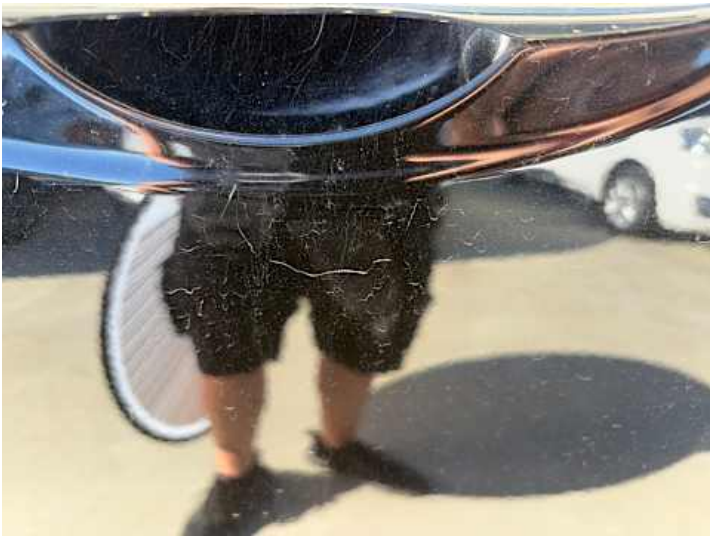
Beifahrertür (Kratzer, Lackschaden)

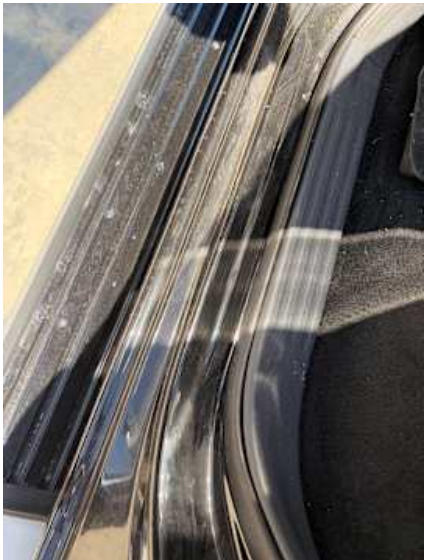
Türe hinten links (Kratzer, Lackschaden)

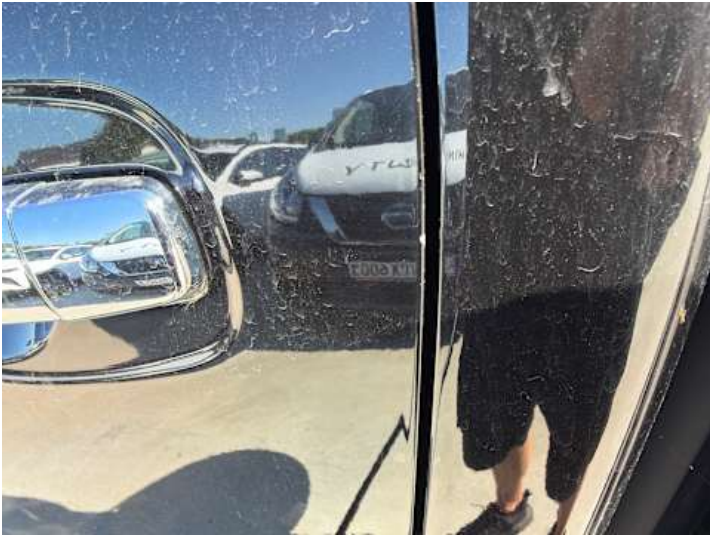
Türe hinten links (Kratzer, Lackschaden)

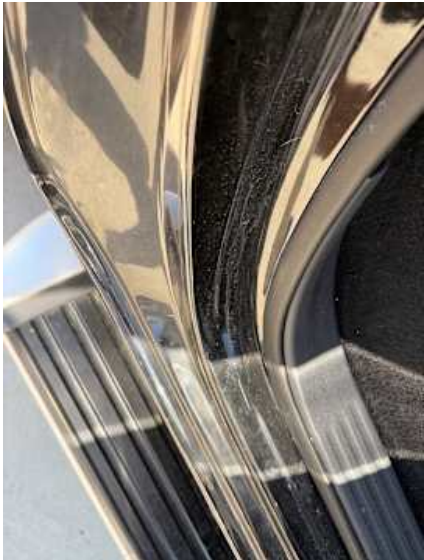
Türe hinten rechts (Kratzer, Lackschaden)

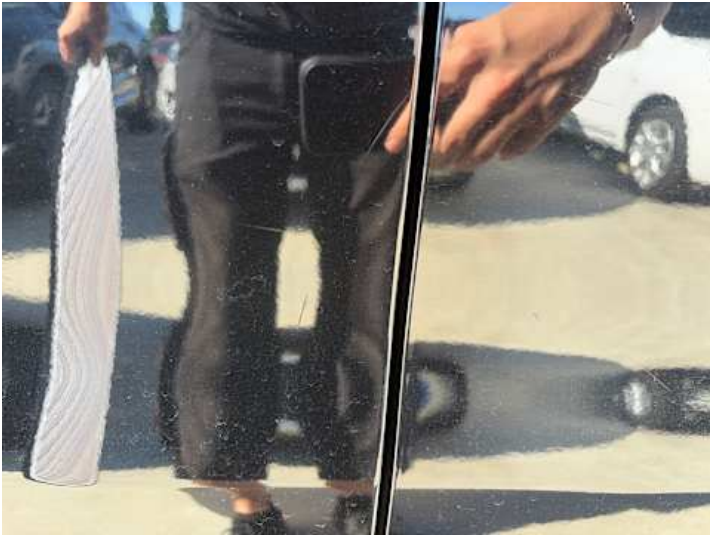
Türe hinten rechts (Kratzer, Lackschaden)

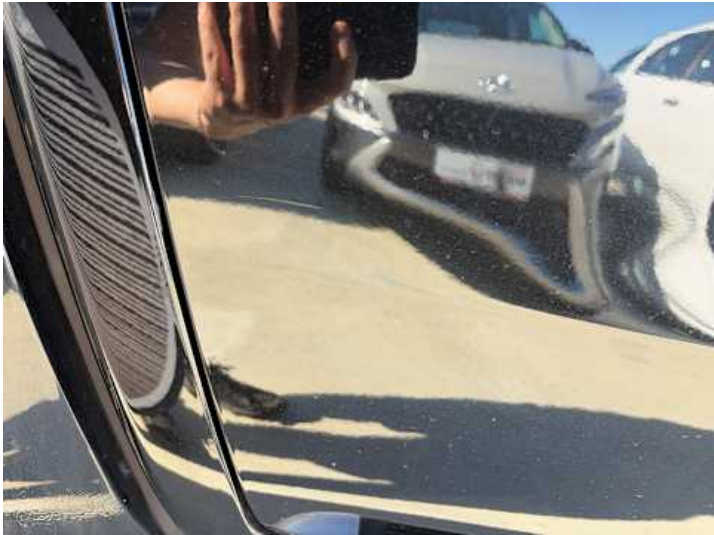
Türe hinten rechts (Kratzer, Lackschaden)

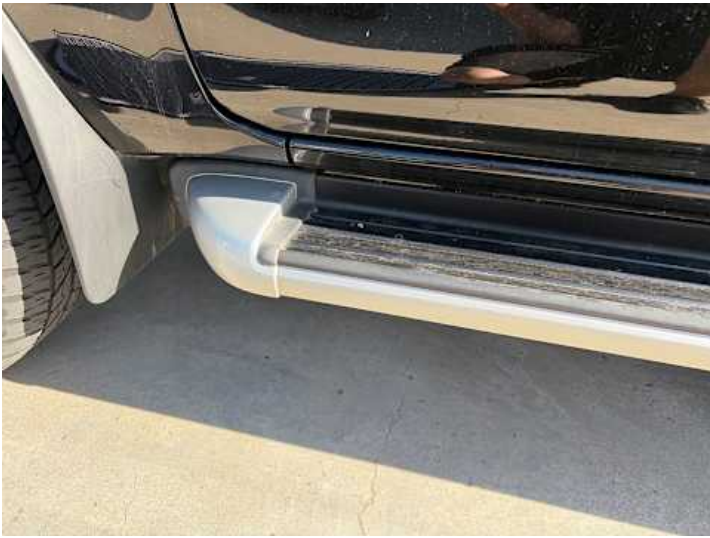
Schweller links (Kratzer)

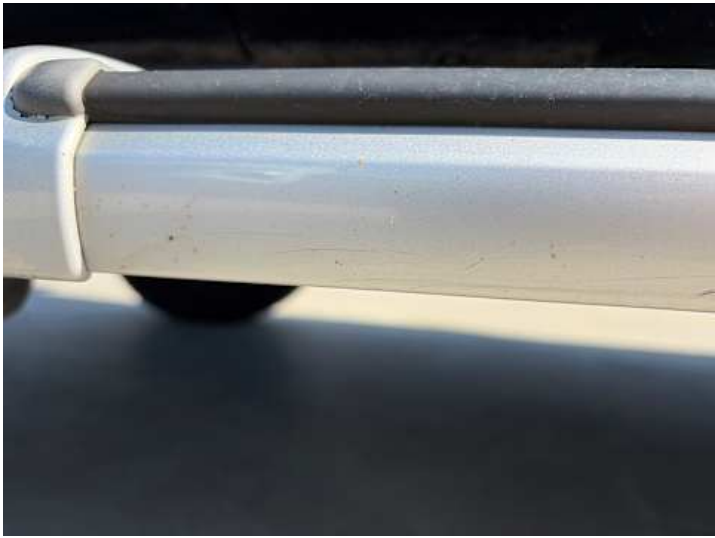
Schweller links (Kratzer)

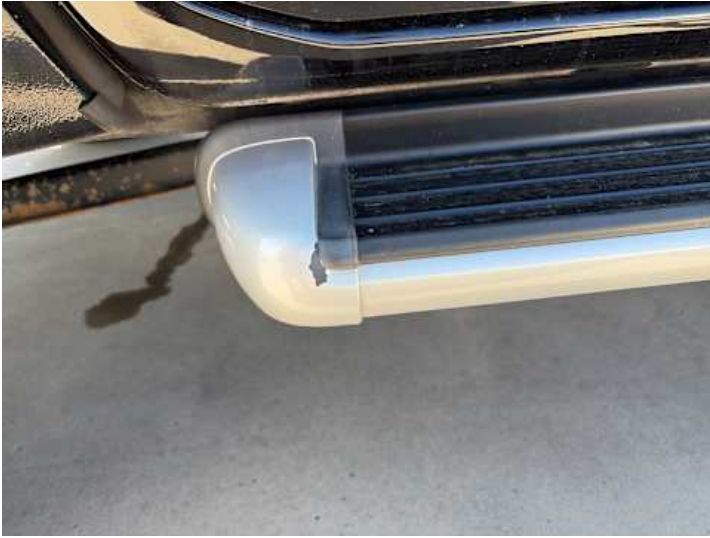
Schweller rechts (Lackschaden)

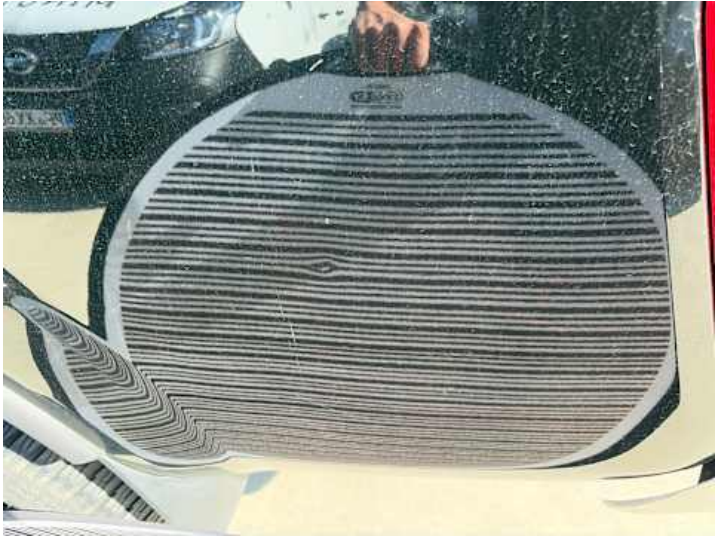
Seitenteil hinten links (Kratzer, Lackschaden, Delle)

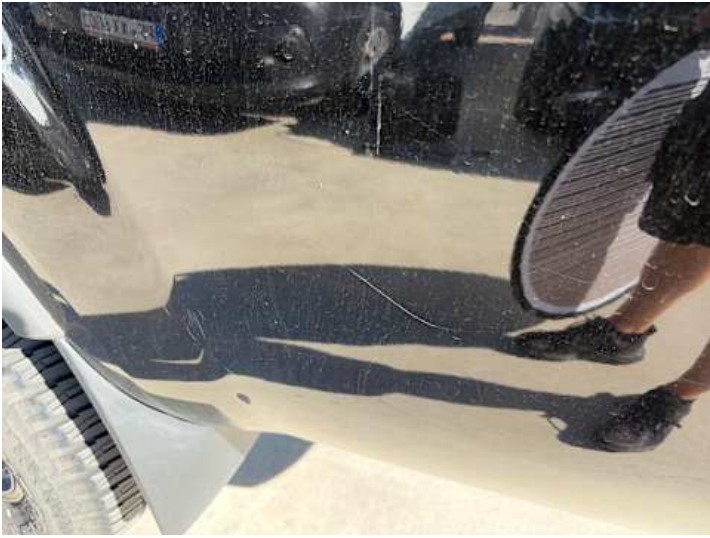
Seitenteil hinten links (Kratzer, Lackschaden, Delle)

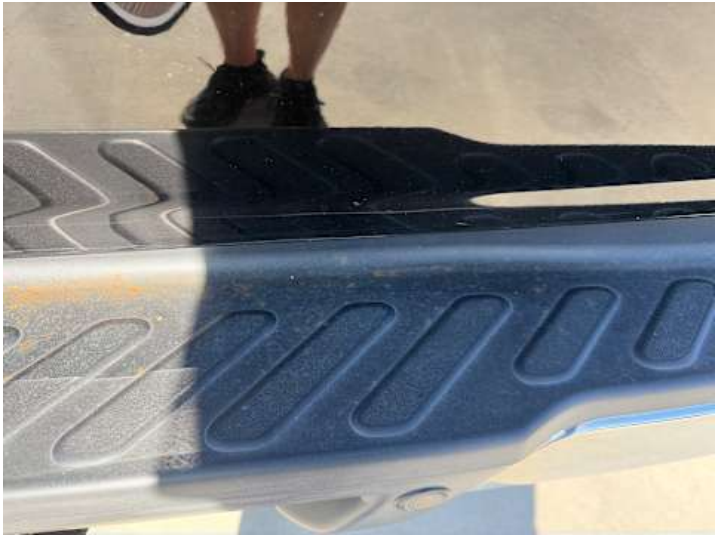
Heckklappe (Kratzer, Lackschaden)

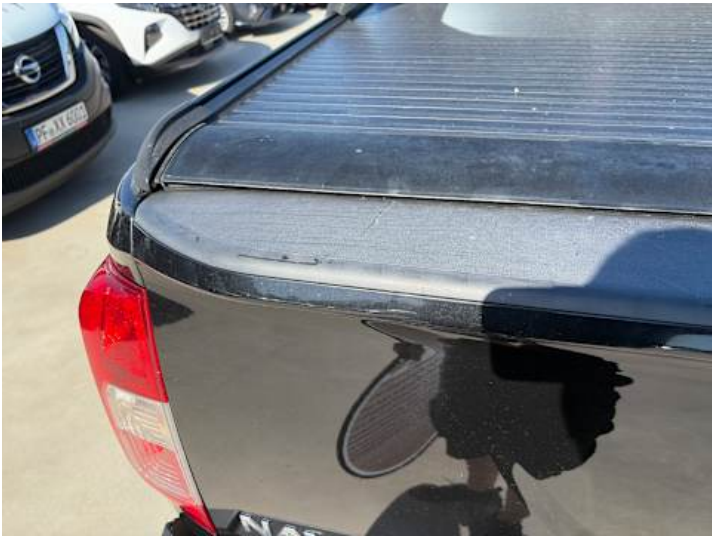
Heckklappe (Kratzer, Lackschaden)

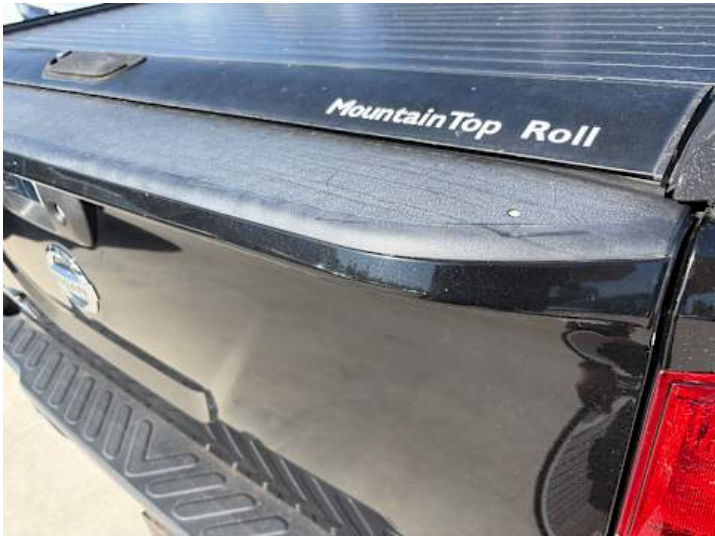
Heckklappe (Kratzer, Lackschaden)

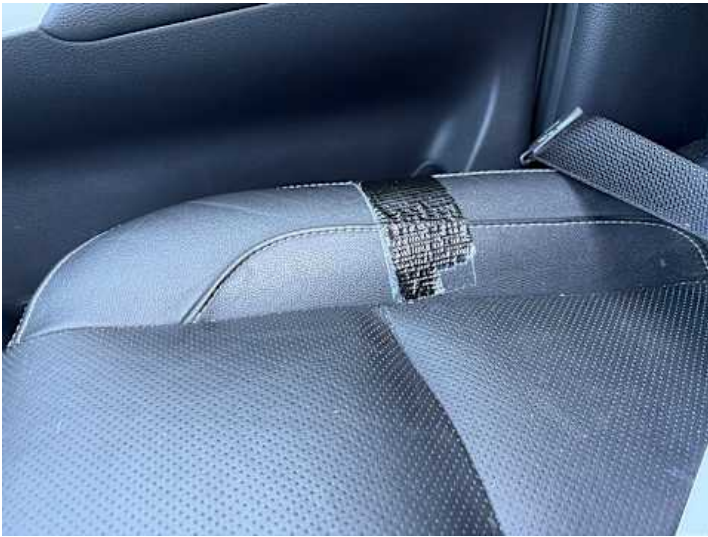
Innenraum (Riss/Bruch)

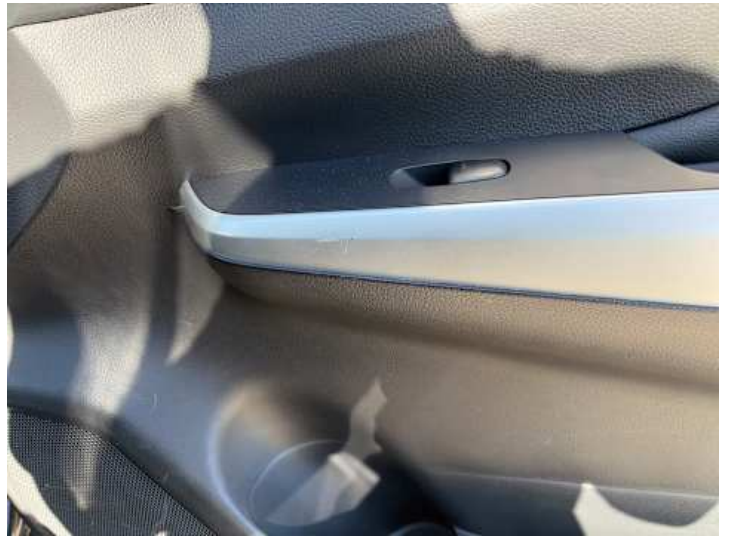
Innenraum (Diverse Schäden)

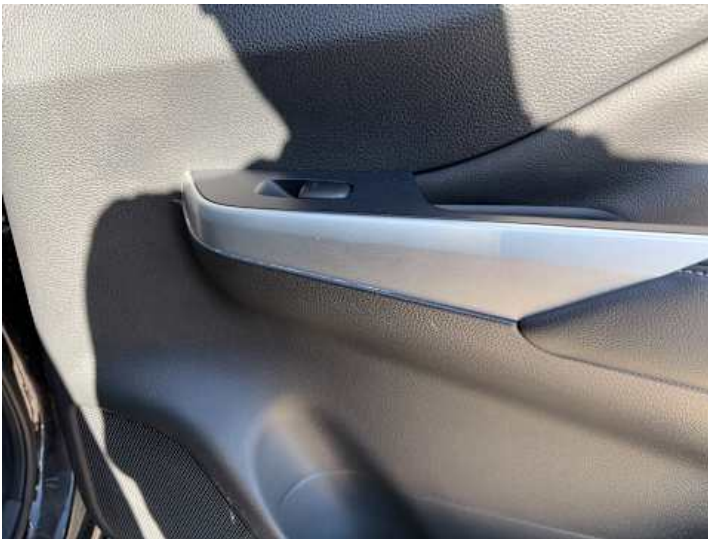
Innenraum (Diverse Schäden)

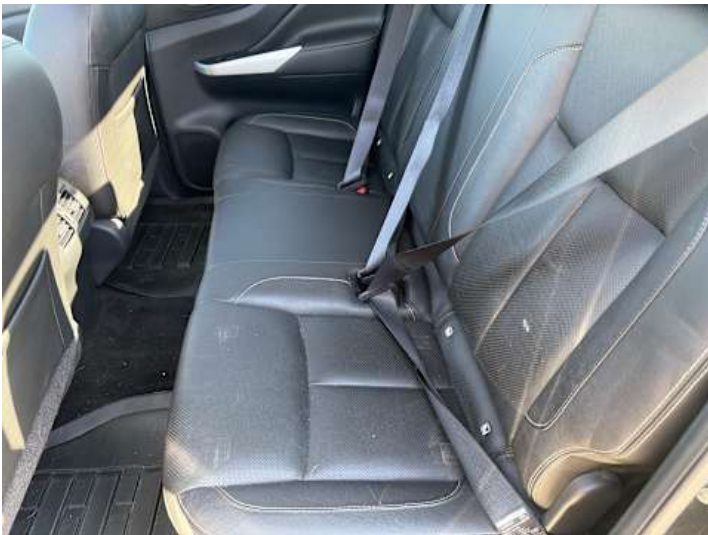
Innenraum (Diverse Schäden)

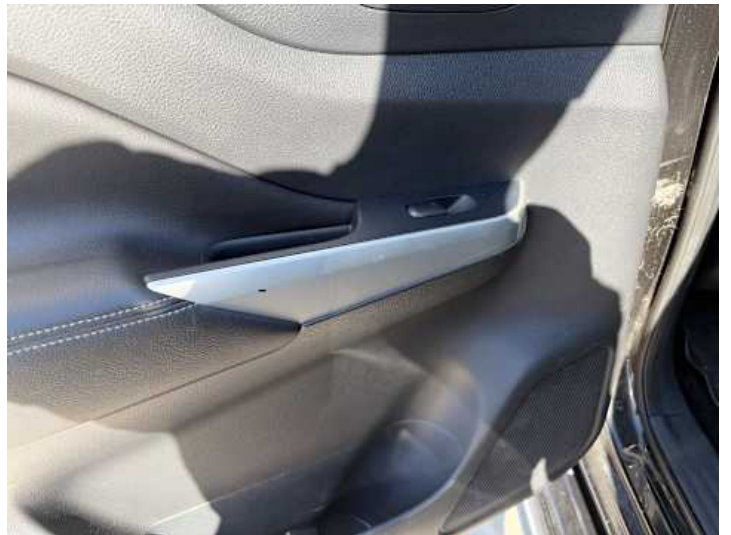
Innenraum (Diverse Schäden)

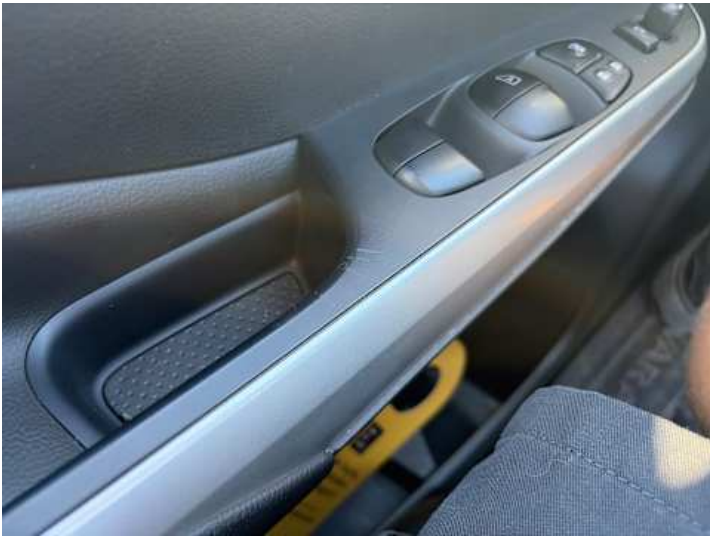
Innenraum (Diverse Schäden)

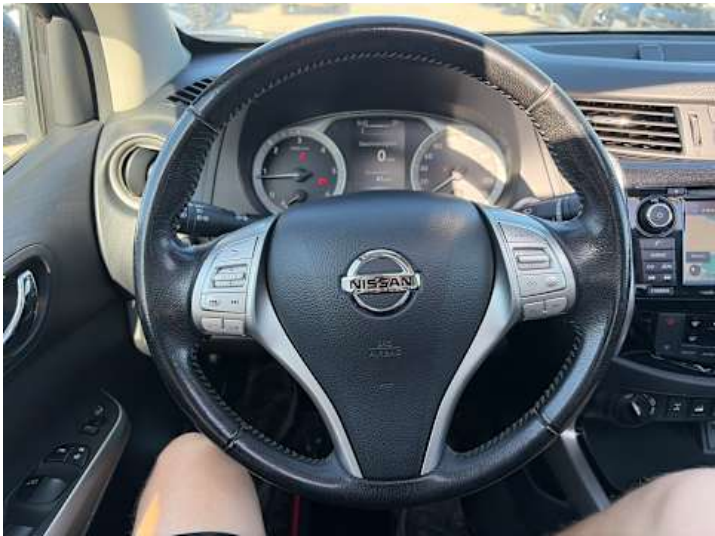
Innenraum (Diverse Schäden)

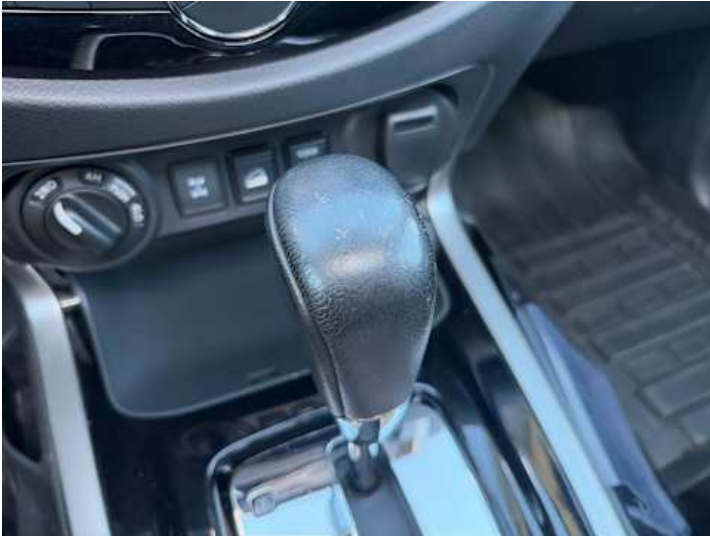
Innenraum (Diverse Schäden)
