## Audi A3 Sportback

EZ 04/2010 | Limousine | Benzin | Schaltgetriebe | 182.864km  
Besteuerung: Differenzbesteuert (§25a UStG)  
Fahrzeugstandort: 74\*\*\*  
Fahrzeug aufgenommen am: 22.07.2026

# Hinweise zum Zustandsbericht

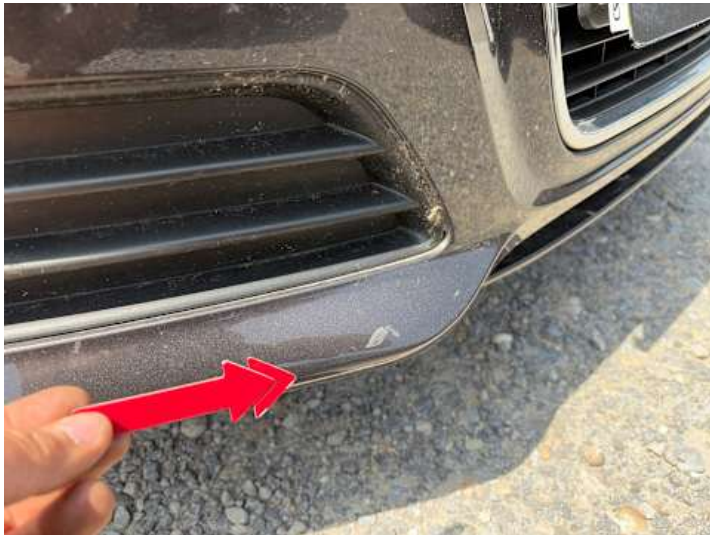
Stoßstange vorne (Kratzer)

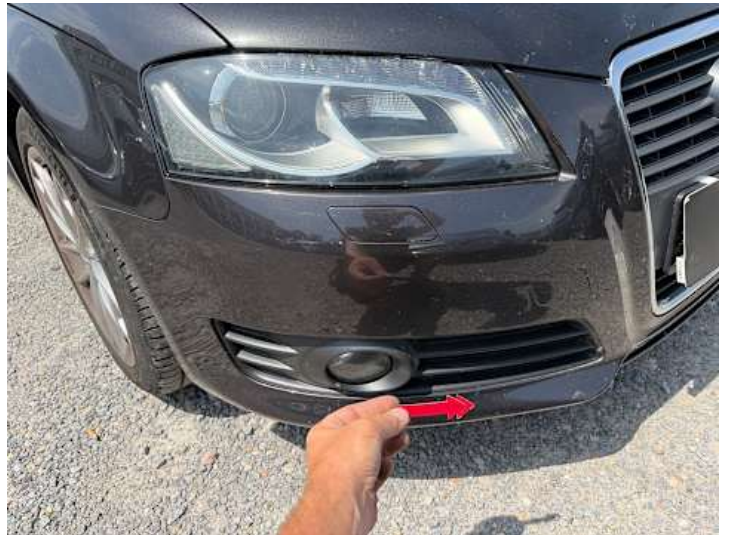
Stoßstange vorne (Kratzer)

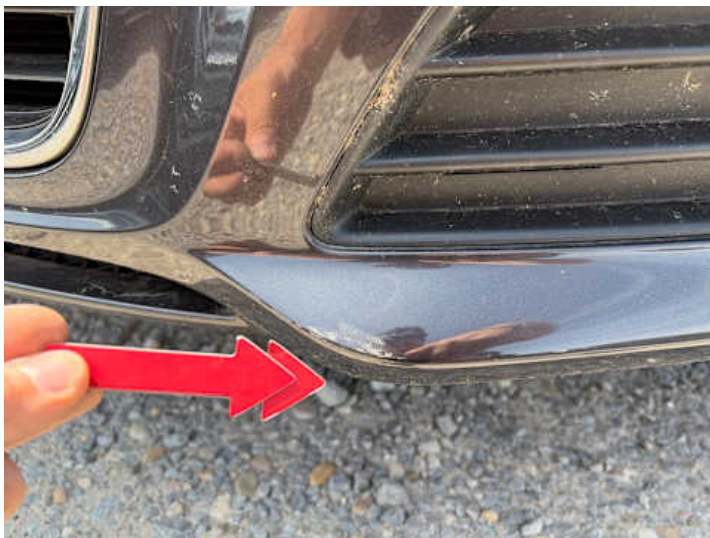
Stoßstange vorne (Kratzer)

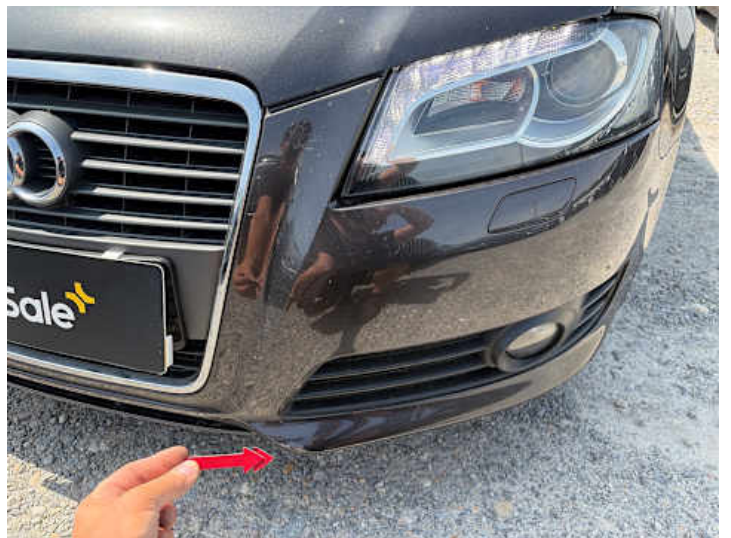
Stoßstange vorne (Kratzer)

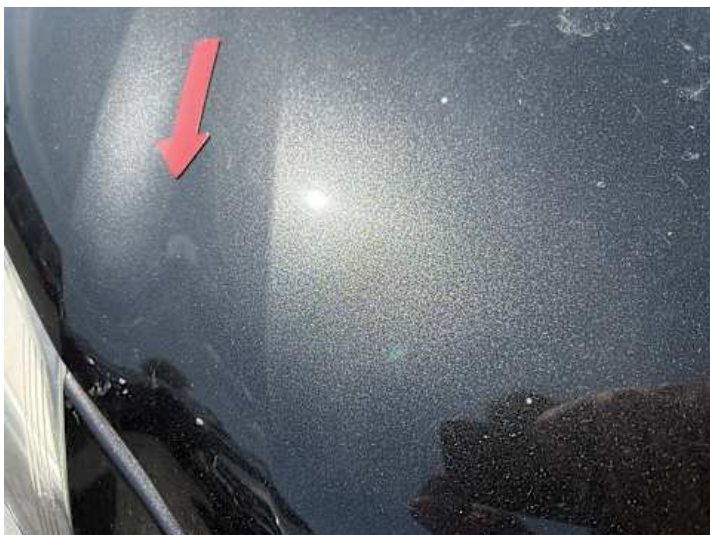
Motorhaube (Steinschlag)

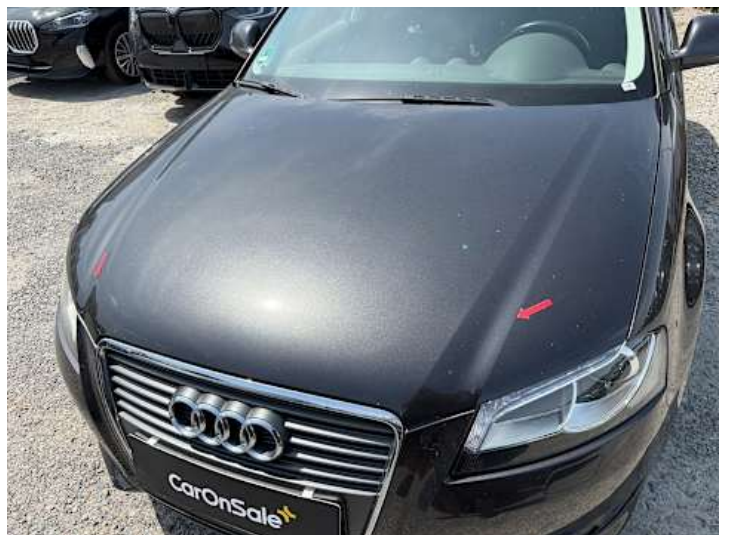
Motorhaube (Steinschlag)

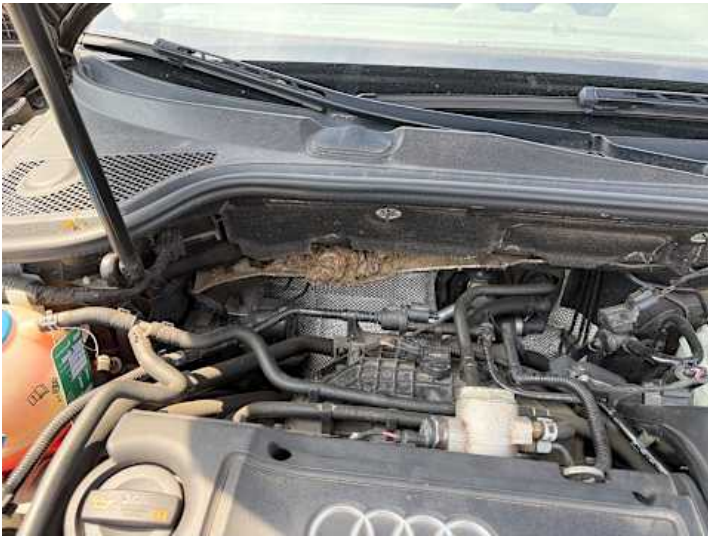
Motorhaube (Riss/Bruch)

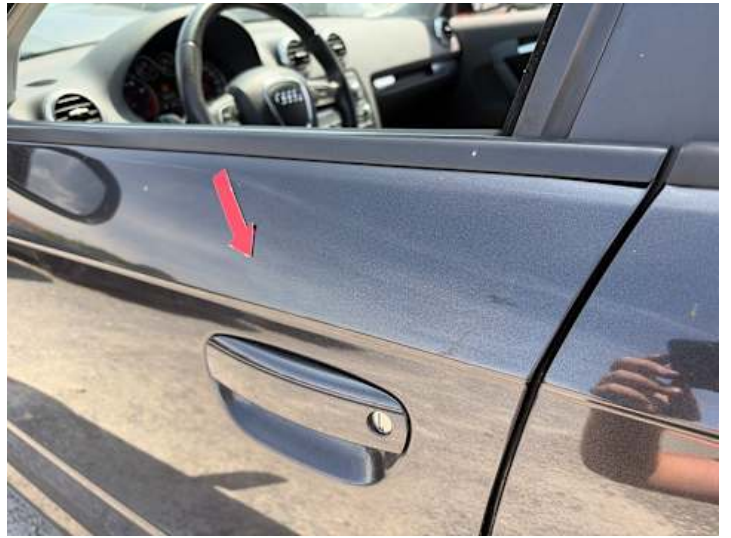
Fahrtür (Kratzer)

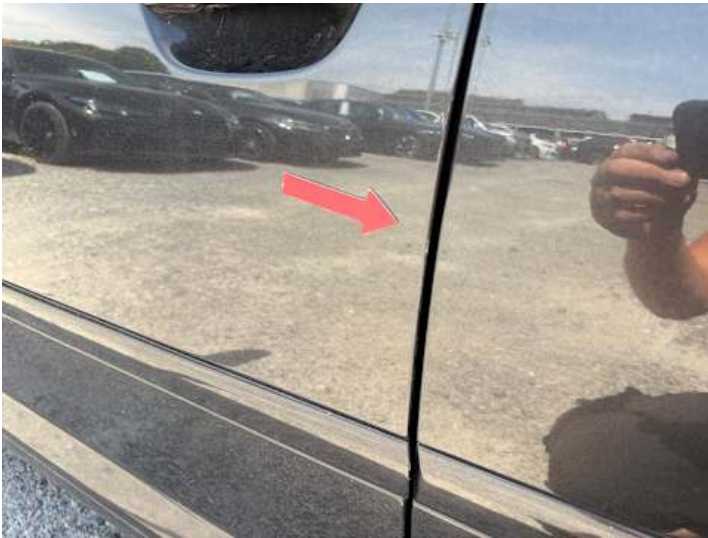
Fahrtür (Kratzer)

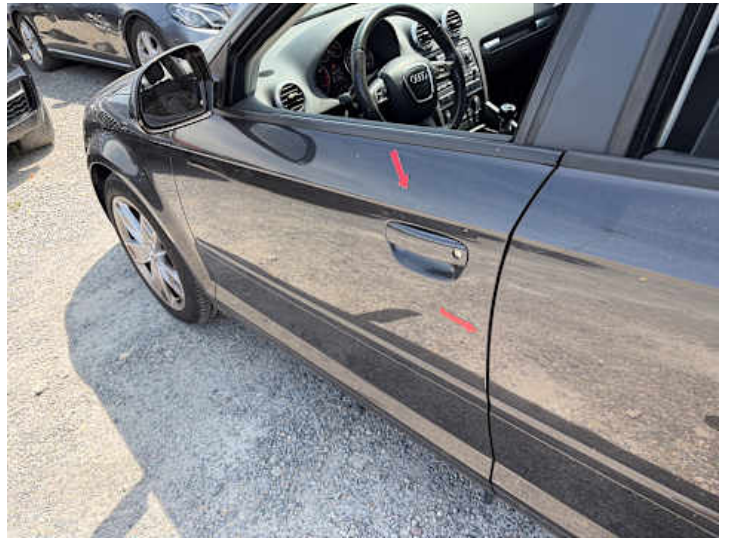
Fahrtür (Kratzer)

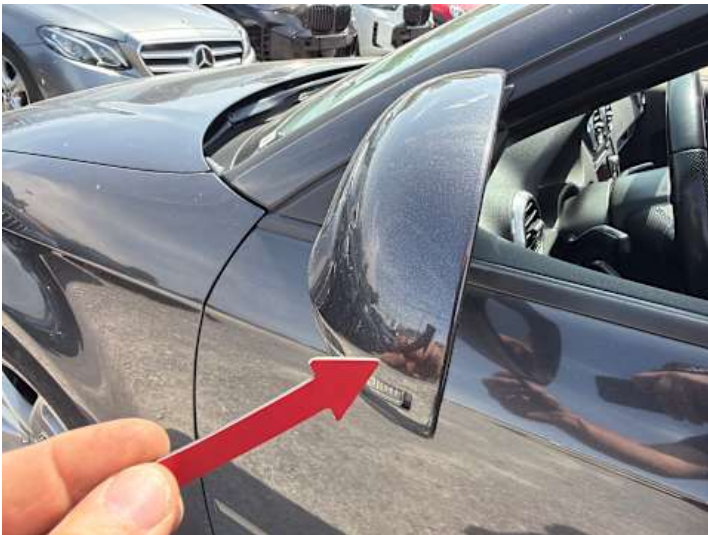
Fahrtür (Kratzer)

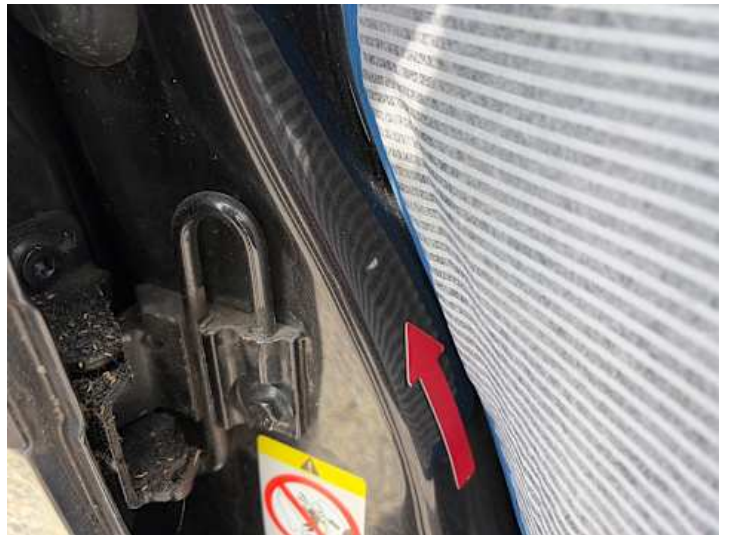
Beifahrtür (Kratzer, Delle)

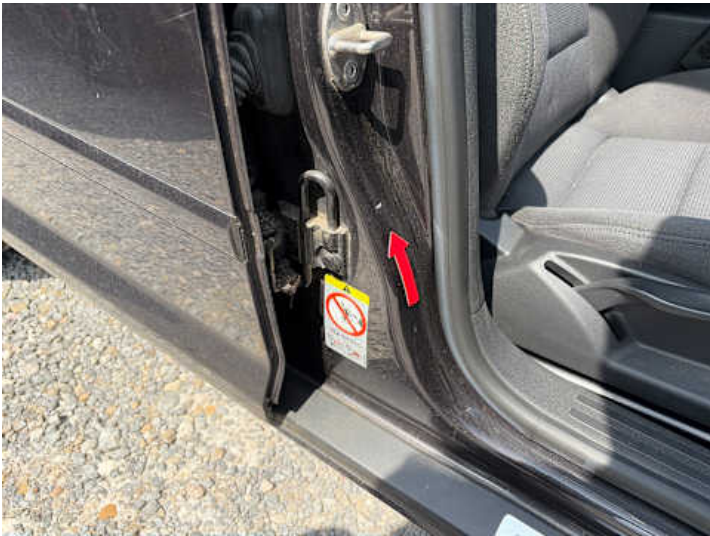
Beifahrertür (Kratzer, Delle)

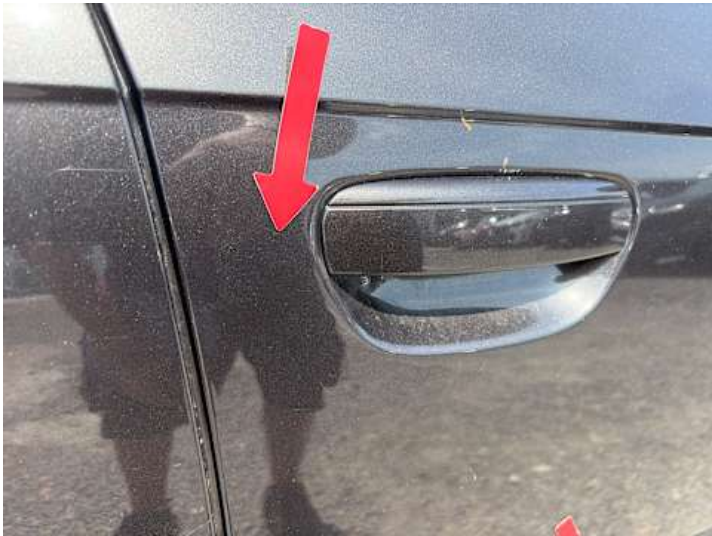
Beifahrertür (Kratzer)

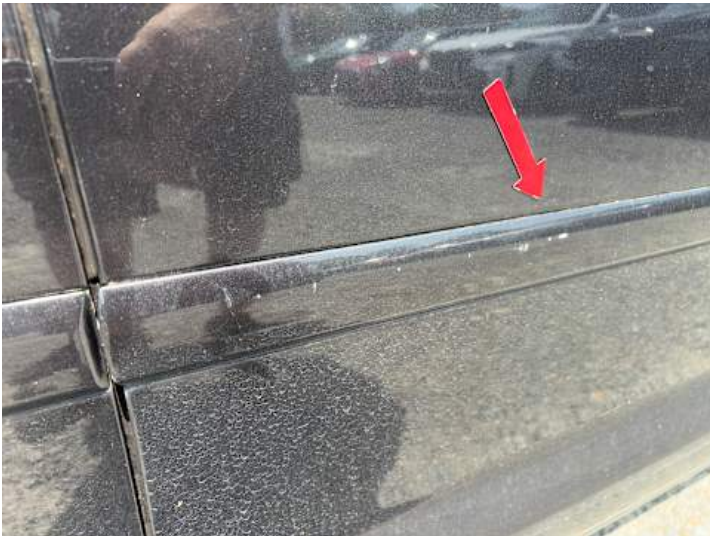
Beifahrertür (Kratzer)

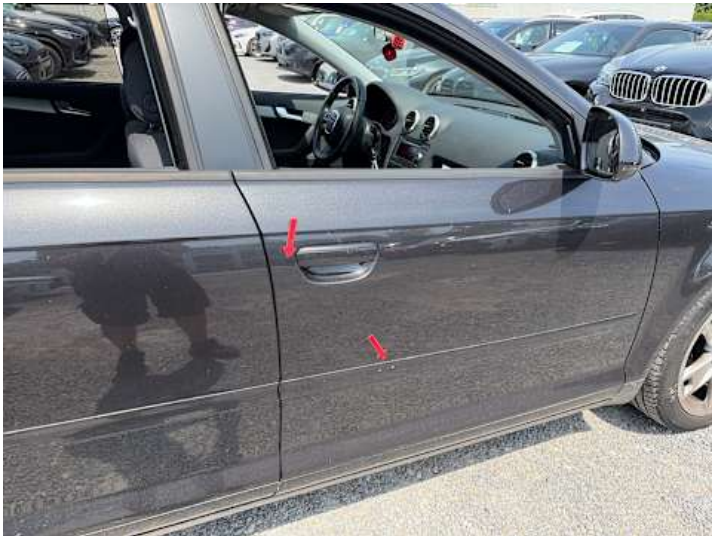
Beifahrertür (Kratzer)

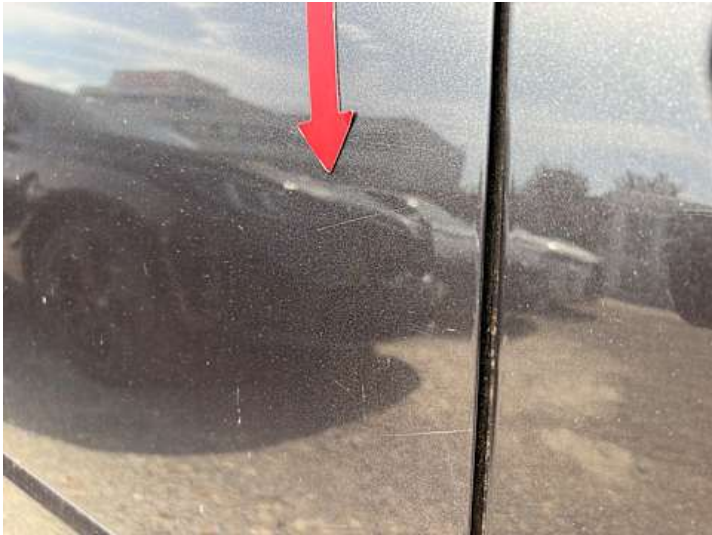
Türe hinten rechts (Kratzer)

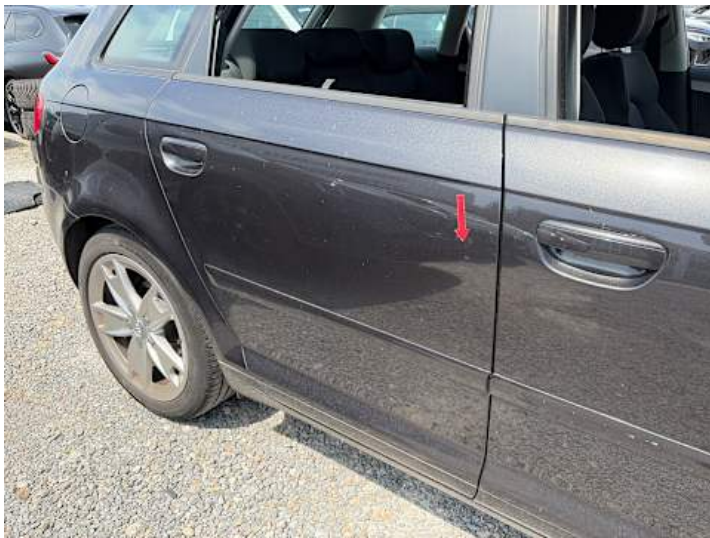
Türe hinten rechts (Kratzer)

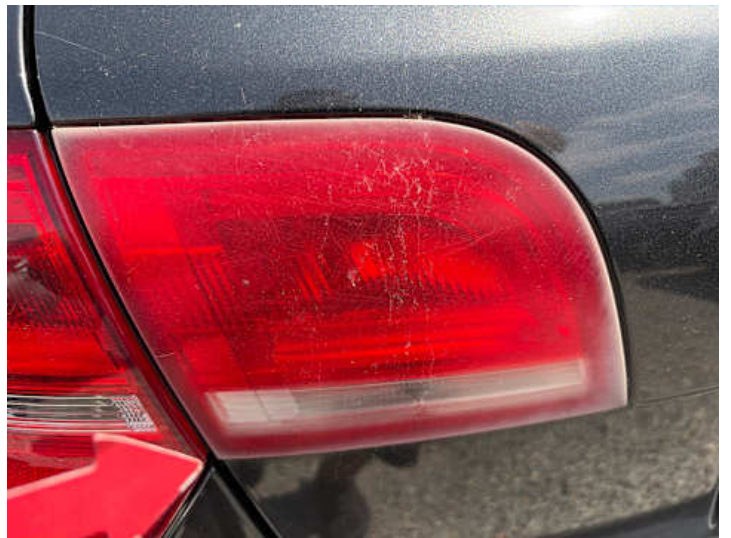
Rücklicht (links) (Blind)

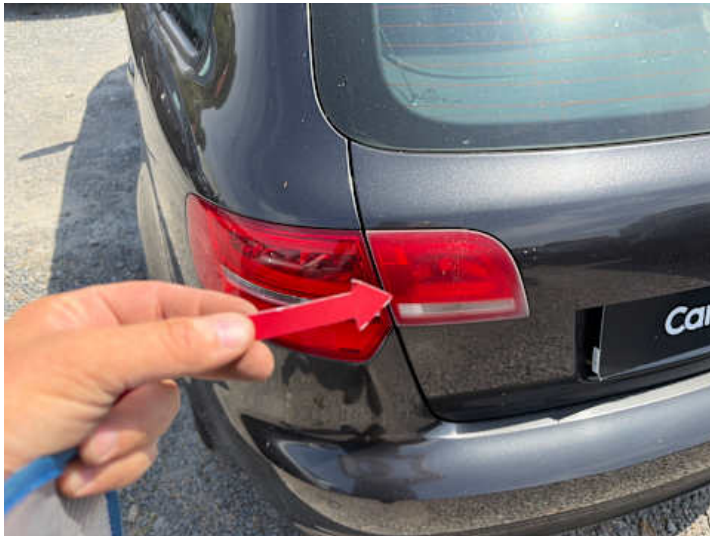
Rücklicht (links) (Blind)

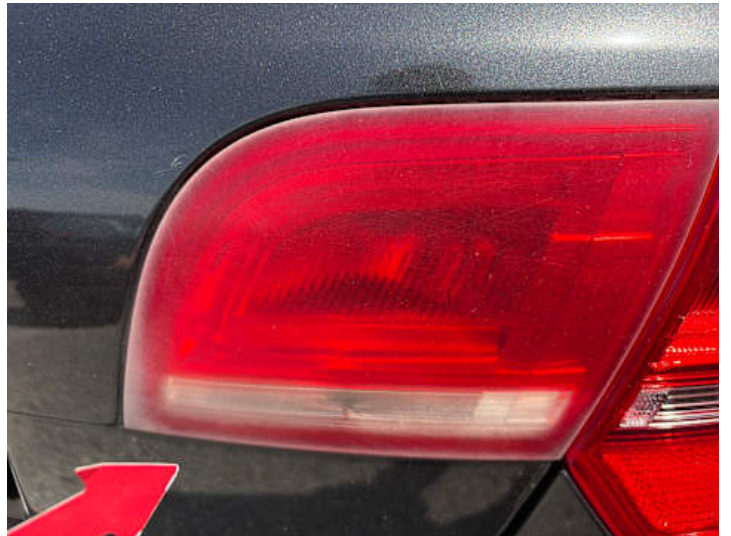
Rücklicht (rechts) (Blind)

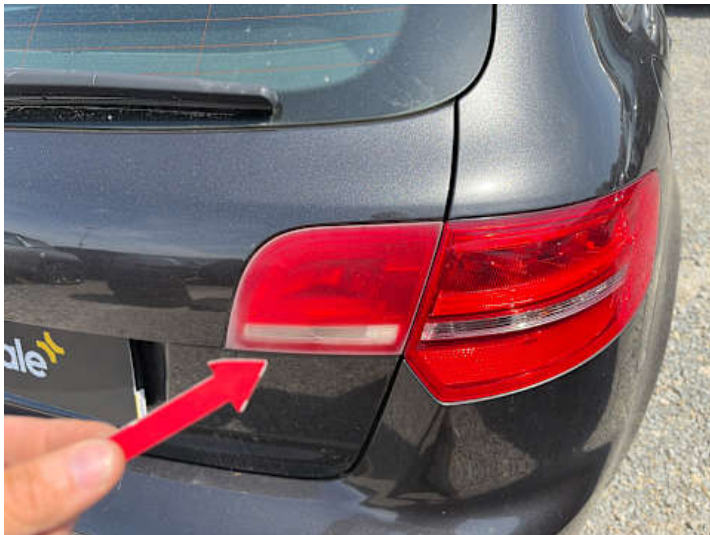
Rücklicht (rechts) (Blind)

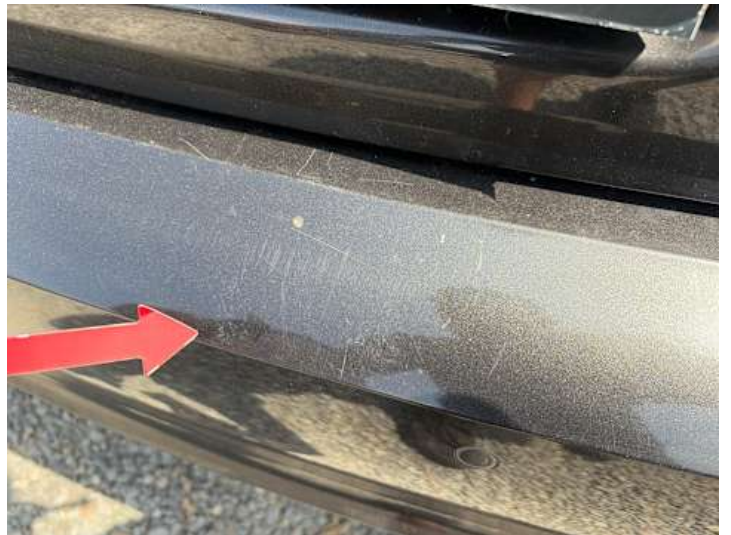
Stoßstange hinten (Kratzer)

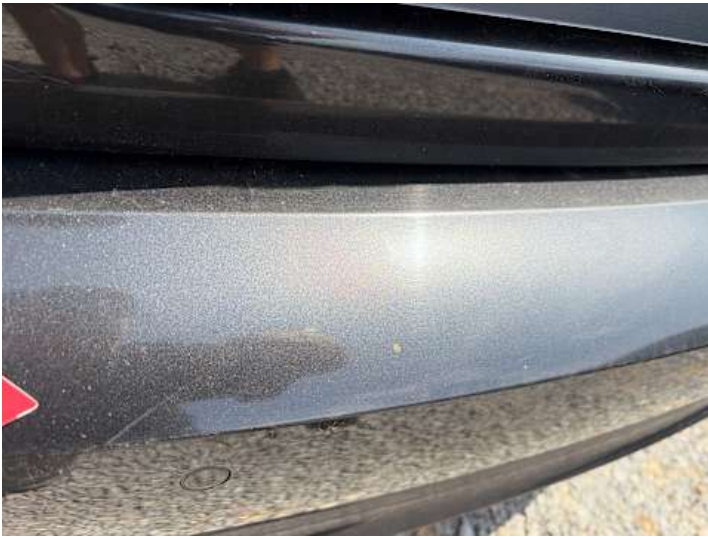
Stoßstange hinten (Kratzer)

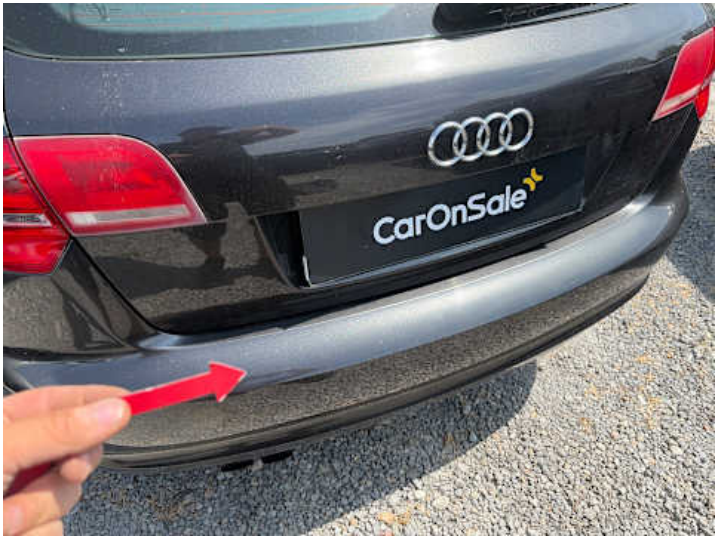
Stoßstange hinten (Kratzer)

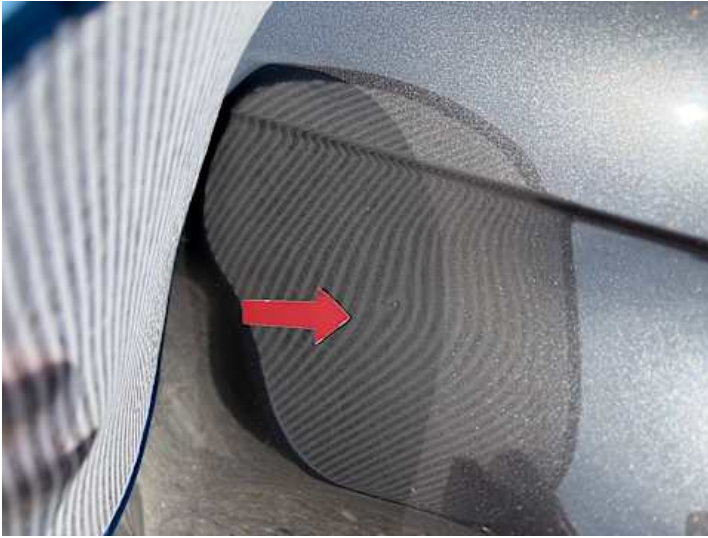
Kotflügel vorne rechts (Kratzer, Delle)

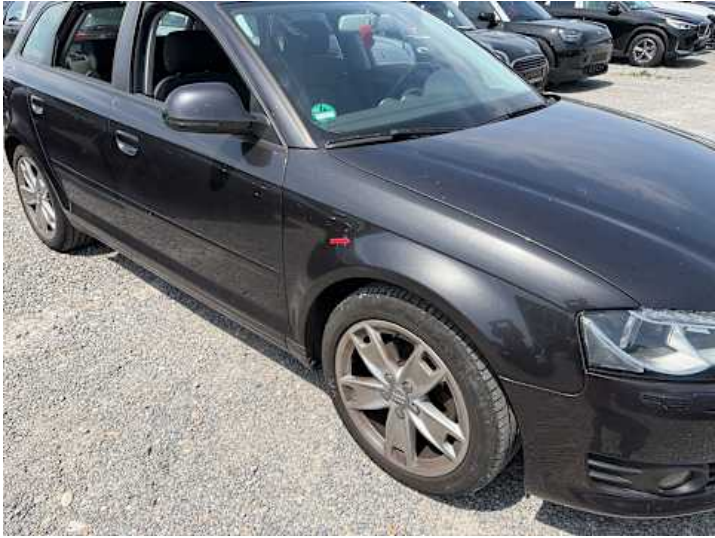
Kotflügel vorne rechts (Kratzer, Delle)

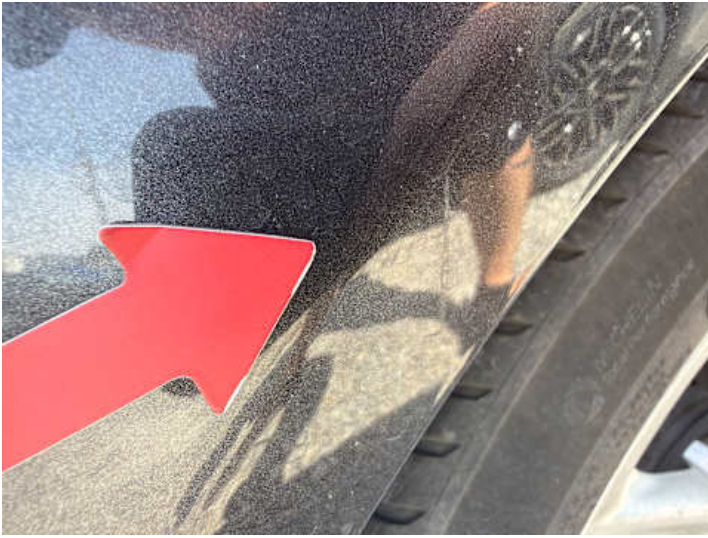
Seitenteil hinten links (Kratzer)

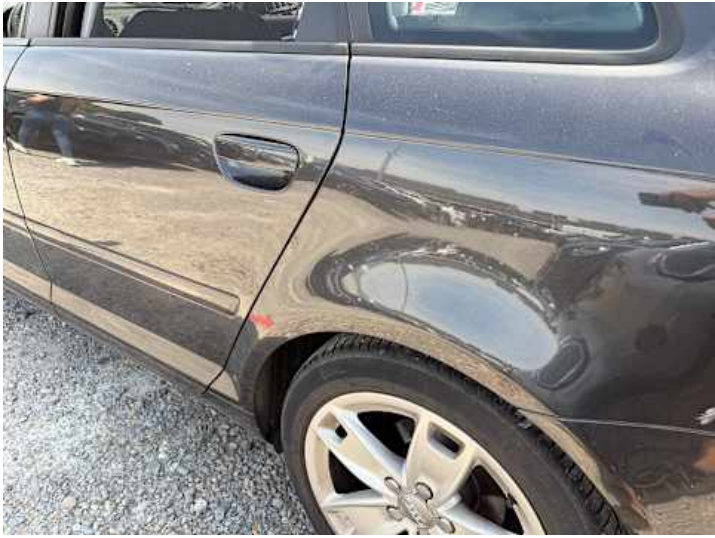
Seitenteil hinten links (Kratzer)

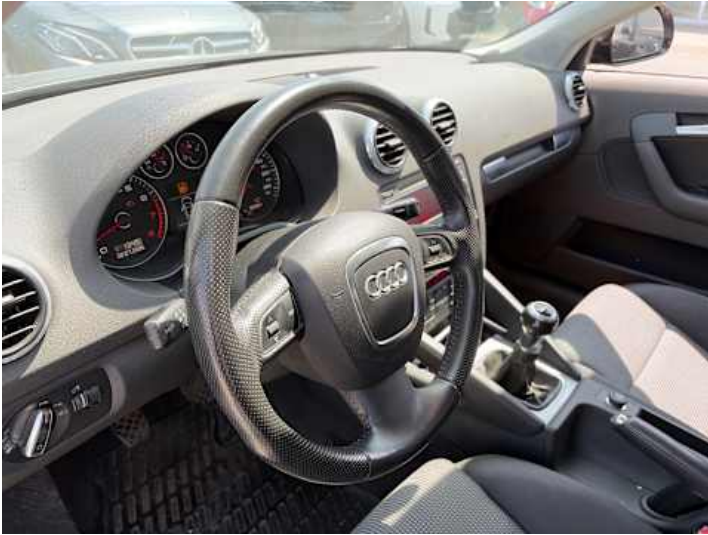
Innenraum (Verschleiß)

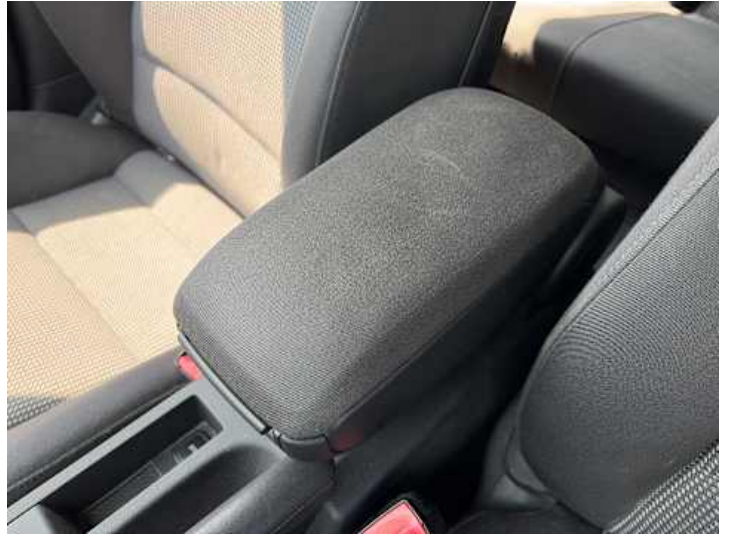
Innenraum (Verschleiß)

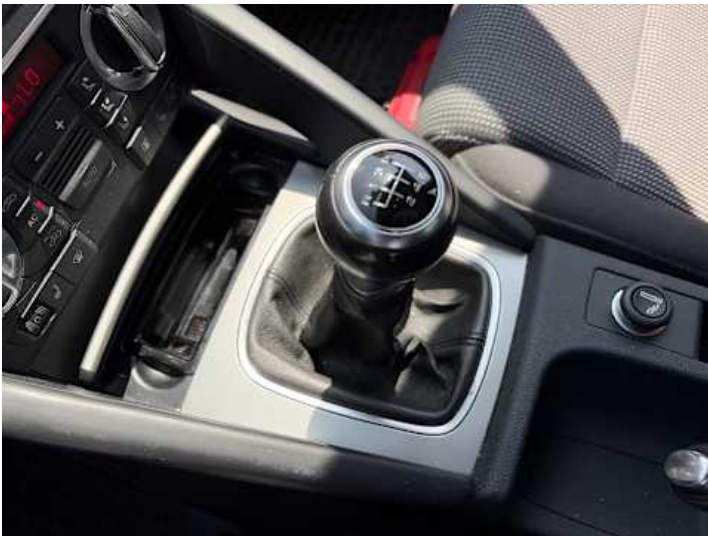
Innenraum (Verschleiß)

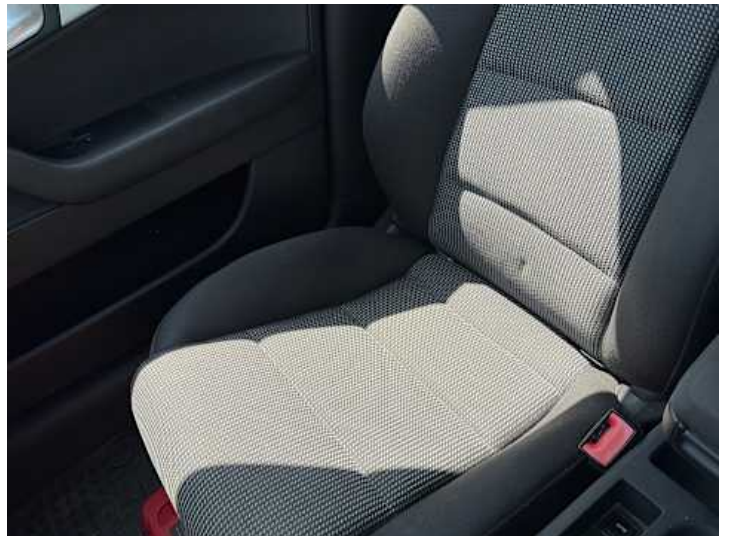
Innenraum (Verschleiß)

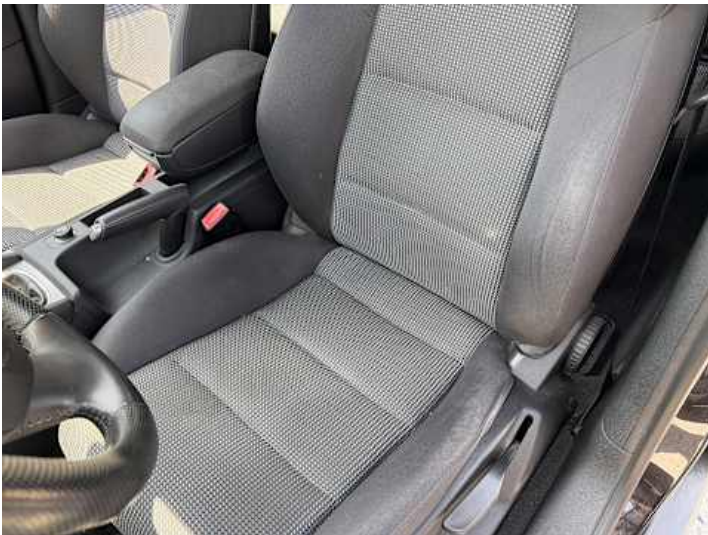
Innenraum (Verschleiß)

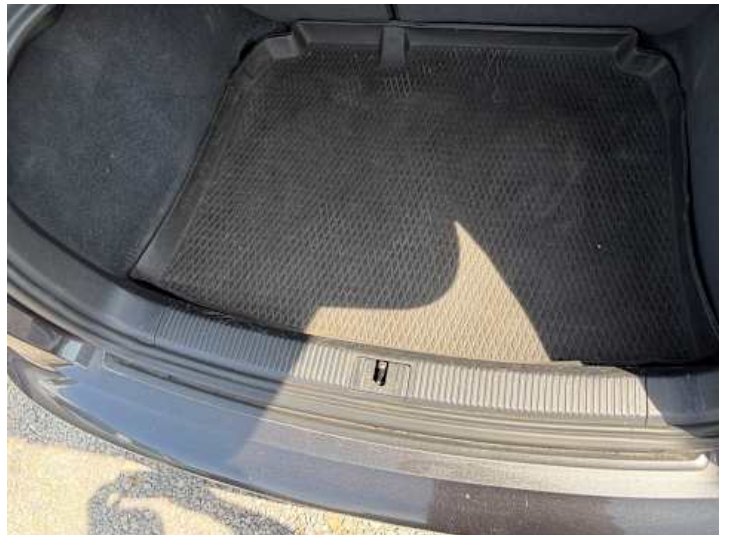
Innenraum (Kratzer)

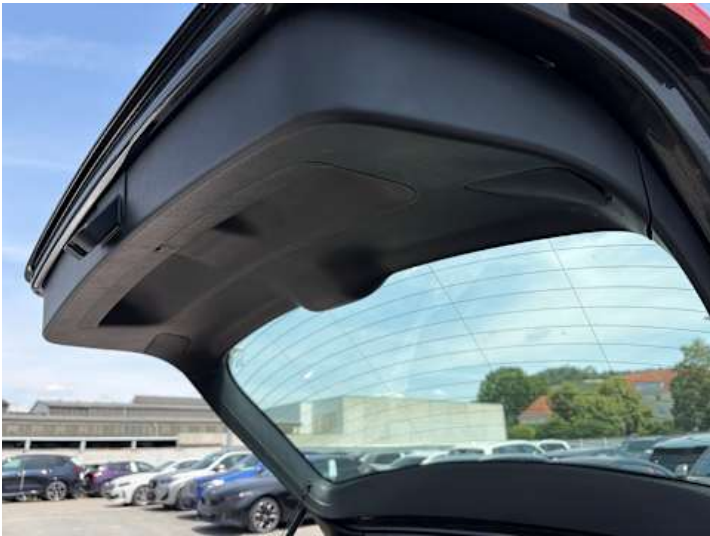
Innenraum (Kratzer)

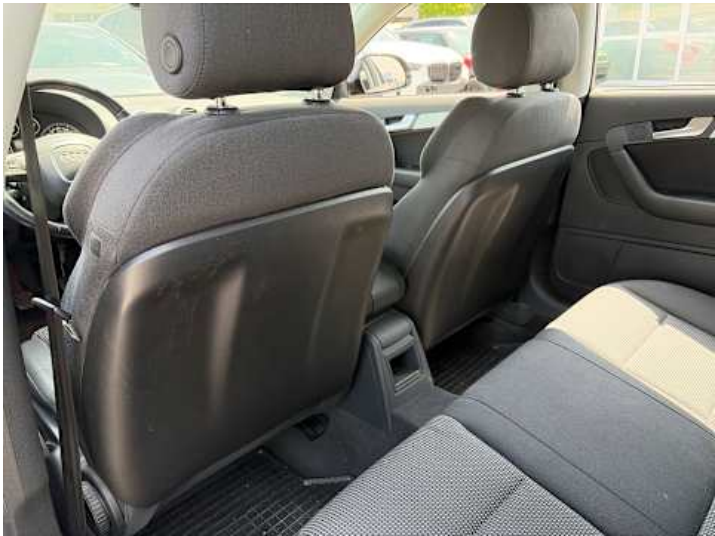
Innenraum (Kratzer)

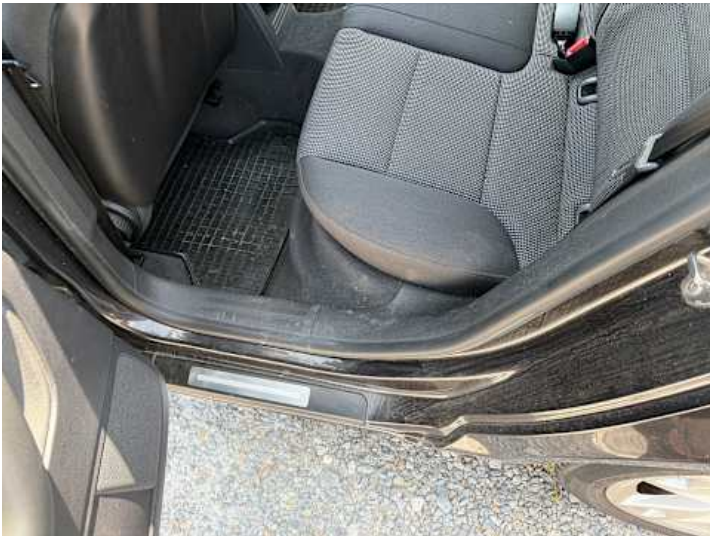
Innenraum (Kratzer)
