## Kia Picanto Spirit

EZ 11/2013 | Kleinwagen | Benzin | Schaltgetriebe | 214.906km

Fahrzeug aufgenommen am: 06.08.2026

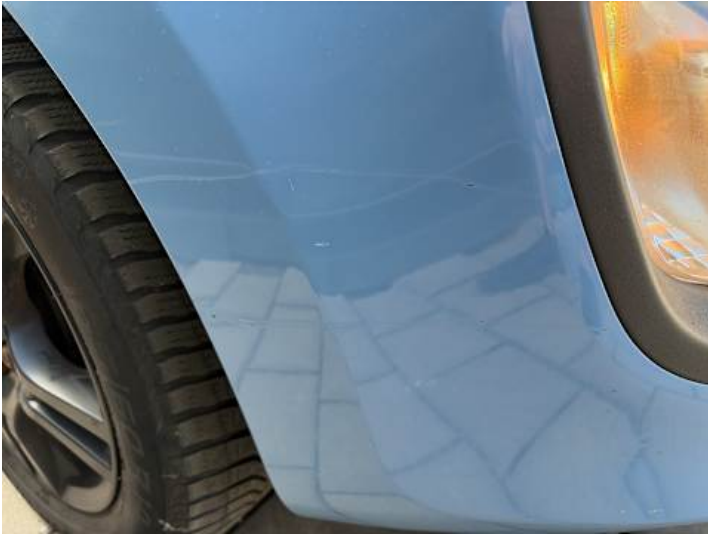
Stoßstange vorne (Kratzer)

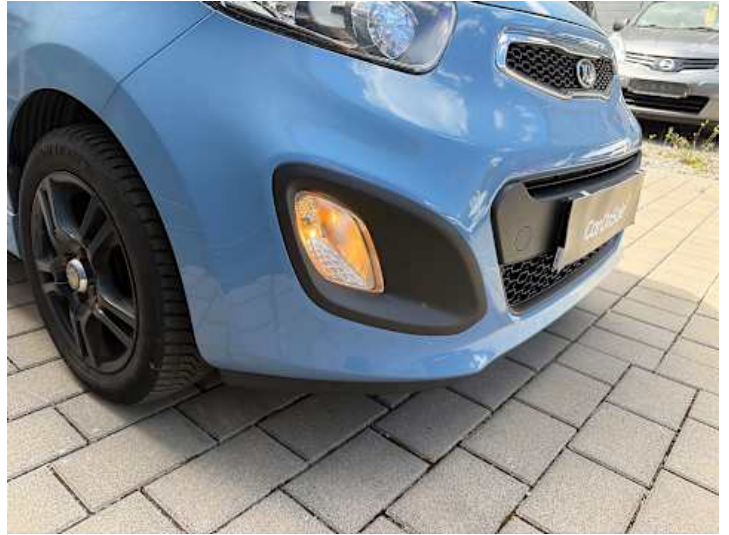
Stoßstange vorne (Kratzer)

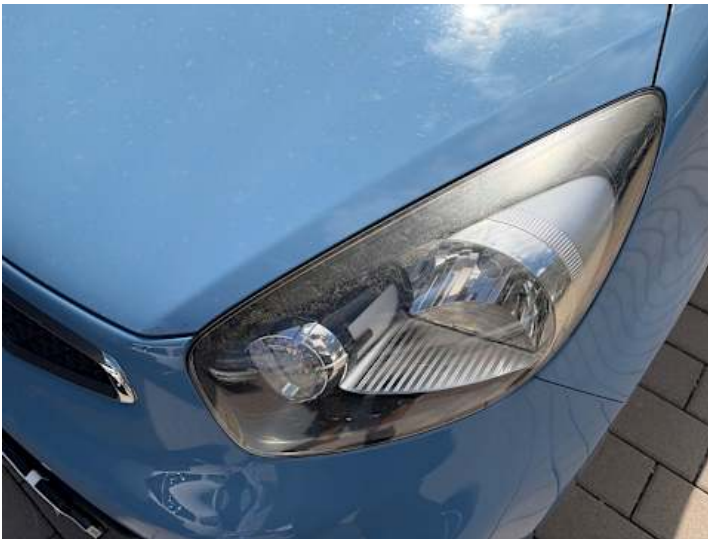
Scheinwerfer (links) (Blind)

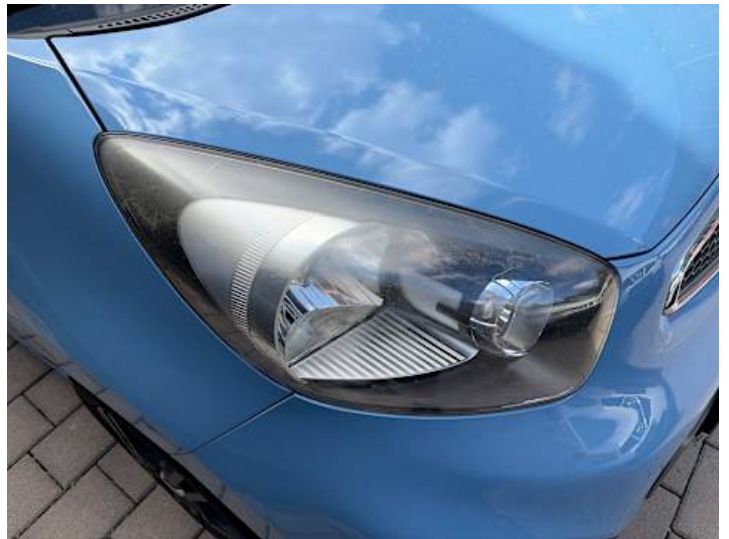
Scheinwerfer (rechts) (Blind)

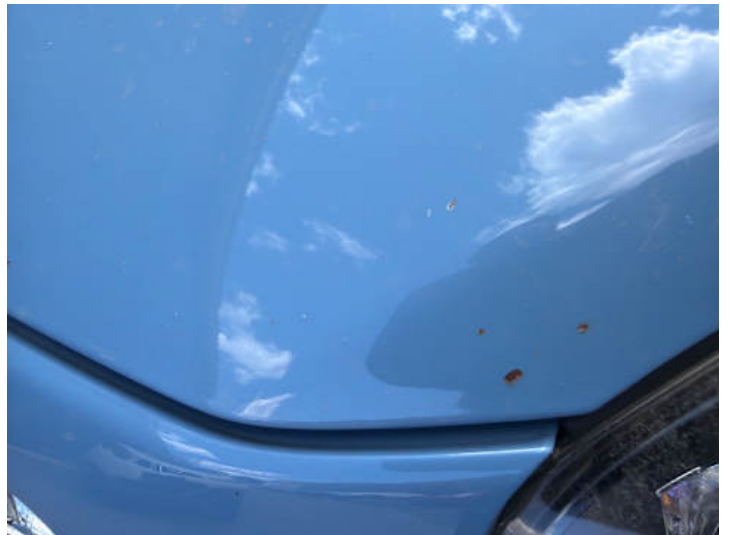
Motorhaube (Rost, Delle)

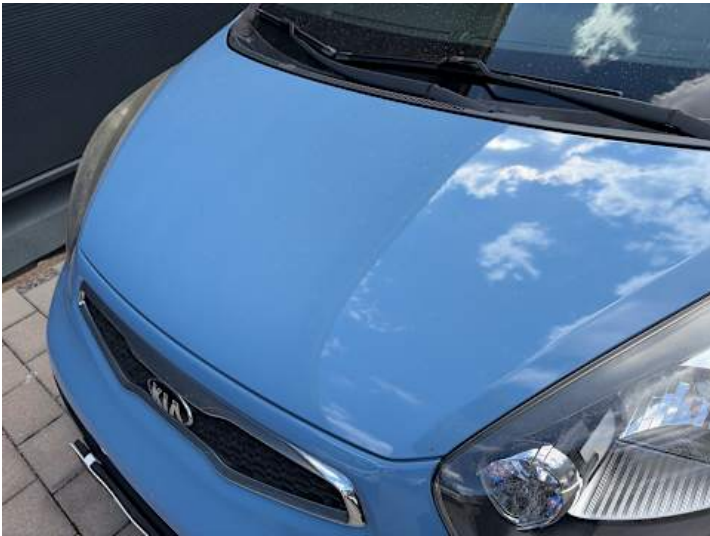
Motorhaube (Rost, Delle)

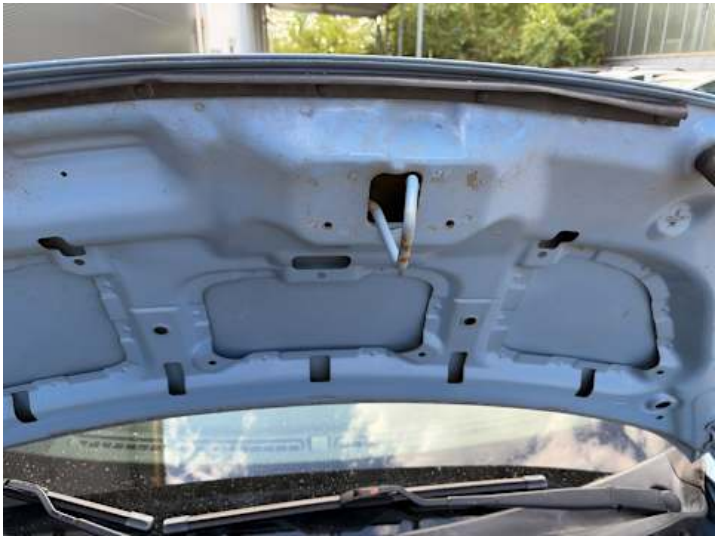
Motorhaube (Rost, Delle)

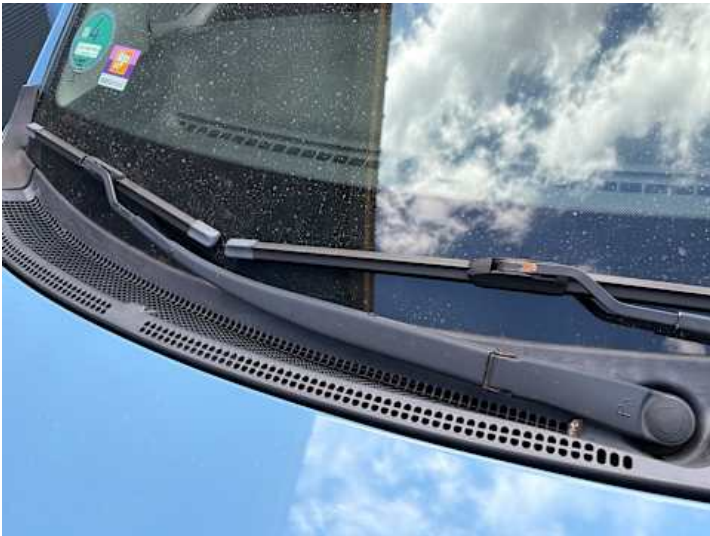
Windschutzscheibe (Anderer Schaden): Wischer Korrosion;

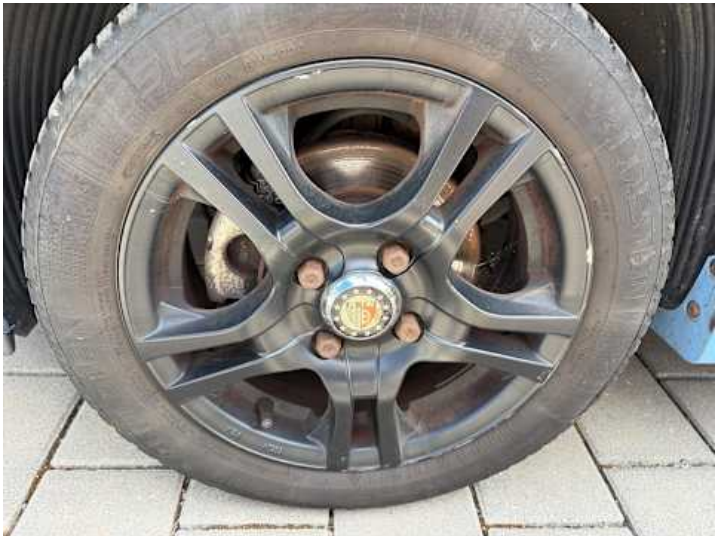
Rad (Kratzer)

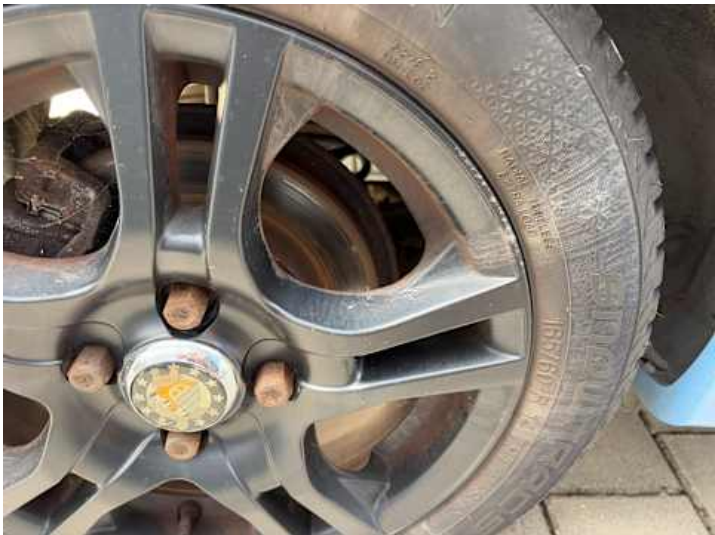
Rad (Kratzer)

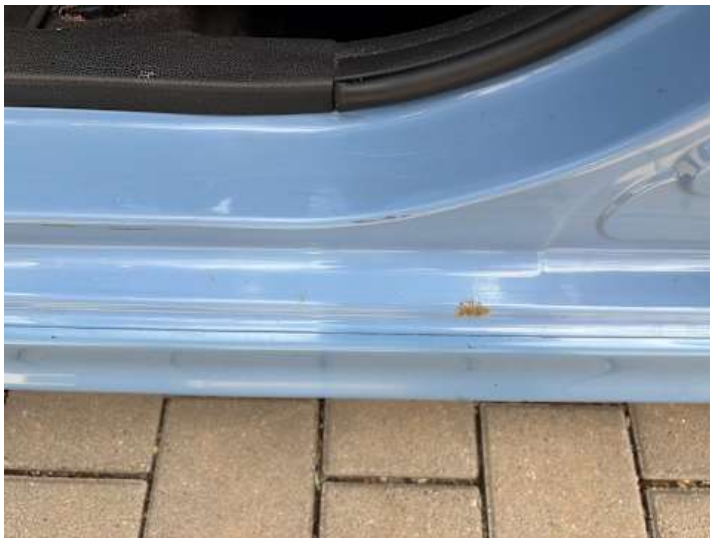
Fahrtür (Kratzer, Delle, Rost)

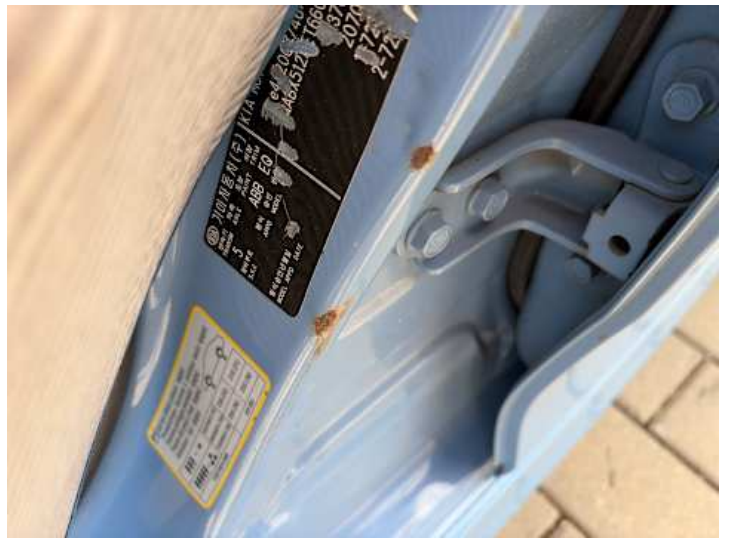
Fahrtür (Kratzer, Delle, Rost)

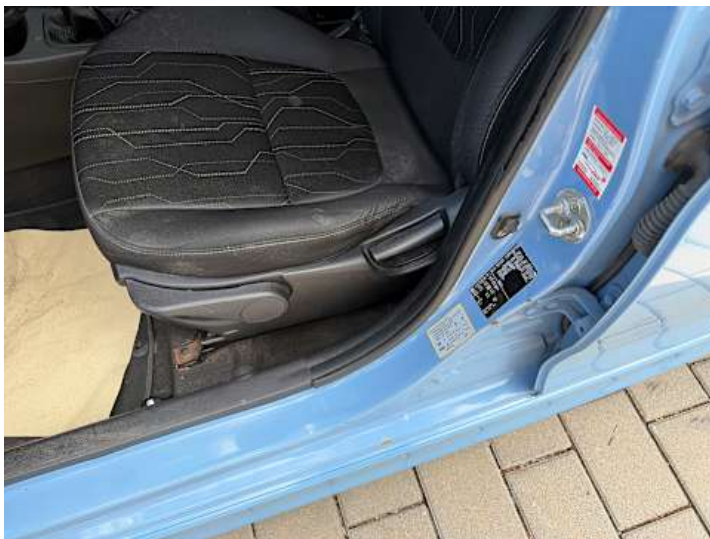
Fahrtür (Kratzer, Delle, Rost)

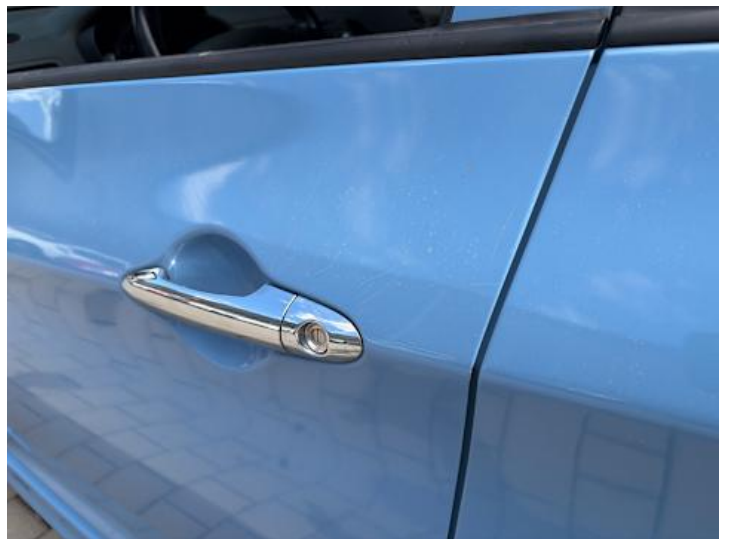
Fahrtür (Kratzer, Delle, Rost)

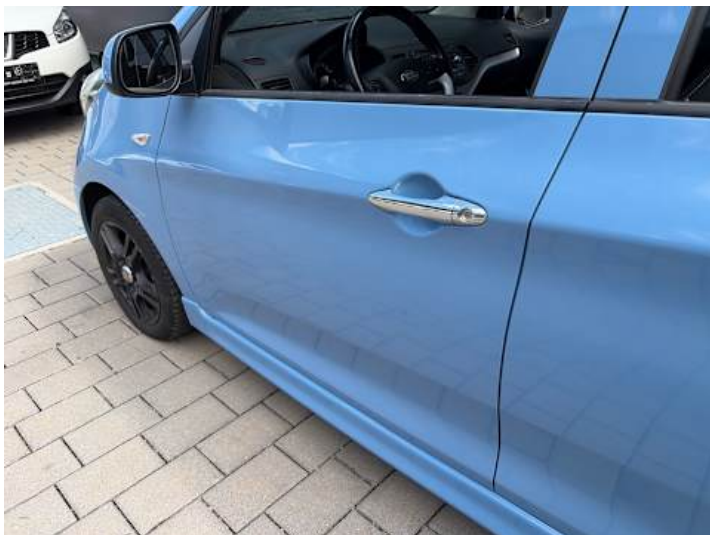
Fahrtür (Kratzer, Delle, Rost)

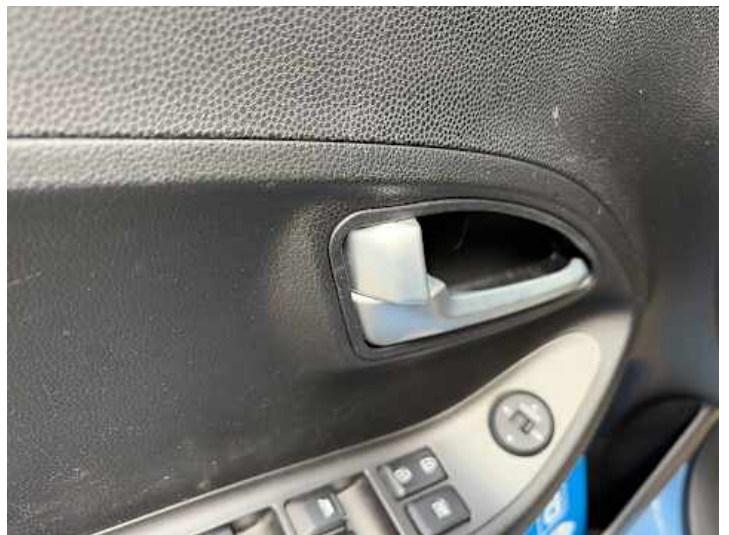
Service/Wartung fällig; 1.Klappschlüssel defekt; Heckklappe lässt sich nicht öffnen; Fahrertüre lässt sich von innen nicht öffnen;

Fahrtür (Anderer Schaden): Türe lässt sich von innen nicht öffnen ;

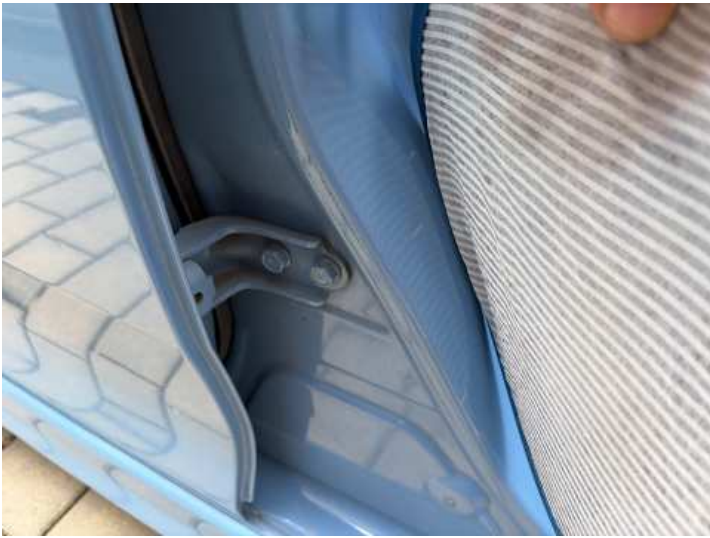
Beifahrertür (Kratzer, Delle)

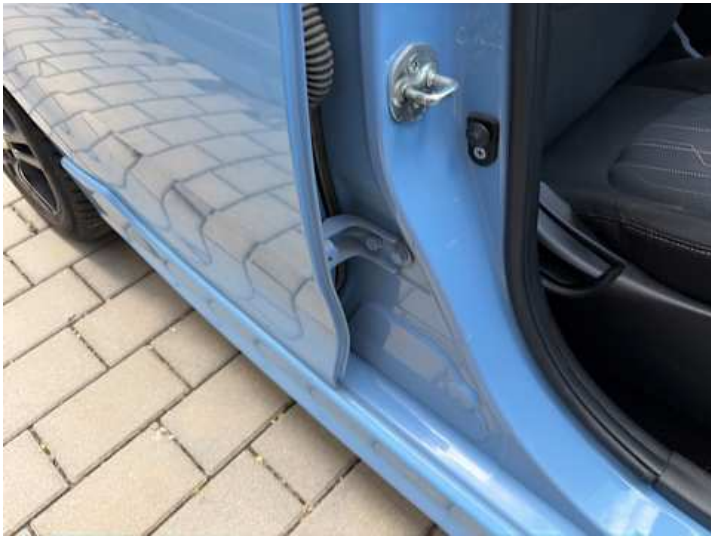
Beifahrertür (Kratzer, Delle)

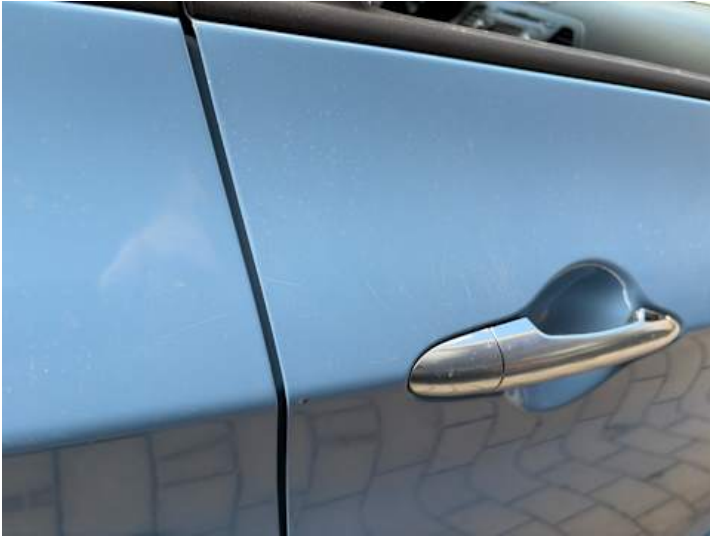
Beifahrertür (Kratzer, Delle)

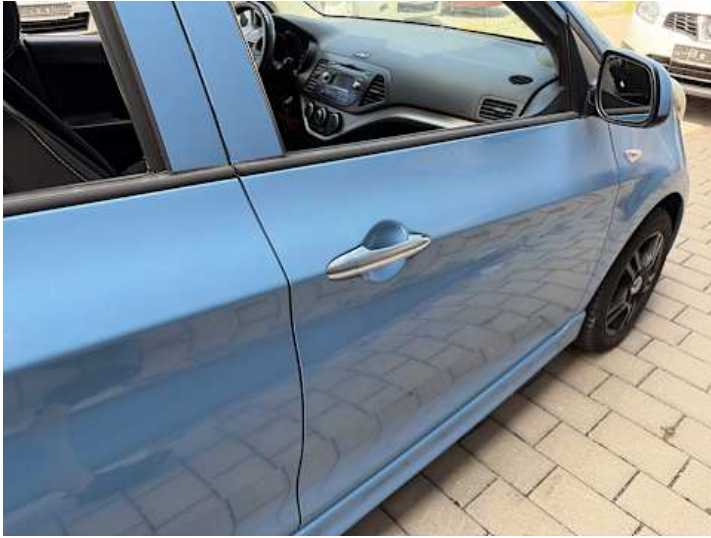
Beifahrertür (Kratzer, Delle)

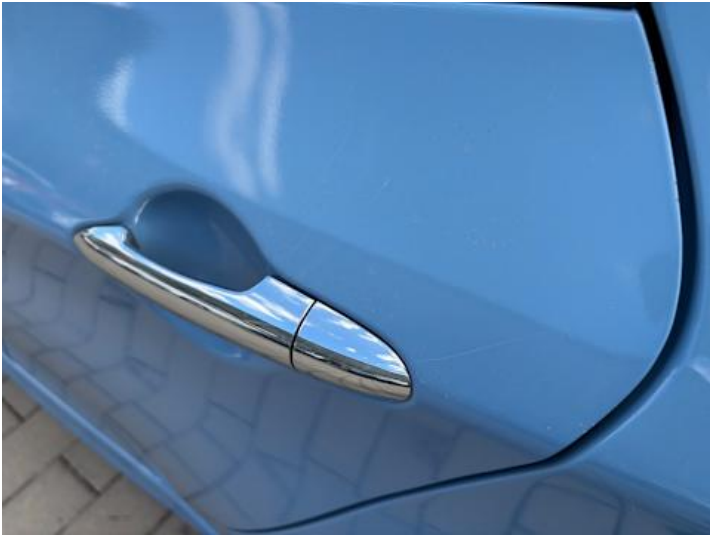
Türe hinten links (Kratzer, Delle)

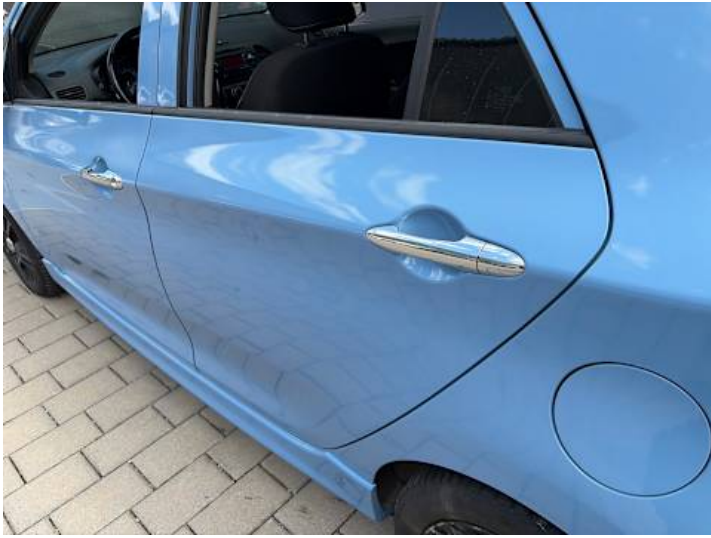
Türe hinten links (Kratzer, Delle)

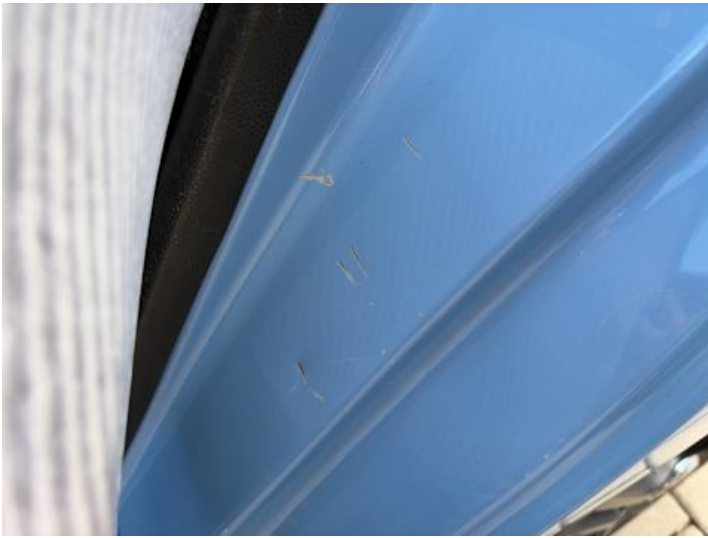
Türe hinten links (Kratzer, Delle)

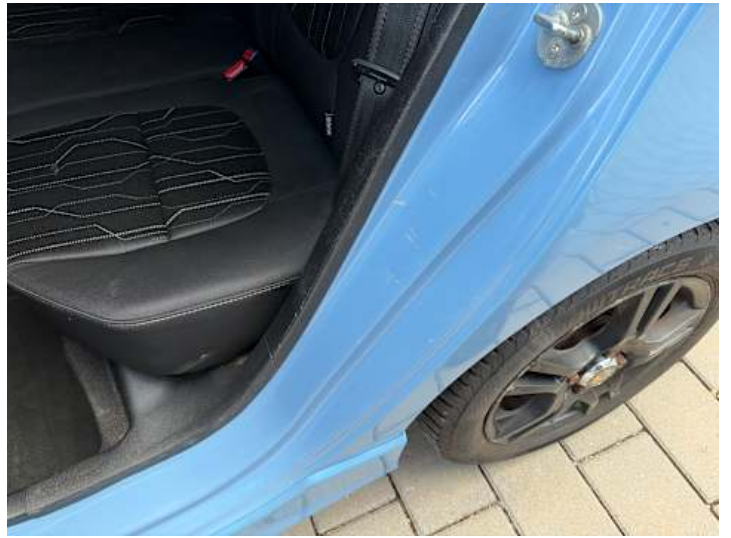
Türe hinten links (Kratzer, Delle)

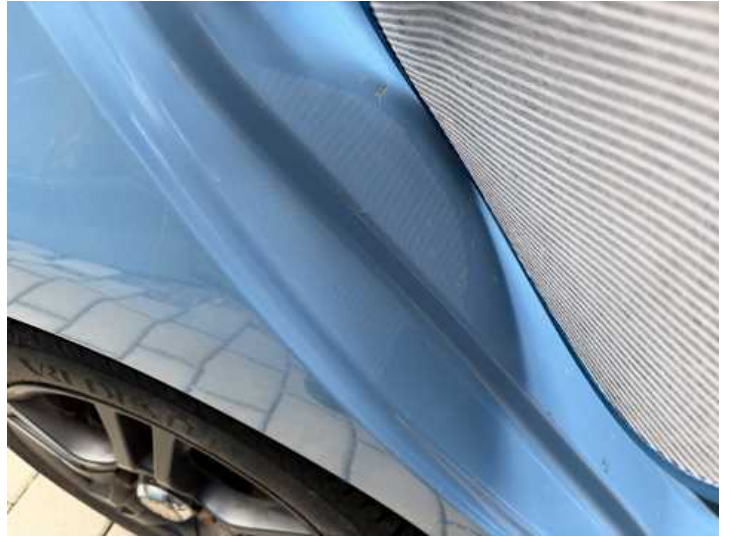
Türe hinten rechts (Kratzer, Delle)

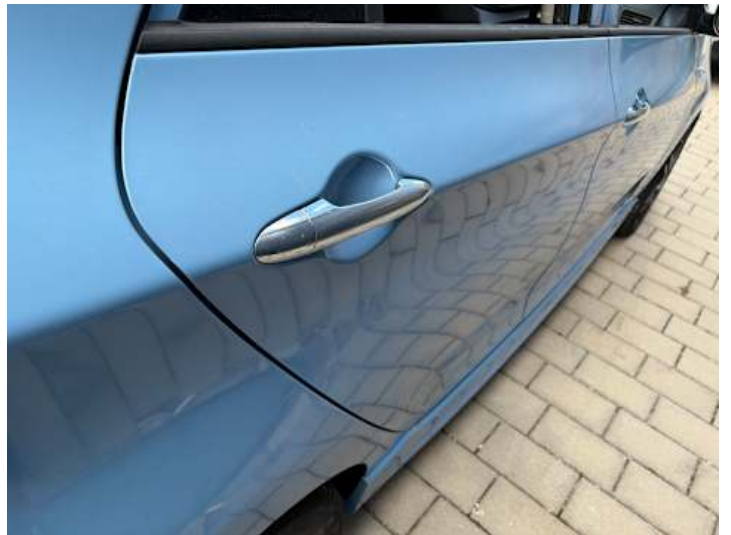
Türe hinten rechts (Kratzer, Delle)

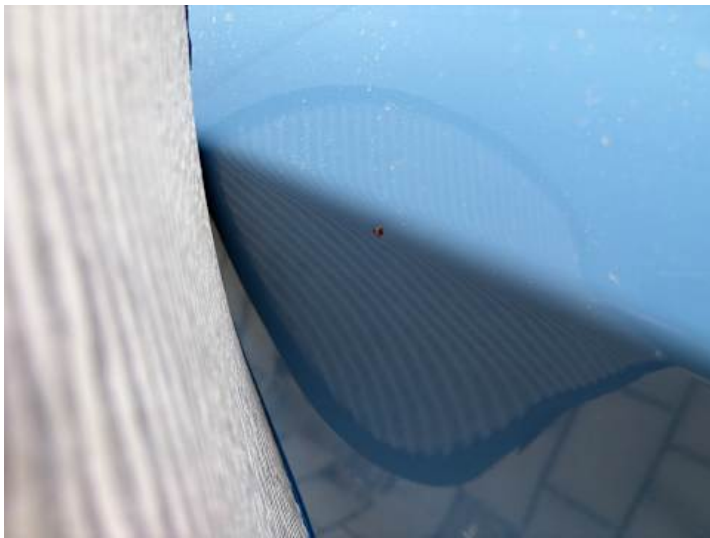
Türe hinten rechts (Kratzer, Delle)

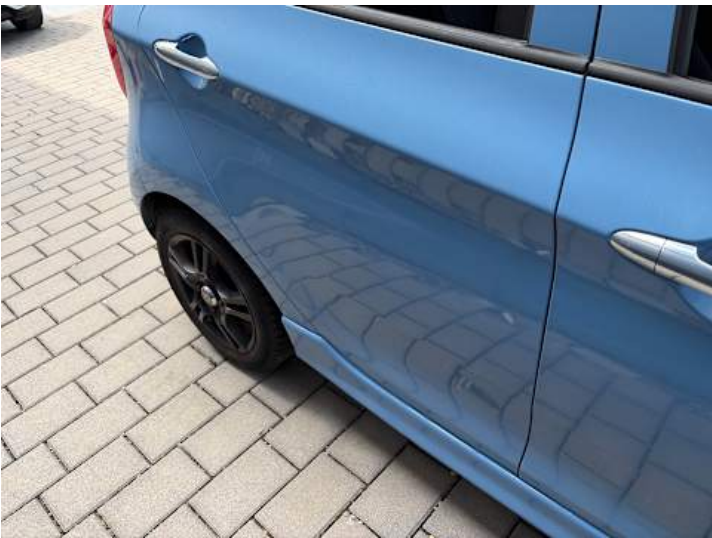
Türe hinten rechts (Kratzer, Delle)

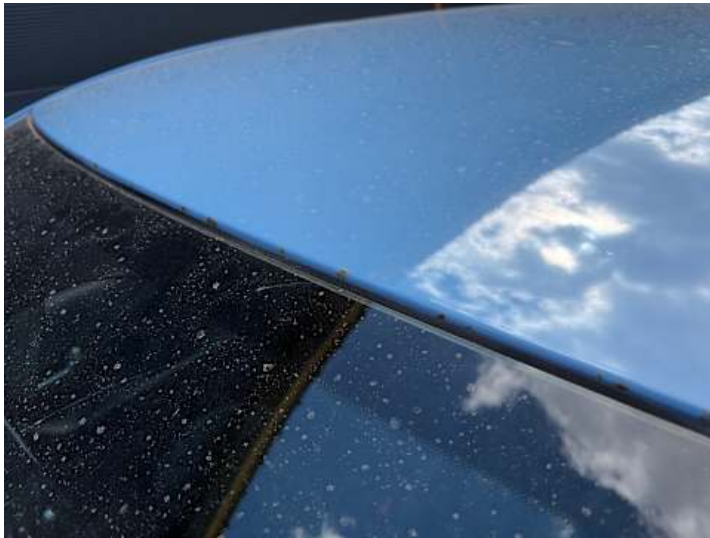
Dach (Steinschlag, Rost)

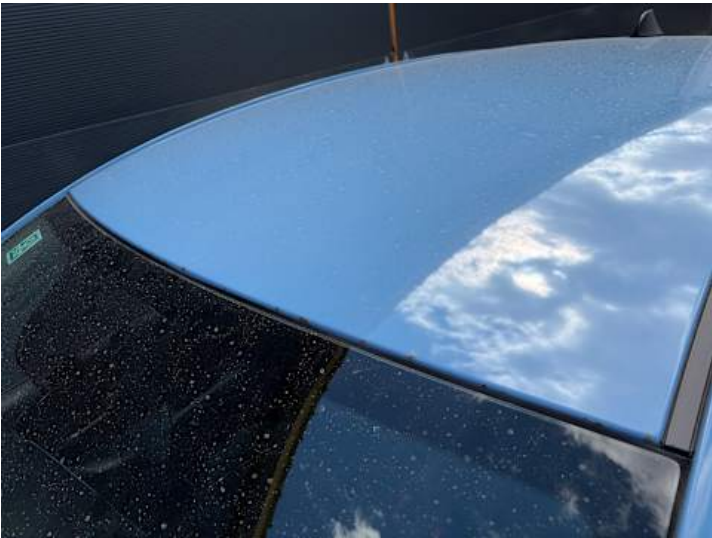
Dach (Steinschlag, Rost)

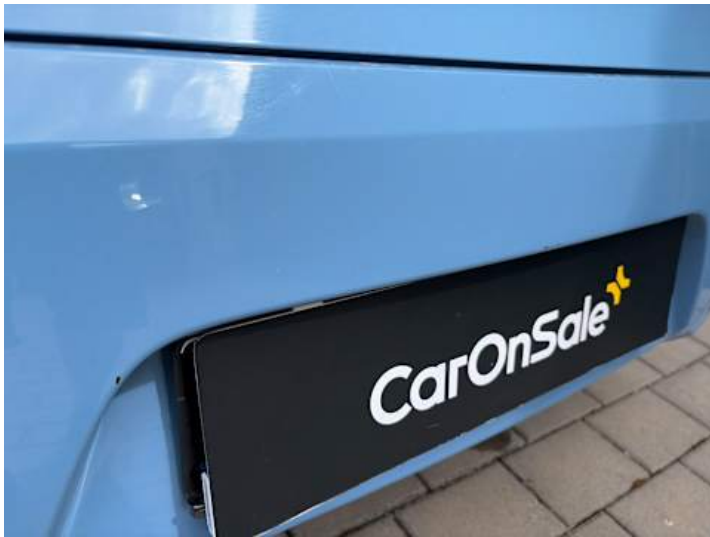
Stoßstange hinten (Kratzer)

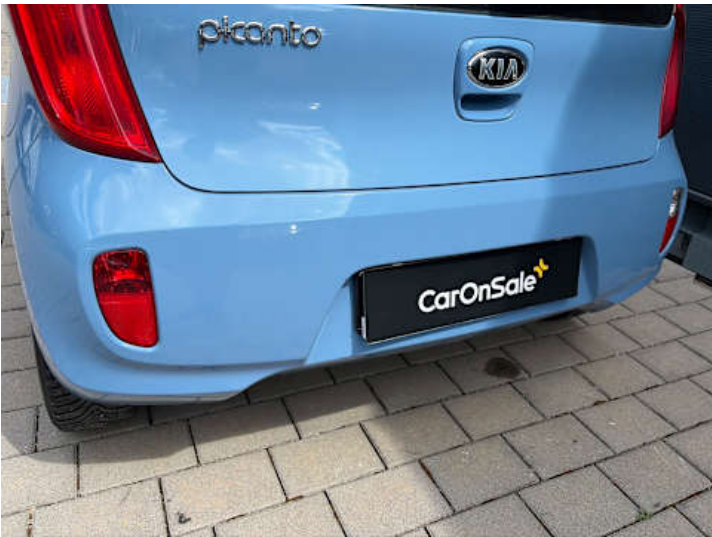
Stoßstange hinten (Kratzer)

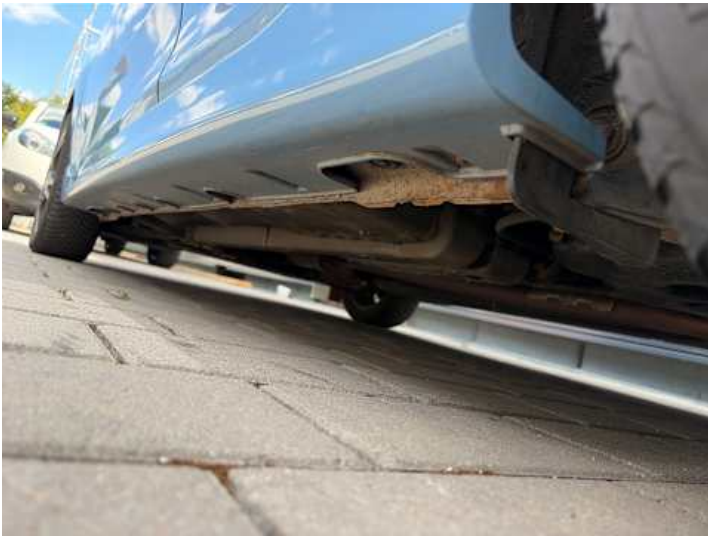
Schweller links (Rost)

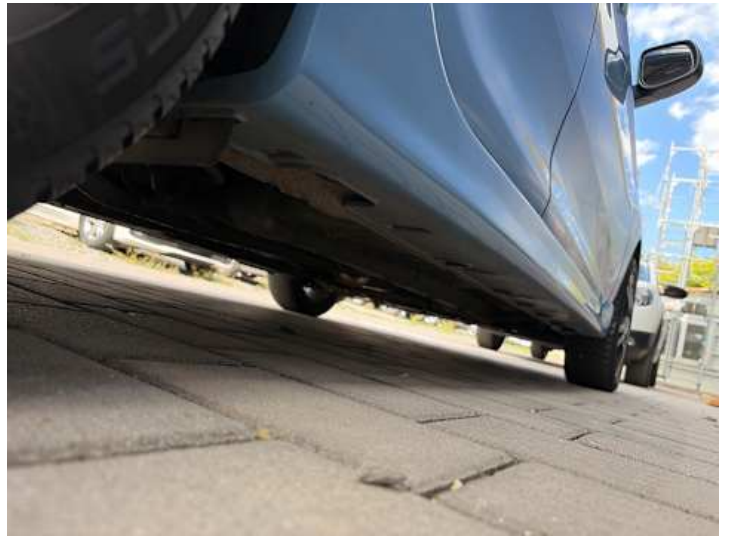
Schweller rechts (Rost)

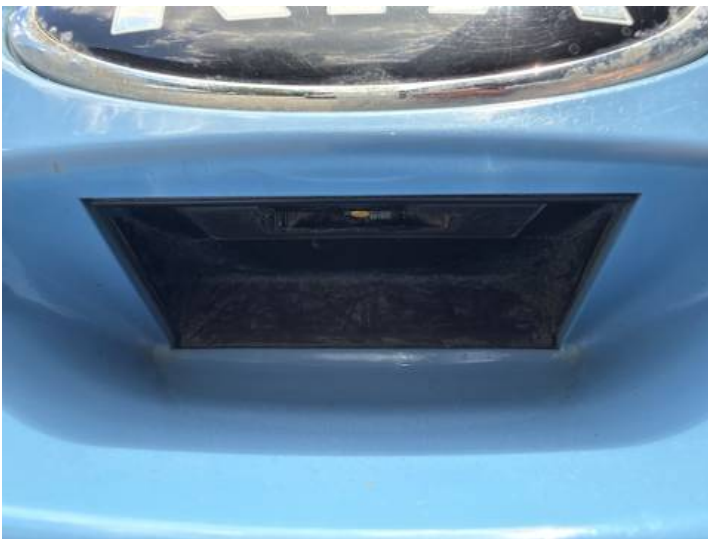
Heckklappe (Anderer Schaden): Heckklappe öffnet nicht;

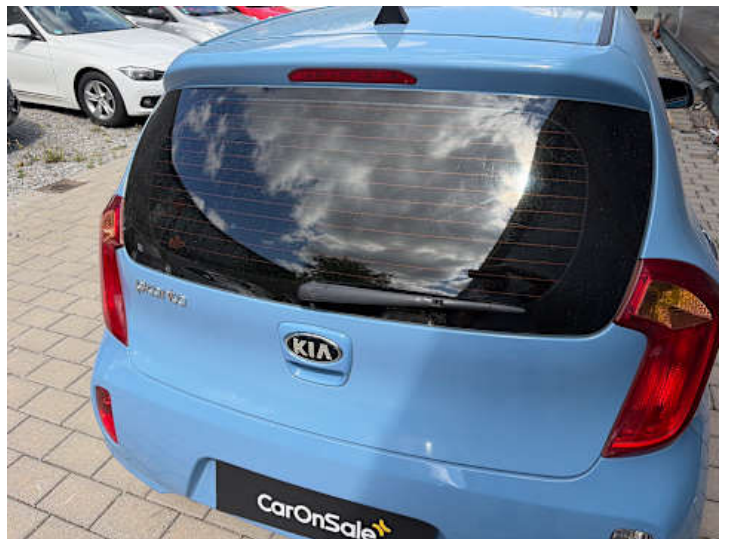
Heckklappe (Anderer Schaden): Heckklappe öffnet nicht;

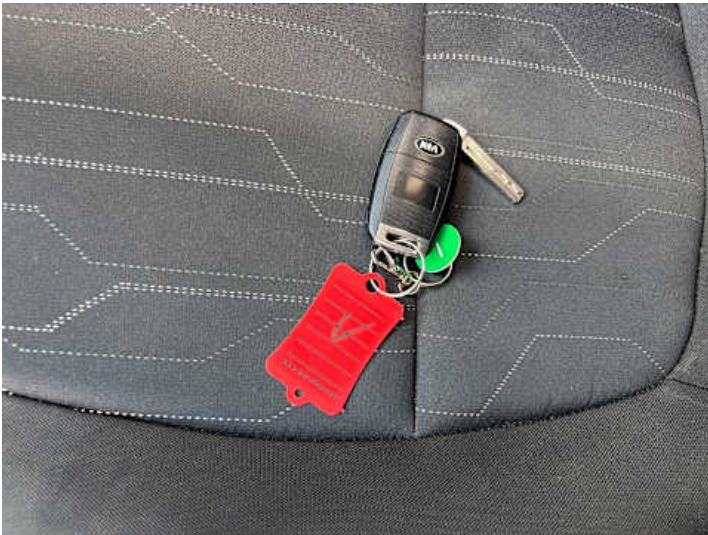
Innenraum (Anderer Schaden): Klappschlüssel defekt;

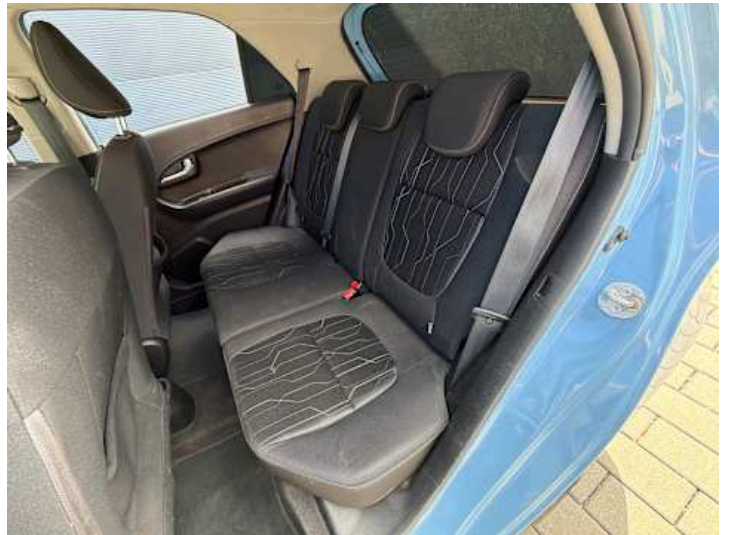
Innenraum (Verschleiß)

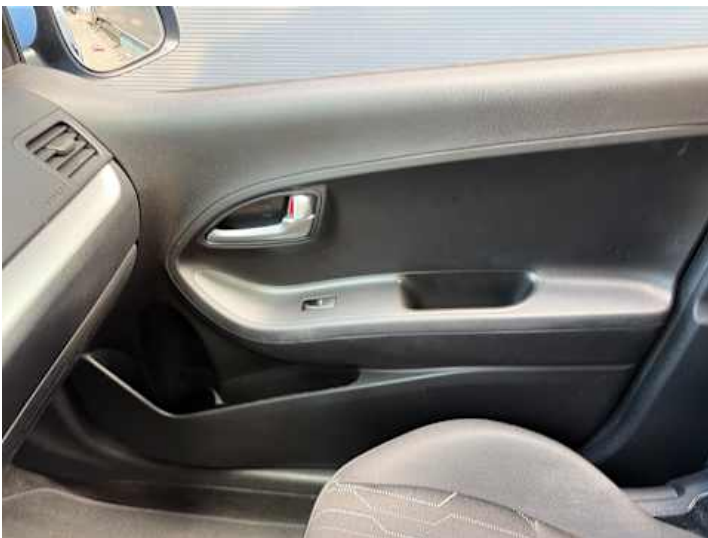
Innenraum (Verschleiß)

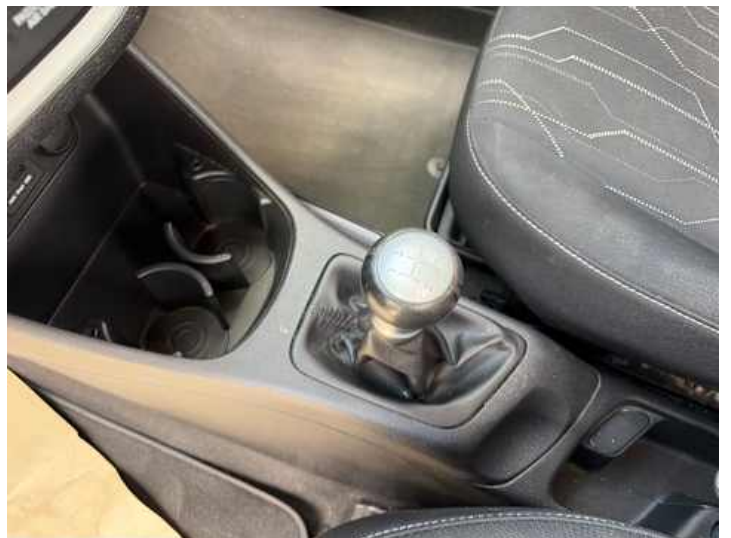
Innenraum (Verschleiß)

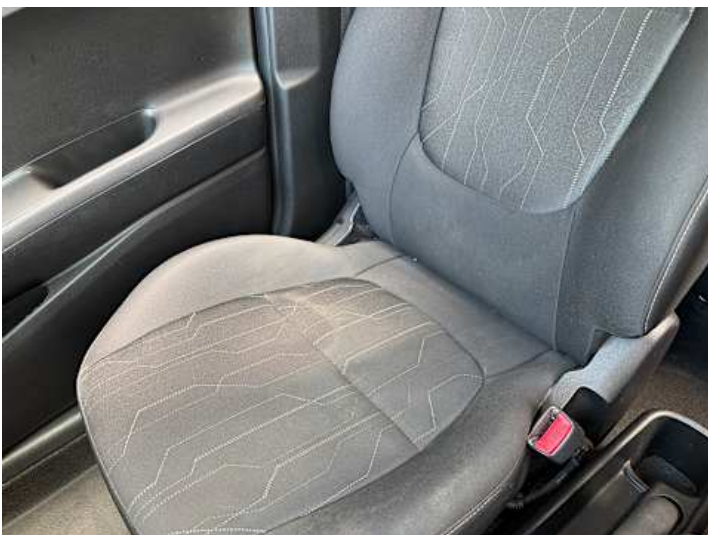
Innenraum (Verschleiß)

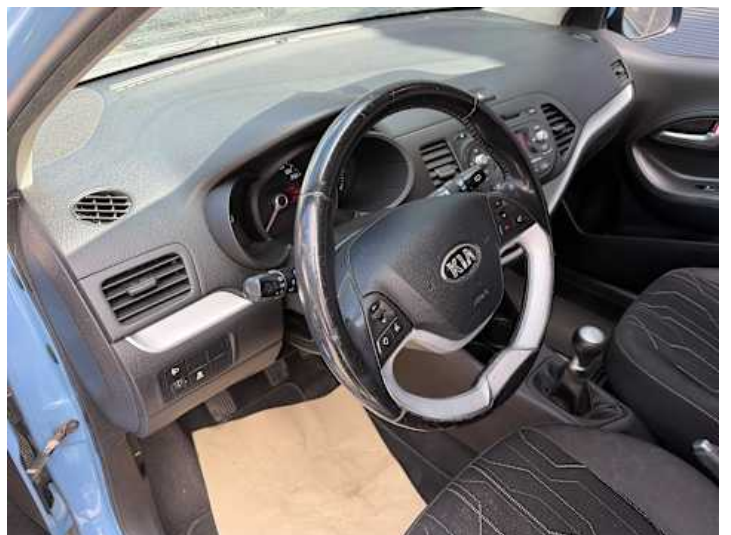
Innenraum (Verschleiß)

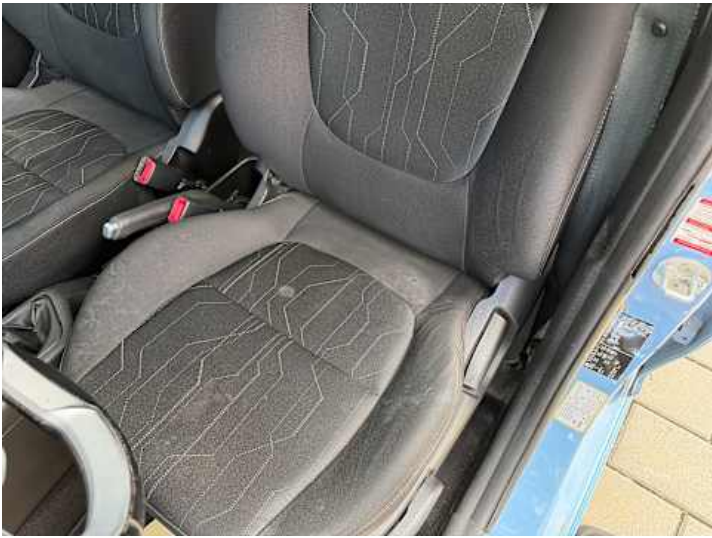
Innenraum (Verschleiß)

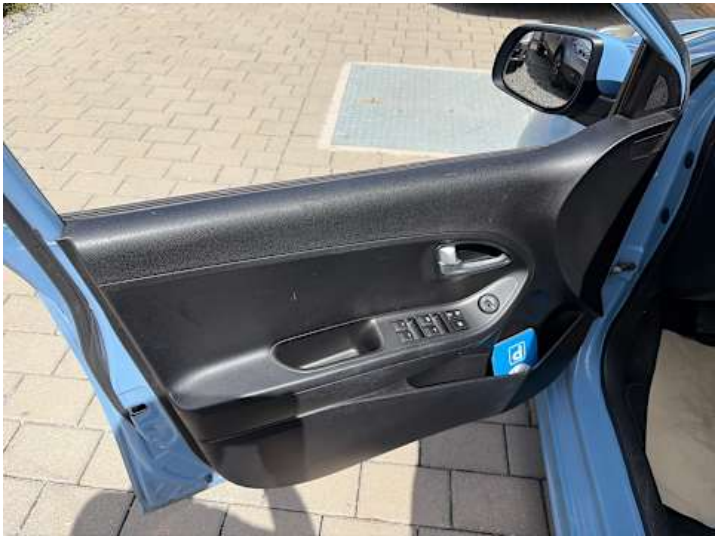
Innenraum (Verschleiß)
