## Fiat Freemont Urban

EZ 04/2013 | Van | Diesel | Schaltgetriebe | 185.281km

Fahrzeug aufgenommen am: 26.08.2026

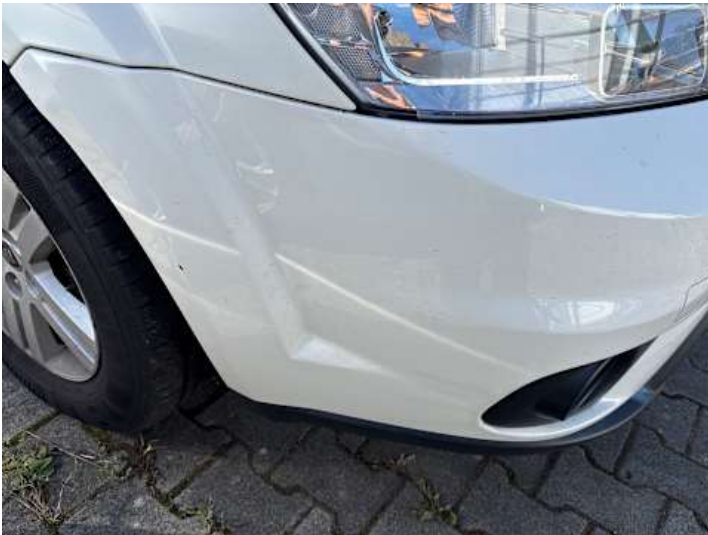
Stoßstange vorne (Kratzer)

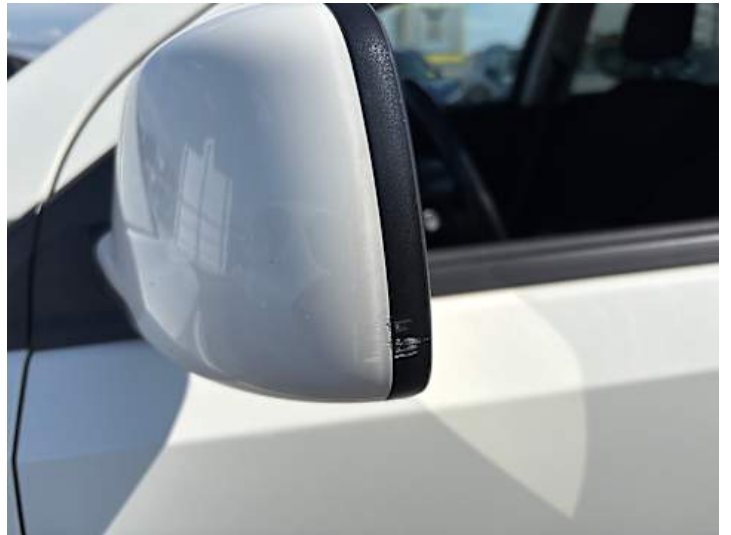
Fahrtür (Kratzer)

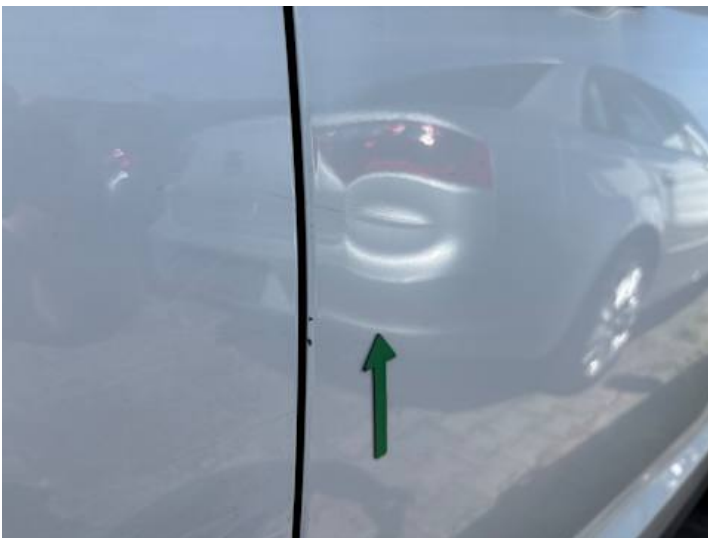
Beifahrertür (Kratzer, Delle)

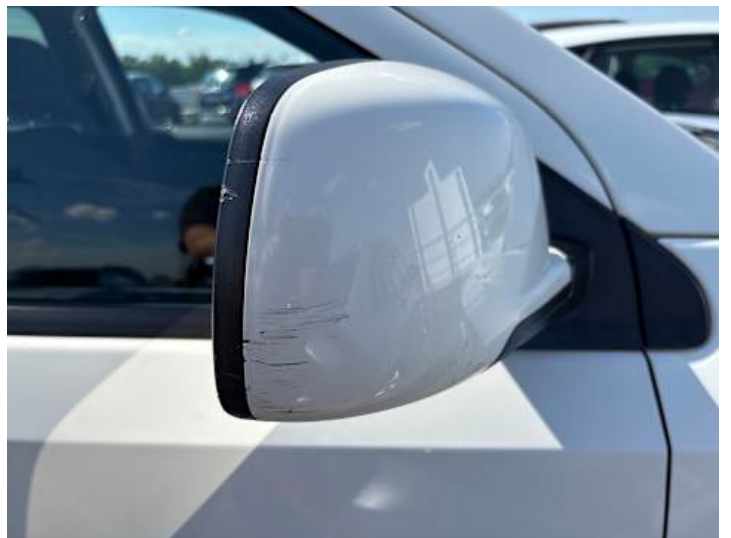
Beifahrertür (Kratzer, Delle)

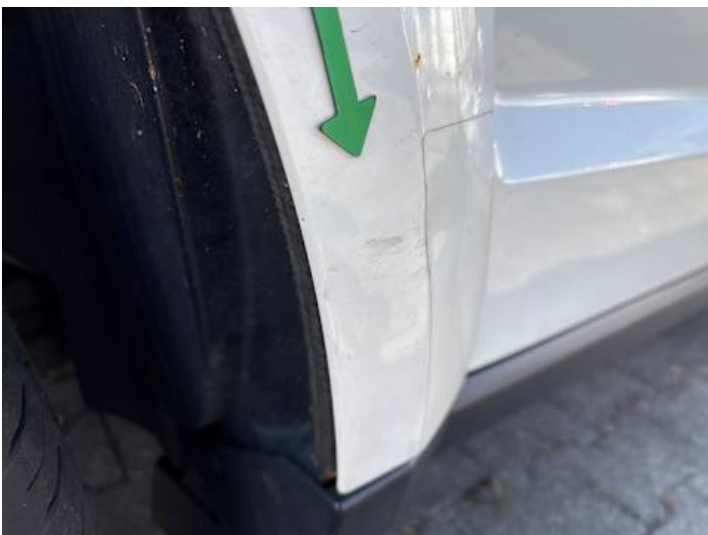
Türe hinten rechts (Rost, Kratzer, Delle)

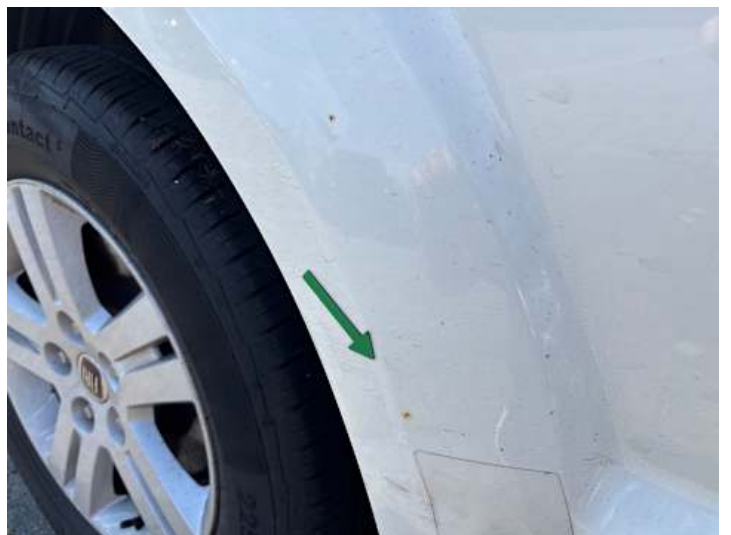
Türe hinten rechts (Rost, Kratzer, Delle)

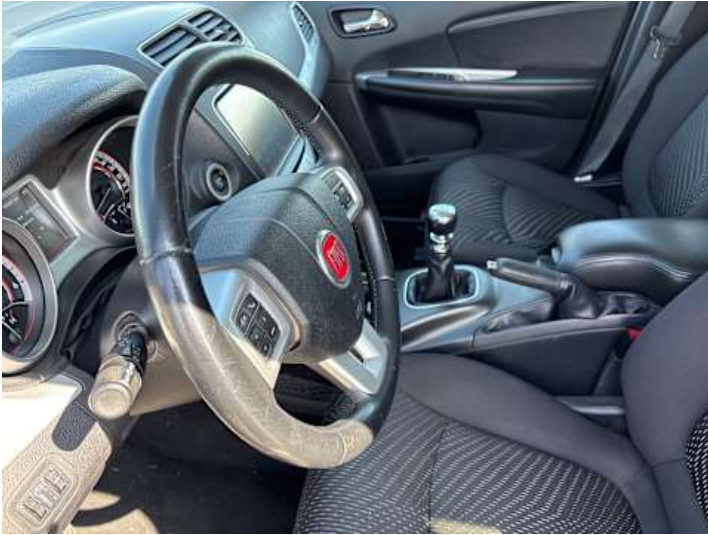
Innenraum (Verschmutzung, Verschleiß)

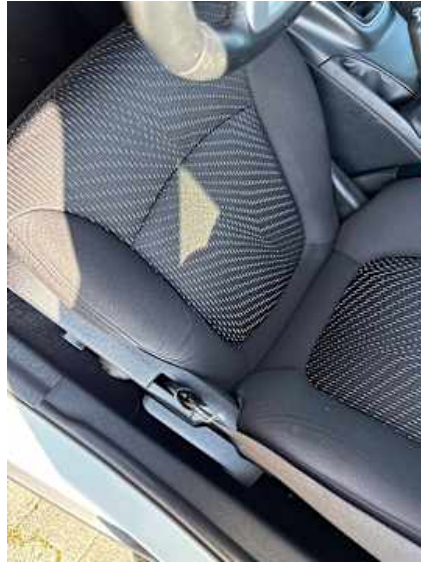
Innenraum (Verschmutzung, Verschleiß)
