# Zustandsbericht

Protokollnummer:  
Auftrags-Nr / Referenz:  
Besichtigungsdatum: 29.06.2026

| Hersteller / Modell | Volkswagen T-Roc 1.0 TSI OPF | | |
| Kennzeichen | GL-A 7906 | Fahrgestellnummer | WVGZZA1ZNV007020 |

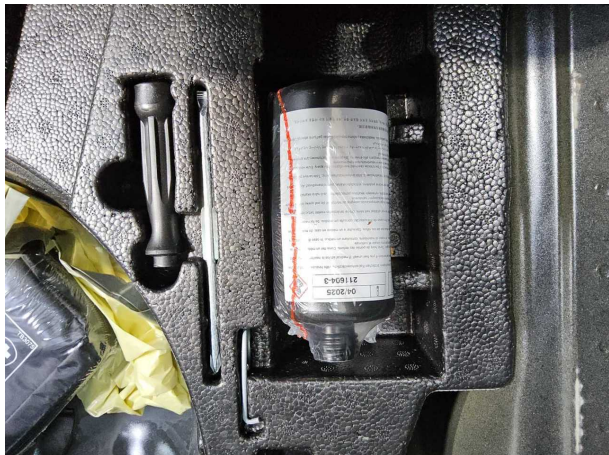
| Nr. | Bauteilgruppe | Beschreibung |
|---|---|---|
| 1 | Ausrüstung | Tirefit Füllmittel - abgelaufen - erneuern |

**Beschädigung #1:** Ausrüstung: Tirefit Füllmittel - abgelaufen - erneuern

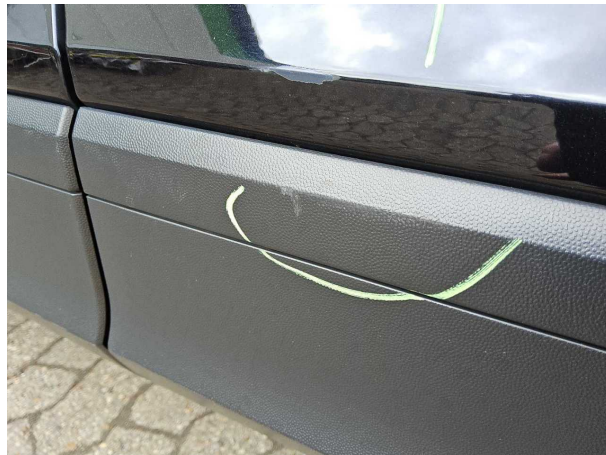
| Nr. | Bauteilgruppe | Beschreibung |
|---|---|---|
| 2 | Tür vorn rechts | Tür (Verkleidung) - Kratzer - Wertminderung |

**Beschädigung #2:** Tür vorn rechts: Tür (Verkleidung) - Kratzer - Wertminderung

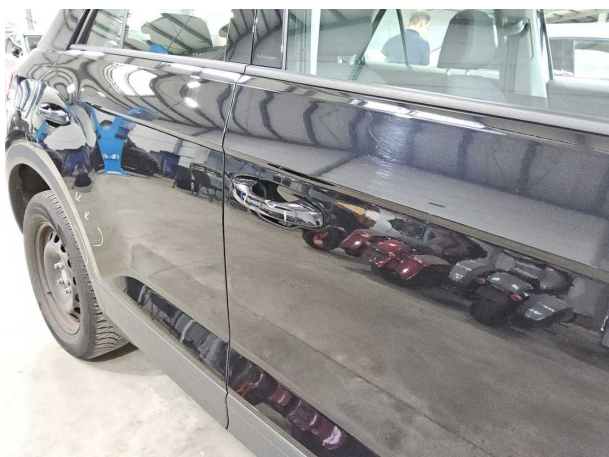
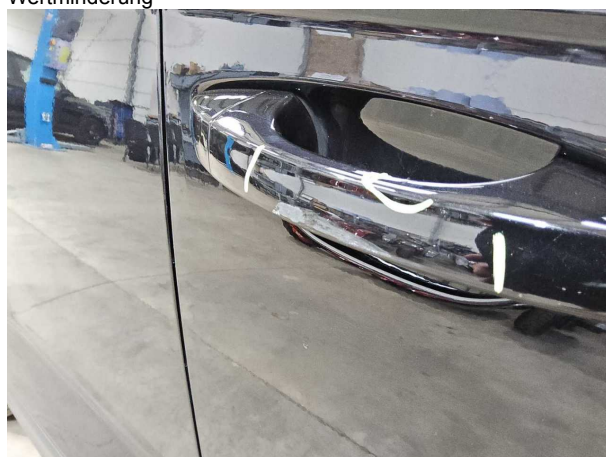
| Nr. | Bauteilgruppe | Beschreibung |
|---|---|---|
| 3 | Tür vorn rechts | Griff außen - Kratzer - Smart Repair |

**Beschädigung #3:** Tür vorn rechts: Griff außen - Kratzer - Smart Repair

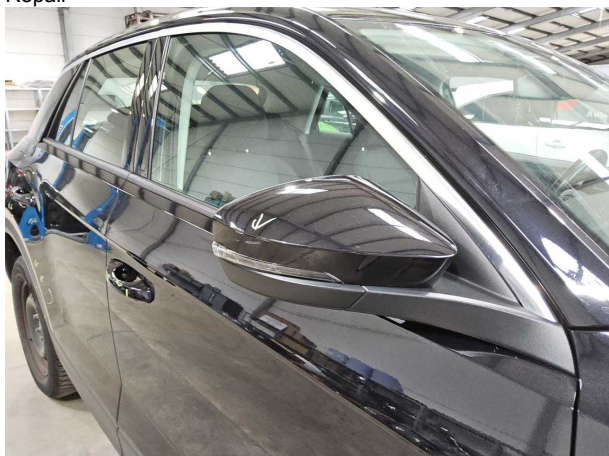
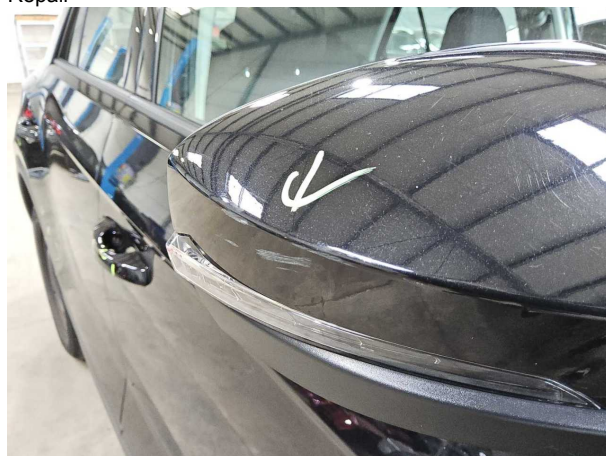
| Nr. | Bauteilgruppe | Beschreibung |
|---|---|---|
| 4 | Außenspiegel rechts | Abdeckkappe - Kratzer - Smart Repair |

**Beschädigung #4:** Außenspiegel rechts: Abdeckkappe - Kratzer - Smart Repair

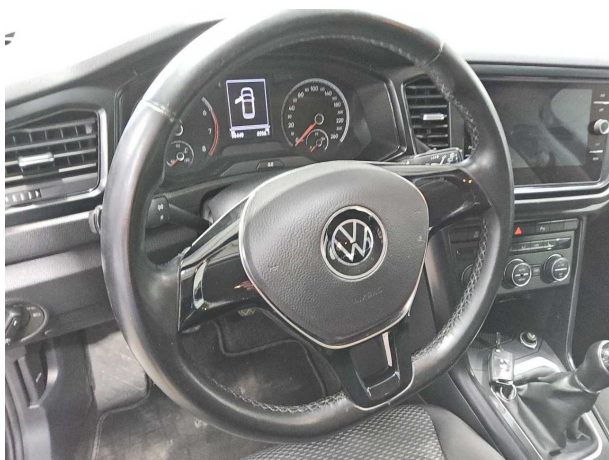
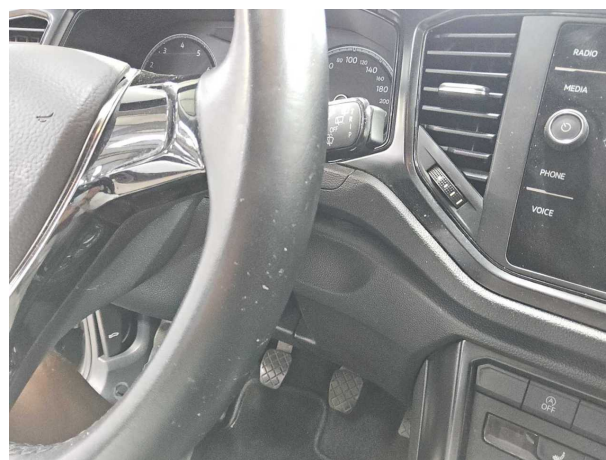
| Nr. | Bauteilgruppe | Beschreibung |
|---|---|---|
| 5 | Lenkanlage | Lenkrad - Kratzer - Wertminderung |

**Beschädigung #5:** Lenkanlage: Lenkrad - Kratzer - Wertminderung

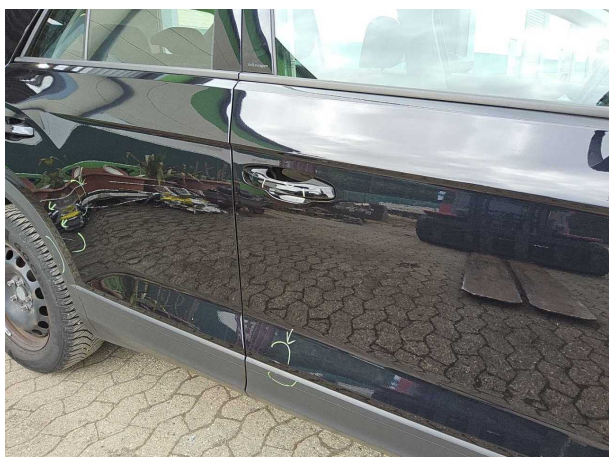
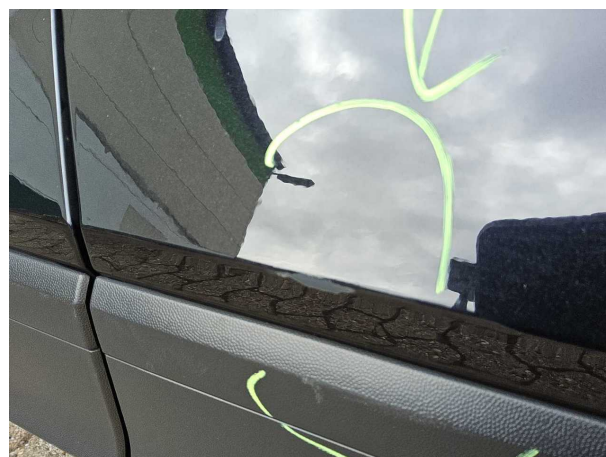
| Nr. | Bauteilgruppe | Beschreibung |
|---|---|---|
| 6 | Tür vorn rechts | Tür - Kratzer - Smart Repair |

**Beschädigung #6:** Tür vorn rechts: Tür - Kratzer - Smart Repair

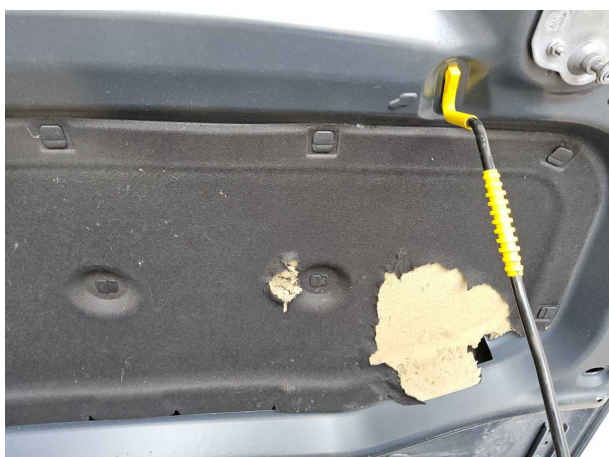
| Nr. | Bauteilgruppe | Beschreibung |
|---|---|---|
| 7 | Motorhaube | Dämmmatte - Marderschaden - erneuern |

**Beschädigung #7:** Motorhaube: Dämmmatte - Marderschaden - erneuern

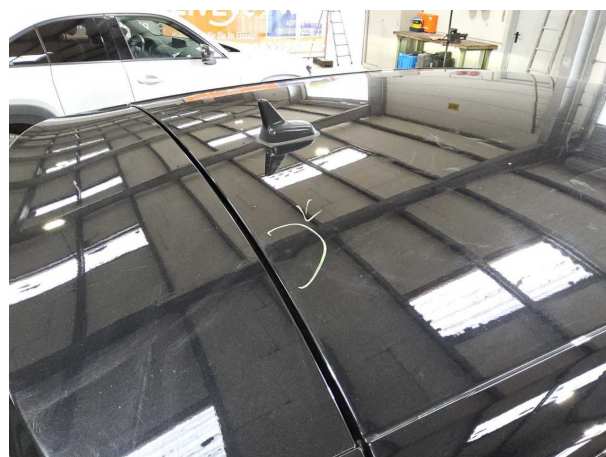
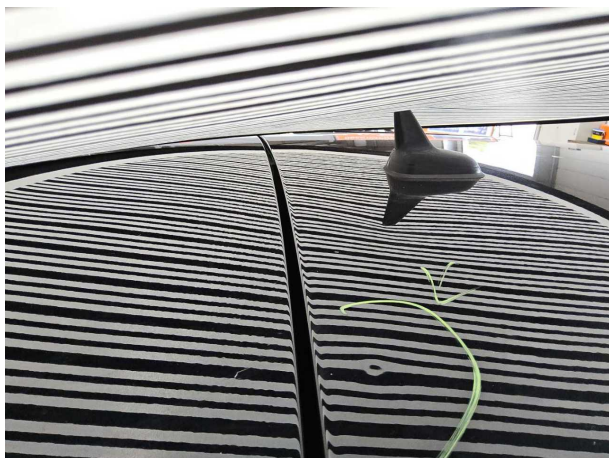
| Nr. | Bauteilgruppe | Beschreibung |
|---|---|---|
| 8 | Fahrzeugdach | Dach - Delle(n) - sanft instandsetzen |

**Beschädigung #8:** Fahrzeugdach: Dach - Delle(n) - sanft instandsetzen

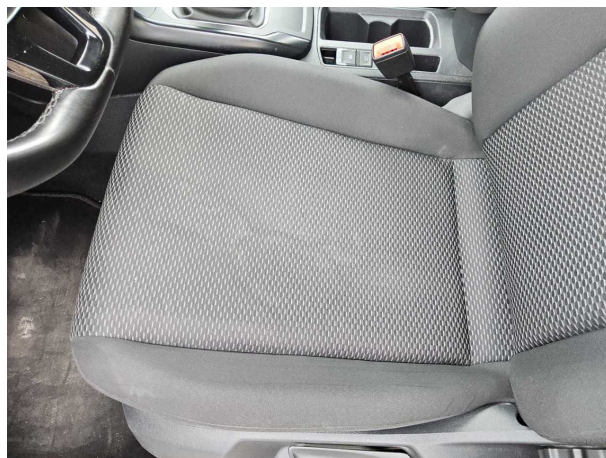
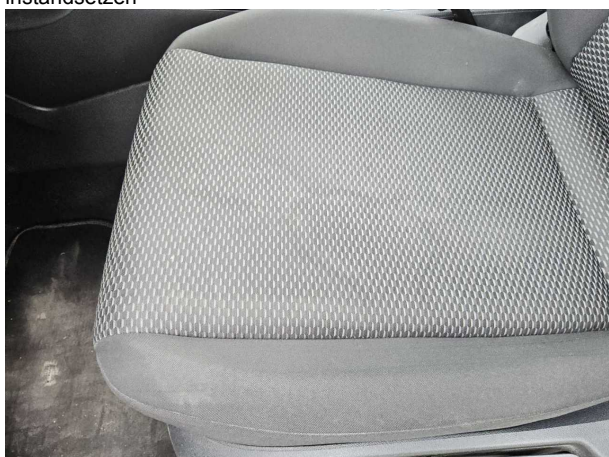
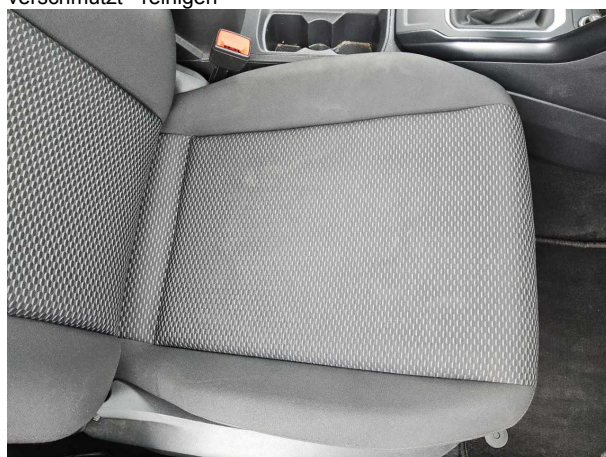
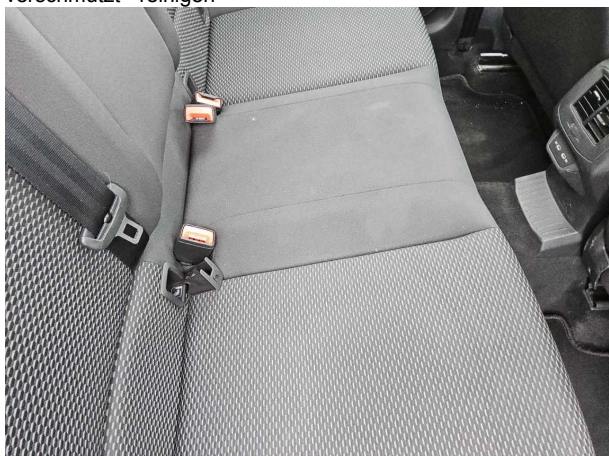
| Nr. | Bauteilgruppe | Beschreibung |
|---|---|---|
| 9 | Interieur | Innenraum (Sitze mit Flecken) - verschmutzt - reinigen |

**Beschädigung #9:** Interieur: Innenraum (Sitze mit Flecken) - verschmutzt - reinigen

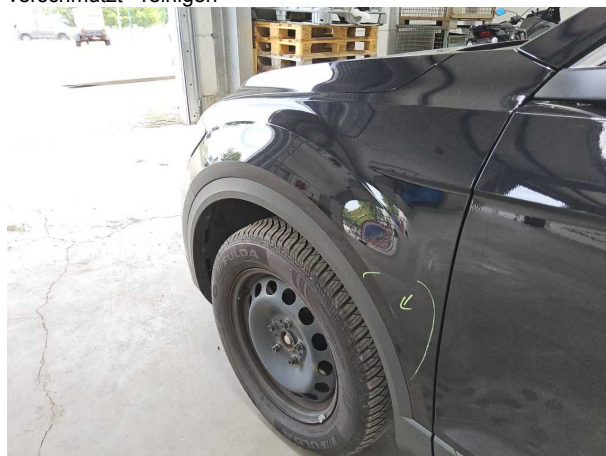
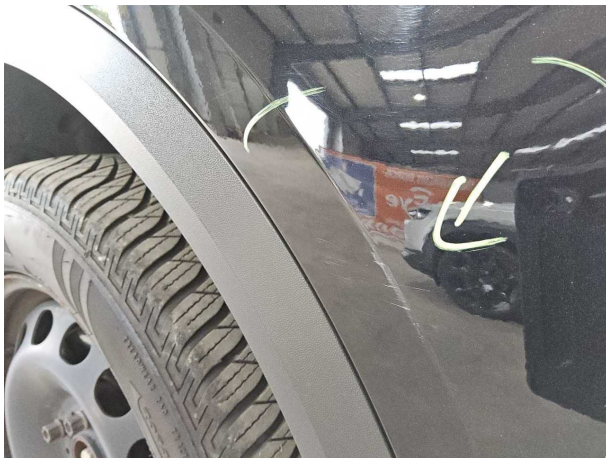
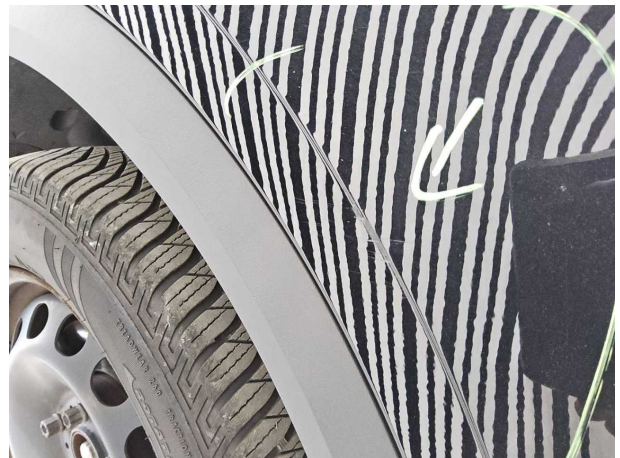
| Nr. | Bauteilgruppe | Beschreibung |
|---|---|---|
| 10 | Kotflügel links | Kotflügel links - Kratzer - Smart Repair |

**Beschädigung #10:** Kotflügel links: Kotflügel links - Kratzer - Sm... Repair

**Beschädigung #10:** Kotflügel links: Kotflügel links - Kratzer - Smart Repair

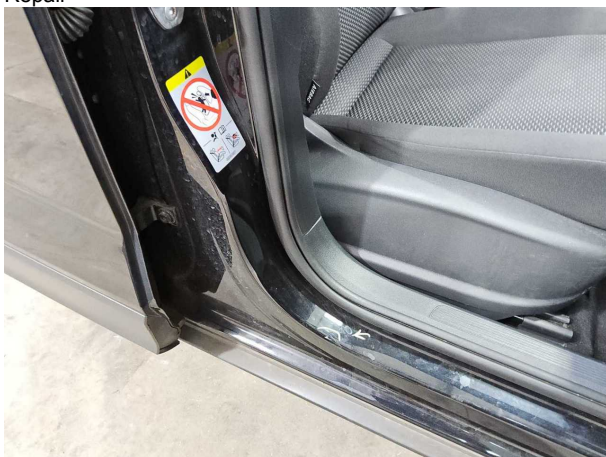
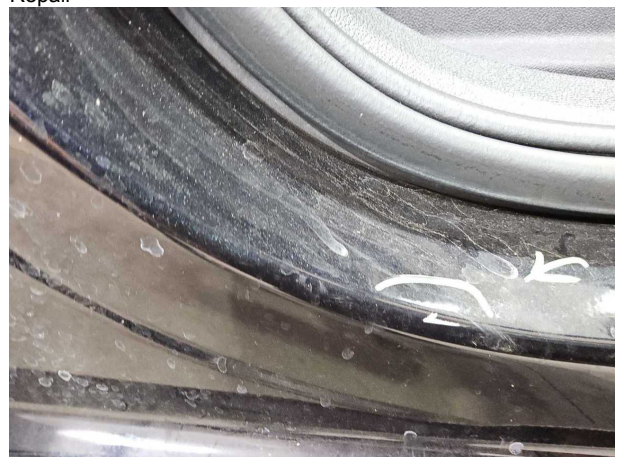
| Nr. | Bauteilgruppe | Beschreibung |
|---|---|---|
| 11 | Schweller rechts | Einstieg - Kratzer - Smart Repair |

**Beschädigung #11:** Schweller rechts: Einstieg - Kratzer - Smart Repair

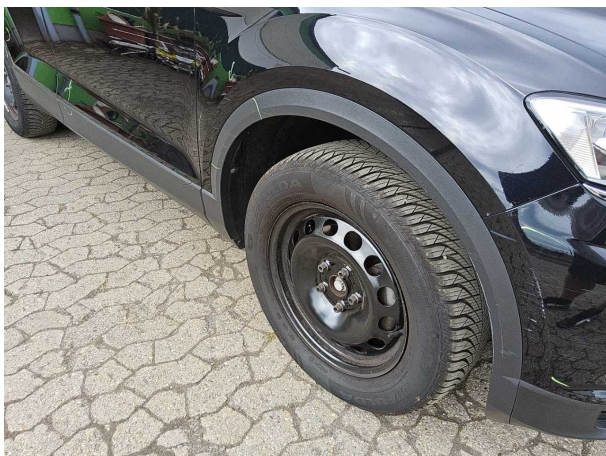
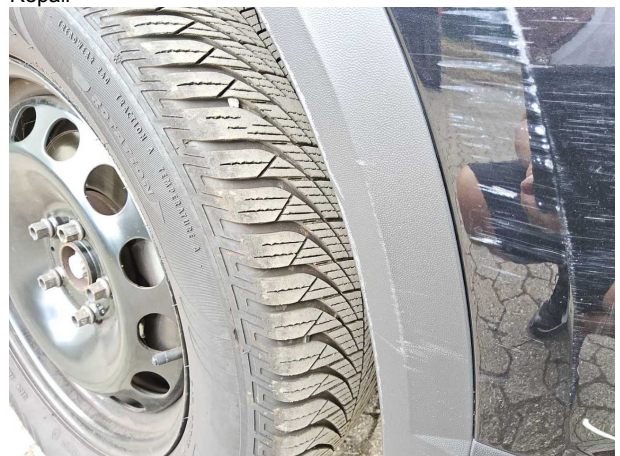
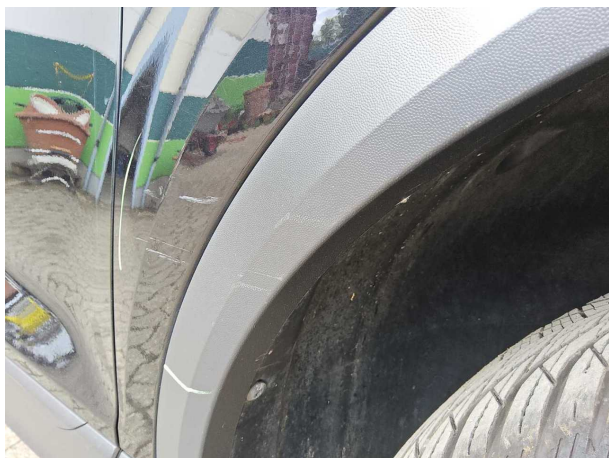
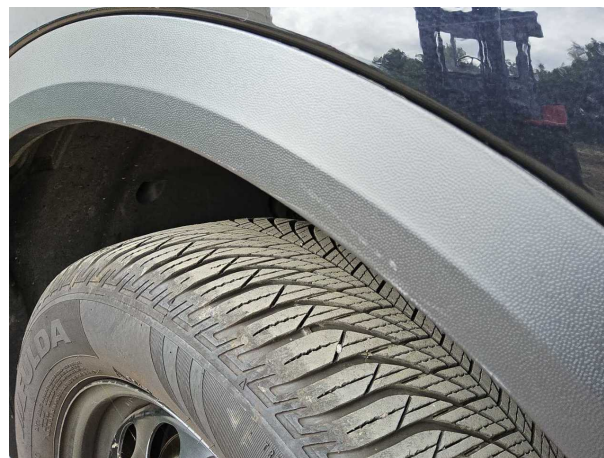
| Nr. | Bauteilgruppe | Beschreibung |
|---|---|---|
| 12 | Kotflügel rechts | Kotflügel rechts (Radlaufverbreiterung) - verkratzt / verschürft - erneuern |

**Beschädigung #12:** Kotflügel rechts: Kotflügel rechts (Radlaufverbreiterung) - verkratzt / verschürft - erneuern

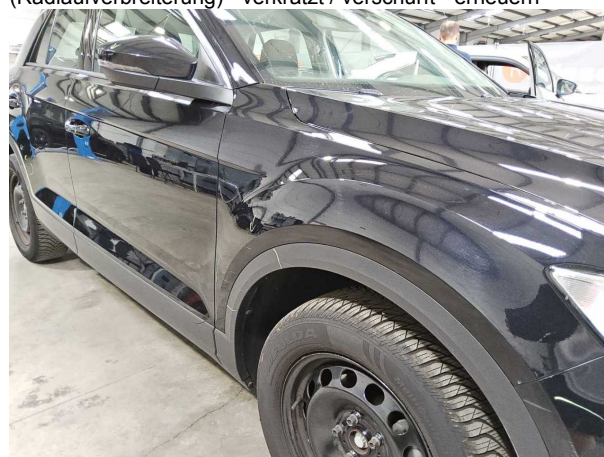
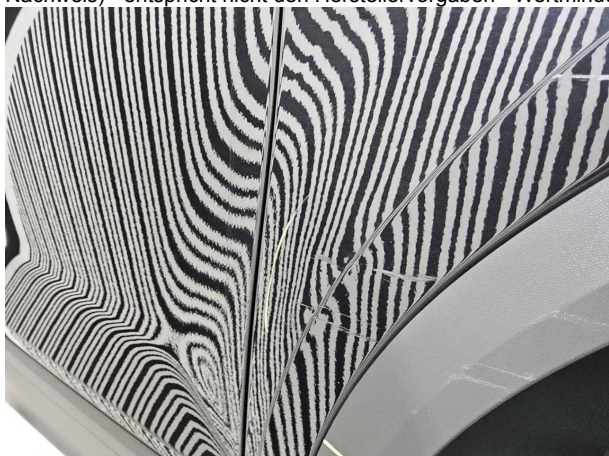
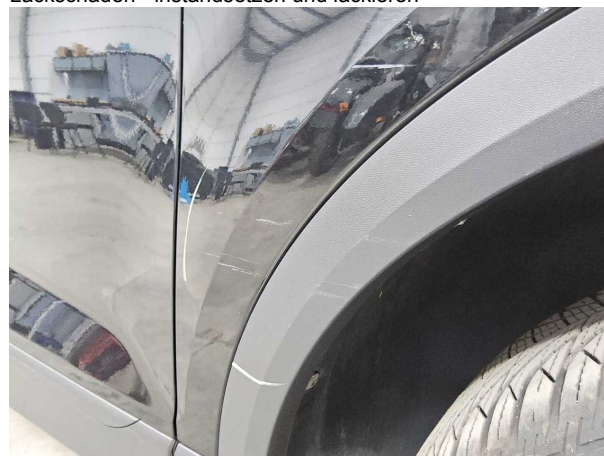
| Nr. | Bauteilgruppe | Beschreibung |
|---|---|---|
| 14 | Kotflügel rechts | Kotflügel rechts - Delle / Lackschaden - instandsetzen und lackieren |

**Beschädigung #14:** Kotflügel rechts: Kotflügel rechts - Delle / Lackschaden - instandsetzen und lackieren

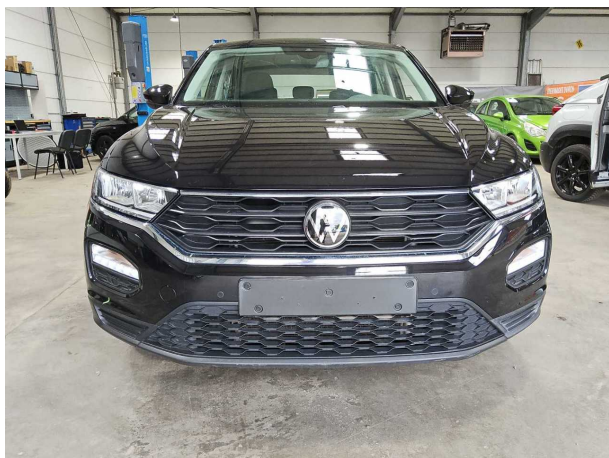
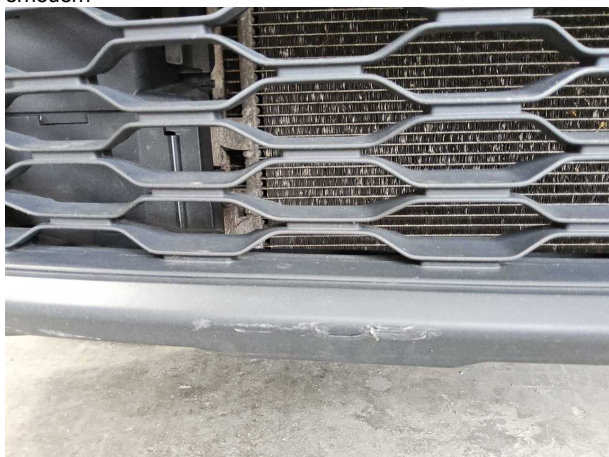
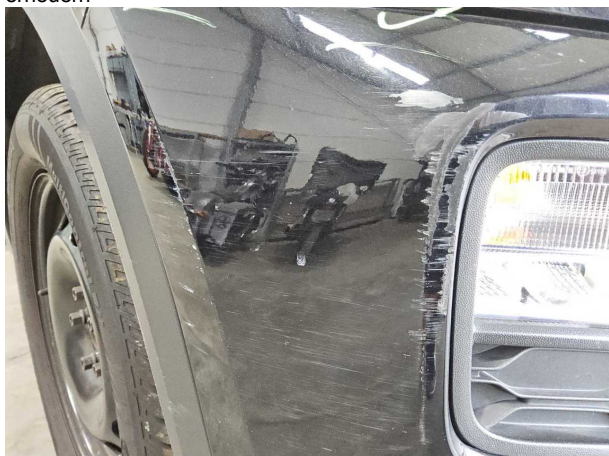
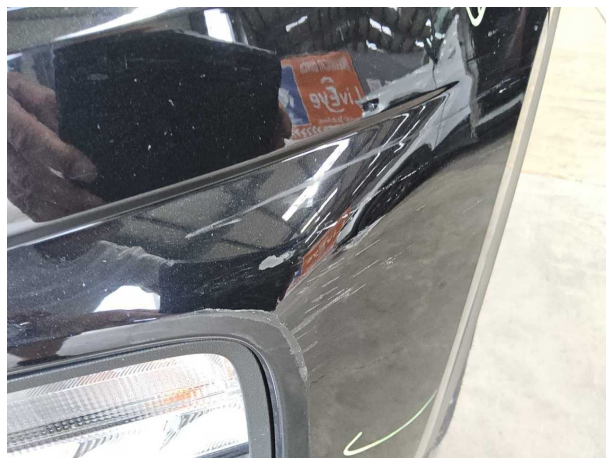
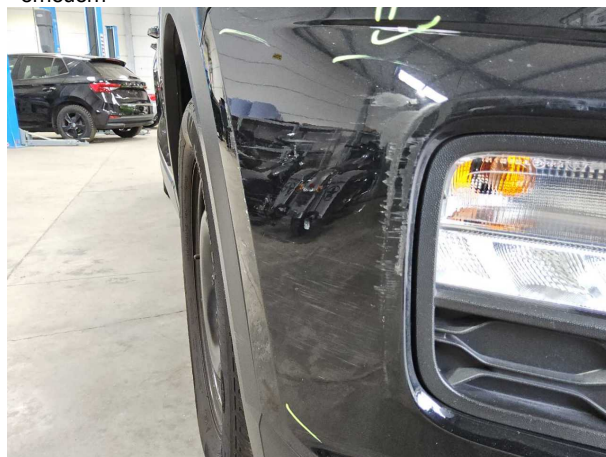
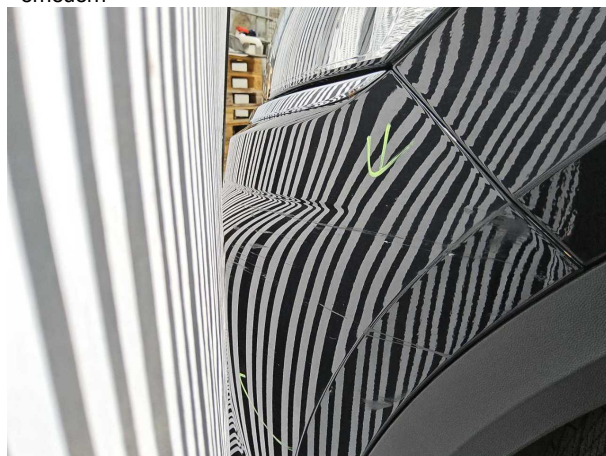
| Nr. | Bauteilgruppe | Beschreibung |
|---|---|---|
| 15 | Stoßfänger vorn | Stoßfänger vorn - verformt - erneuern |

**Beschädigung #15:** Stossfänger vorn: Stossfänger vorn - verformt - erneuern

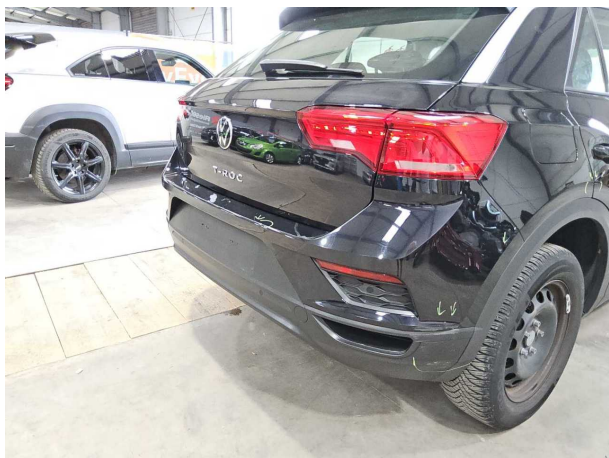
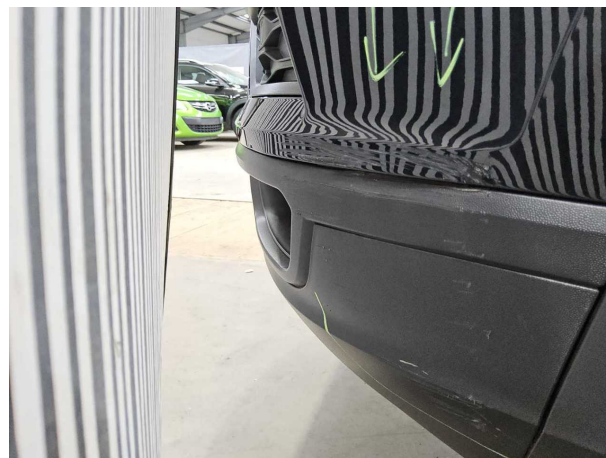
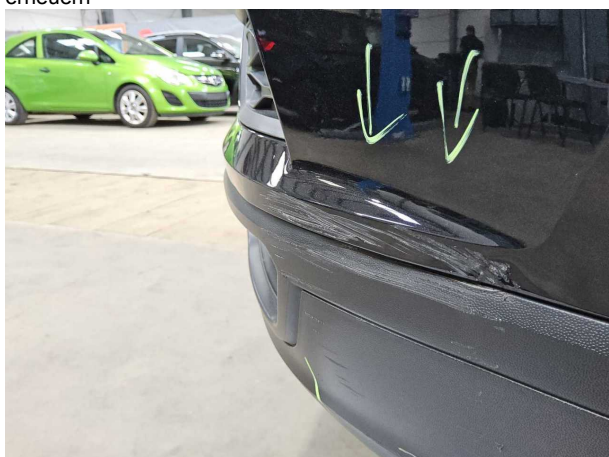
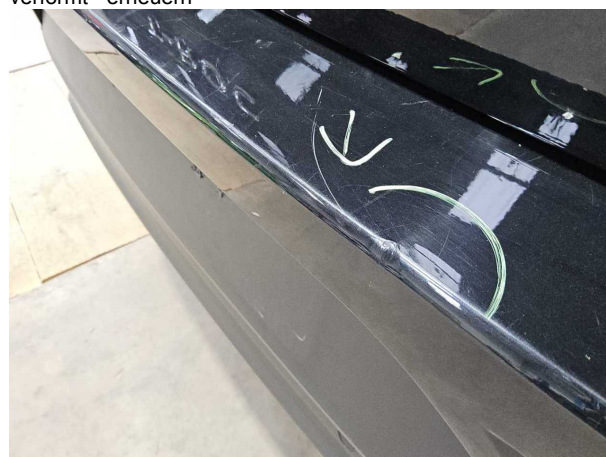
| Nr. | Bauteilgruppe | Beschreibung |
|---|---|---|
| 16 | Stoßfänger hinten | Stoßfänger hinten - verformt - erneuern |

**Beschädigung #16:** Stossfänger hinten: Stossfänger hinten - verfor...  
erneuern

**Beschädigung #16:** Stossfänger hinten: Stossfänger hinten -  
verformt - erneuern

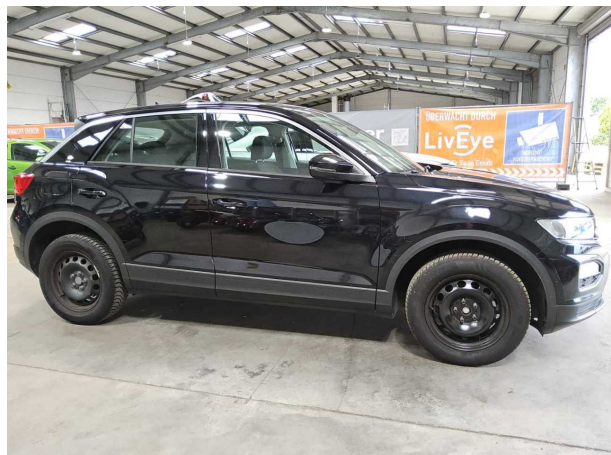
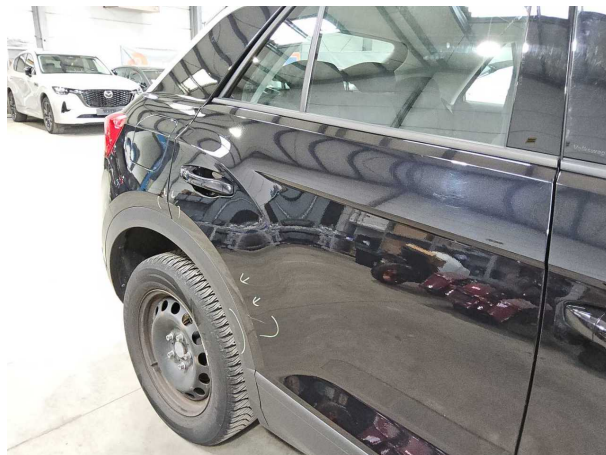
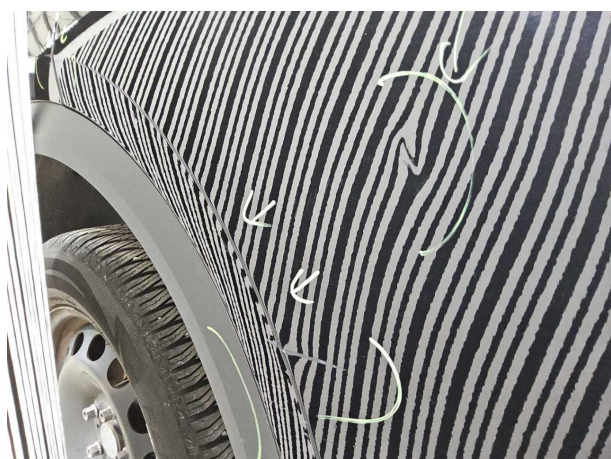
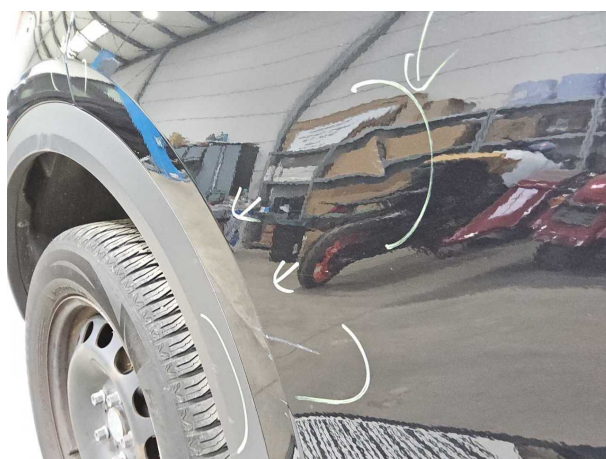
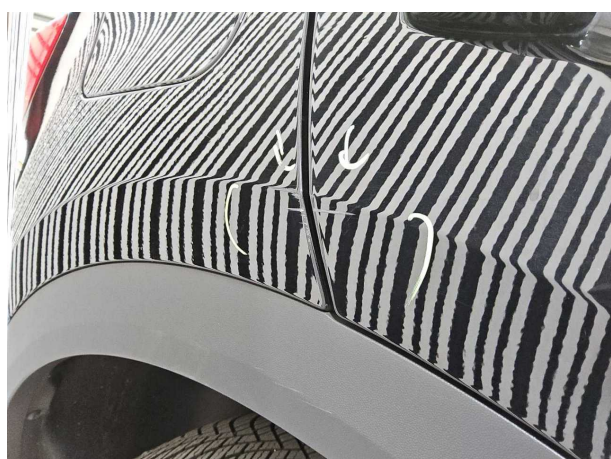
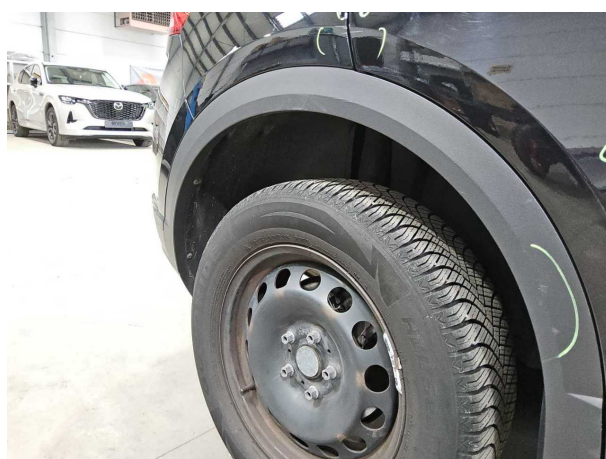
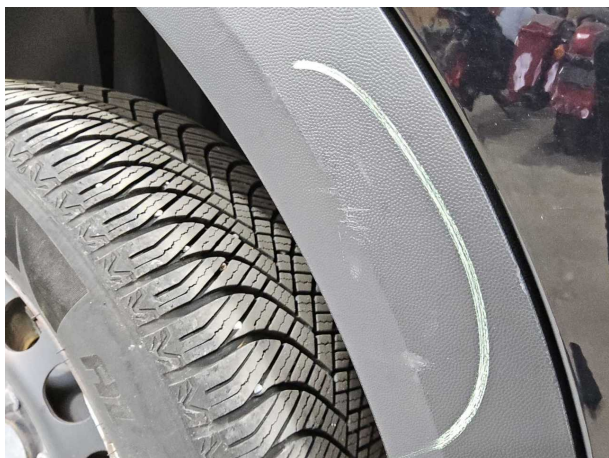
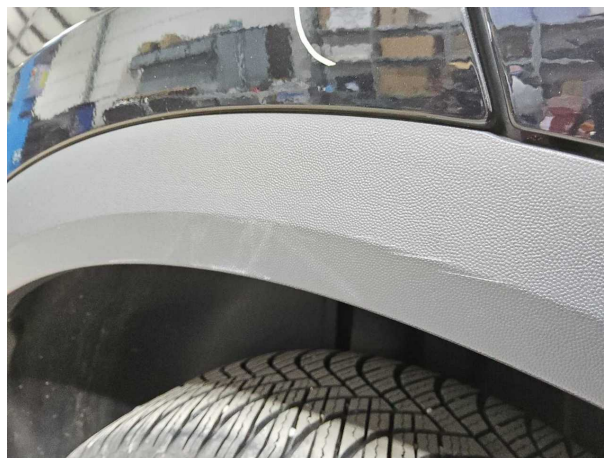
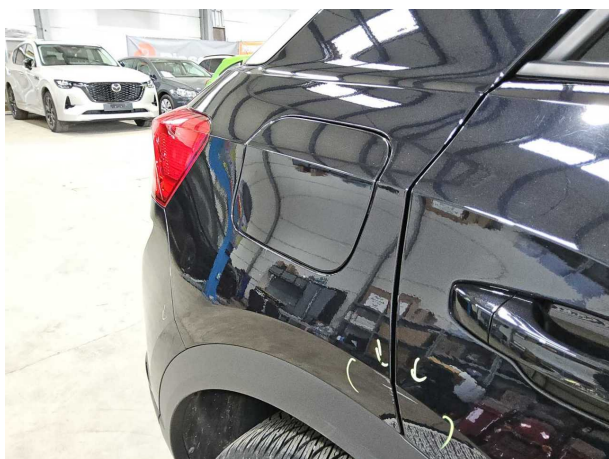
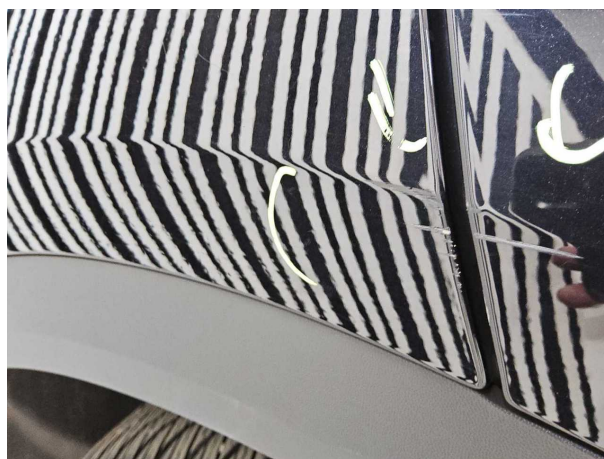
Unfall 1: Seite rechts

| Nr. | Schadenort | Wertminderung |
|---|---|---|
| 1 | Seite rechts | |

- Das Fahrzeug befand sich zum Besichtigungszeitpunkt im beschädigten, nicht demontierten Zustand. Schadenausweitung möglich, Zusatzkosten können entstehen
