## Mercedes-Benz B 180 CDI

EZ 05/2013 | Van | Diesel | Schaltgetriebe | 119.386km

Fahrzeug aufgenommen am: 21.08.2026

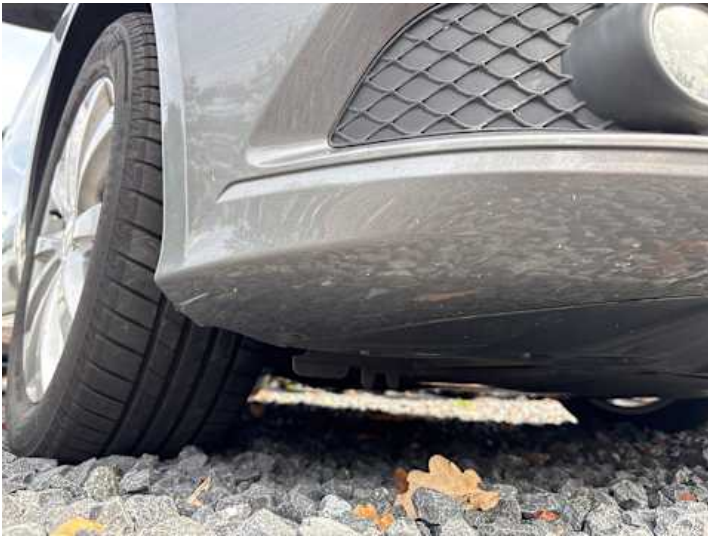
Stoßstange vorne (Kratzer)

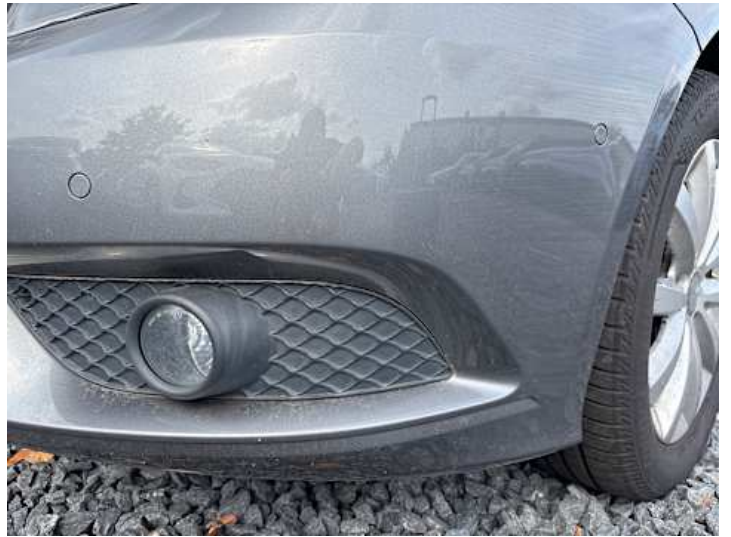
Stoßstange vorne (Kratzer)

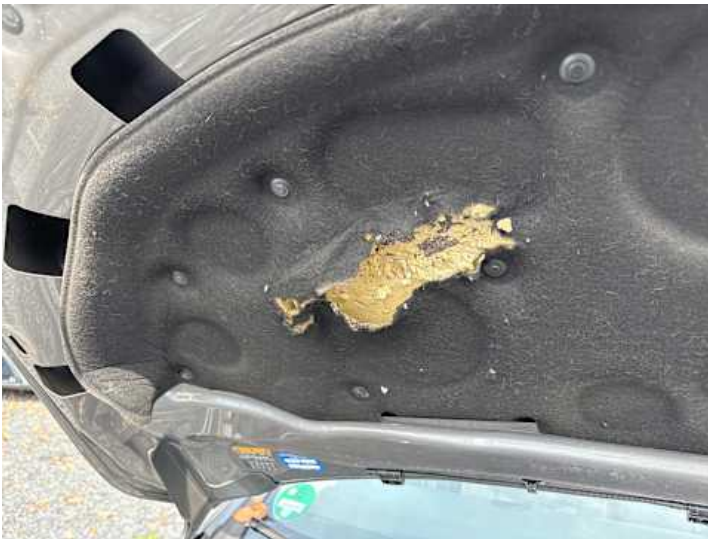
Motorhaube (Riss/Bruch)

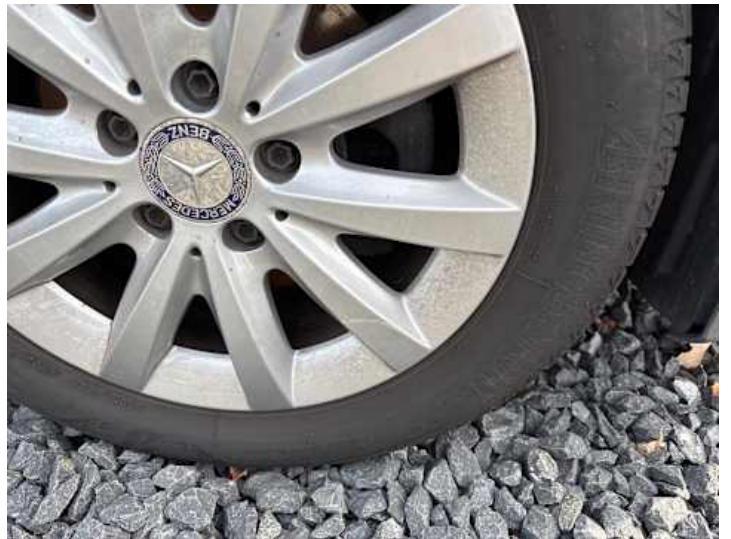
Rad (Kerben, Kratzer)

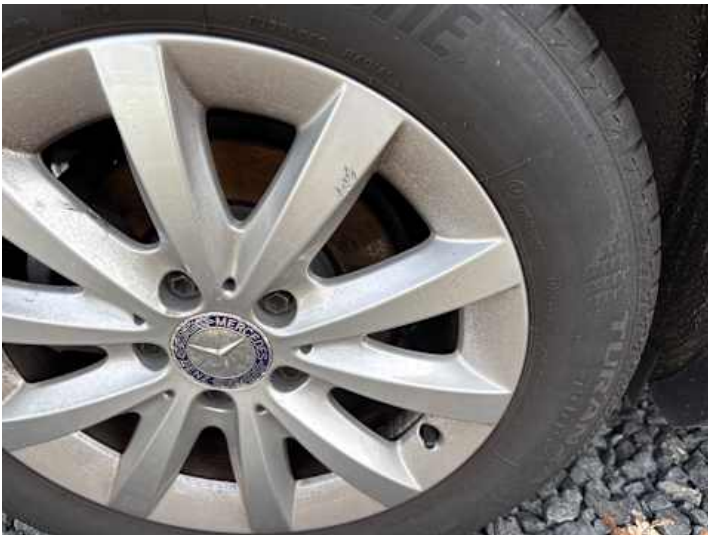
Rad (Kerben, Kratzer)

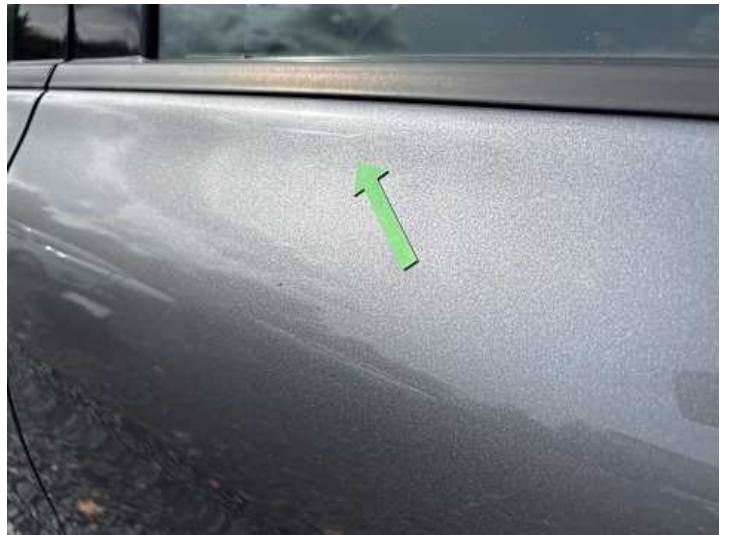
Türe hinten links (Kratzer)

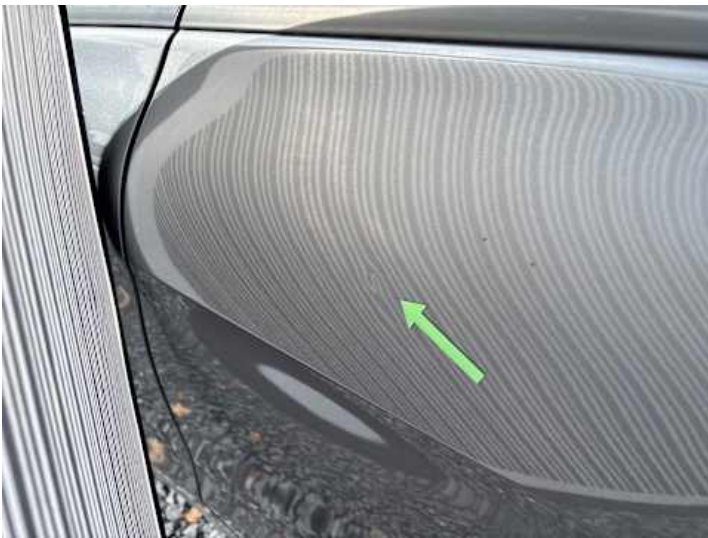
Türe hinten links (Delle)

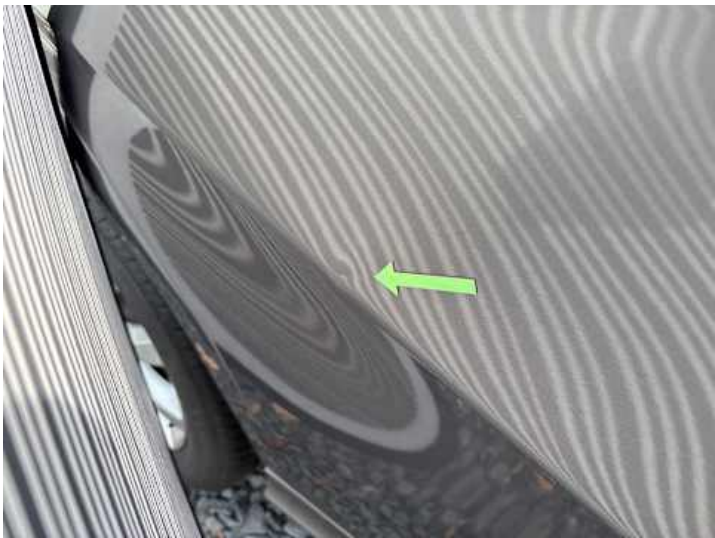
Türe hinten rechts (Delle)

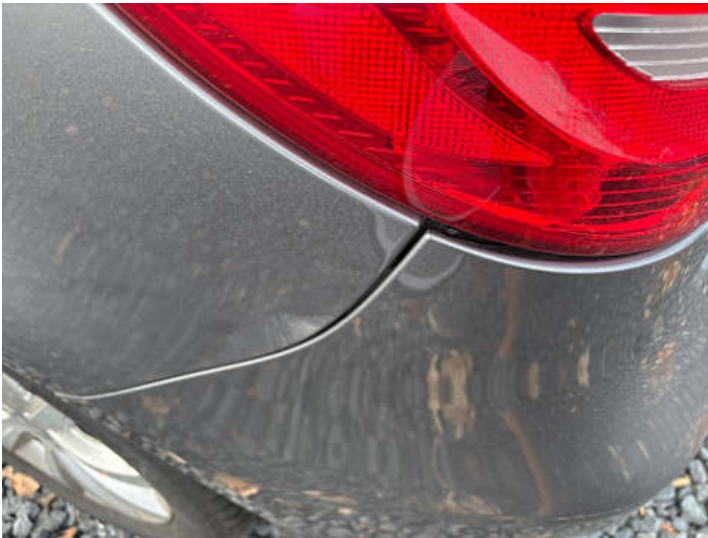
Stoßstange hinten (Kratzer, Spaltmaße ungenau)

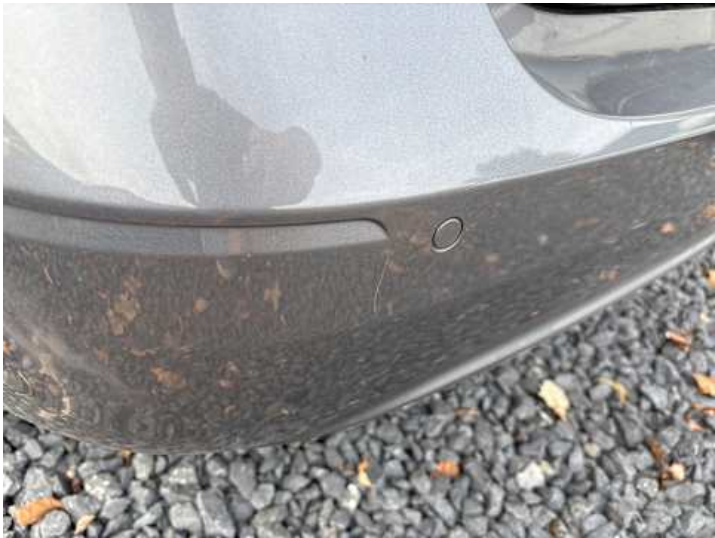
Stoßstange hinten (Kratzer, Spaltmaße ungenau)

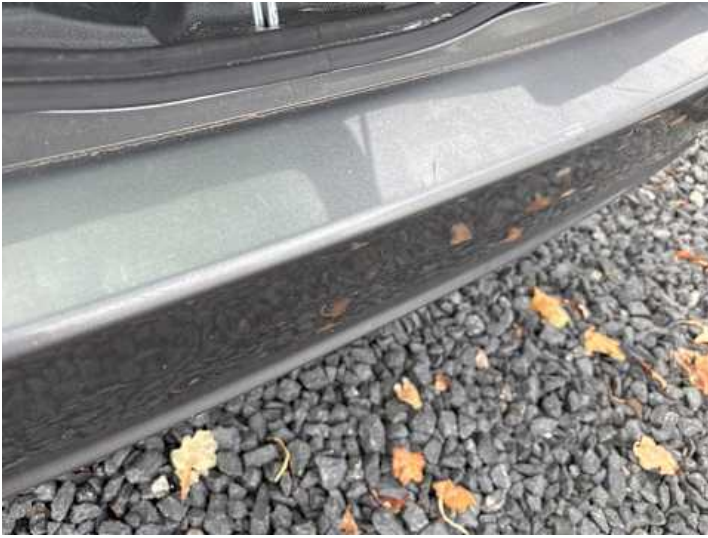
Stoßstange hinten (Kratzer, Spaltmaße ungenau)

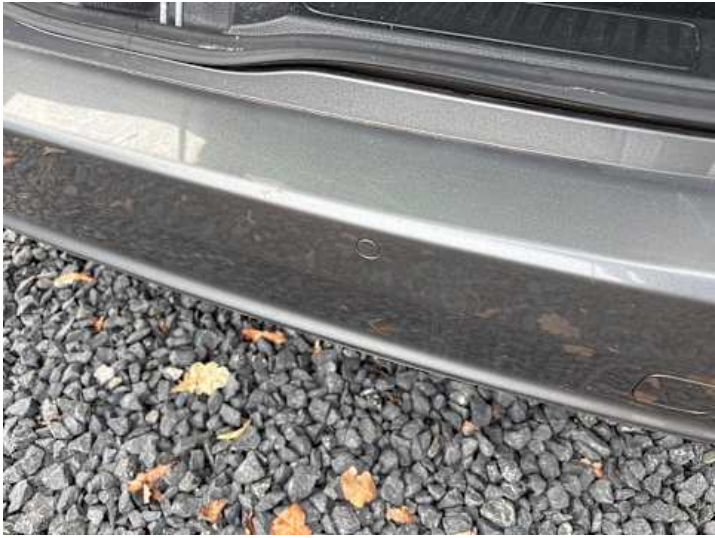
Stoßstange hinten (Kratzer, Spaltmaße ungenau)

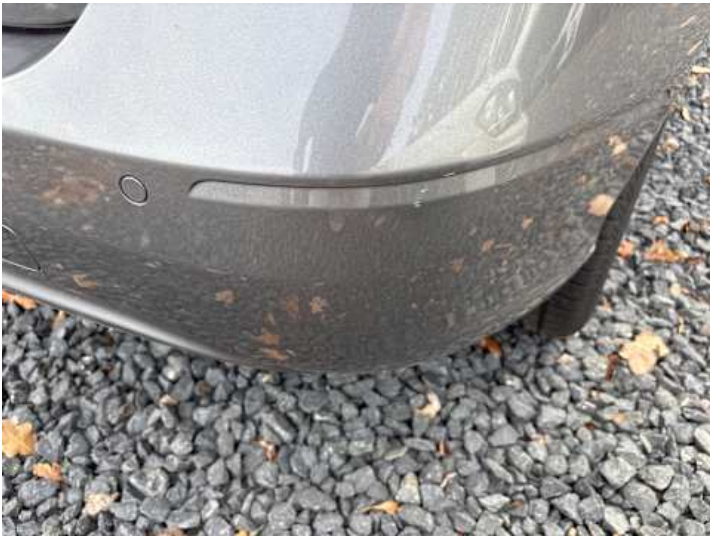
Stoßstange hinten (Kratzer, Spaltmaße ungenau)

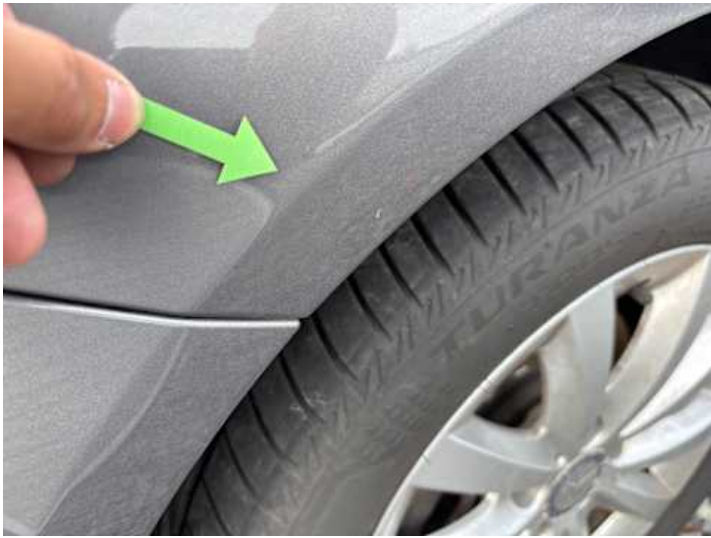
Kotflügel vorne links (Kratzer)

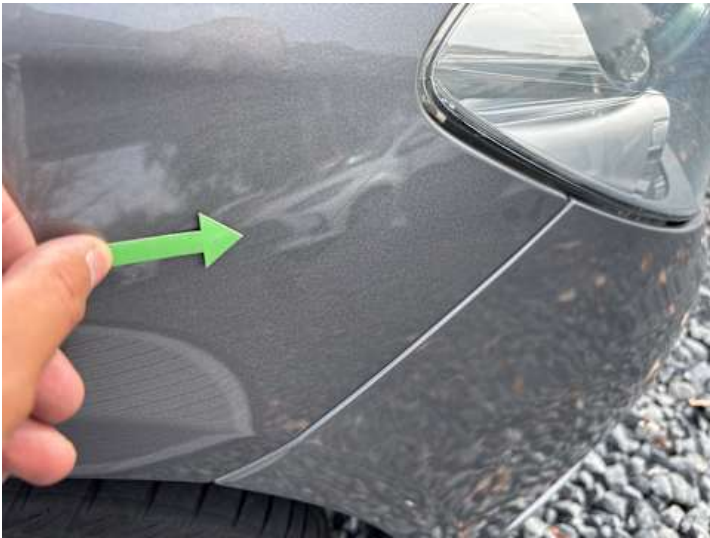
Kotflügel vorne rechts (Kratzer)

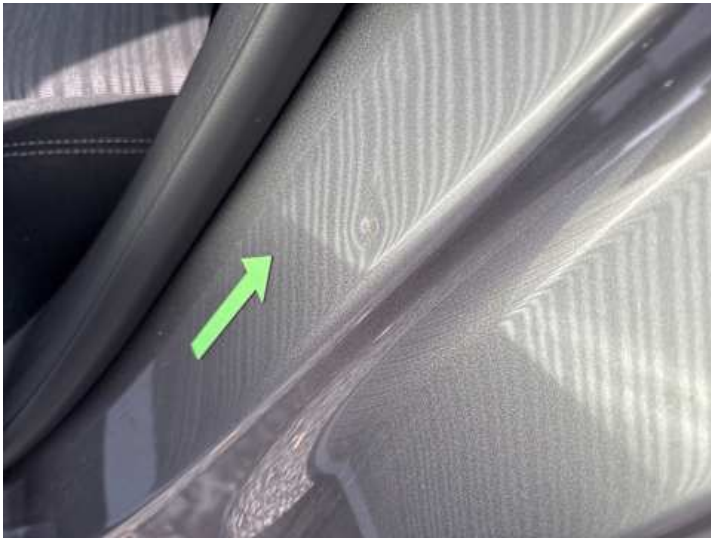
Seitenteil hinten links (Delle, Kratzer)

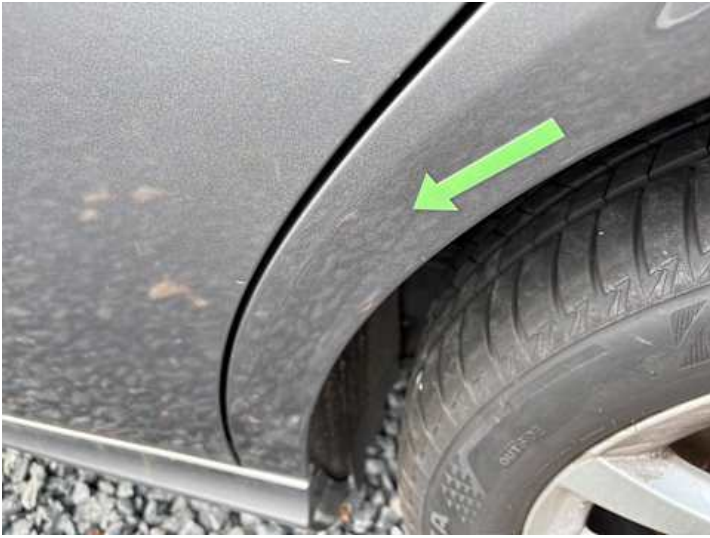
Seitenteil hinten links (Kratzer)

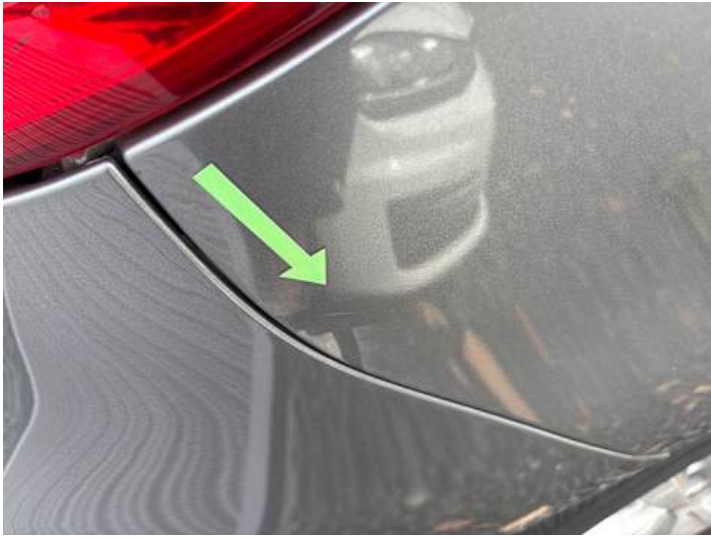
Seitenteil hinten rechts (Kratzer)

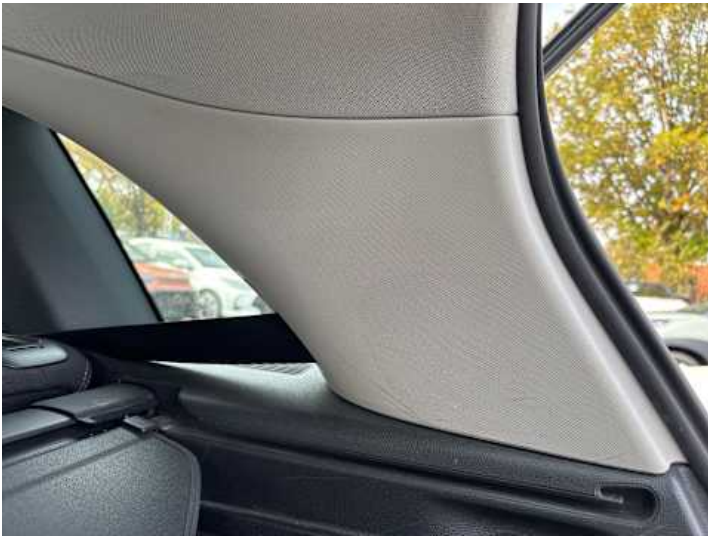
Innenraum (Kratzer, Diverse Schäden)

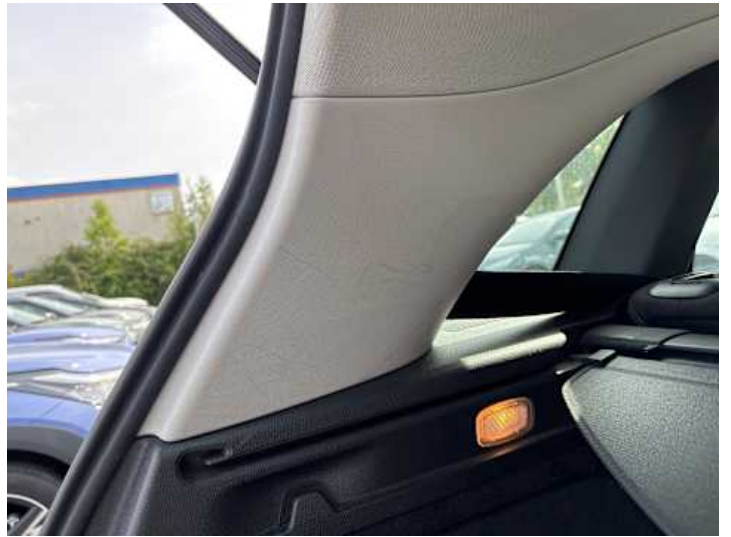
Innenraum (Kratzer, Diverse Schäden)

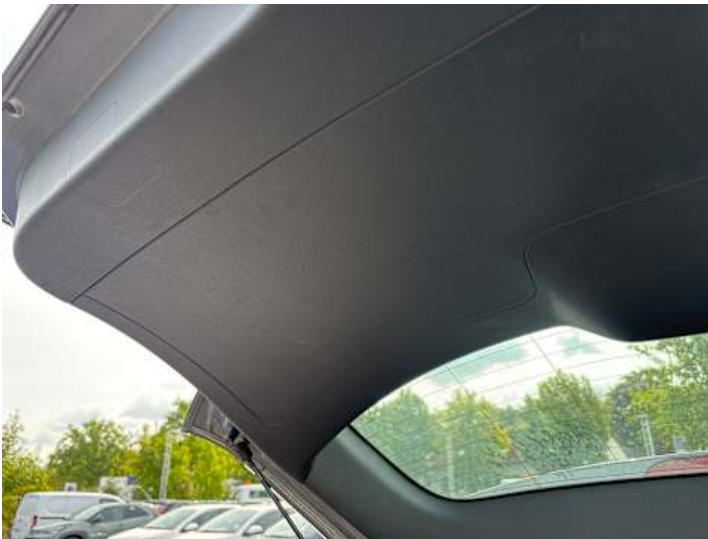
Innenraum (Kratzer, Diverse Schäden)

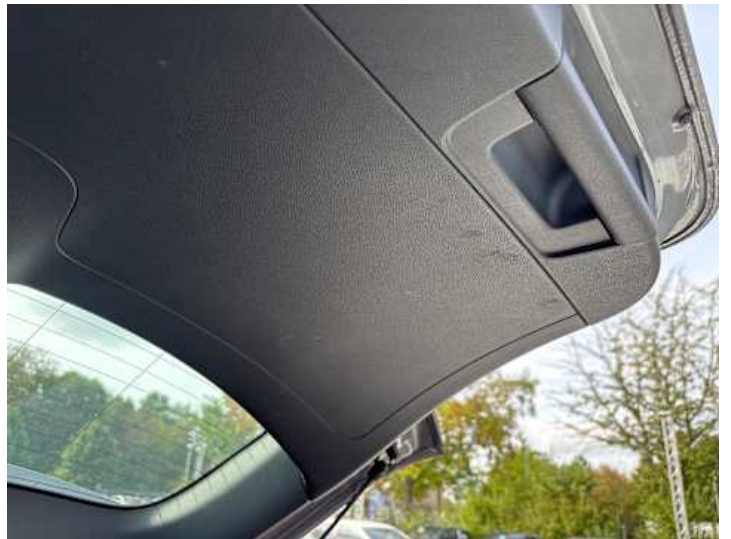
Innenraum (Kratzer, Diverse Schäden)

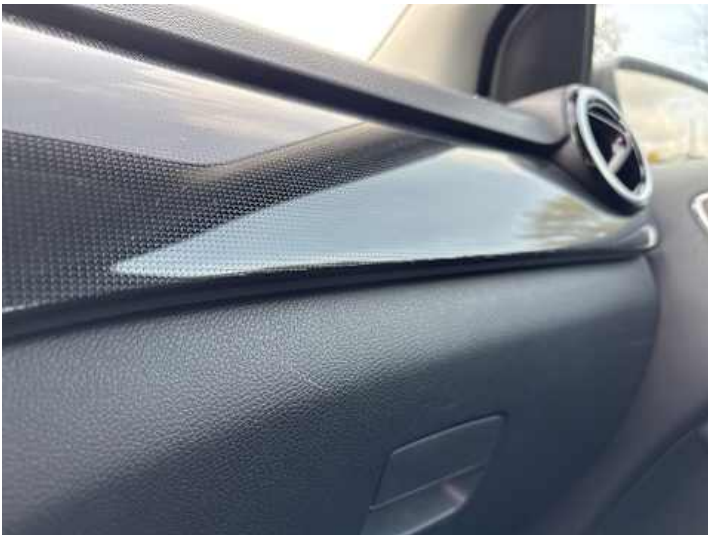
Innenraum (Kratzer)

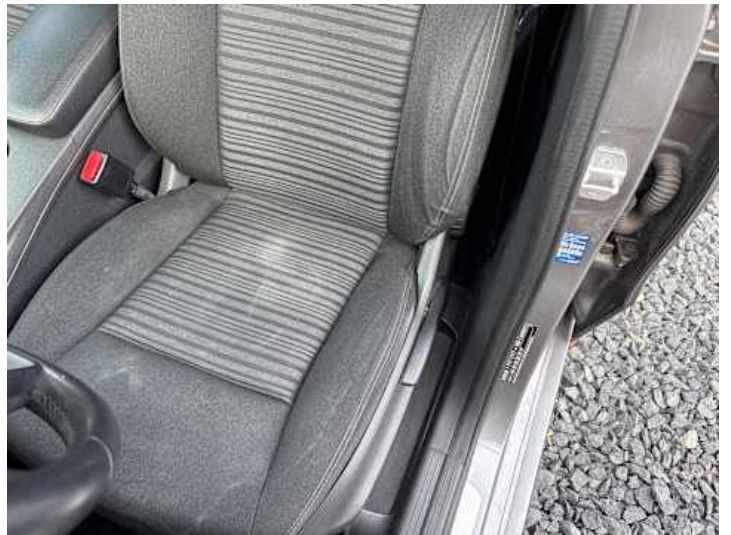
Innenraum (Diverse Schäden)

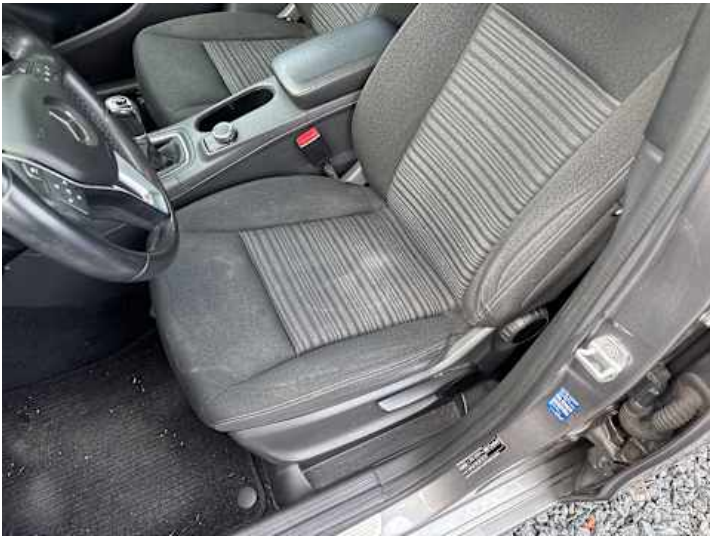
Innenraum (Diverse Schäden)

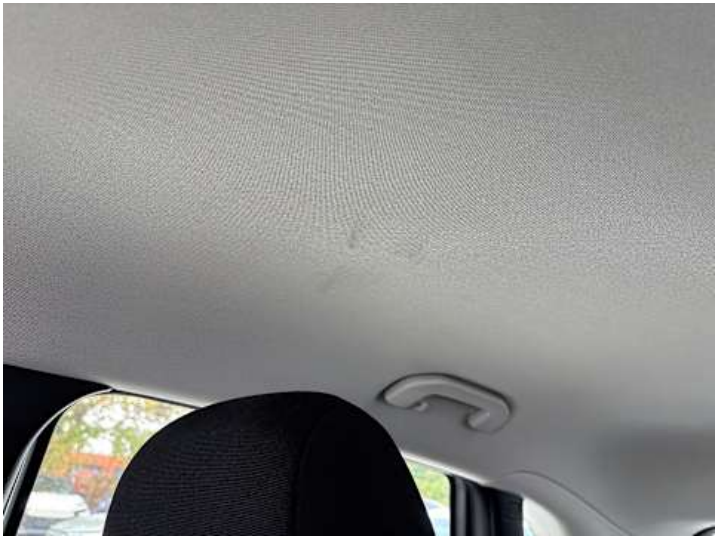
Innenraum (Verschmutzung)

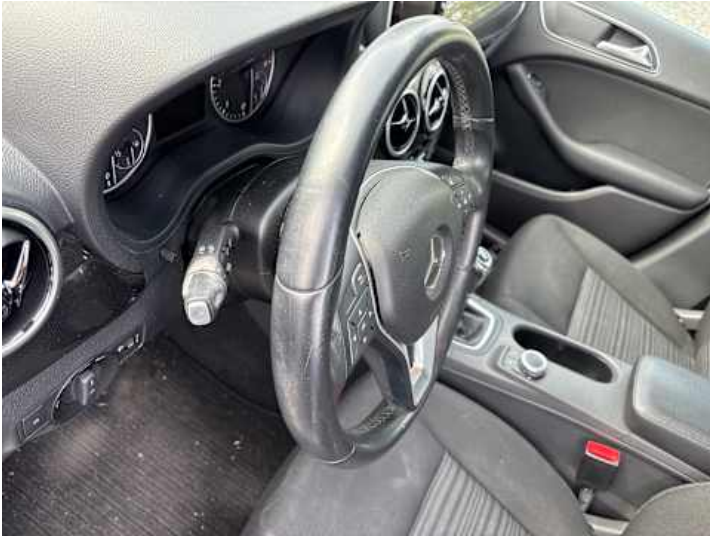
Innenraum (Diverse Schäden)
