## Opel Zafira A Selection Executive

EZ 10/2002 | Van | Benzin | Automatikgetriebe | 295.137km  
Besteuerung: Differenzbesteuert (§25a UStG)  
Fahrzeugstandort: 91\*\*\*  
Fahrzeug aufgenommen am: 29.07.2026

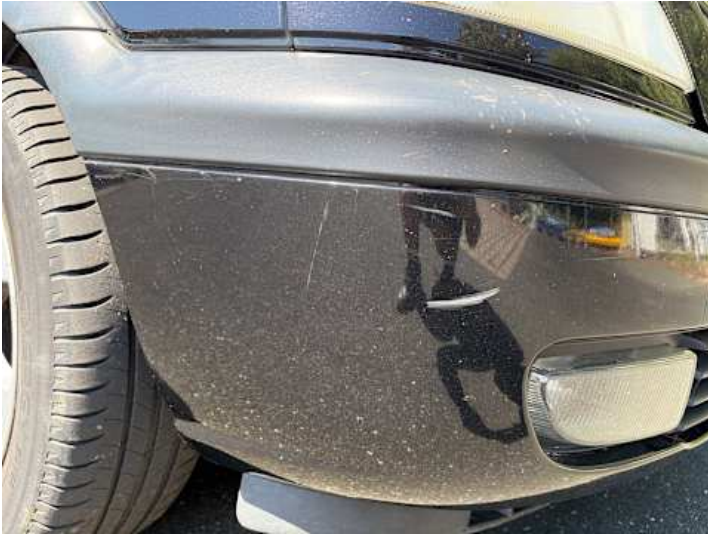
Stoßstange vorne (Lackschaden)

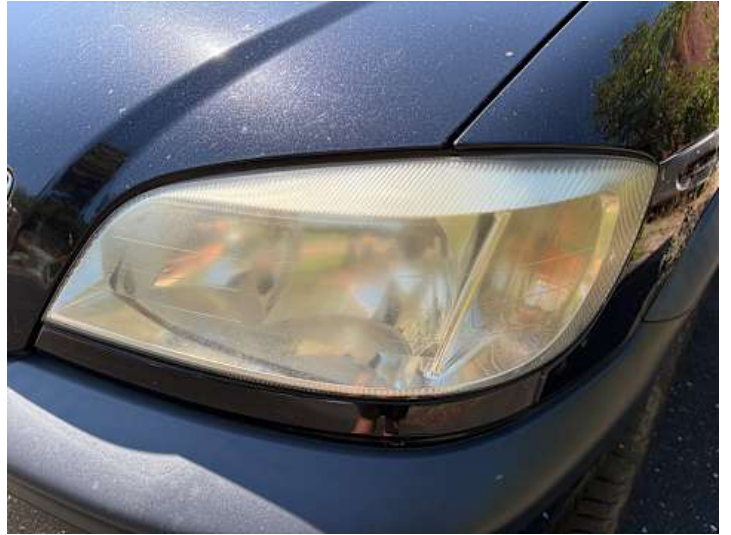
Scheinwerfer (links) (Blind)

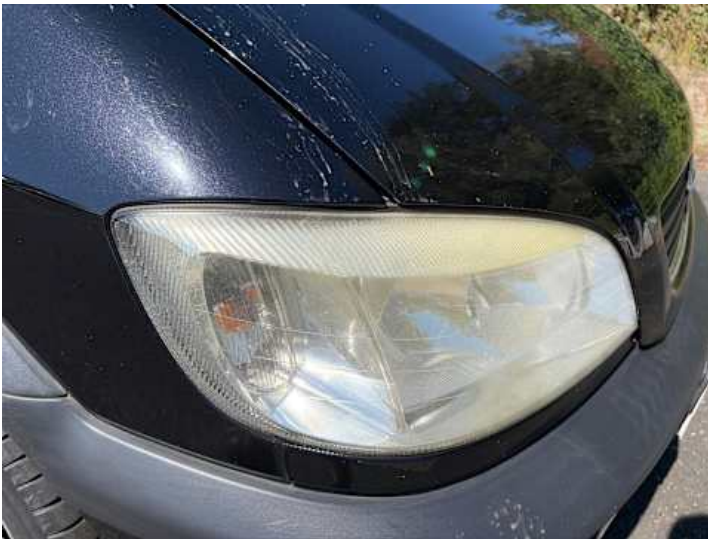
Scheinwerfer (rechts) (Blind)

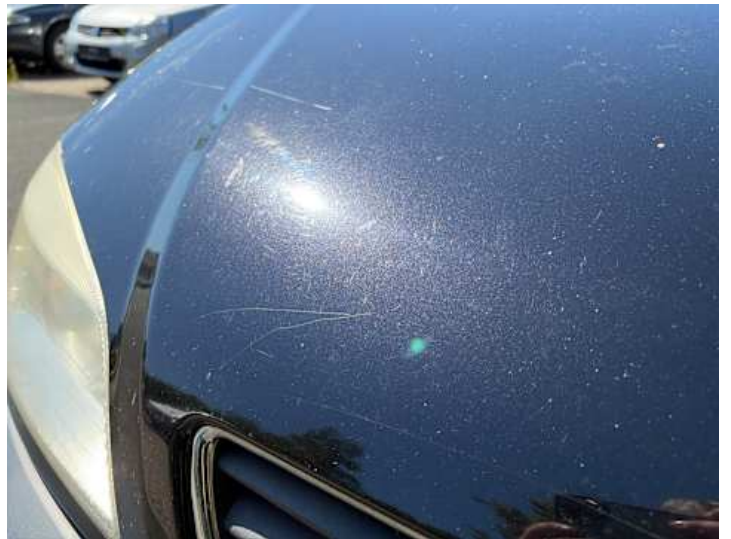
Motorhaube (Kratzer)

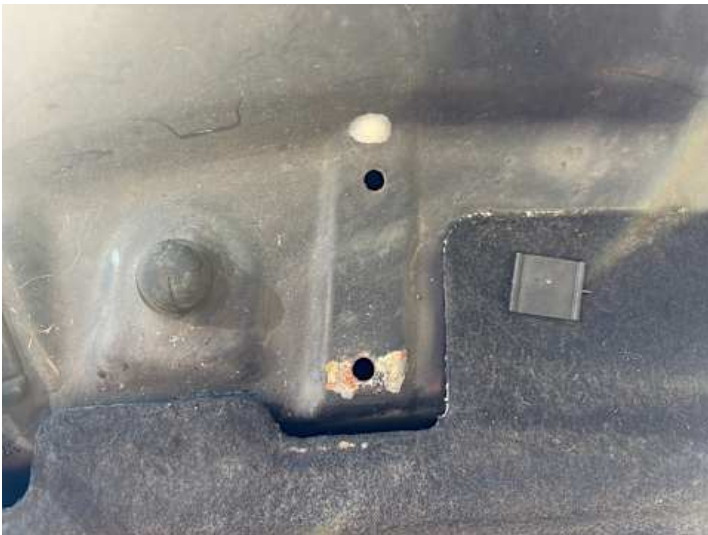
Motorhaube (Kratzer, Rost)

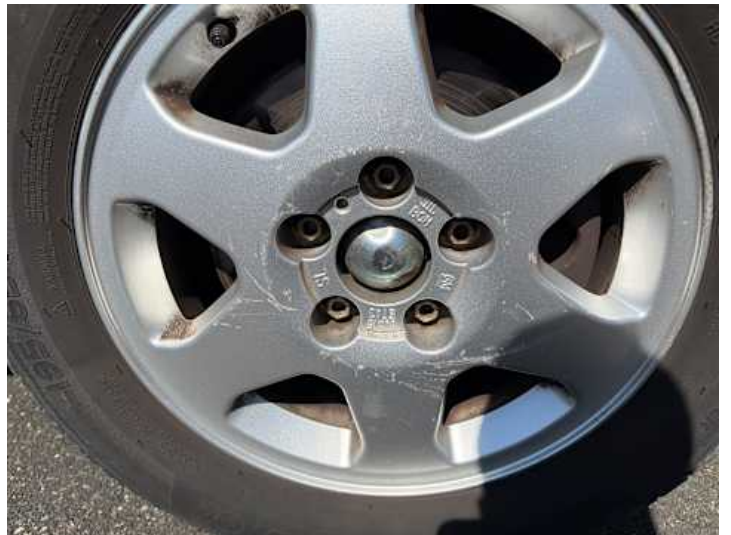
Kerben,  
Kratzer

Rad (Kerben, Kratzer)

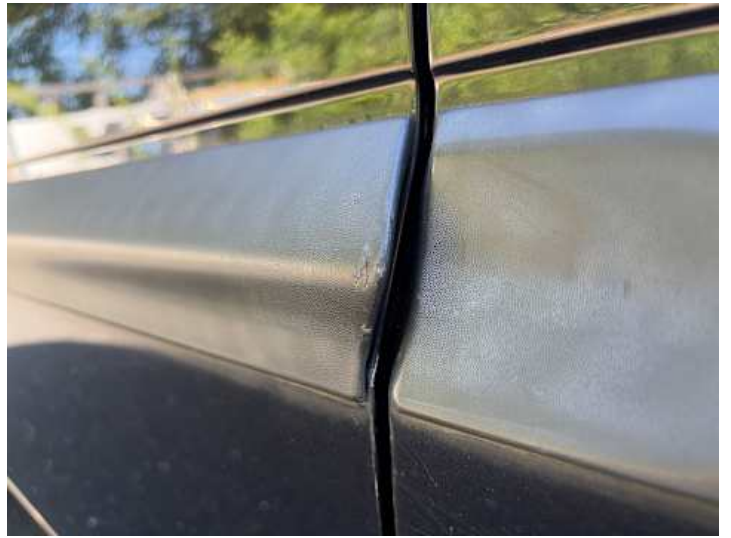
Fahrrertür (Lackschaden)

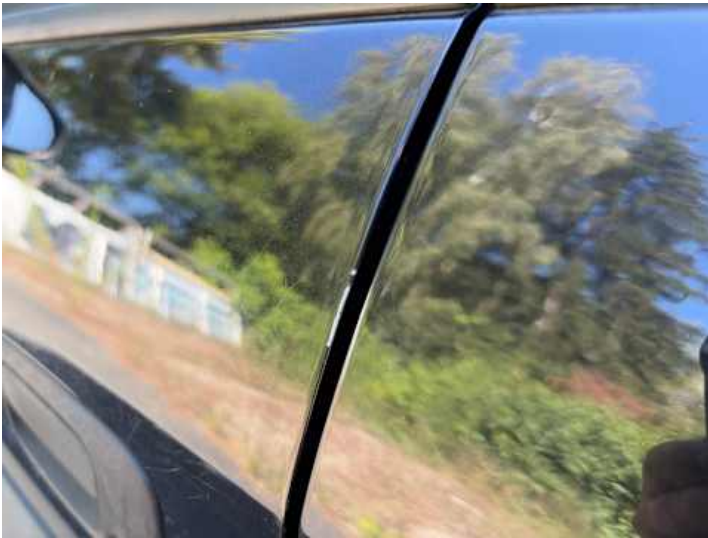
Fahrrertür (Lackschaden)

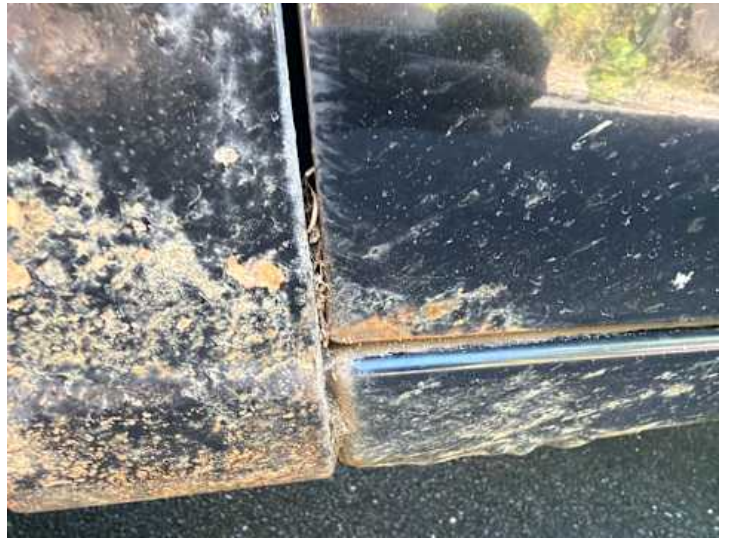
Fahrrertür (Rost)

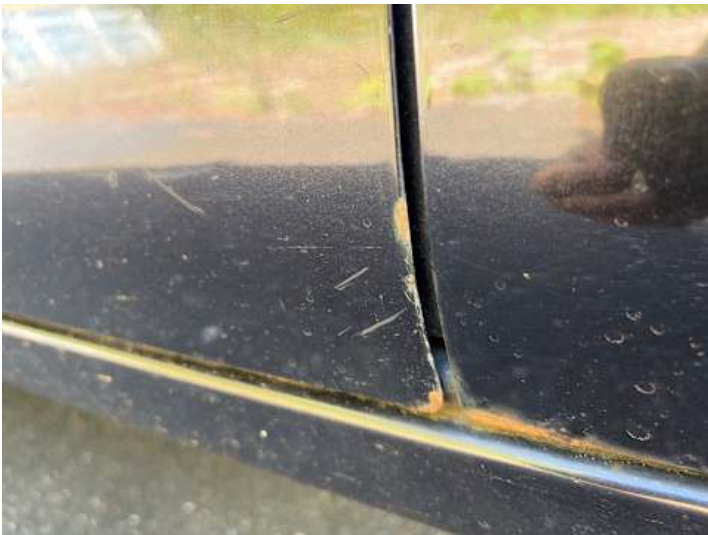
Fahrrertür (Rost)

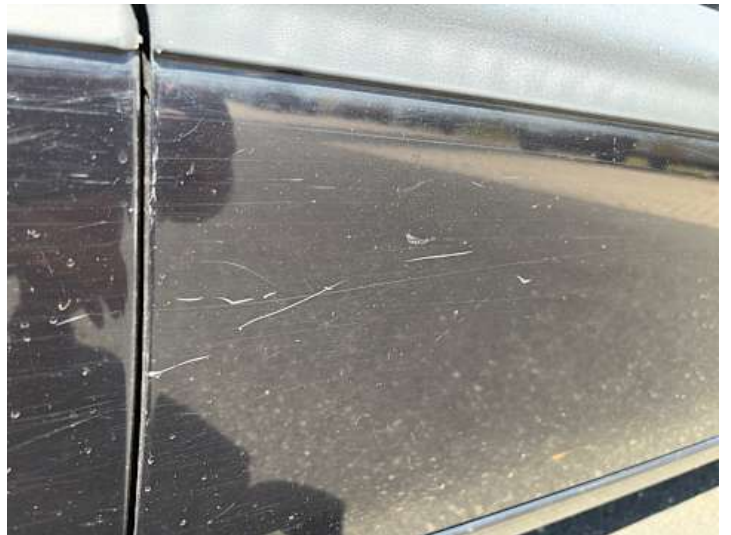
Beifahrertür (Kratzer)

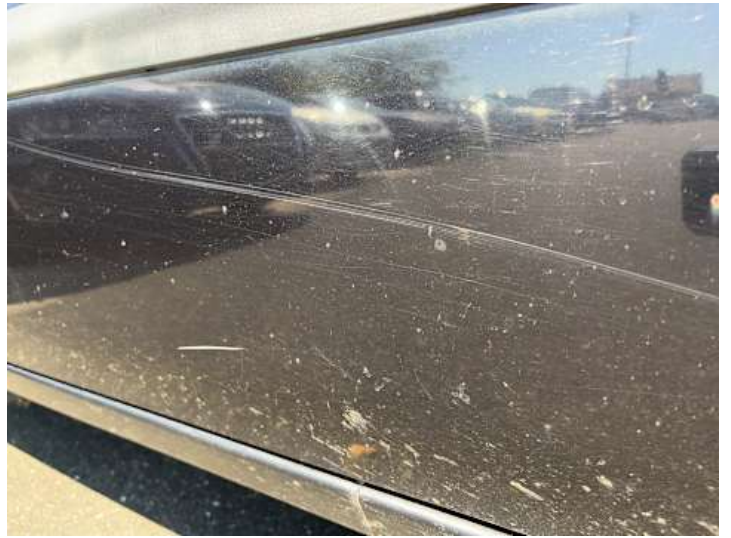
Beifahrertür (Kratzer)

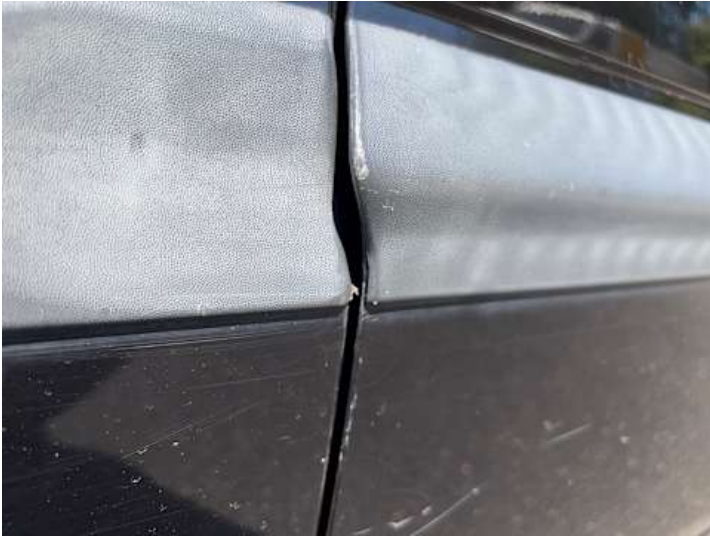
Beifahrertür (Lackschaden)

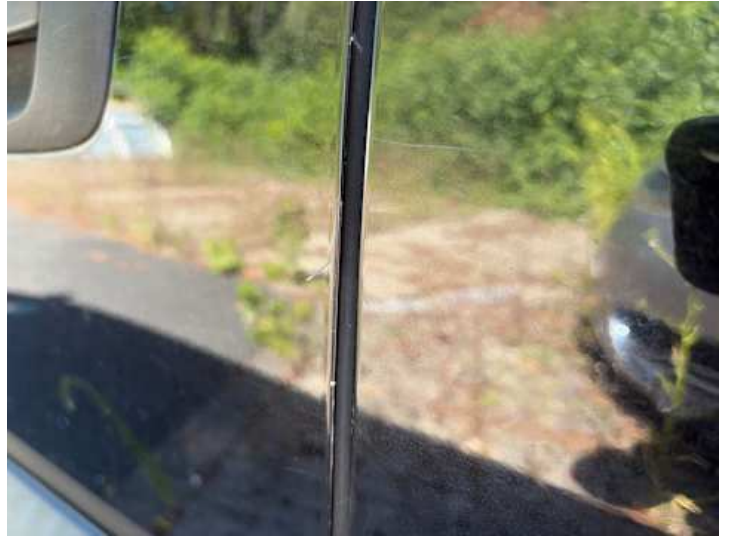
Türe hinten links (Lackschaden)

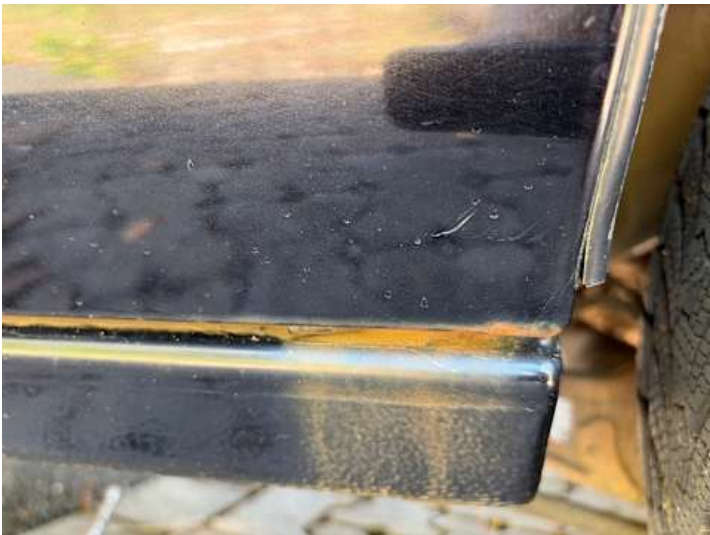
Türe hinten links (Rost)

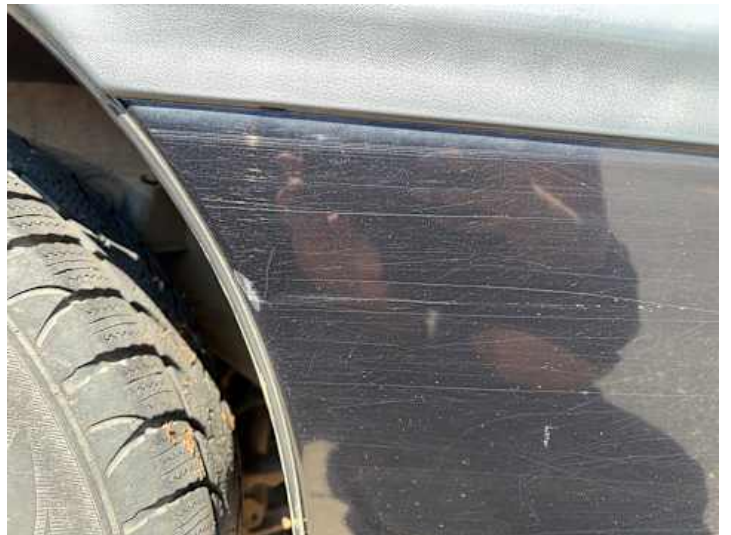
Türe hinten rechts (Lackschaden)

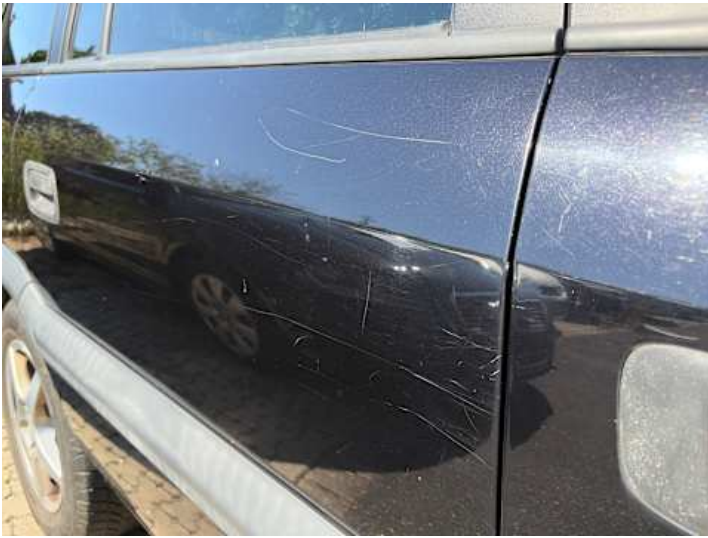
Türe hinten rechts (Kratzer)

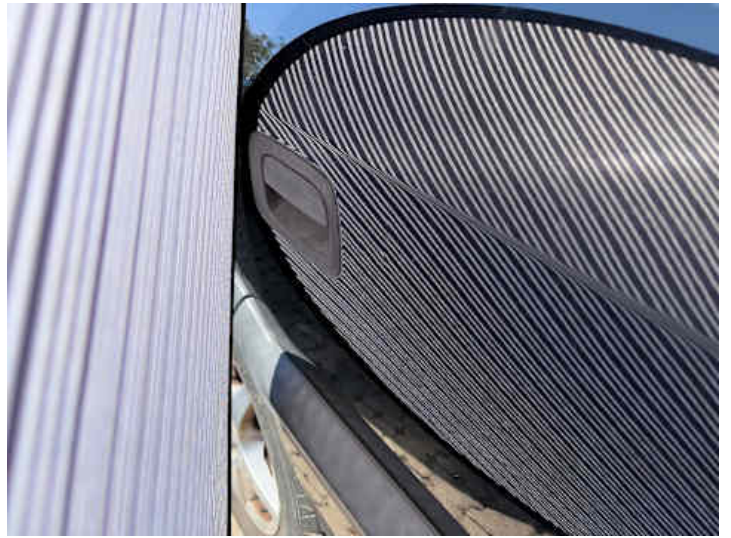
Türe hinten rechts (Delle)

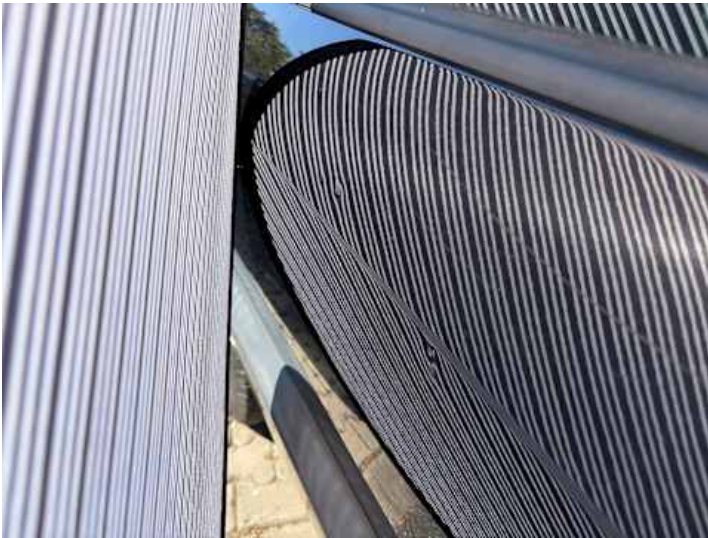
Türe hinten rechts (Delle)

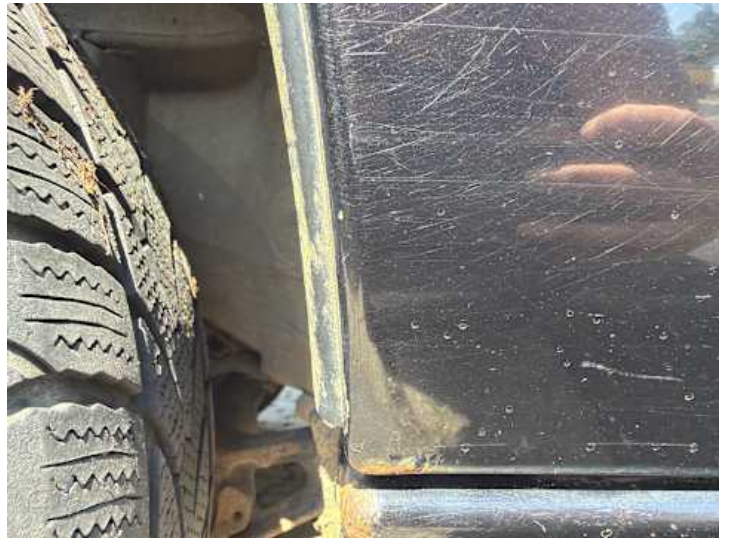
Türe hinten rechts (Rost)

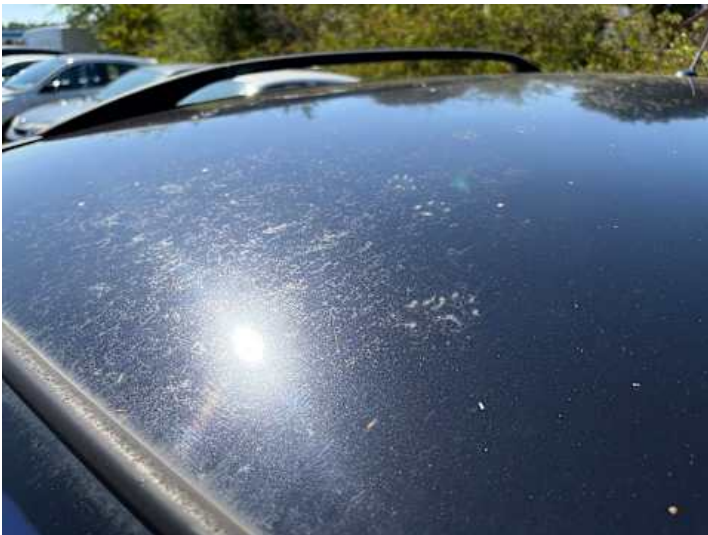
Dach (Lackschaden)

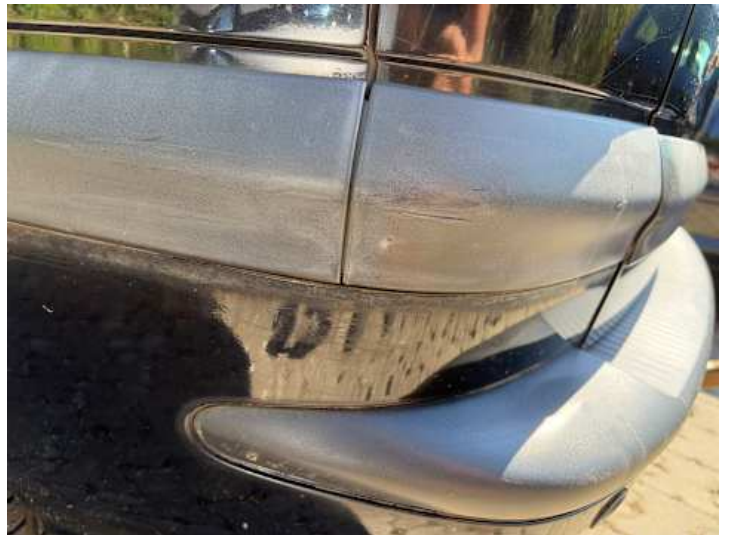
Stoßstange hinten (Lackschaden)

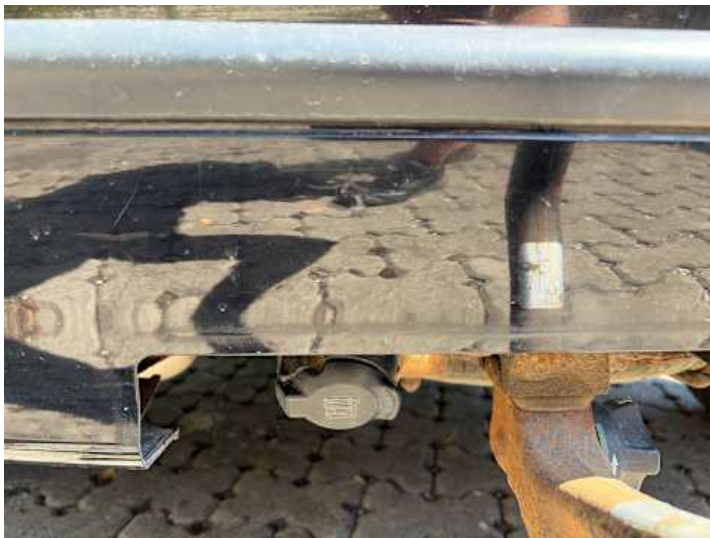
Stoßstange hinten (Lackschaden)

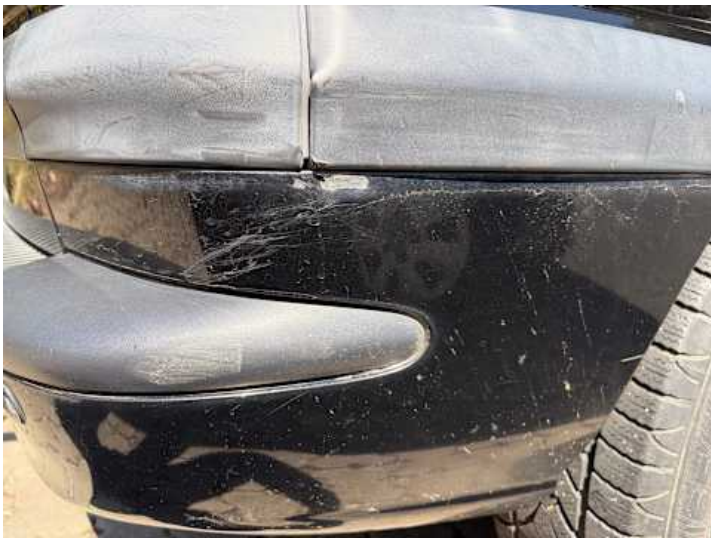
Stoßstange hinten (Lackschaden)

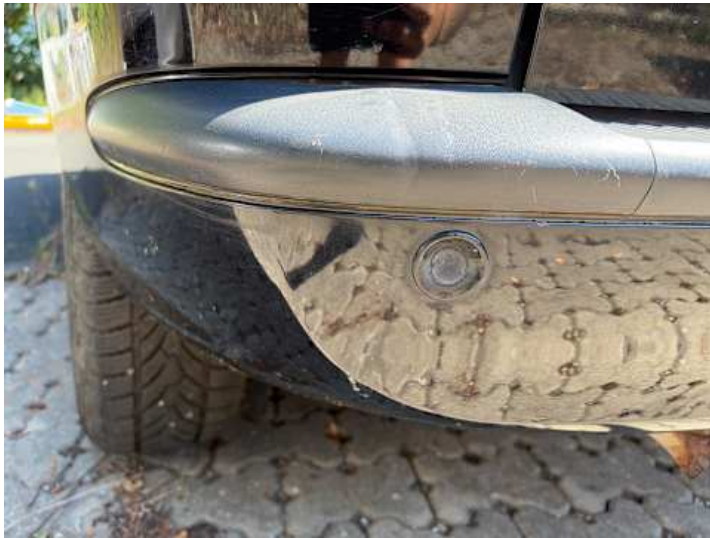
Stoßstange hinten (Lackschaden)

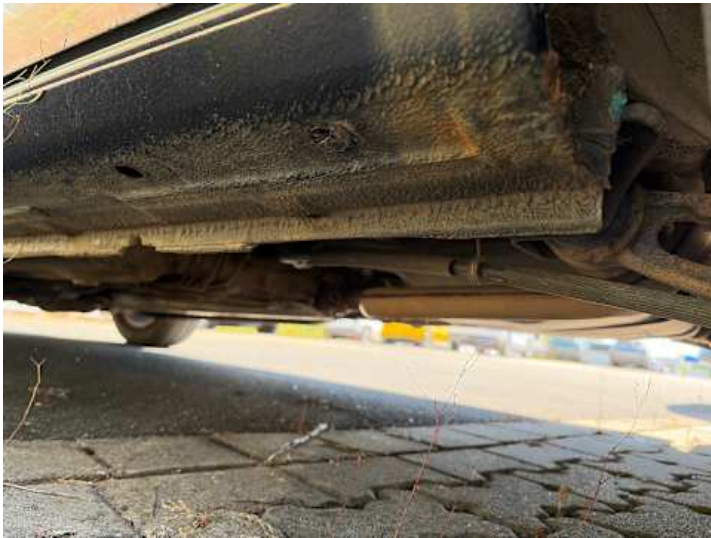
Schweller links (Rost)

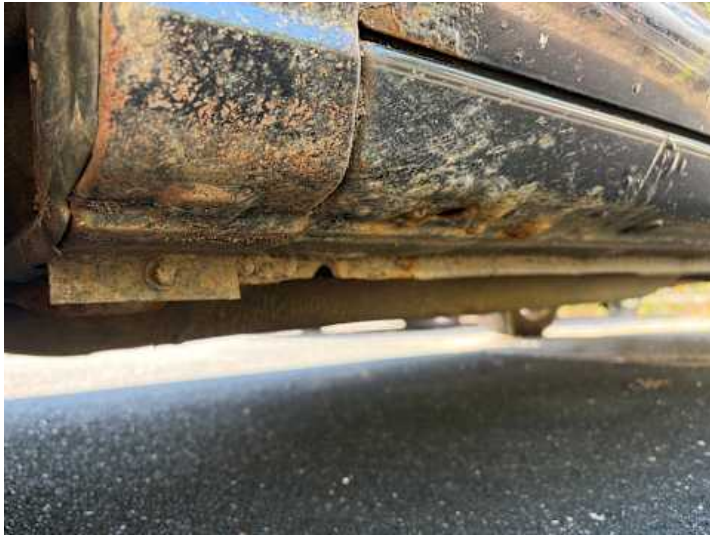
Schweller links (Rost)

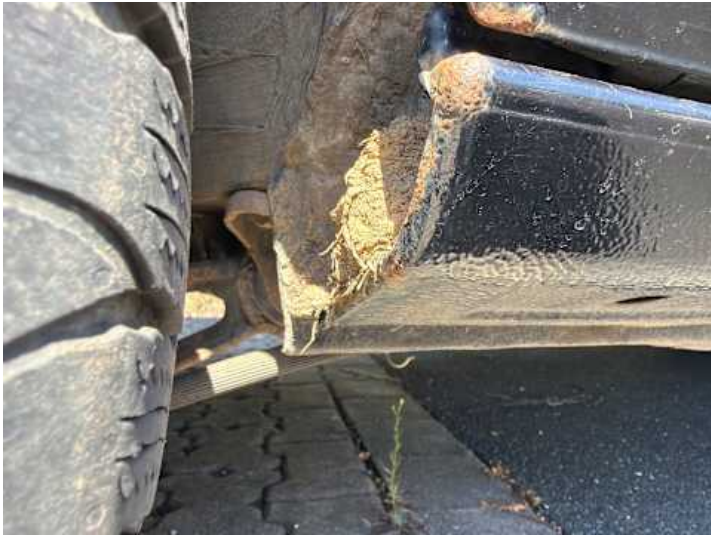
Schweller rechts (Rost)

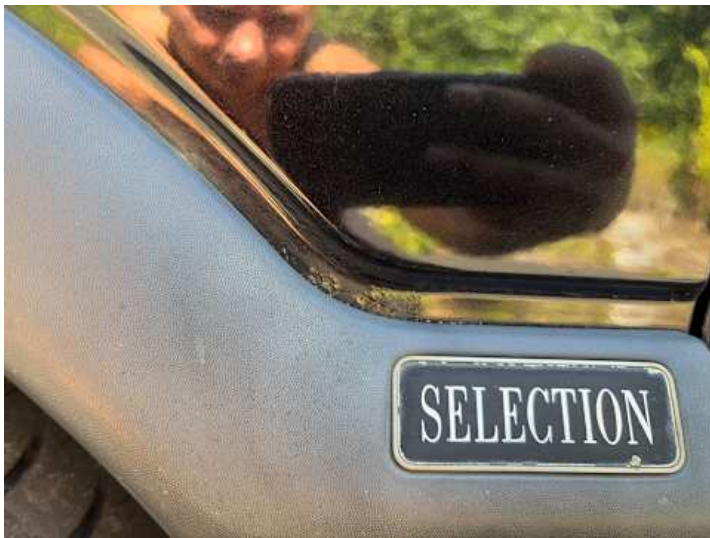
Kotflügel vorne links (Rost)

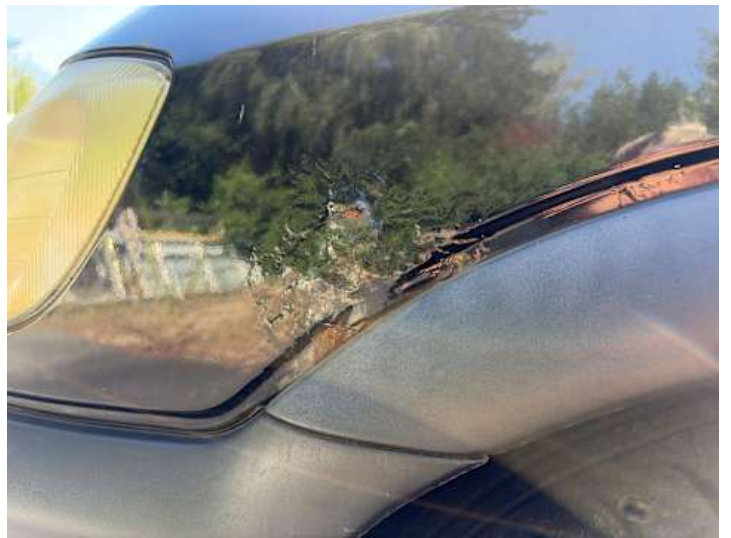
Kotflügel vorne links (Rost)

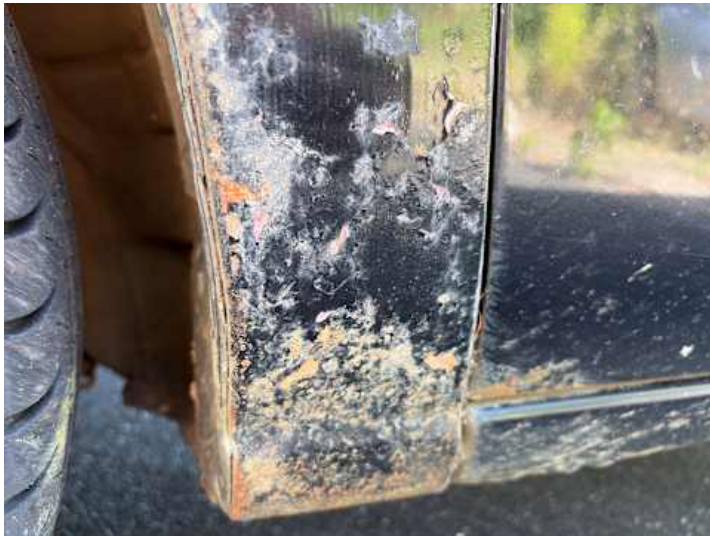
Kotflügel vorne links (Rost)

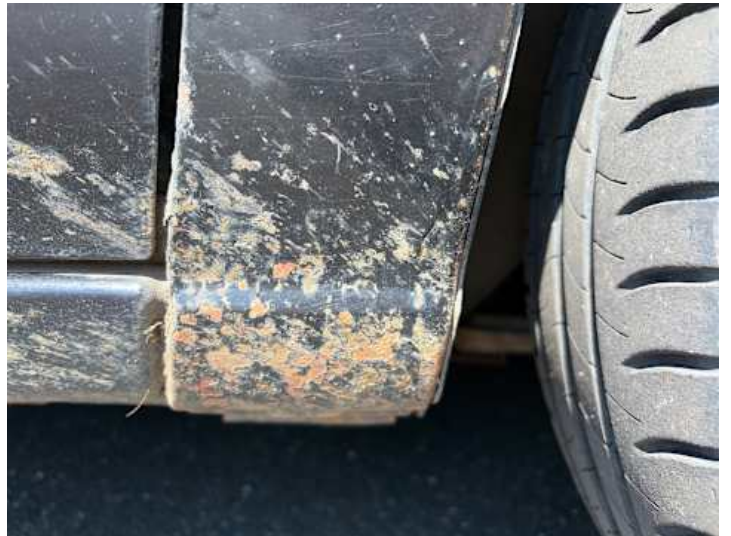
Kotflügel vorne rechts (Rost)

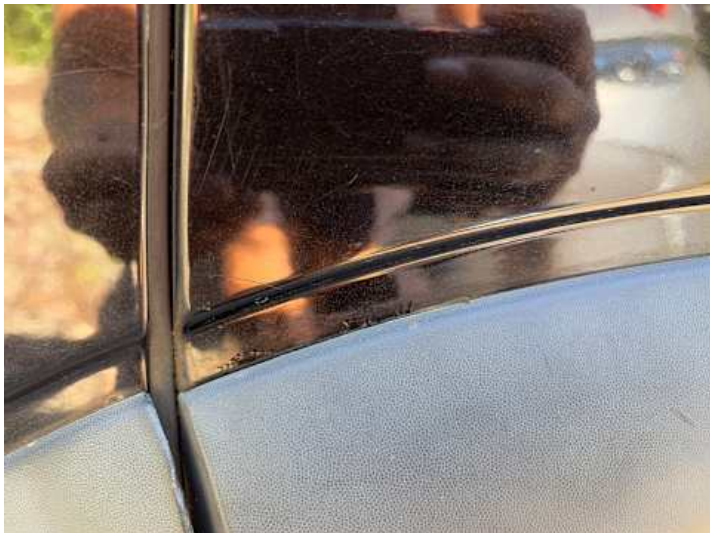
Seitenteil hinten links (Rost)

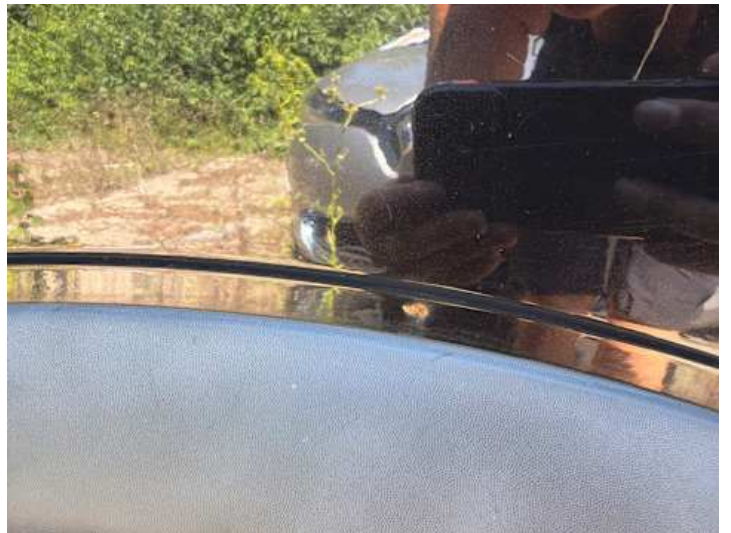
Seitenteil hinten links (Rost)

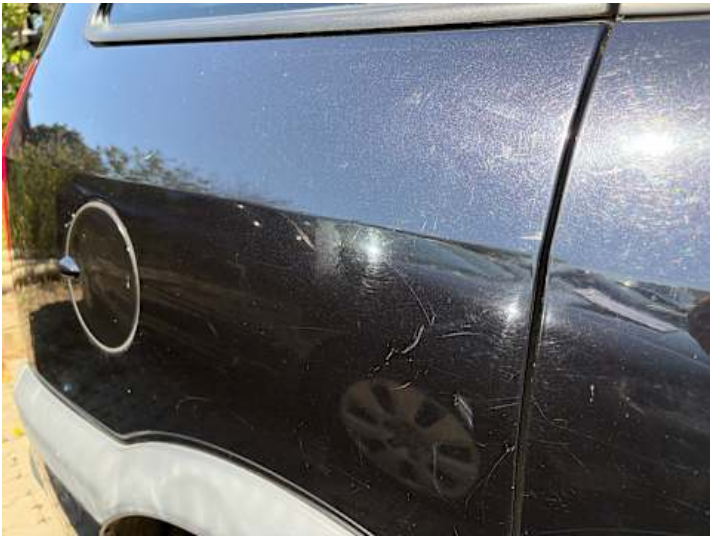
Seitenteil hinten rechts (Kratzer)

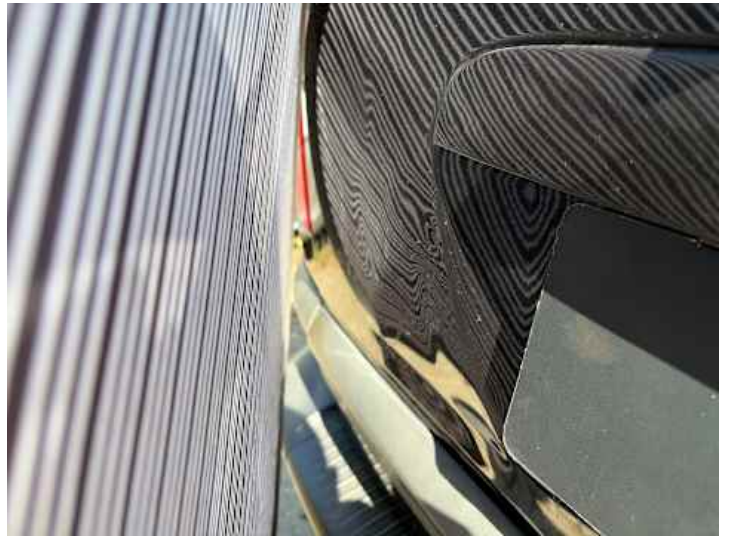
Heckklappe (Verformung)

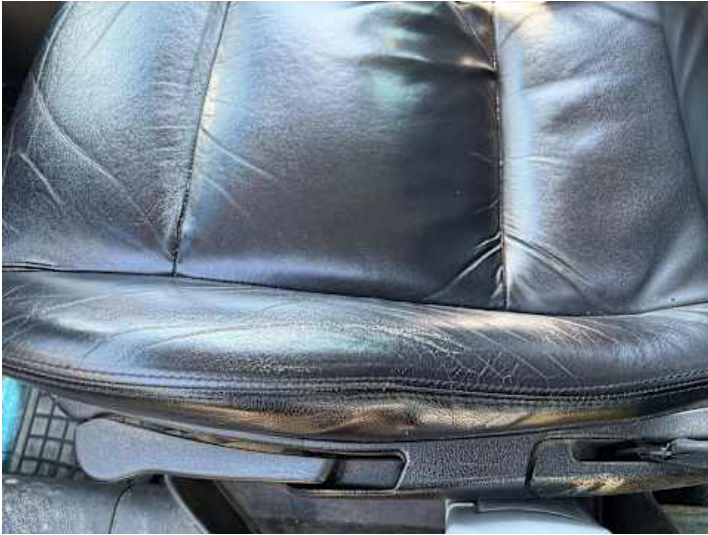
Innenraum (Riss/Bruch)

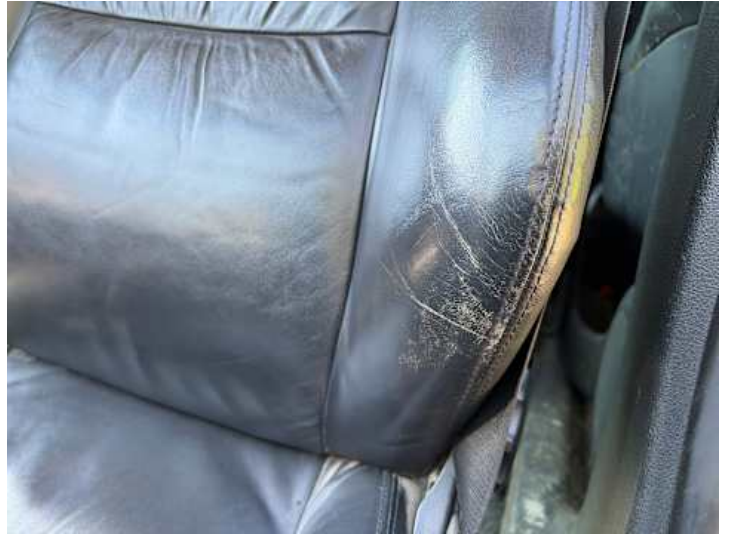
Innenraum (Riss/Bruch)

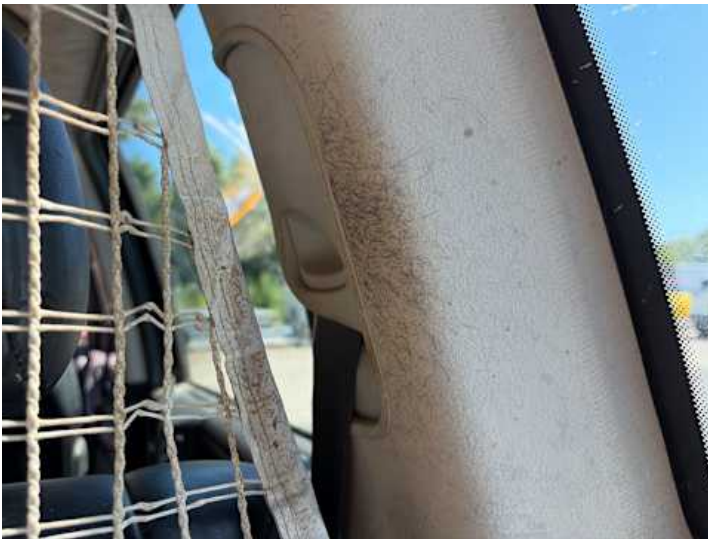
Tiergeruch;

Innenraum (Tierhaare/Tiergeruch)

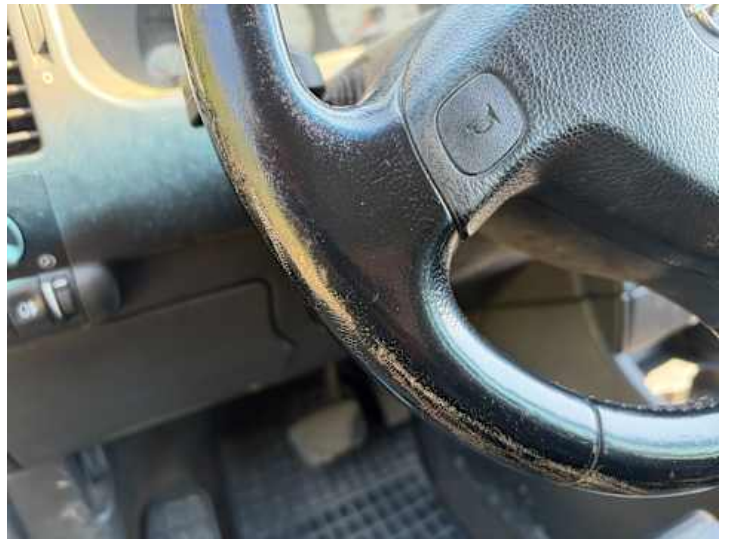
Innenraum (Verschleiß)
