## Mazda 3 Signature

EZ 08/2018 | Limousine | Benzin | Schaltgetriebe | 160.960km

Fahrzeug aufgenommen am: 13.07.2026

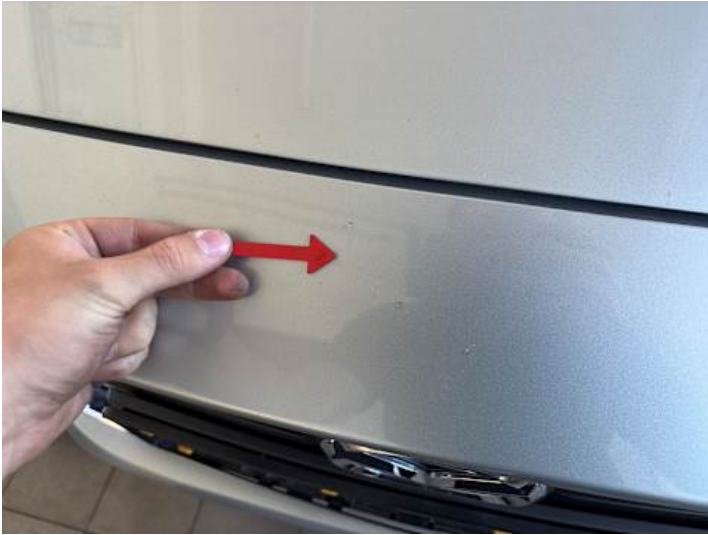
Stoßstange vorne (Kratzer, Verformung, Lackschaden, Unsachgemäß instand gesetzt, Steinschlag)

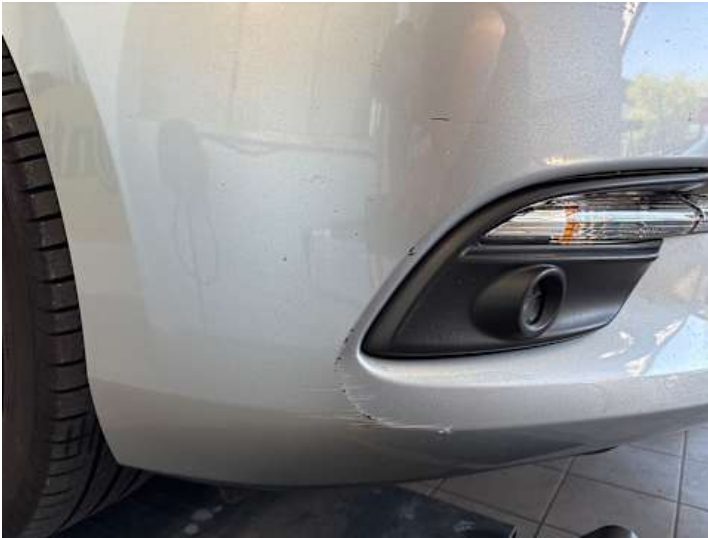
Stoßstange vorne (Kratzer, Verformung, Lackschaden, Unsachgemäß instand gesetzt, Steinschlag)

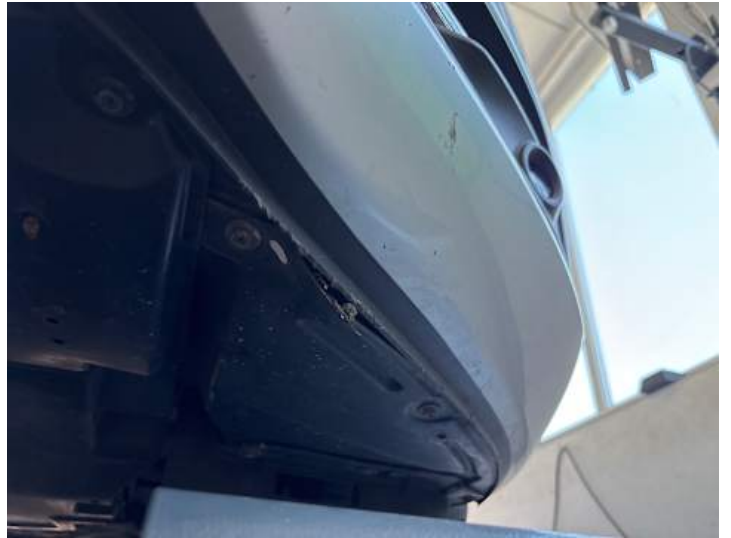
Stoßstange vorne (Kratzer, Verformung, Lackschaden, Unsachgemäß instand gesetzt, Steinschlag)

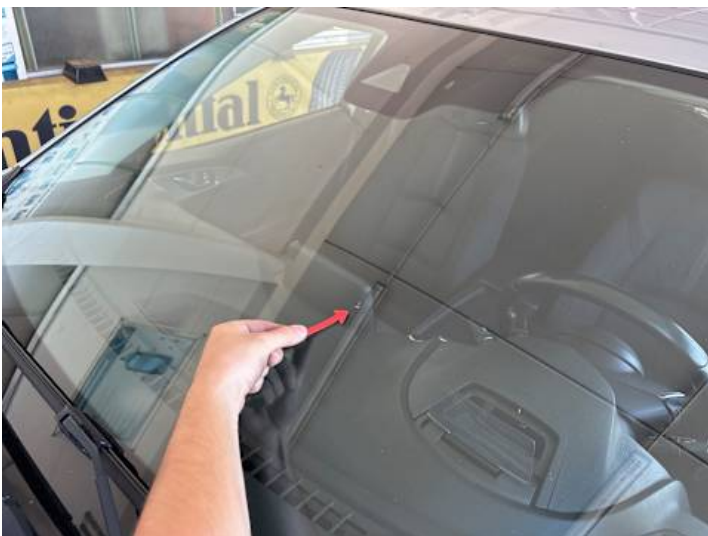
Windschutzscheibe (Riss/Bruch, Steinschlag)

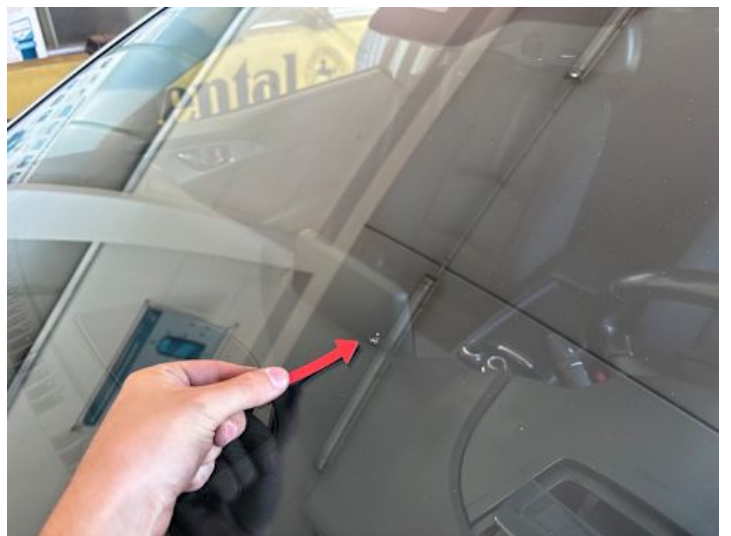
Windschutzscheibe (Riss/Bruch, Steinschlag)

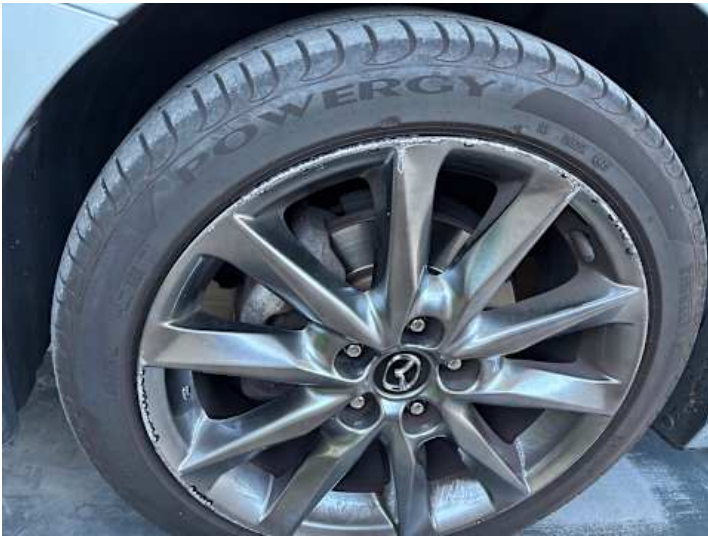
Rad (Kratzer, Kerben)

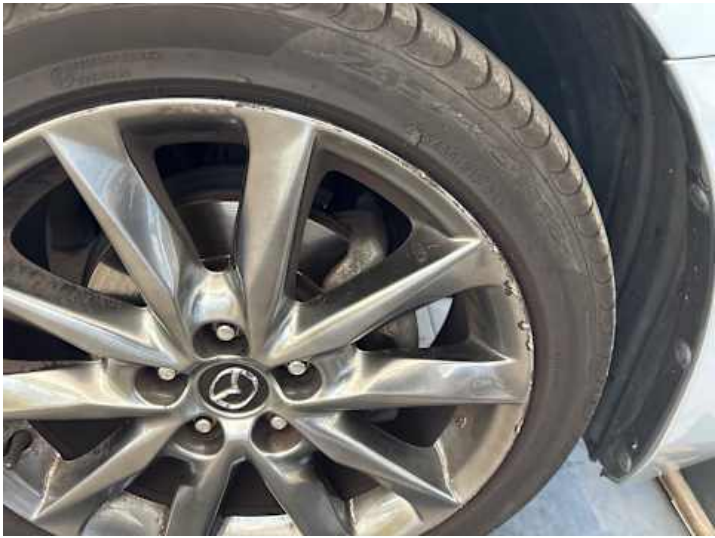
Rad (Kratzer, Kerben, Riss/Bruch)

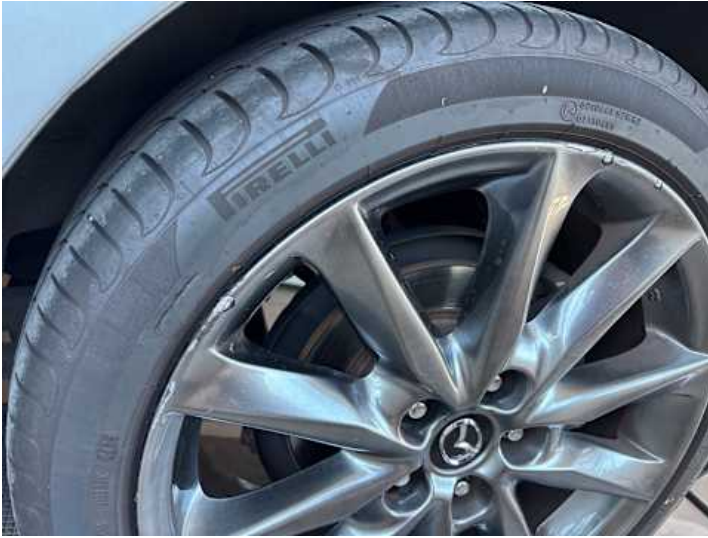
Rad (Kratzer, Kerben, Riss/Bruch)

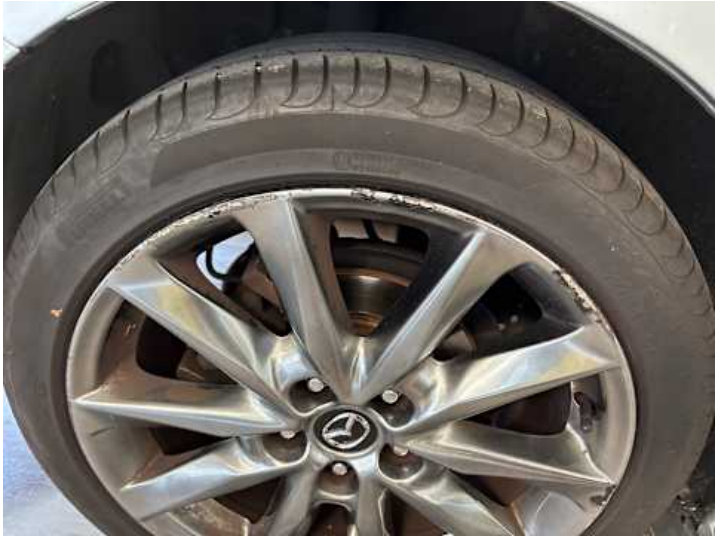
Rad (Kratzer, Kerben)

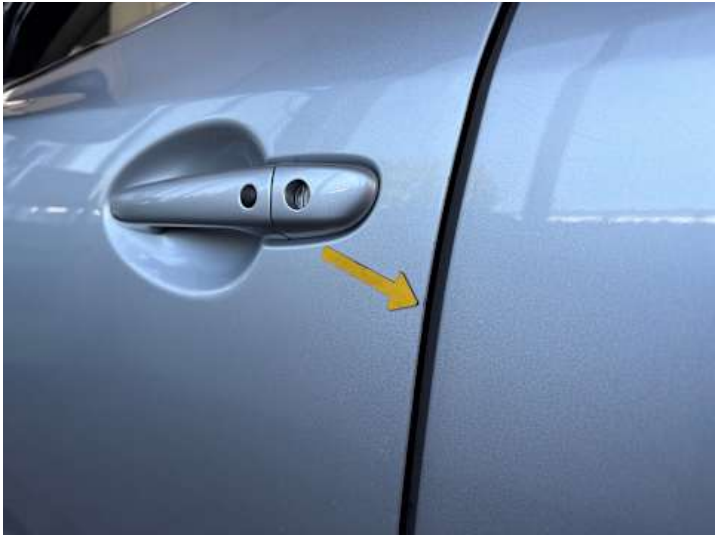
Fahrtür (Kratzer, Lackschaden)

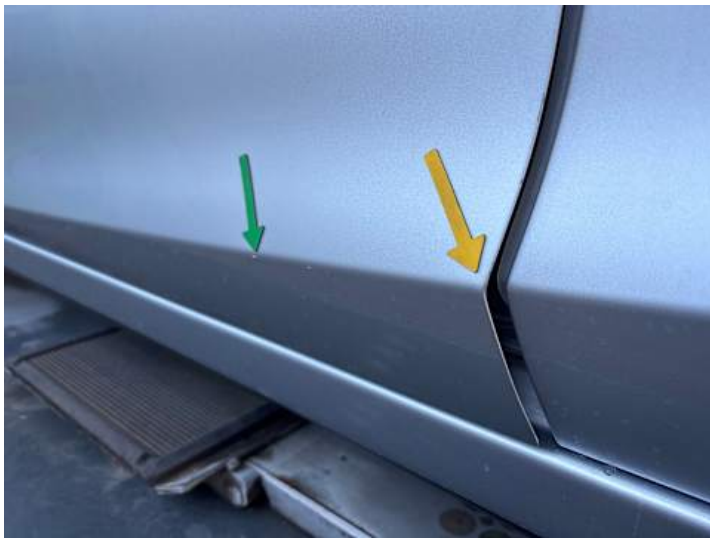
Fahrertür (Kratzer, Lackschaden)

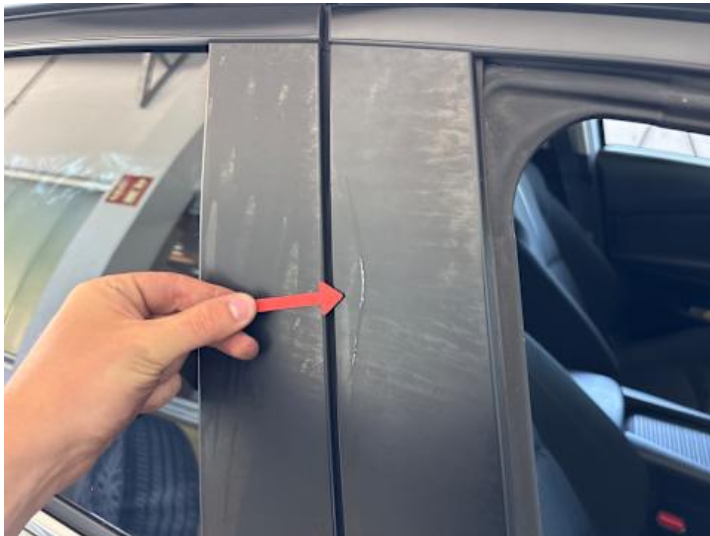
| Fahrzeugteil | Lackschichtdicke (in µm) | Fahrzeugteil | Lackschichtdicke (in µm) |
|---|---|---|---|
| Fahrertür | 120 | Beifahrertür | 1415 |

Beifahrertür (Lackschaden, Unsachgemäß instand gesetzt, Rost)

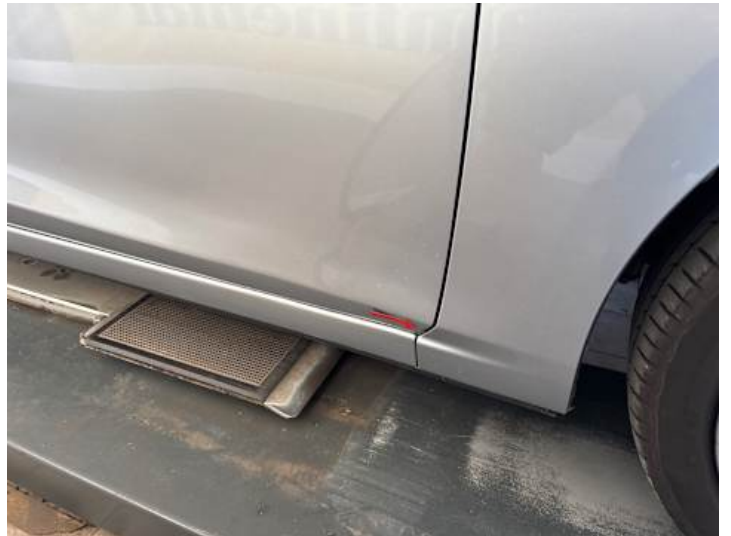
Beifahrertür (Lackschaden, Unsachgemäß instand gesetzt, Rost)

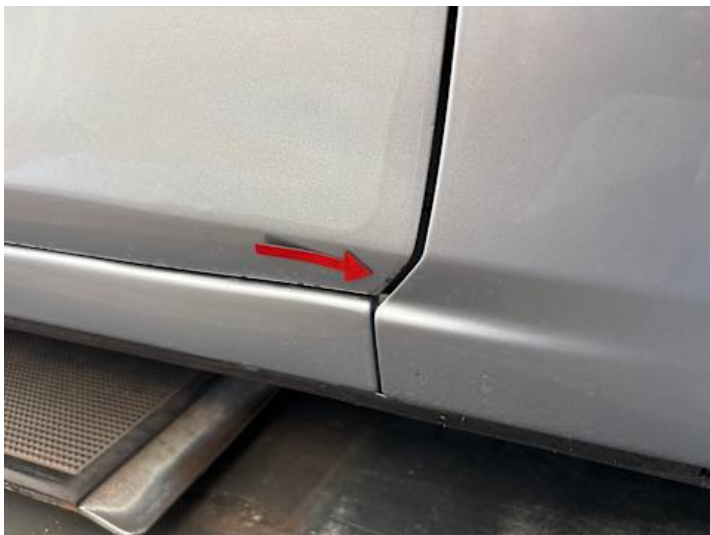
Beifahrertür (Lackschaden, Unsachgemäß instand gesetzt, Rost)

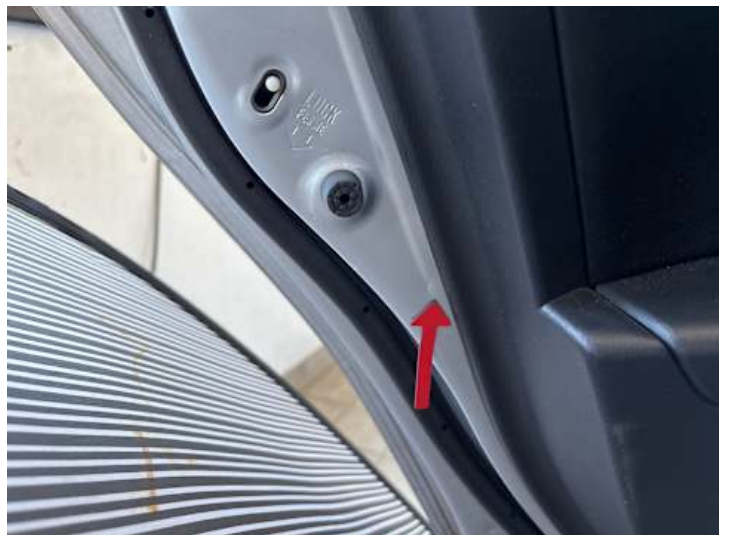
Türe hinten links (Lackschaden, Delle, Kratzer)

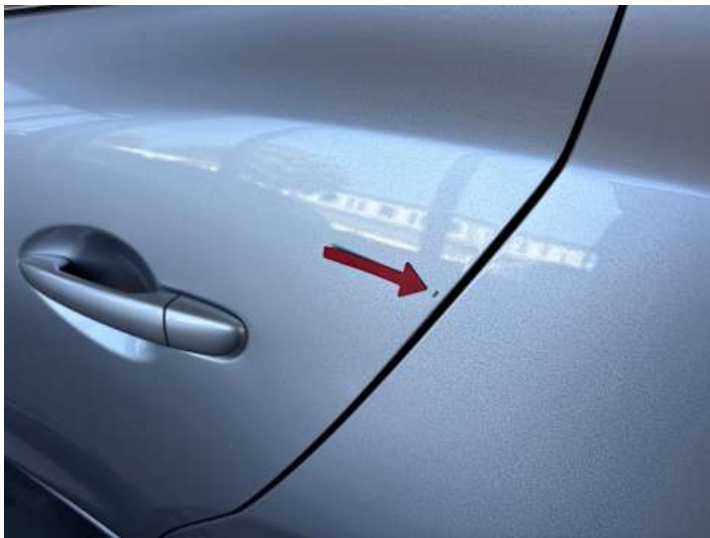
Türe hinten links (Lackschaden, Delle, Kratzer)

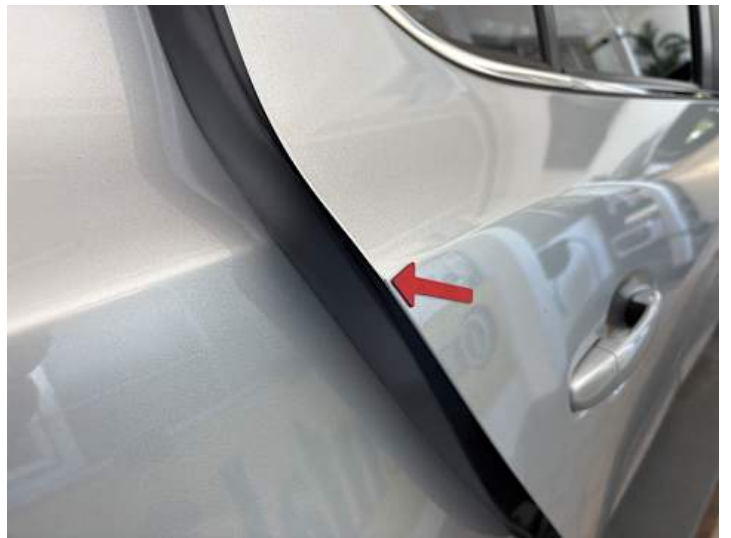
Türe hinten rechts (Lackschaden)

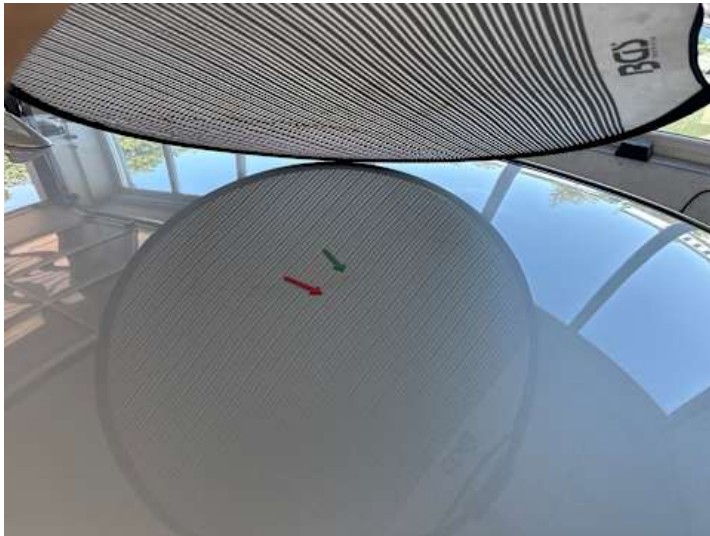
Dach (Delle)

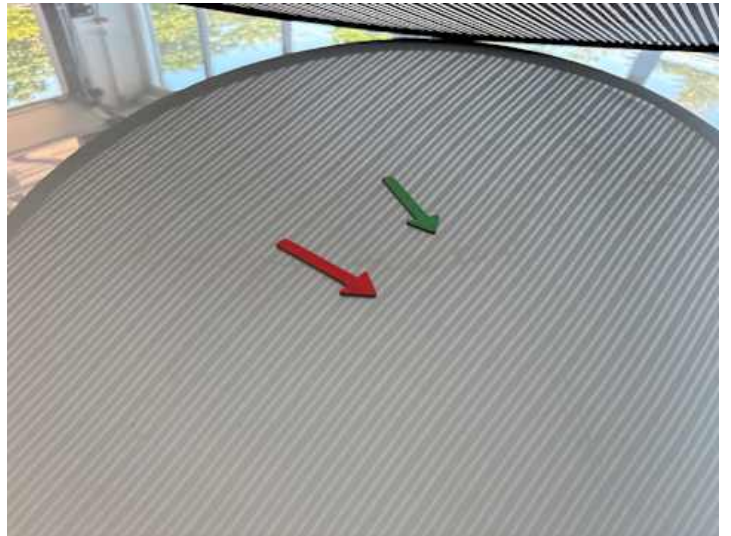
Dach (Delle)

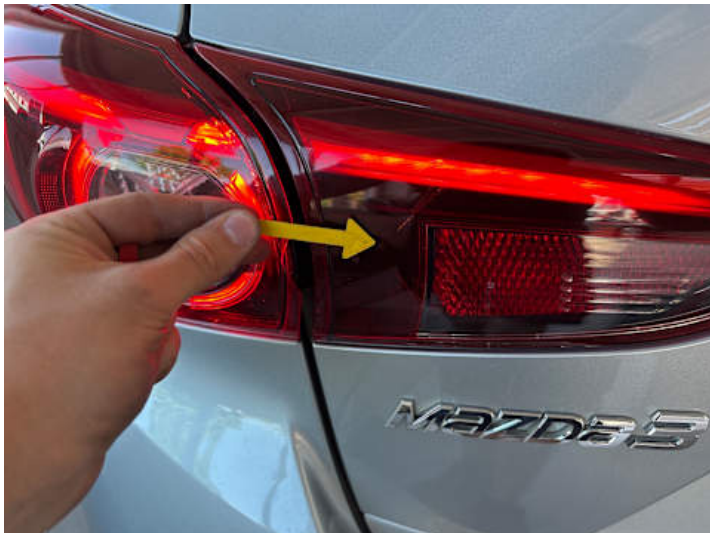
Rücklicht (links) (Kratzer, Riss/Bruch)

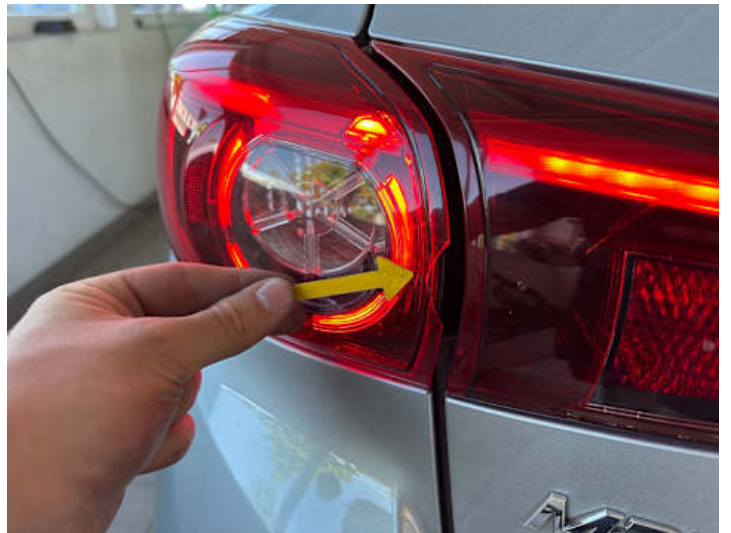
Rücklicht (links) (Kratzer, Riss/Bruch)

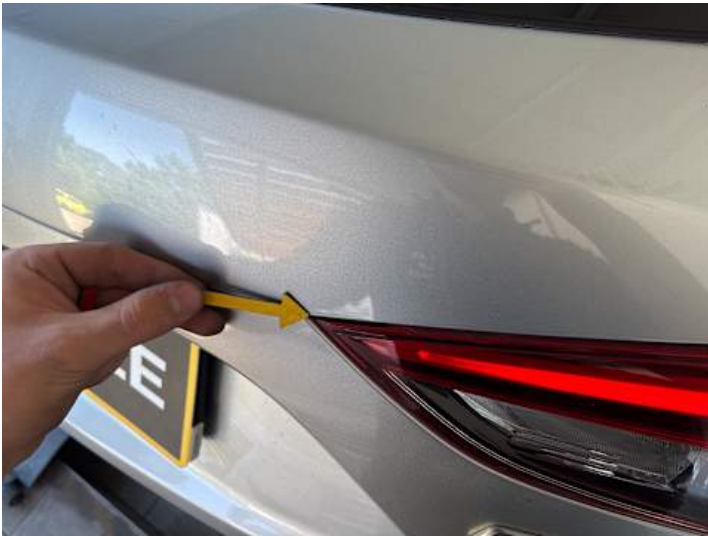
Rücklicht (rechts) (Riss/Bruch, Kratzer)

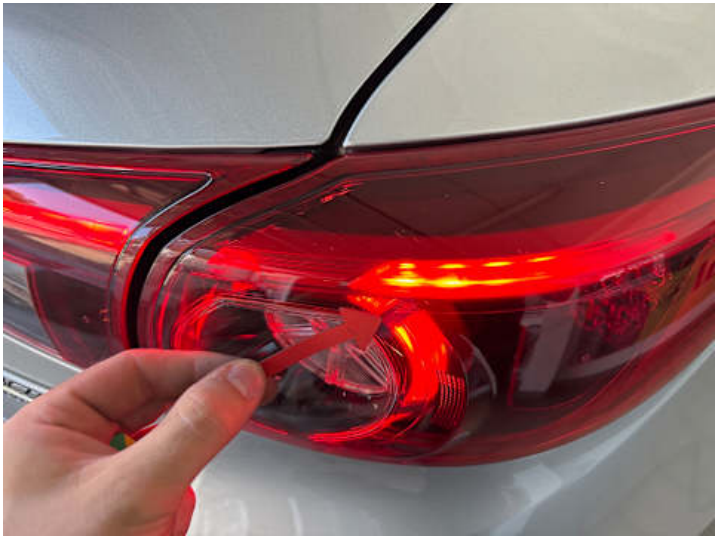
Rücklicht (rechts) (Riss/Bruch, Kratzer)

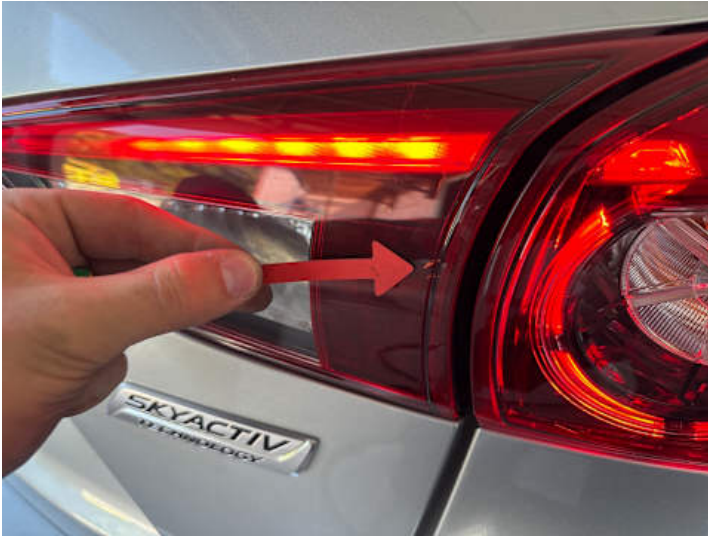
Rücklicht (rechts) (Riss/Bruch, Kratzer)

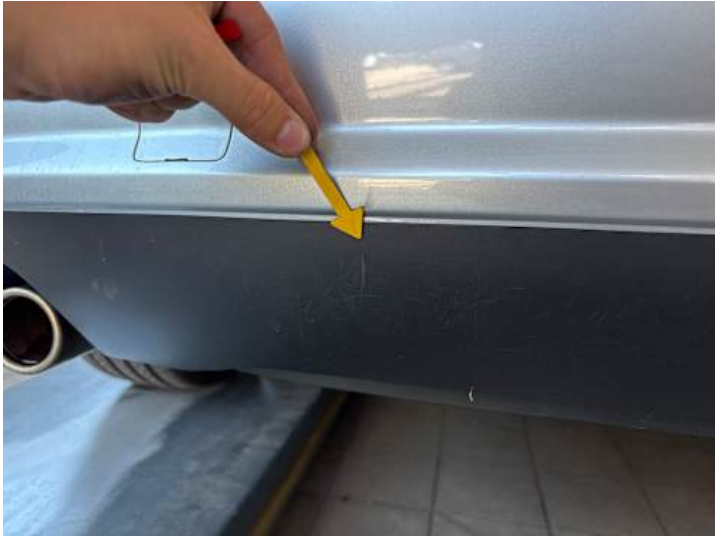
Stoßstange hinten (Kratzer)

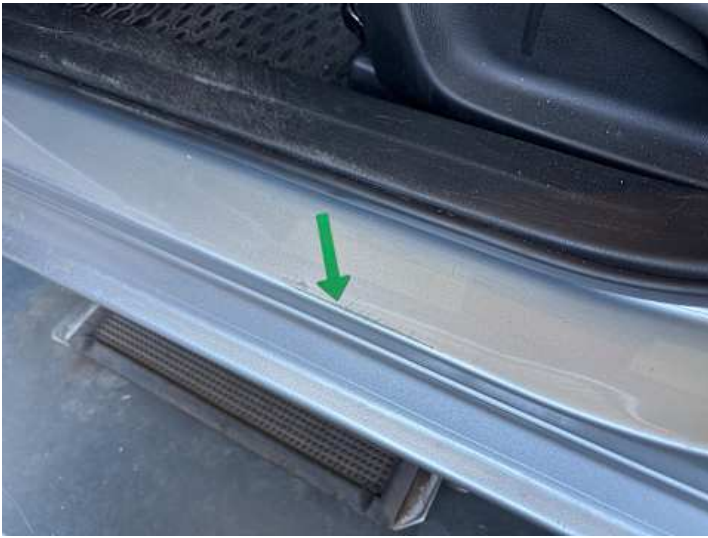
Schweller links (Kratzer, Lackschaden)

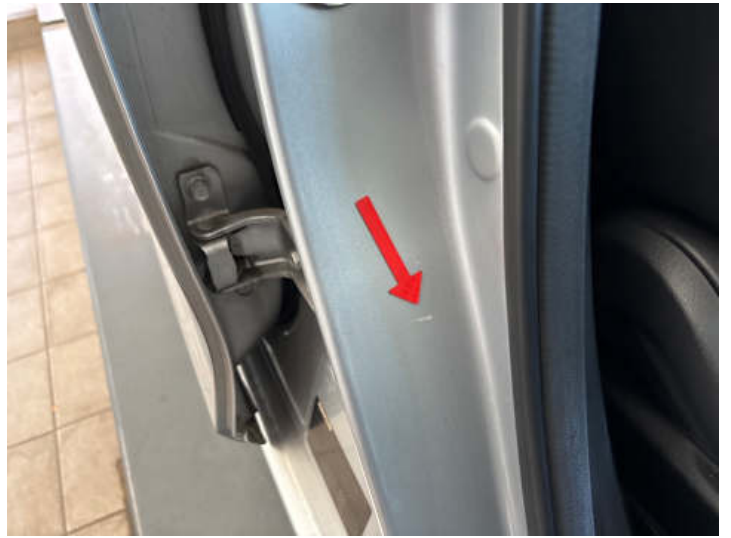
Schweller rechts (Kratzer, Lackschaden)

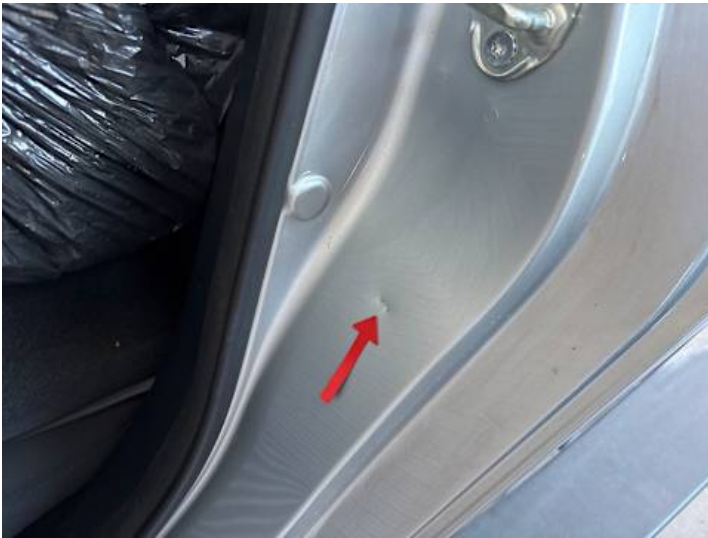
Seitenteil hinten links (Delle, Kratzer, Lackschaden)

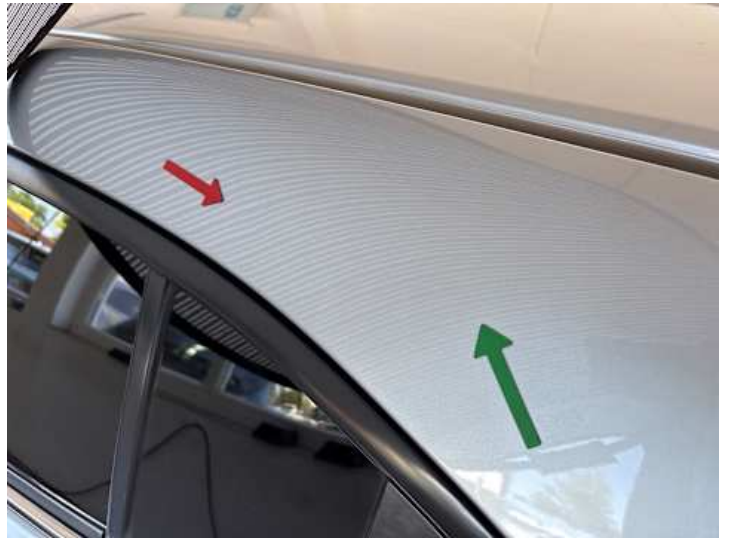
Seitenteil hinten links (Delle, Kratzer, Lackschaden)

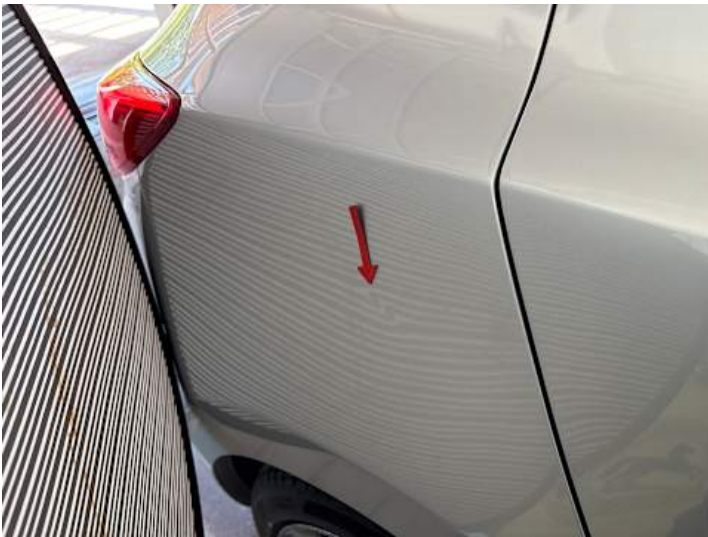
Seitenteil hinten rechts (Kratzer, Lackschaden, Delle, Verformung)

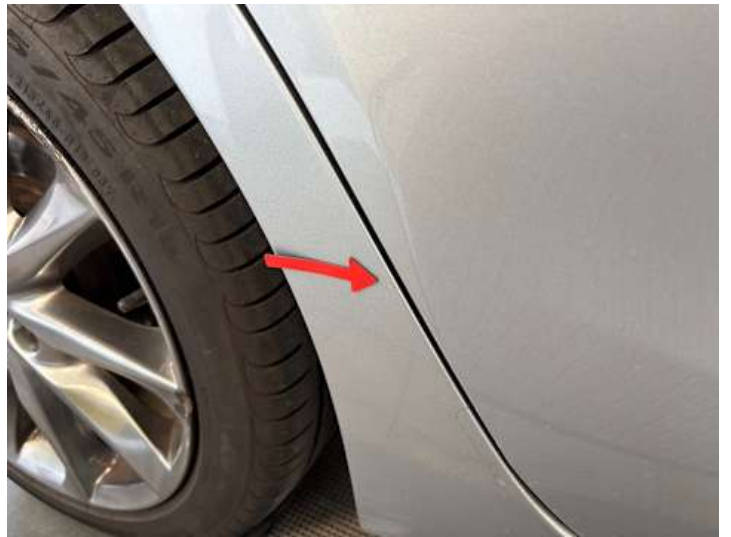
Seitenteil hinten rechts (Kratzer, Lackschaden, Delle, Verformung)

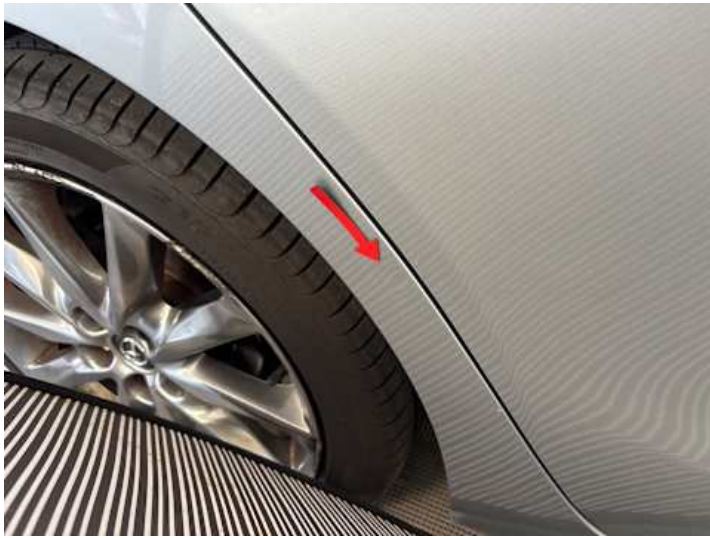
Seitenteil hinten rechts (Kratzer, Lackschaden, Delle, Verformung)

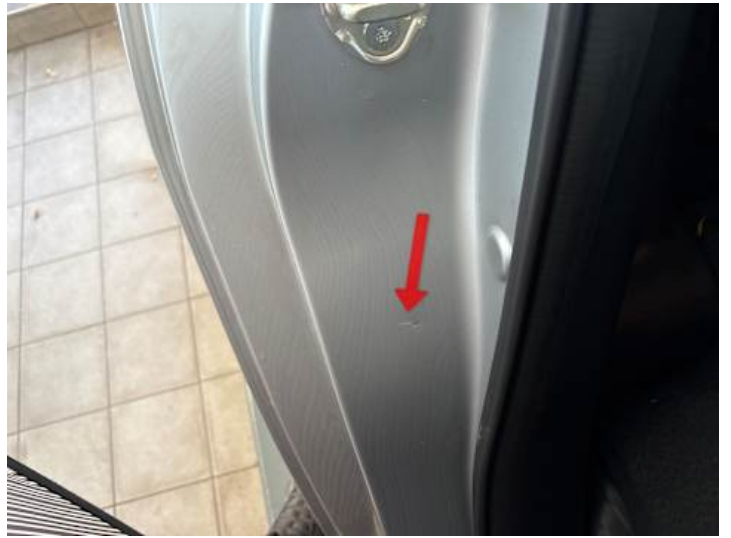
Seitenteil hinten rechts (Kratzer, Lackschaden, Delle, Verformung)

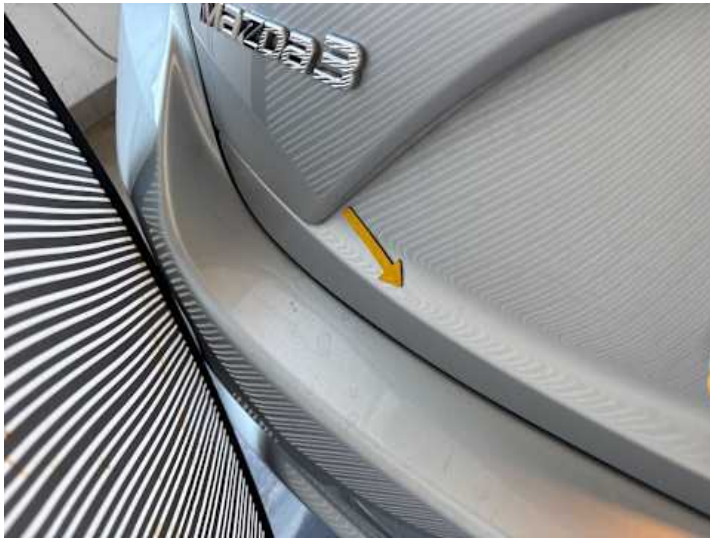
Heckklappe (Lackschaden, Delle)

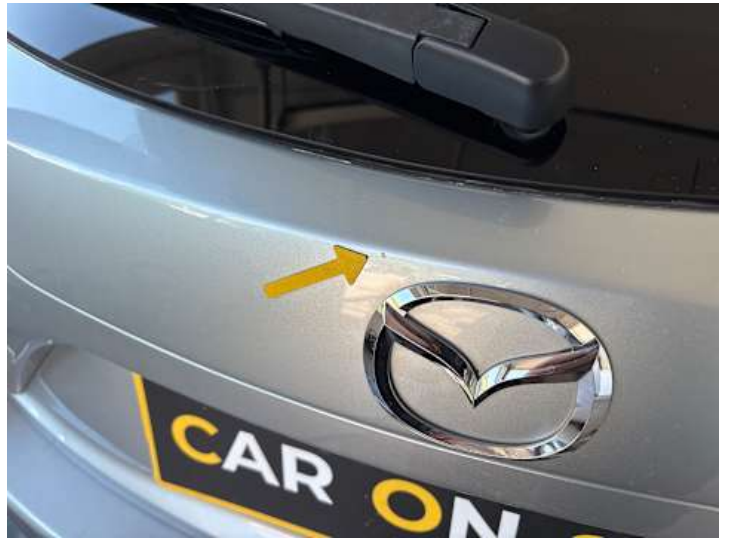
Heckklappe (Lackschaden, Delle)

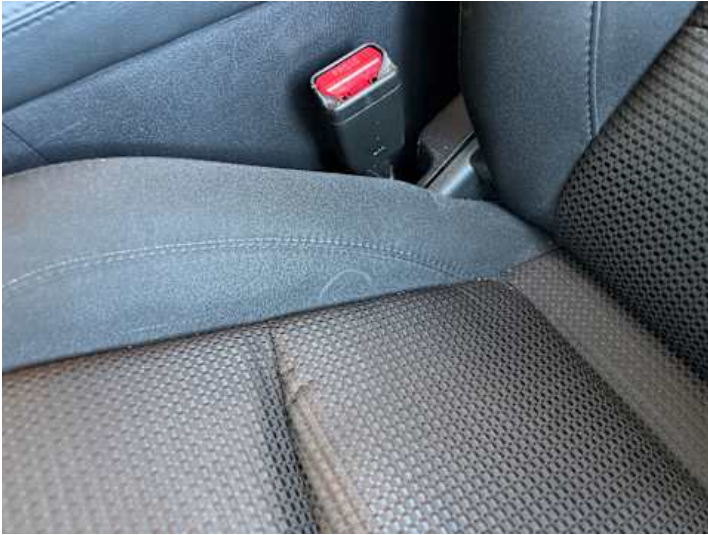
Innenraum (Verschmutzung)

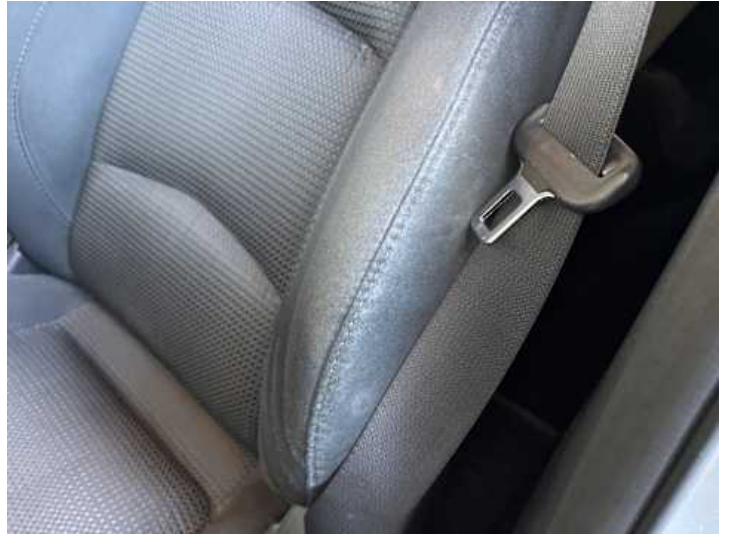
Innenraum (Verschmutzung)

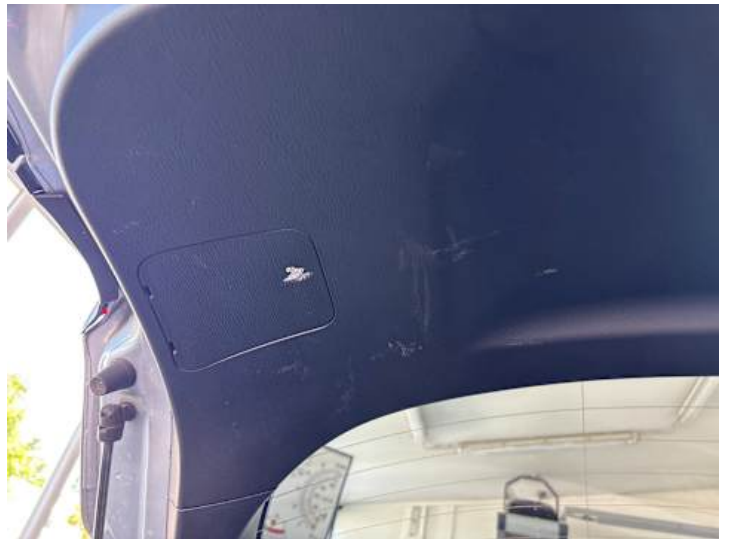
Innenraum (Verschmutzung, Kratzer)

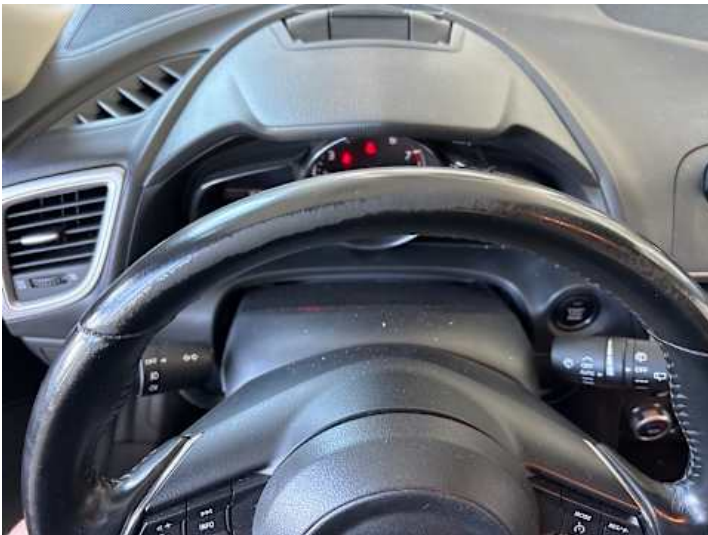
Innenraum (Verschleiß, Kratzer)
