Fiat Scudo Panorama Executive L2H1 165 Multijet

EZ 09/2013 | Van | Diesel | Schaltgetriebe | 154.414km  
Besteuerung: Differenzbesteuert (§25a UStG)  
Fahrzeugstandort: 88\*\*\*  
Fahrzeug aufgenommen am: 25.08.2026

# Hinweise zum Zustandsbericht

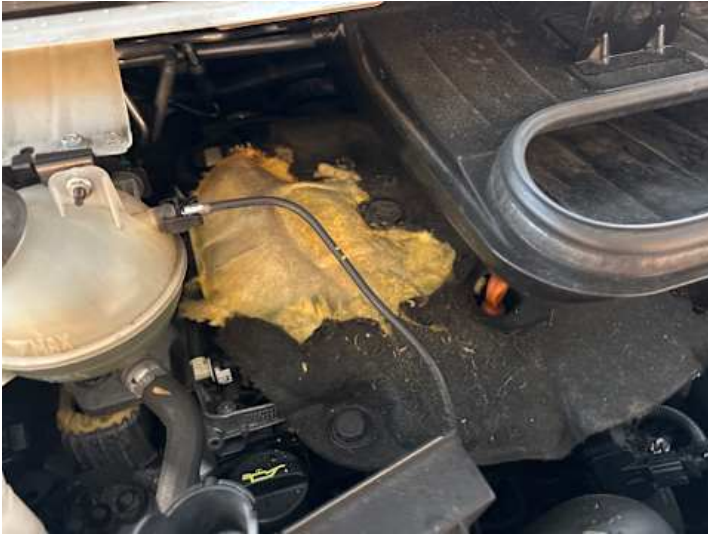
Motorhaube (Anderer Schaden): Dämmmatte angefressen

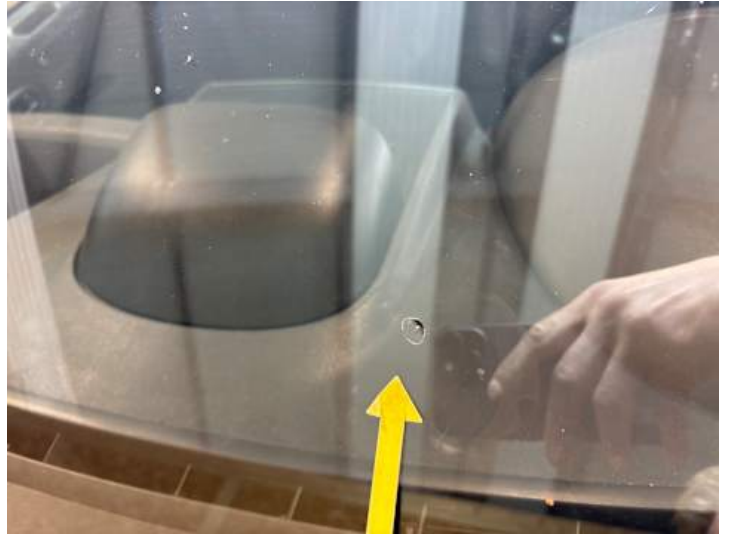
Windschutzscheibe (Riss/Bruch)

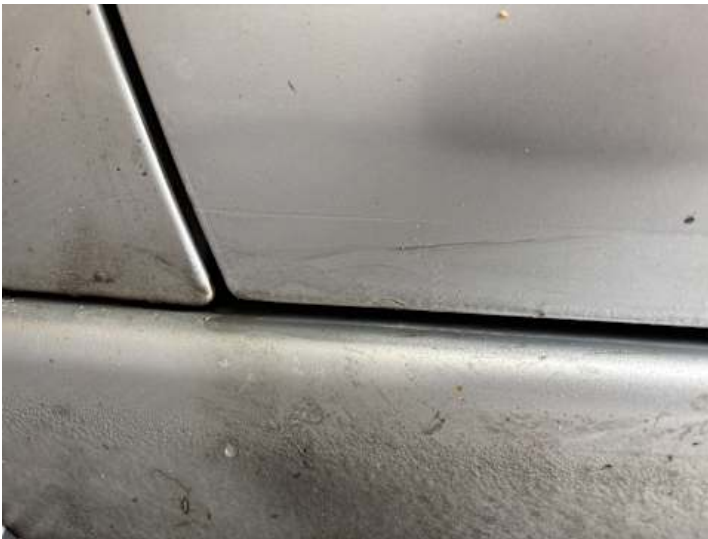
Fahrertür (Rost, Unsachgemäß instand gesetzt)

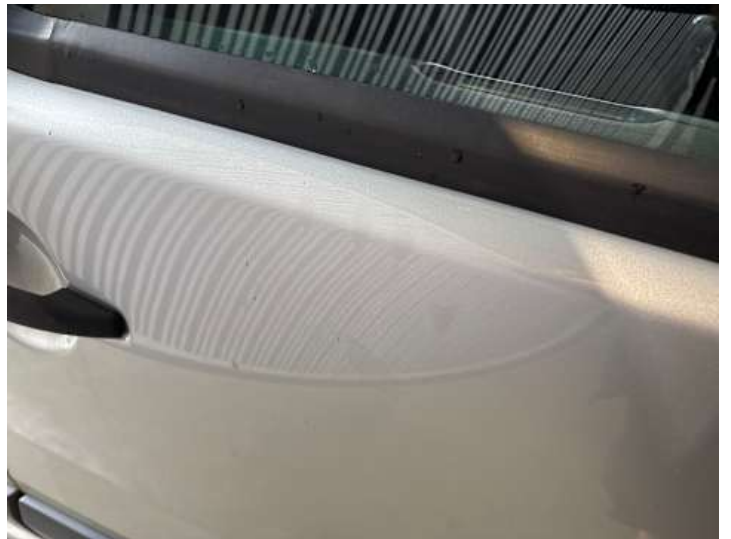
Beifahrertür (Rost, Ausgeblichen/Matt)

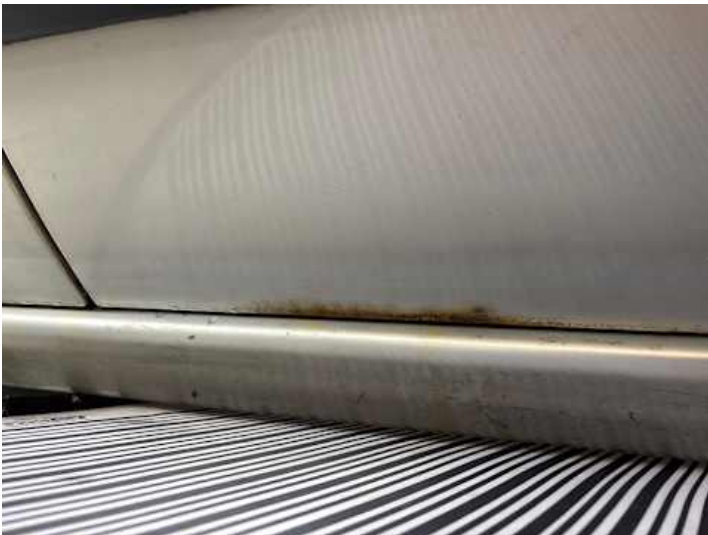
Beifahrertür (Rost, Ausgeblichen/Matt)

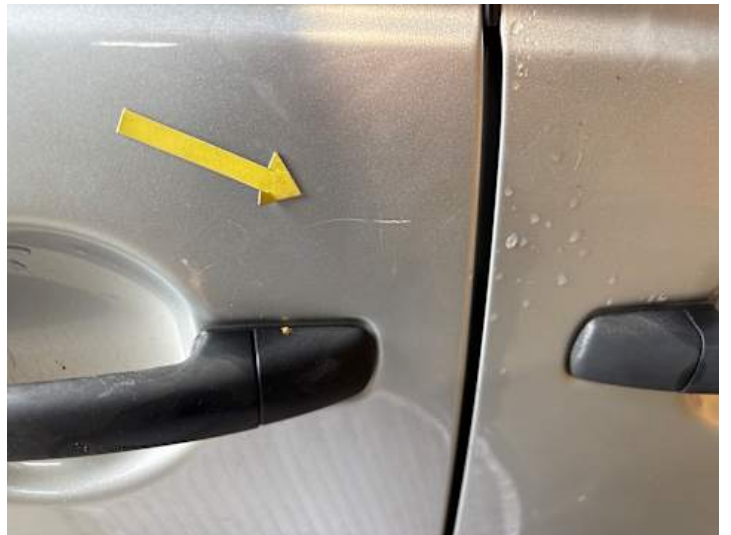
Türe hinten rechts (Rost, Lackschaden, Kratzer)

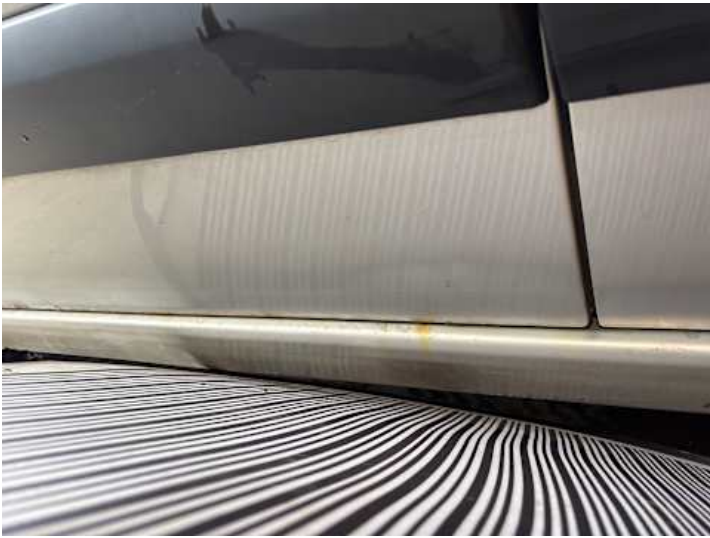
Türe hinten rechts (Rost, Lackschaden, Kratzer)

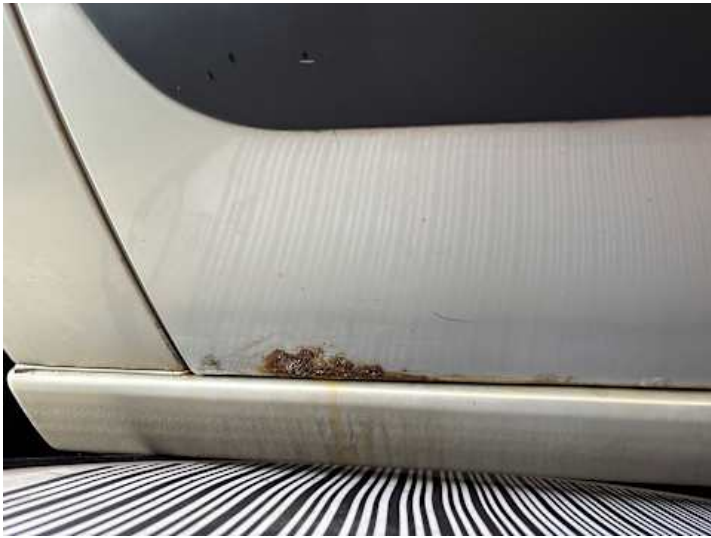
Türe hinten rechts (Rost, Lackschaden, Kratzer)

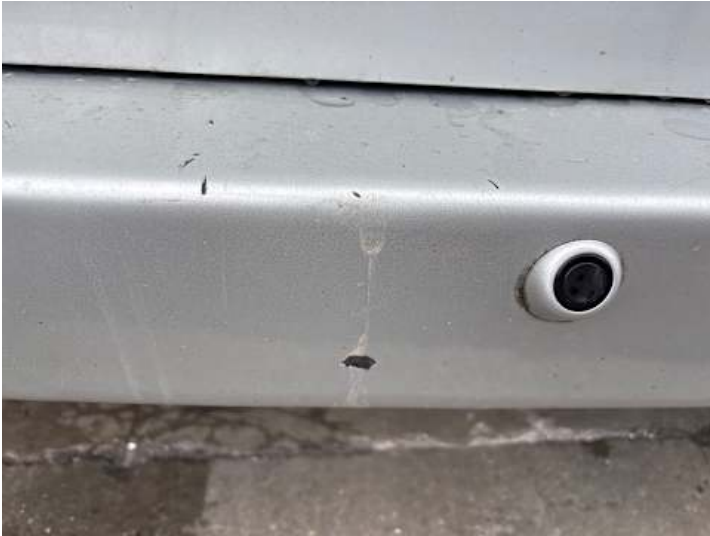
Stoßstange hinten (Kratzer)

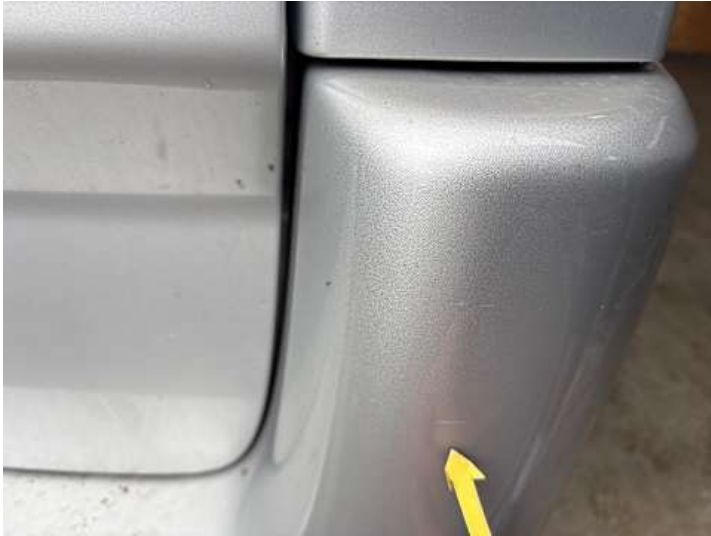
Stoßstange hinten (Kratzer)

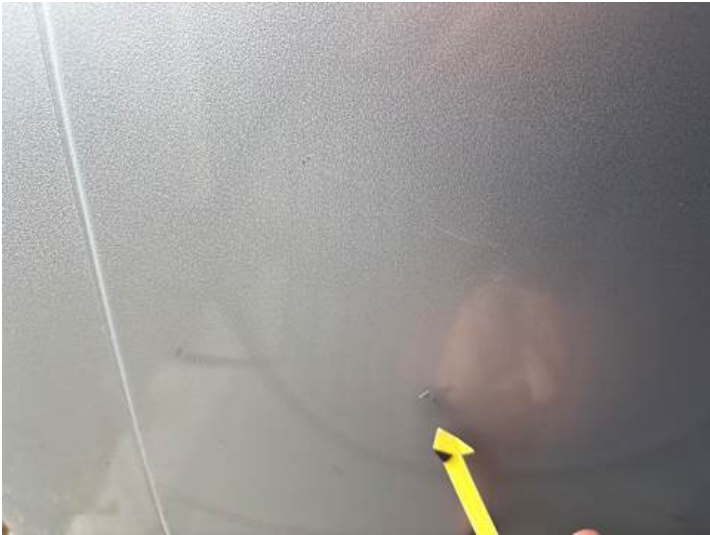
Stoßstange hinten (Kratzer)

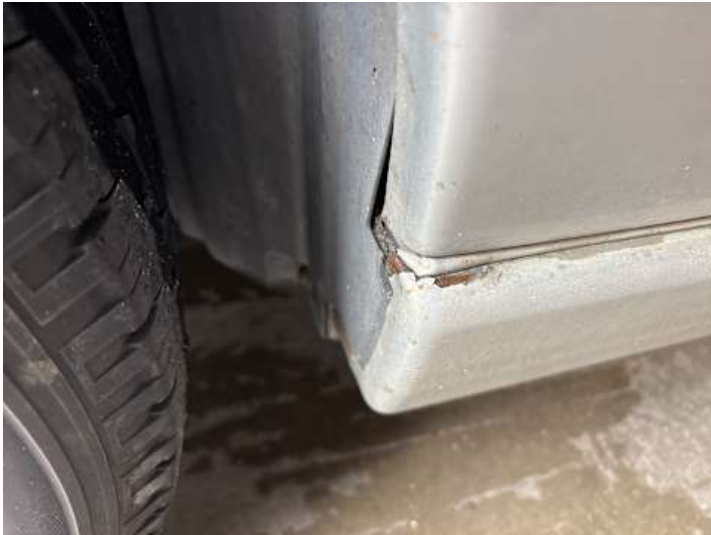
Schweller rechts (Lackschaden)

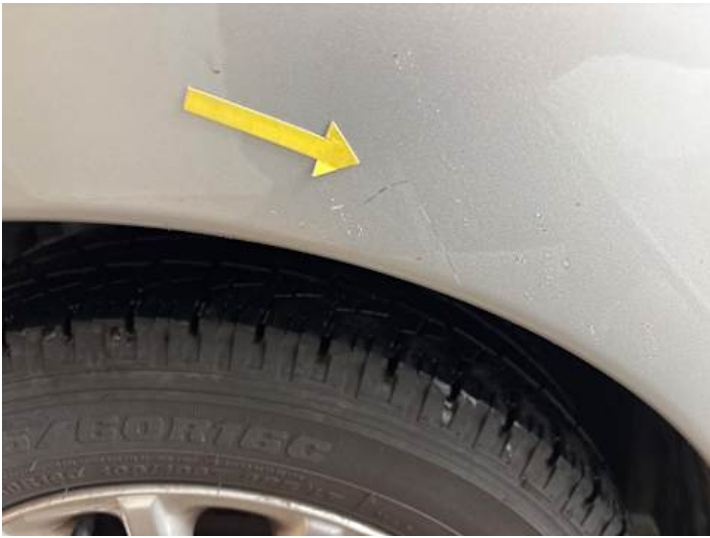
Kotflügel vorne links (Kratzer)

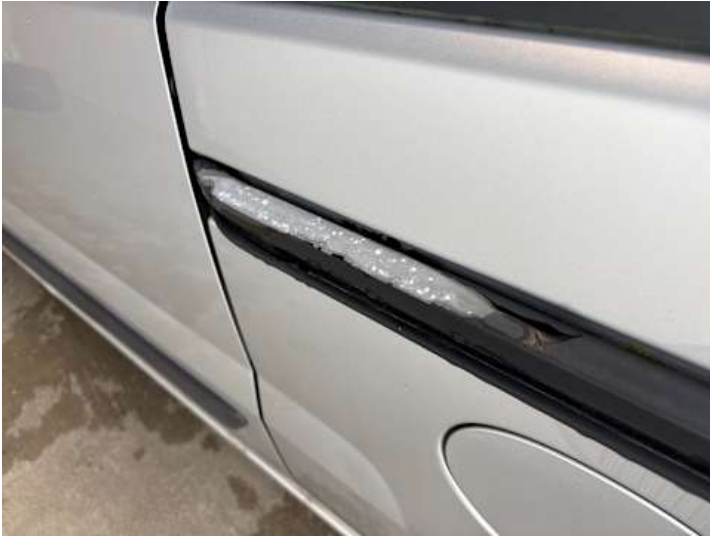
Seitenteil hinten links (Lackschaden, Ausgeblichen/Matt)

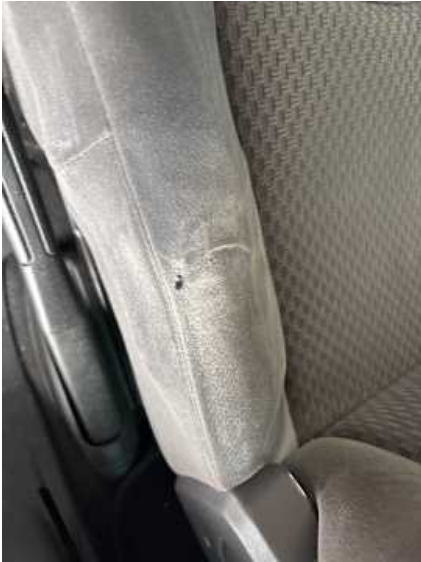
Innenraum (Riss/Bruch)

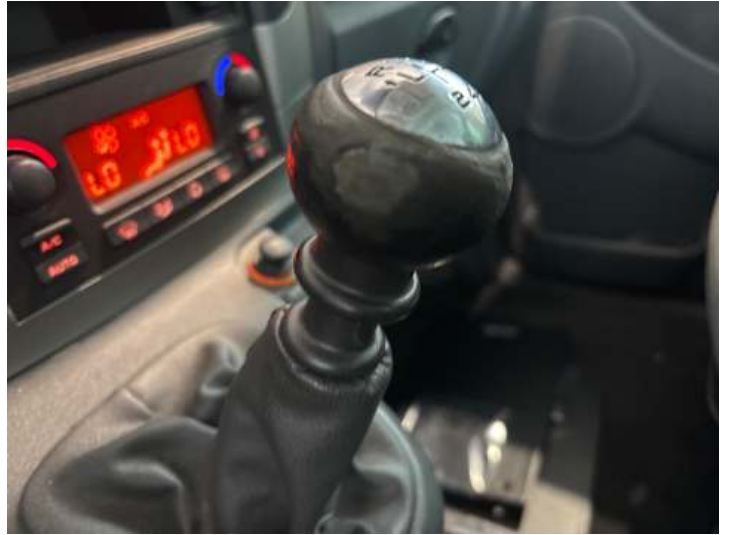
Innenraum (Riss/Bruch)

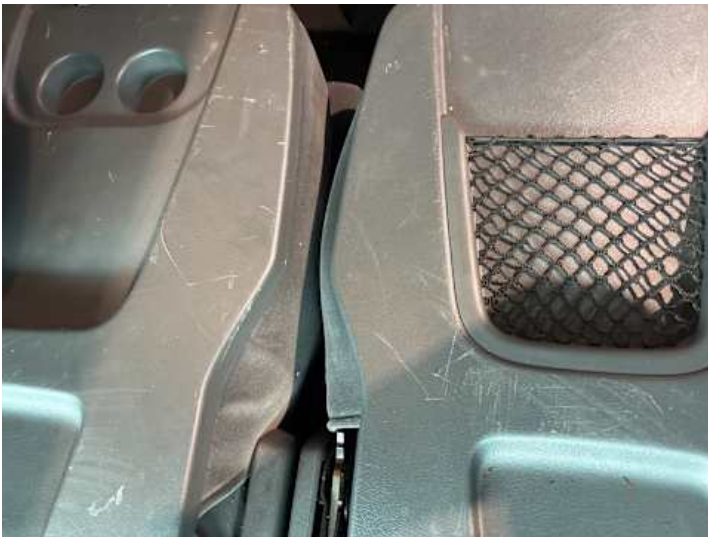
Innenraum (Kratzer)
