## Volkswagen Transporter FWD lang Doppelkabine

EZ 05/2021 | Pritschenwagen | Diesel | Schaltgetriebe | 282.477km  
Besteuerung: Regelbesteuert (Deutschland)  
Fahrzeugstandort: 92\*\*\*  
Fahrzeug aufgenommen am: 26.08.2026

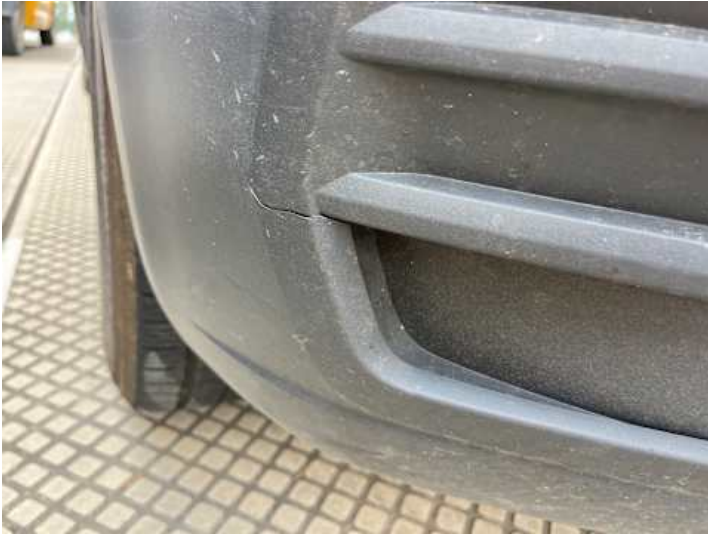
Stoßstange vorne (Riss/Bruch)

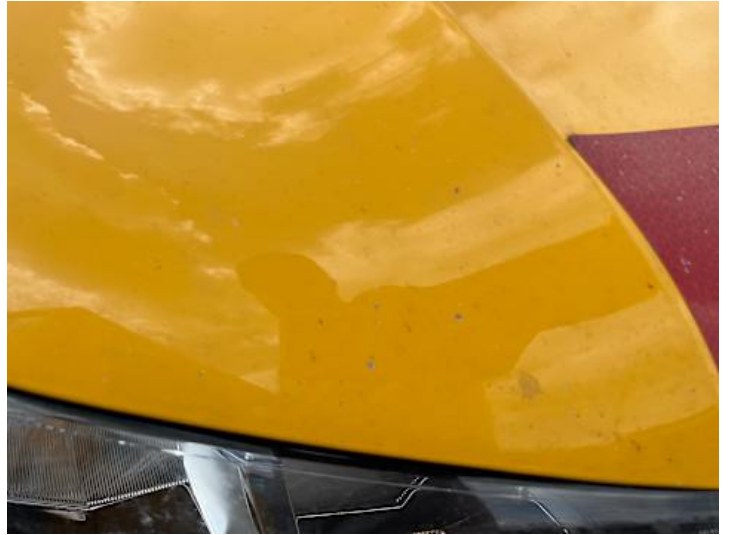
Motorhaube (Lackschaden, Steinschlag)

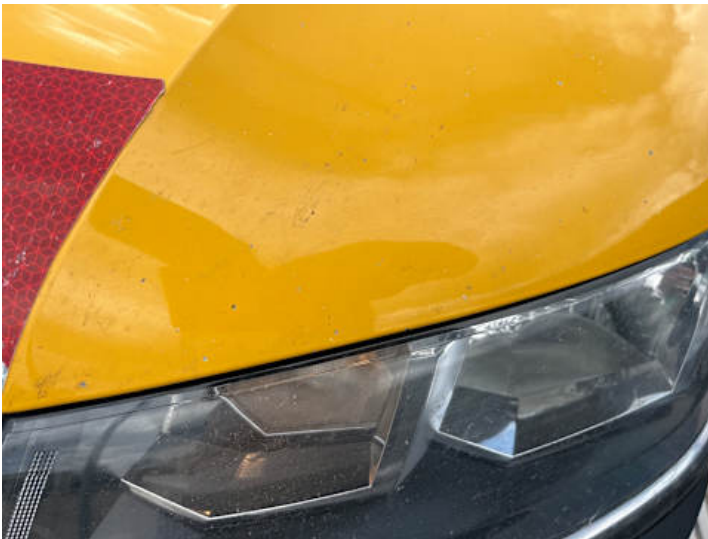
Motorhaube (Lackschaden, Steinschlag)

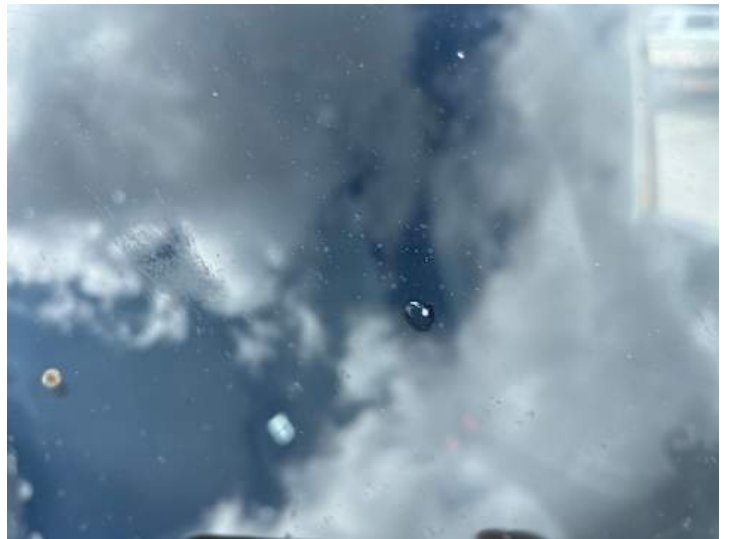
Windschutzscheibe (Steinschlag)

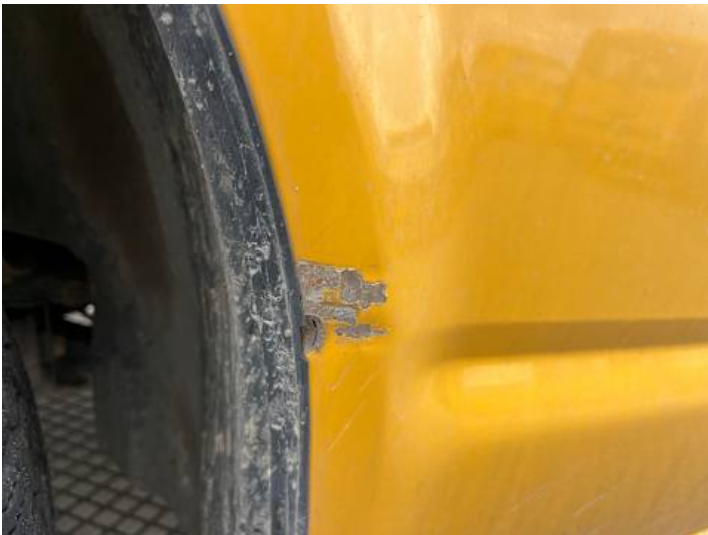
Fahrertür (Lackschaden, Kratzer, Verformung, Rost)

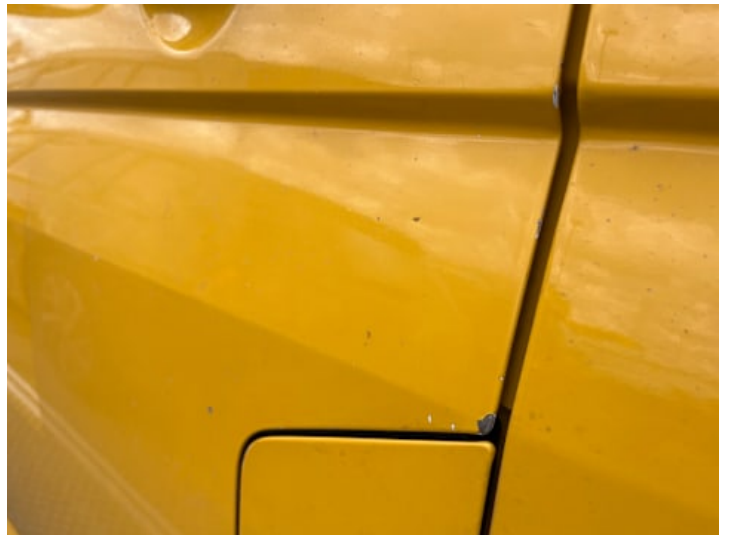
Fahrertür (Lackschaden, Rost)

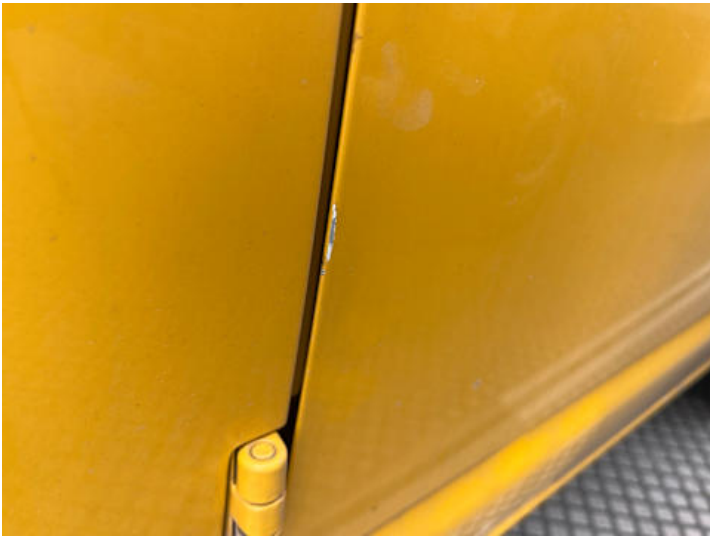
Beifahrertür (Lackschaden)

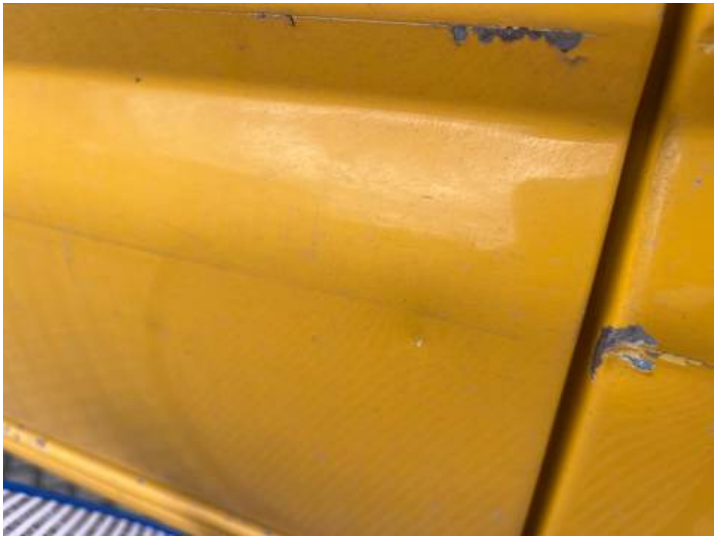
Türe hinten links (Lackschaden, Kratzer, Delle)

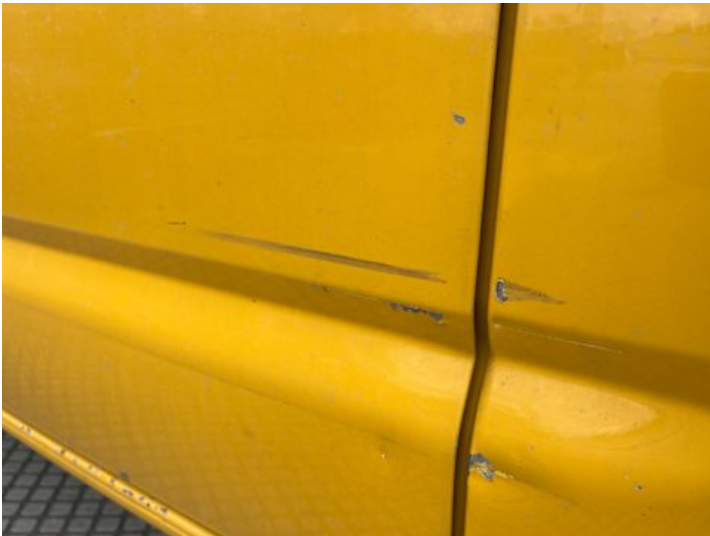
Türe hinten links (Lackschaden, Kratzer, Delle)

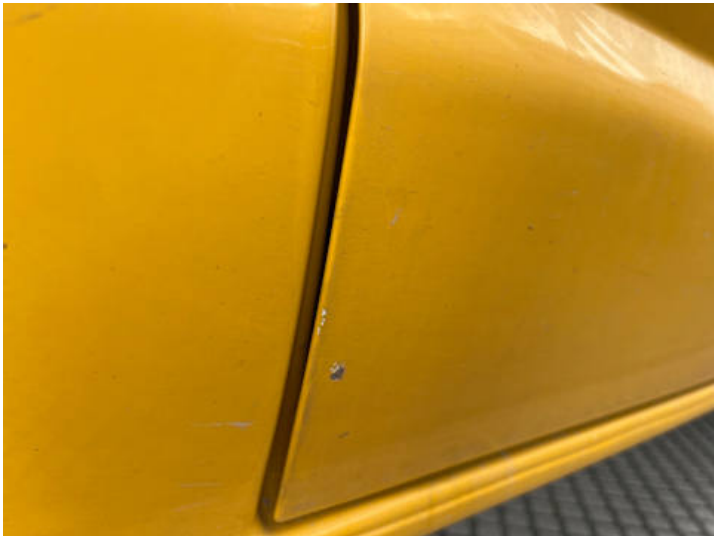
Türe hinten rechts (Lackschaden)

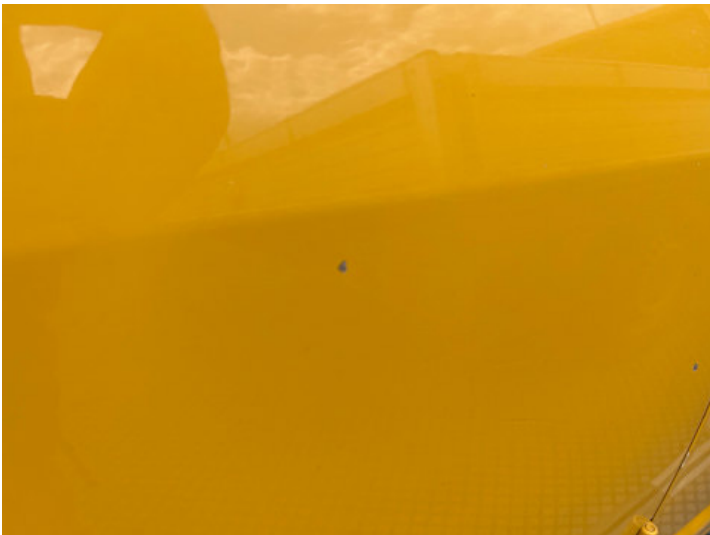
Türe hinten rechts (Lackschaden)

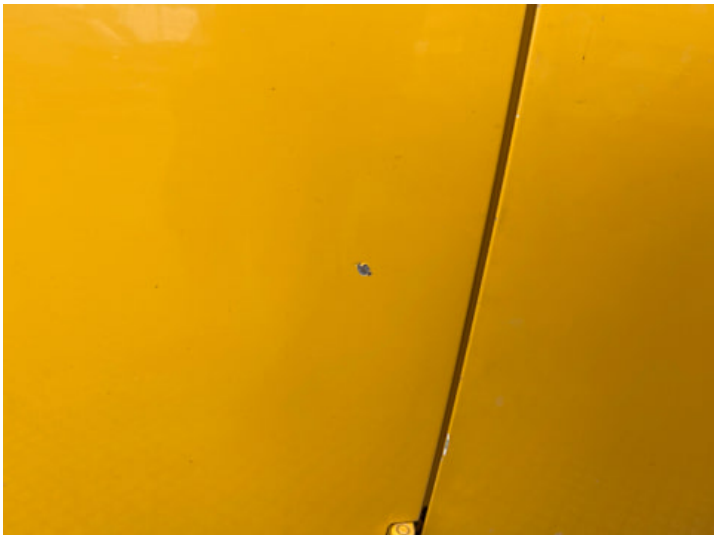
Türe hinten rechts (Lackschaden)

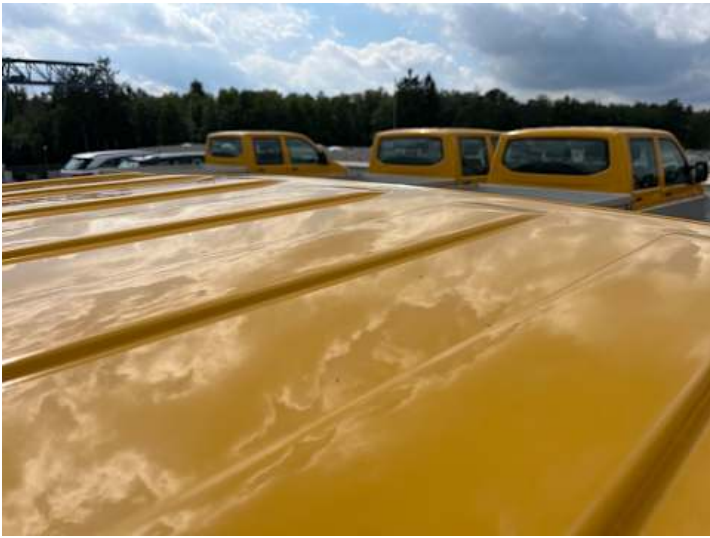
Dach (Verformung)

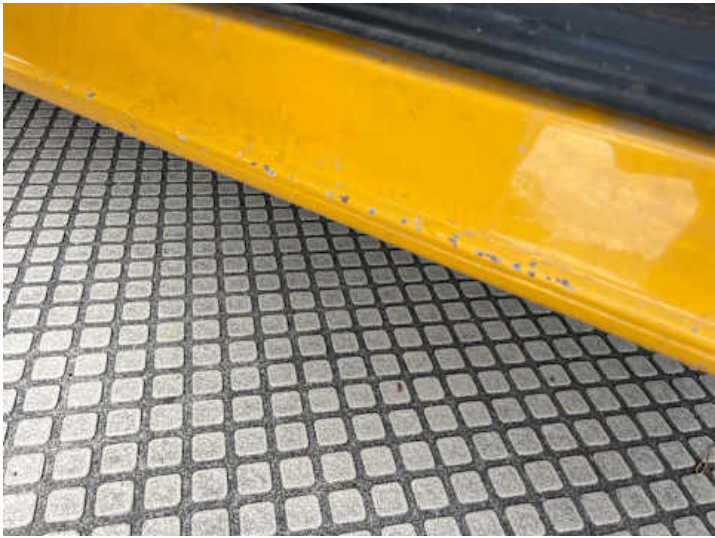
Schweller links (Lackschaden)

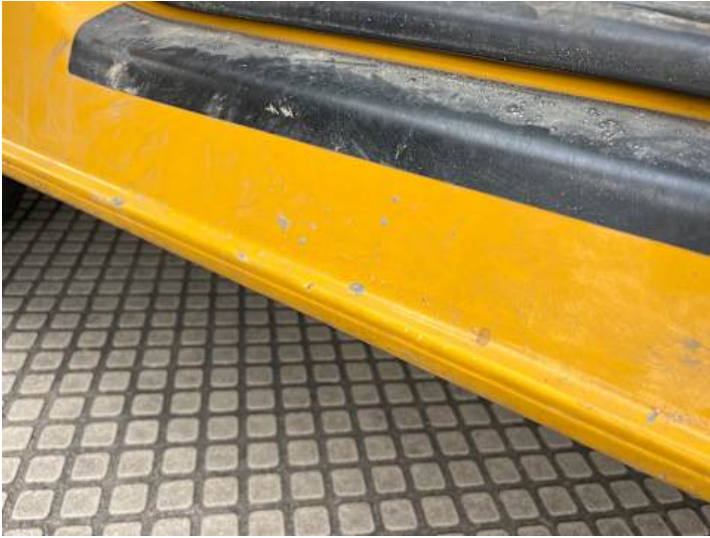
Schweller links (Lackschaden)

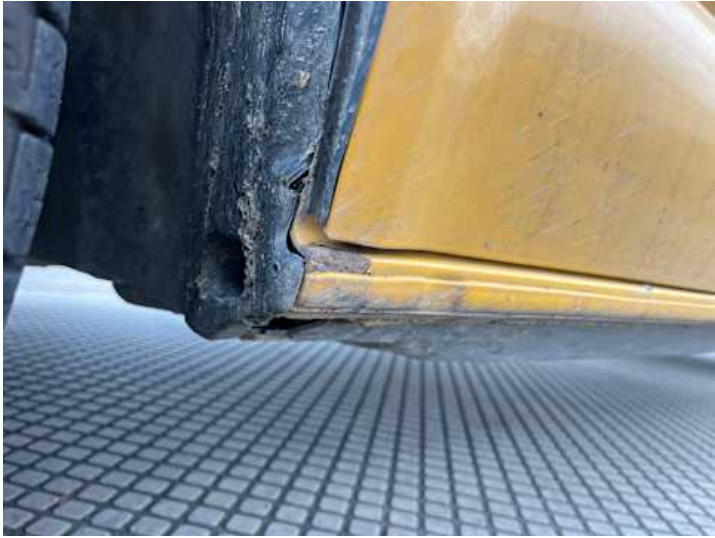
Schweller links (Rost)

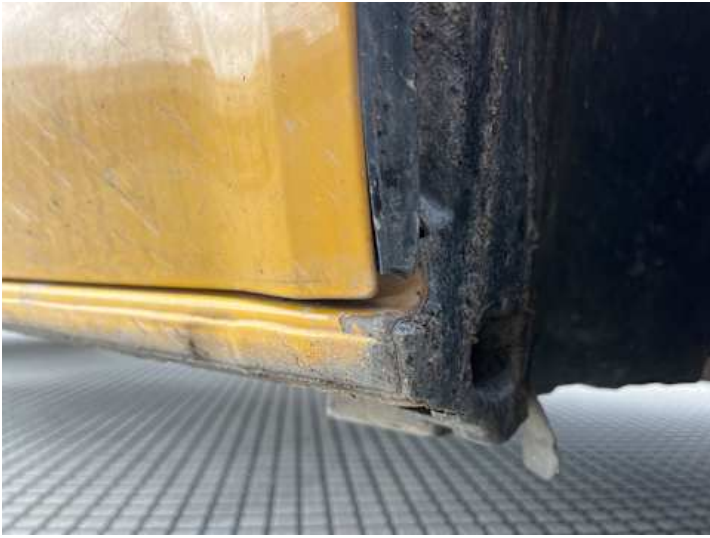
Schweller rechts (Rost)

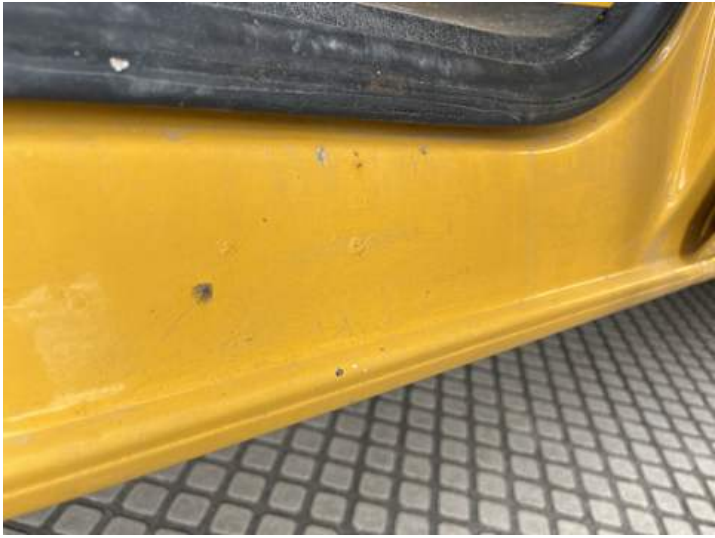
Schweller rechts (Rost)

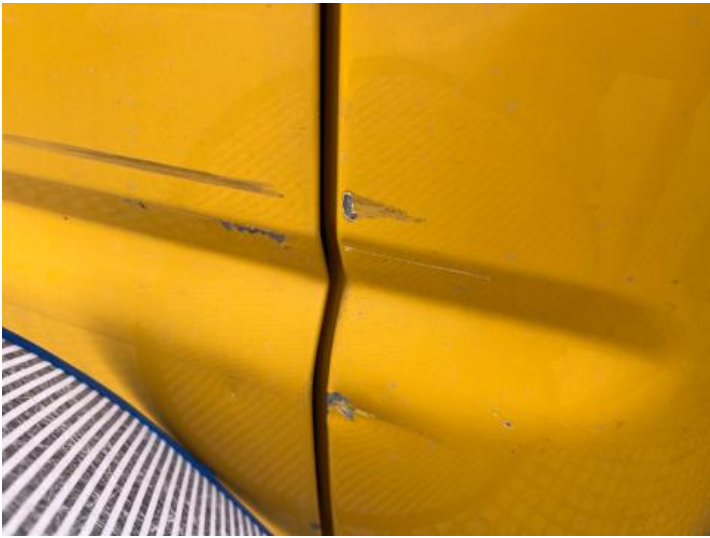
Seitenteil hinten links (Lackschaden, Kratzer, Verformung)

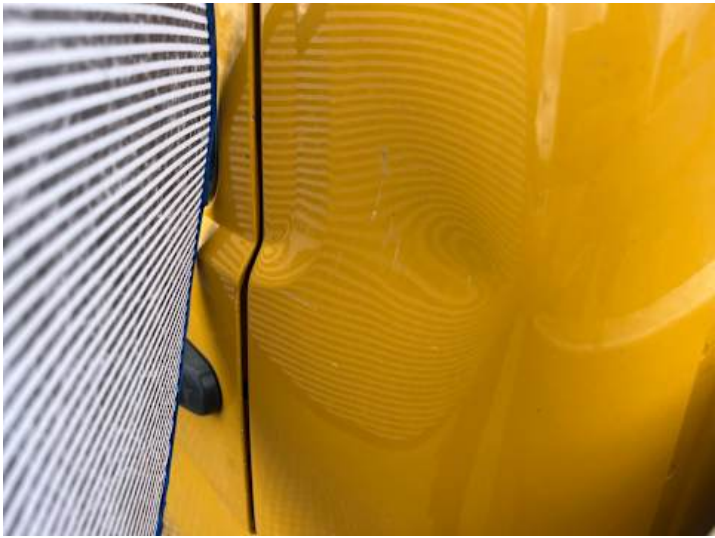
Seitenteil hinten links (Lackschaden, Kratzer, Verformung)

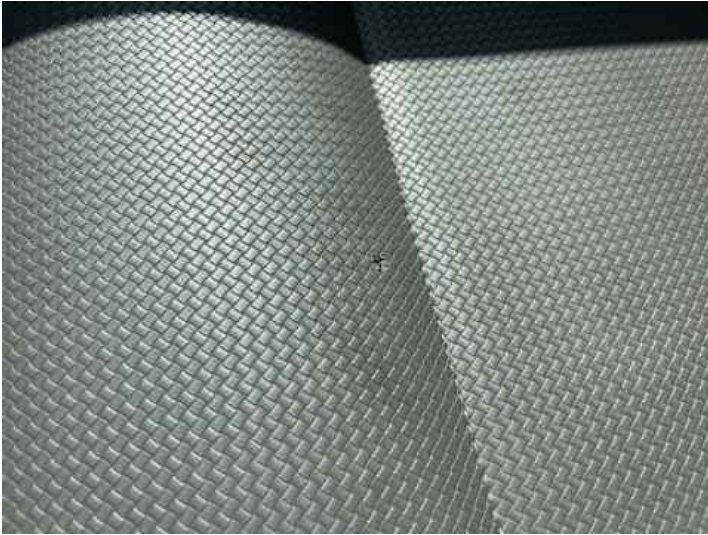
Innenraum (Brandloch)

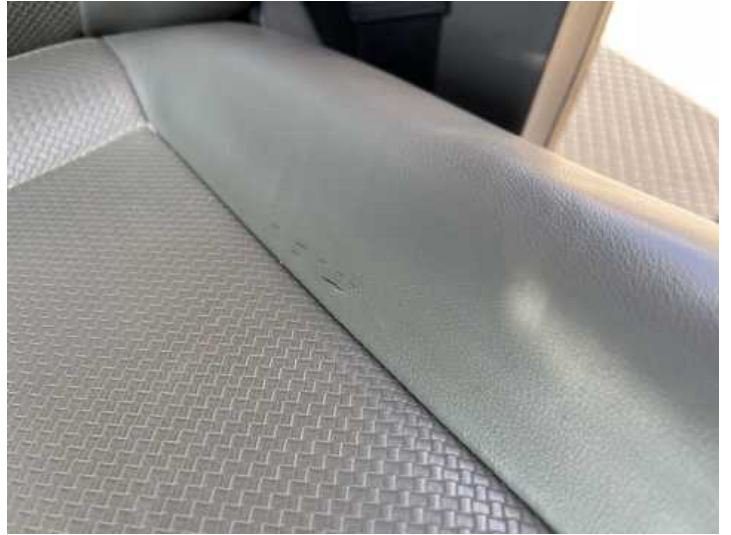
Innenraum (Verschleiß)

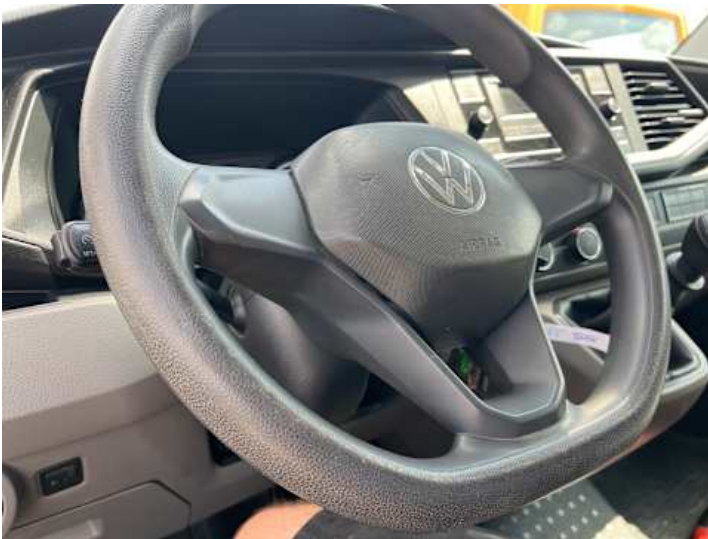
Innenraum (Verschleiß)
