## Opel Vivaro Edition L

EZ 10/2020 | Kastenwagen | Diesel | Schaltgetriebe | 116.481km  
Besteuerung: Regelbesteuert (Deutschland)  
Fahrzeugstandort: 37\*\*\*  
Fahrzeug aufgenommen am: 06.08.2026

# Hinweise zum Zustandsbericht

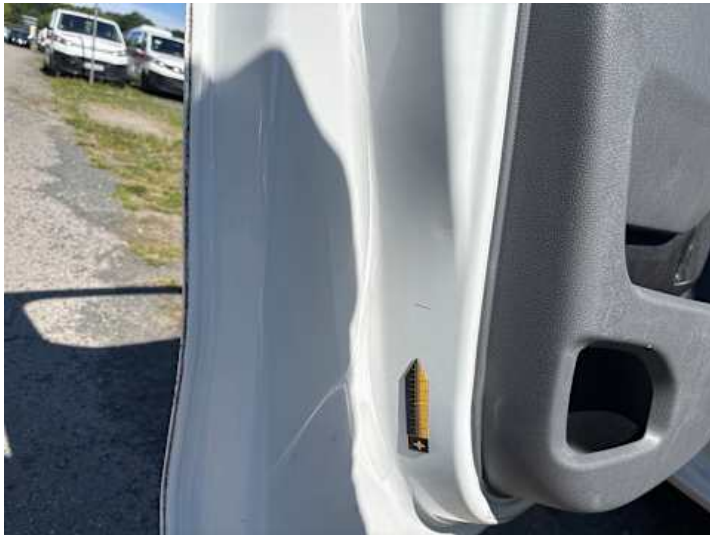
Fahrtür (Kratzer)

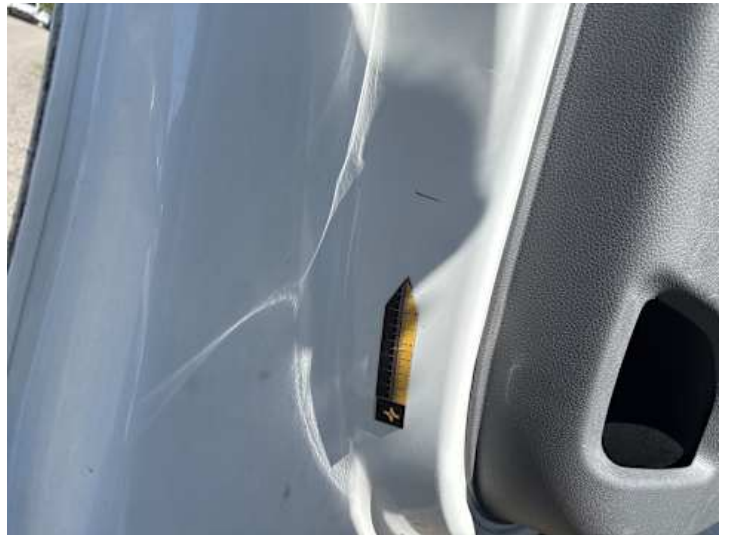
Fahrtür (Kratzer)

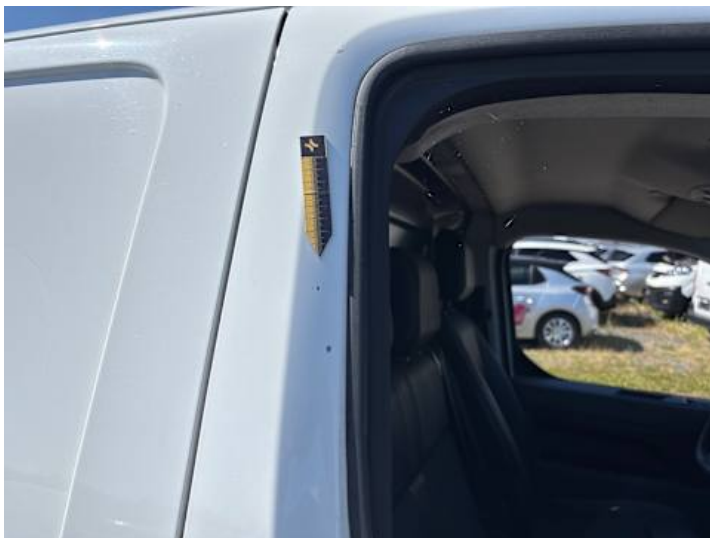
Beifahrtür (Kratzer, Delle)

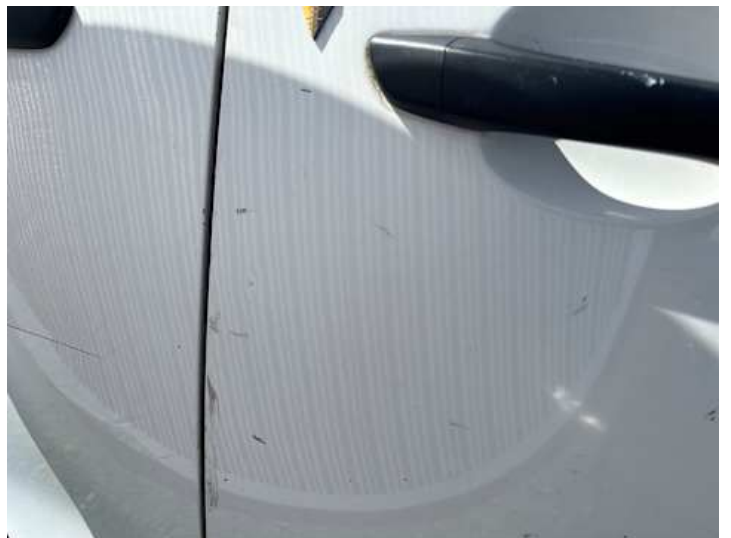
Beifahrtür (Kratzer, Delle)

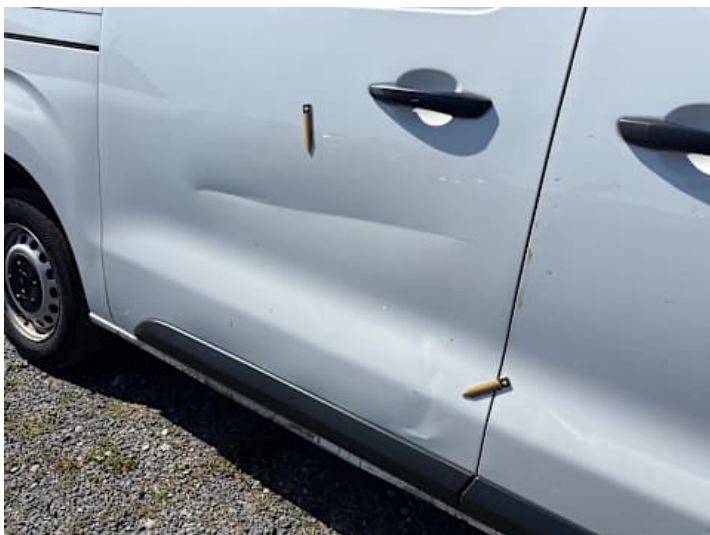
Türe hinten rechts (Verformung, Kratzer)

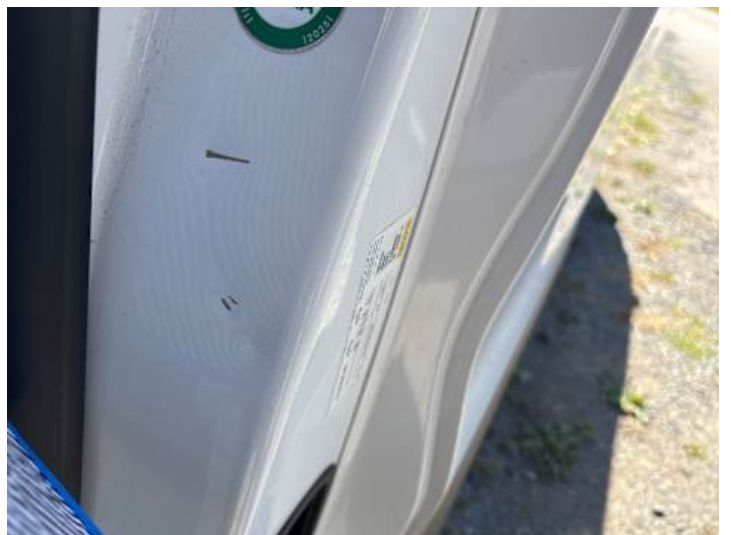
Schweller links (Delle, Kratzer)

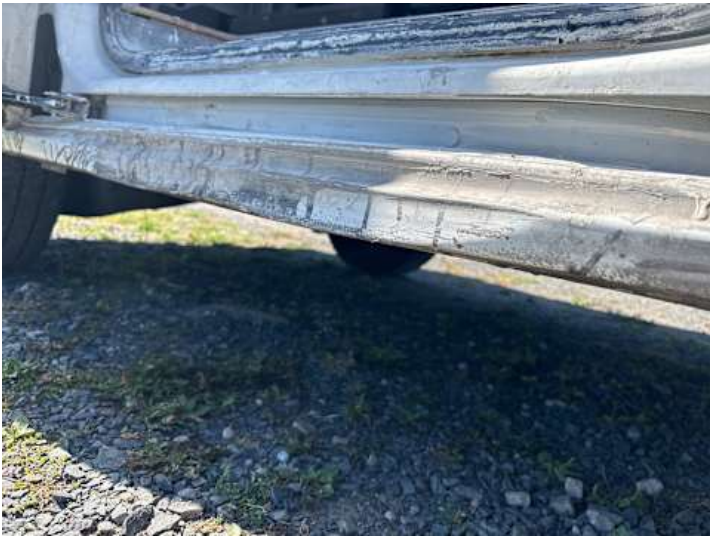
Schweller rechts (Delle, Verformung)

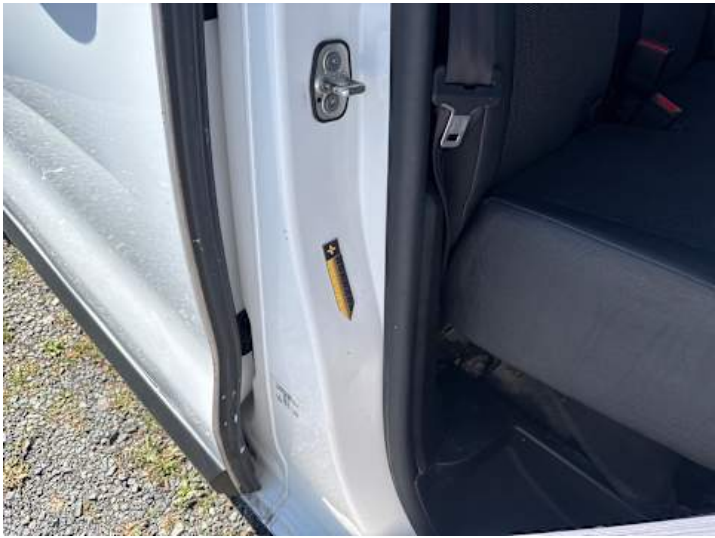
Schweller rechts (Delle, Verformung)

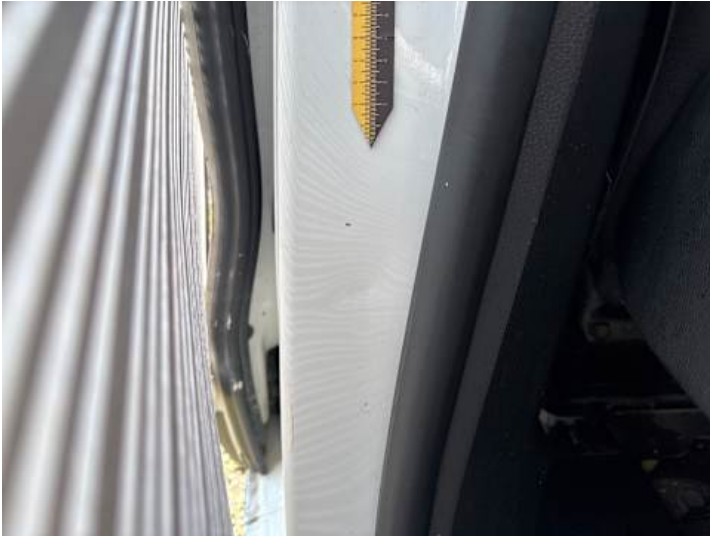
Schweller rechts (Delle, Verformung)

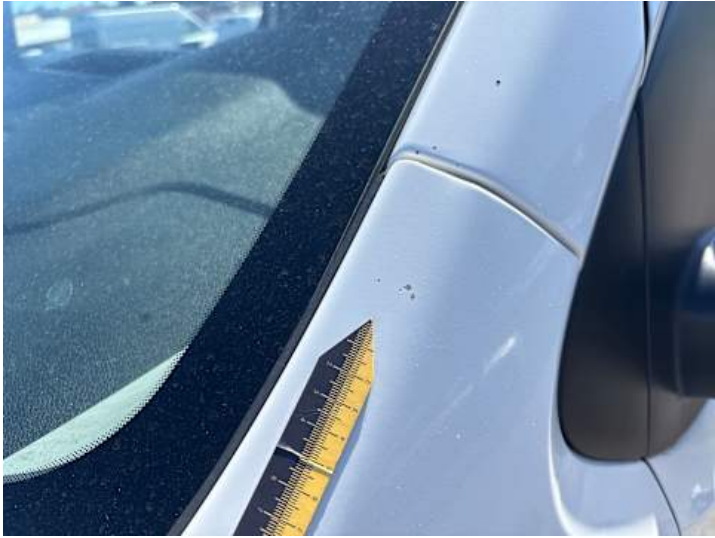
Kotflügel vorne links (Steinschlag)

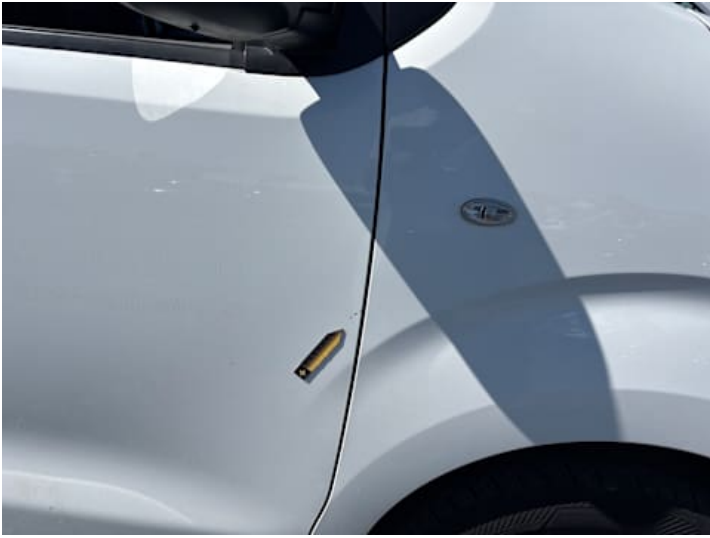
Kotflügel vorne rechts (Steinschlag)

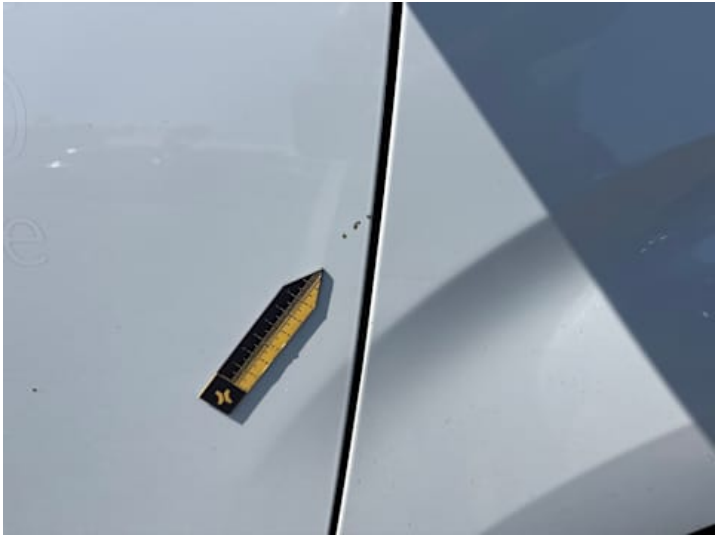
Kotflügel vorne rechts (Steinschlag)

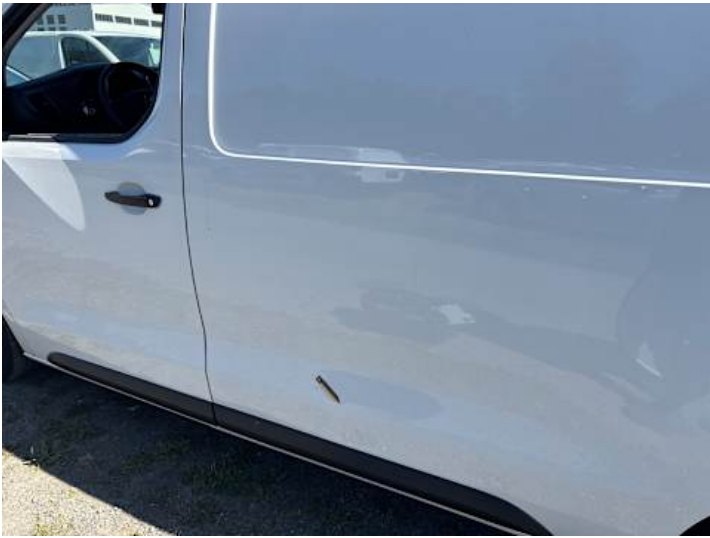
Seitenteil hinten links (Delle)

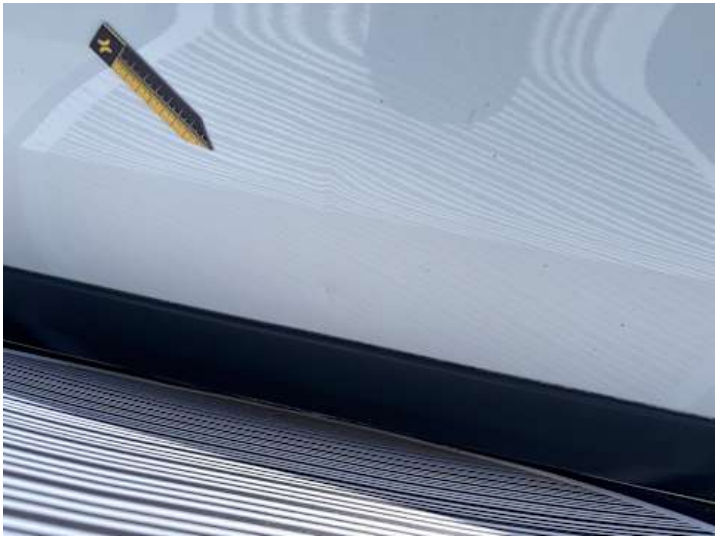
Seitenteil hinten links (Delle)

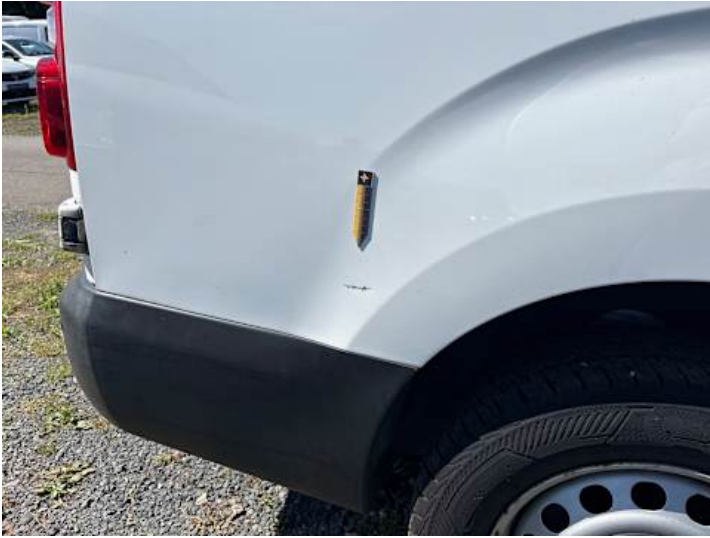
Seitenteil hinten rechts (Kratzer)

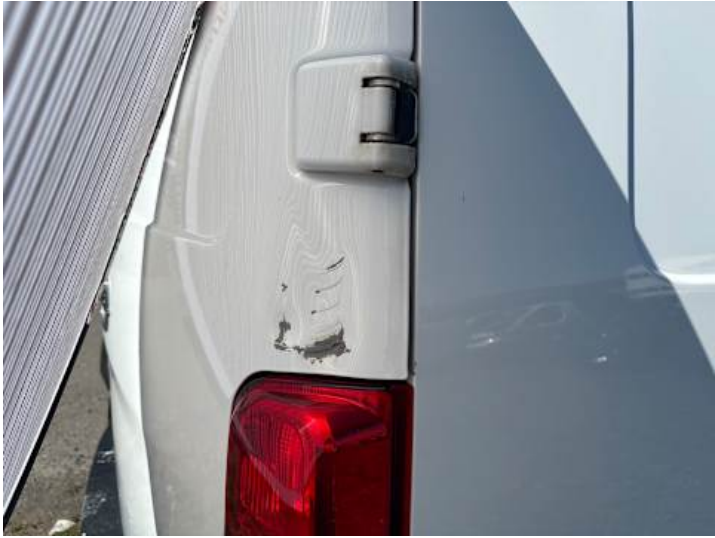
Heckklappe (Delle, Kratzer)

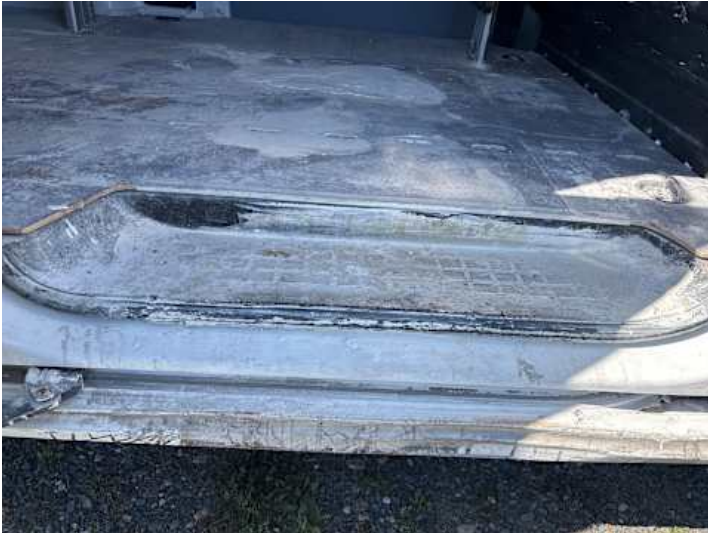
Innenraum (Diverse Schäden, Verschmutzung, Anderer Schaden):  
Korrosion

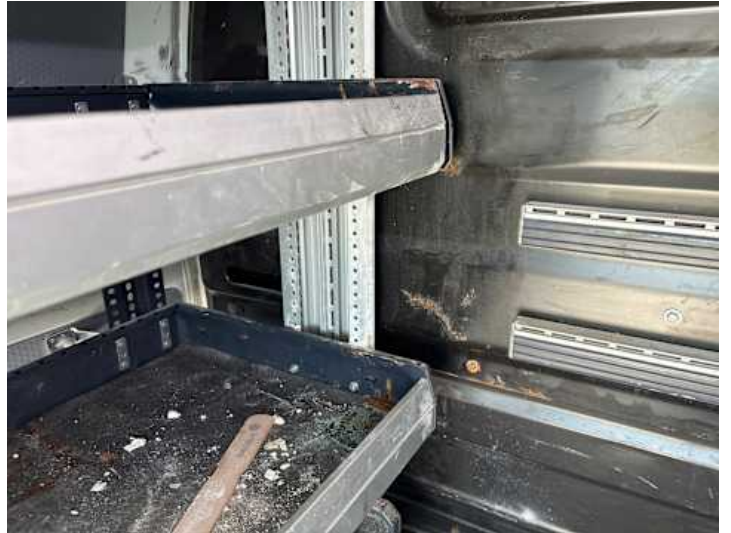
Innenraum (Diverse Schäden, Verschmutzung, Anderer Schaden):  
Korrosion

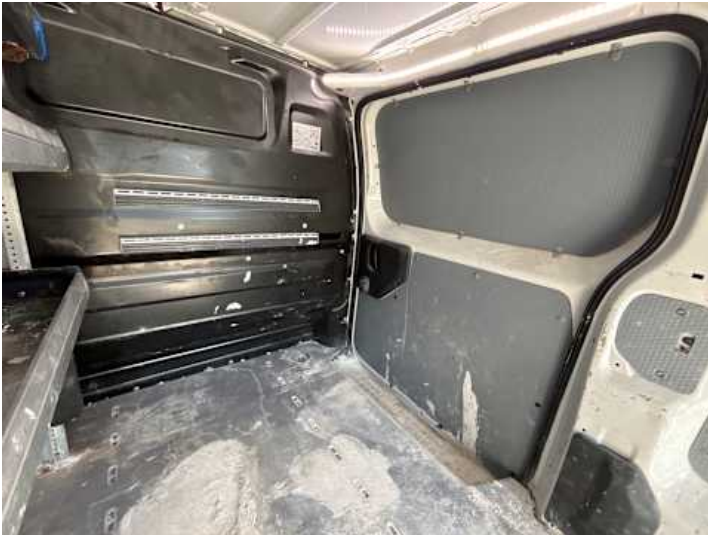
Innenraum (Diverse Schäden, Verschmutzung, Anderer Schaden):  
Korrosion

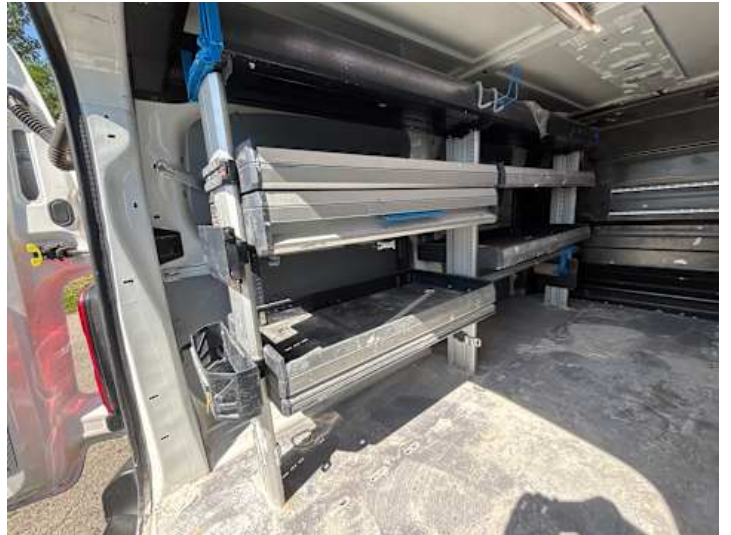
Innenraum (Diverse Schäden, Verschmutzung, Anderer Schaden):  
Korrosion

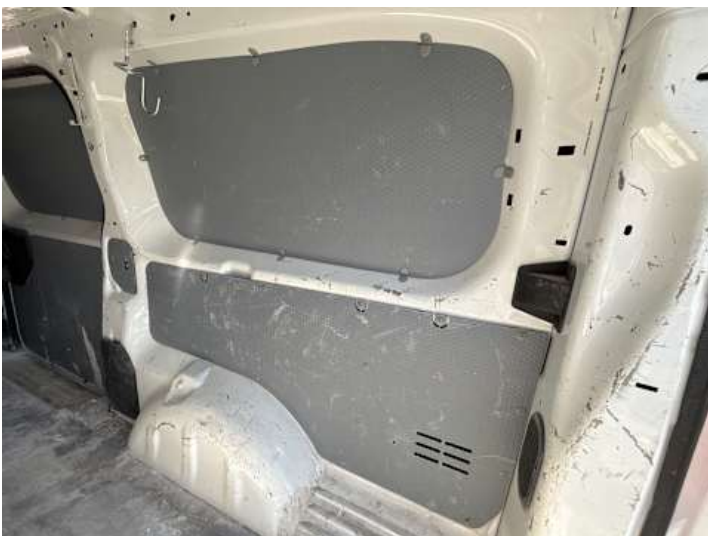
Innenraum (Diverse Schäden, Verschmutzung, Anderer Schaden):  
Korrosion

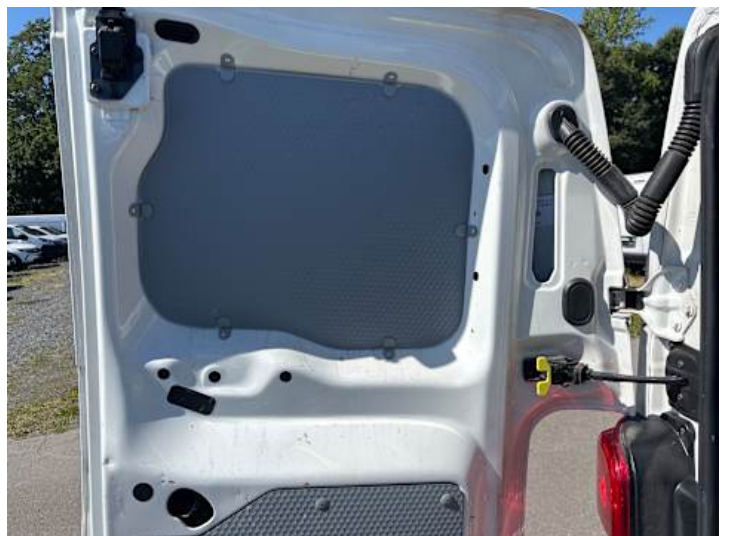
Innenraum (Diverse Schäden, Verschmutzung, Anderer Schaden):  
Korrosion

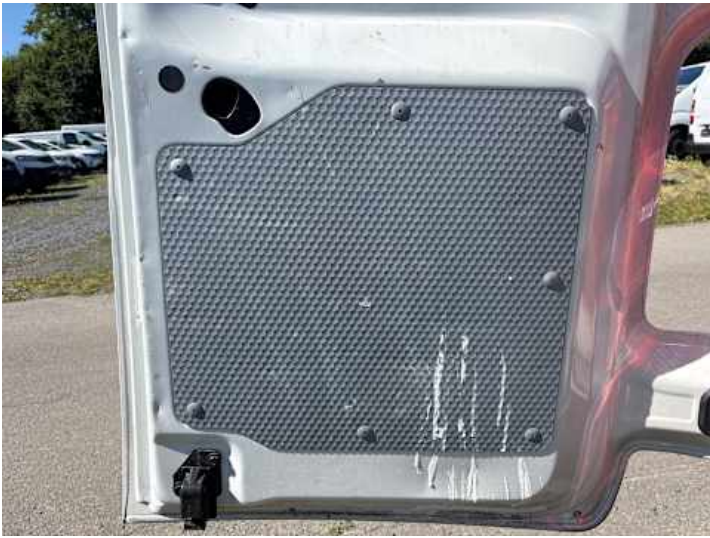
Innenraum (Diverse Schäden, Verschmutzung, Anderer Schaden):  
Korrosion

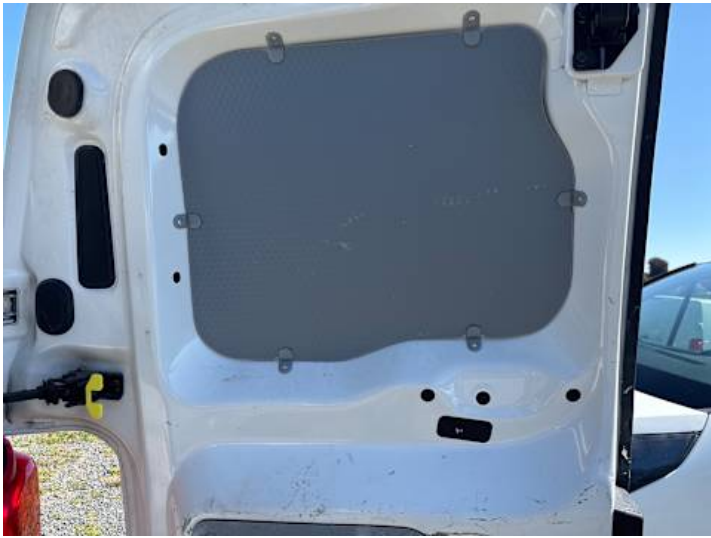
Innenraum (Diverse Schäden, Verschmutzung, Anderer Schaden):  
Korrosion

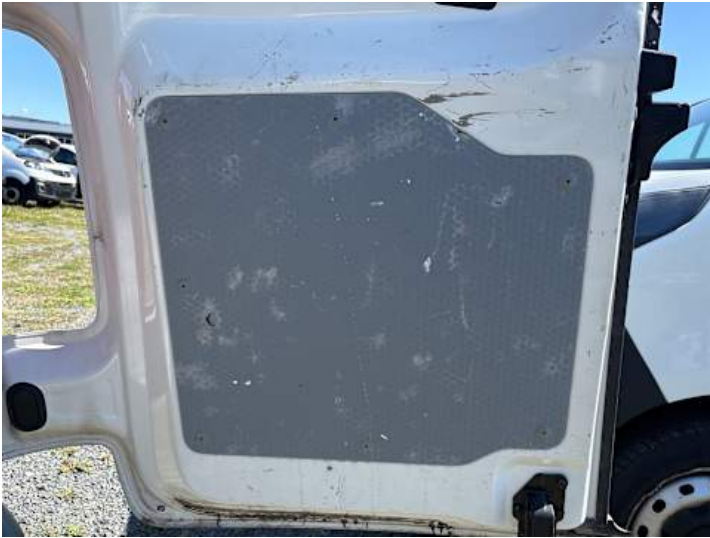
Innenraum (Diverse Schäden, Verschmutzung, Anderer Schaden):  
Korrosion
