## Mercedes-Benz C 230

EZ 03/2006 | Kombi | Benzin | Automatikgetriebe | 195.029km

Fahrzeug aufgenommen am: 30.07.2026

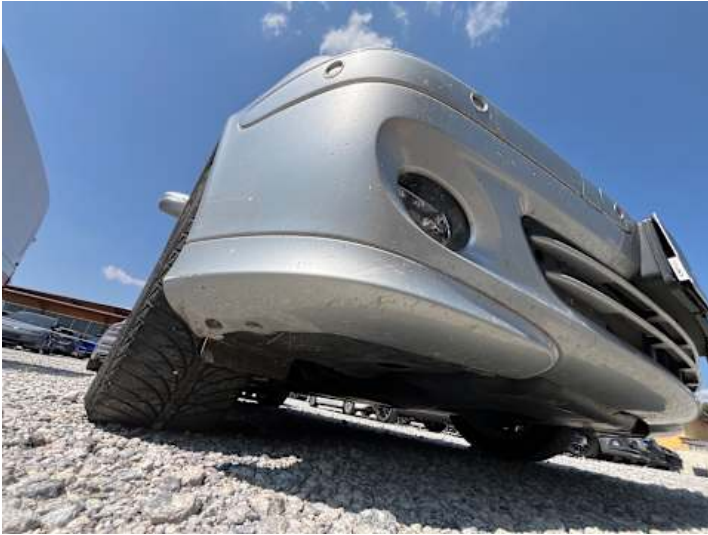
Stoßstange vorne (Kratzer, Lackschaden)

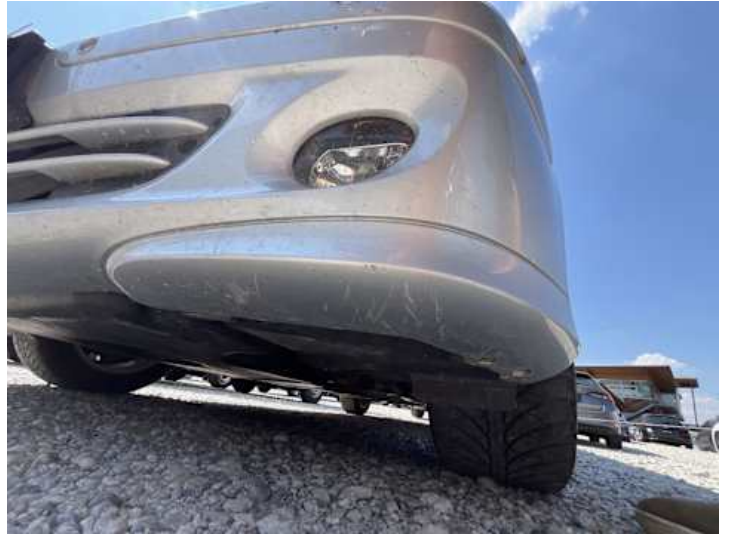
Stoßstange vorne (Kratzer, Lackschaden)

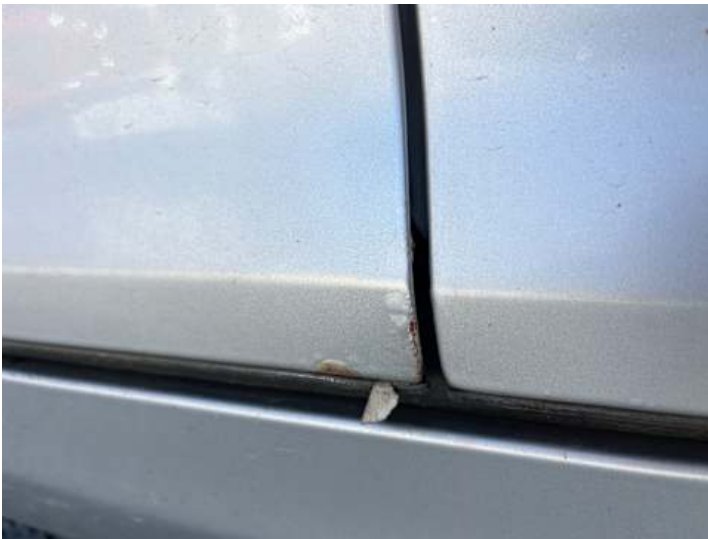
Fahrertür (Lackschaden, Rost)

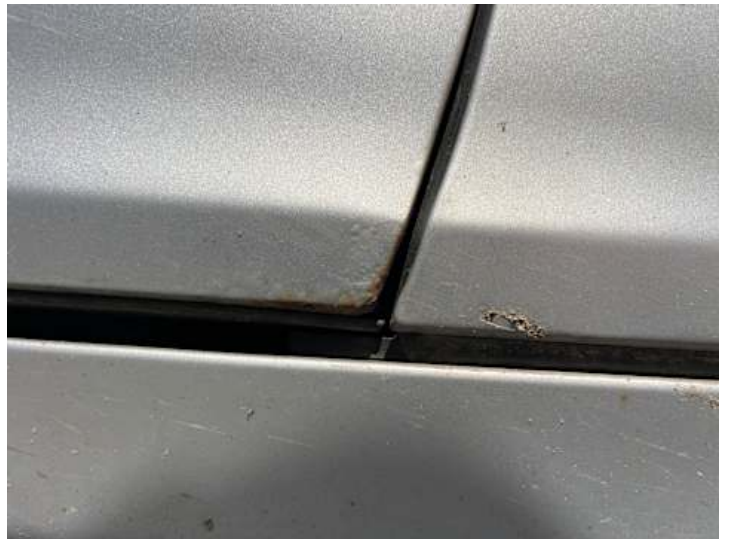
Beifahrertür (Lackschaden, Rost)

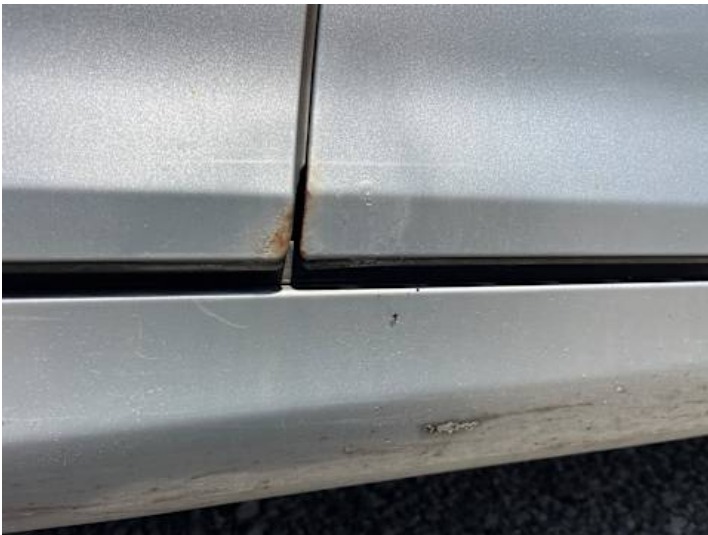
Beifahrertür (Lackschaden, Rost)

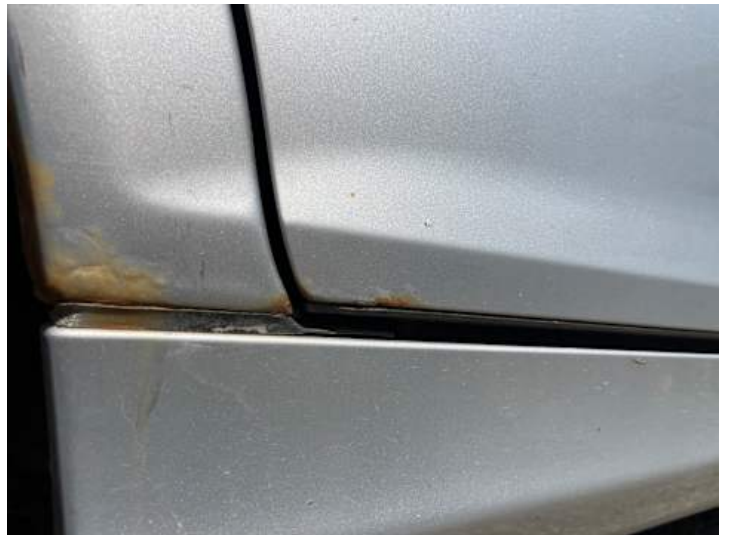
Türe hinten rechts (Lackschaden, Rost)

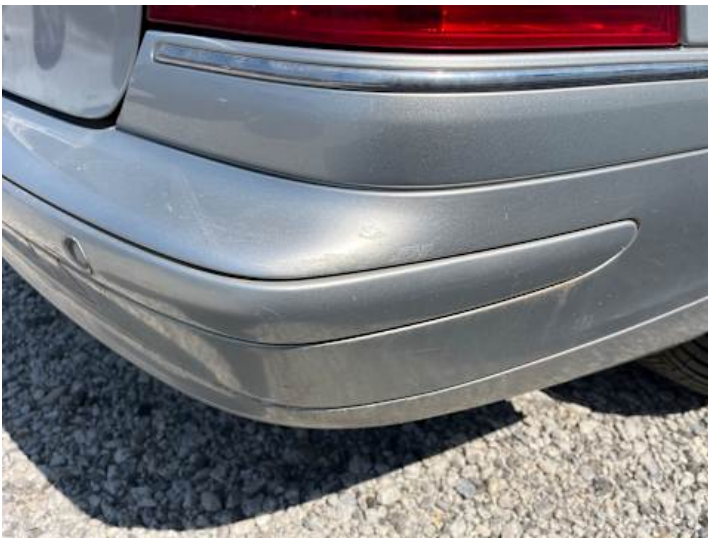
Stoßstange hinten (Kratzer, Lackschaden)

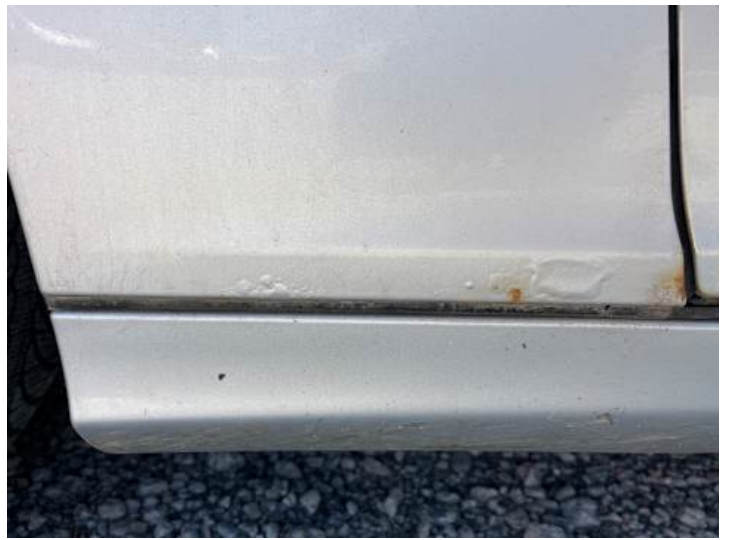
Kotflügel vorne links (Lackschaden, Rost, Unsachgemäß instand gesetzt)

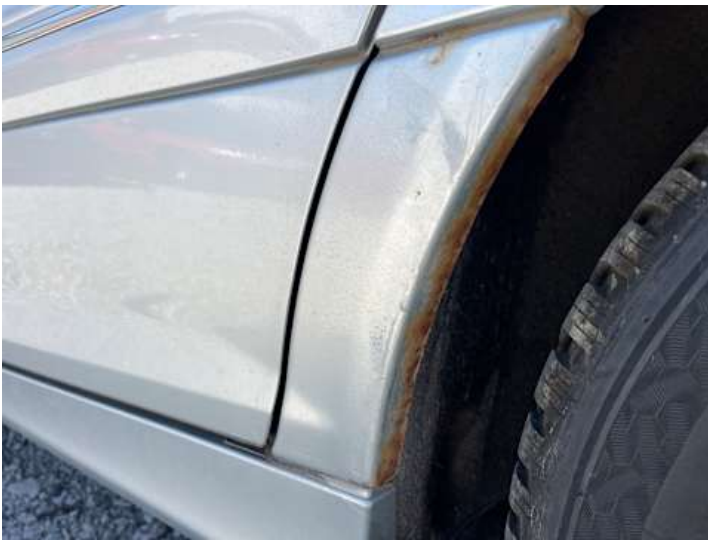
Seitenteil hinten links (Lackschaden, Rost, Unsachgemäß instand gesetzt)

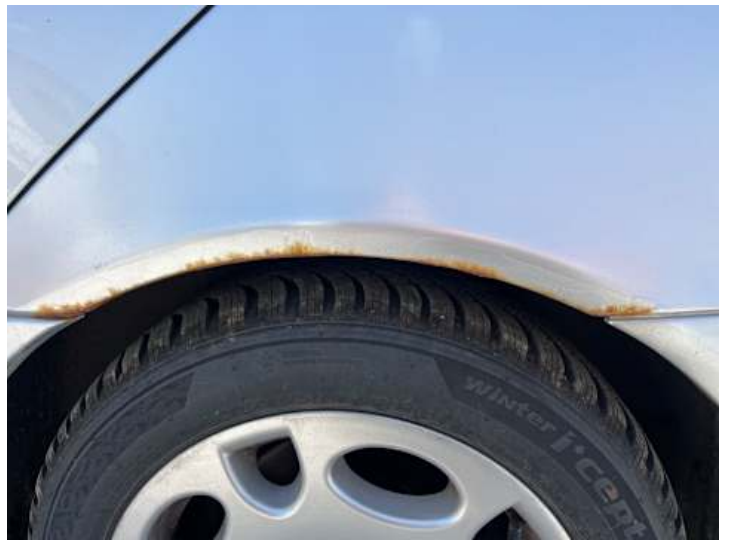
Seitenteil hinten links (Lackschaden, Rost, Unsachgemäß instand gesetzt)

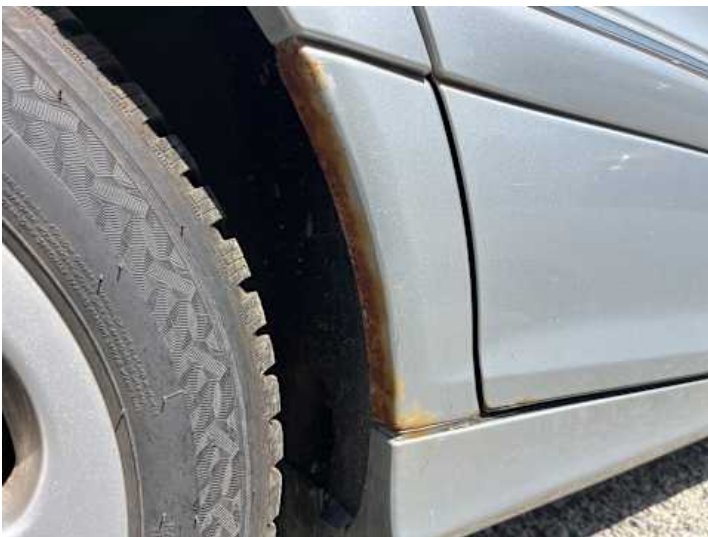
Seitenteil hinten rechts (Lackschaden, Rost)

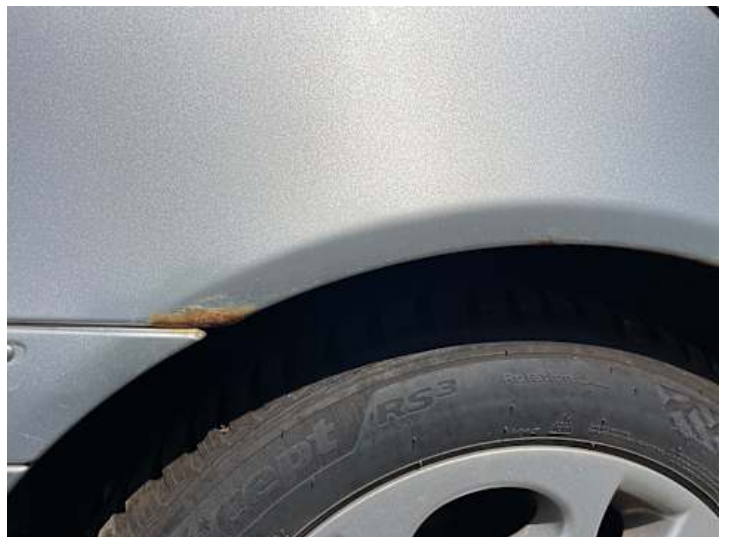
Seitenteil hinten rechts (Lackschaden, Rost)

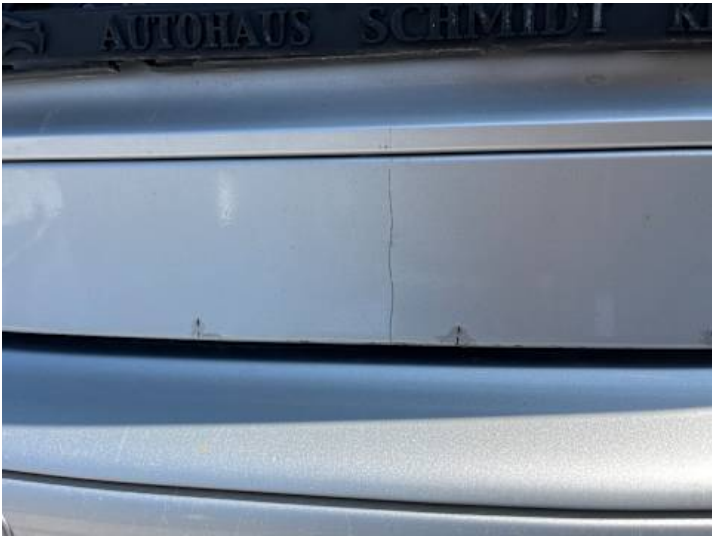
Heckklappe (Kratzer, Lackschaden, Rost)

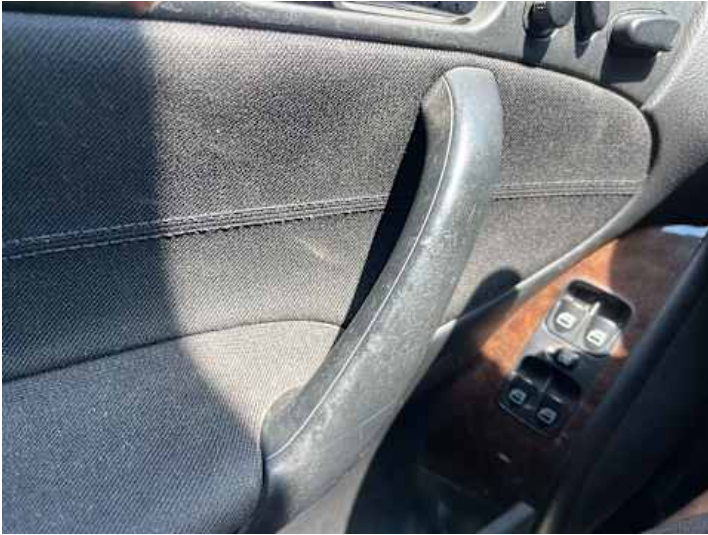
Innenraum (Diverse Schäden)

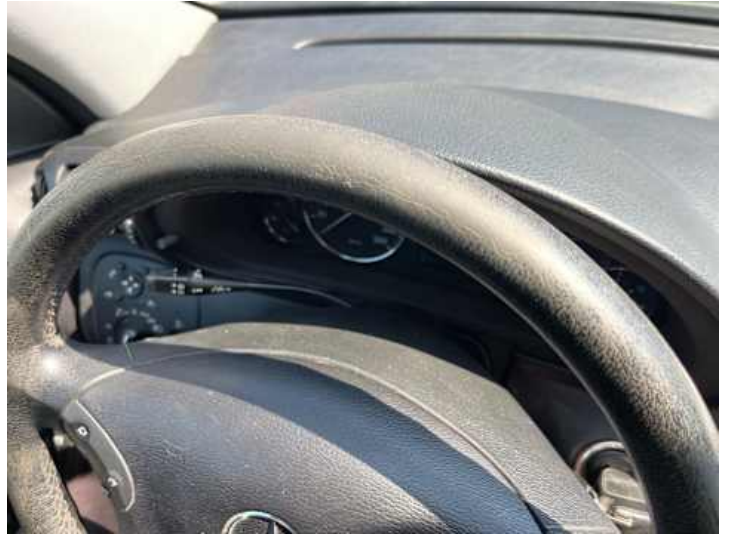
Innenraum (Diverse Schäden)

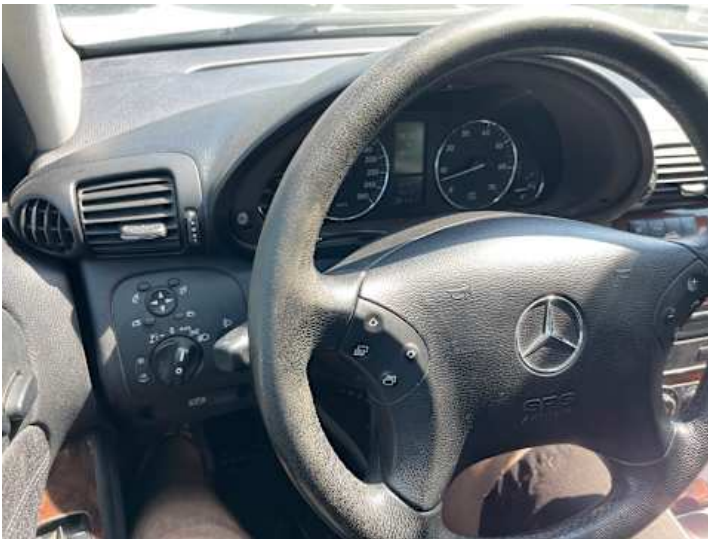
Innenraum (Diverse Schäden)
