### BMW Basis

EZ 11/2014 | Kleinwagen | Elektrisch | Automatikgetriebe | 86.545km  
Besteuerung: Regelbesteuert (Deutschland)  
Fahrzeugstandort: 12\*\*\*  
Fahrzeug aufgenommen am: 24.08.2026

# Hinweise zum Zustandsbericht

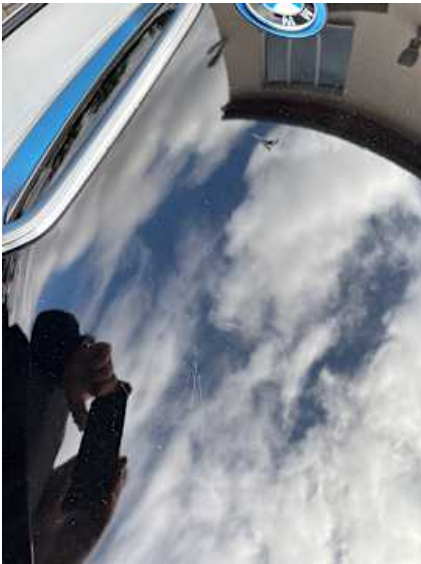
Motorhaube (Kratzer)

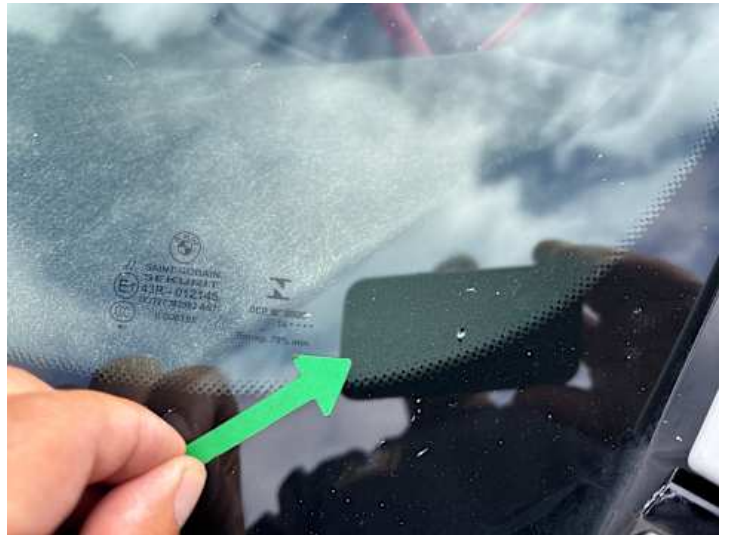
Windschutzscheibe (Steinschlag)

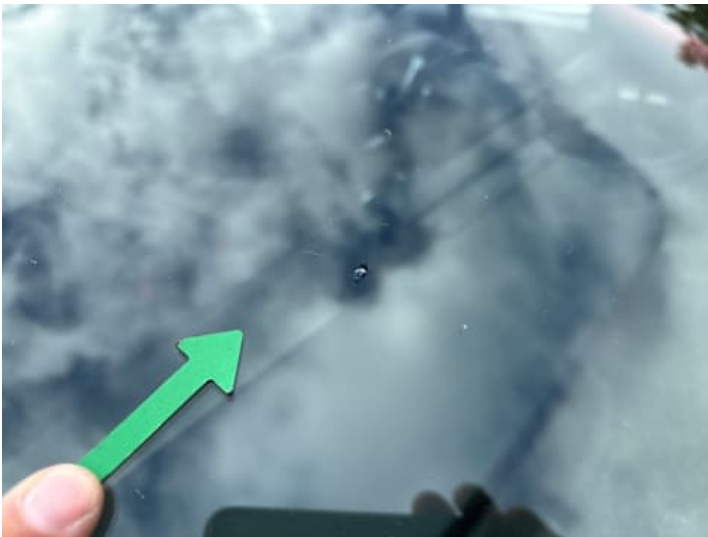
Windschutzscheibe (Steinschlag)

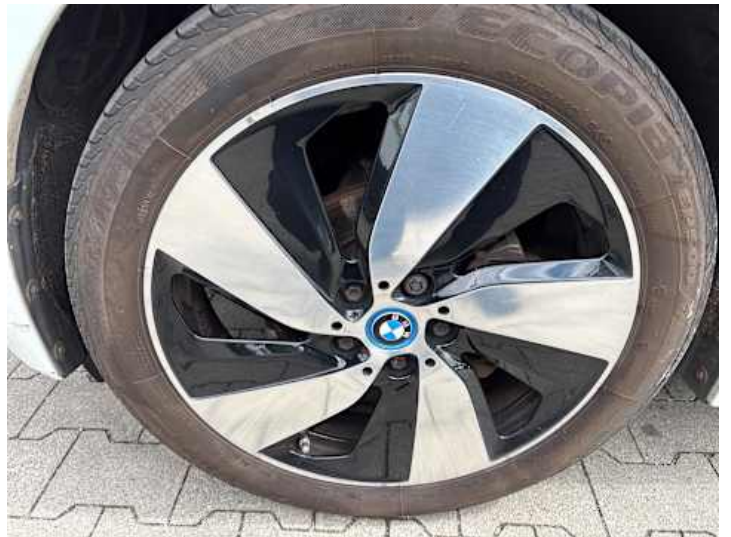
Rad (Kratzer)

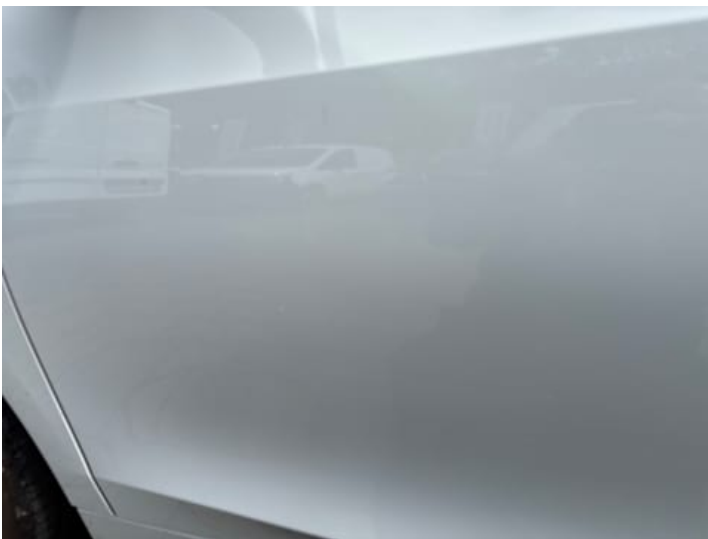
Fahrtür (Kratzer)

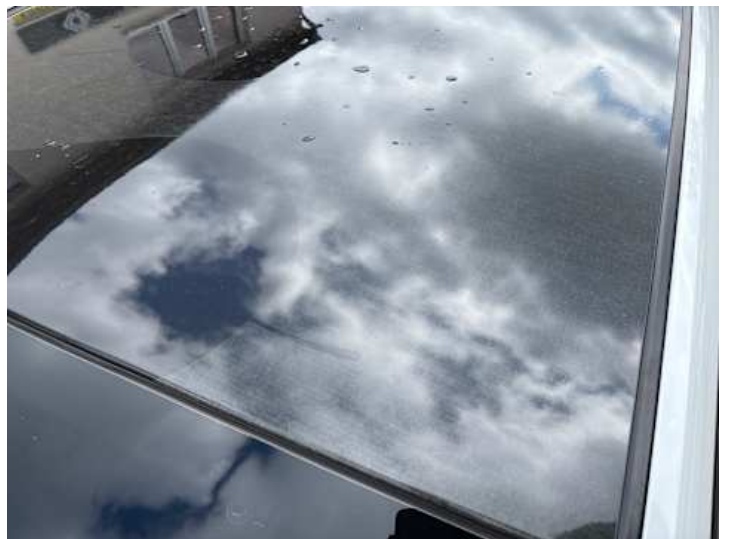
Dach (Ausgeblichen/Matt)

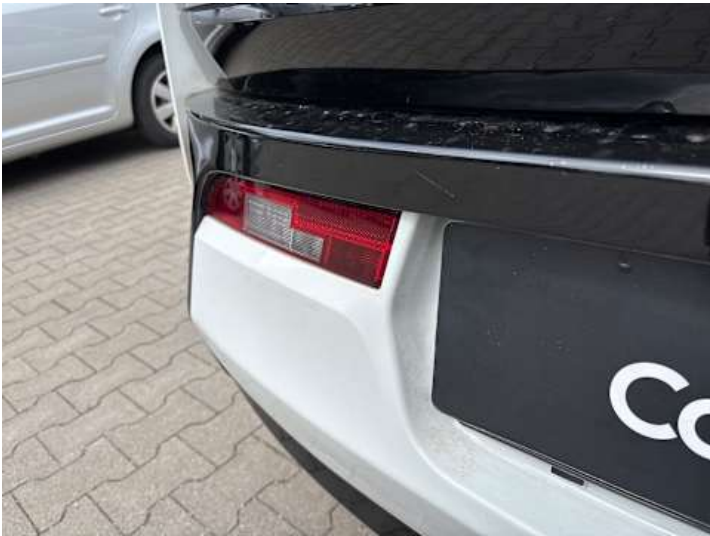
Stoßstange hinten (Kratzer)

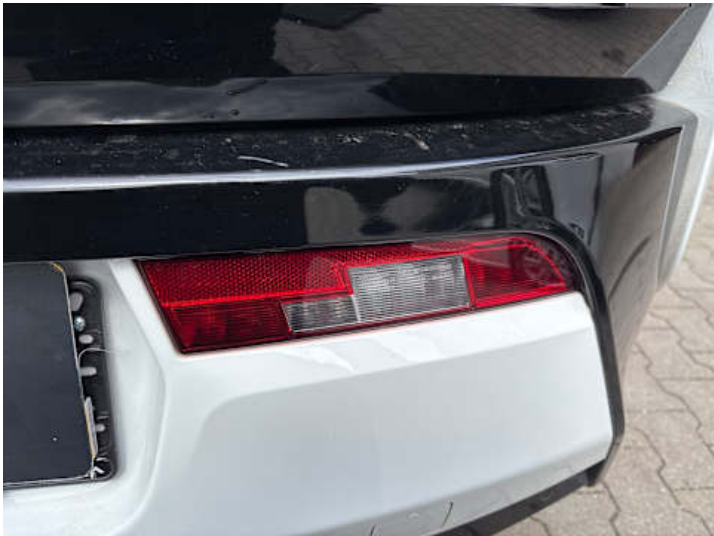
Stoßstange hinten (Kratzer)

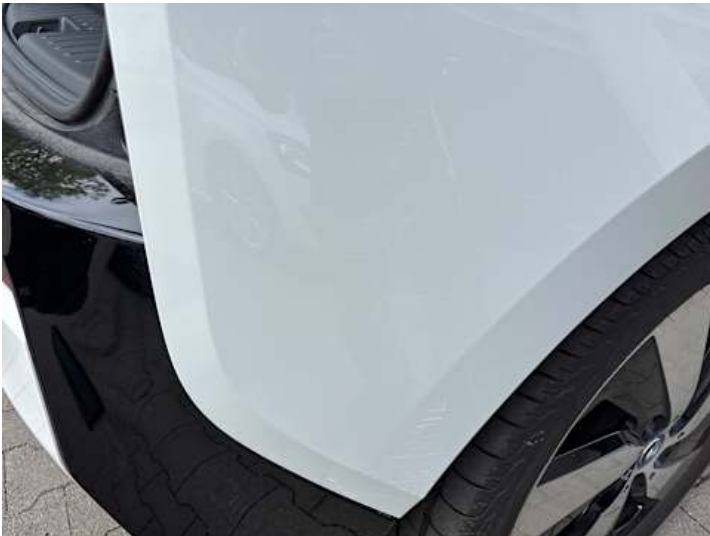
Seitenteil hinten rechts (Kratzer)

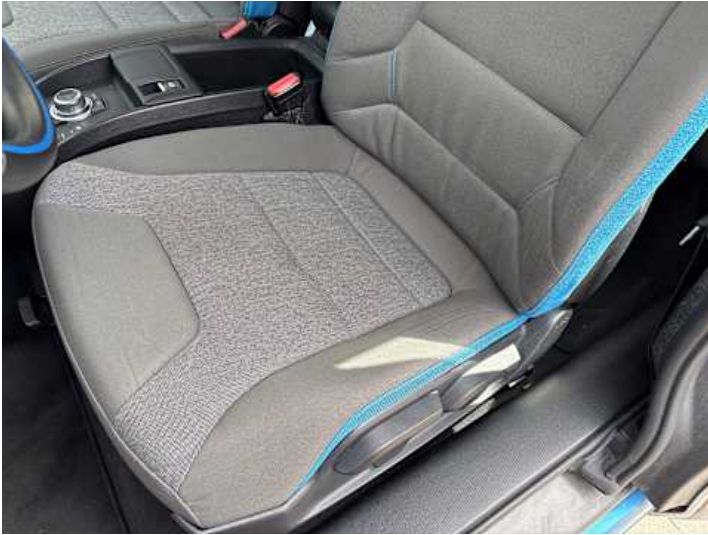
Innenraum (Verschmutzung, Verschleiß)

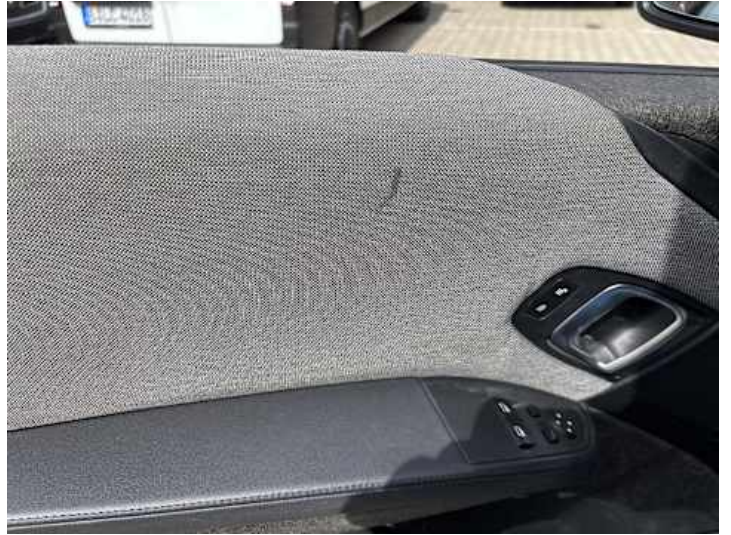
Innenraum (Verschmutzung, Verschleiß)
