## Fiat Panda 1.1 8V Active

EZ 10/2009 | Kleinwagen | Benzin | Schaltgetriebe | 159.862km  
Besteuerung: Differenzbesteuert (§25a UStG)  
Fahrzeugstandort: 24\*\*\*  
Fahrzeug aufgenommen am: 05.08.2026

# Hinweise zum Zustandsbericht

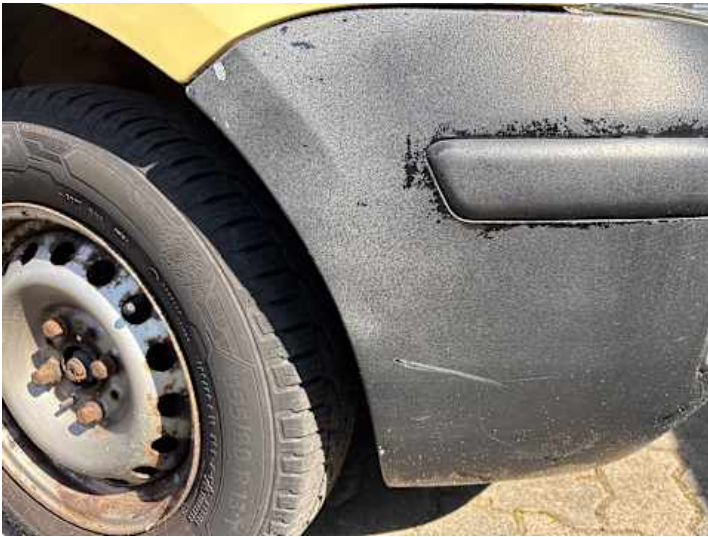
Stoßstange vorne (Kratzer)

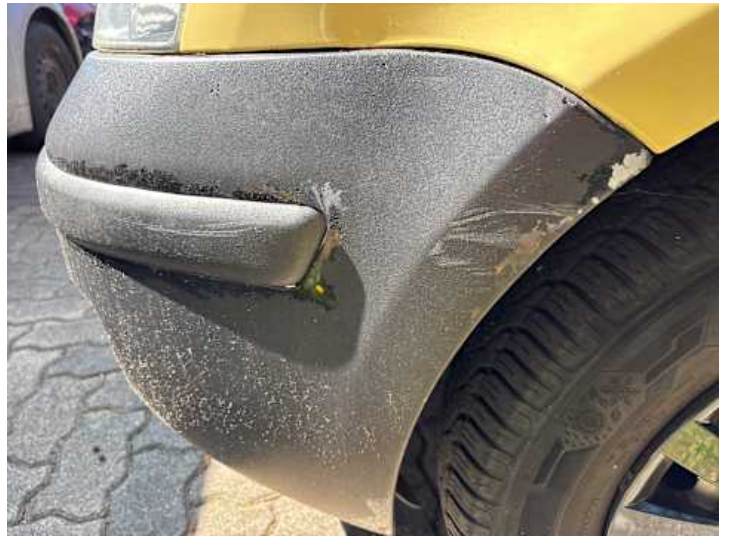
Stoßstange vorne (Kratzer)

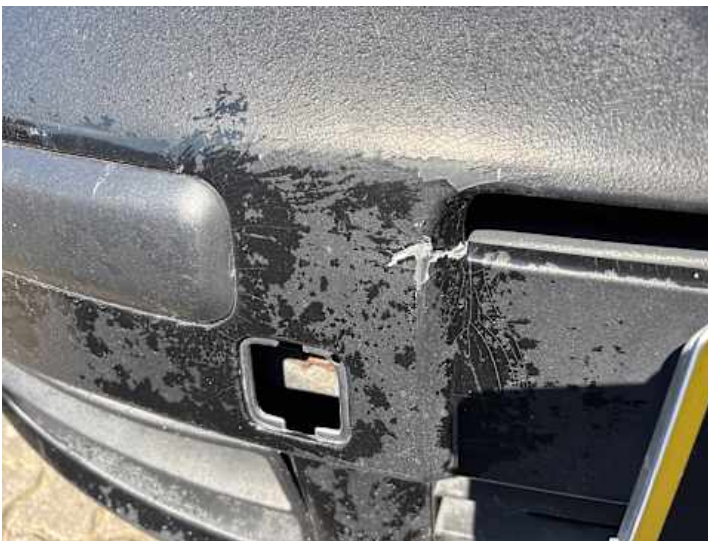
Stoßstange vorne (Kratzer, Riss/Bruch)

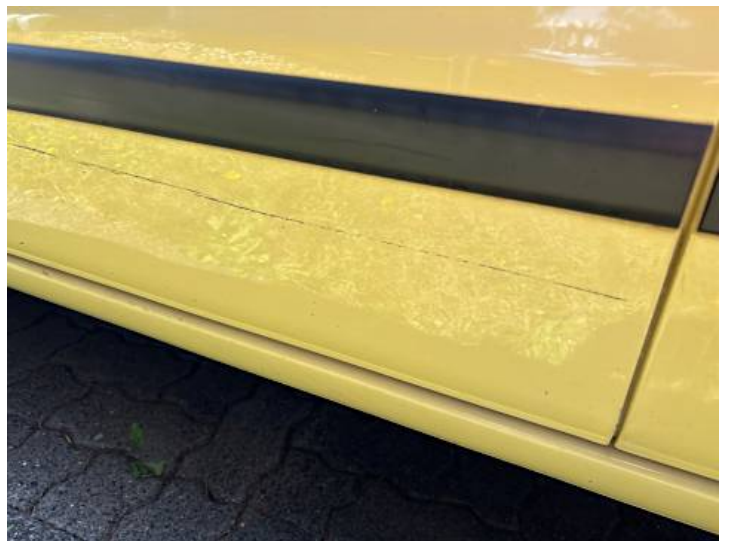
Fahrtür (Kratzer)

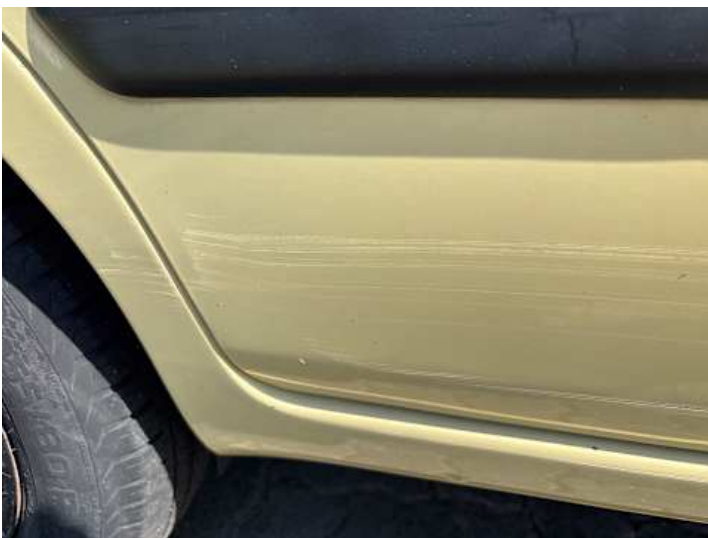
Beifahrtür (Kratzer)

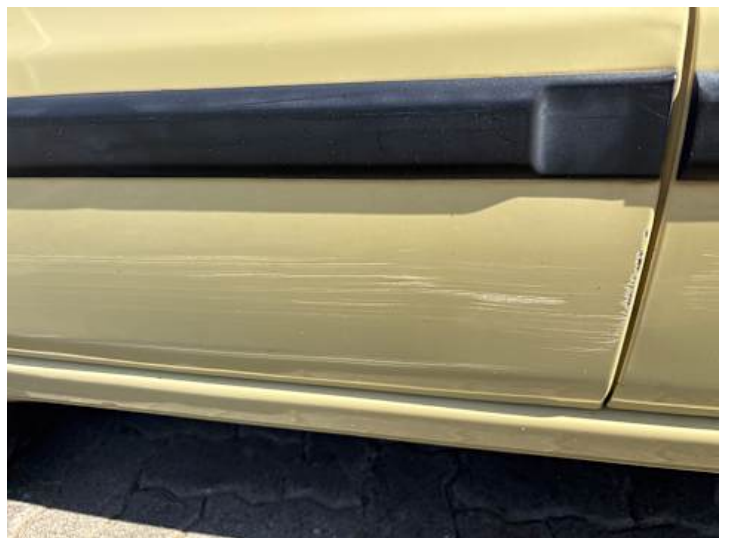
Beifahrtür (Kratzer)

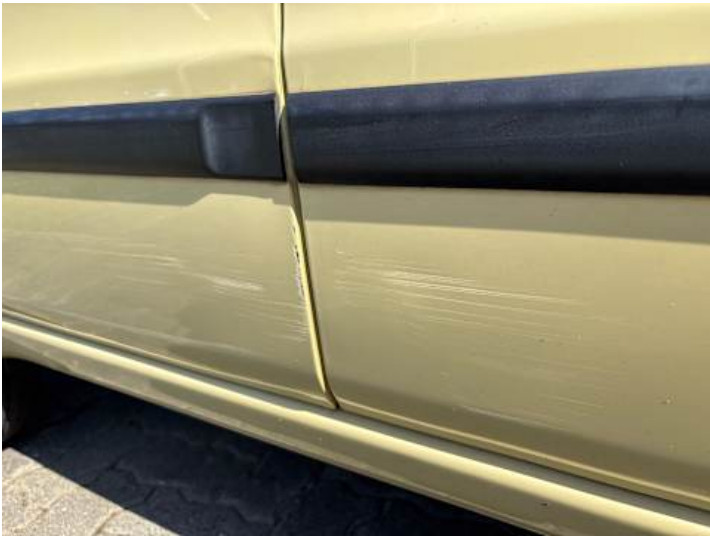
Beifahrertür (Kratzer)

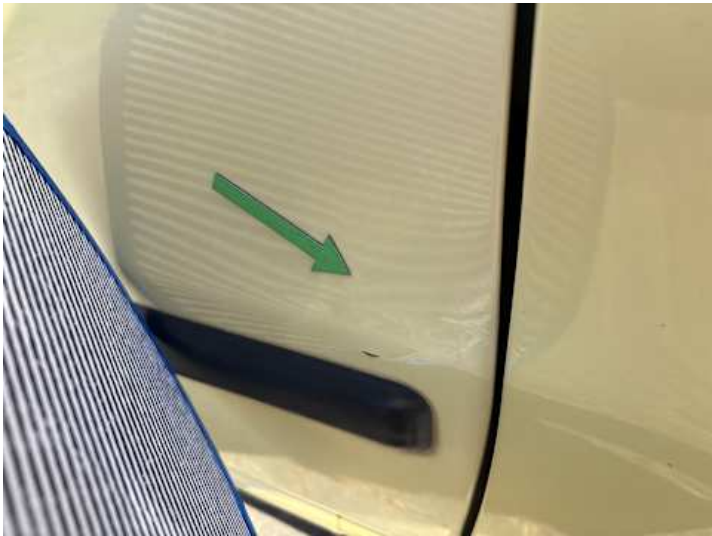
Beifahrertür (Kratzer, Delle)

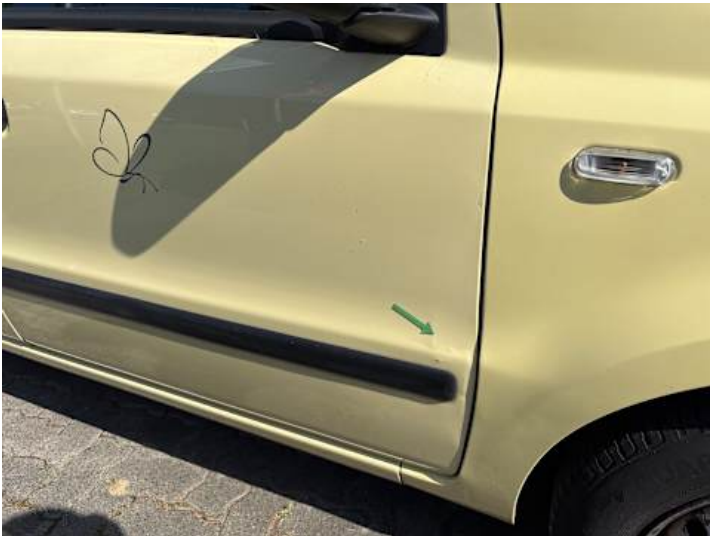
Beifahrertür (Kratzer, Delle)

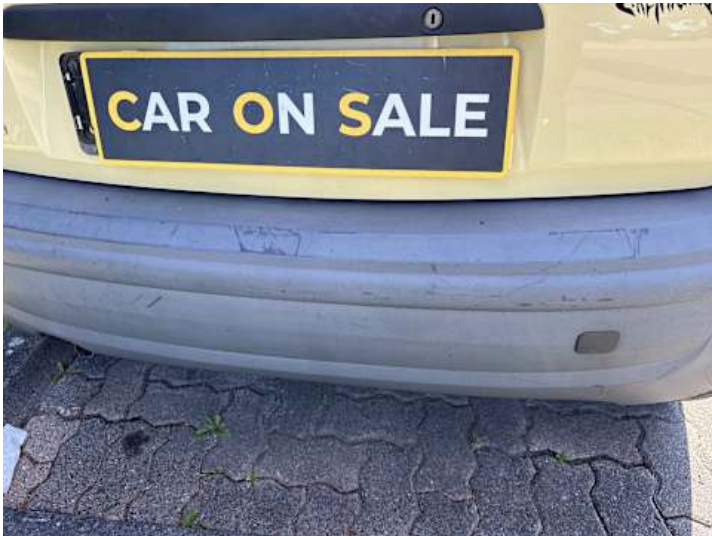
Stoßstange hinten (Kratzer)

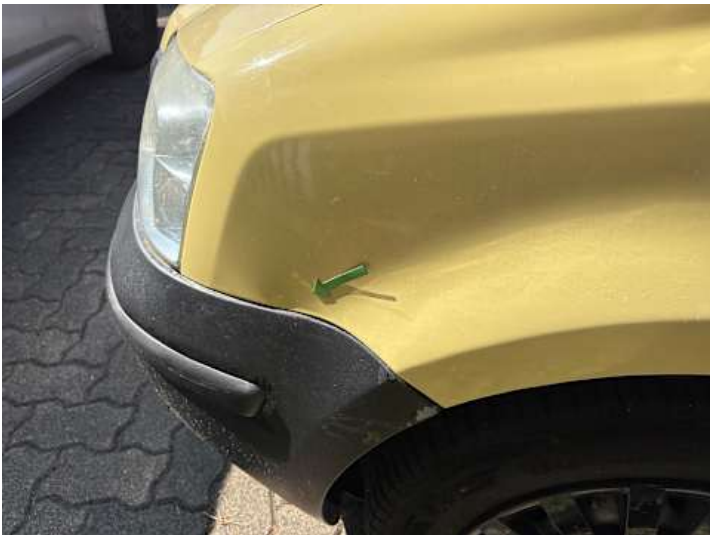
Kotflügel vorne links (Delle)

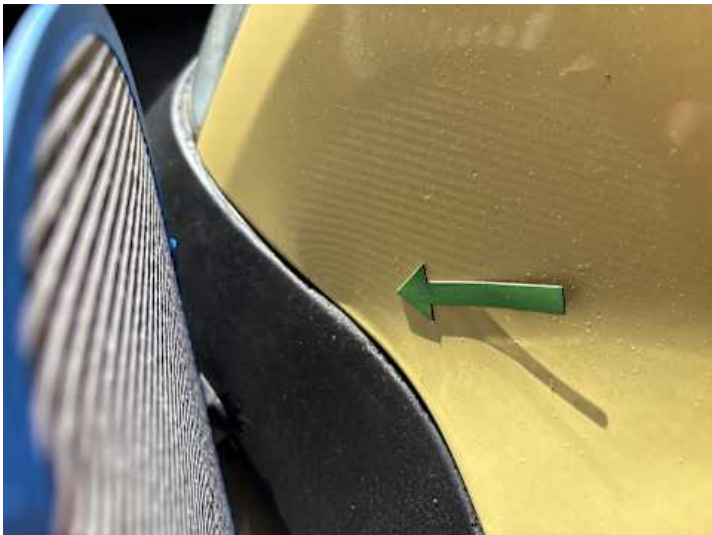
Kotflügel vorne links (Delle)

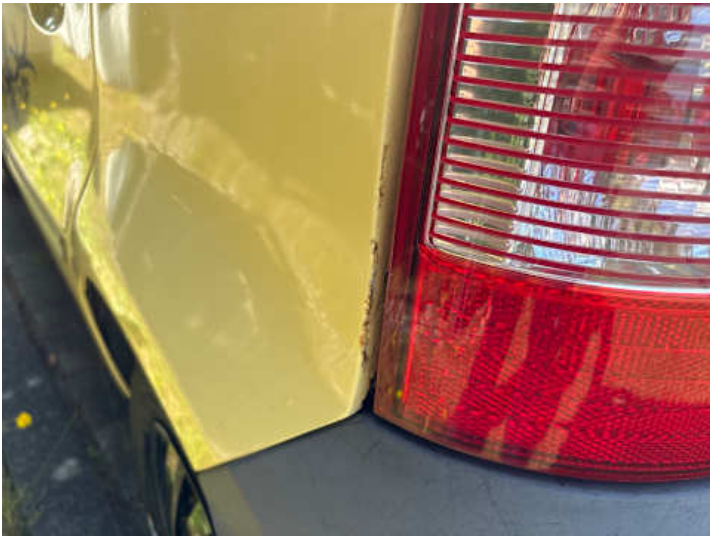
| Fahrzeugteil | Lackschichtdicke (in µm) | Fahrzeugteil | Lackschichtdicke (in µm) |
|---|---|---|---|
| Seitenteil hinten links | 2000 | Seitenteil hinten rechts | 125 |

Seitenteil hinten links (Rost)

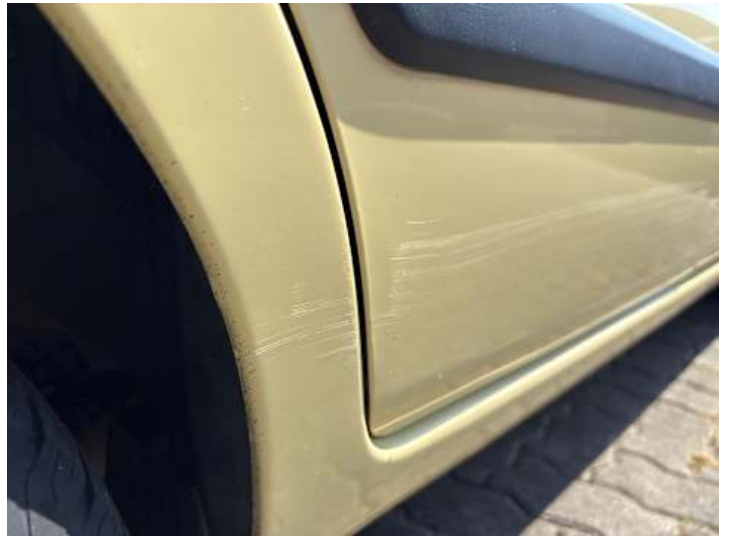
Seitenteil hinten rechts (Kratzer)

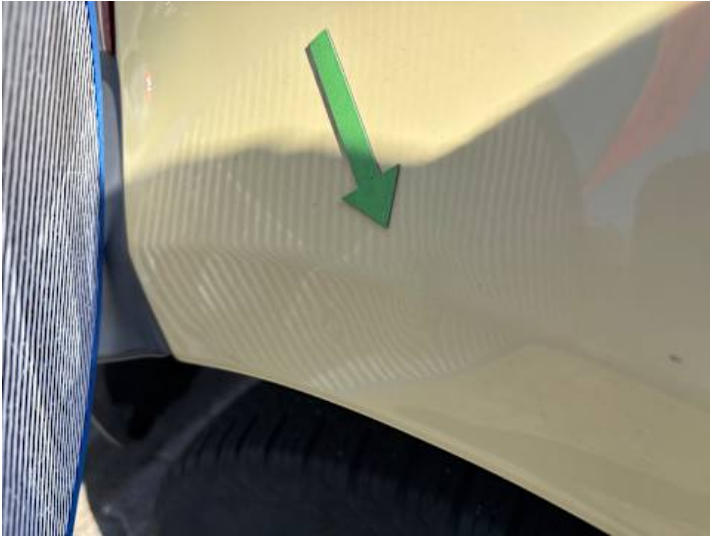
Seitenteil hinten rechts (Kratzer, Delle)

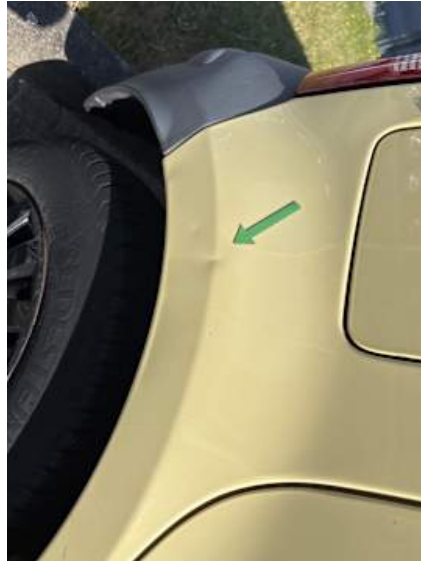
Seitenteil hinten rechts (Kratzer, Delle)

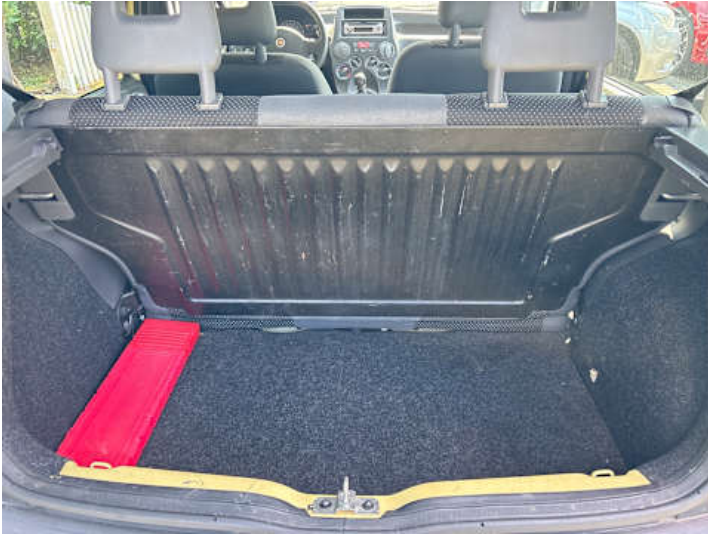
Innenraum (Diverse Schäden)

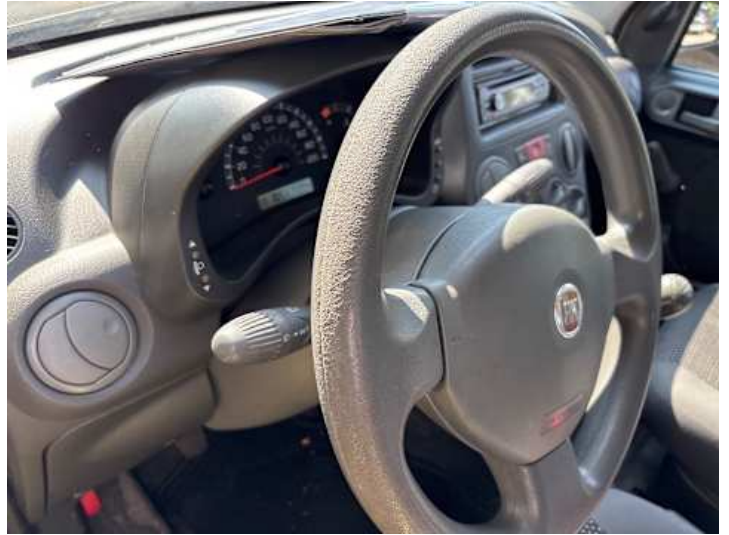
Innenraum (Diverse Schäden)

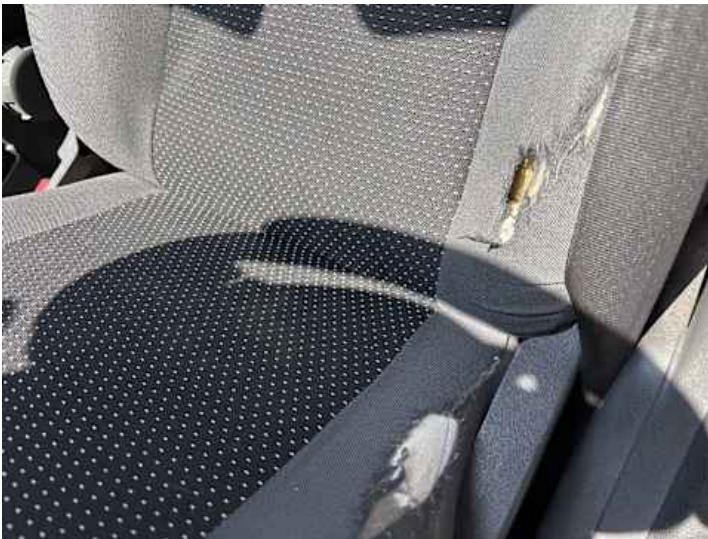
Innenraum (Riss/Bruch)

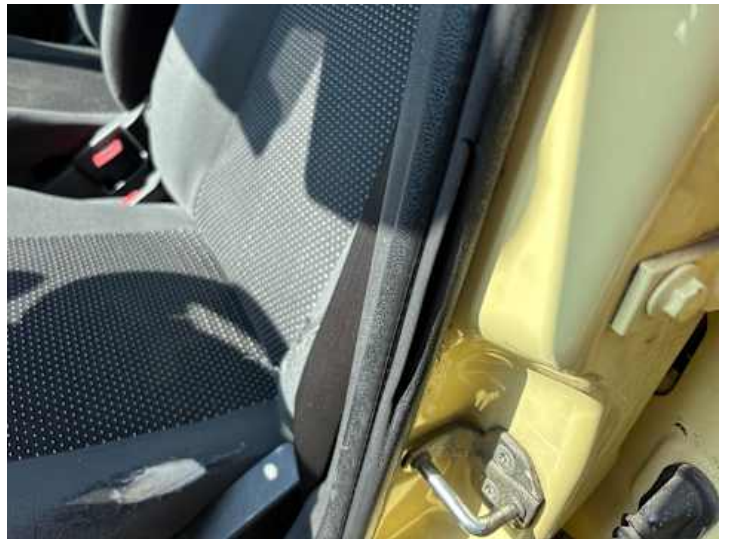
Innenraum (Riss/Bruch)
