## Opel Grandland Ultimate

EZ 10/2019 | Geländewagen | Autogas | Automatikgetriebe | 97.787km  
Besteuerung: Differenzbesteuert (§25a UStG)  
Fahrzeugstandort: 69\*\*\*  
Fahrzeug aufgenommen am: 06.08.2026

# Hinweise zum Zustandsbericht

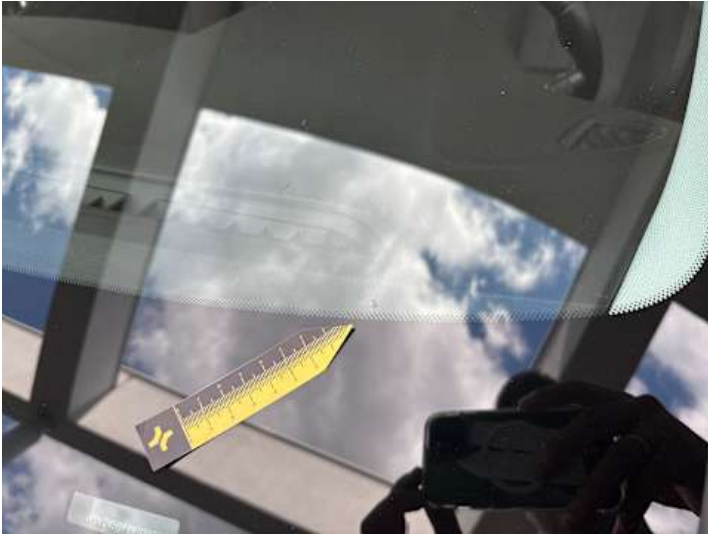
Windschutzscheibe (Steinschlag)

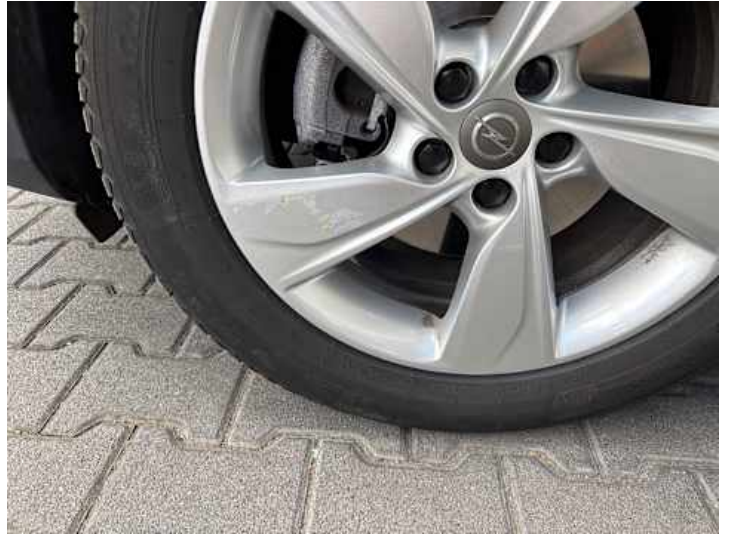
Rad (Kratzer)

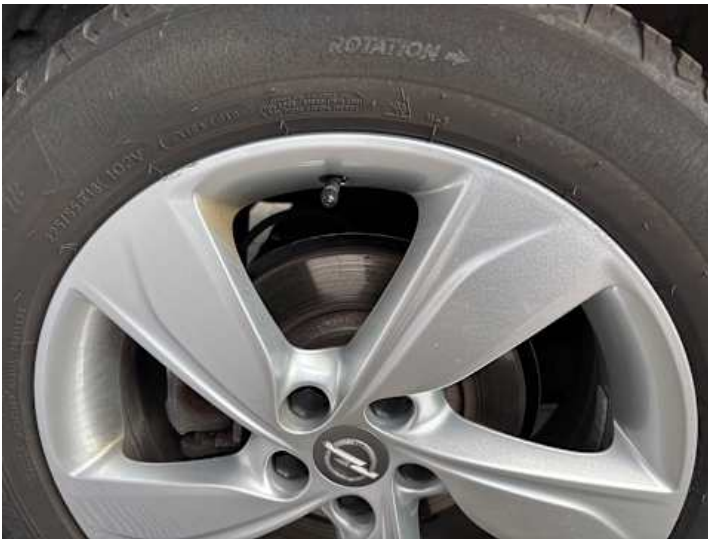
Rad (Kratzer)

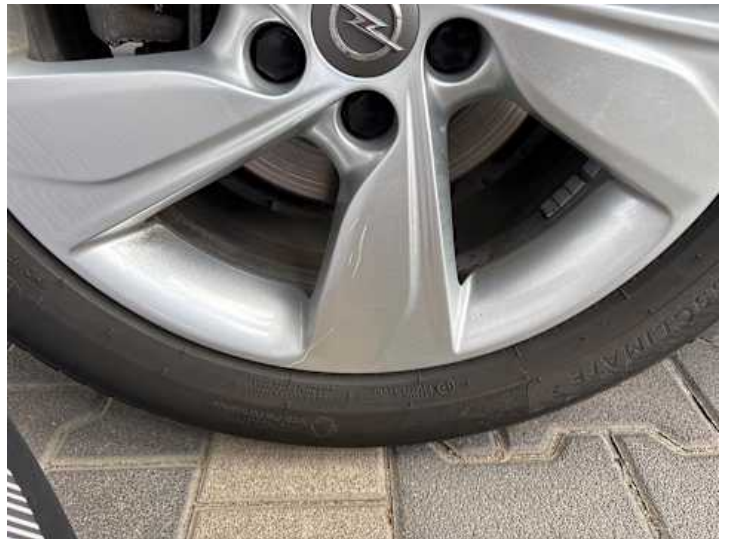
Rad (Kratzer)

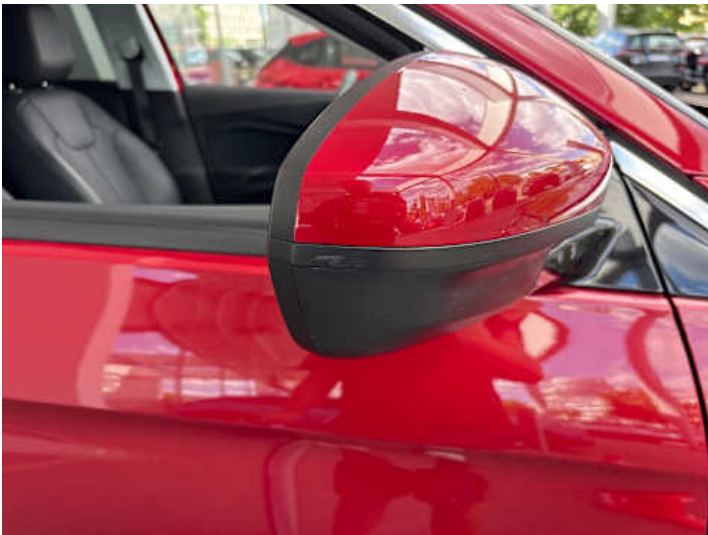
Beifahrertür (Kratzer)

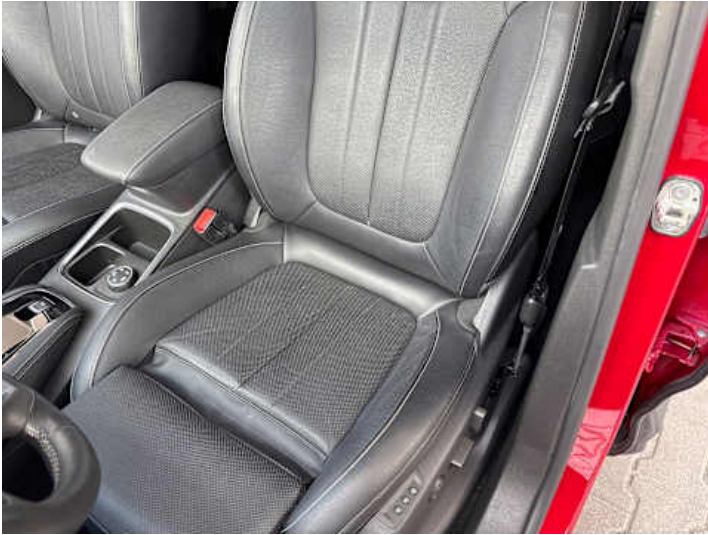
Innenraum (Verschleiß)

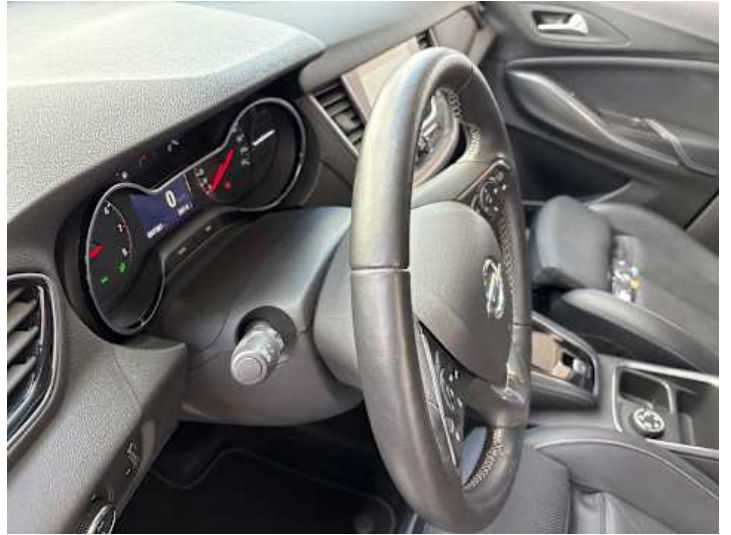
Innenraum (Verschleiß)
