## Renault Captur Helly Hansen

EZ 08/2015 | Geländewagen | Benzin | Schaltgetriebe | 153.817km

Fahrzeug aufgenommen am: 11.08.2026

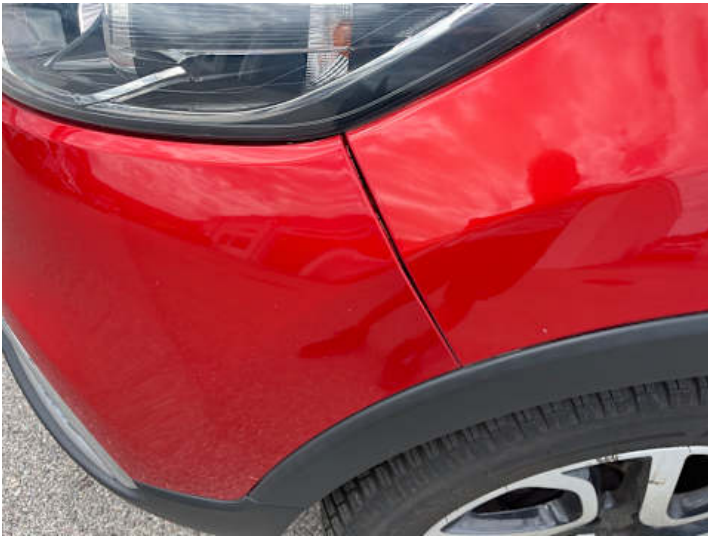
Stoßstange vorne (Spaltmaße ungenau)

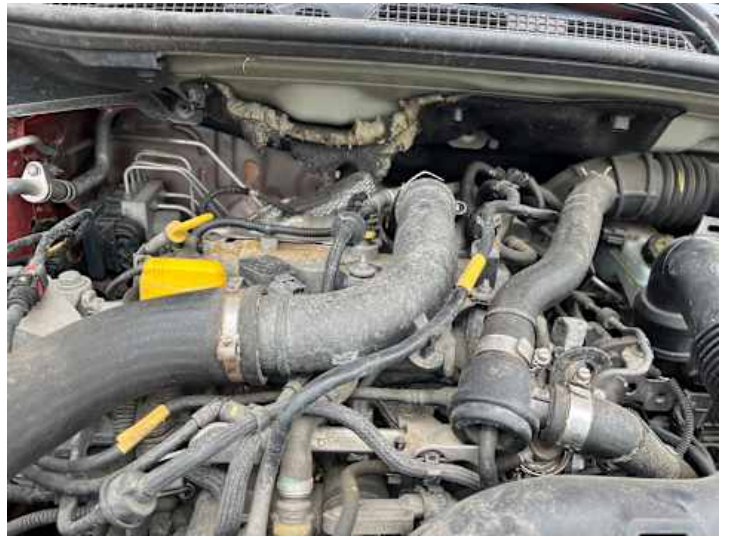
Motorhaube (Anderer Schaden): Dämmmatte beschädigt

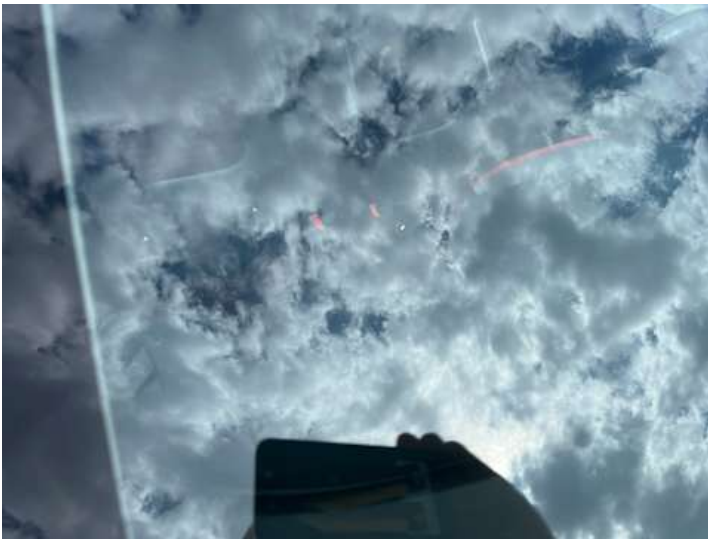
Windschutzscheibe (Steinschlag)

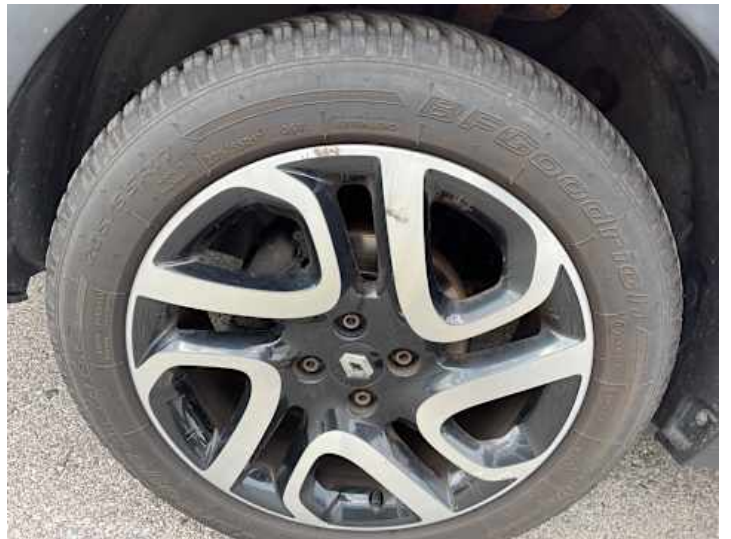
Rad (Rost)

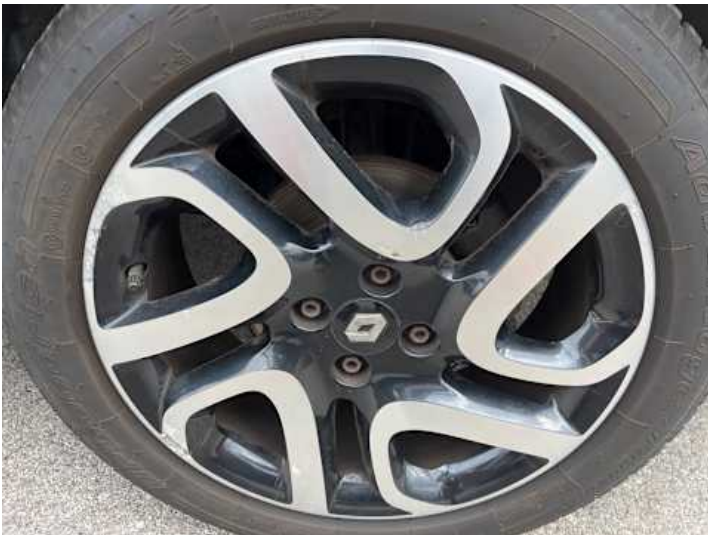
Rad (Rost)

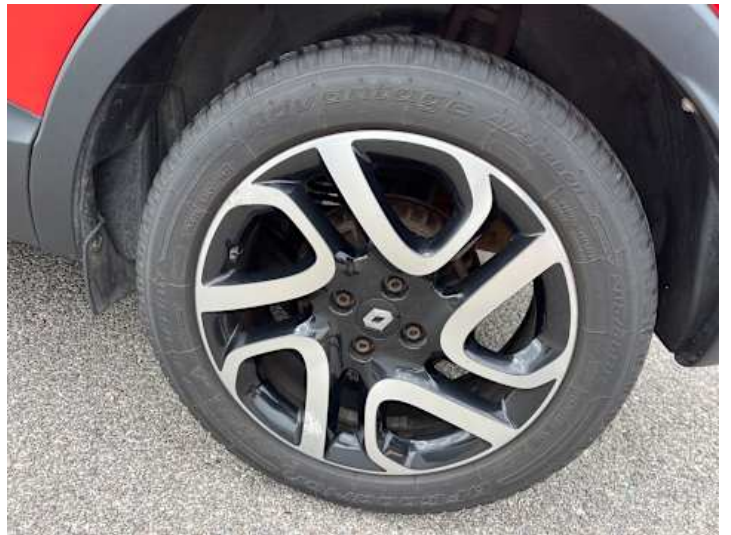
Rad (Rost)

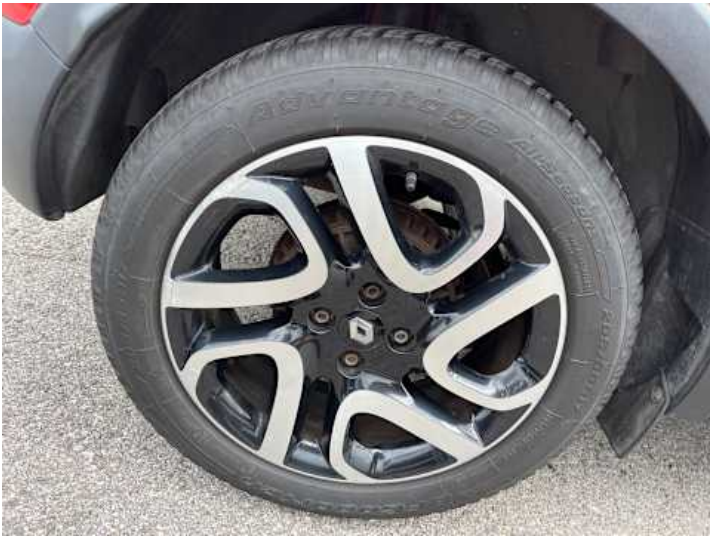
Rad (Rost)

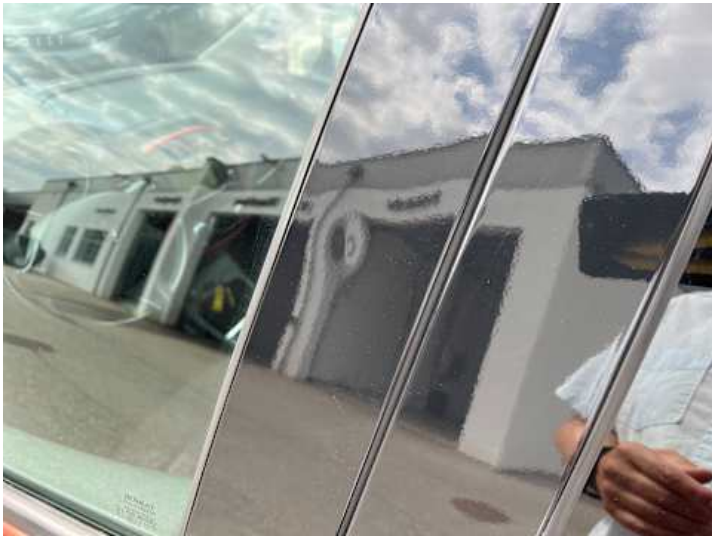
Fahrtür (Delle)

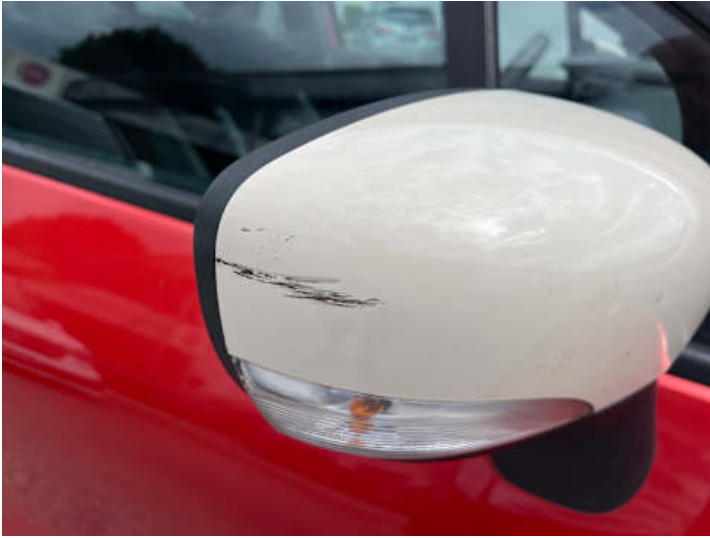
Beifahrtür (Kratzer)

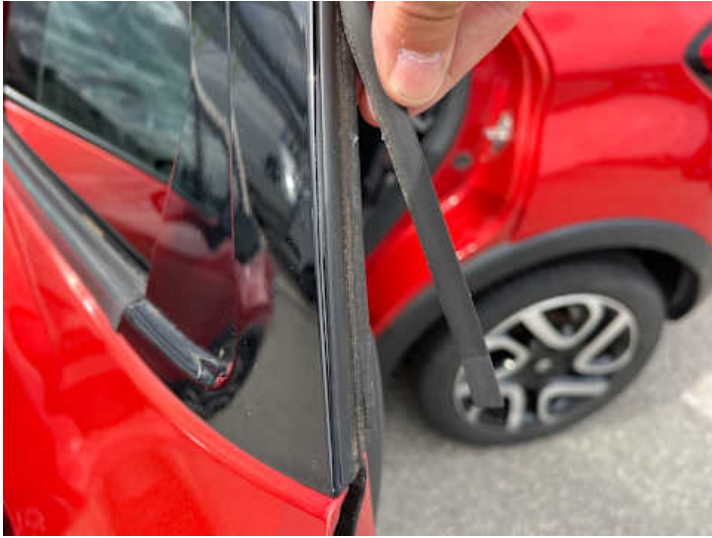
Türe hinten links (Riss/Bruch)

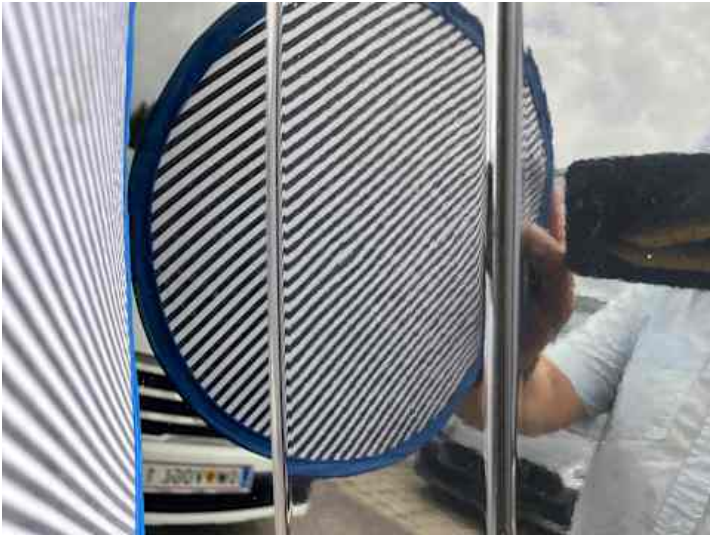
Türe hinten rechts (Delle)

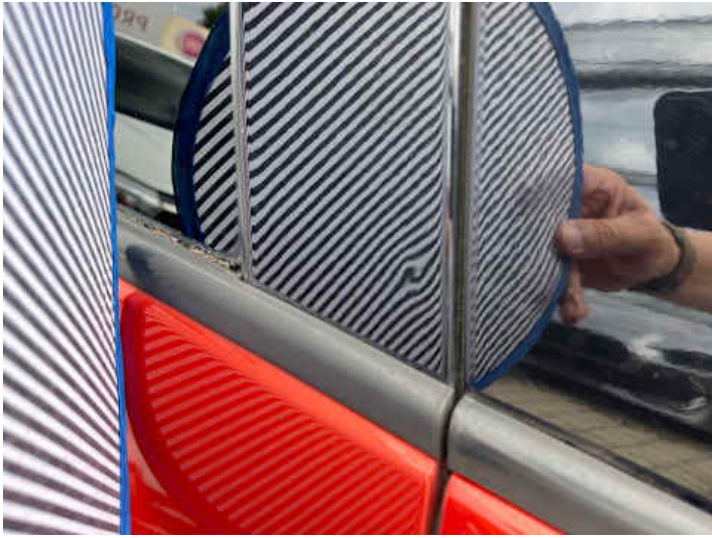
Türe hinten rechts (Delle)

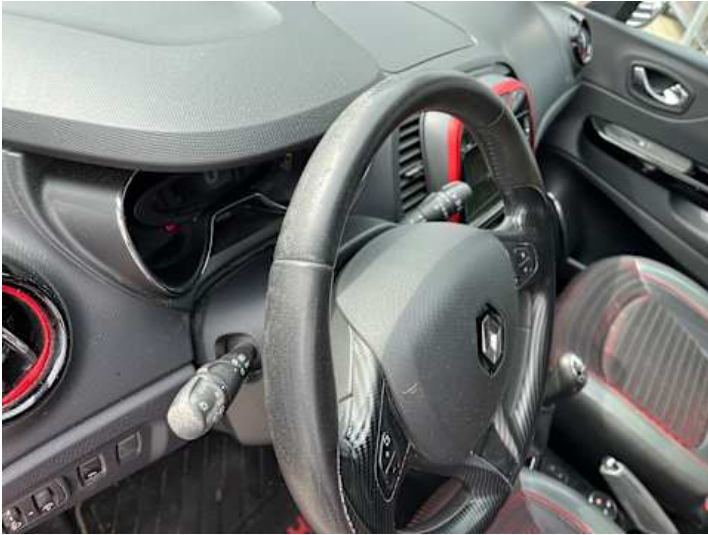
Innenraum (Verschleiß)

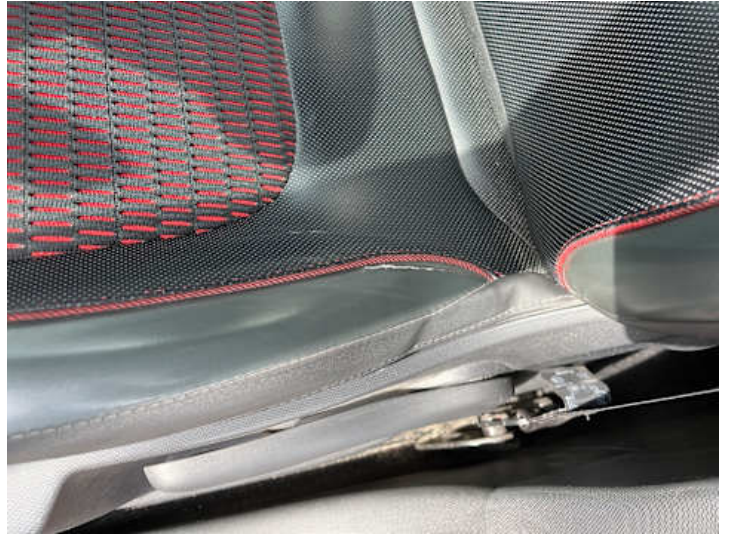
Innenraum (Riss/Bruch)
