## Renault Scenic Avantage

EZ 03/2006 | Van | Benzin | Schaltgetriebe | 276.684km

Fahrzeug aufgenommen am: 03.08.2026

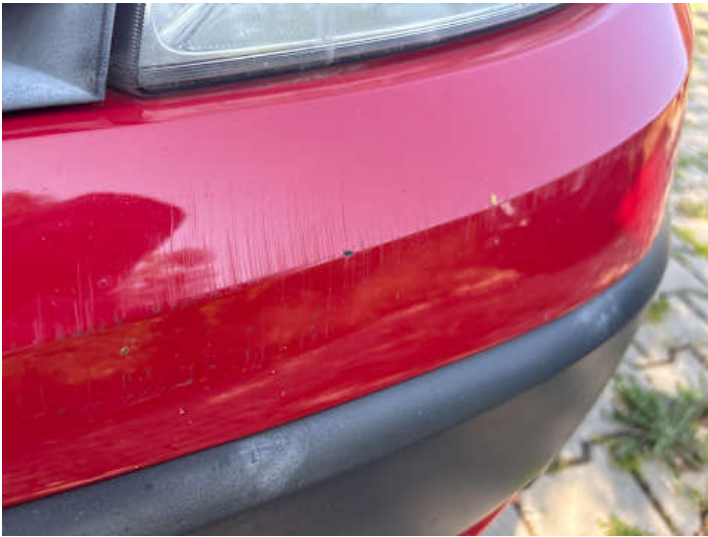
Stoßstange vorne (Kratzer)

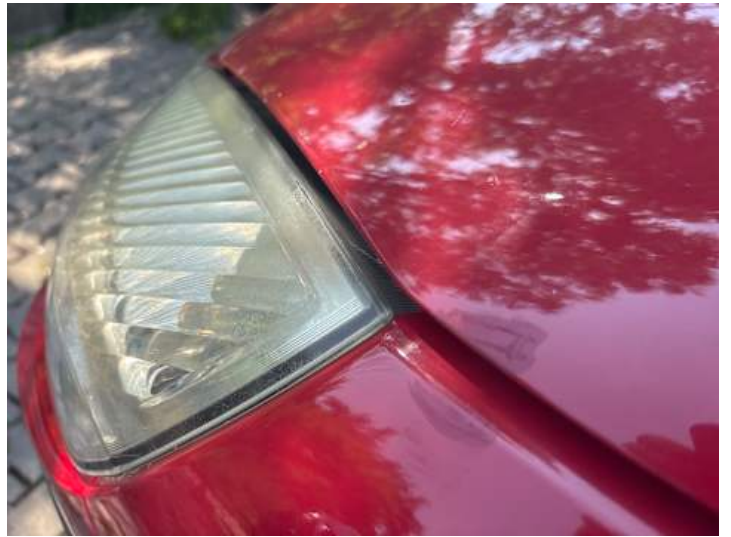
Motorhaube (Kratzer, Lackschaden, Unsachgemäß instand gesetzt)

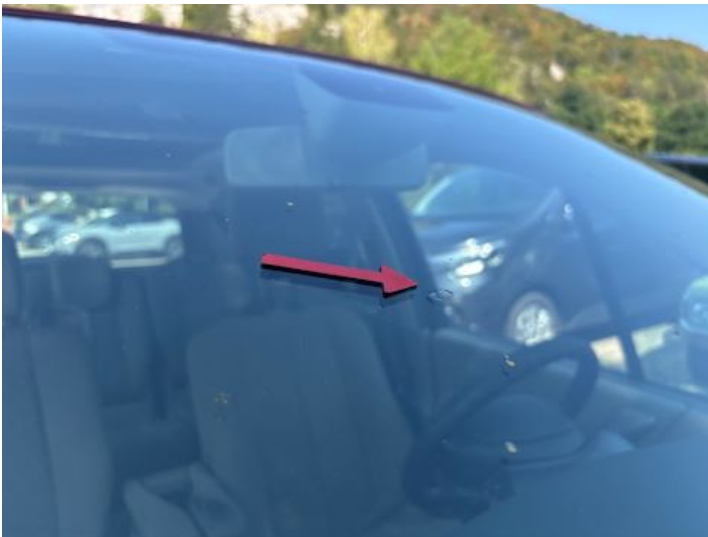
Windschutzscheibe (Steinschlag)

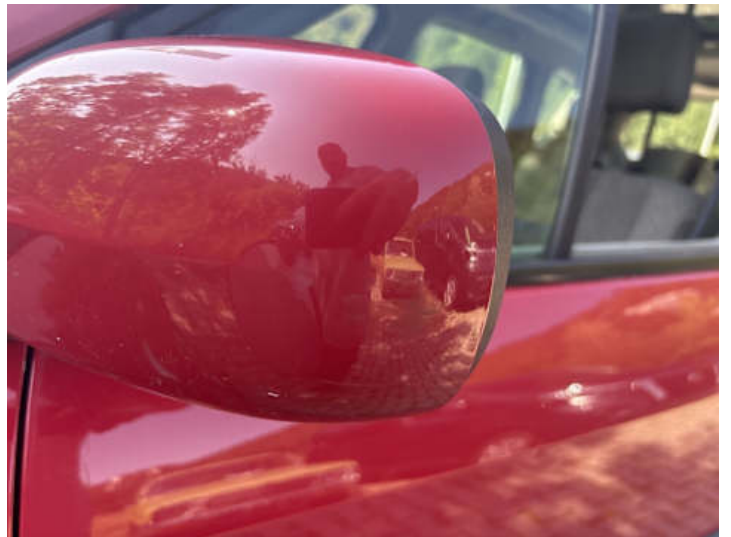
Fahrertür (Kratzer)

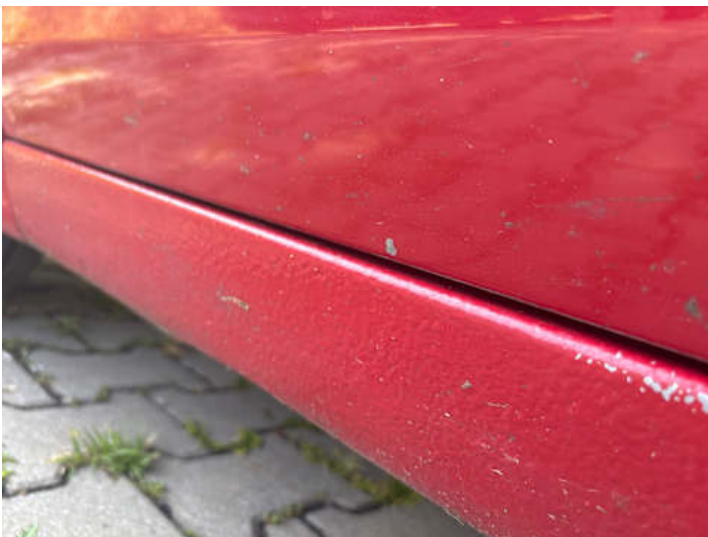
Fahrertür (Kratzer)

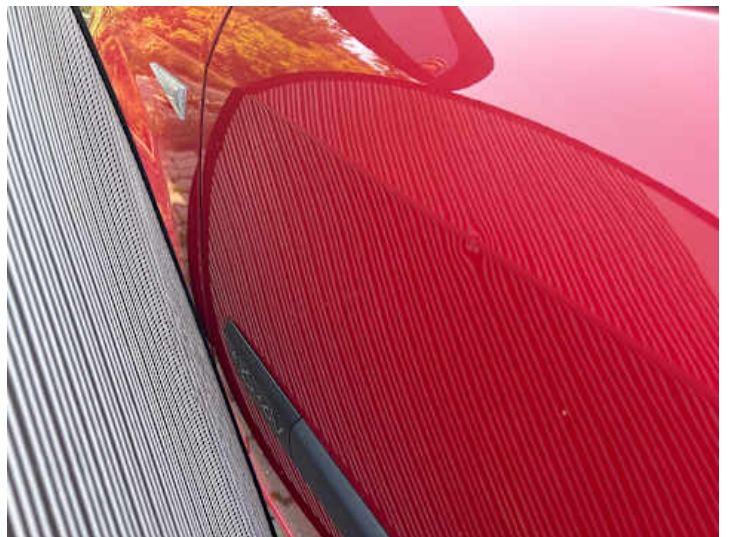
Fahrertür (Delle)

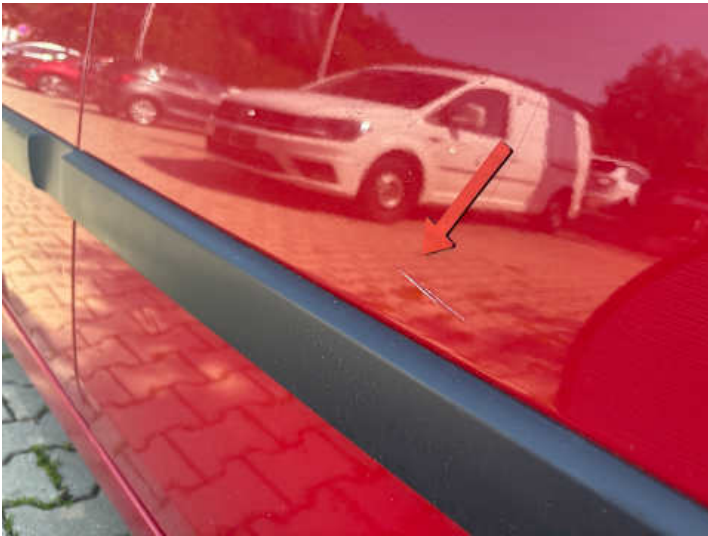
Beifahrertür (Kratzer)

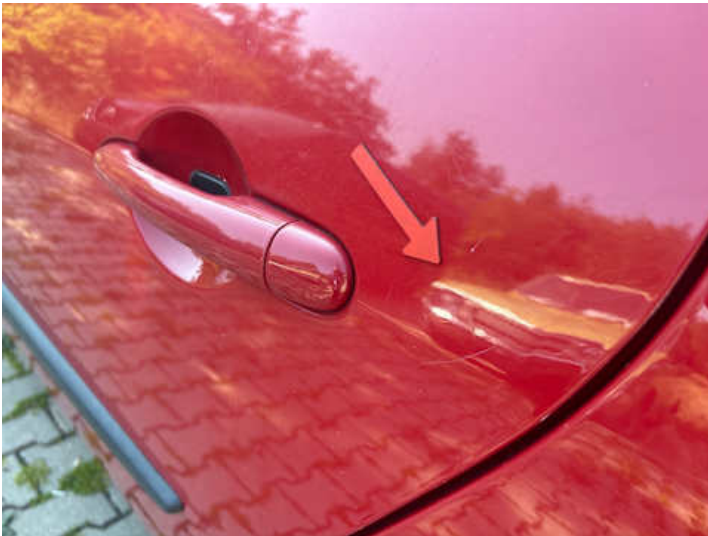
Türe hinten links (Kratzer)

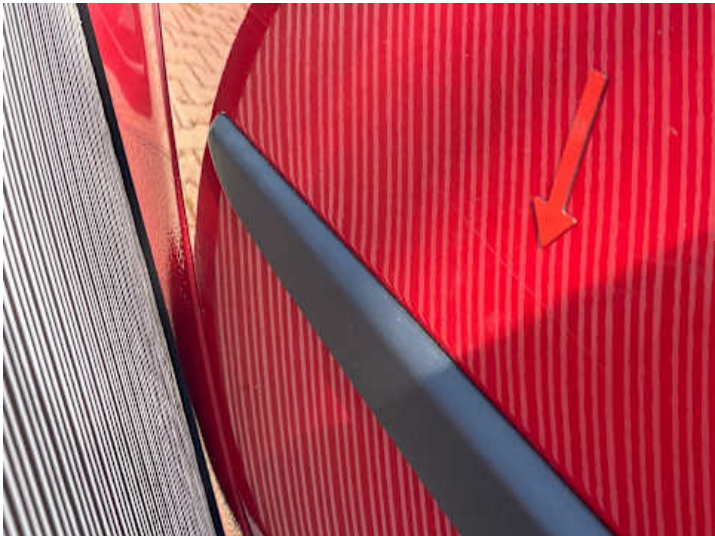
Türe hinten rechts (Kratzer)

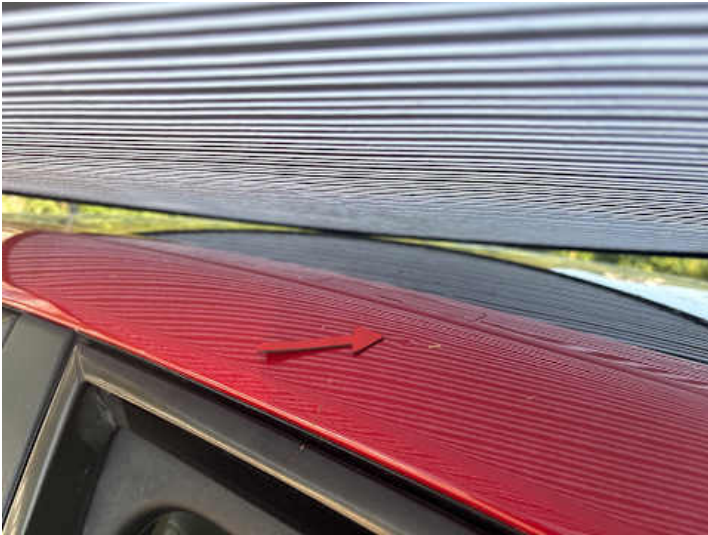
Dach (Delle)

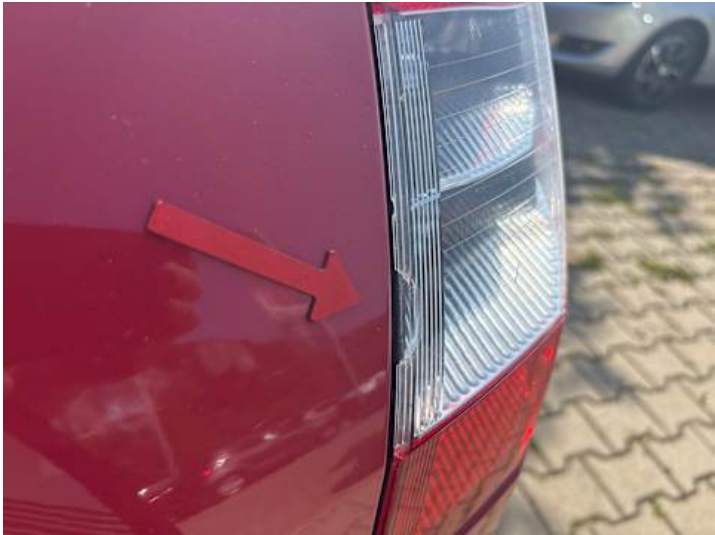
Rücklicht (rechts) (Riss/Bruch)

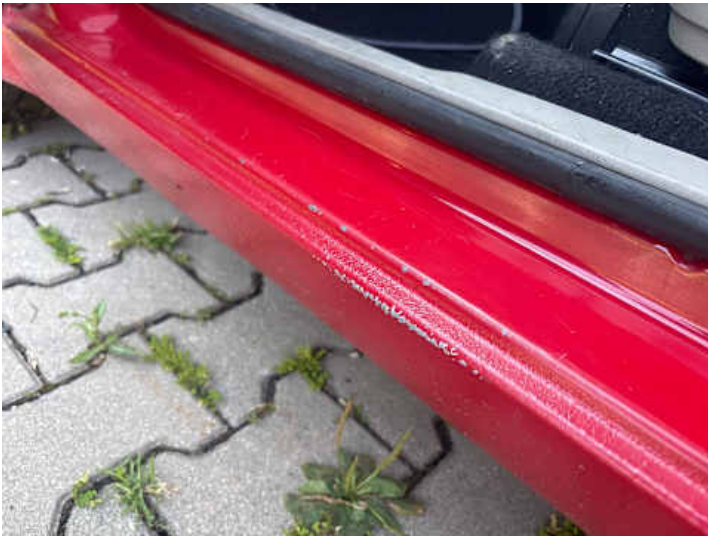
Schweller links (Kratzer)

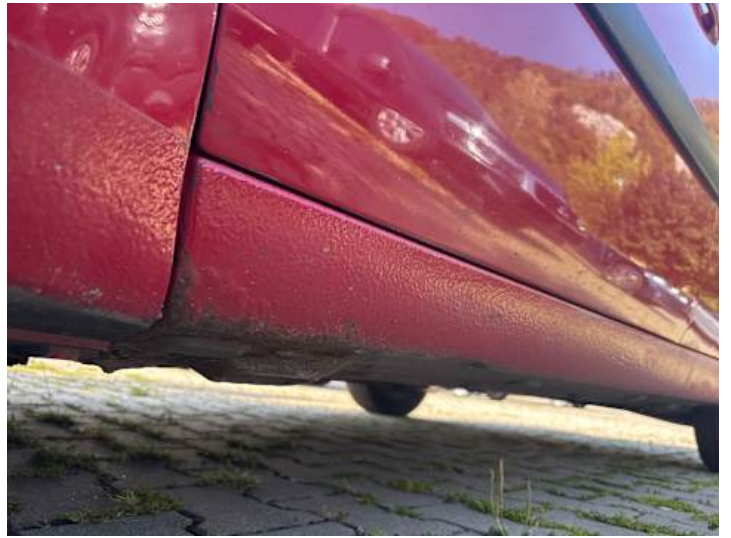
Schweller links (Rost)

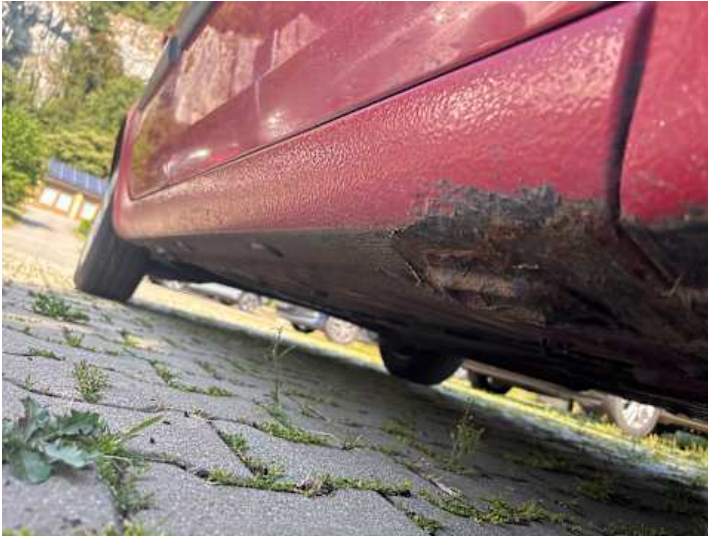
Schweller rechts (Rost, Unsachgemäß instand gesetzt)

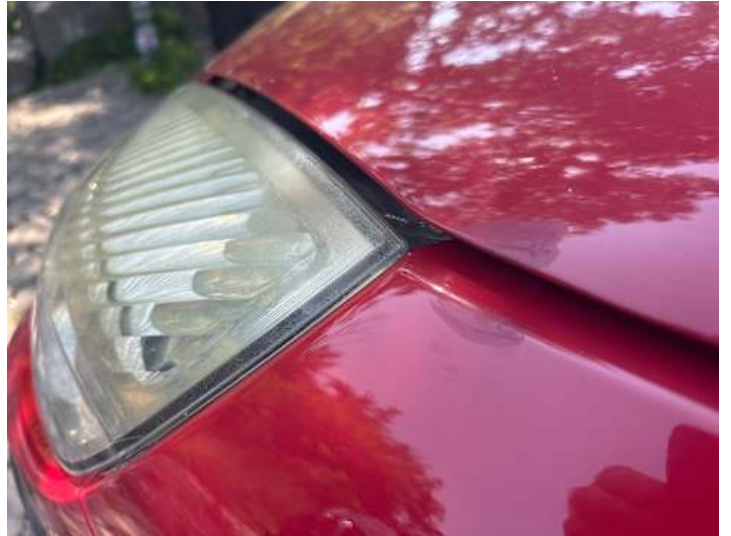
Kotflügel vorne links (Kratzer, Lackschaden, Unsachgemäß instand gesetzt)

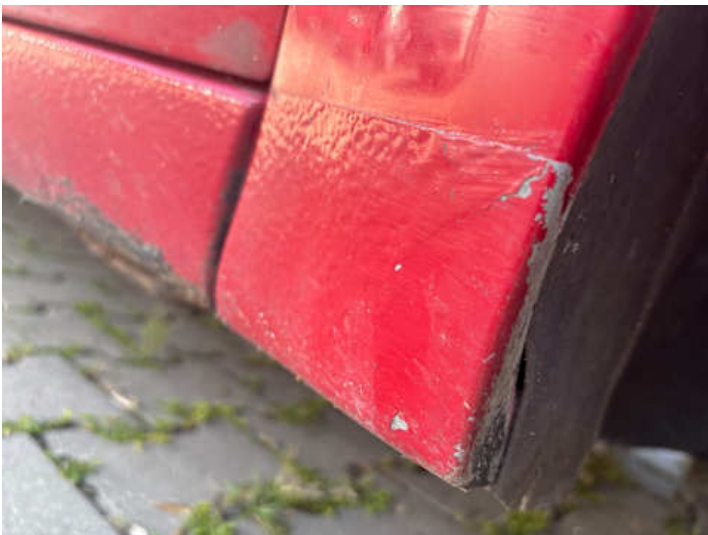
Kotflügel vorne rechts (Lackschaden)

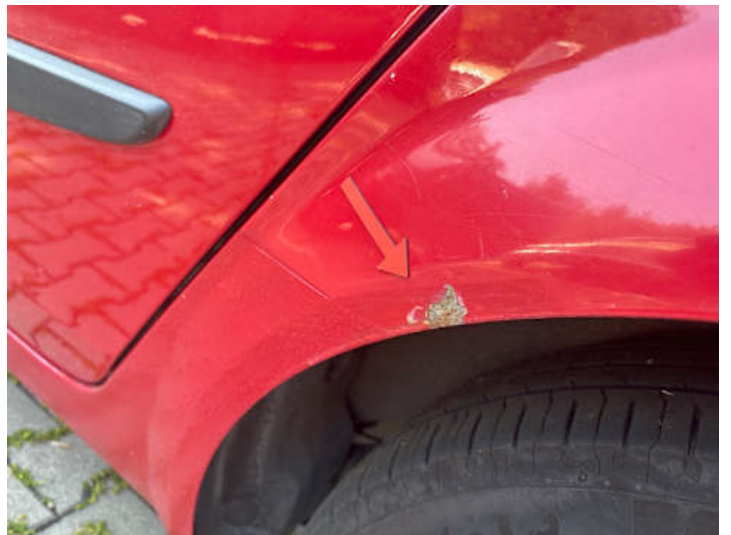
Seitenteil hinten links (Rost)

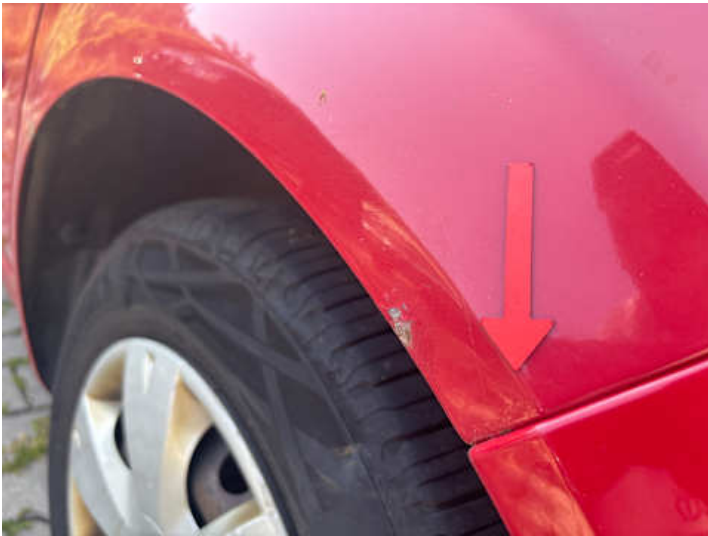
Seitenteil hinten links (Rost)

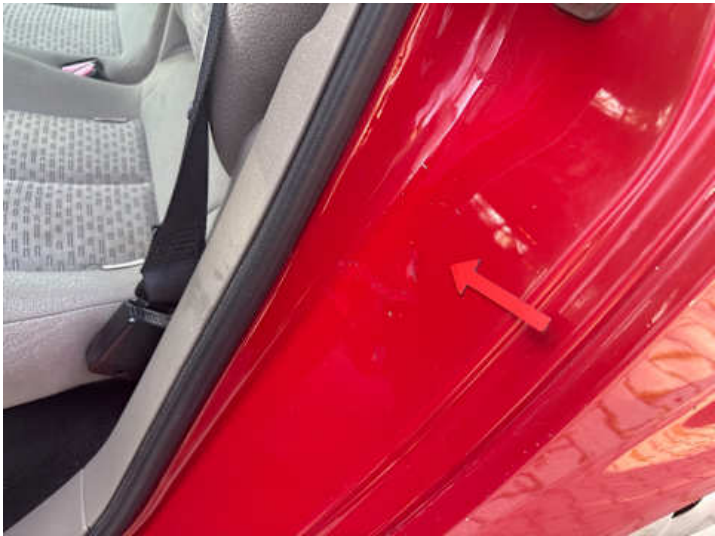
Seitenteil hinten links (Delle)

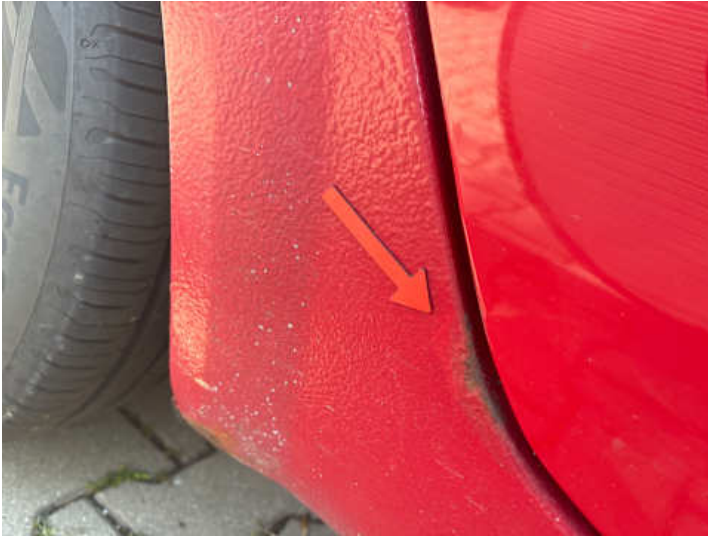
Seitenteil hinten rechts (Rost)

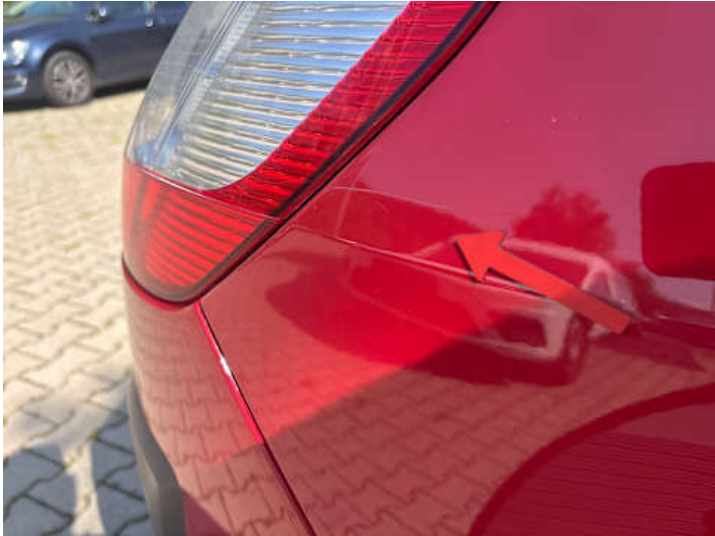
Seitenteil hinten rechts (Kratzer)

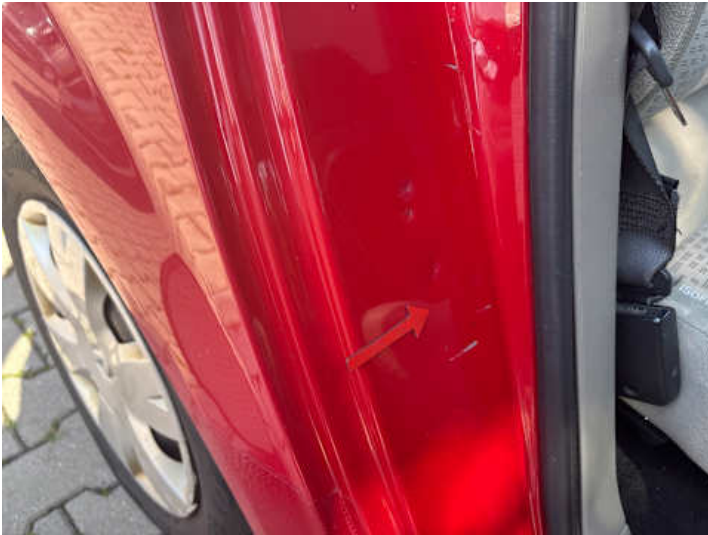
Seitenteil hinten rechts (Kratzer, Delle)

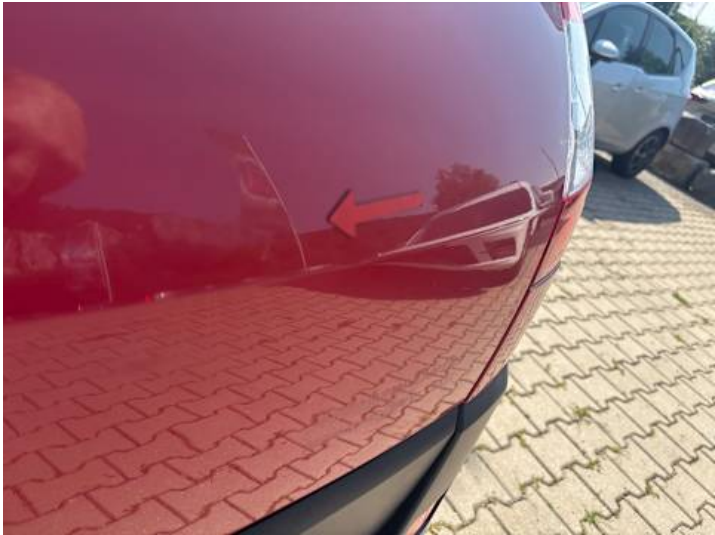
Heckklappe (Lackschaden)

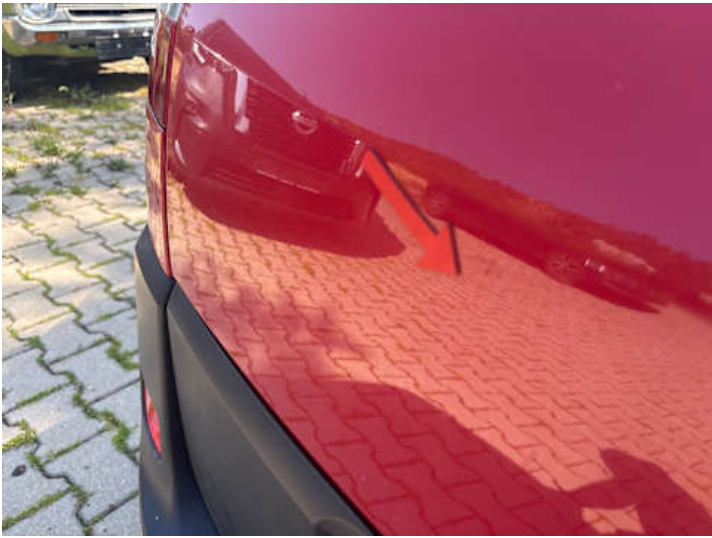
Heckklappe (Rost)

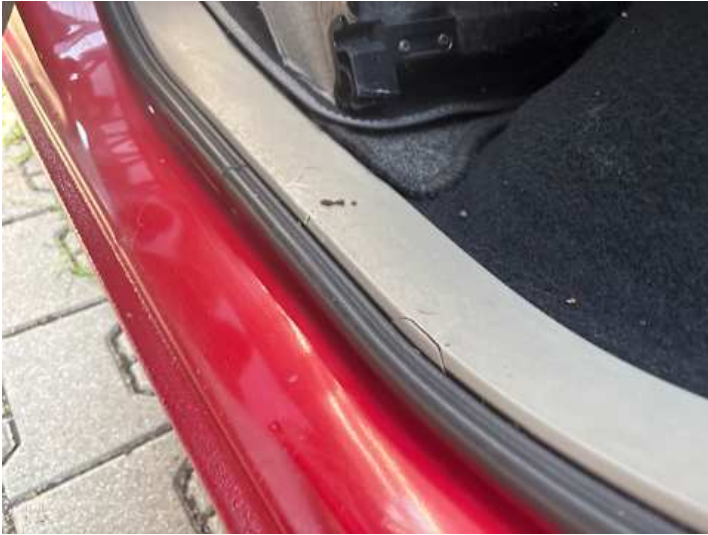
Innenraum (Riss/Bruch)

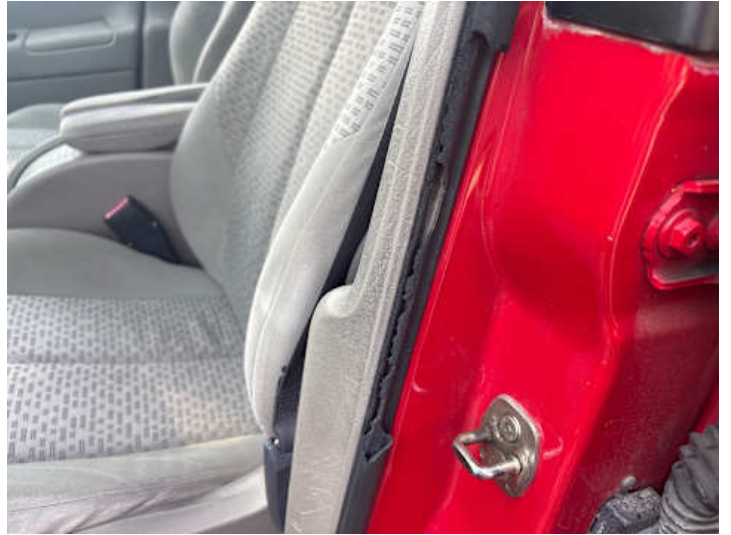
Innenraum (Riss/Bruch)

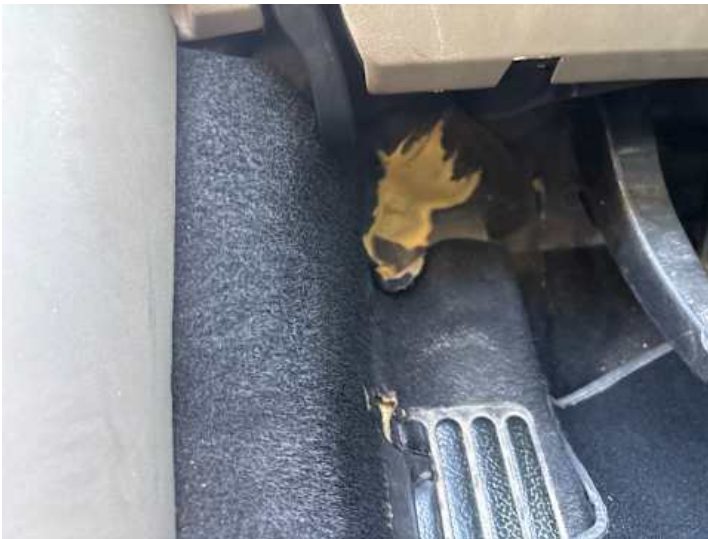
Innenraum (Riss/Bruch)

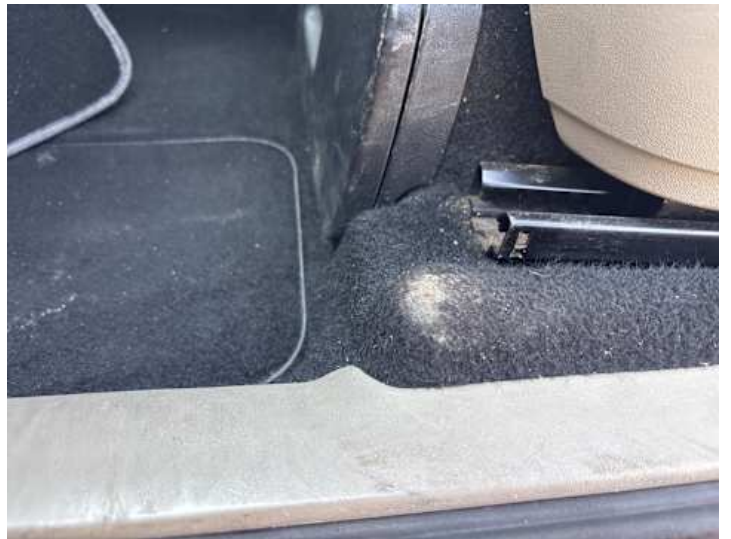
Innenraum (Verschleiß)

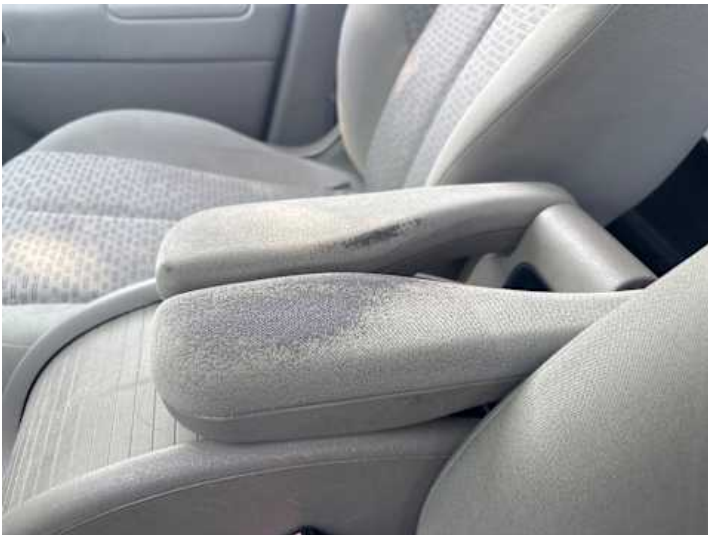
Innenraum (Verschleiß)

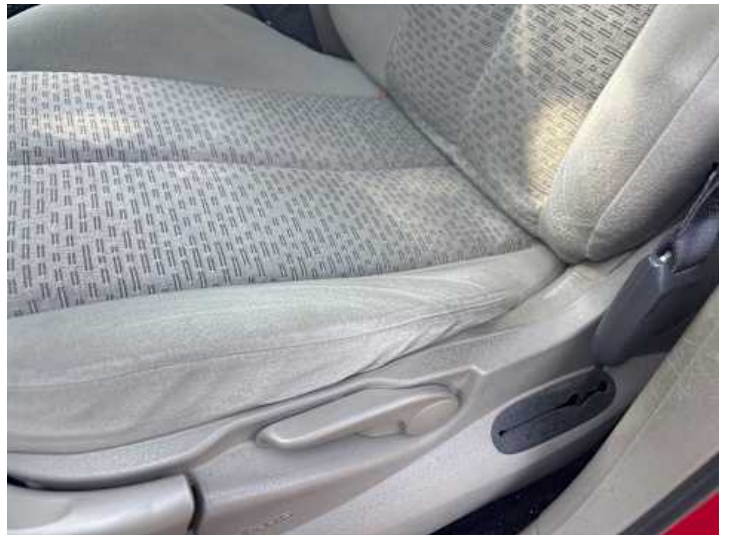
Innenraum (Verschleiß)

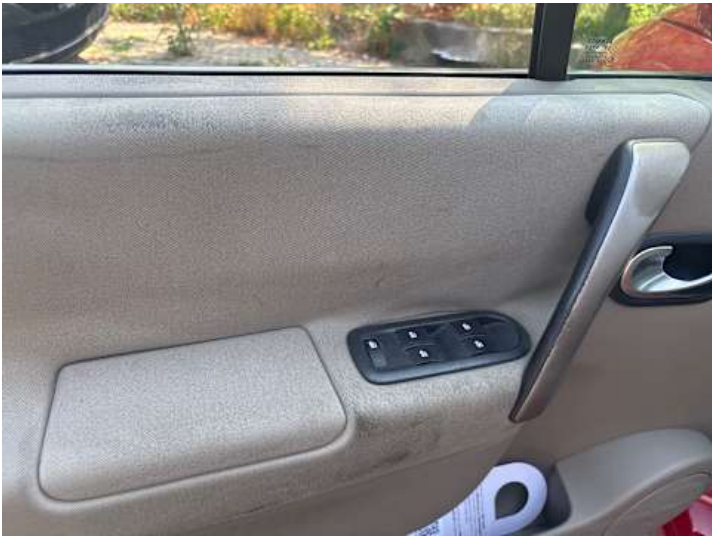
Innenraum (Verschleiß)
