## Citroen C3 1.1 Confort

EZ 10/2007 | Kleinwagen | Benzin | Schaltgetriebe | 999.999km  
Besteuerung: Differenzbesteuert (§25a UStG)  
Fahrzeugstandort: 22\*\*\*  
Fahrzeug aufgenommen am: 03.06.2026

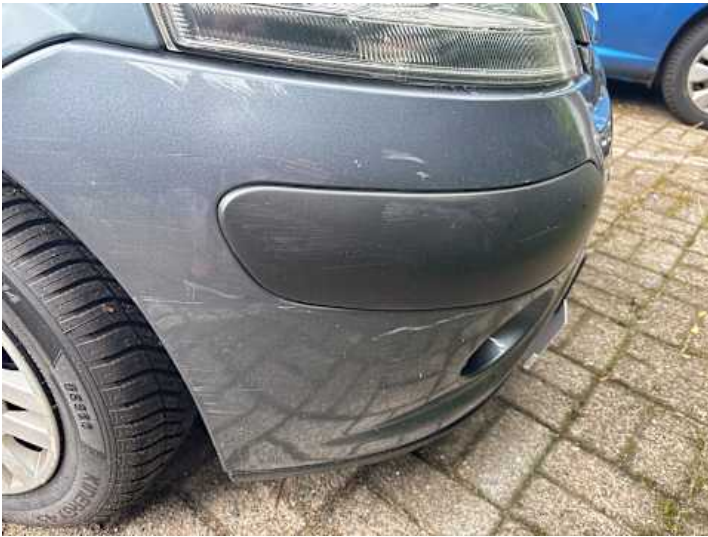
Stoßstange vorne (Lackschaden)

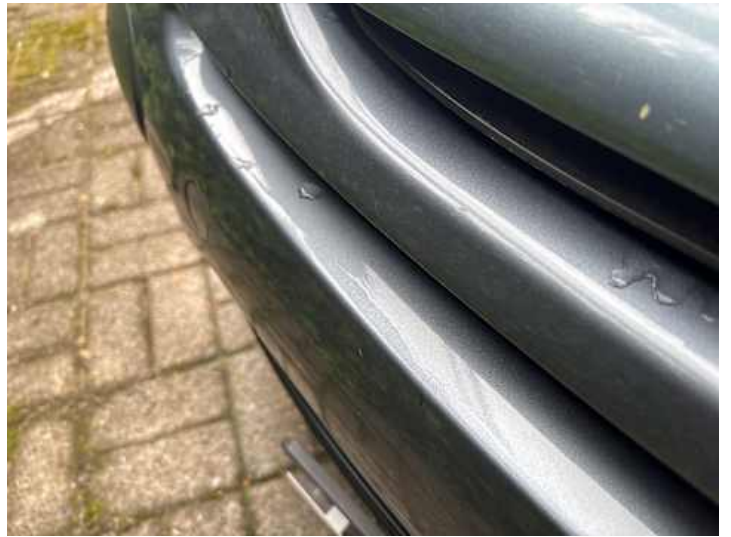
Stoßstange vorne (Lackschaden)

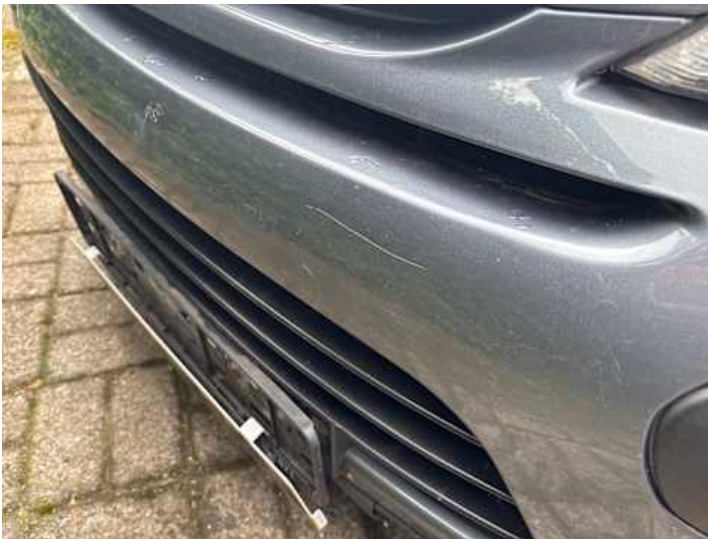
Stoßstange vorne (Lackschaden)

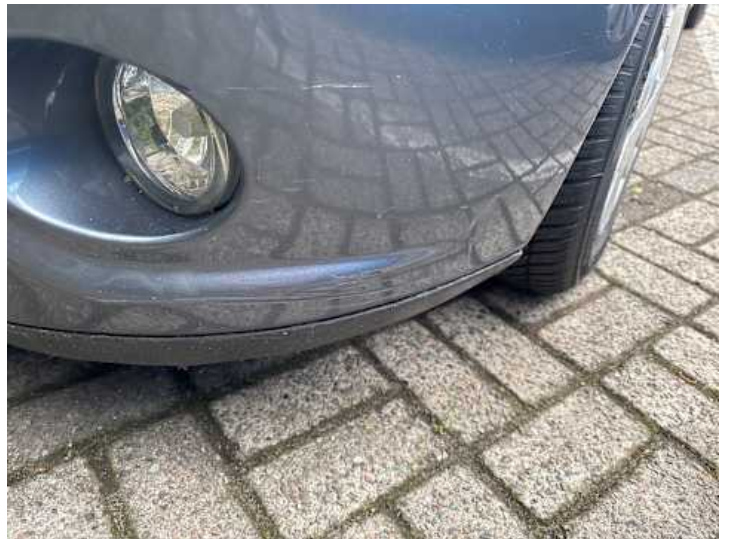
Stoßstange vorne (Lackschaden)

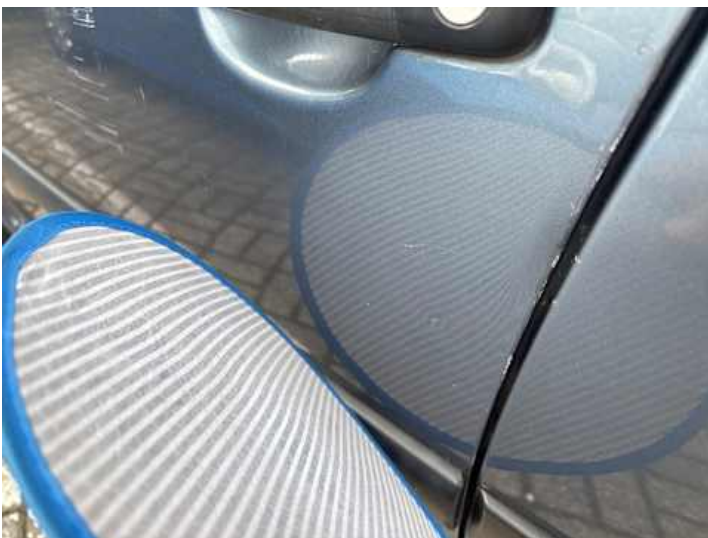
Fahrtür (Kratzer, Delle)

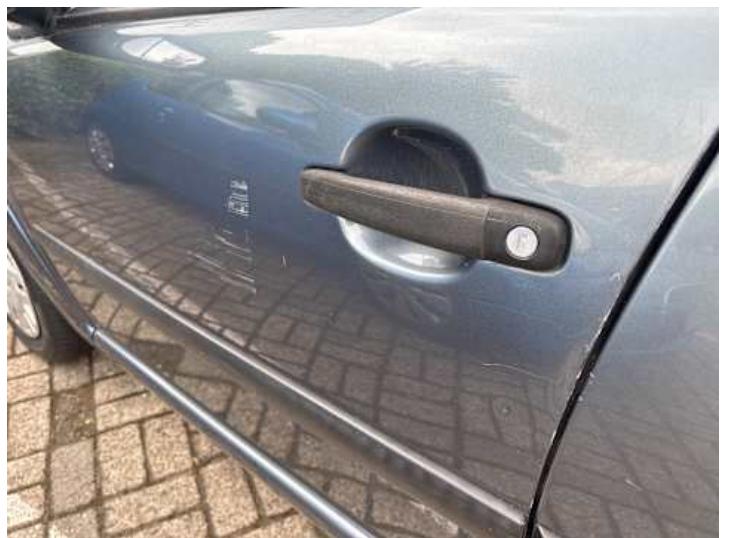
Fahrtür (Kratzer, Delle)

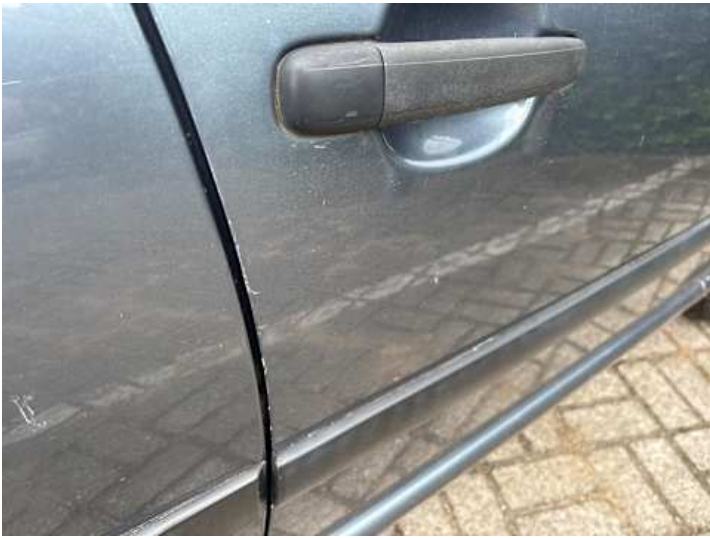
Beifahrertür (Kratzer)

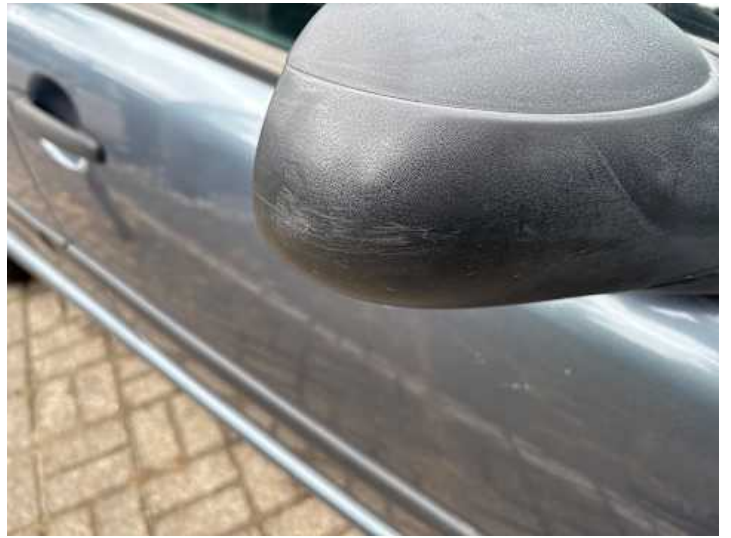
Beifahrertür (Kratzer)

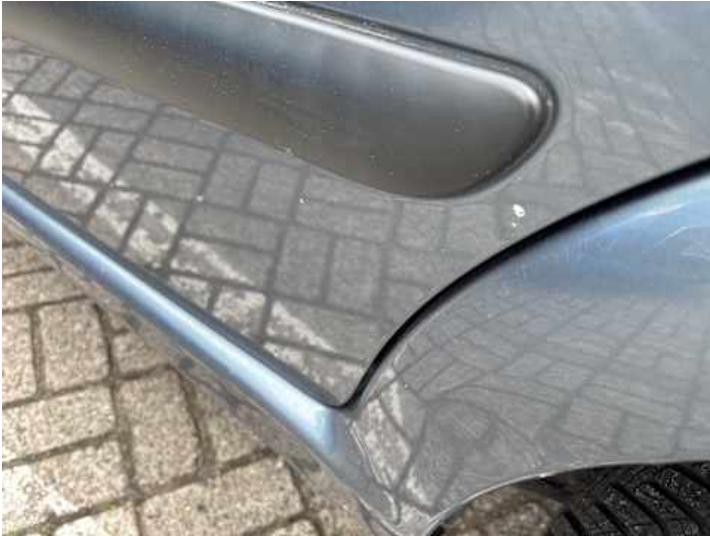
Türe hinten links (Kratzer, Delle)

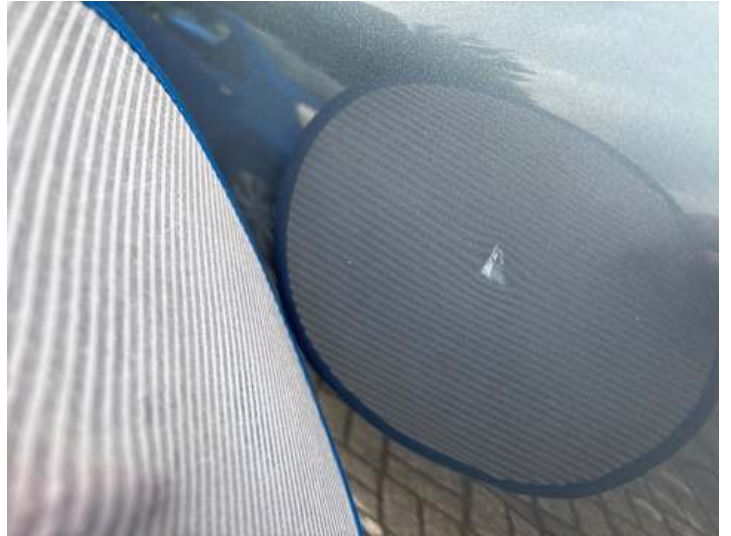
Türe hinten links (Kratzer, Delle)

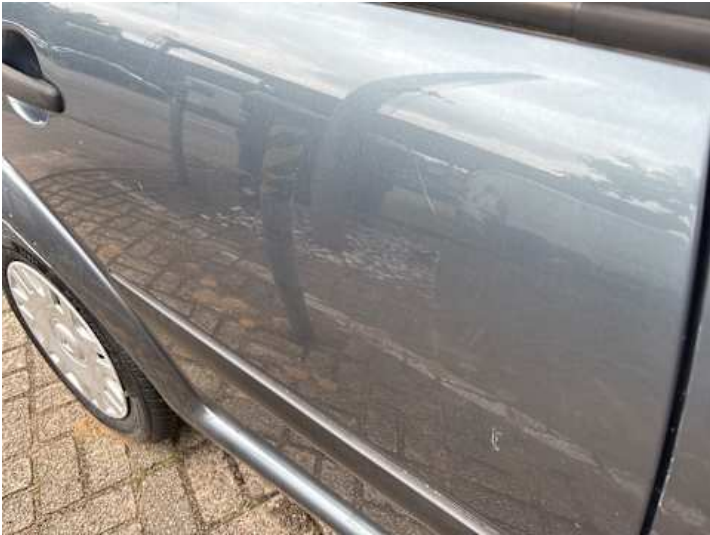
Türe hinten rechts (Kratzer)

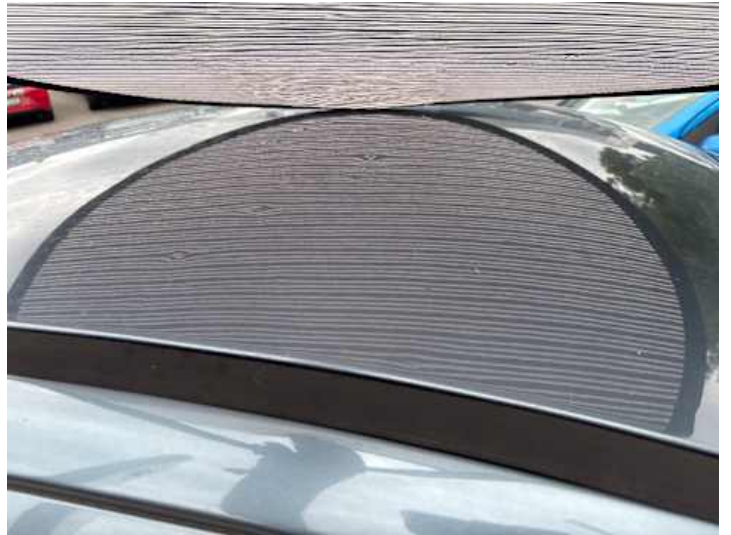
Dach (Delle)

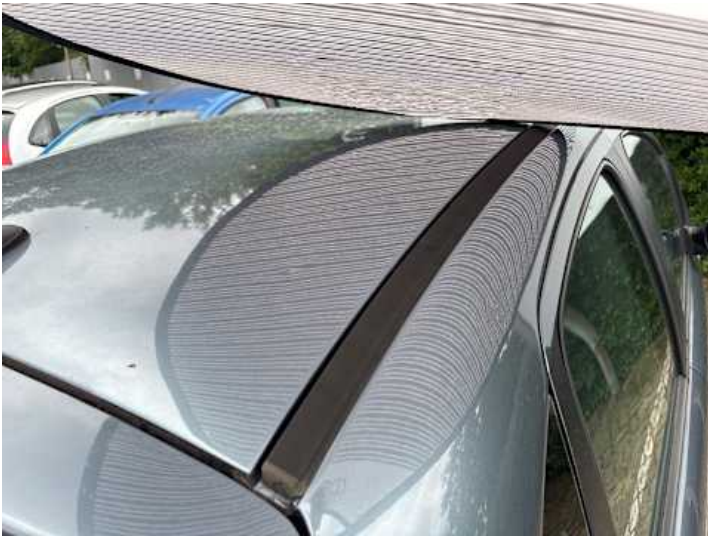
Dach (Delle)

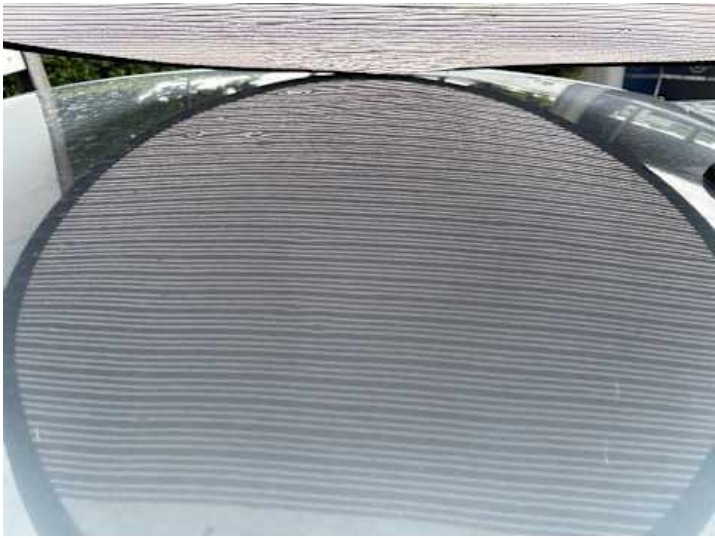
Dach (Delle)

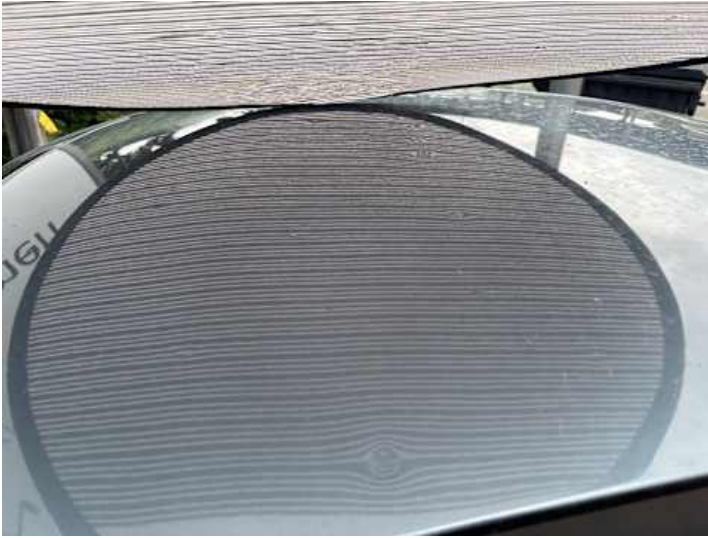
Dach (Delle)

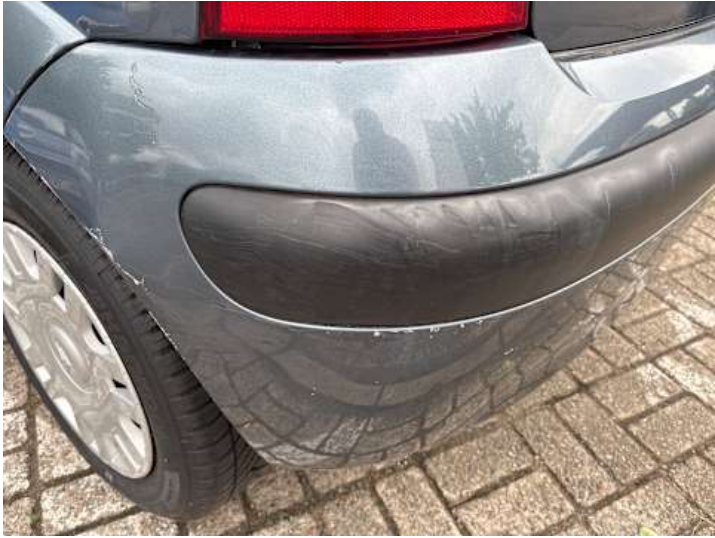
Stoßstange hinten (Lackschaden)

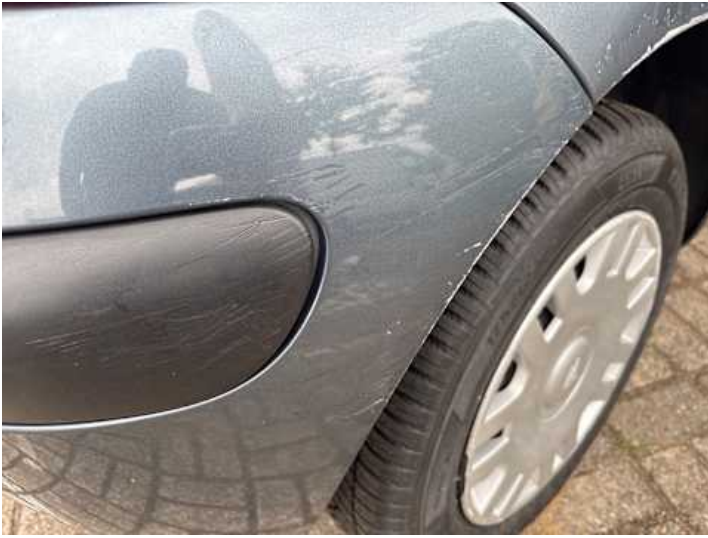
Stoßstange hinten (Lackschaden)

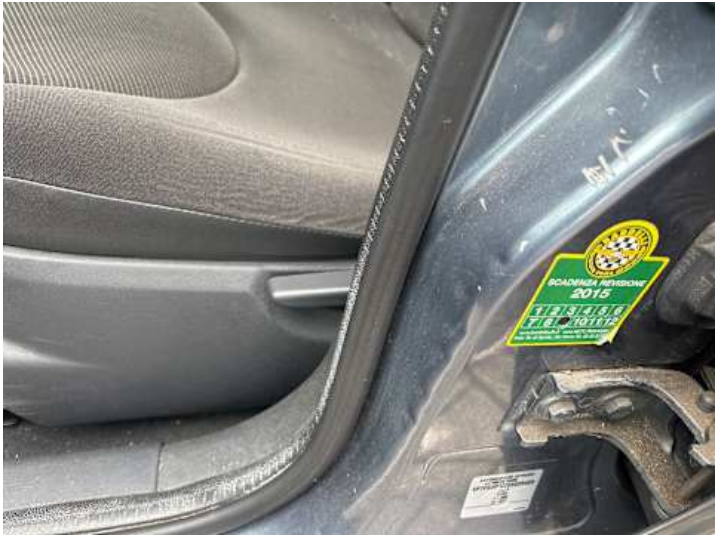
Schweller links (Kratzer, Delle)

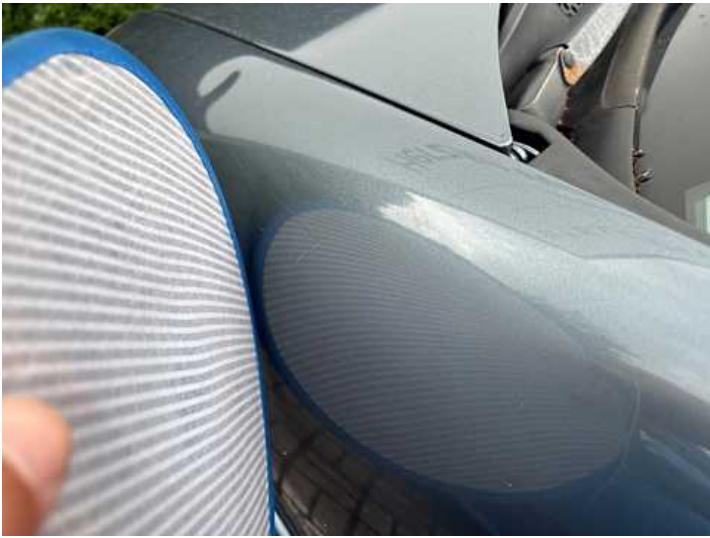
Kotflügel vorne links (Kratzer, Delle)

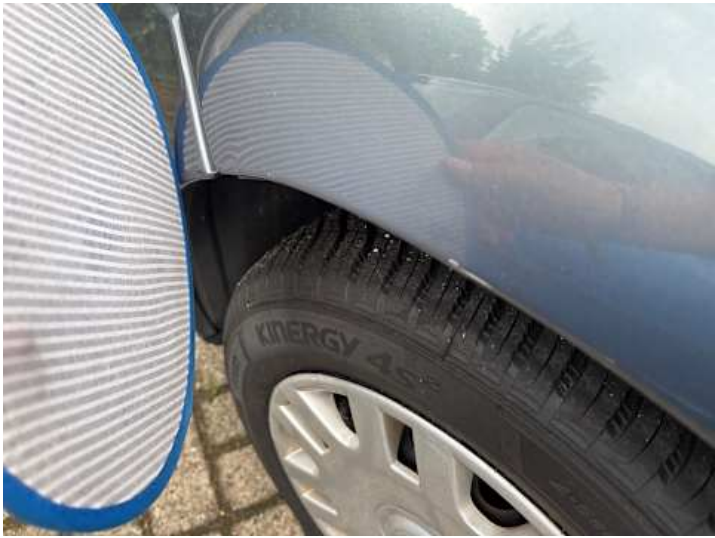
Kotflügel vorne links (Kratzer, Delle)

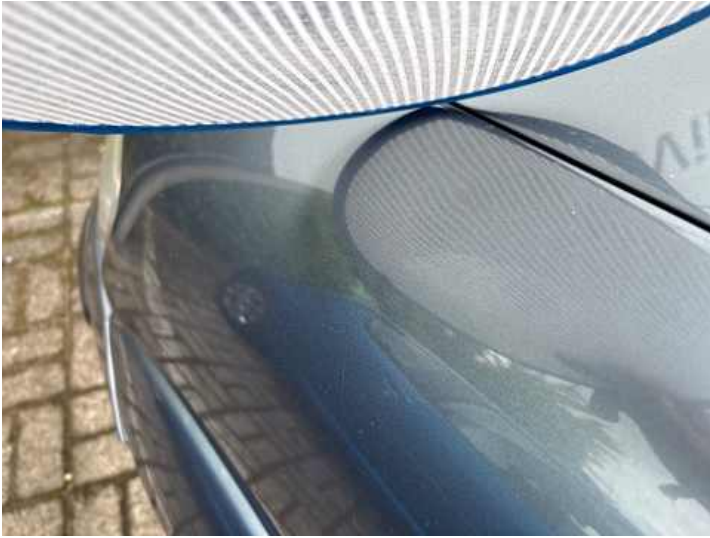
Kotflügel vorne links (Kratzer, Delle)

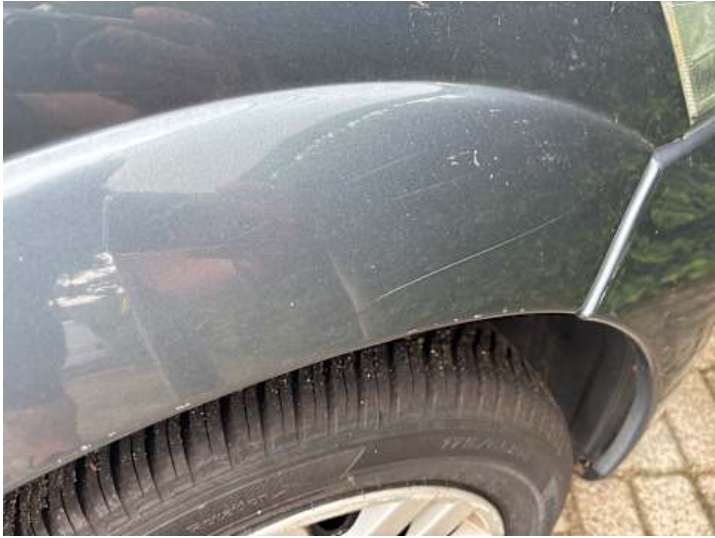
Kotflügel vorne rechts (Kratzer)

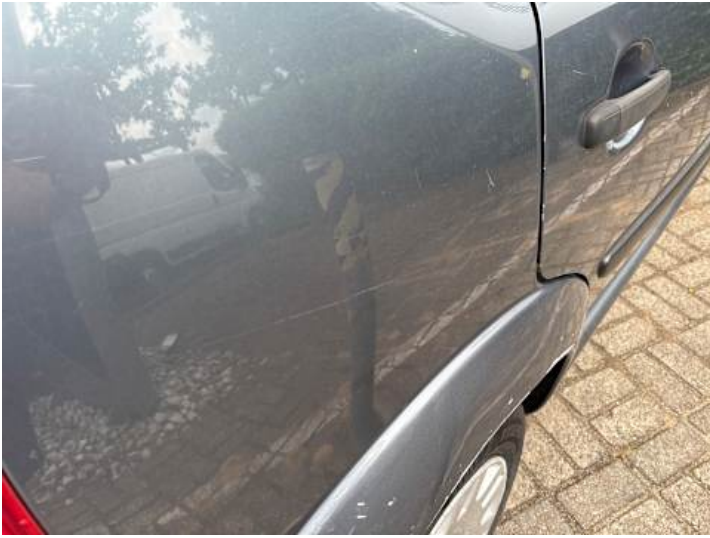
| Fahrzeugteil | Lackschichtdicke (in µm) | Fahrzeugteil | Lackschichtdicke (in µm) |
|---|---|---|---|
| Seitenteil hinten links | 110 | Seitenteil hinten rechts | 165 |

Seitenteil hinten rechts (Delle, Lackschaden)

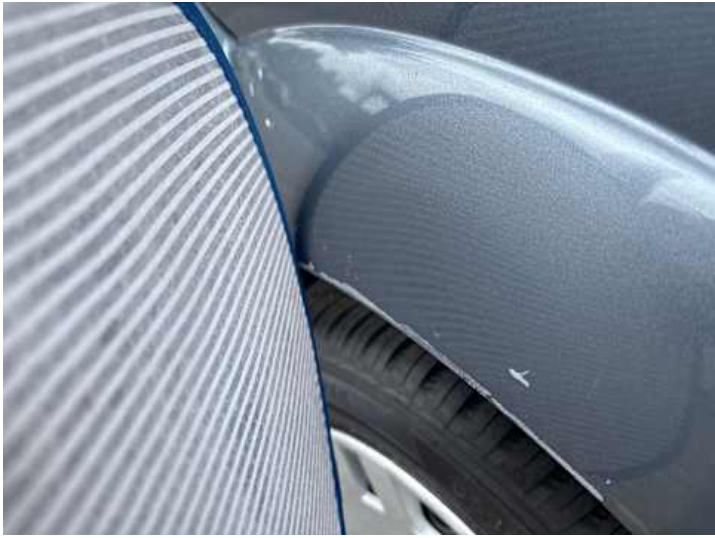
Seitenteil hinten rechts (Delle, Lackschaden)

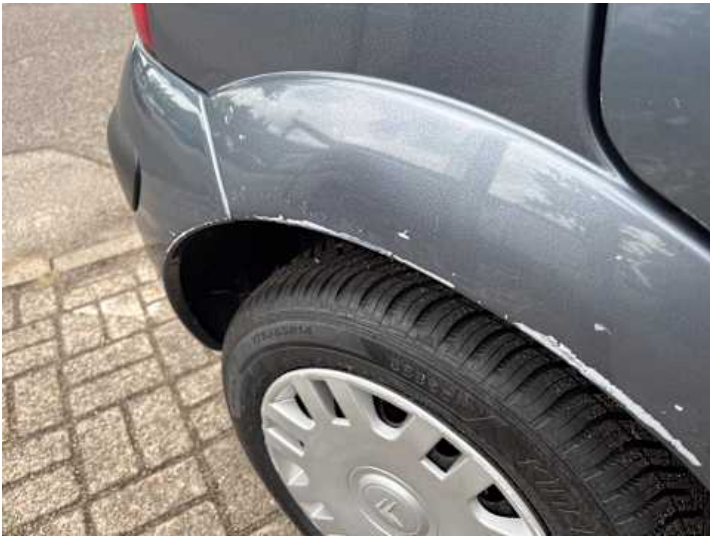
Seitenteil hinten rechts (Delle, Lackschaden)

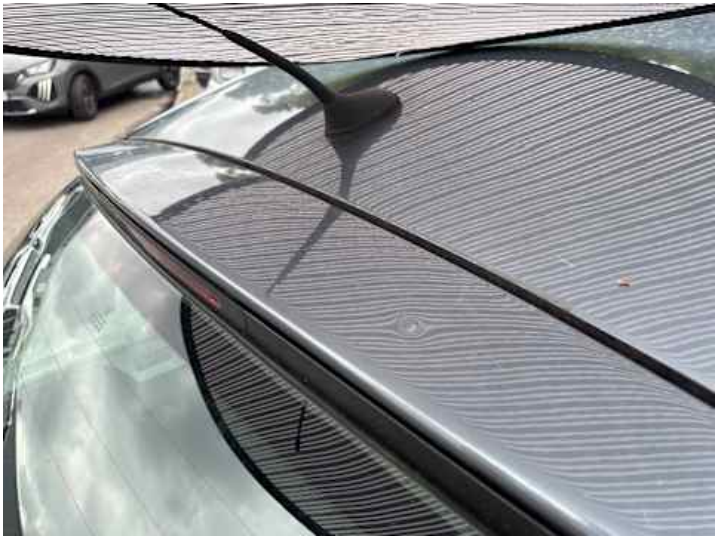
Heckklappe (Lackschaden, Delle)

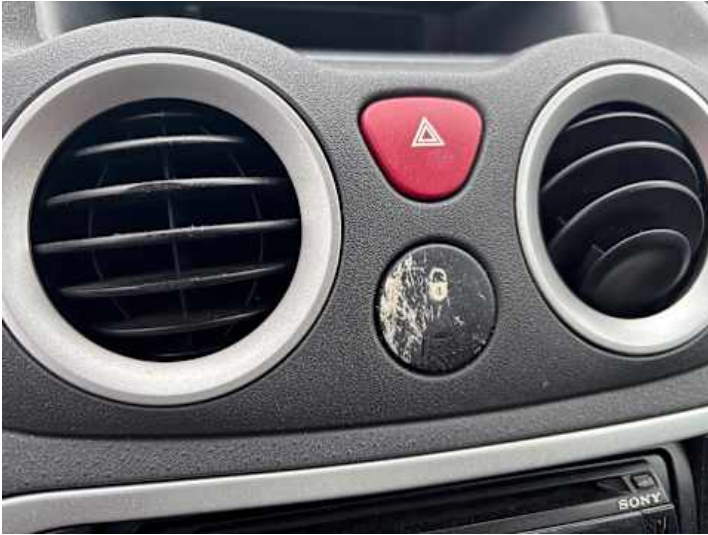
Innenraum (Verschleiß)

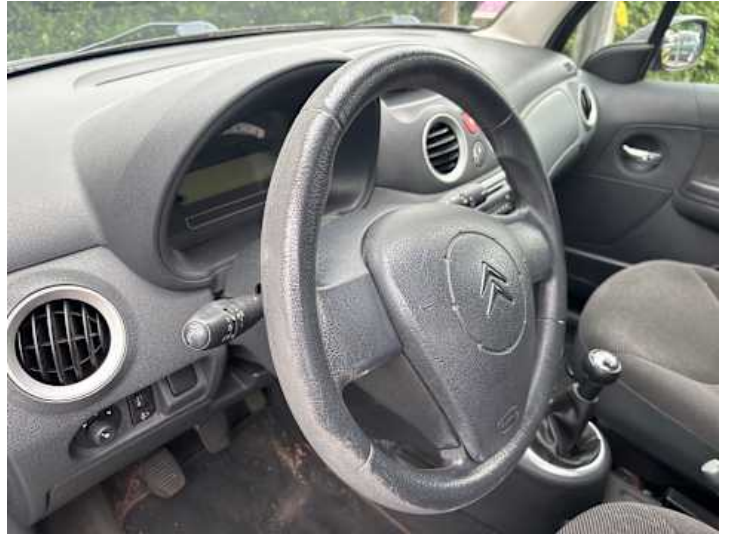
Innenraum (Verschleiß)
