## Volkswagen Touran Highline

EZ 10/2004 | Van | Diesel | Schaltgetriebe | 365.000km

Fahrzeug aufgenommen am: 29.07.2026

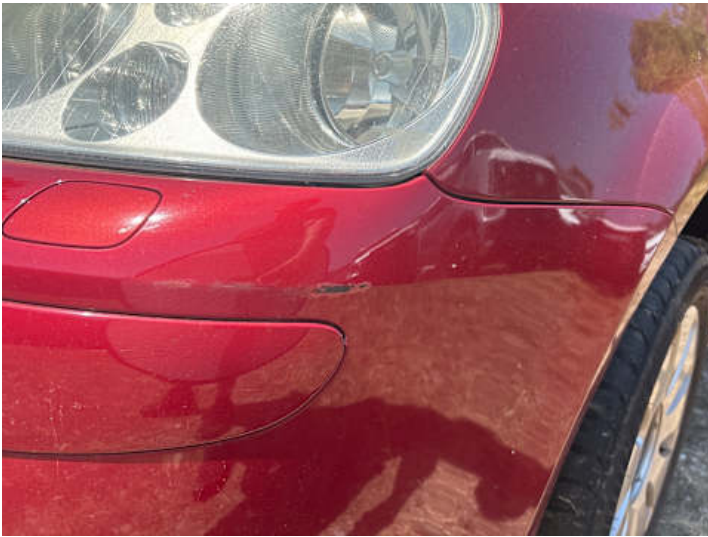
Stoßstange vorne (Lackschaden, Kratzer)

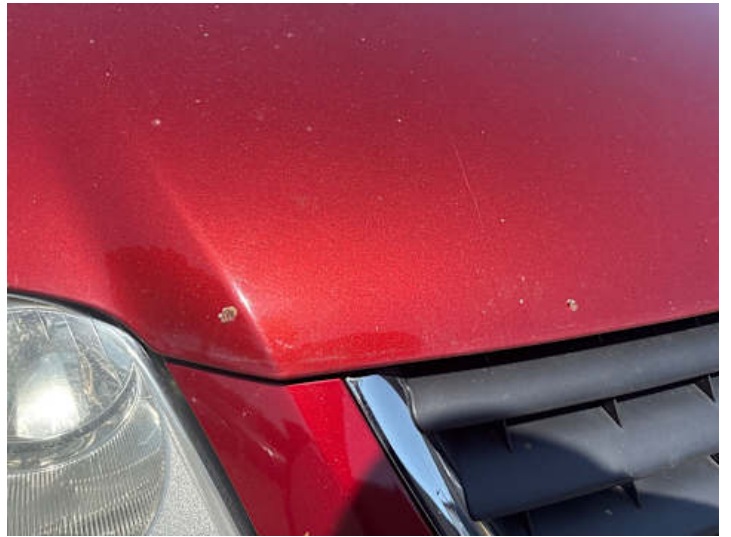
Motorhaube (Lackschaden)

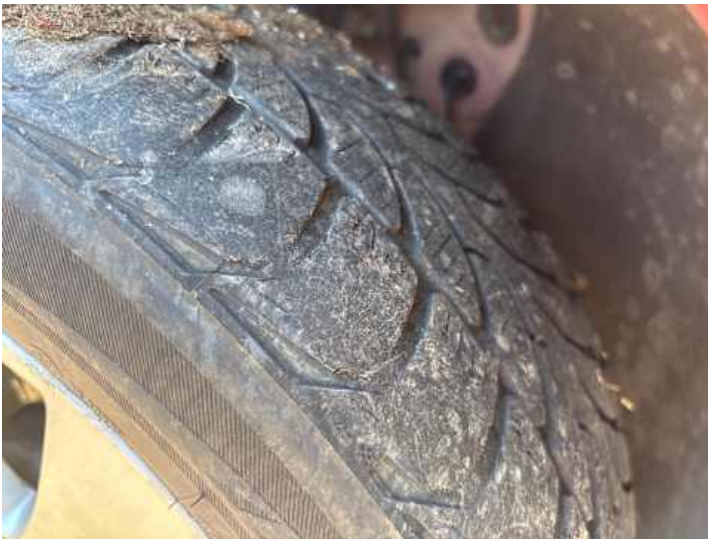
Rad (Kerben, Kratzer, Ungleichmäßig abgefahren)

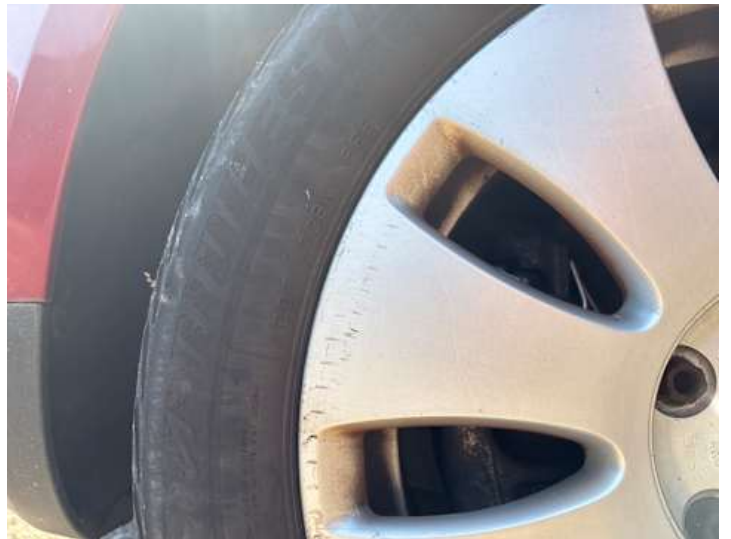
Rad (Kerben, Kratzer, Ungleichmäßig abgefahren)

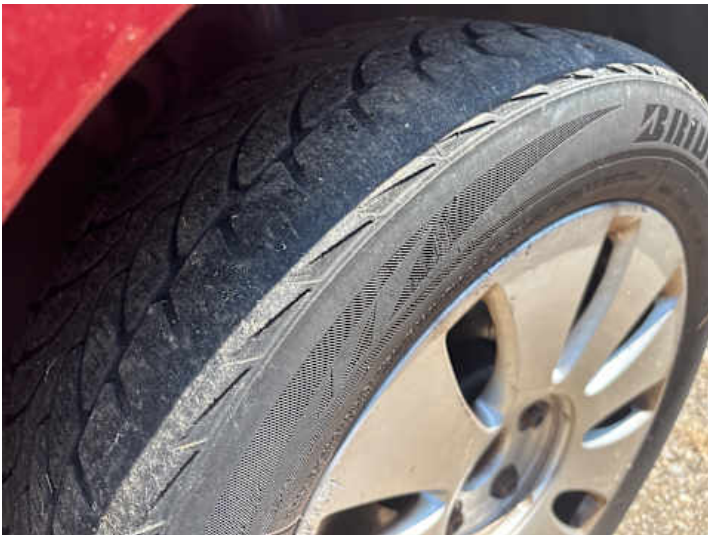
Rad (Kerben, Kratzer, Ungleichmäßig abgefahren)

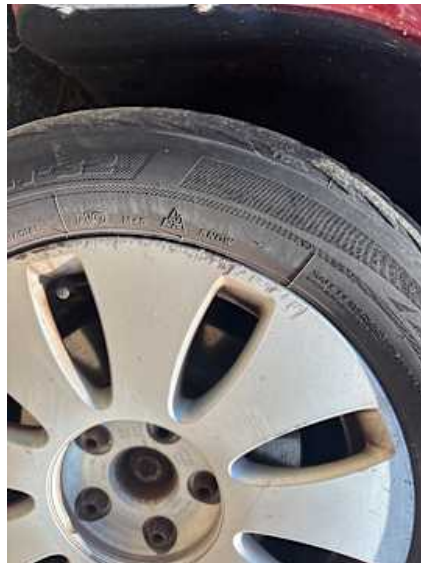
Rad (Kerben, Kratzer, Ungleichmäßig abgefahren)

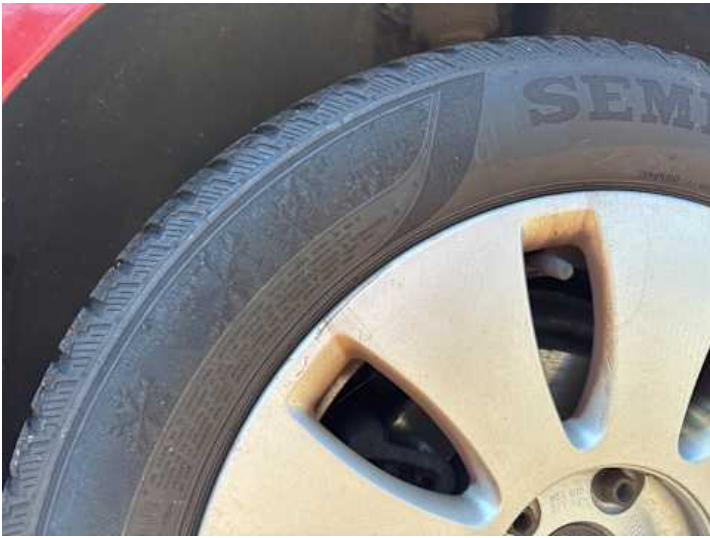
Rad (Kerben, Kratzer)

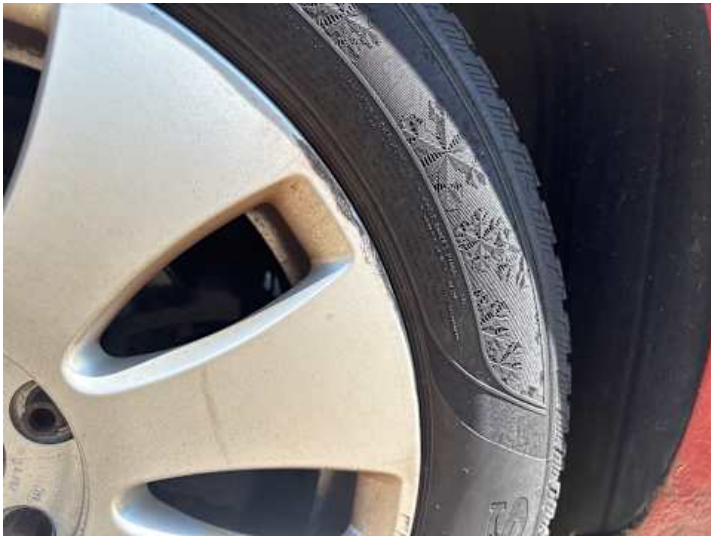
Rad (Kerben, Kratzer)

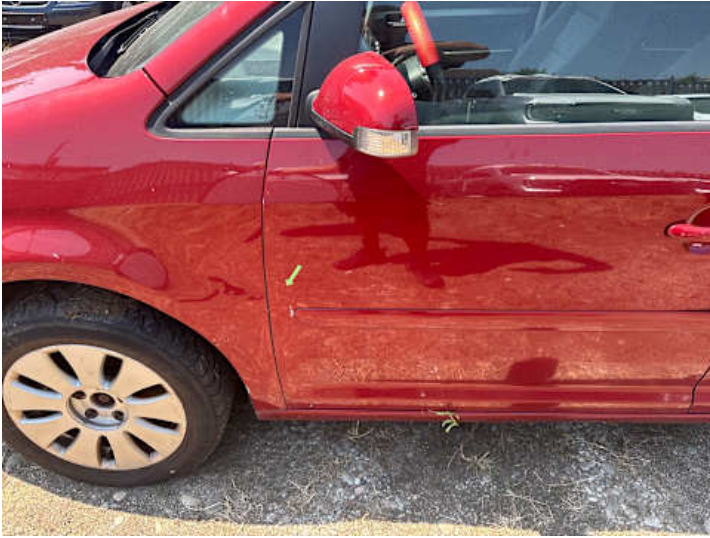
Fahrtür (Lackschaden, Verformung)

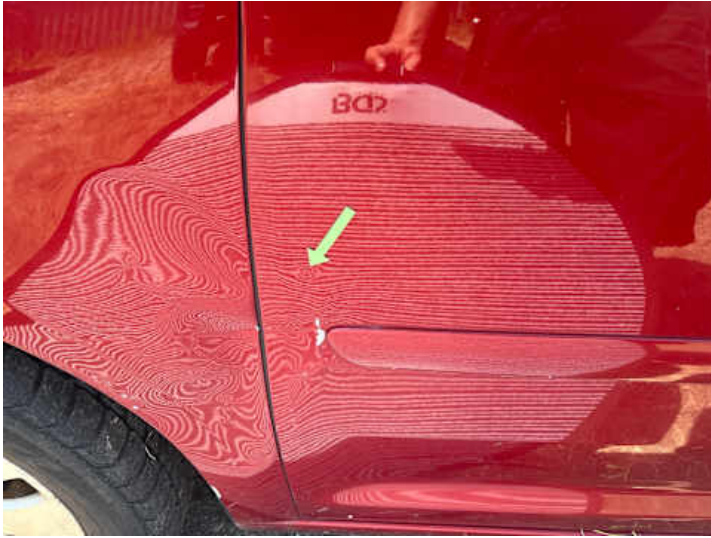
Fahrtür (Lackschaden, Verformung)

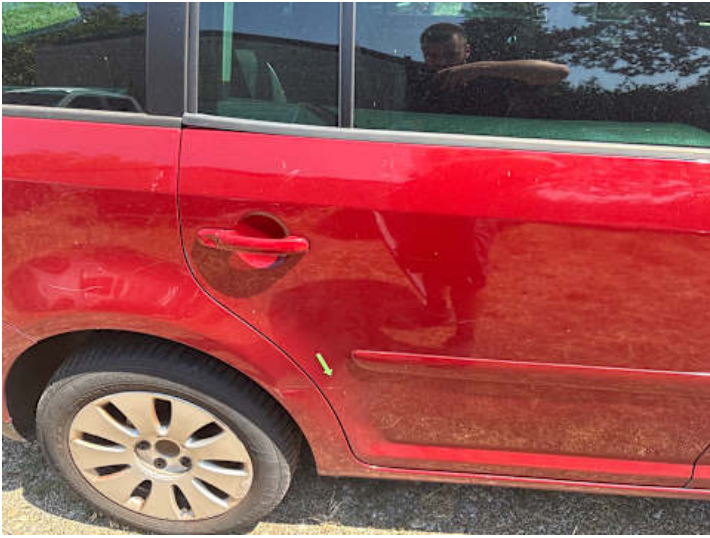
Türe hinten rechts (Lackschaden, Kratzer, Verformung)

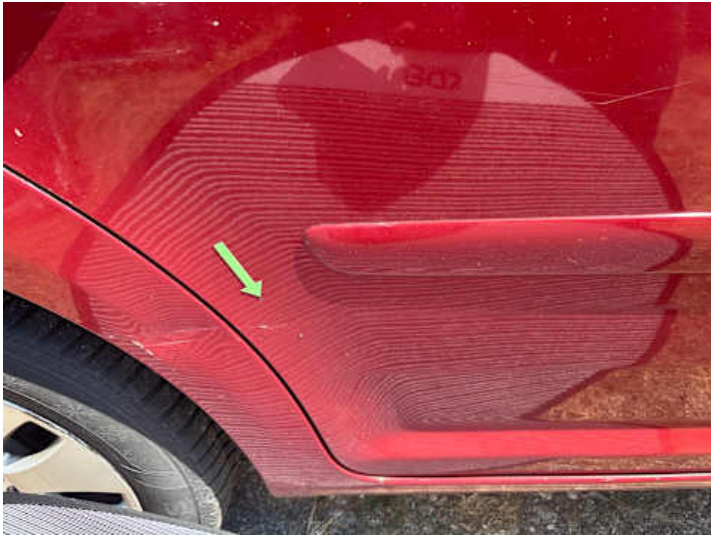
Türe hinten rechts (Lackschaden, Kratzer, Verformung)

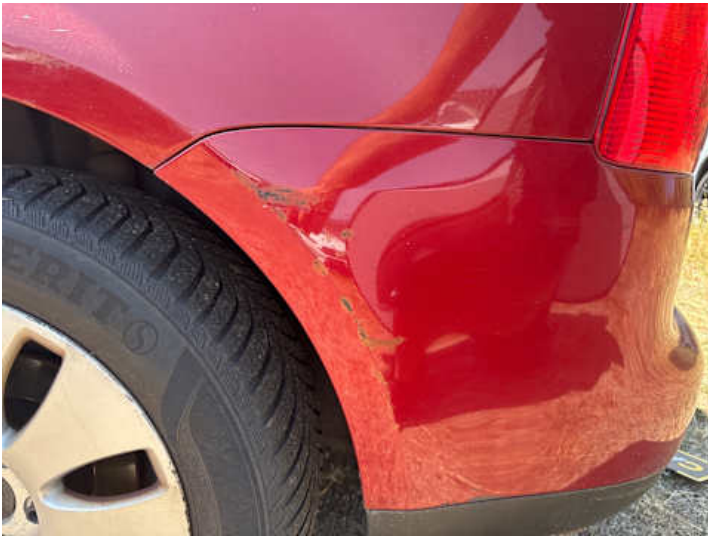
Stoßstange hinten (Lackschaden, Kratzer, Unsachgemäß instand gesetzt)

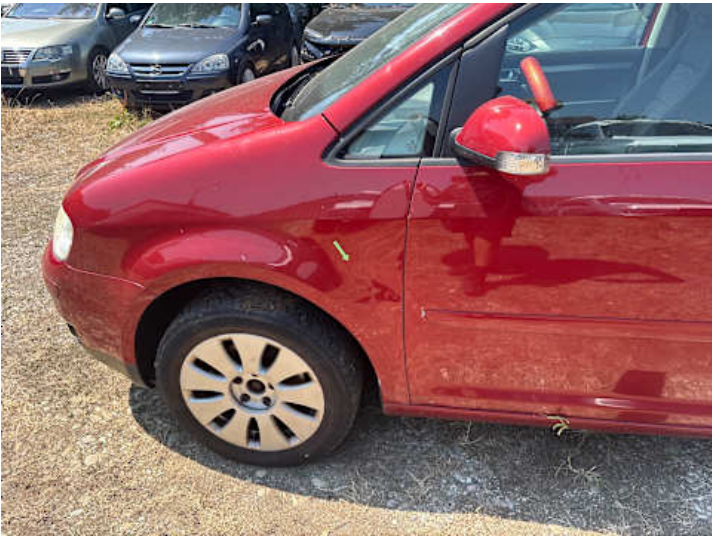
Kotflügel vorne links (Verformung, Lackschaden)

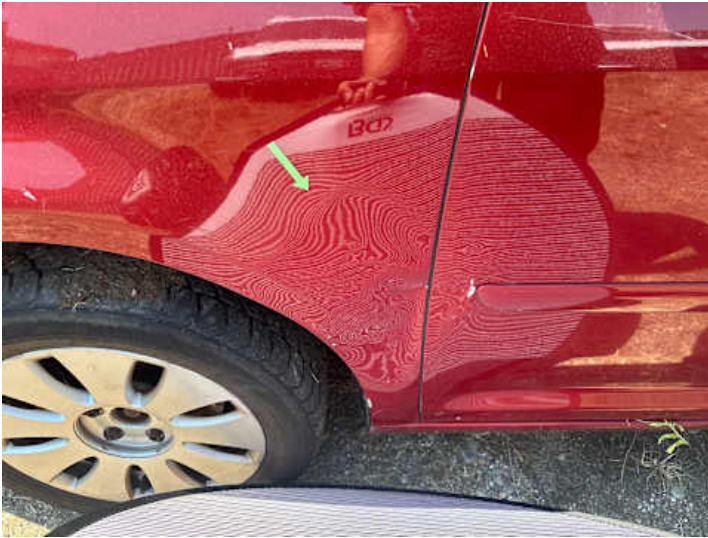
Kotflügel vorne links (Verformung, Lackschaden)

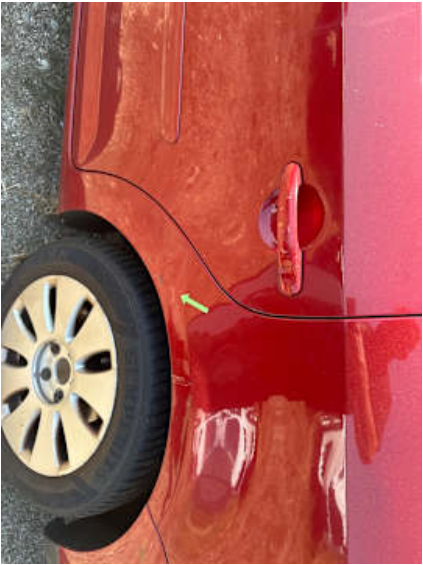
Seitenteil hinten links (Lackschaden, Kratzer, Verformung, Rost)

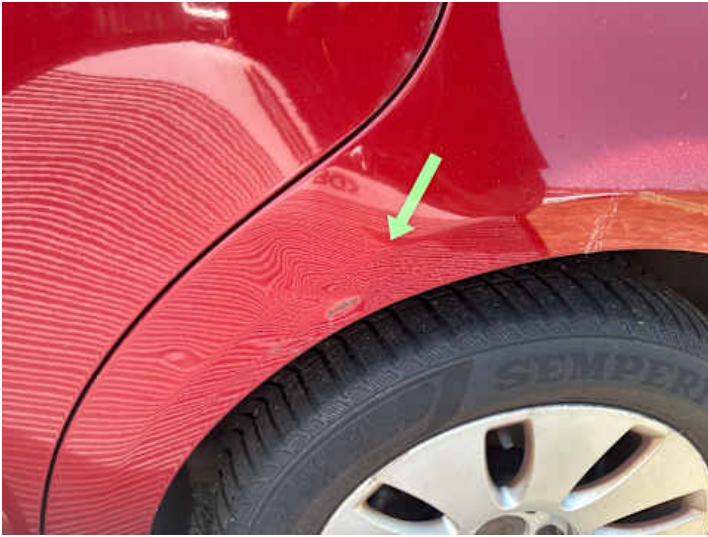
Seitenteil hinten links (Lackschaden, Kratzer, Verformung, Rost)

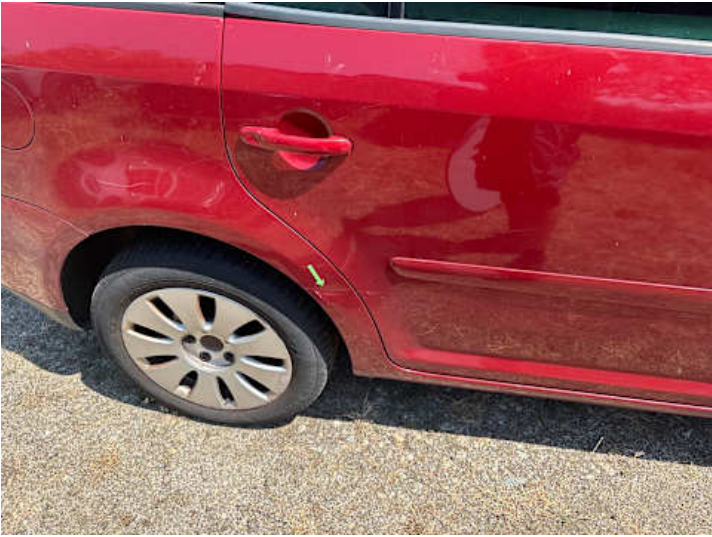
Seitenteil hinten rechts (Lackschaden, Kratzer, Verformung)

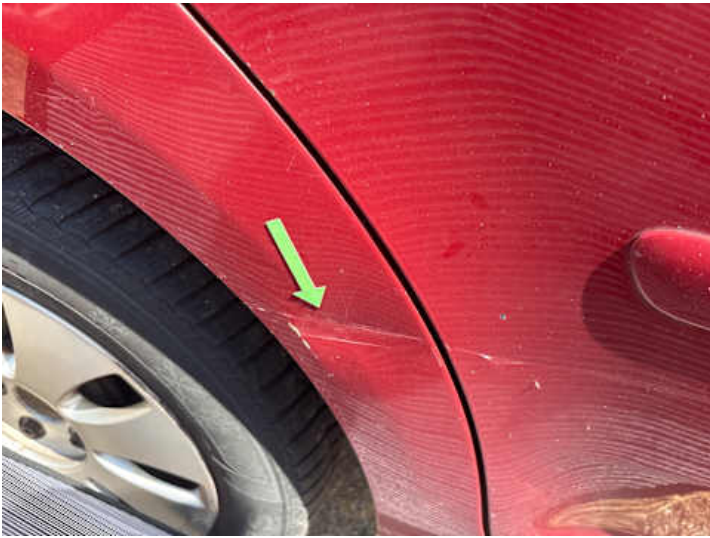
Seitenteil hinten rechts (Lackschaden, Kratzer, Verformung)

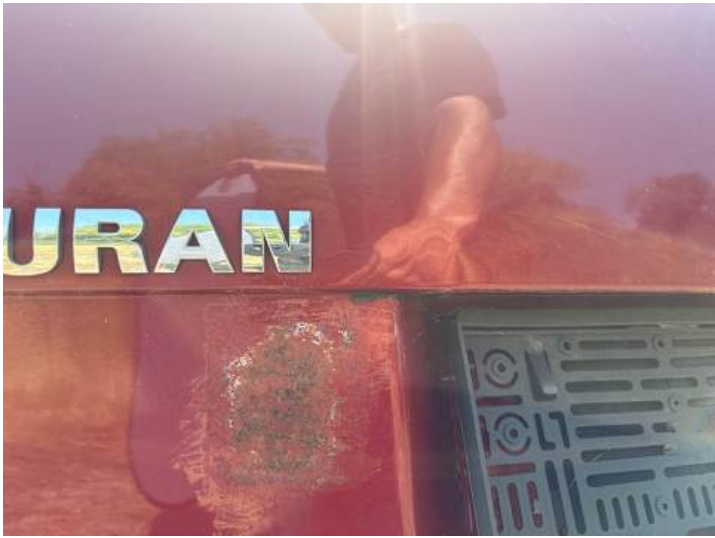
Heckklappe (Rost, Lackschaden, Verformung)

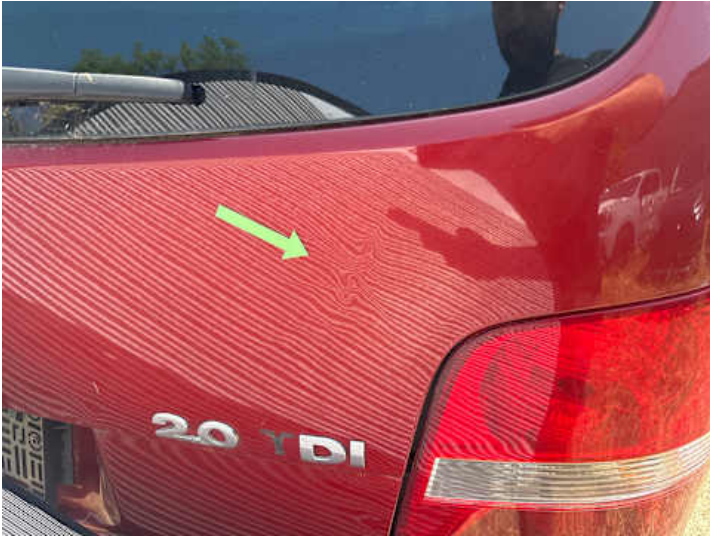
Heckklappe (Rost, Lackschaden, Verformung)

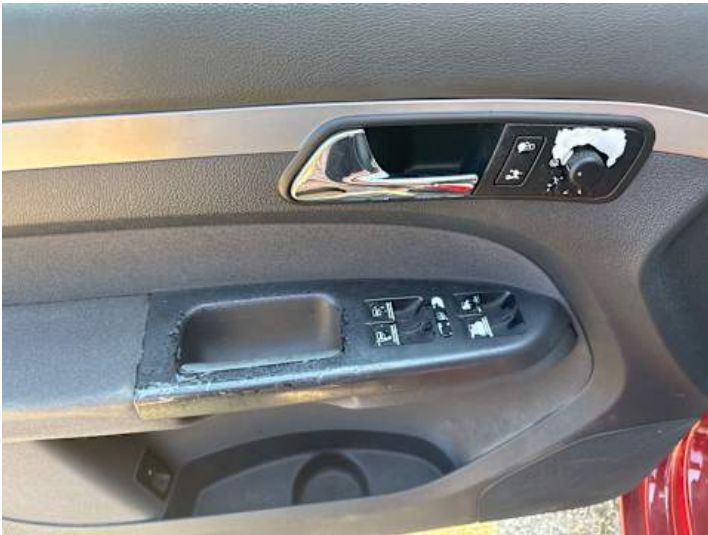
Innenraum (Verschleiß, Verschmutzung, Riss/Bruch)

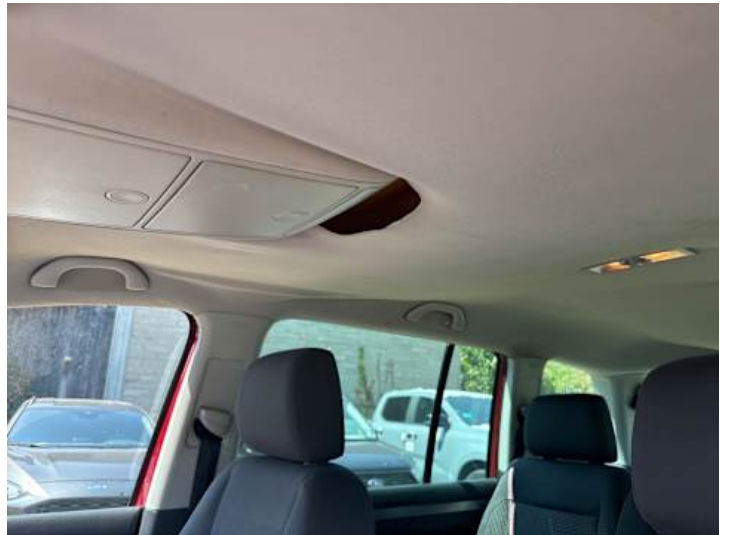
Innenraum (Verschleiß, Verschmutzung, Riss/Bruch)

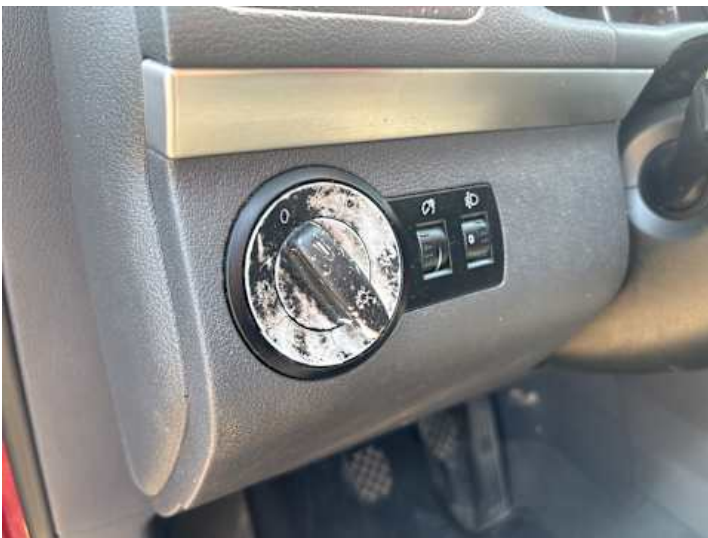
Innenraum (Verschleiß, Verschmutzung, Riss/Bruch)

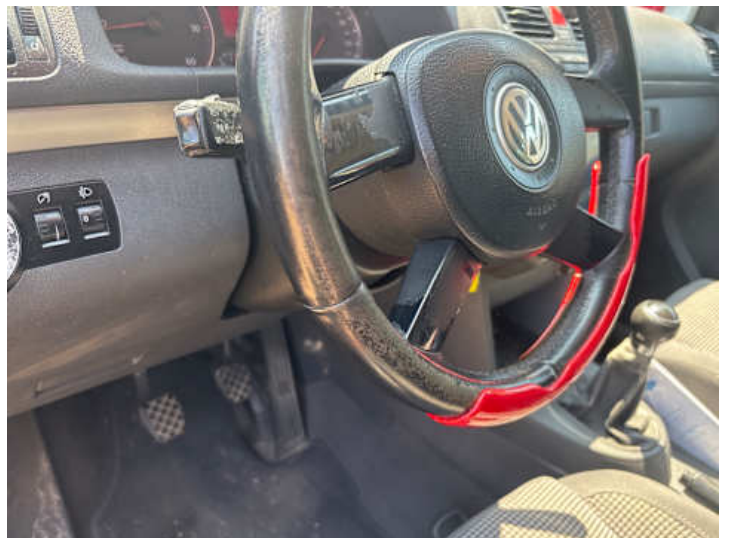
Innenraum (Verschleiß, Verschmutzung, Riss/Bruch)
